**ANÁLISE E REPARO DE DESCONTINUIDADES EM GERADORES DE VAPOR:  
estudo de caso do BVG - 13000**

**ANÁLISE E REPARO DE DESCONTINUIDADES EM GERADORES DE  
VAPOR: estudo de caso do BVG-13000**

Trabalho de Conclusão de Curso apresentado  
como requisito parcial para a obtenção do título  
de Engenheiro de Soldagem

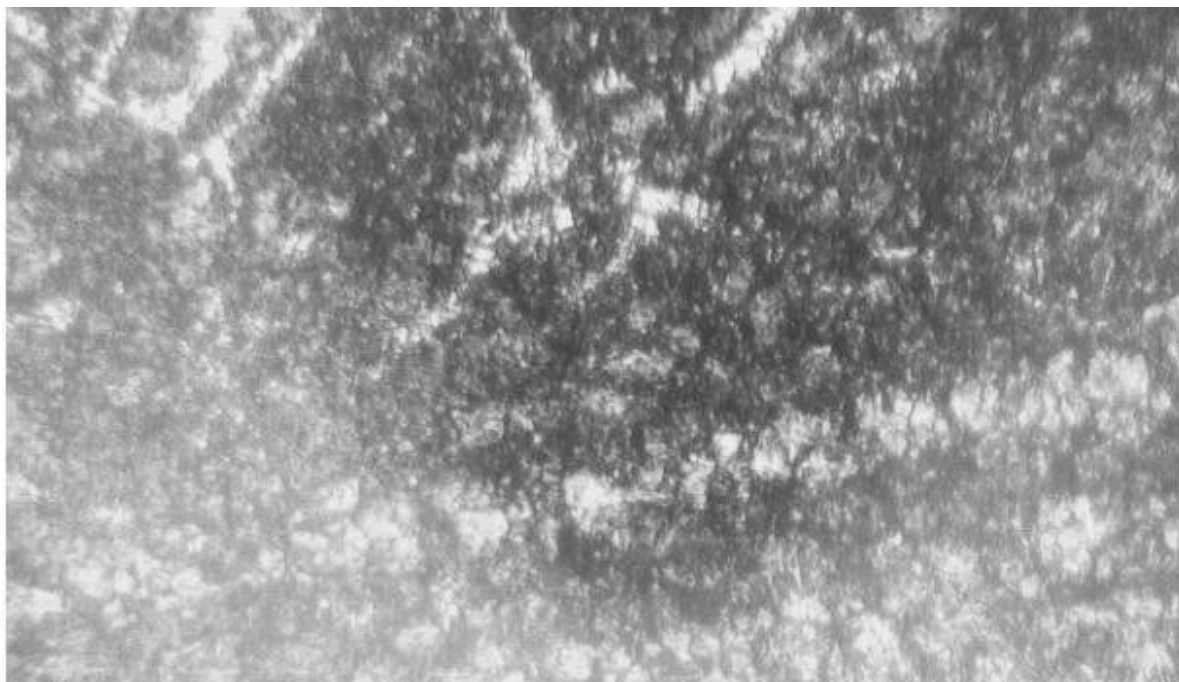
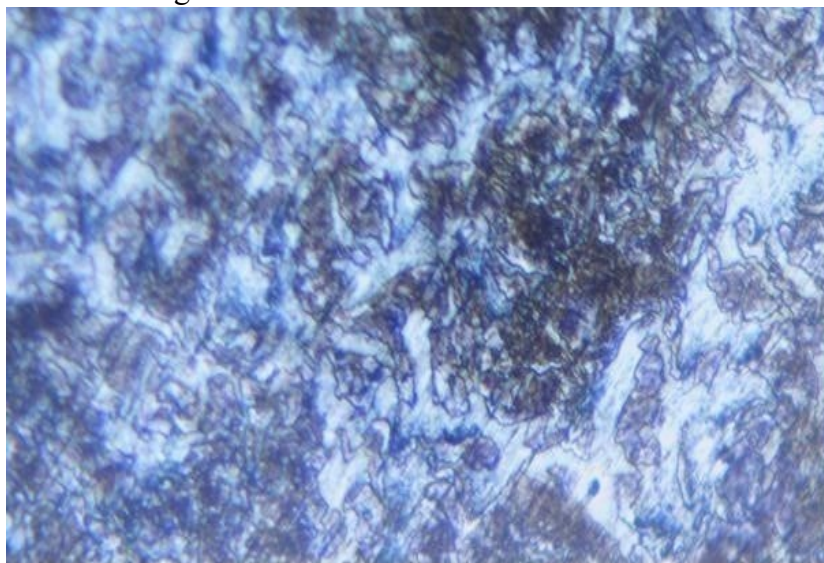
A análise metalográfica das soldas serve para avaliar a qualidade do material e a microestrutura resultante. Essa análise permite verificar a coesão de solda e a presença de eventuais descontinuidades internas. As amostras e provas específicas foram preparadas, permitindo uma avaliação das propriedades mecânicas e estruturais da solda, como mostrada nas figuras 1 e 2 (análise metalográfica da estrutura).

A escolha do eletrodo 80B2 foi baseada em um ensaio metalográfico, que demonstrou que suas propriedades são as que mais se aproximam do material do metal de base.

Figura 1: Análise metalográfica da microestrutura

Figura 2: Análise metalográfica da microestrutura

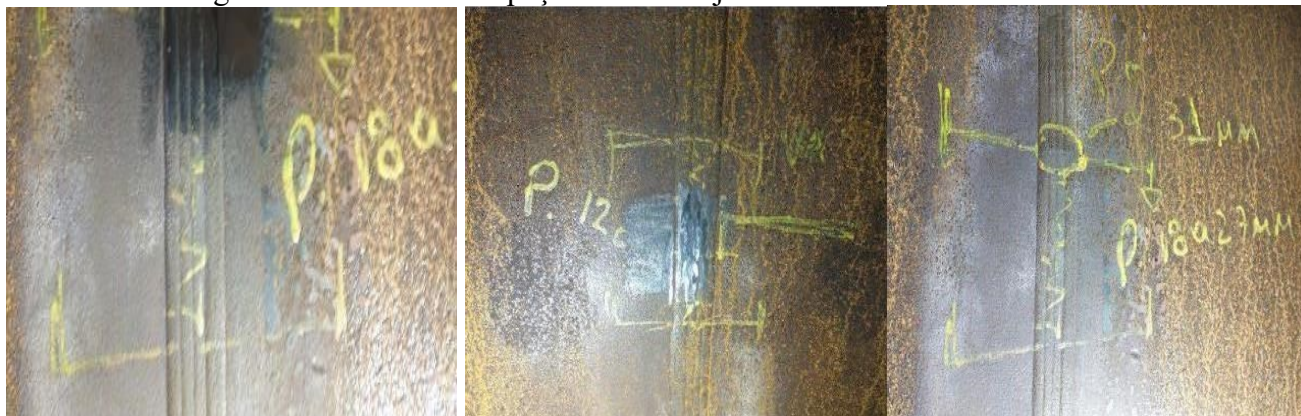
O primeiro passo foi a realização de uma inspeção visual detalhada da junta soldada circunferencial C2, onde foram identificadas quatro trincas transversais. Esta etapa inicial é fundamental para avaliar a extensão dos danos e definir o escopo da intervenção necessária, como mostrado nas figuras 3 (processo de inspeção visual na junta soldada) e 4 (trincas detectadas na caldeira flamotubular).

Figura 3: Processo de inspeção visual na junta soldada.

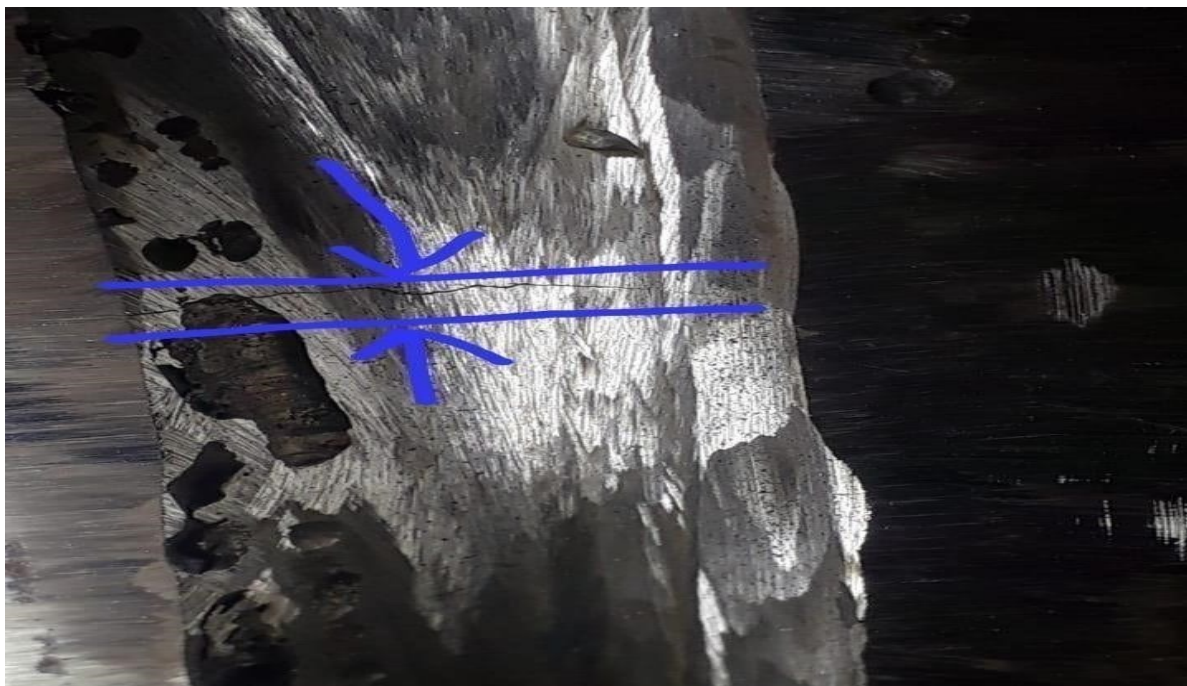
Figura 4: Trincas detectadas na caldeira flamotubular

A remoção das trincas transversais conforme especificado no Procedimento de Soldagem (EPS) nº 001/20, de acordo com a ASME SEC.IX/2010.

Processo de Soldagem: O reparo foi realizado utilizando o processo de soldagem SMAW (Shielded Metal Arc Welding), empregando material base ASTM A285 GrB e material de adição AWS E8018 B2 (NC 80B2). O SMAW é amplamente utilizado na indústria devido à sua versatilidade, permitindo soldagens em diferentes posições e com várias espessuras de material. Este processo se destaca pela capacidade de operar em ambientes com condições adversas e pela alta qualidade das juntas resultantes. O material de adição AWS E8018 B2 foi escolhido por sua excelente resistência e tenacidade, características essenciais para a durabilidade das soldas em aplicações críticas

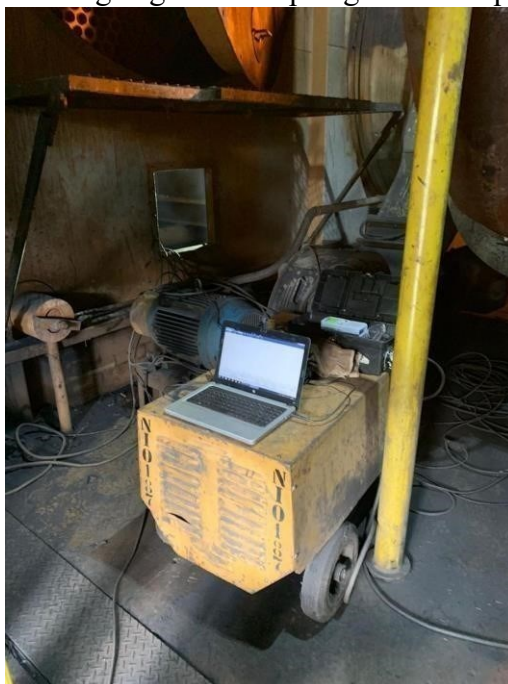
Figura 5: Regulagem da amperagem da máquina de solda

- Regulagem da amperagem da máquina de solda conforme procedimento de soldagem, como mostra a figura 5.
- A aplicação de soldagem para restaurar a integridade da junta, seguindo as melhores práticas e normas técnicas do setor como mostra a figura 6, do processo de soldagem SMAW em ação.
- O controle de temperatura de soldagem foi aplicado antes e durante o processo de soldagem, conforme EPS ilustrado na figura 7.

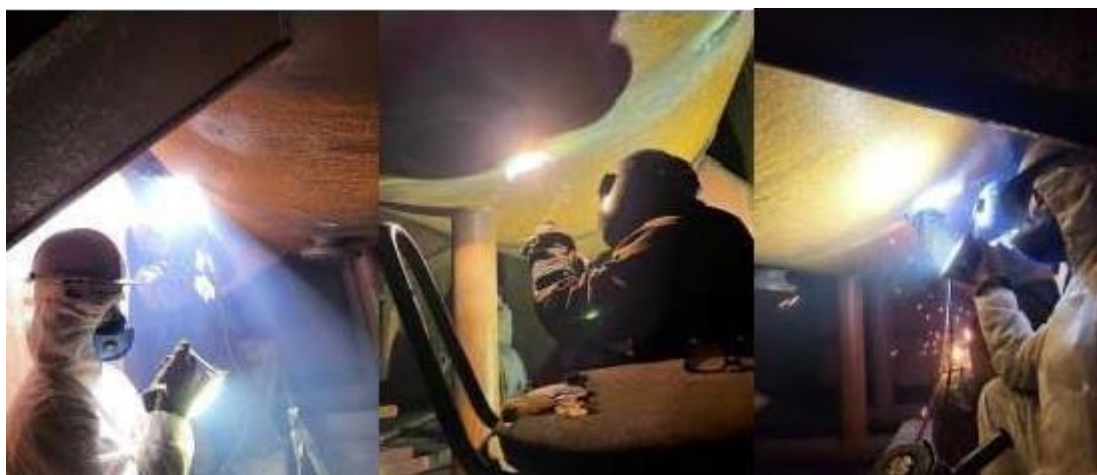
Figura 6: Processo de soldagem SMAW em ação

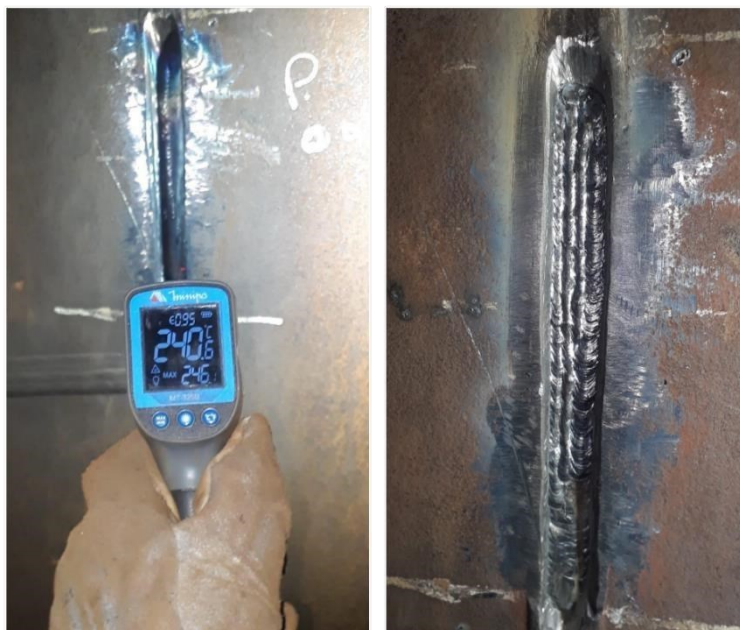
Figura 7: Controle de temperatura durante o processo de soldagem e enchimento do reparo

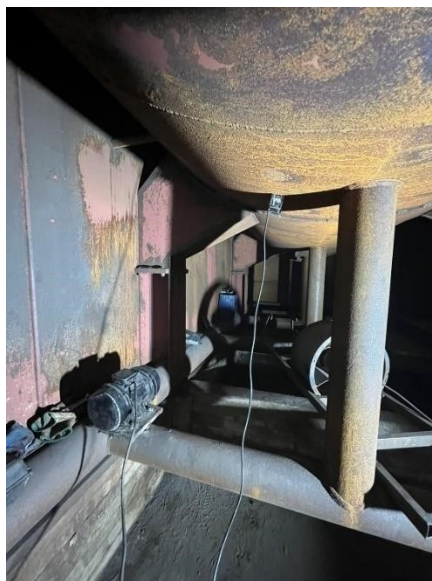
Figura 8: Alívio de tensão por vibração, executado na região de reparo da solda.

Para garantir a qualidade do reparo e evitar o reaparecimento de trincas, foi realizado o alívio de tensões através do processo de vibração, como mostra a figura 8. Este procedimento é essencial para minimizar a possibilidade de reaparecimento ou surgimento de novas trincas no material soldado, bem como suas Z.T.A. (zona termicamente afetada).

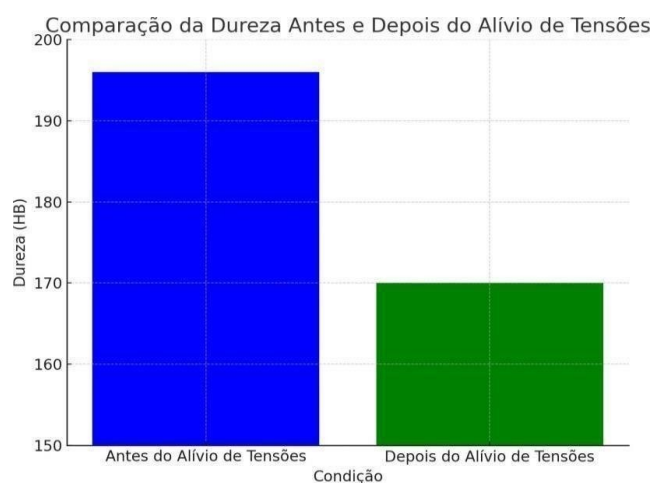
Após a conclusão do reparo e alívio de tensões, foram realizados novos ensaios não destrutivos (partículas magnéticas e ultrassom) para verificar a eficácia do reparo e assegurar que não houvesse novas descontinuidades. A análise foi acompanhada por laudos de inspeção que atestaram a qualidade do trabalho realizado. A figura 9 mostra um comparativo antes e depois do alívio de tensões.

Figura 9: Gráfico de Comparação da Dureza Antes e Depois do Alívio de Tensões.
