ANÁLISE DA EFICÁCIA DE MÉTODOS
DE REFORÇO DE PONTES RODOVIÁRIAS
EM CONCRETO ARMADO

Caroline Buratto de Lima e Oliveira

Belo Horizonte
2013

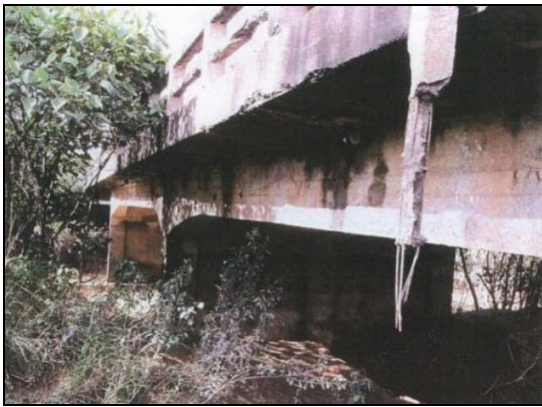
(e) Guarda-corpos destruídos, sinais de infiltração na longarina.

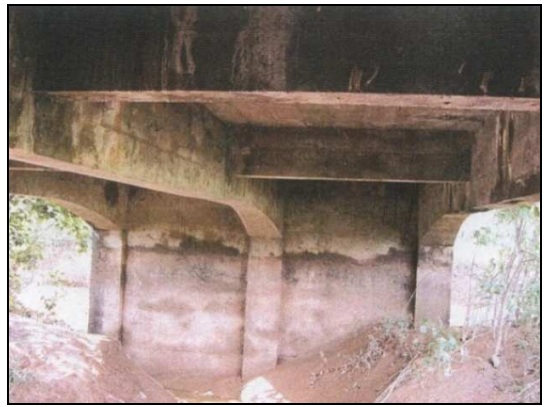
(f) Sinais de infiltração e lixiviação na parte inferior da laje e nas vigas.

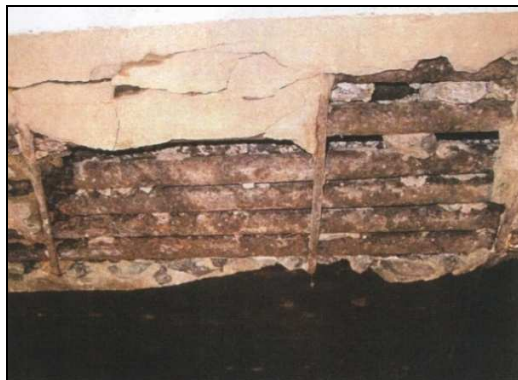
(j) – Armação exposta em longarina externa com processo corrosivo adiantado e deslocamento do concreto.

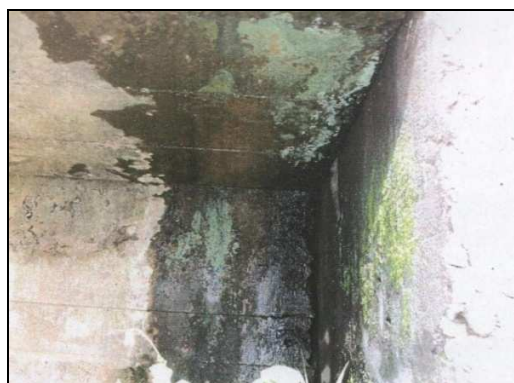
(k) Infiltração e sinais de lixiviação no encontro.

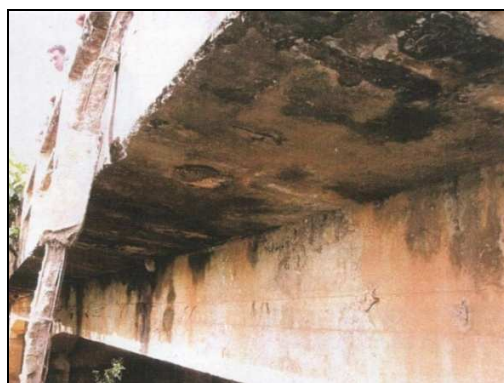
(l) Infiltração e sinais de lixiviação na face inferior do balanço da laje.

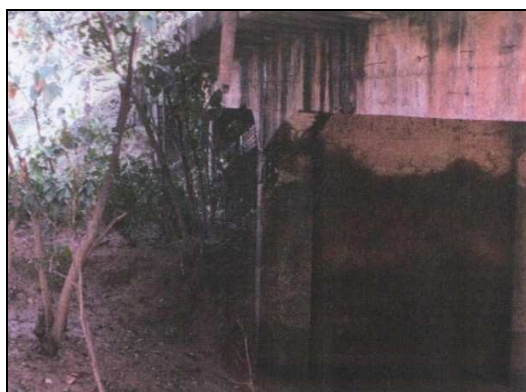
(m) Trincas e fissuras nos pilares centrais.

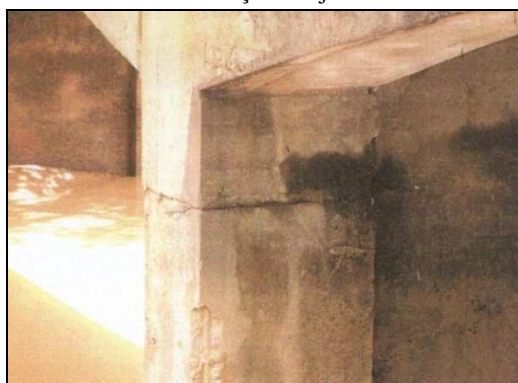
(n) – Esmagamento do aparelho de apoio e danos no pilar central.

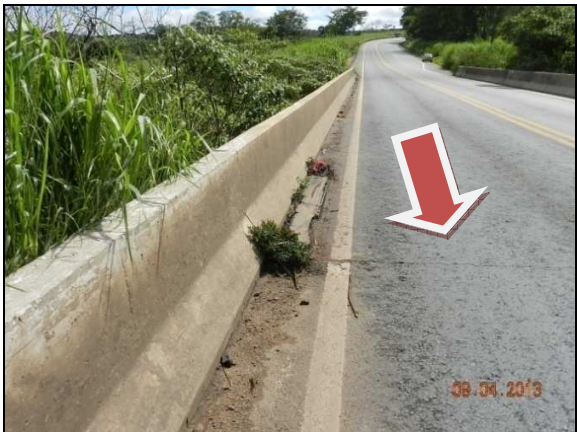
(e) Indicação da trinca transversal no pavimento.
Lado de Belo Horizonte.

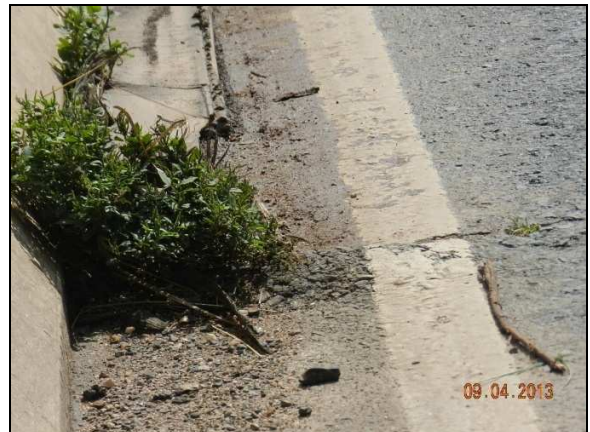
(f) Vista trinca transversal ao pavimento no lado esquerdo da ponte. Lado de Belo Horizonte.

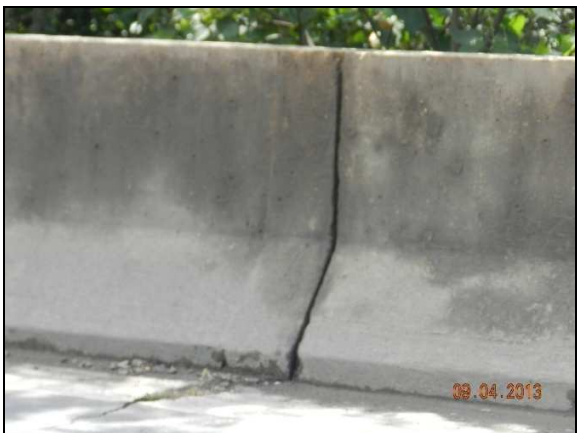
(g) Vista da trinca transversal ao pavimento do lado direito da ponte. Lado de Belo Horizonte.

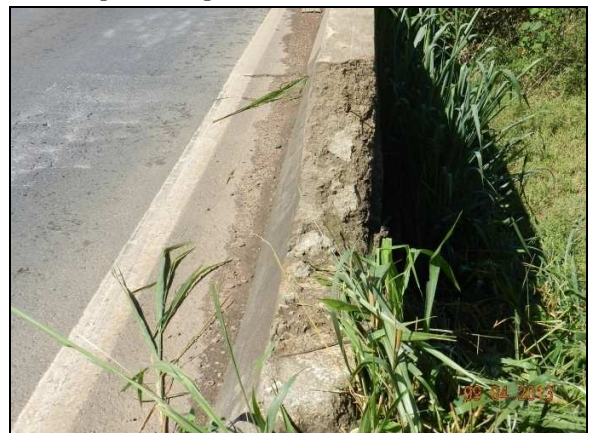
(h) Barreira New Jersey parcialmente destruída. Lado de Curvelo.

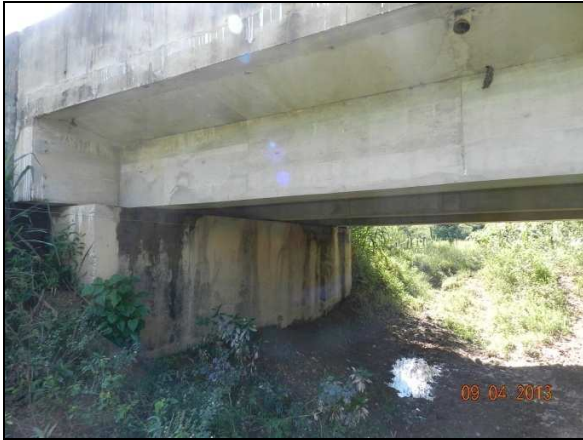
(a) Marcas de infiltração no encontro do lado de Curvelo.

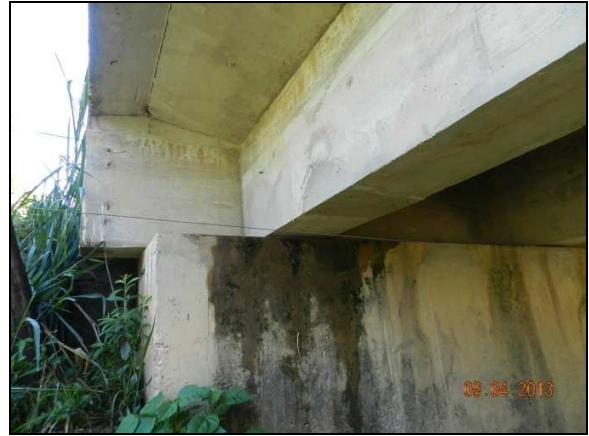
(b) Detalhe das marcas de infiltração no encontro do lado de Curvelo.

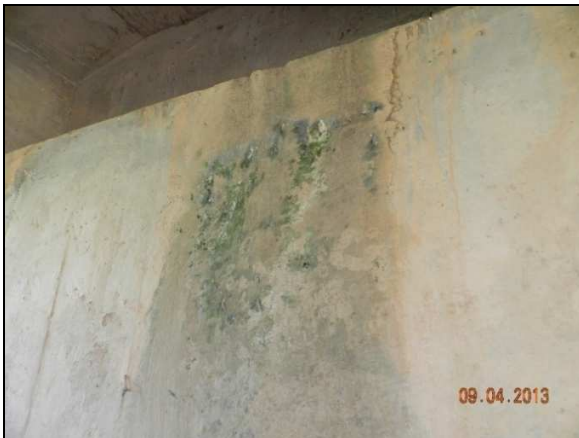
(c) Detalhe das marcas de infiltração com presença de lodo na parte central do encontro do lado de Curvelo.

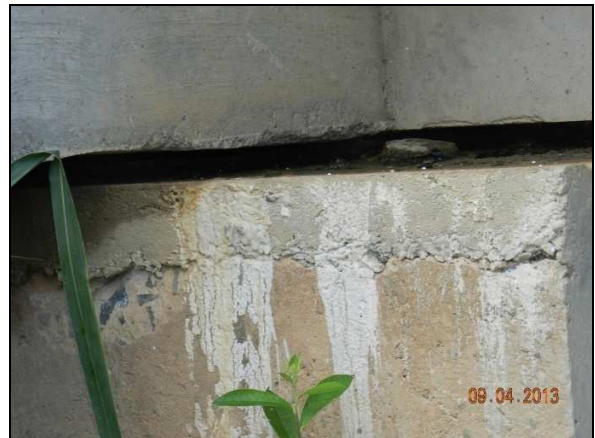
(d) Detalhe da regularização do encontro – falhas de concretagem – lado de Curvelo.

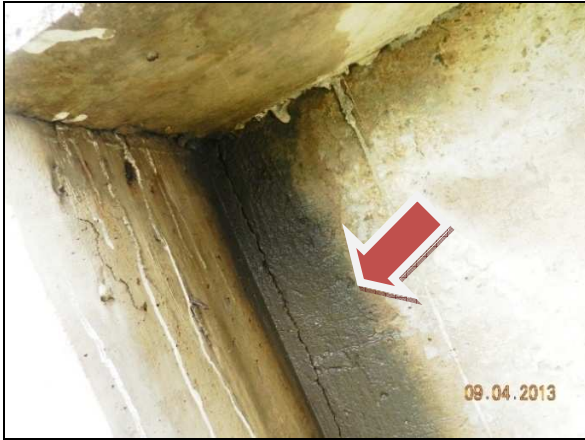
(g) Marcas de infiltração com lixiviação na interface do encontro com a estrutura da ponte. Fissura com 8 mm de abertura – lado de Belo Horizonte.

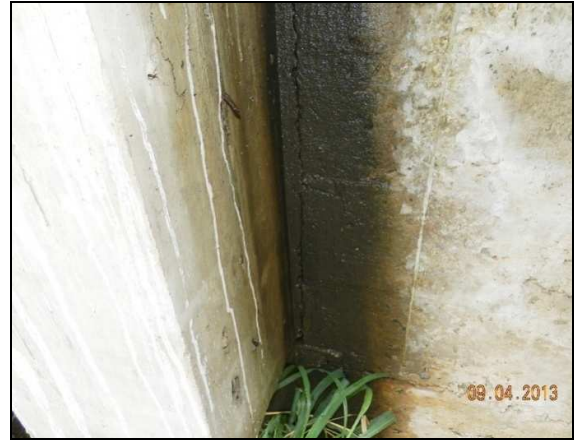
(h) Marcas de infiltração na interface do encontro com a estrutura da ponte. Fissura com 8 mm de abertura – lado de Belo Horizonte.

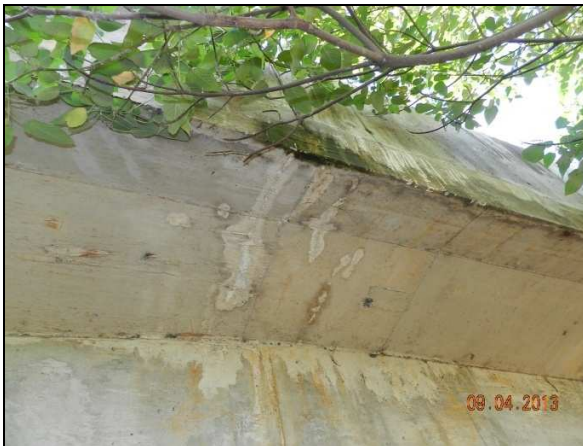
(g) Vista inferior da laje do balanço com manchas de infiltração que registram a percolação d'água.

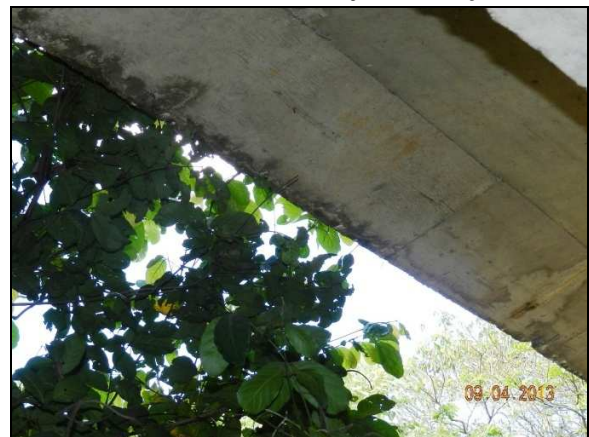
(h) Vista inferior da laje do balanço – Marcas d'água e erosão em pontos da quina da laje ao longo da sua extensão.

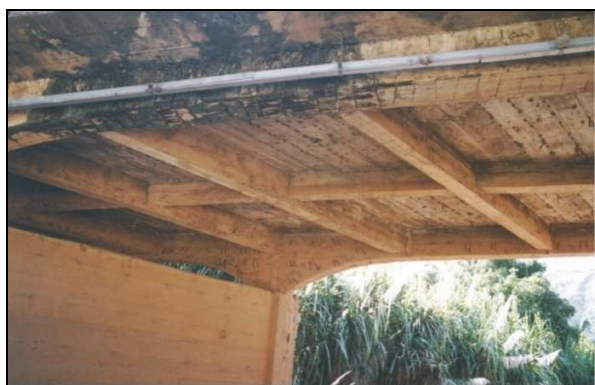
(c) - Longarina com armadura exposta já com processo corrosivo.

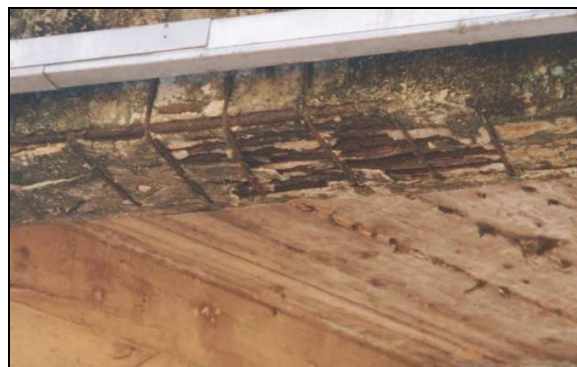
(f) - Armadura da longarina exposta em processo corrosivo.

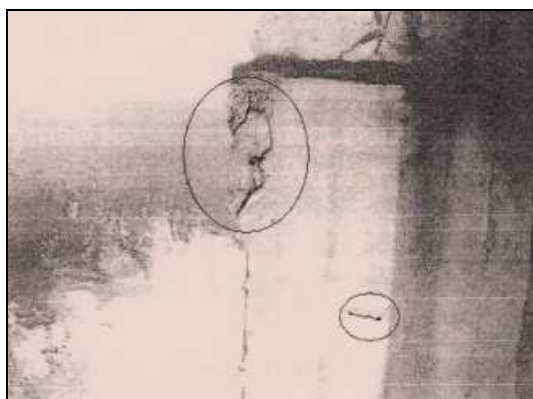
(a) - Desplacamento da camada de cobrimento do concreto do pilar e corrosão do estribo rompidos.

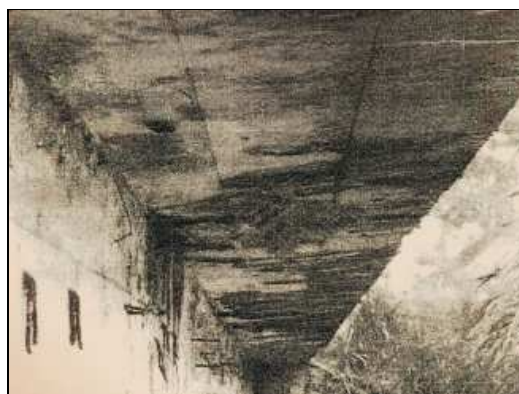
(b) – Laje em balanço com marcas de escoamento de água e eflorescências.

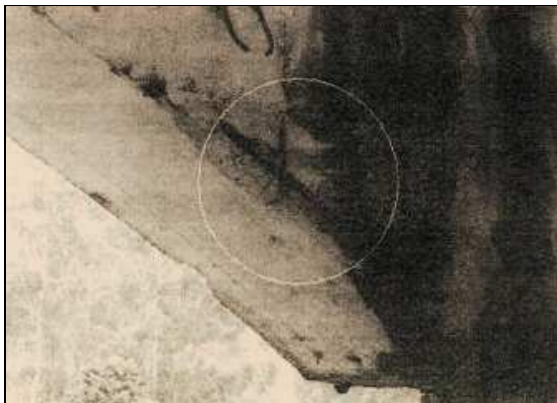
(c) – Corrosão das armaduras na face interna da longarina esquerda.
Sentido Governador Valadares – Belo Horizonte

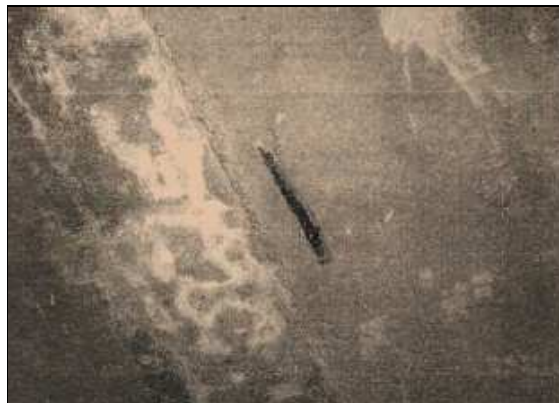
(d) – Eflorescência e armadura exposta na face inferior da laje.

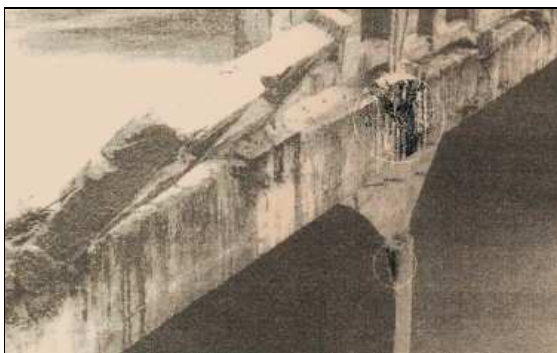
(e) – Escorrimento indevido da água e corrosão da armadura no topo do pilar. Guarda-corpos destruídos parcialmente.

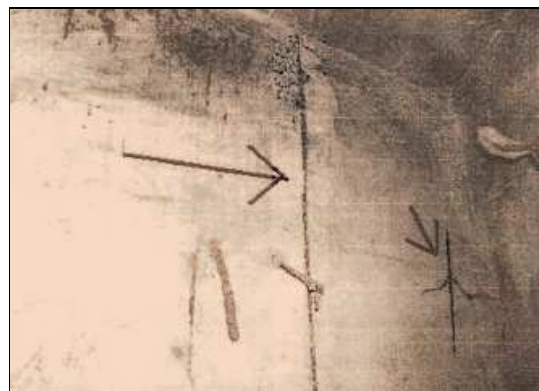
(f) – Corrosão em estribos na longarina a direita.
Sentido governador Valadares – Belo Horizonte

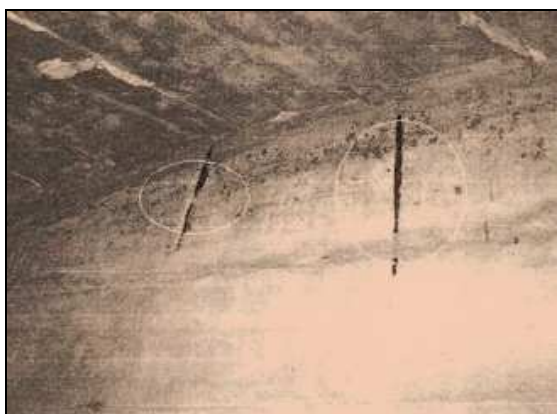
(g) - Corrosão em estribos na longarina a direita.
Sentido governador Valadares – Belo Horizonte

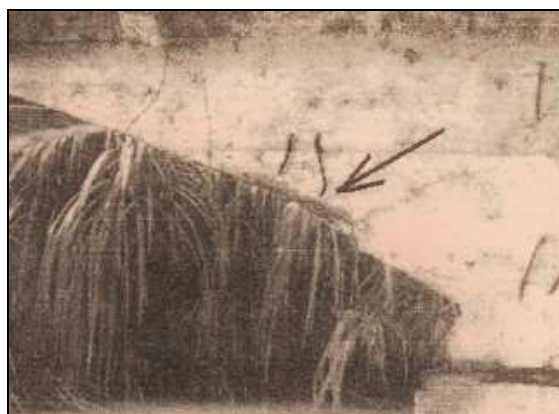
(h) – Exposição das armaduras dos estribos em processo corrosivo.

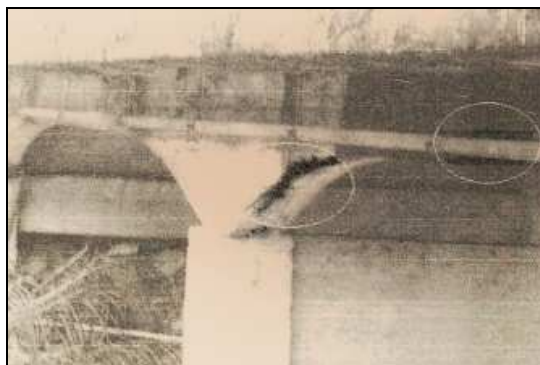
(i) – Manchas decorrentes do escoamento da água até a face das vigas e corrosão das armaduras na longarina esquerda.

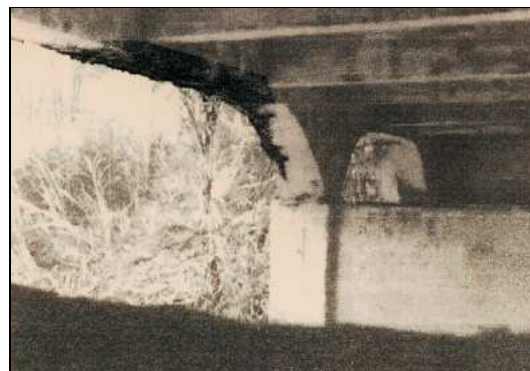
(j) – Corrosão da armadura da longarina esquerda.
Sentido Governador Valadares – Belo Horizonte

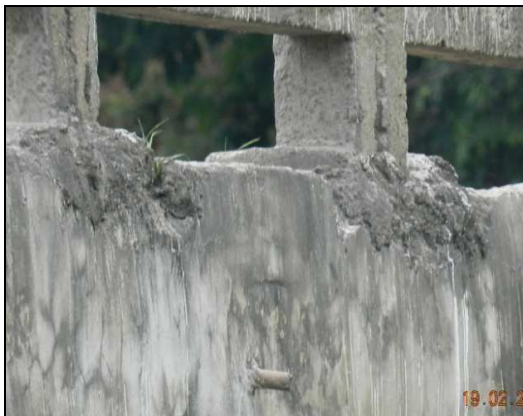
(e) Degradação do concreto no encontro das colunas dos guarda-corpos com a laje do estrado

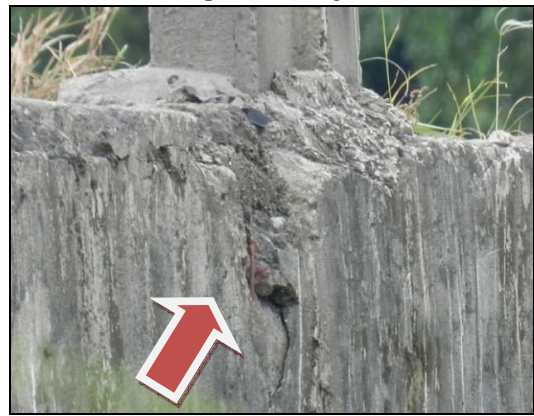
(f) Degradação do concreto com exposição de armadura no encontro das colunas dos guarda-corpos com a laje do estrado.

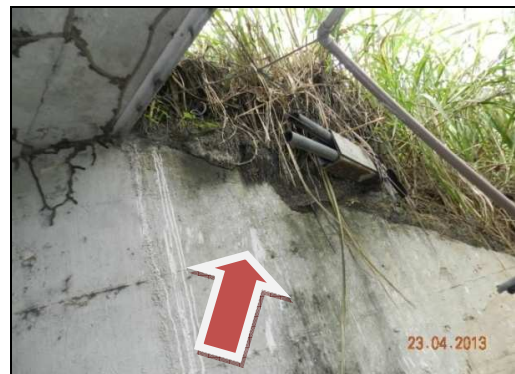
(b) Marcas de infiltração, vegetação densa com parte do encontro rompido no lado Governador Valadares

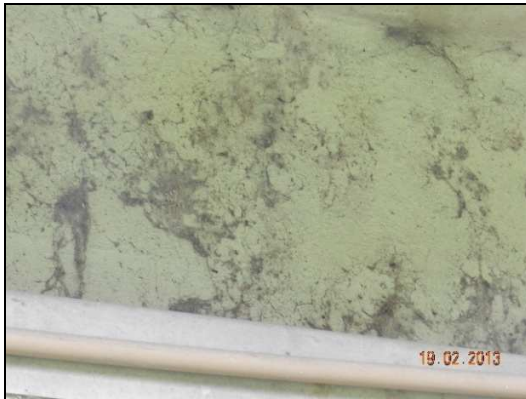
(c) Vista da face lateral da longarina a montante. Depósito de material pulverulento e ninhos de aranhas.

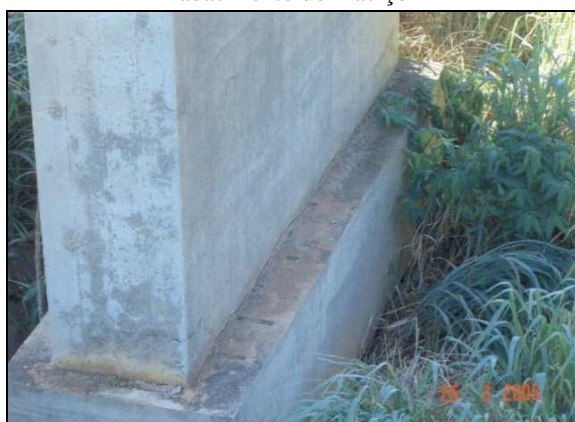
(c) Fissura entre o pilar 2 e o bloco. Sentido Belo Horizonte - Ipatinga

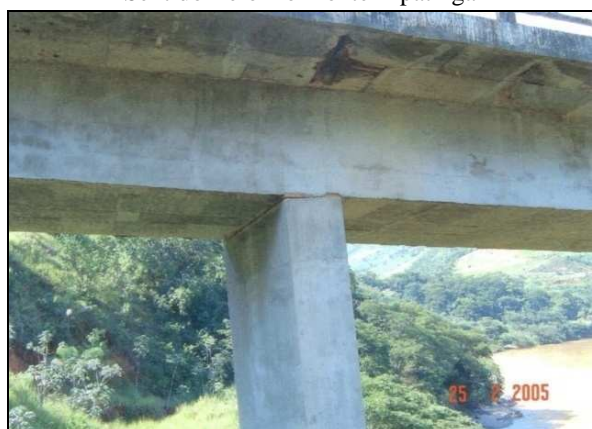
(d) Inclinação no pilar central devido a deslocamento do tabuleiro

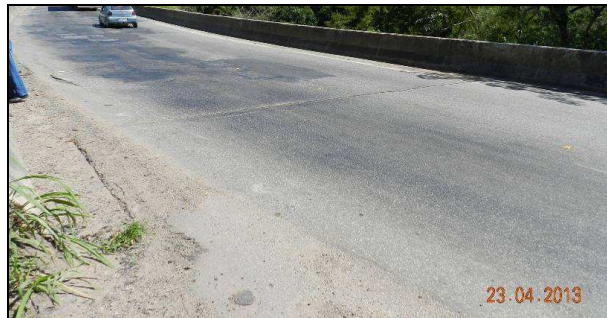
(k) Vista da trinca entre a pista de rolamento da rodovia encontro do extremo Governador Valadares.
Lado esquerdo no sentido Governador Valadares – Belo Horizonte

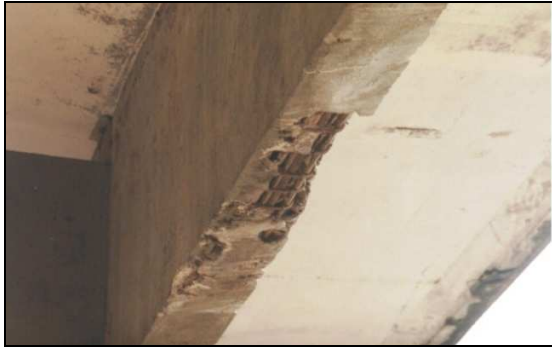
(e) – Longarina com trecho em avançado processo corrosivo e com buracos na estrutura de concreto.

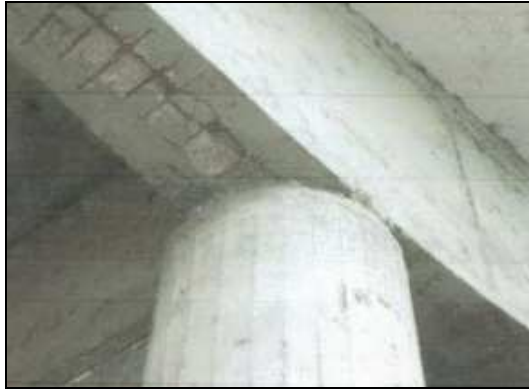
(e) – Exposição e corrosão das armaduras.
Longarina à direita. Extremo Belo Horizonte.
(sentido Governador Valadares – Belo Horizonte)

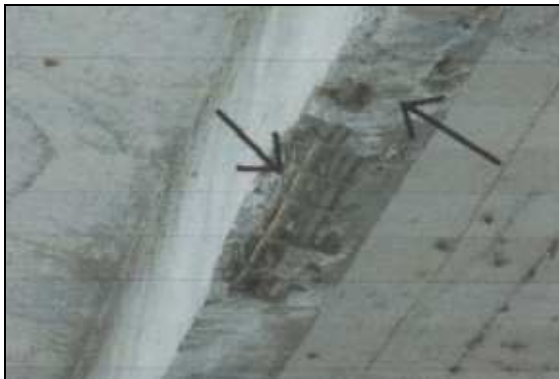
(g) – Exposição e corrosão das armaduras.
Longarina à direita extremo Bela Vista de Minas.
(sentido Governador Valadares – Belo Horizonte).

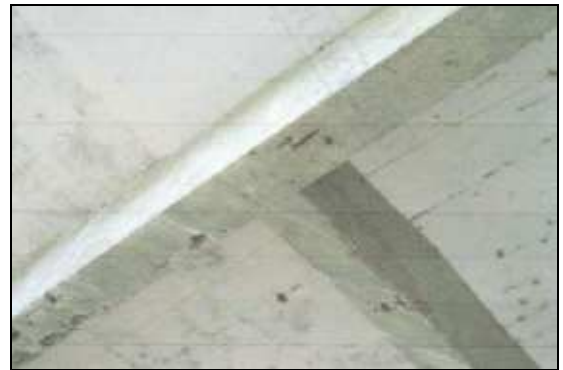
(h) – Exposição e corrosão das armaduras.
Longarina e transversina à direit. Extremo Bela Vista de Minas.
(sentido Governador Valadares – Belo Horizonte).

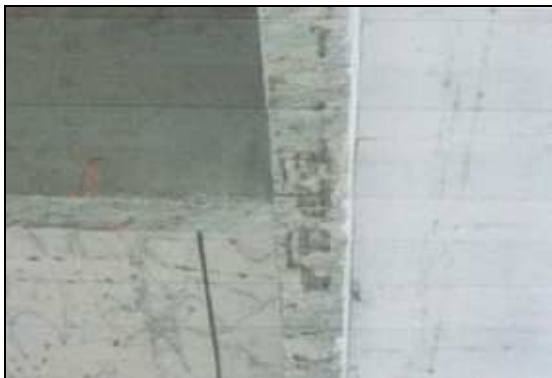
(i) – Exposição e corrosão das armaduras.
Longarina e transversina à esquerda. Extremo Bela
Vista de Minas.
(sentido Governador Valadares – Belo Horizonte).

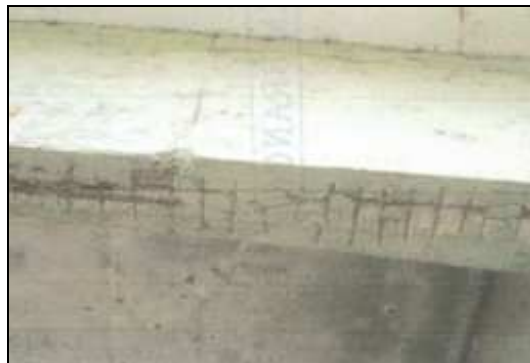
(j) – Exposição e corrosão das armaduras.
Longarina e transversina à esquerda. Extremo Bela
Vista de Minas.
(sentido Governador Valadares – Belo Horizonte).

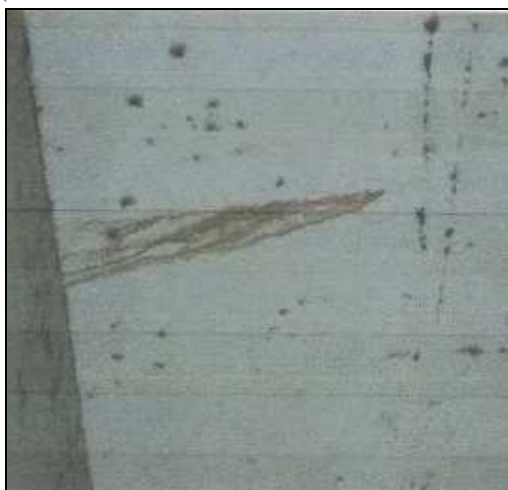
(k) – Infiltração e sinais de corrosão na laje na sua
face inferior.

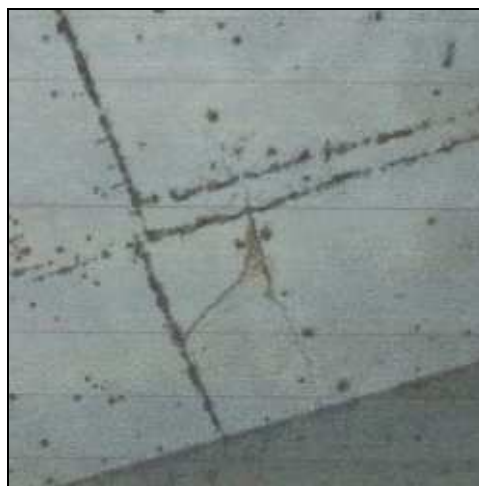
(l) – Infiltração e sinais de corrosão na laje na sua face
inferior.

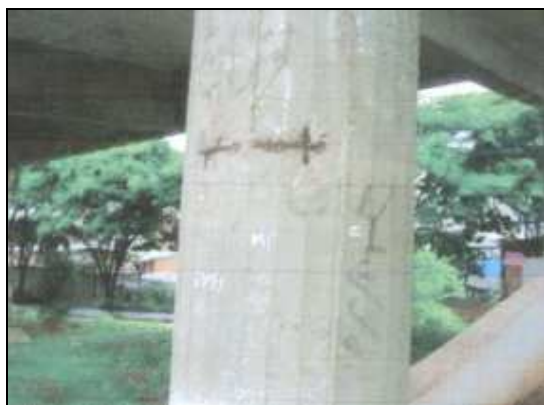
(m) – Pilar com armaduras expostas e em processo de
corrosão.

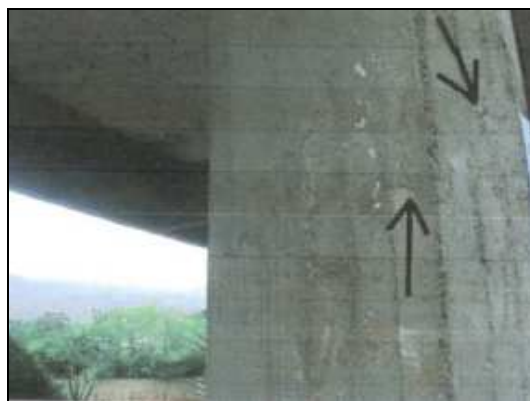
(n) – Pilar com falhas de concretagem

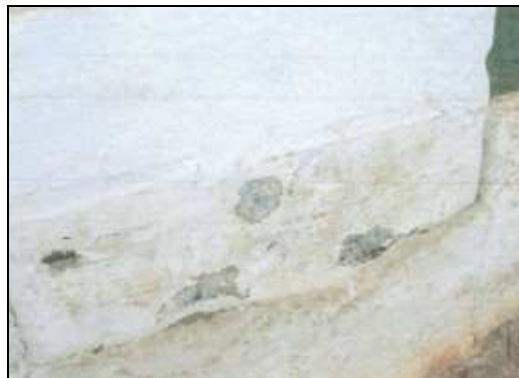
(p) – Corrosão de armaduras em bloco da fundação

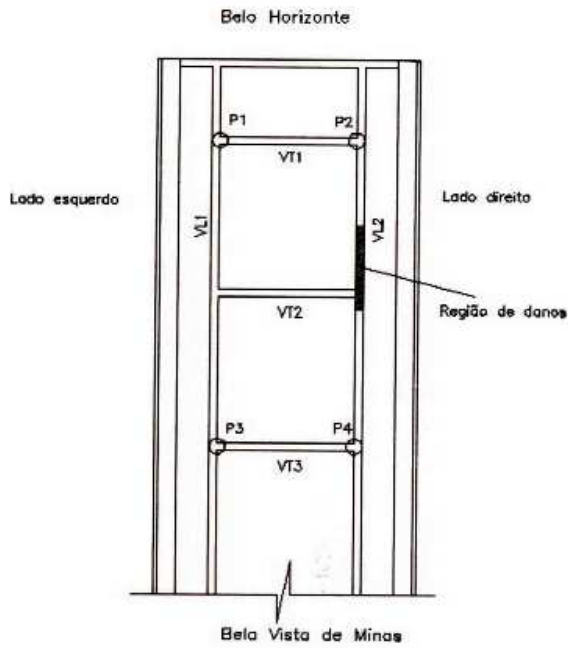
(a) – Identificação da região de danos da longarina direita do extremo Belo Horizonte.
Sentido Governador Valadares – Belo Horizonte

Tendo em vista as evidências encontradas, em especial a condição da longarina à direita junto ao extremo Belo Horizonte (sentido Governador Valadares – Belo Horizonte), foram indicadas algumas ações imediatas em caráter emergencial. Deveria ser instalado um sistema de escoramento para alívio dos esforços da longarina em referência. Tal escoramento seria necessário até que a capacidade portante do elemento fosse restabelecida pelos serviços de reforço. Decorrentes do escoramento, deveria ser criada passagem alternativa para o tráfego que fazia uso desta pista e instaladas placas indicativas e defensas para proteção do sistema de escoramento. A figura 4.66 mostra detalhes do croquis para o escoramento provisório da longarina danificada.

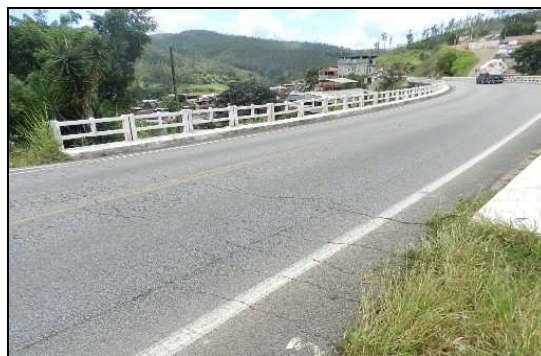
(b) Pista com trincas transversais no pavimento.
Lado Belo Horizonte

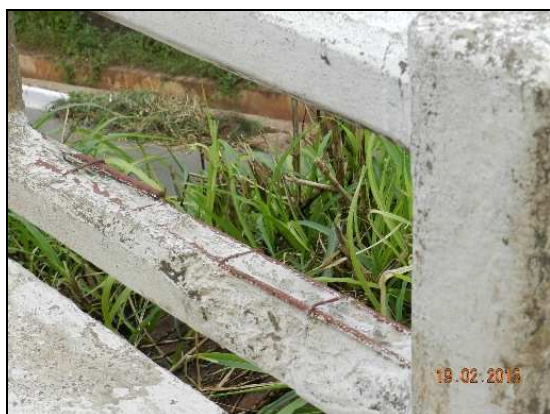
(c) Guarda-corpo com armação exposta .
