Dissertação (mestrado) – Universidade Federal de Minas Gerais, Escola de Engenharia.

A IMPORTÂNCIA DA ADOÇÃO DE MEDIDAS PREVENTIVAS
(PROJETO/EXECUÇÃO) NA REDUÇÃO DA OCORRÊNCIA DE
MANIFESTAÇÕES PATOLÓGICAS EM SISTEMAS DE REVESTIMENTO.

Autora: Nívia Nascimento Custódio de Oliveira

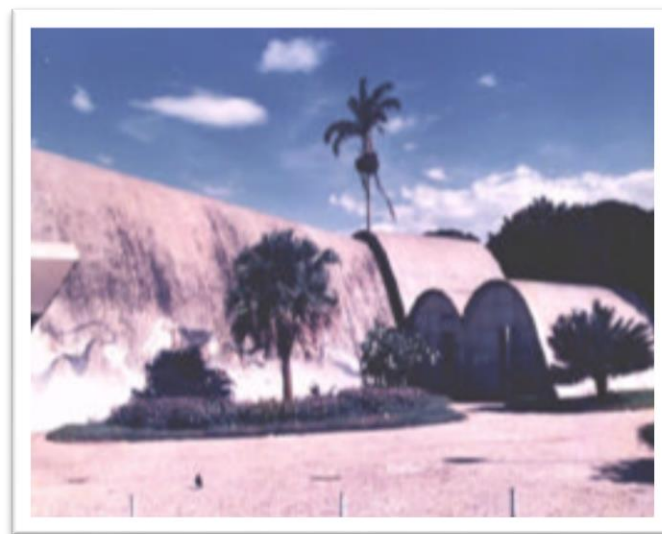
Devido ao surgimento de patologias internas relacionadas à presença de infiltrações houve deterioração interna da nave além da deterioração externa como pode ser visto nas figuras 13 e 14 a seguir.

Figura 13: Situação da igreja São Francisco de Assis antes da reforma de 1990. Fonte: artigo: “Monitoramento e Avaliação Estrutural da igreja da Pampulha - Como Resolver um problema de 50 anos”

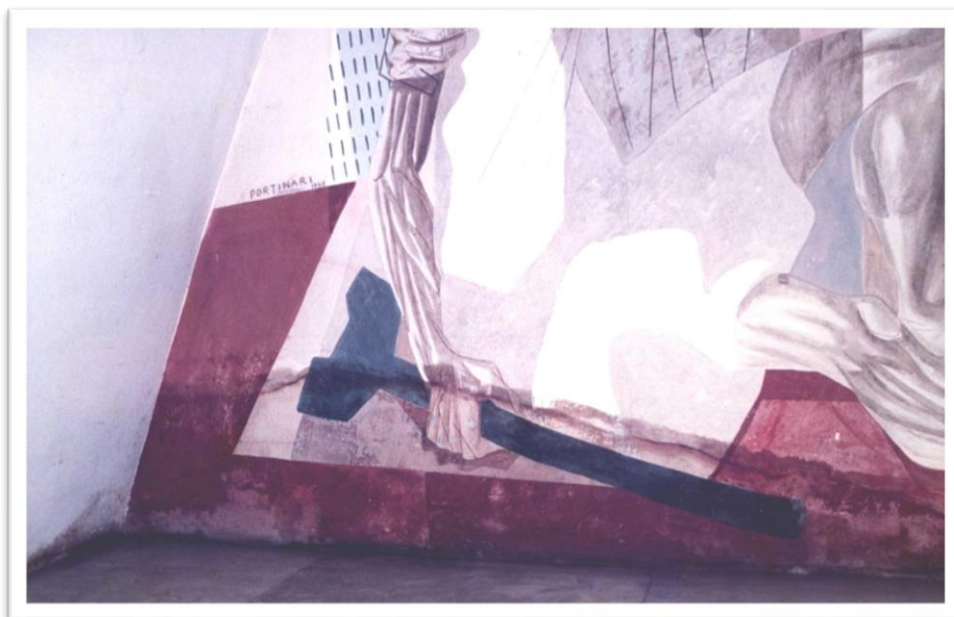
Figura 14: Deterioração interna devido à infiltrações. Fonte: Igreja da Pampulha Projeto e obra.

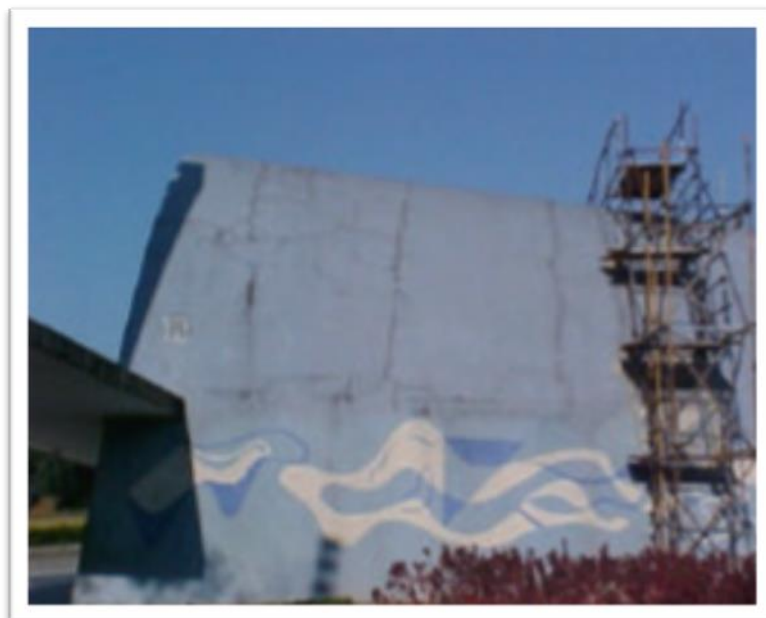
Ainda segundo o estudo de avaliação estrutural da igreja da Pampulha, pouco tempo após esta intervenção em 1990, foram constatadas novas patologias no revestimento externo da nave com ocorrência de fissuração, conforme figura abaixo, no entanto as fissuras não se propagaram até o concreto, ficando apenas superficiais. Apesar destas patologias, os problemas relacionados a infiltrações foram sanados. Estudos mostraram que o motivo do surgimento precoce de manifestações patológicas foi devido às movimentações diferenciais decorrentes de variações térmicas e devido ao diferente comportamento dos materiais constituintes do sistema, além da inexistência de ligação forte entre as camadas do sistema, o que gerou fissuras em diferentes direções e intensidades, não possuindo simetria alguma, e outras orientadas, acompanhando a região de juntas existentes e por fazer como pode ser visto na figura 15.

Figura 15: Situação da igreja São Francisco de Assis no ano 2.000, mostrando a deterioração precoce do revestimento.
Fonte: artigo: “Monitoramento e Avaliação Estrutural da igreja da Pampulha - Como Resolver um problema de 50 anos”

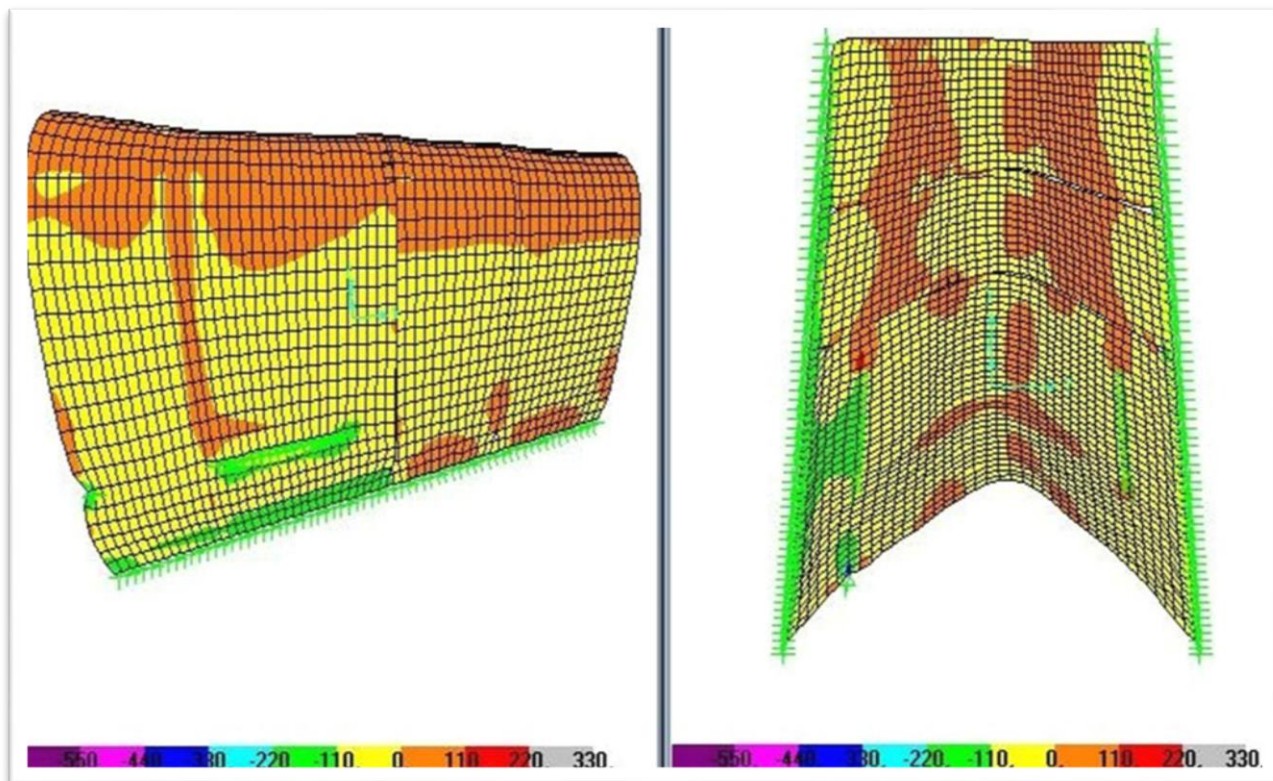
Por meio de modelos matemáticos utilizando elementos finitos, notou-se a concentração de tensões no local onde deveria estar localizada a junta de dilatação prevista em projeto mas não executada, conforme pode ser observado na figura 18 a seguir. Ressalta-se que a análise de elementos finitos é restrita a estruturas de concreto, não incluindo, portanto o revestimento cerâmico.

Figura 18: Modelo Matemático utilizando elementos finitos. Arco total da igreja com indicação das duas juntas radiais existentes (vista lateral superior)
 Fonte: artigo: “Monitoramento e Avaliação Estrutural da igreja da Pampulha - Como Resolver um problema de 50 anos”

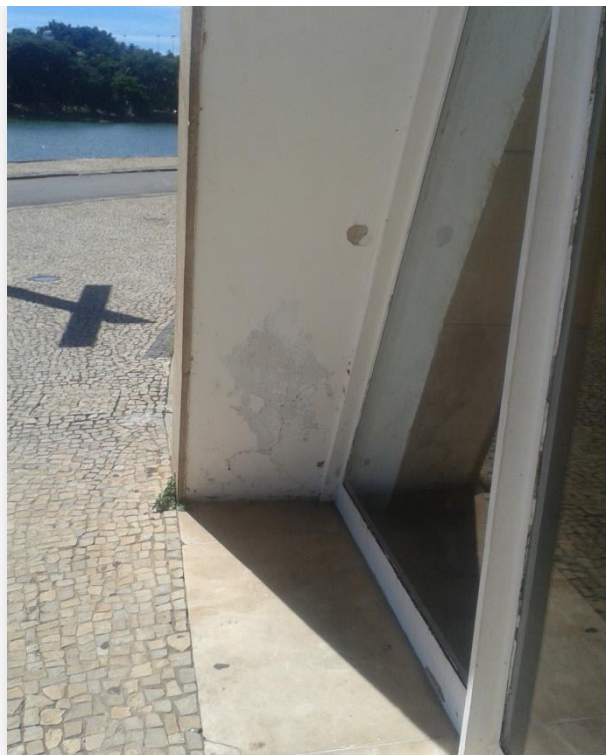
A figura 30 mostra degradação do revestimento de gesso liso, com descolamento da tinta e do próprio revestimento.

Figura 30:Revestimento em gesso liso com descolamento.

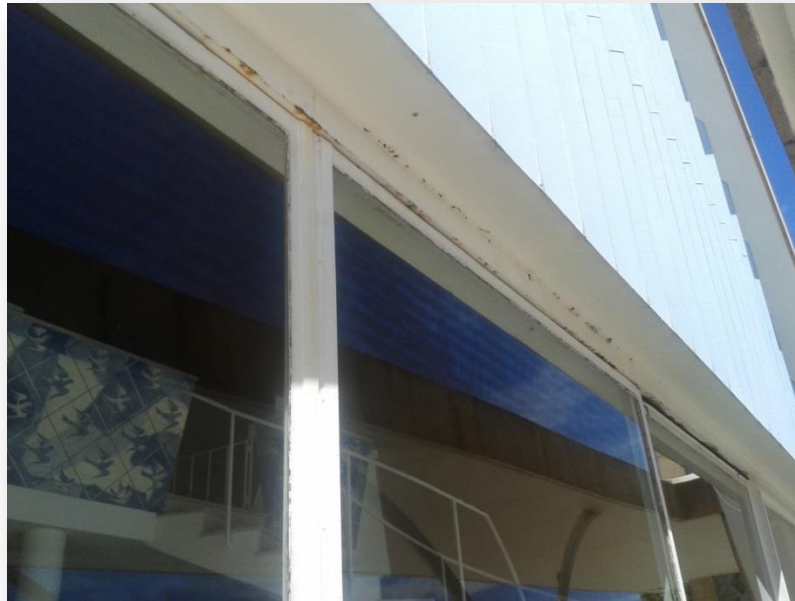
Conforme pode ser visto na figura 31 também há indícios de oxidação na região de contato entre o revestimento e a estrutura metálica.

Figura 31: Encontro entre revestimento de gesso e estrutura metálica (oxidação).

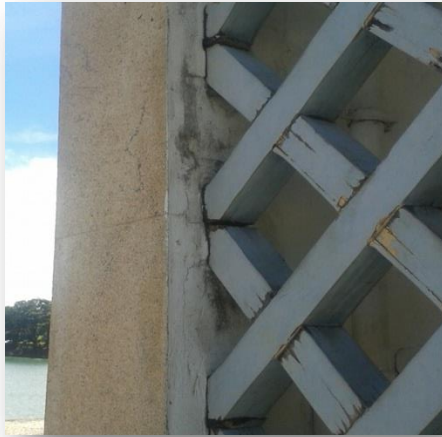
A figura 33 mostra a presença de mofo em um local com pouca incidência solar.

Figura 33: Revestimento com presença de mofo.

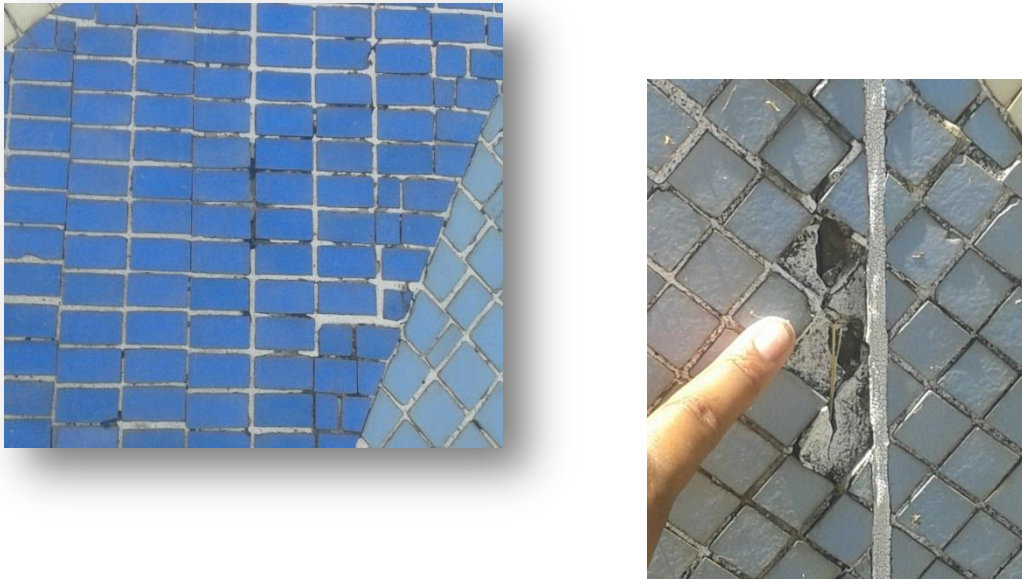
A figura 35 a seguir demonstra que em alguns locais há falhas no rejuntamento e em outros pontos próximos às juntas houve deslocamentos das pastilhas.

Figura 35: Ausência de rejunte em alguns pontos e Pastilhas próximas às juntas deslocando-se.

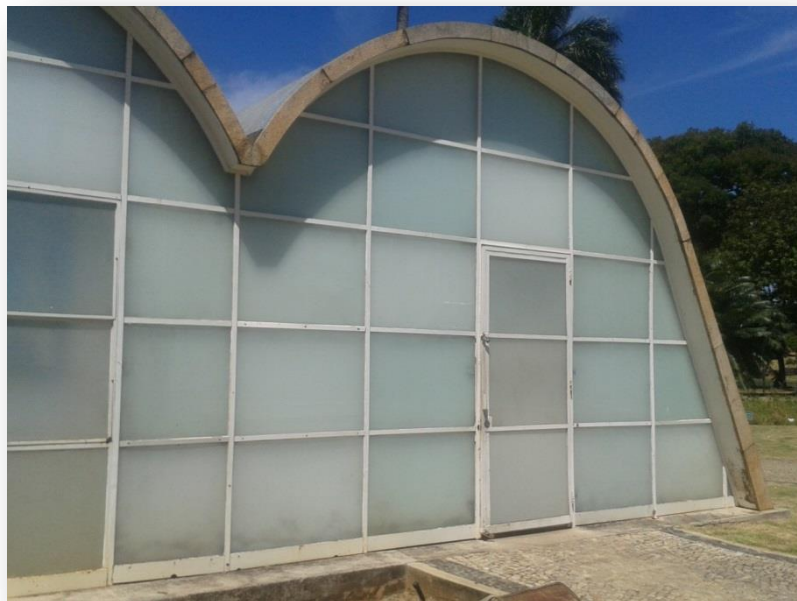
Figura 36: Abobadas com revestimento apresentando patologias.

As abóbadas, ou seja, as curvas da igreja possuem áreas com presença de mofo, deslocamentos e fissuras conforme pode ser visto na figura 36, 37, 38 e 39 a seguir.

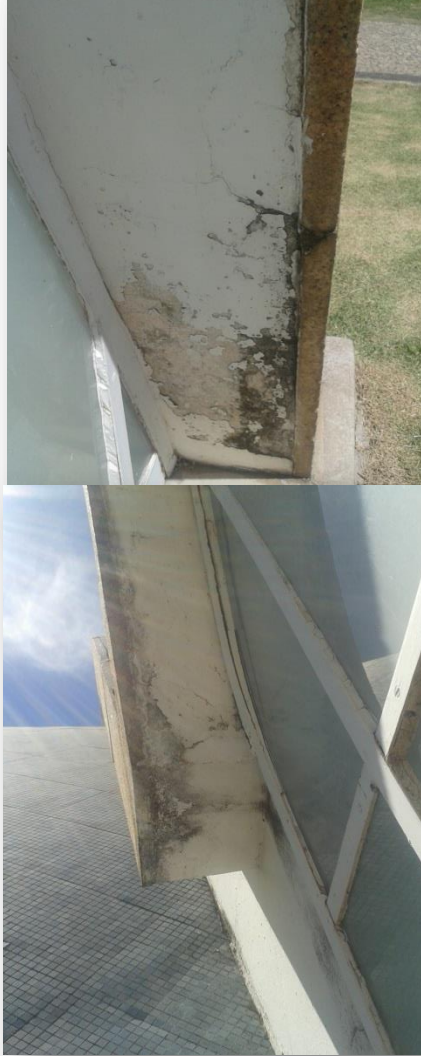
Figura 37: Abóbodas com revestimento com bolor, deslocamento e esfarelamento do revestimento.

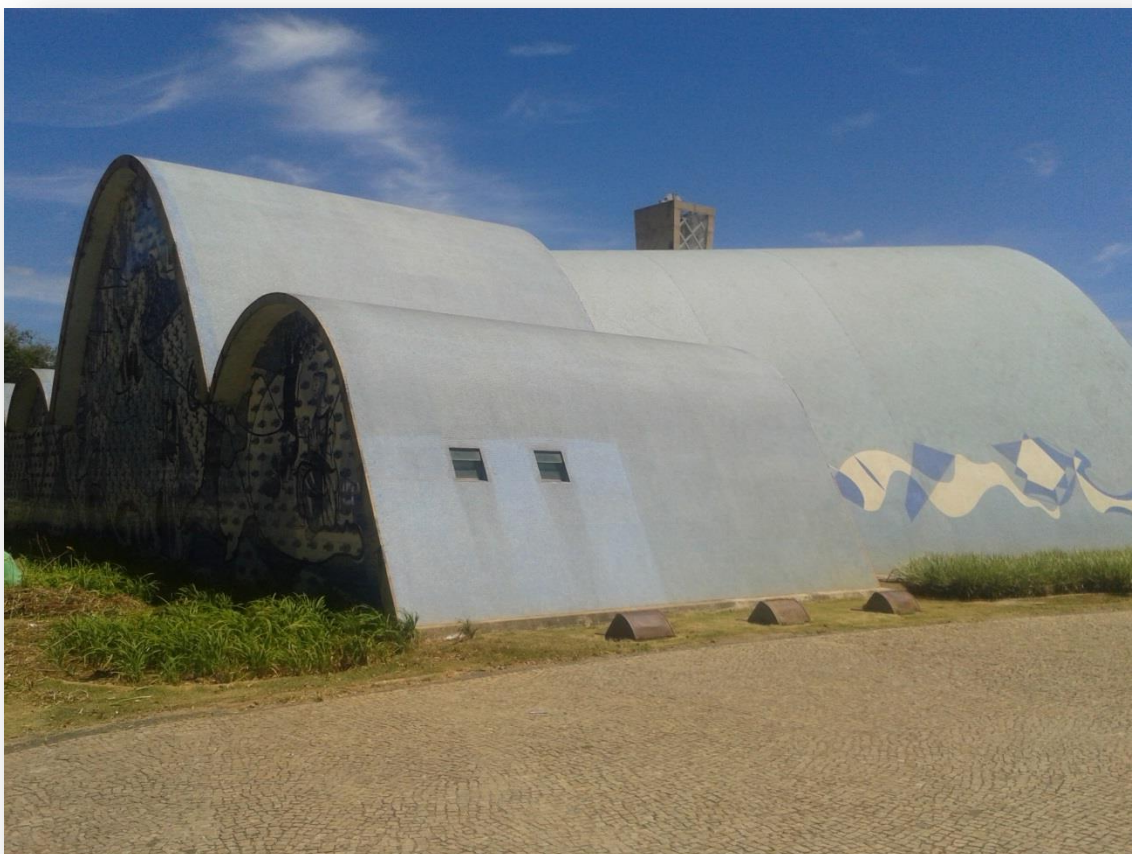
Figura 40: Acúmulo de poeira na superfície das pastilhas e rejuntamento indicando falta de manutenções periódicas.

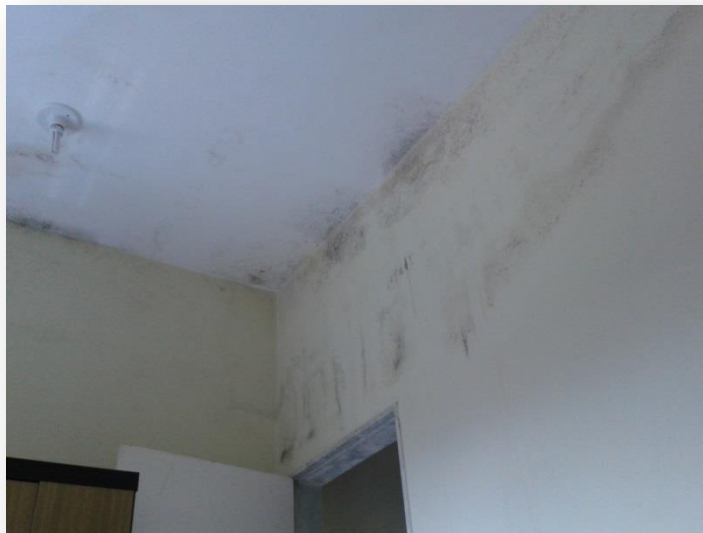
A patologia observada é no teto de um quarto situado no segundo pavimento de uma residência unifamiliar. Observa-se manchas escuras com aparência de mofo.

Figura 41: Mofo em revestimento de gesso.

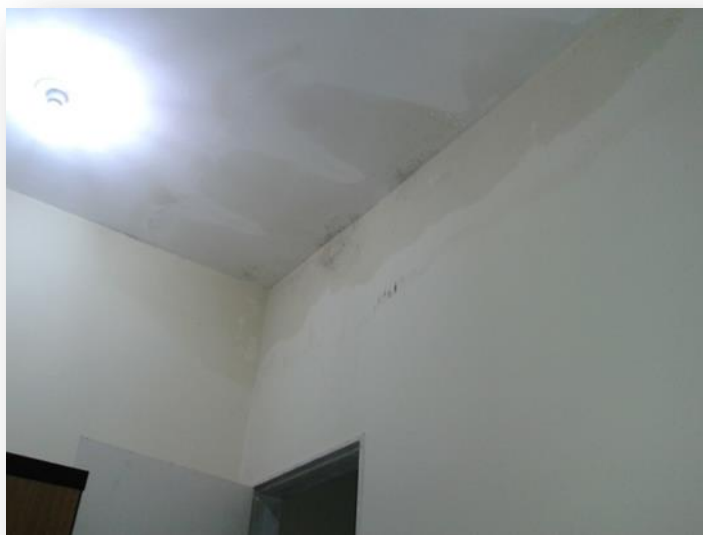
Também ocorreu o acúmulo de água na laje, que possui forma de caixote, e em tempos chuvosos contribuiu com a umidade constante que permitiu a proliferação de mofo devido a falta de radiação solar na área interna da residência.

Figura 42: Umidade no revestimento de gesso.

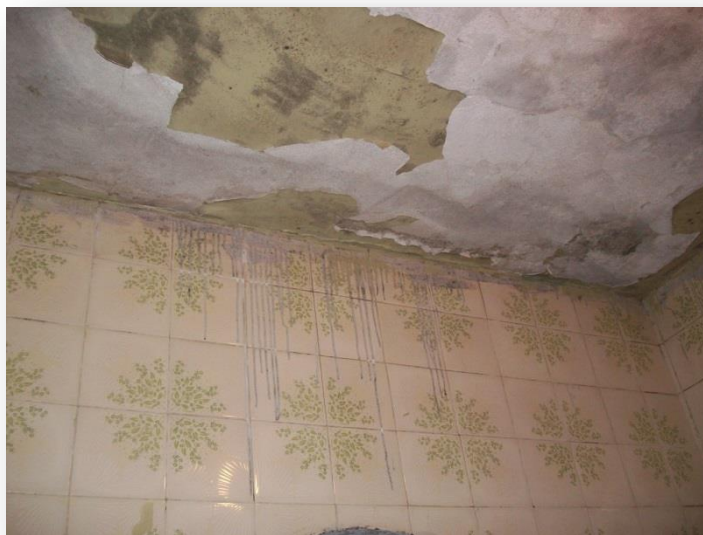
Esta edificação é antiga e também apresenta problemas em outros ambientes, segundo os moradores é uma obra de mais de 50 anos e sem nenhuma manutenção periódica.

Figura 43: descolamento de pintura e mofo.

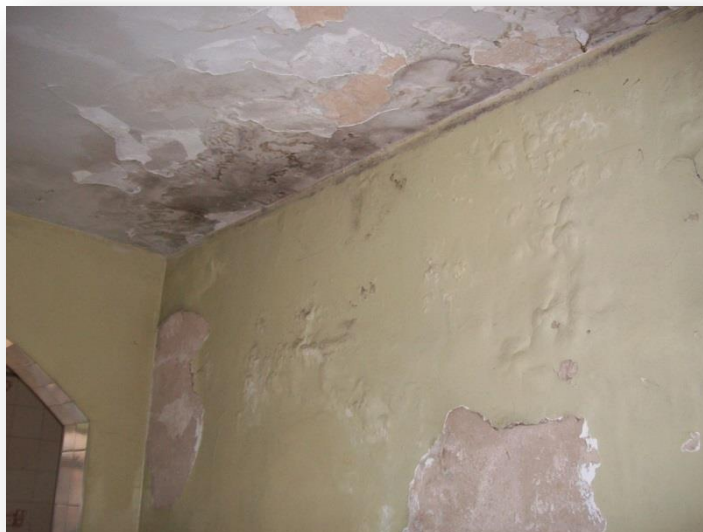
A patologia a seguir segue o mesmo padrão da anterior, porém além da presença de mofo no teto também observa-se o estufamento da pintura da parede com descascamento.

Figura 44: Mofo, descolamento da tinta e esfarelamento de revestimento.

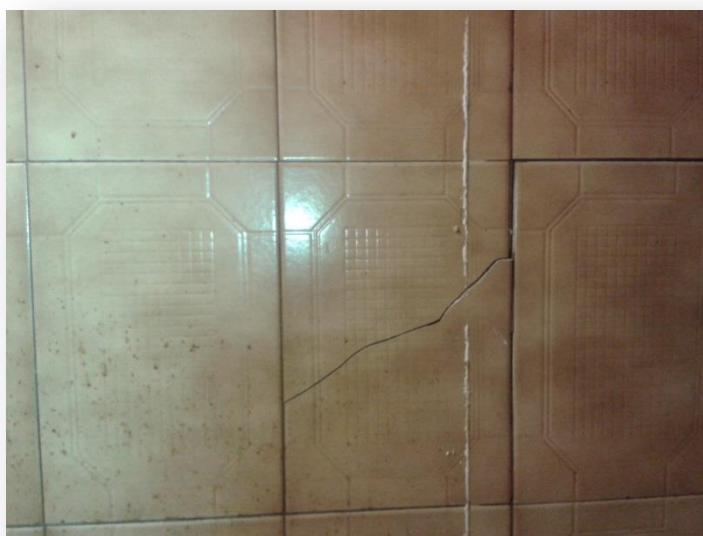
Figura 46: Peça cerâmica trincada.

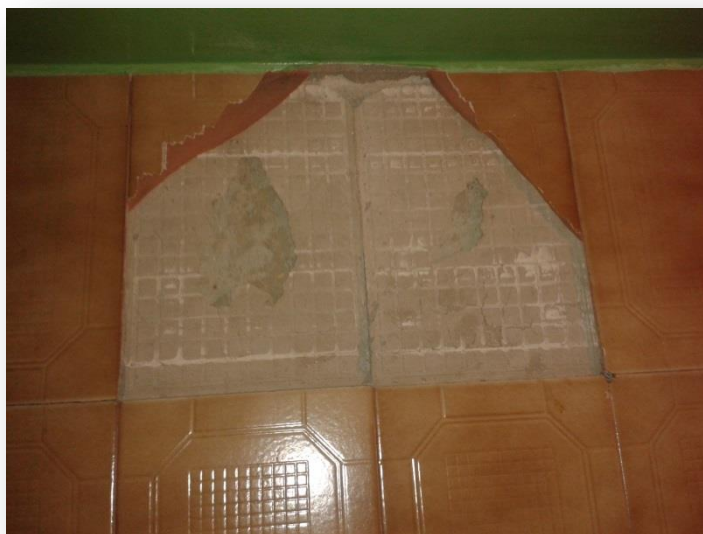
Figura 47: Deslocamento de peça cerâmica.

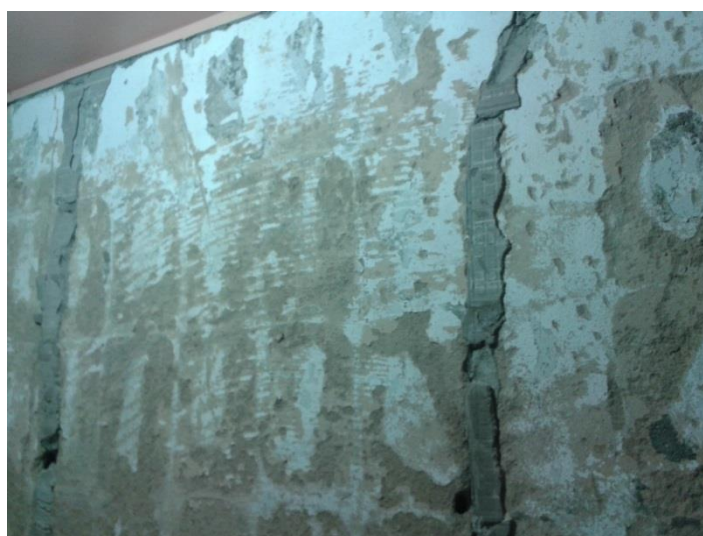
Figura 48: Base com limpeza mal executada.

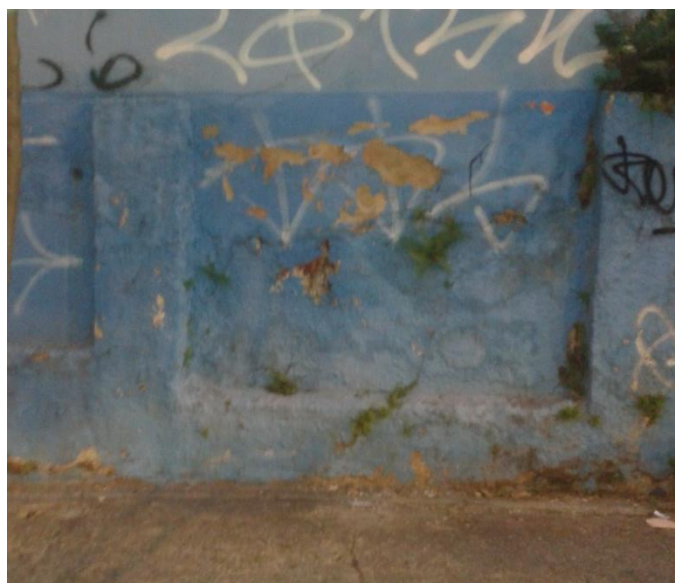
Figura 51: Muro com esfarelamento e surgimento de vegetação.

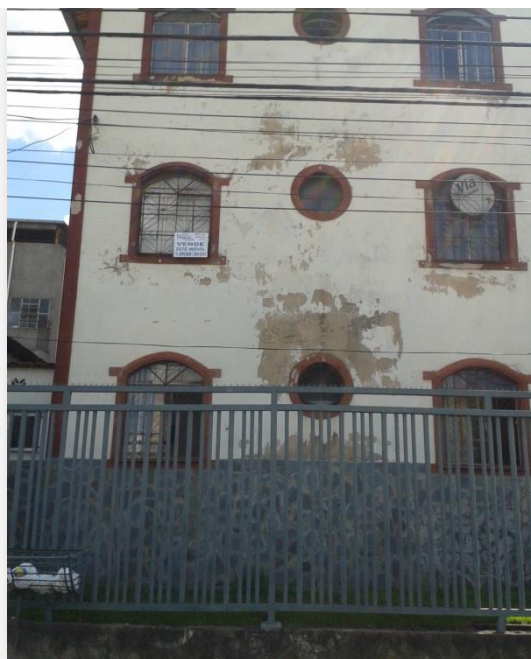
Figura 52: Degradação do revestimento em edificação residencial multifamiliar.

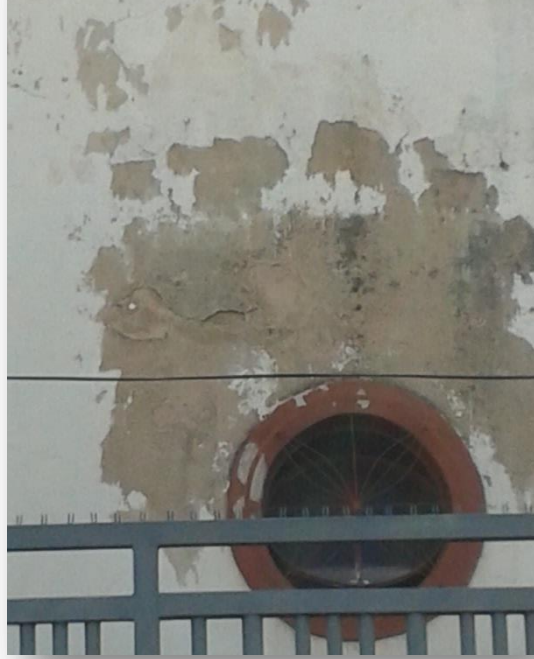
Figura 53: Concentração de patologias nas áreas próximas a janelas.

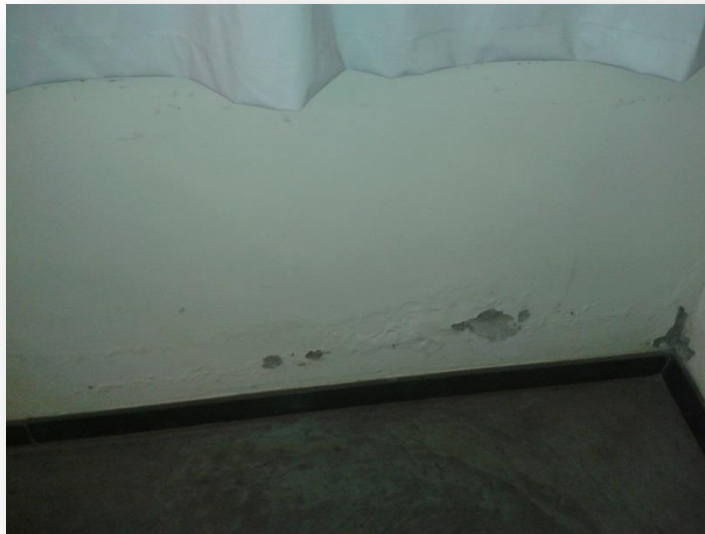
Figura 54: Estufamento da tinta próximo ao rodapé.

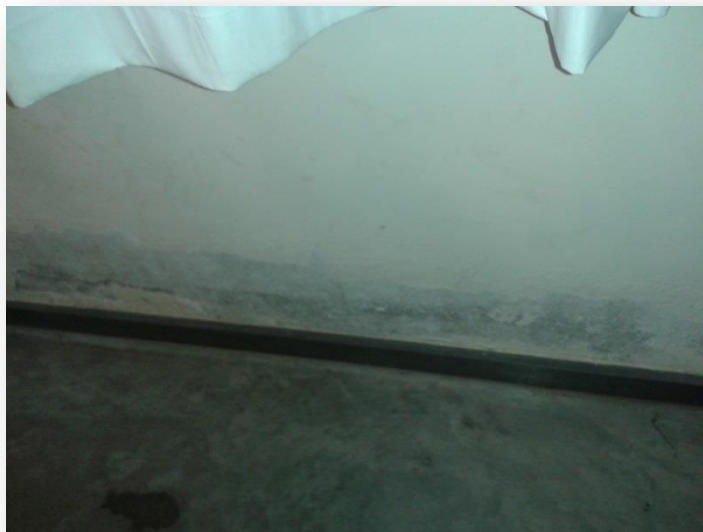
Figura 55: Presença de mofo próximo ao rodapé.

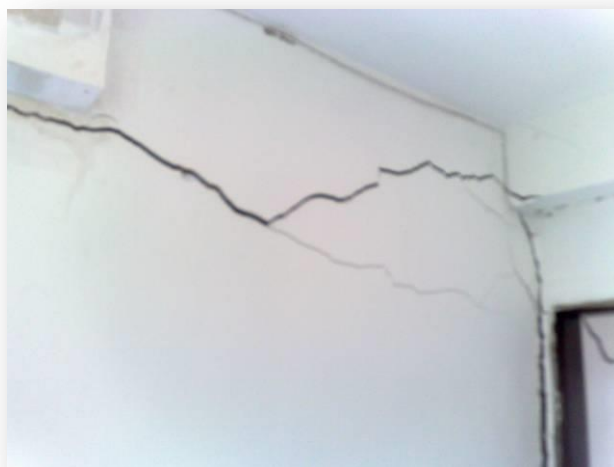
Figura 57: Foto de trincas e fendas no revestimento da área administrativa

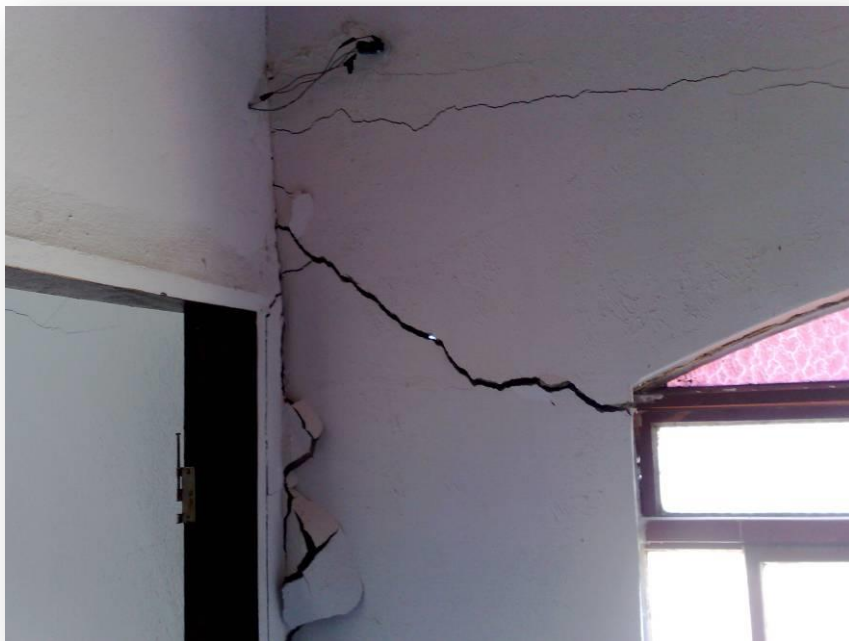
Figura 58: Trincas, fendas e descolamento do revestimento.

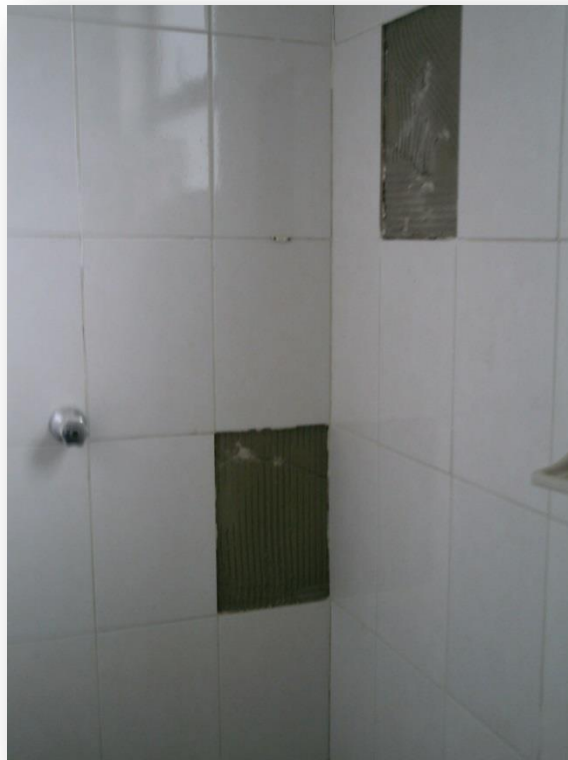
Figura 60: Deslocamento de revestimento cerâmico.

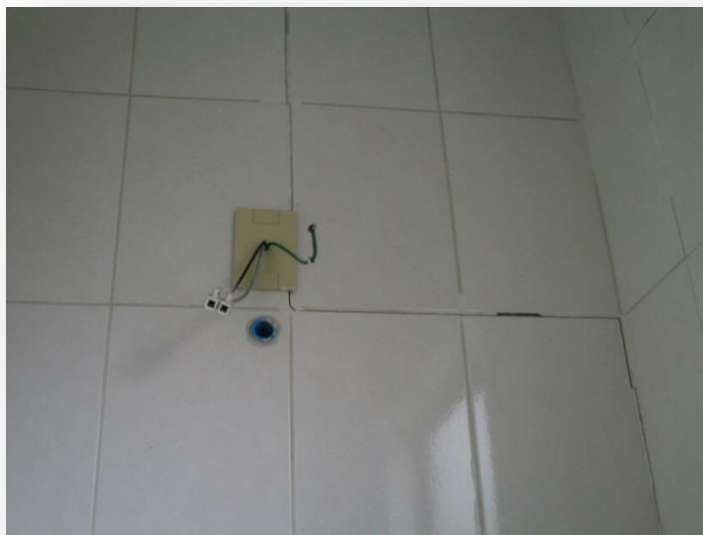
Figura 61: Indícios de descolamento das peças cerâmicas.

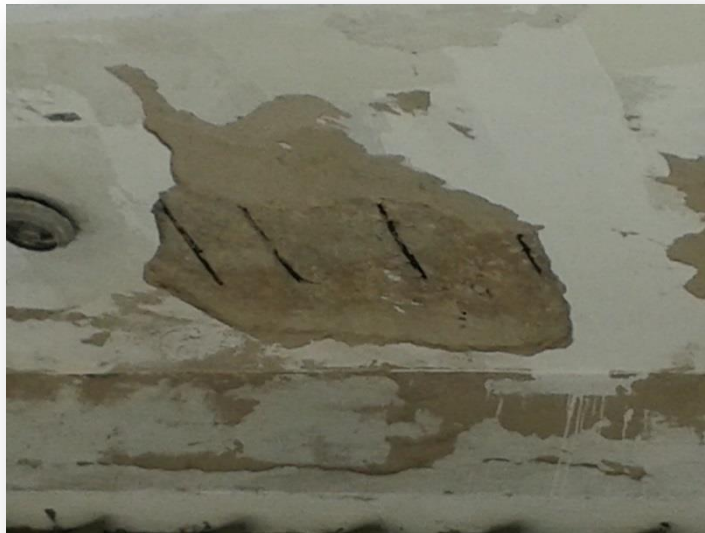
Figura 63: Descolamento de pintura, esfarelamento de reboco e armadura exposta em revestimento.

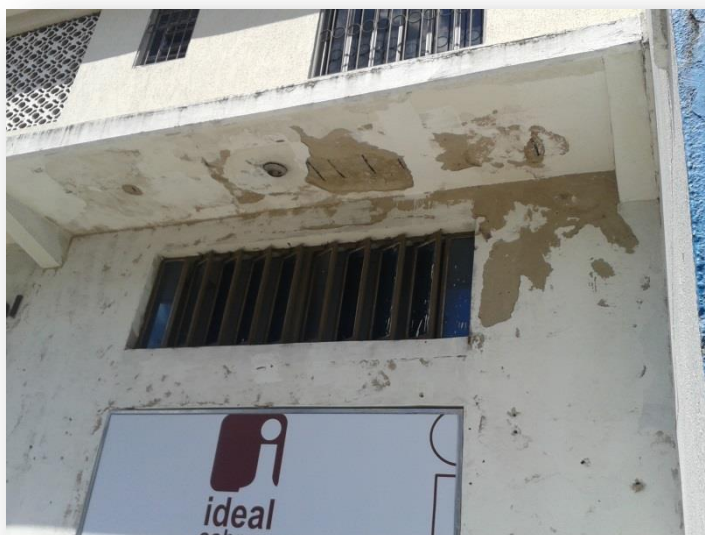
Figura 64: Platibanda com patologias.

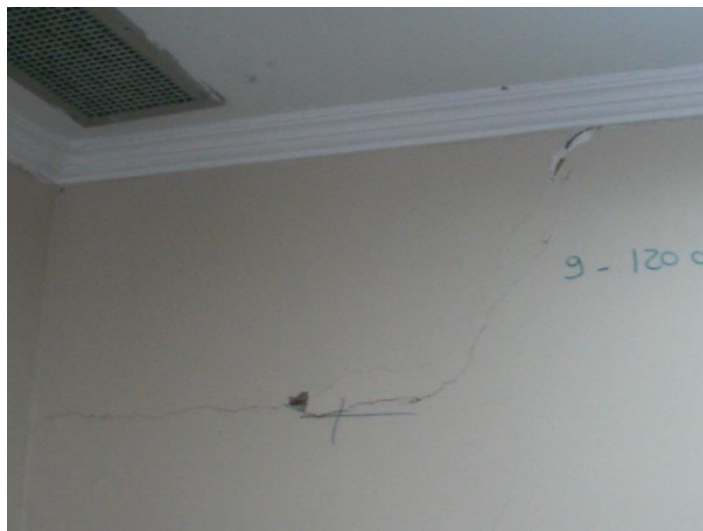
Figura 65: Revestimento de gesso com fissuras.

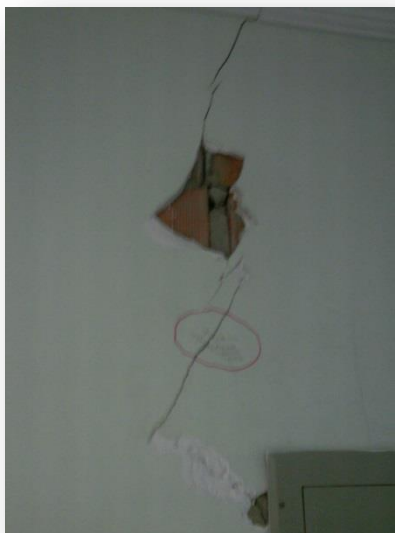
Figura 66: Trincas em revestimento de gesso com descolamento.
