"ACIDENTES ESTRUTURAIS NA CONSTRUÇÃO CIVIL"

Monografia apresentada ao Curso de Especialização em Construção Civil
da Escola de Engenharia UFMG

Ênfase: Patologias das Construções
Orientador: Prof. Adriano de Paula e Silva

Belo Horizonte
Escola de Engenharia da UFMG
2014

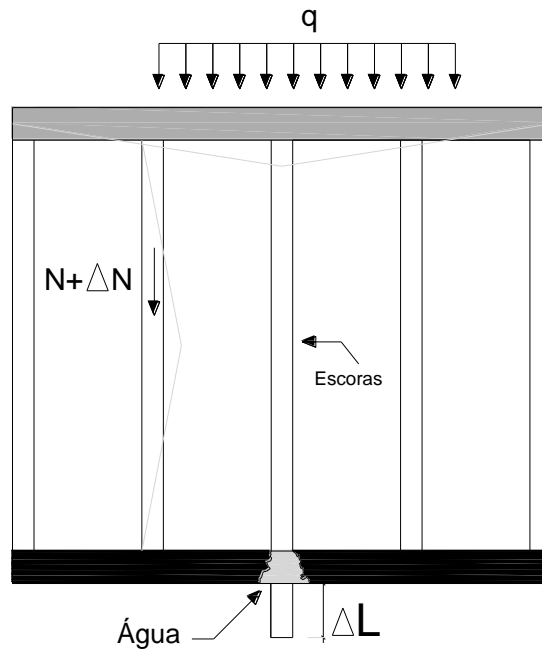
Figura 2.2 - Colapso causado por recalque do solo, CUNHA (1998)

- Recalques observados na fundação temporária das escoras que suportam a primeira laje, sujeita à ação de construção (q). Eles ocorrem devido insuficiente consolidação do solo, alteradas por água corrente ou empoçada, resultante de chuva, operações de lavagens de betoneira, águas oriundas da cura do concreto, etc (figura 2.2);

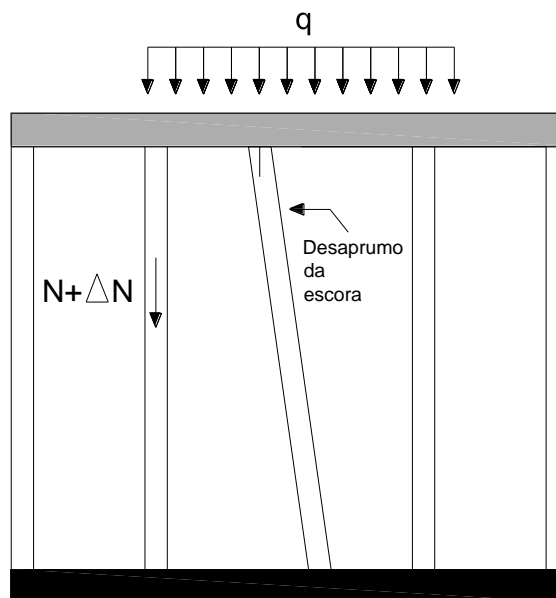
Figura 2.3 - Colapso causado por desalinhamento das escoras, CUNHA (1998)

- Falta de alinhamento vertical das escoras. Este quadro pode levar ao colapso do sistema de escoramento, ruptura da laje ou deslocamento do corpo rígido horizontal da laje, na falta de contraventamento horizontal. Ver figura 2.3;

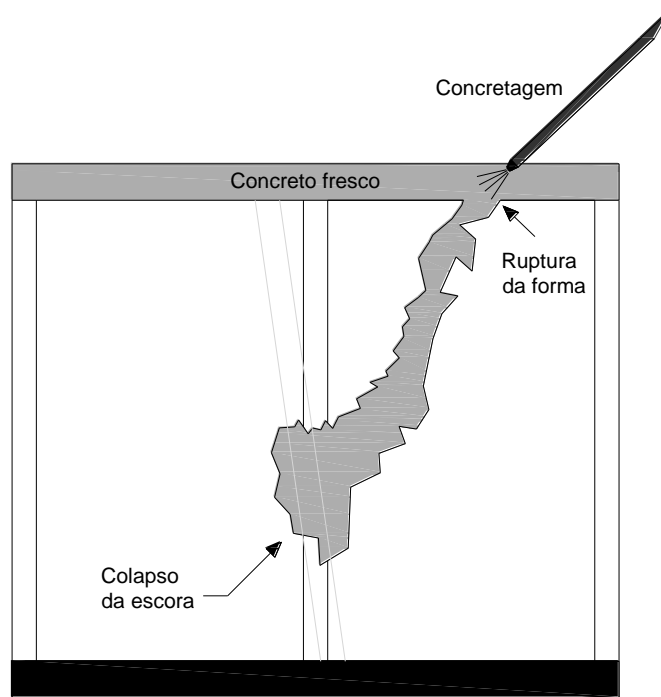
Figura 2.4 - Colapso provocado por ruptura da forma, CUNHA (1998)

- Cargas de impacto do concreto e equipamentos de concretagem (mangueiras, vibradores, etc) sobre a forma, permitindo a sua ruptura, provocando o impacto do material sobre o sistema de escoramento. Ver figura 2.4;

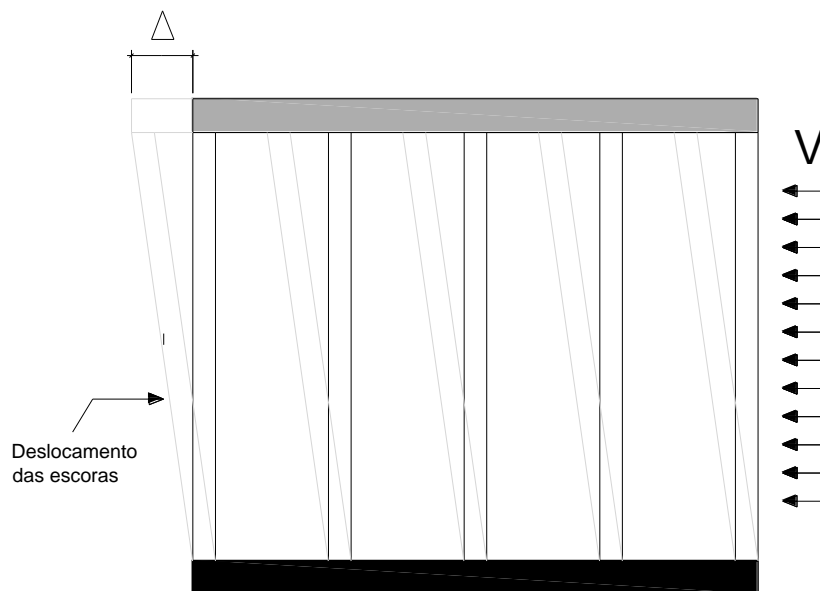
Figura 2.5 - Colapso do escoramento devido a ação do vento, CUNHA (1998)

- Edifícios com grandes áreas laterais exposta ao vento, com um sistema de escoramento ineficiente em relação a um sistema de contraventamento que permita a transferência de ações horizontais para a fundação. Ver figura 2.5..

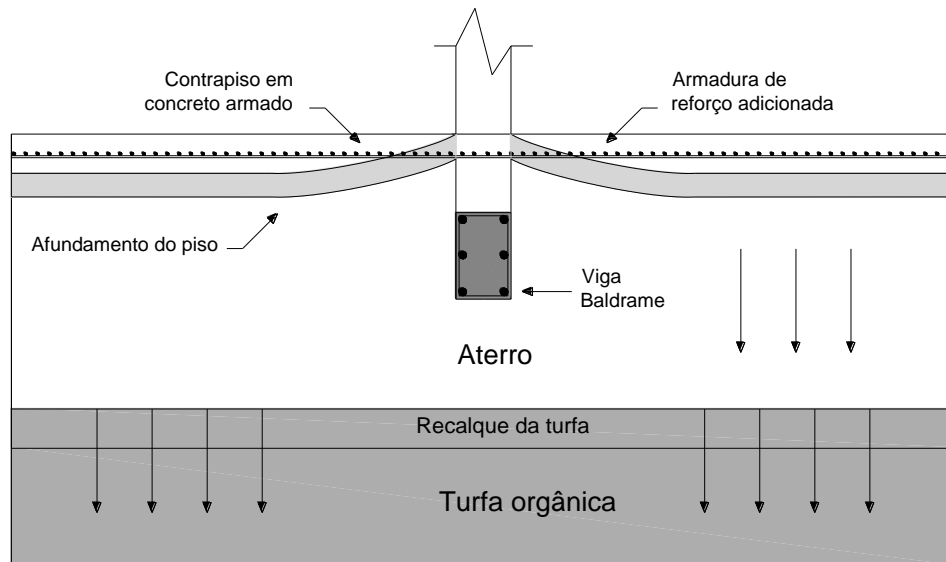
Figura 2.6 - Aterro sobre turfa orgânica, MARCELLI (2007)

- Em uma obra, devido a má qualidade da camada superficial do solo, a construtora resolveu tomar providências, por conta própria, para minimizar os danos do aterro da edificação que seria construída no local. A solução adotada foi a de colocar uma malha de aço no contrapiso passando por sobre as vigas baldrame. O construtor não considerou que agindo dessa maneira, um possível deslocamento do solo, o piso iria sobrecarregar as vigas baldrame e conseqüentemente as fundações, provocando fissuras ou trincas na estrutura e elementos de vedação. A figura 2.6 ilustra o ocorrido.

Segundo o autor onde não foram colocados as armaduras no contrapiso os danos foram menores, mas mesmo assim tiveram problemas de recalque do piso e pelo atrito lateral com as alvenarias, causando alguns danos.

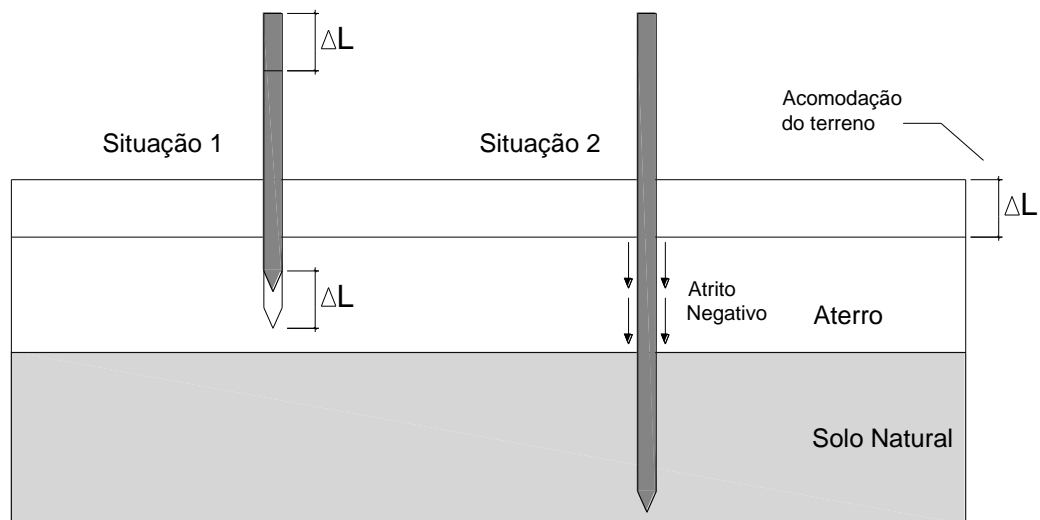
Figura 2.7 - Estacas em aterro, MARCELLI (2007)

- Na cravação das estacas pode ocorrer a chamada "nega falsa", ou seja, encontra-se um componente resistente no aterro onde a ponta da estaca não consegue ultrapassar. Como consequência, além dessa camada não ser suficiente para suportar as solicitações, a estaca poderá recalcar junto com o aterro se ele ainda não estiver estabilizado. Ver figura 2.7;
- Deve-se levar em conta que o aterro poderá produzir um atrito negativo nas estacas devido a acomodação do solo, o que resulta num acréscimo de carga nas mesmas, figura 2.7;
- No caso de estacas do tipo Strauss, deve-se tomar o cuidado no momento de sua concretagem, para que não se crie vazios na mesma, provenientes de entulhos do aterro.

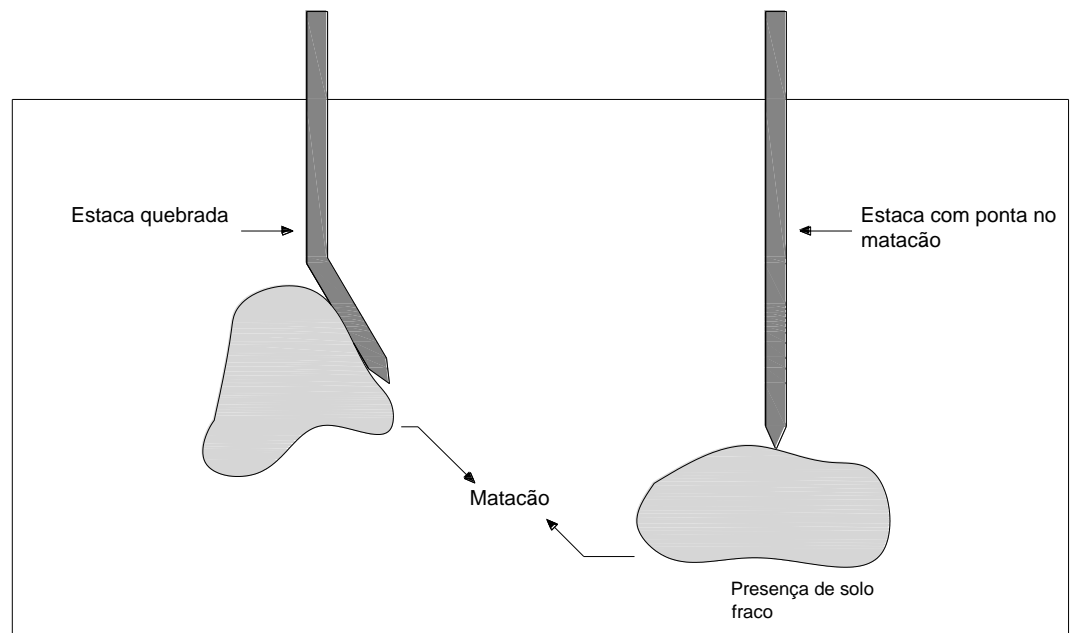
Figura 2.8 - Estaca cravada em terreno com matacão, MARCELLI (2007)

- Erros de cravação: durante a cravação das estacas, podem ocorrer erros do operador do bate estacas, da má qualidade das estacas, de camadas de solos difíceis de serem ultrapassadas e da presença de elementos que impeçam a sua penetração. É possível que um operador inexperiente, ao quebrar uma estaca ou encontrar a presença de matacões, conclua que se atingiu a camada de solo resistente. Isso futuramente poderá provocar recalques diferenciais na fundação, afetando a estabilidade da estrutura ou fissuras e trincas nos elementos de vedação. Ver figura 2.8;

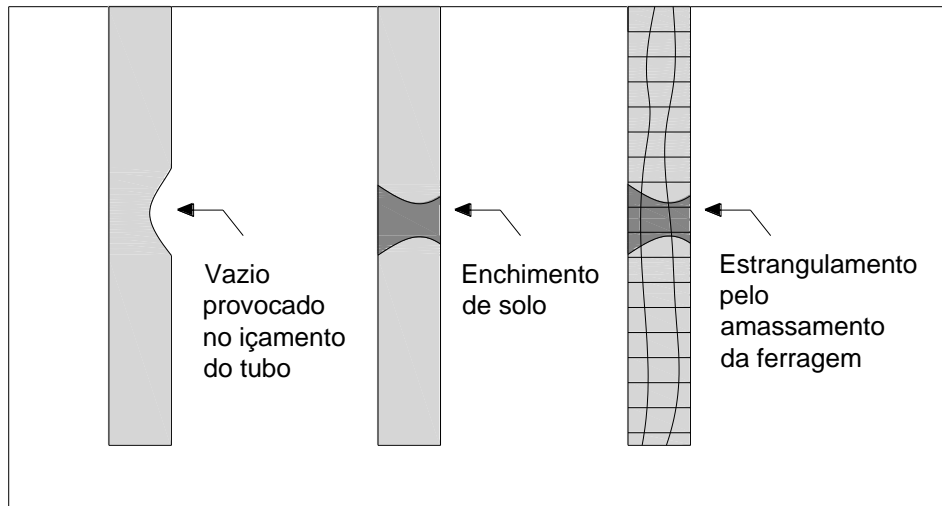
Figura 2.9 - Falhas em estacas moldadas no local, MARCELLI (2007)

- Erros em estaca moldadas no local: no caso de estacas executadas com camisa metálica, as falhas mais comuns é o surgimento de “bicheiras” durante a concretagem. Essa situação se torna mais preocupante, quando se tem armadura em toda a estaca, pois a mesma dificulta a descida do pilão, acabando amassando-as, e aumentando as possibilidades do surgimento das “bicheiras”. No caso em estacas sem o uso da camisa metálica, os problemas costumam ocorrer durante a concretagem, devido a possíveis estrangulamentos da estaca pelo desmoronamento do solo das paredes laterais, ou pela contaminação do concreto com possíveis desmoronamentos durante a concretagem, afetando a capacidade de carga da estaca. Ver figura 2.9..

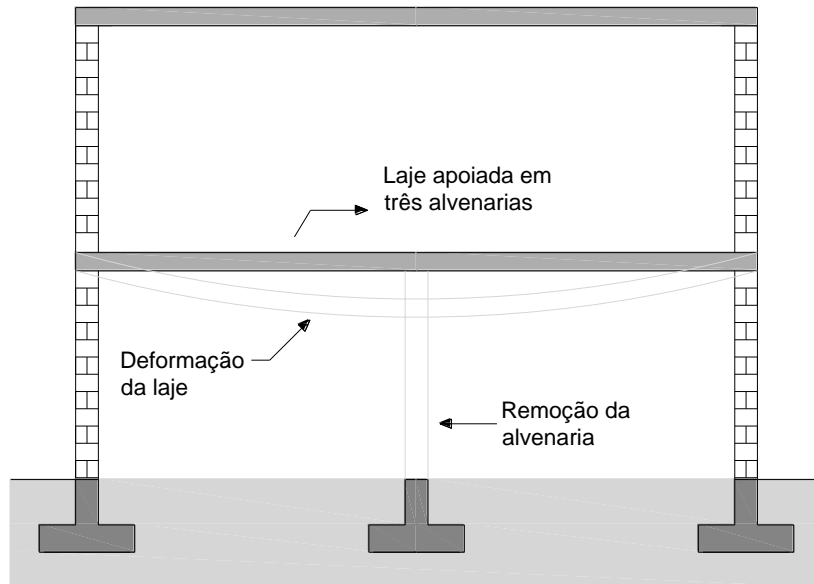
Figura 2.12 - Remoção de paredes portantes, MARCELLI (2007)

- Há casos em que no momento da construção, o construtor toma a decisão de executar vigas e pilares de concreto armado juntamente com as alvenarias, resultando num misto de alvenaria portante, com vigas e pilares servindo de amarração e travamento. Em uma possível alteração do uso dessa construção, o construtor poderá remover uma parede, imaginando se tratar somente de uma estrutura em concreto armado, podendo comprometer a estabilidade do conjunto, como ilustrado na figura 2.12 . Esse tipo de situação é mais comum em construções antigas;

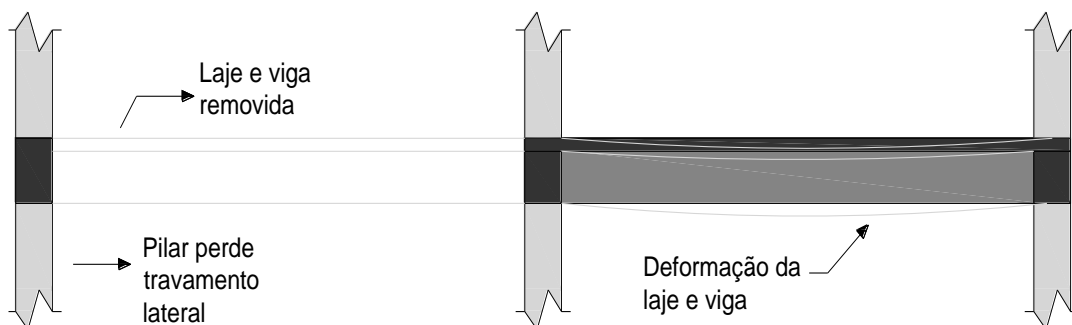
Figura 2.13 - Remoção de um vão de laje e viga contínuas, MARCELLI (2007)

- Uma situação possível de ocorrer, é a retirada parcial de lajes ou parte de vigas contínuas, sem analisar a estabilidade global da estrutura. Isso poderá provocar a perda da condição hiperestática, podendo provocar deformações acentuadas ou até mesmo sofrer um colapso estrutural. Situação ilustrada na figura 2.13;

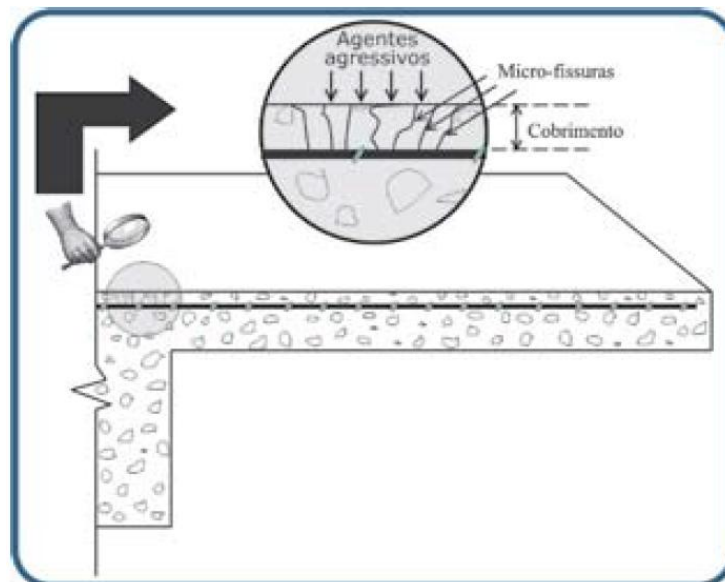
Figura 2.14 - Detalhe do surgimento de microfissuras nas marquises, MEDEIROS (2007)

- Corrosão de armaduras: existe uma tendência ao surgimento de micro-fissuras na parte superior do engaste, como mostrado na figura 2.14. Nos primeiros anos de utilização o sistema de impermeabilização impede a penetração de umidade no concreto, mas com o desgaste do mesmo, com a conseqüente falta de manutenção, as microfissuras começam a surgir. De maneira geral, as marquises estão sujeitas a ação da água, e aliado aos poluentes atmosféricos, favorece o desenvolvimento do processo de corrosão das armaduras.
