“A IMPORTÂNCIA DA VISTORIA CAUTELAR NA CONSTRUÇÃO CIVIL”

Autor: Adriano de Sousa Morato

Monografia apresentada ao Curso de Especialização em construção Civil da
Escola de Engenharia UFMG

MAPA DE LOCALIZAÇÃO DA IMPLANTAÇÃO DO CENTRO DE SAÚDE DOM CABRAL

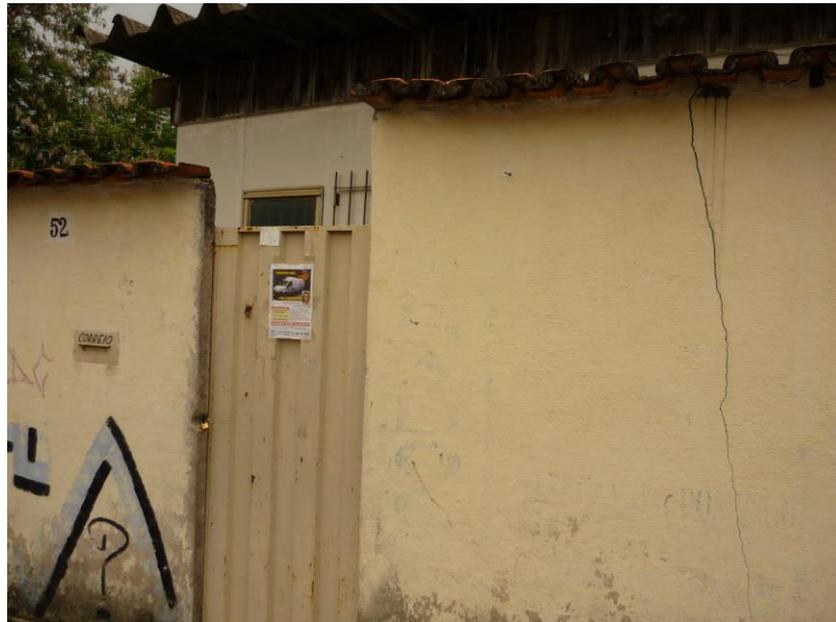
Nº CASA 52 DATA 05/12/2011 ORGÃO : BELING ENG / SUDECAP
VISTORIADOR: ROBERTO WAGNER BELING CREA 75347/D
FOTO DA FRENTE COM MURO DE ESQUINA COM VÁRIAS TRINCAS

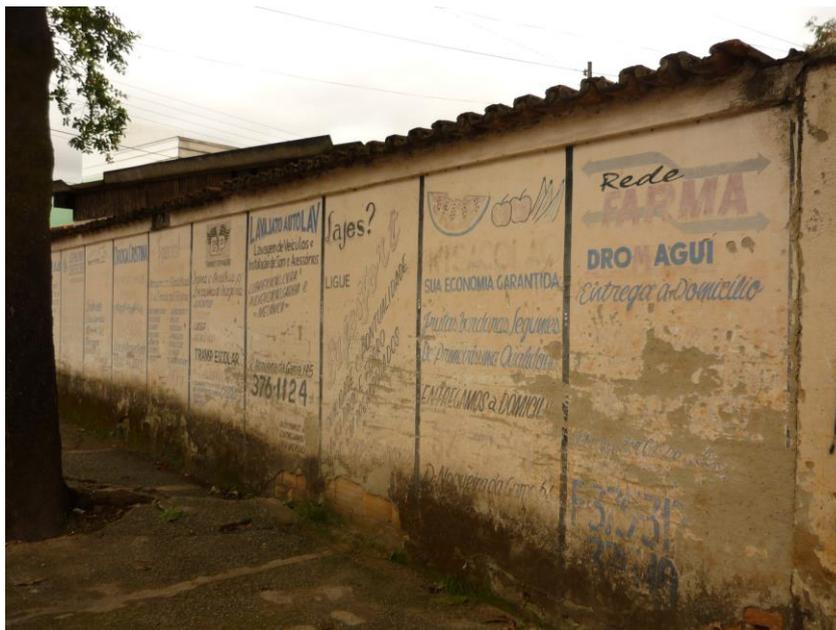
FOTO ENTRADA – PINTURA DESGASTADA COM REBOCO
CAINDO NA MARQUIZE
DATA 05/12/2011 ORGÃO : BELING ENG / SUDECAP
VISTORIADOR: ROBERTO WAGNER BELING CREA 75347/D
FOTOS CONTINUAÇÃO DO MURO COM INFILTRAÇÃO NA PARTE INFERIOR
E COM REBOCO E PINTURA SOTANDO.

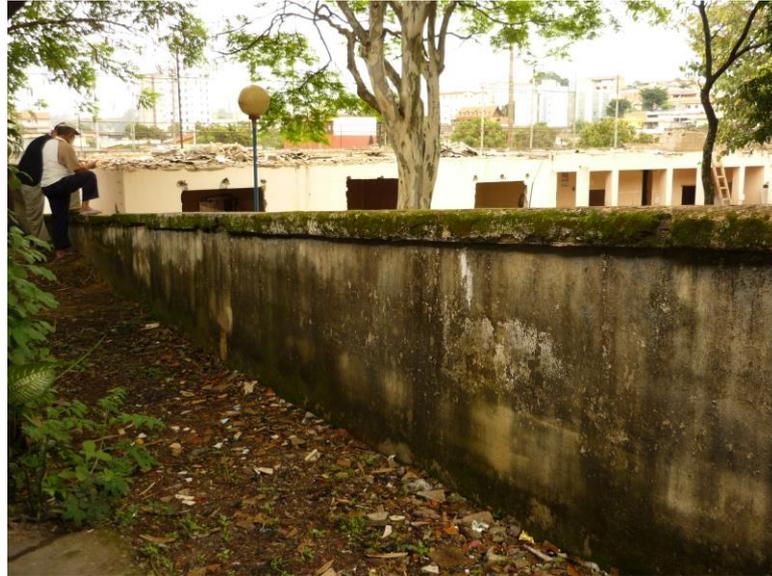
DATA 05/12/2011 ORGÃO : BELING ENG / SUDECAP
 VISTORIADOR: ROBERTO WAGNER BELING CREA 75347/D
 FOTO MURO DE DIVISA COM O CENTRO DE SAUDE, APRESENTA UM
 REATERRO DE APROXIMADAMENTE 1,5 M DE ALTURA , SEM NENHUM
 TIPO DE ESTRUTURA PARA SUPORTE DA CARGA
 (O MURO É DE DIVISA E NÃO DE ARRIMO).

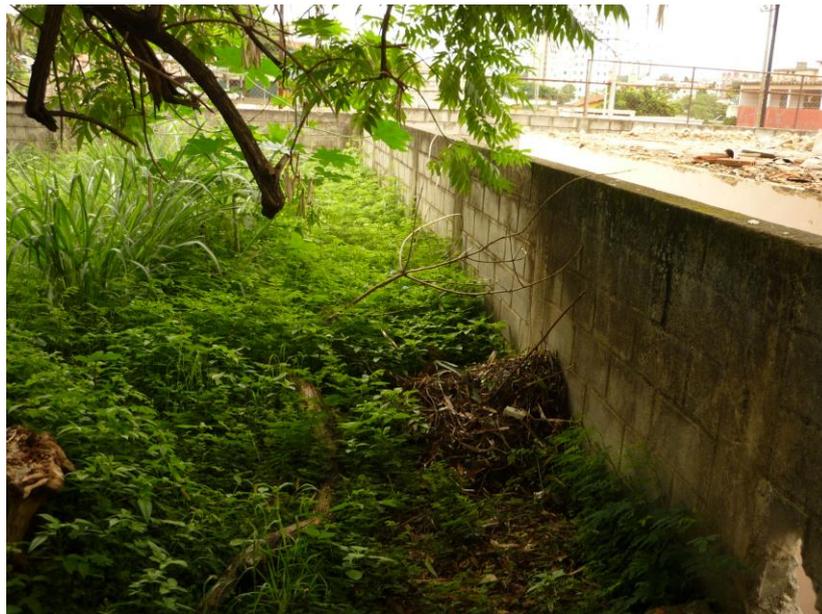
DATA 05/12/2011 ORGÃO : BELING ENG / SUDECAP
 VISTORIADOR: ROBERTO WAGNER BELING CREA 75347/D
 FOTO MOSTRANDO LOTE COM MATERIAL DEPOSITADO NO PÉ DO
 MURO DE DIVISA COM O CENTRO DE SAUDE E COM VEGETAÇÃO
 EM TODA A SUA ÁREA.

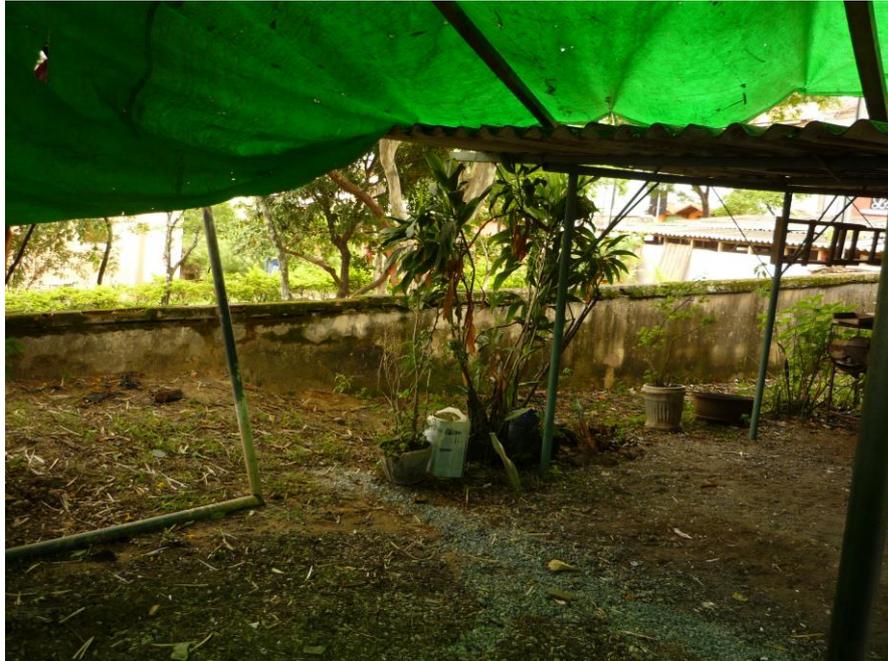
DATA 05/12/2011 ORGÃO : BELING ENG / SUDECAP
VISTORIADOR: ROBERTO WAGNER BELING CREA 75347/D
FOTO MOSTRANDO ÁREA SEM CONSTRUÇÃO E ATERRO NO
PÉ DO MURO ATÉ UMA ALTURA APROXIMADA DE 1,50 M.

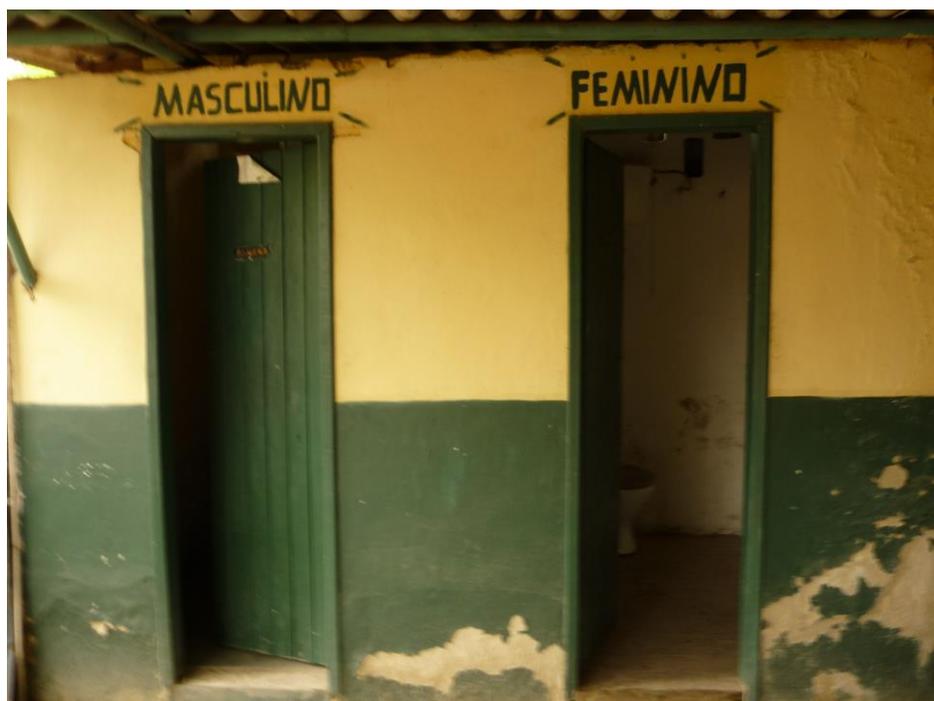
DATA 05/12/2011 ORGÃO : BELING ENG / SUDECAP
VISTORIADOR: ROBERTO WAGNER BELING CREA 75347/D
FOTO BANHEIROS MOSTRANDO PINTURA E REBOCO SOLTANDO E
INFILTRAÇÕES NA PARTE DE BAIXO DAS PAREDES.

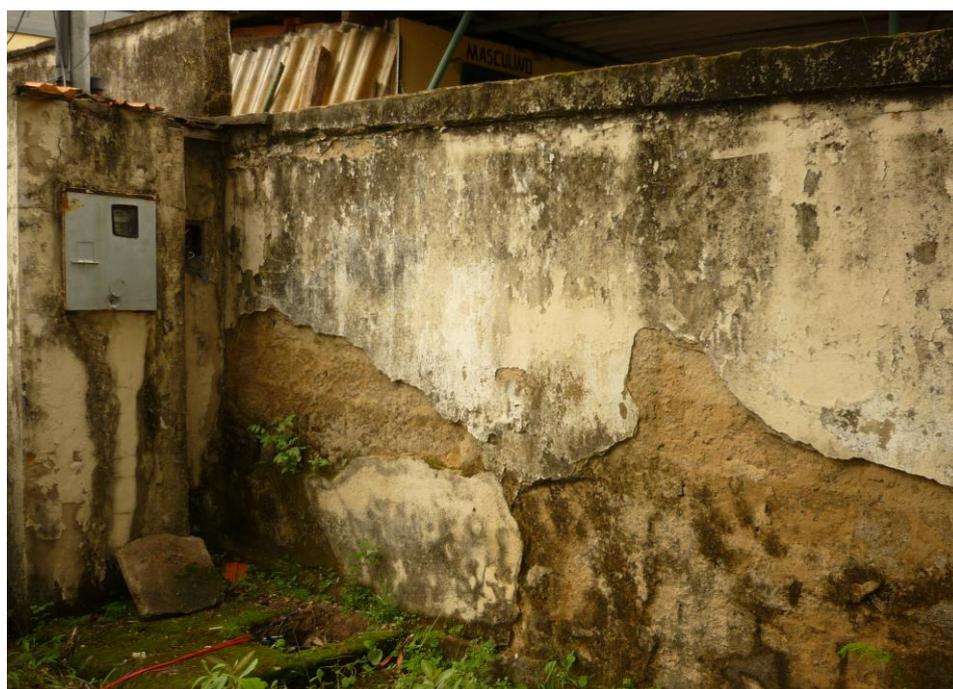
DATA 05/12/2011 ORGÃO : BELING ENG / SUDECAP
VISTORIADOR: ROBERTO WAGNER BELING CREA 75347/D
MURO DE DIVISA COM REBOCO SOLTANDO E CHEIO DE TRINCAS –
FOTO LADO DE DENTRO DO TERRENO DO CENTRO DE SAUDE.

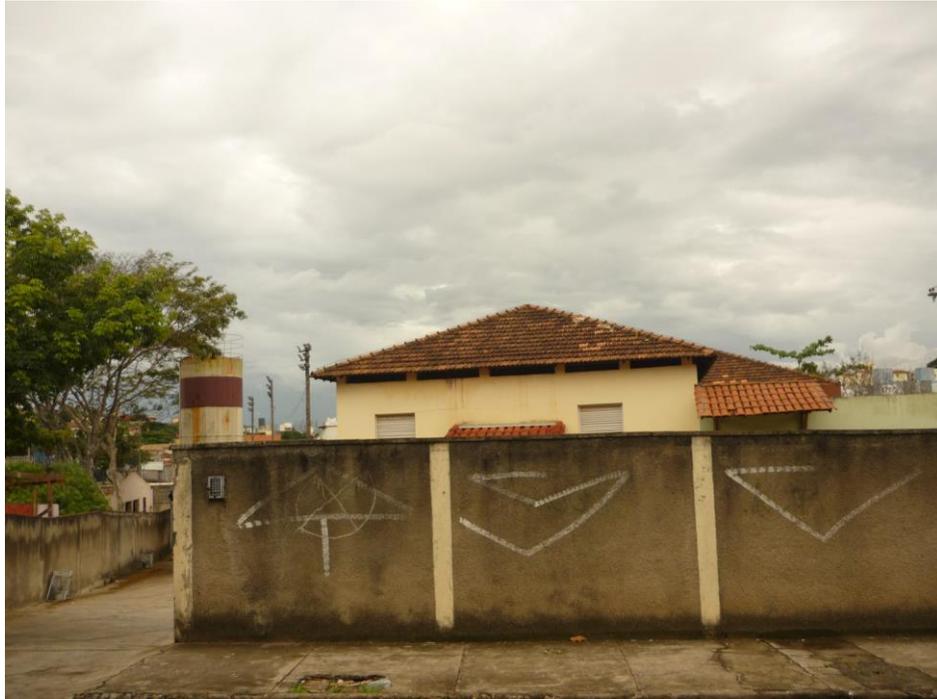
DATA 06/12/2011 ORGÃO : BELING ENG / SUDECAP
VISTORIADOR: ROBERTO WAGNER BELING CREA 75347/D
FOTO MOSTRANDO A FACHADA DA FRENTE DA LAVANDERIA COM
INFILTRAÇÕES NO MURO E PASSEIO COM VÁRIAS TRINCAS.

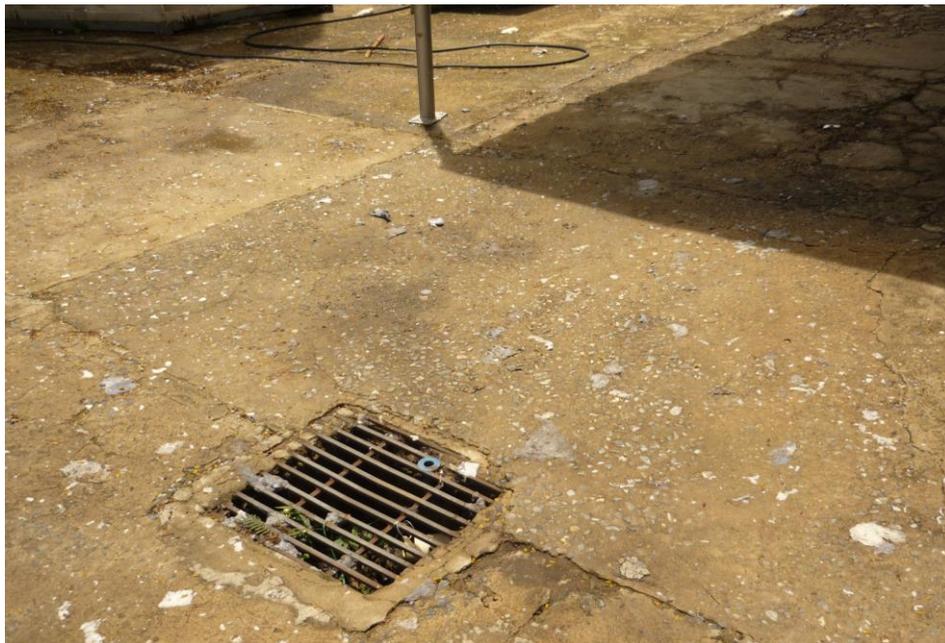
DATA 06/12/2011 ORGÃO : BELING ENG / SUDECAP
VISTORIADOR: ROBERTO WAGNER BELING CREA 75347
FOTO MOSTRANDO PISO DO ESTACIONAMENTO COM VÁRIAS TRINCAS E
CAIXA DE RECEBIMENTO DE ÁGUA PLUVIAL COM TAMPA FIXA E
CHEIA DE MATERIAL

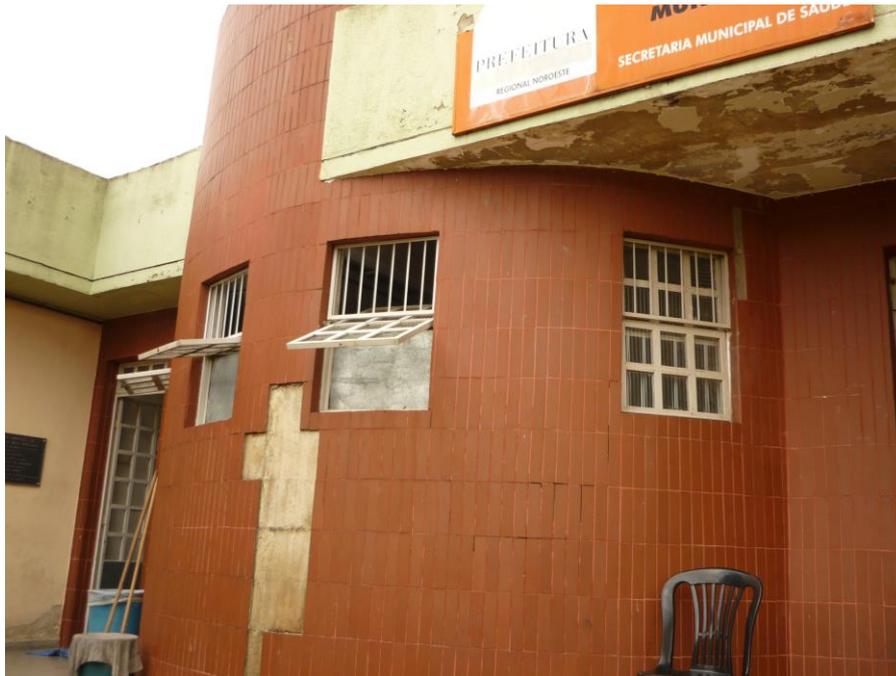
DATA 06/12/2011 ÓRGÃO : BELING ENG / SUDECAP
VISTORIADOR: ROBERTO WAGNER BELING CREA 75347/D
FOTO FACHADA INTERNA COM VÁRIAS INFILTRAÇÕES E TRINCAS,
INCLUSIVE COM CERÂMICAS QUE COMPÕEM A MESMA
TOTALMENTE SOLTAS.

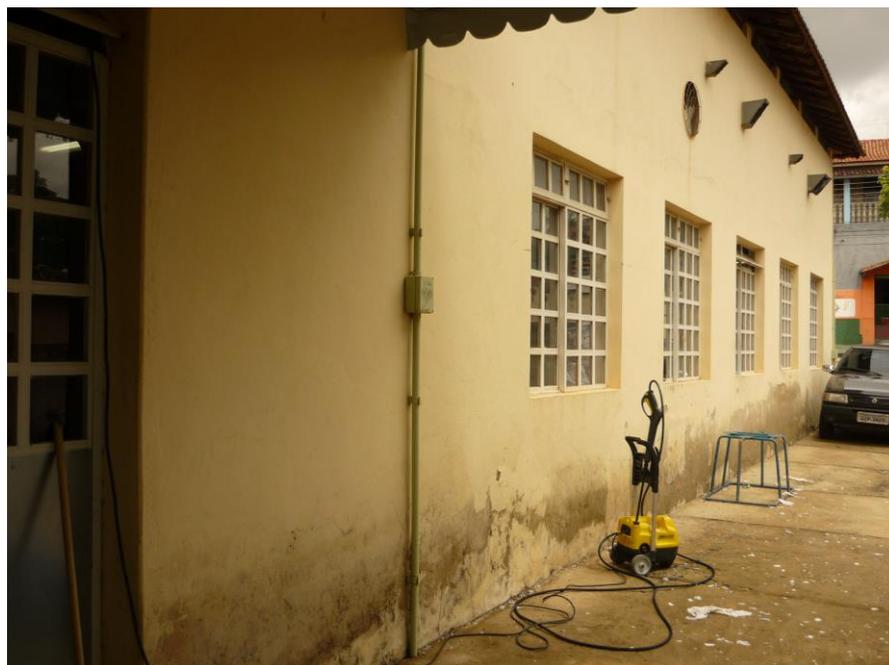
DATA 06/12/2011 ÓRGÃO : BELING ENG / SUDECAP
VISTORIADOR: ROBERTO WAGNER BELING CREA 75347/D
FACHADA LATERAL COM PINTURA SOLTANDO E INFILTRAÇÃO EM TODA A
EXTENSÃO DA PAREDE NA PARTE INFERIOR.

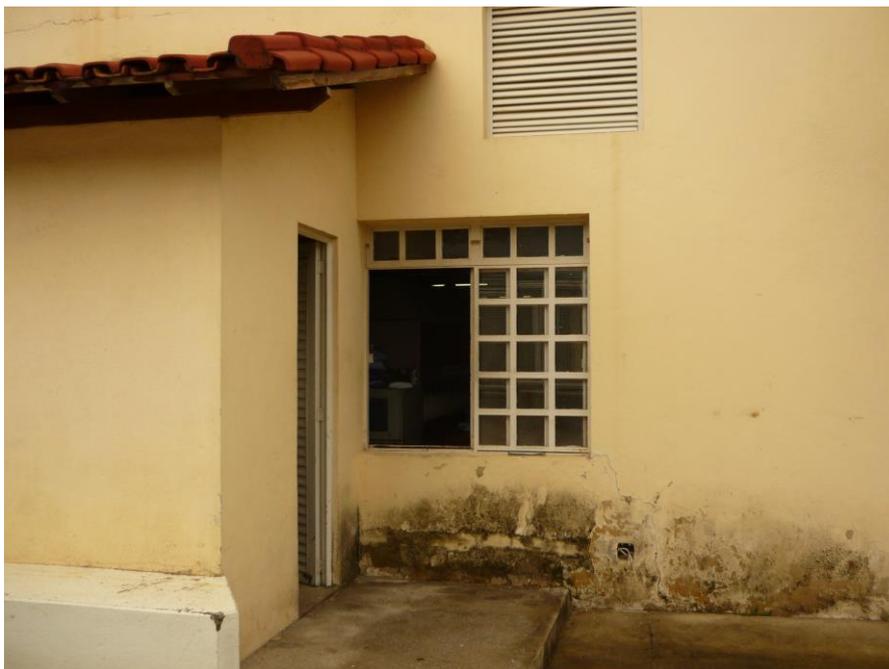
DATA 06/12/2011 ÓRGÃO : BELING ENG / SUDECAP
VISTORIADOR: ROBERTO WAGNER BELING CREA 75347/D
FACHADA LATERAL COM UMA GRANDE ÁREA DE INFILTRAÇÃO E
TRINCA NAS PAREDES. PARTE ELETRICA ESTÁ
SEM TAMPA INCLUSIVE COM AGUA DENTRO DA CAIXA DE
PASSAGEM DE FIOS.

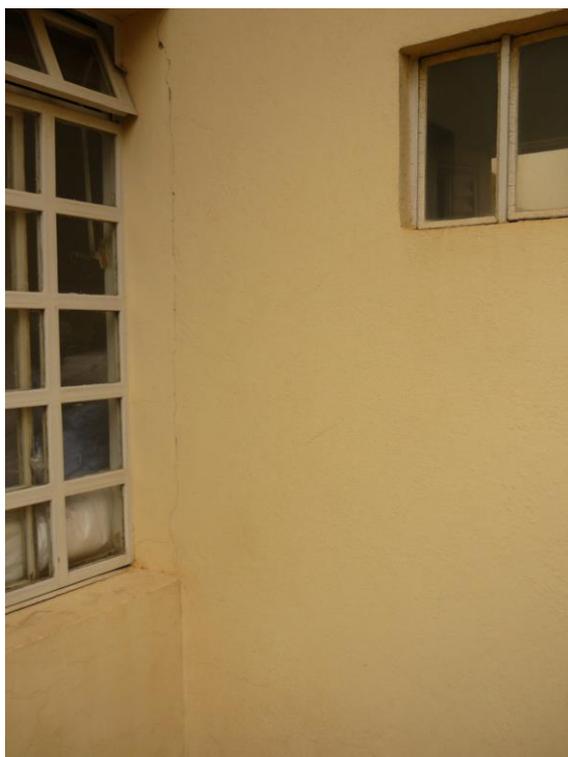
DATA 06/12/2011
ORGÃO : BELING ENG /
SUDECAP
VISTORIADOR: ROBERTO
WAGNER BELING CREA
75347/D
TRINCA NA LIGAÇÃO ENTRE
AS PAREDES , A MESMA
COMEÇA NO PISO E VAI ATÉ
O TELHADO DA LAVANDERIA.

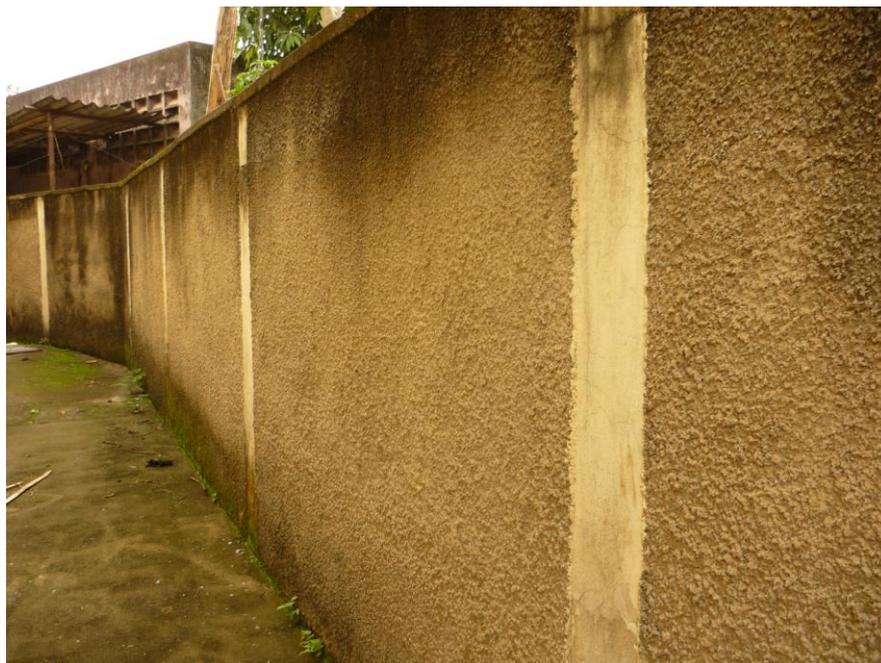
DATA 06/12/2011 ÓRGÃO : BELING ENG / SUDECAP
VISTORIADOR: ROBERTO WAGNER BELING CREA 75347/D
MURO DE DIVISA COM VÁRIAS TRINCAS E INFILTRAÇÕES

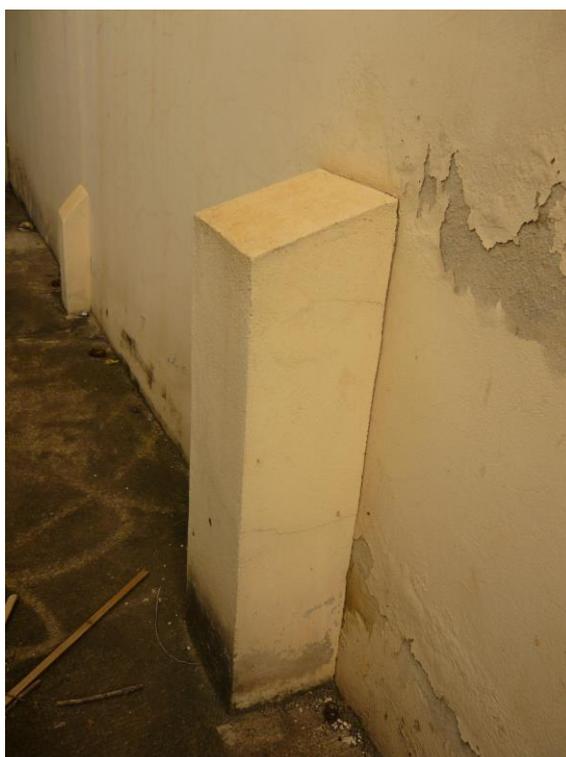
DATA 06/12/2011
ÓRGÃO : BELING ENG /
SUDECAP
VISTORIADOR: ROBERTO
WAGNER BELING CREA
75347/D
PAREDE LATERAL COM
VÁRIAS TRINCAS E PISO
CHEIO DE INFILTRAÇÕES

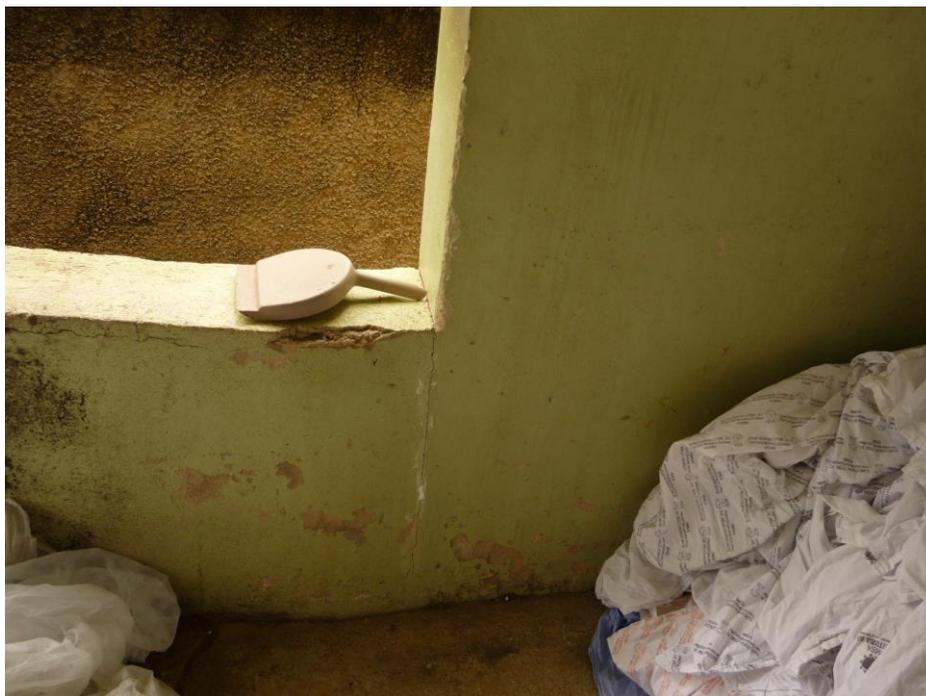
DATA 06/12/2011 ÓRGÃO : BELING ENG / SUDECAP
VISTORIADOR: ROBERTO WAGNER BELING CREA 75347/D
PAREDE INTERNA COM PINTURA SOLTANDO E COM VÁRIAS TRINCAS

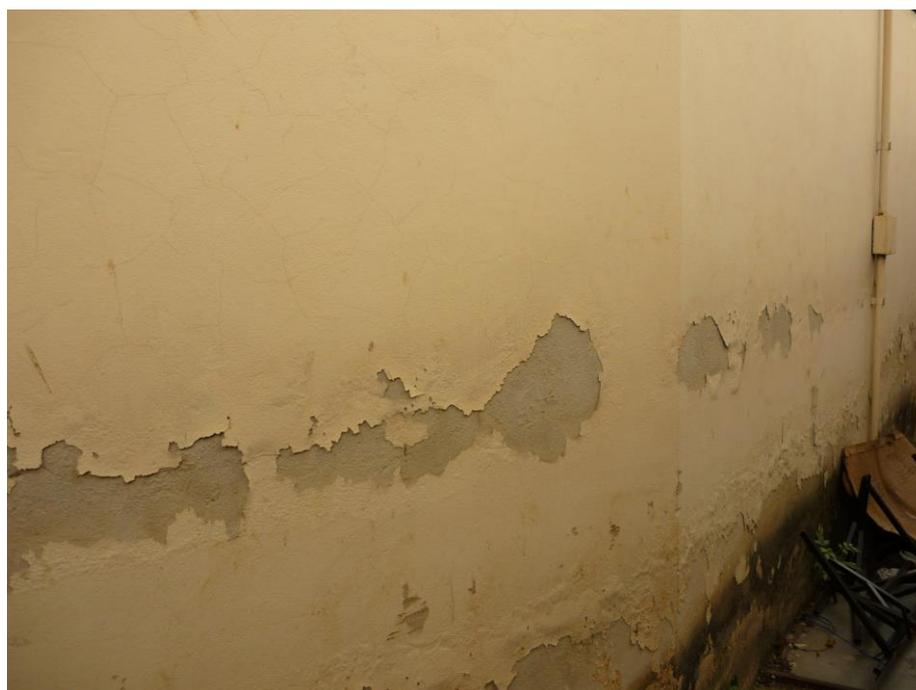
DATA 06/12/2011 ÓRGÃO : BELING ENG / SUDECAP
VISTORIADOR: ROBERTO WAGNER BELING CREA 75347/D
PAREDE DOS FUNDOS COM VÁRIAS TRINCAS E INFILTRAÇÕES.

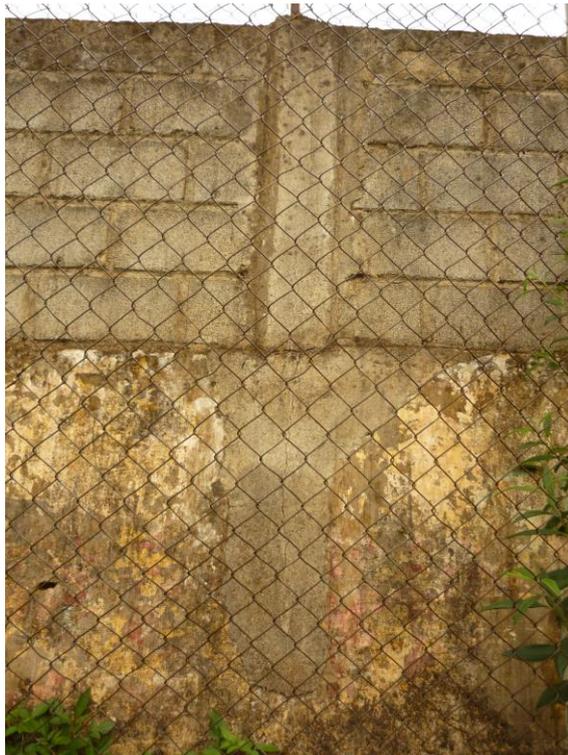
DATA 12/12/2011
ÓRGÃO: BELING ENG /
SUDECAP
VISTORIADOR: ROBERTO
WAGNER BELING CREA
75347/D
MURO DE DIVISA COM
VÁRIAS TRINCAS NOS
LOCAIS DOS PILARES

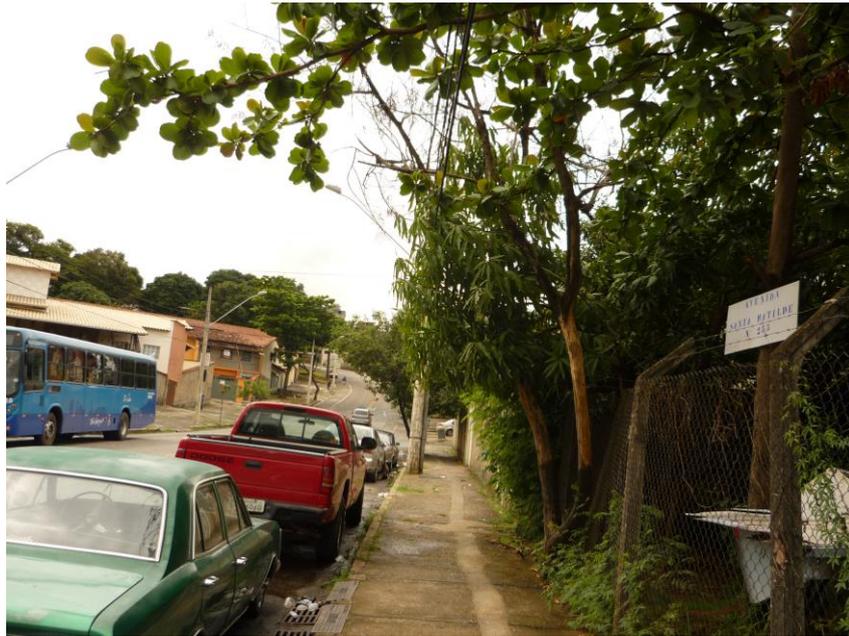
DATA 12/12/2011 ÓRGÃO : BELING ENG / SUDECAP
 VISTORIADOR: ROBERTO WAGNER BELING CREA 75347/D
 PASSEIO CHEIO DE TRINCAS E TODO REMENDADO

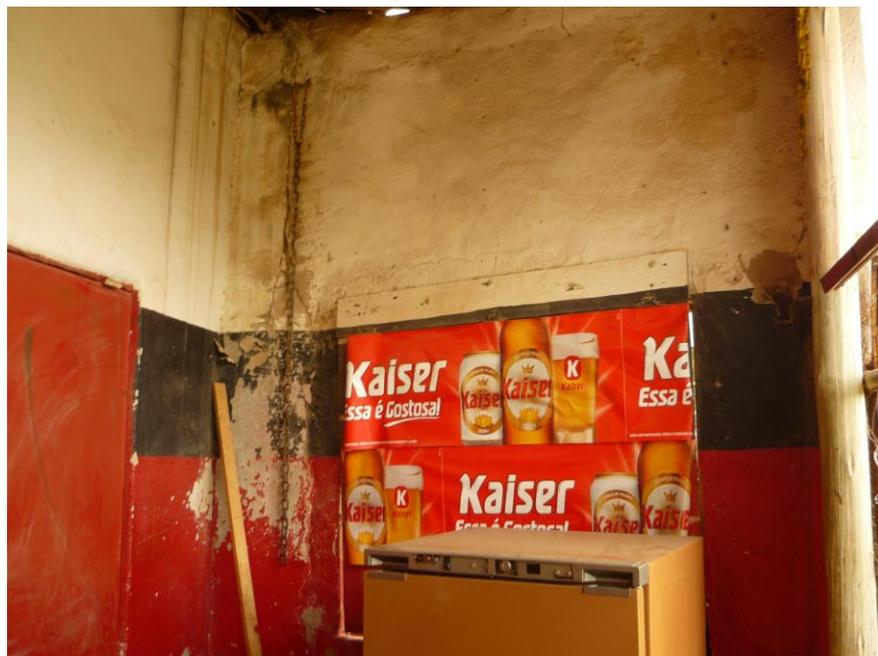
DATA 12/12/2011 ÓRGÃO : BELING ENG / SUDECAP
 VISTORIADOR: ROBERTO WAGNER BELING CREA 75347/D
 PAREDE DO VESTIÁRIO COM REBOCO CAINDO E COM VÁRIAS
 TRINCAS E INFILTRAÇÕES

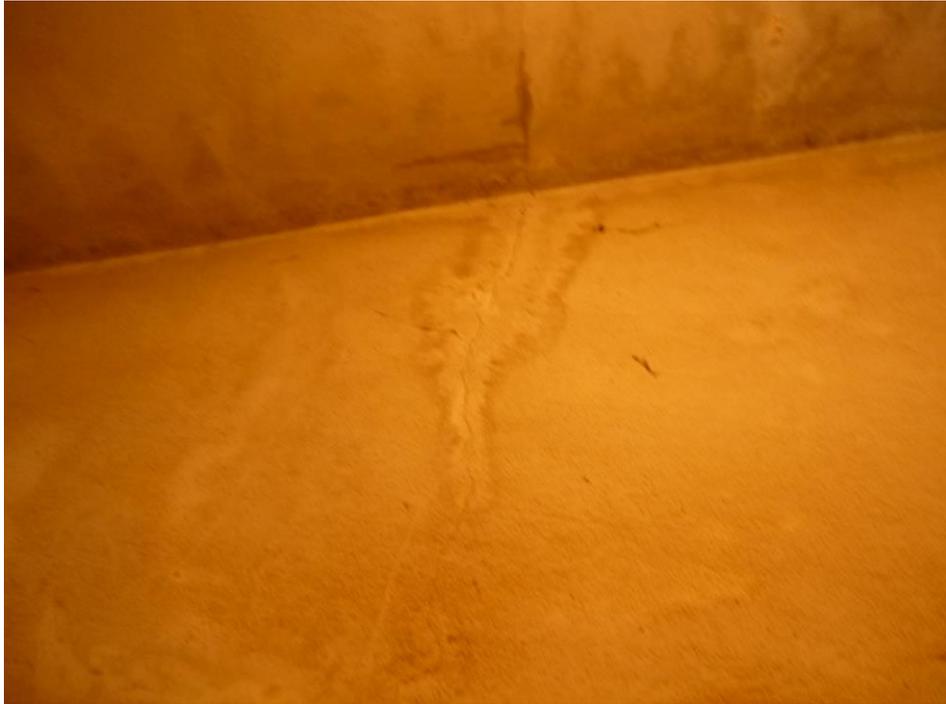
DATA 12/12/2011 ÓRGÃO : BELING ENG / SUDECAP
VISTORIADOR: ROBERTO WAGNER BELING CREA 75347/D
PAREDE INTERNA COM PINTURA SOLTANDO E COM VÁRIAS TRINCAS

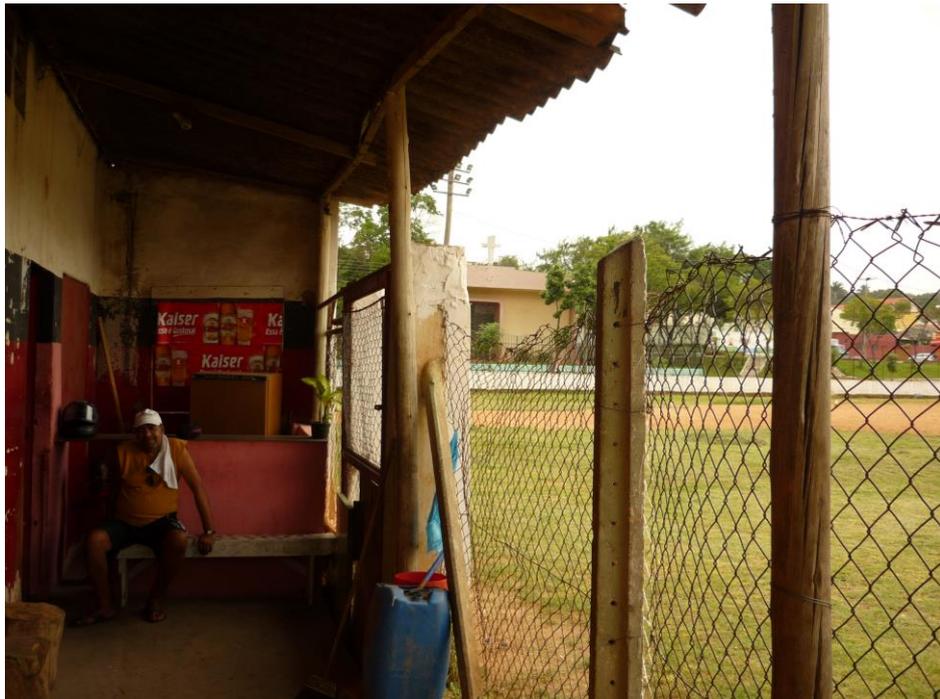
DATA 12/12/2011 ÓRGÃO : BELING ENG / SUDECAP
VISTORIADOR: ROBERTO WAGNER BELING CREA 75347/D
CORREDOR DE ENTRADA VESTIÁRIO COM TELA SOLTA .
PINTURA TOTALMENTE DESGASTADA E COM REBOCO SOLTANDO.
