**UNIVERSIDADE FEDERAL DE MINAS GERAIS
CURSO DE ESPECIALIZAÇÃO EM SISTEMAS TECNOLÓGICOS E
SUSTENTABILIDADE APLICADOS AO AMBIENTE CONSTRUÍDO**

**DÉFICIT HABITACIONAL QUALITATIVO DE BELO HORIZONTE:
METODOLOGIA APLICADA PARA MELHORIA DAS HABITAÇÕES
EXISTENTES DE BAIXA RENDA**

Monografia para obtenção do título de especialista em Sistemas Tecnológicos e Sustentabilidade Aplicados ao Ambiente Construído da UFMG. Arquitetura e Urbanismo.

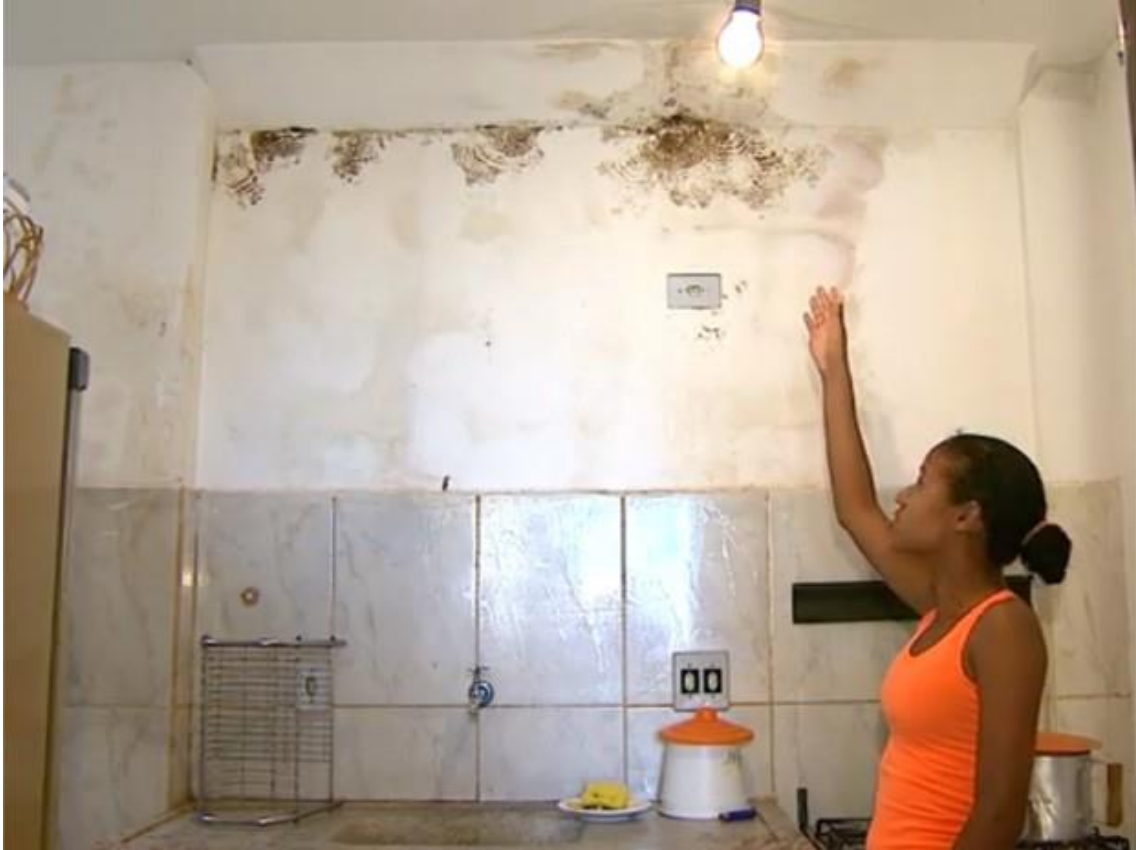
Figura 2 - Moradora mostra infiltração em um dos apartamentos do conjunto habitacional

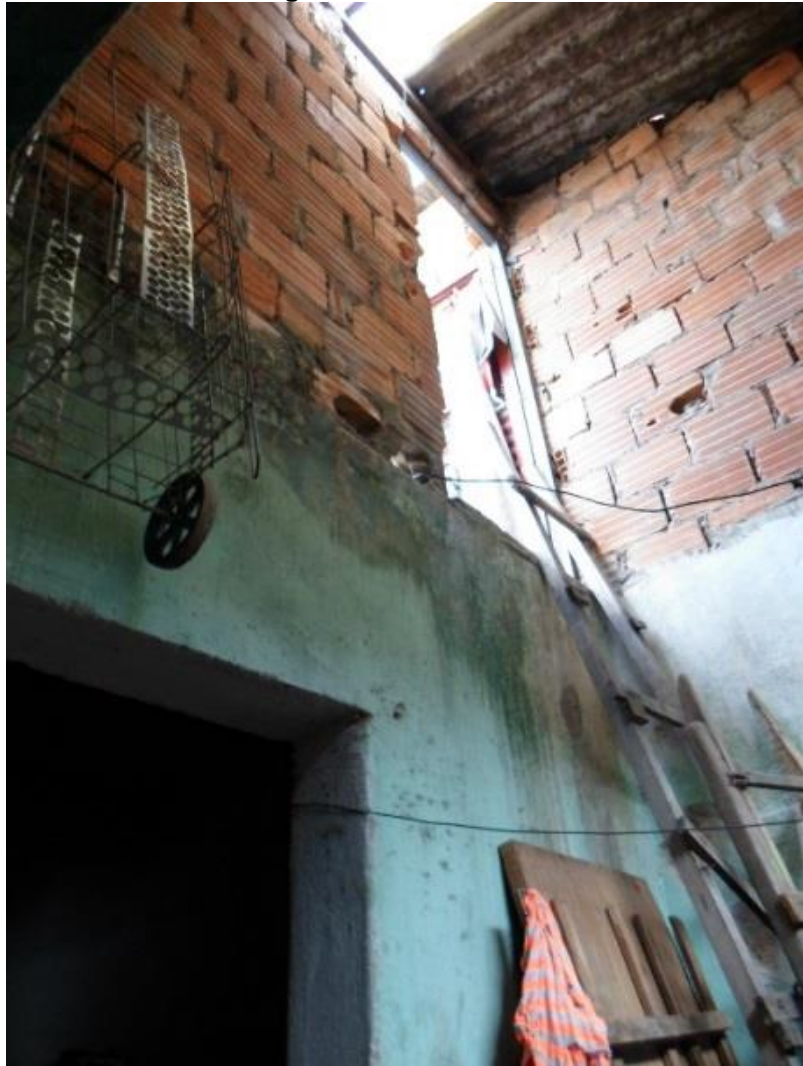
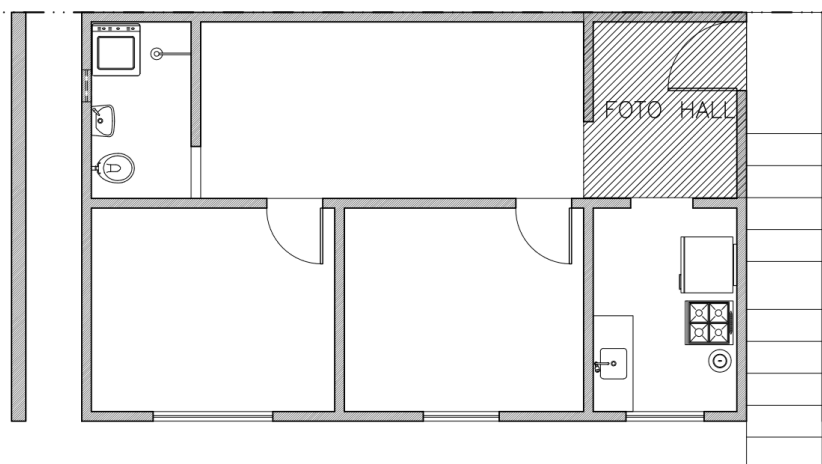
Figura 13 - Foto 2 – Hall

Nota: Pé direito duplo indica possível construção de um novo pavimento. Telha fibrocimento precária. Alvenaria metade com pintura e outra metade sem revestimento, com presença de infiltração e mofo.

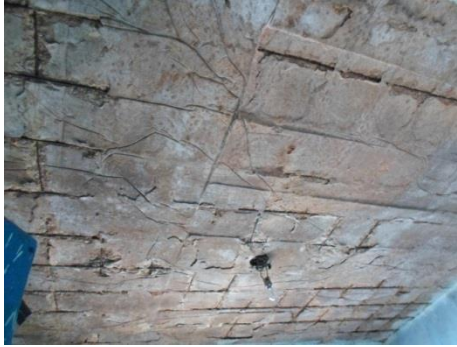
SINTOMA 1	Ferragem exposta na laje
CAUSA E MECANISMO PROVÁVEL	Cobrimento insuficiente das armaduras negativas, agravada pela falta de impermeabilização da parte superior da laje possibilitando a dissolução da cal liberada na hidratação dos silicatos de cálcio do cimento e a degradação do concreto;
ORIGEM	Execução
IMAGEM

<p>Laje existente no quarto 2</p>
SINTOMA 2	Presença de mofo e infiltração em todas as áreas
CAUSA E MECANISMO PROVÁVEL	Passagem de umidade através da parede, propiciando o desenvolvimento de micro organismos (mofo)
ORIGEM	<p>Execução: vedação de tijolos à vista e desprotegida das intempéries;</p> <p>Projeto: Ventilação inadequada (De acordo com o anexo III da Lei 9.725, de Belo Horizonte a área mínima do vão de iluminação e ventilação para cômodos que manuseiam alimentos deve ser de 1/6 ou 1/8 da área do piso.)</p>
IMAGEM

Não conformidade/ Patologias	Solução
Ferragem exposta na laje	As lajes de cobertura que apresentam risco estrutural serão removidas e as que não apresentam, será feito o recobrimento da ferragem da seguinte forma: Primeiramente é necessário interromper o processo de corrosão iniciado nas ferragens, por isso é preciso aplicar primer rico em cromato de zinco, elemento passivador, com o objetivo de neutralizar essas reações eletroquímicas. Após esse processo a ferragem pode ser novamente coberta com a camada adequada de concreto para sua proteção. Por fim a laje será impermeabilizada.
Presença de mofo e infiltração em todas as áreas	Será construída uma nova cobertura em toda edificação para solucionar a infiltração proveniente da cobertura. Como será a cobertura, materiais, estrutura, apoio, etc Além disso as paredes externas serão revestidas adequadamente para impedir a passagem de umidade exterior para isso será feito reboco com traço volumétrico 1:7 de cimento e areia (padrão sudacap cód.: 14.05.31) e pintar com tinta acrílica fosca 2 demãos, aplicada sobre massa corrida acrílica, devidamente lixada e selada com selador acrílico. As esquadrias também serão trocadas ou aumentadas para melhorar a ventilação dos cômodos, obedecendo as dimensões mínimas exigidas na Lei 9.725, de Belo Horizonte. As janelas serão com marco em chapa dobrada 18-70x30mm, montantes em metalon chapa 18-30x30mm e vidro incolor 4mm, padrão sudacap. Já s portas serão em madeira de lei, prancheta completa. Padrão sudacap. Ou em metalon 30x30mm chapa 18 com montante em metalon chapa 18 com chapa 16 lisa soldada e chapa veneziana 16. padrão sudacap

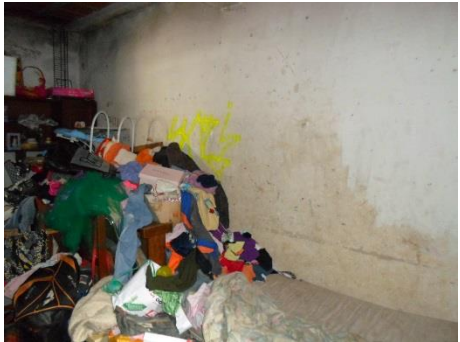
SINTOMA 3	Presença de mofo no quarto 3
CAUSA E MECANISMO PROVÁVEL	Inexistência de aberturas externas para ventilação do quarto 3, que se encontra em uma posição da casa onde não há paredes voltadas para o exterior da edificação
ORIGEM	Problema de projeto inadequado (De acordo com o anexo III da Lei 9.725, de Belo Horizonte a área mínima do vão de iluminação e ventilação para dormitórios e salas deve ser de 1/6 da área do piso.)
IMAGEM

Presença de mofo no quarto 3	Além de dotar as soluções já mencionadas para impedir a infiltração proveniente do meio externo, o quarto 3 terá sua ventilação natural. Será demolida a parede que separa o cômodo do hall de entrada, dessa maneira este ambiente terá um das paredes voltadas para o exterior, possibilitando a instalação adequada do vão de ventilação segundo a Lei 9.725, de Belo Horizonte
Instalação elétrica precária em todos os cômodos	Toda instalação elétrica existente será removida e instalado uma nova feita a partir do projeto elétrico adequado, contemplando a exigências contidas na norma brasileira NBR 5410.
Quarto sem janela	O quarto 3 é o único cômodo da casa sem abertura para o exterior, por isso será removida uma parede de vedação para integrar o ambiente com o antigo "hall", transformando o espaço em sala e cozinha integrados com ventilação adequada. Segundo a Lei 9.725, de Belo Horizonte, todo compartimento ou ambiente deverá ter vãos que o comuniquem com o exterior, garantindo iluminação e ventilação proporcionais à sua função

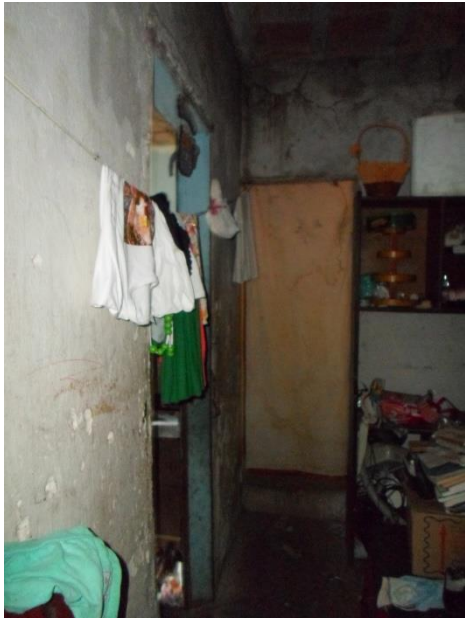
<p>Quarto 3</p>
SINTOMA 4	Quarto sem janela
CAUSA E MECANISMO PROVÁVEL	Inexistência de paredes voltadas para área externa. Desobedecendo a exigência de vão de janela para áreas de permanência prolongada correspondendo à 1/6 da área de piso (anexo III da Lei 9.725, de Belo Horizonte)
ORIGEM	Problema da falta de projeto com um bom planejamento espacial
IMAGEM

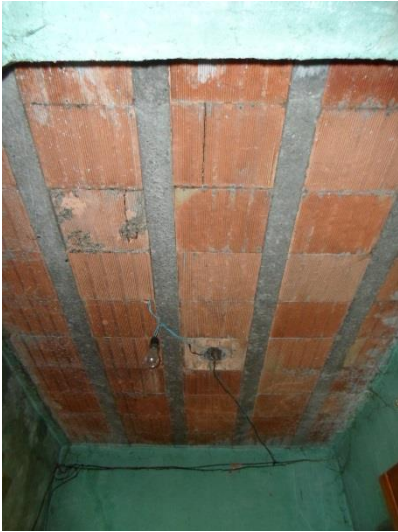
SINTOMA 5	Instalação elétrica precária em todos os cômodos
CAUSA E MECANISMO PROVÁVEL	
ORIGEM	Falta de projeto e execução inadequada, não seguindo a norma brasileira NBR 5410, que

garante proteção contra coques, sobre carga e incêndio.
IMAGEM

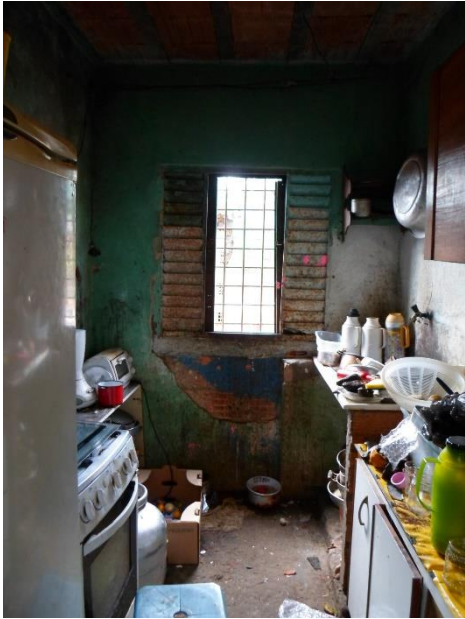
<p>Fiação elétrica da cozinha</p>
SINTOMA 6	Janelas inadequadas
CAUSA E MECANISMO PROVÁVEL	Desobediência da exigência de vão de janela para áreas de permanência prolongada correspondendo à 1/6 da área de piso ou 1/8 para área de permanência transitória (anexo III da Lei 9.725, de Belo Horizonte)
ORIGEM	Problema de falta de projeto
IMAGEM

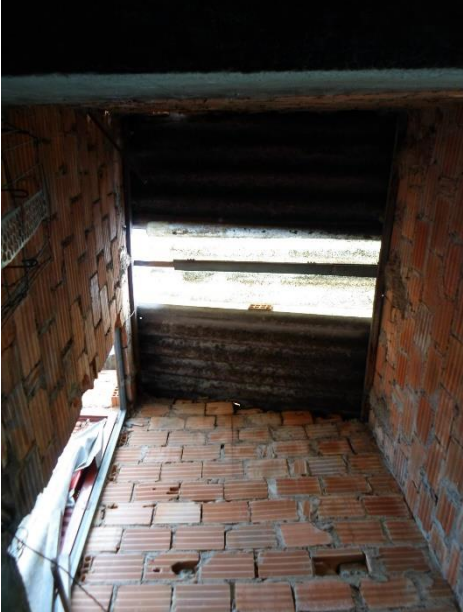
SINTOMA 7	Cobertura precária
CAUSA E MECANISMO PROVÁVEL	Improvisação de uma cobertura. Telhas somente apoiadas sobre alvenarias
ORIGEM	Execução

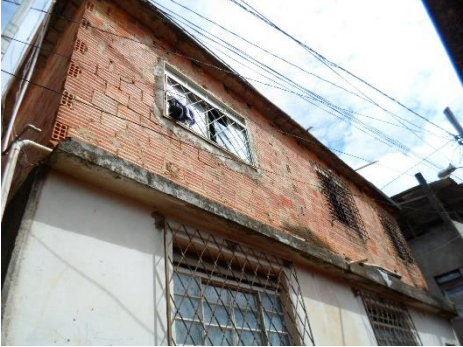
<p>SINTOMA 8</p>	<p>Fragilidade estrutural</p>
<p>CAUSA E MECANISMO PROVÁVEL</p>	<p>Parte da laje está comprometida com ferragem exposta e alvenarias não possuem cintamento.</p>
<p>ORIGEM</p>	<p>Falta de projeto e execução</p>
<p>IMAGEM</p>

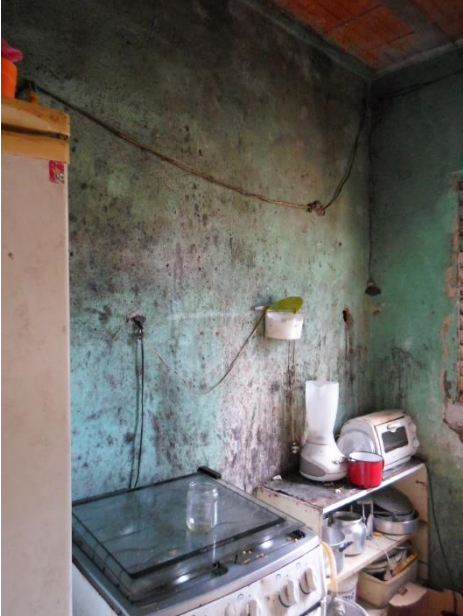
<p>SINTOMA 9</p>	<p>Inadequação dos materiais de revestimento interno das áreas molhadas</p>
<p>CAUSA E MECANISMO PROVÁVEL</p>	<p>As áreas úmidas e molhadas devem possuir revestimento impermeabilizado</p>
<p>ORIGEM</p>

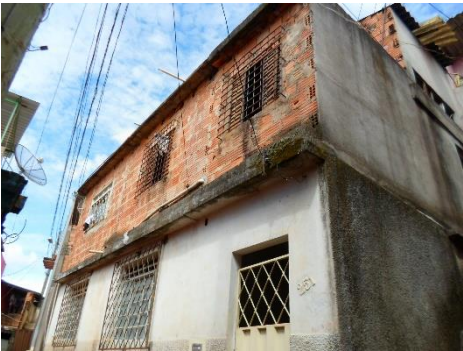
<p>SINTOMA 10</p>	<p>Inadequação dos materiais de revestimento externo</p>
<p>CAUSA E MECANISMO PROVÁVEL</p>	<p>A edificação deve possuir revestimento externo acabado e impermeabilizado (Lei 9.725, de Belo Horizonte)</p>
<p>ORIGEM</p>	
<p>IMAGEM</p>

Outro ponto a ser especificado no projeto em relação as envoltórias foi a instalação de revestimento externo apropriado, já que outro motivo para a infiltração está na falta de revestimento externo capaz de resolver os problemas de estanqueidade da água no tijolo cerâmico exposto, agravando o problema do mofo no ambiente. Sendo assim as alvenarias externas serão rebocadas e pintadas com tinta acrílica apropriada para área externa.
