## **Monografia**

# **"ANÁLISE DE ALGUMAS TÉCNICAS DE RECUPERAÇÃO DE ESTRUTURAS DO RIBEIRÃO ARRUDAS"**

Belo Horizonte  
Julho/2015

Monografia apresentada ao Curso de Especialização  
em Construção Civil da Escola de Engenharia da  
Universidade Federal de Minas Gerais.  
Ênfase: Construção Civil

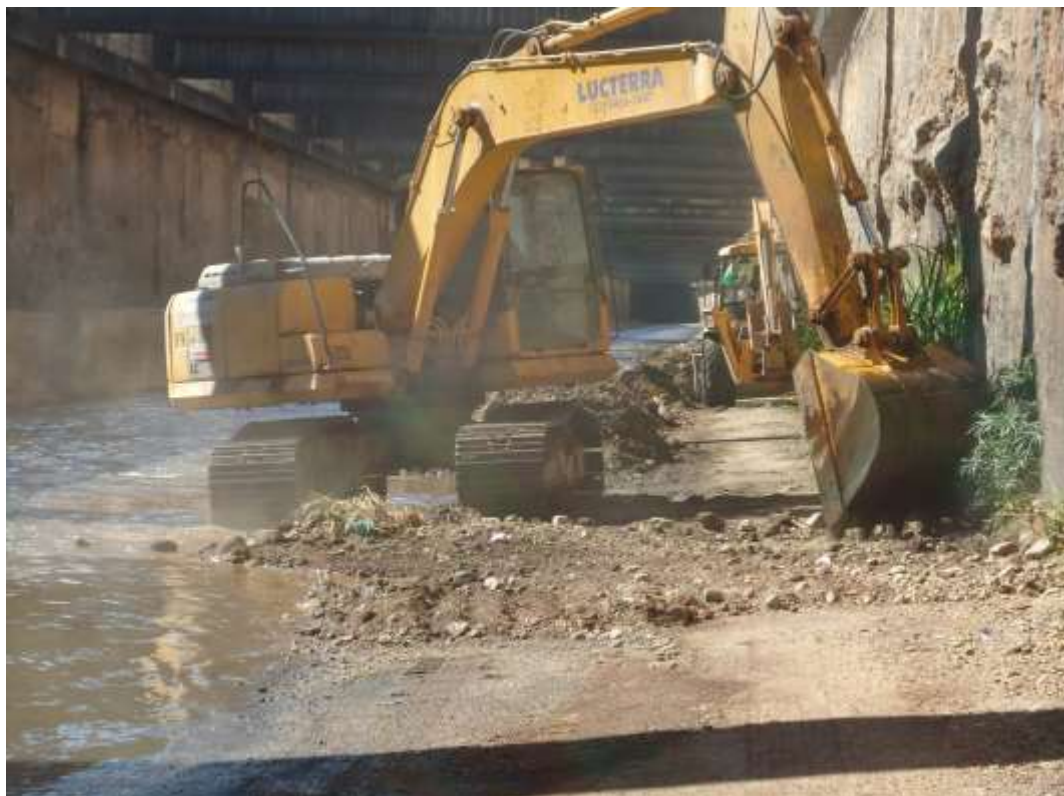
Figura 4.3 – Remoção da vegetação e sujeiras existentes no canal  
(Fonte: ACERVO PESSOAL, 2009)

Todas as vegetações existentes entre os painéis das paredes-diafragma foram removidas, cuidando de retirar também as raízes. O material removido foi transportado para bota-fora autorizado pela SLU (Serviço de Limpeza Urbana).

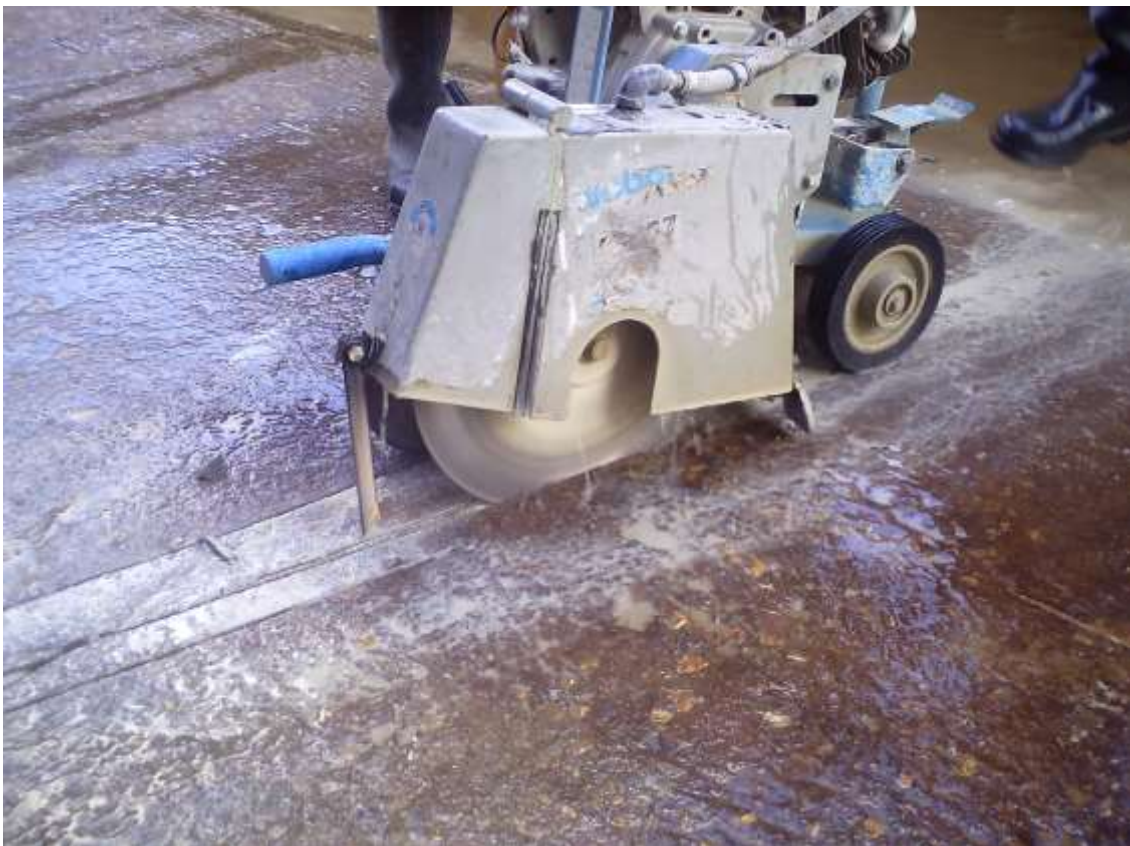
Figura 4.4 – Corte do concreto para tratamentos das trincas transversinas, utilizando equipamento de disco de corte  
(Fonte: ACERVO PESSOAL, 2009)

Utilizou-se um equipamento elétrico dotado de disco de corte de concreto, com capacidade para cortar 30 cm de profundidade, fazendo dois cortes paralelos de cada trinca, com distância de 20 cm entre eles, cortando toda a espessura da laje de fundo, aproximadamente 25 cm, inclusive as armaduras superior e inferior.

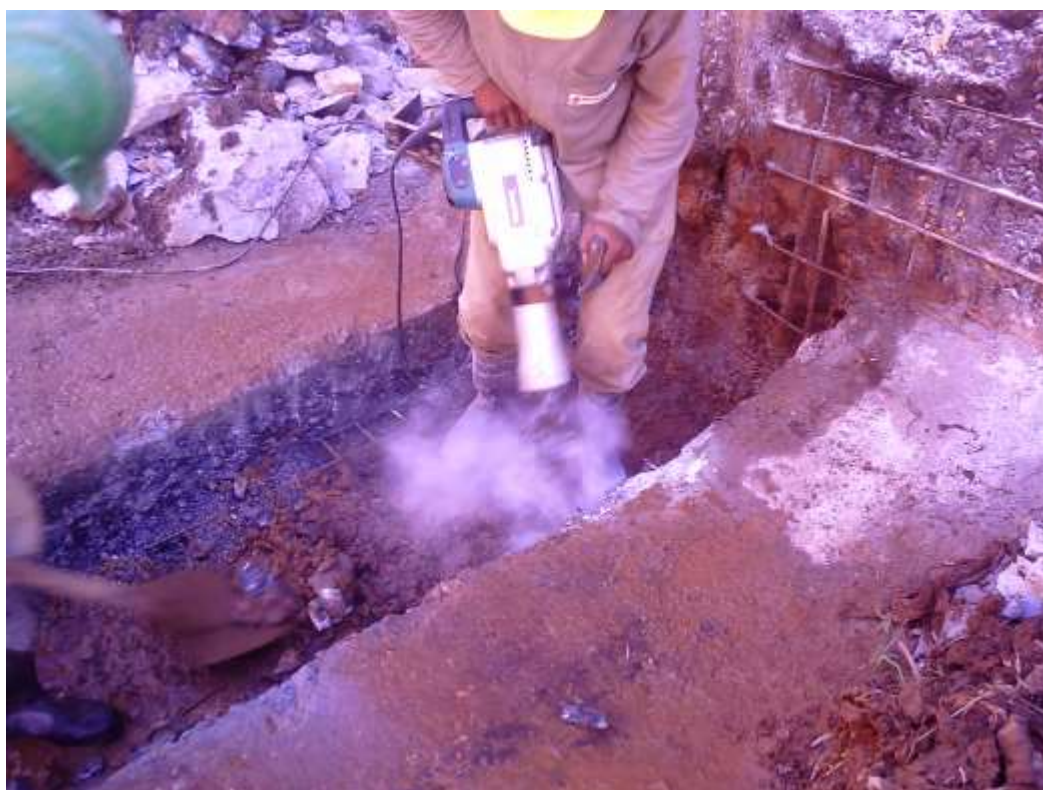
Figura 4.5 – Demolição da faixa demarcada pelo disco de corte, utilizando rompedor pneumático

O material demolido (concreto e armadura) foi transportado em carrinho de mão até caçambas colocadas na laje, que foram içadas e levadas para bota fora autorizado pela SLU.

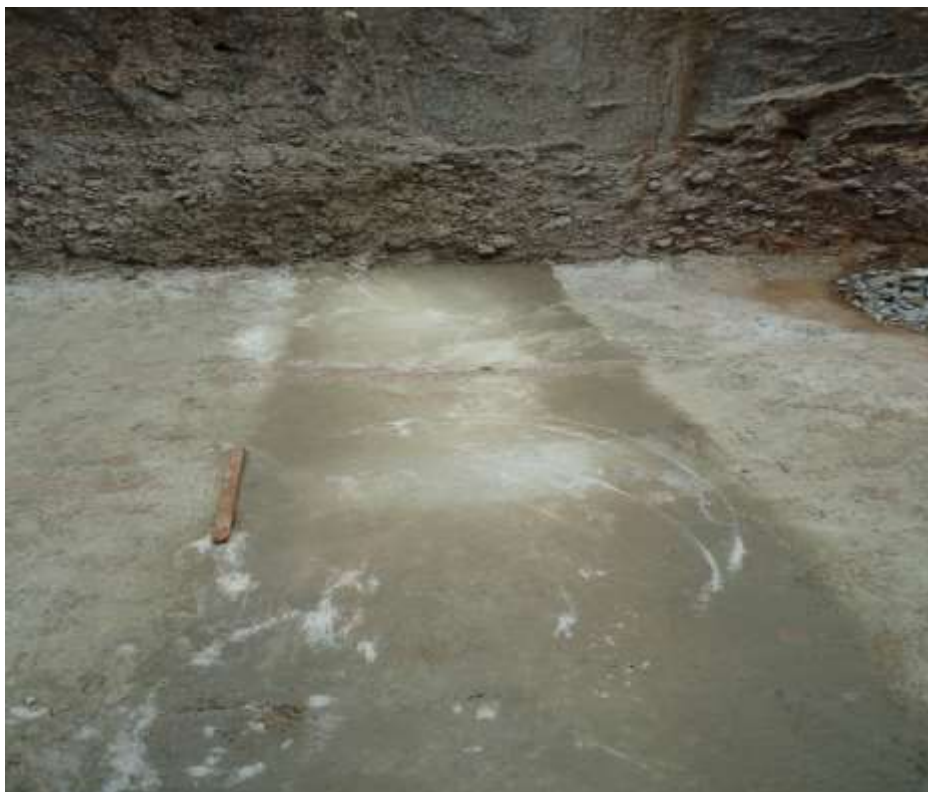
Figura 4.6 – Formação de junta seca entre o contato das duas faces da laje de piso, sem armadura, só argamassa  
(Fonte: ACERVO PESSOAL, 2009)

As faixas abertas foram reconstituídas de tal forma que a antiga trinca existente se transformasse em uma junta seca, sem armadura no contato das duas faces da junta. Para isto as cavidades foram reconstituídas com graute de cimento Portland em duas etapas. As argamassas poliméricas a serem utilizadas têm resistência à compressão de 25 MPa em 24 horas.

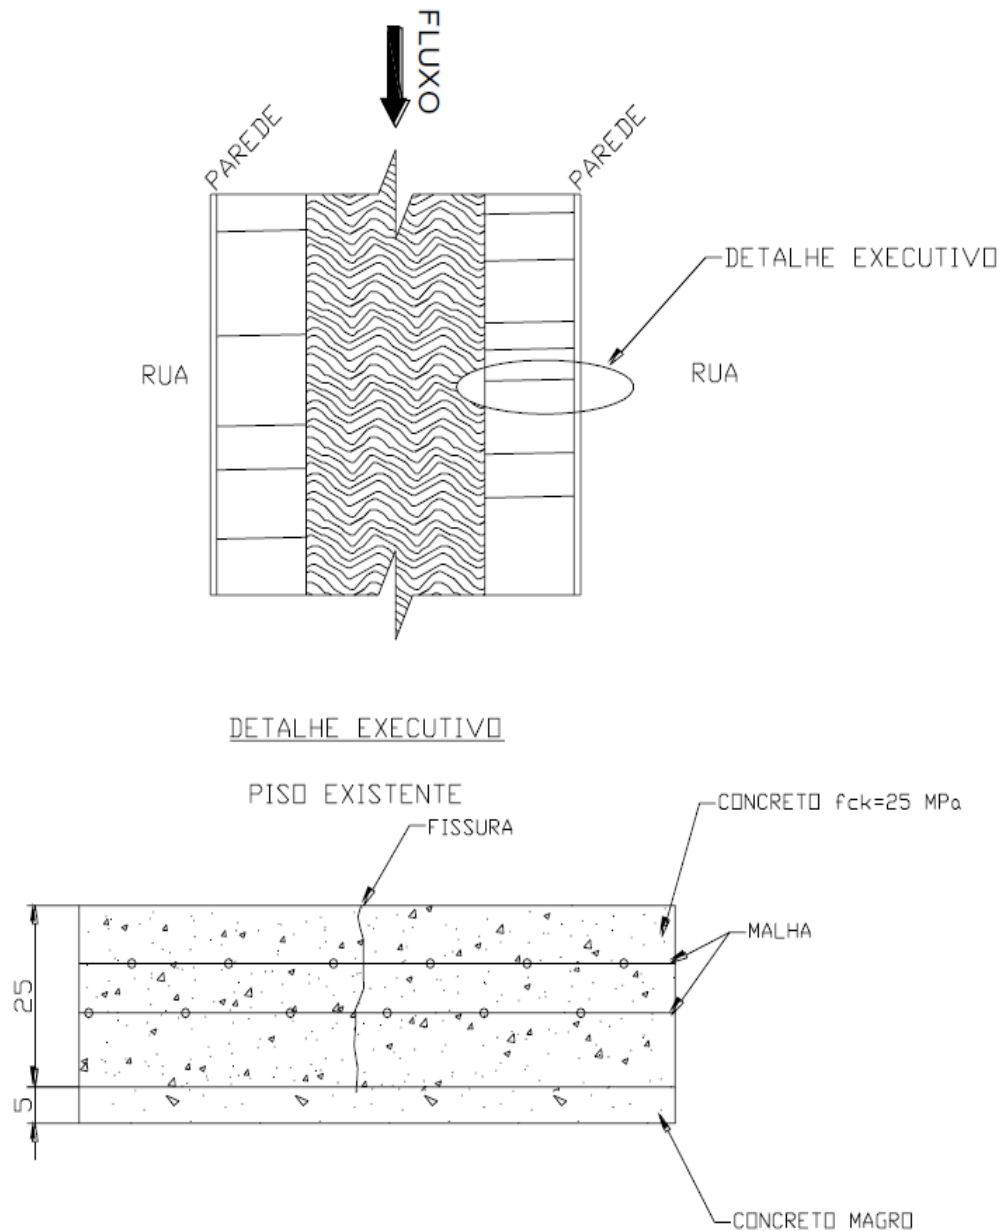
Figura 4.7 – Detalhe executivo da recuperação da laje de fundo do Ribeirão Arrudas (Fonte: ACERVO PESSOAL, 2009)

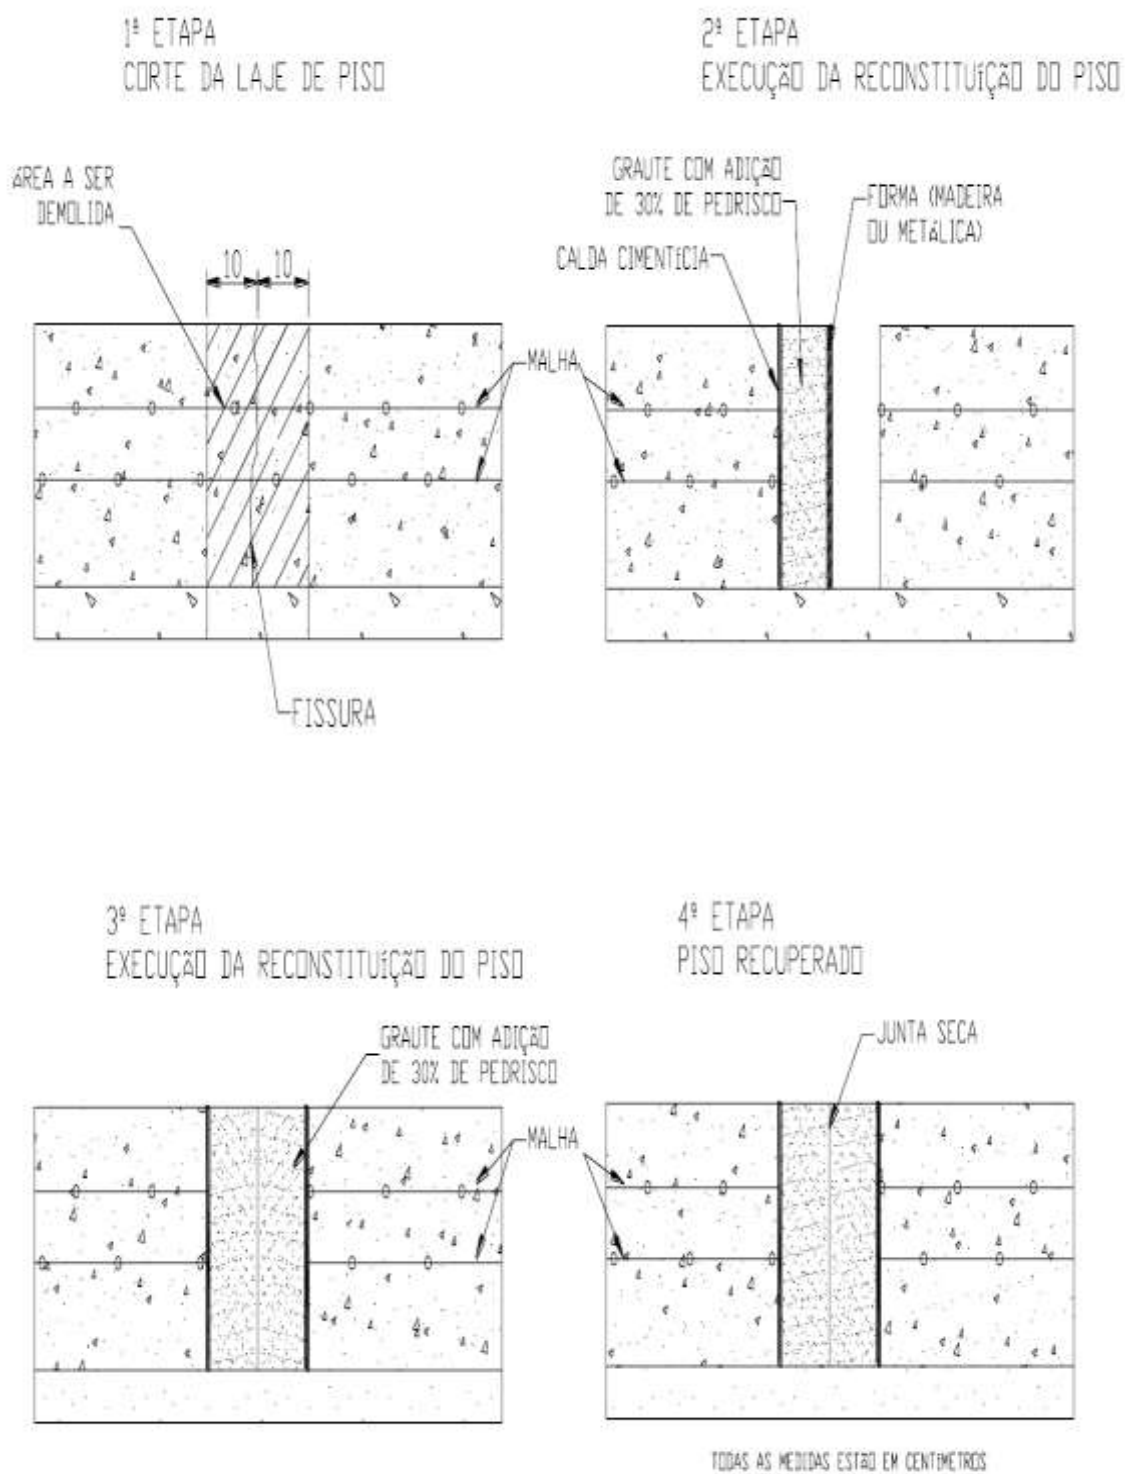
Figura 4.8 – Detalhe executivo das etapas de recuperação das fissuras  
(Fonte: ACERVO PESSOAL, 2009)

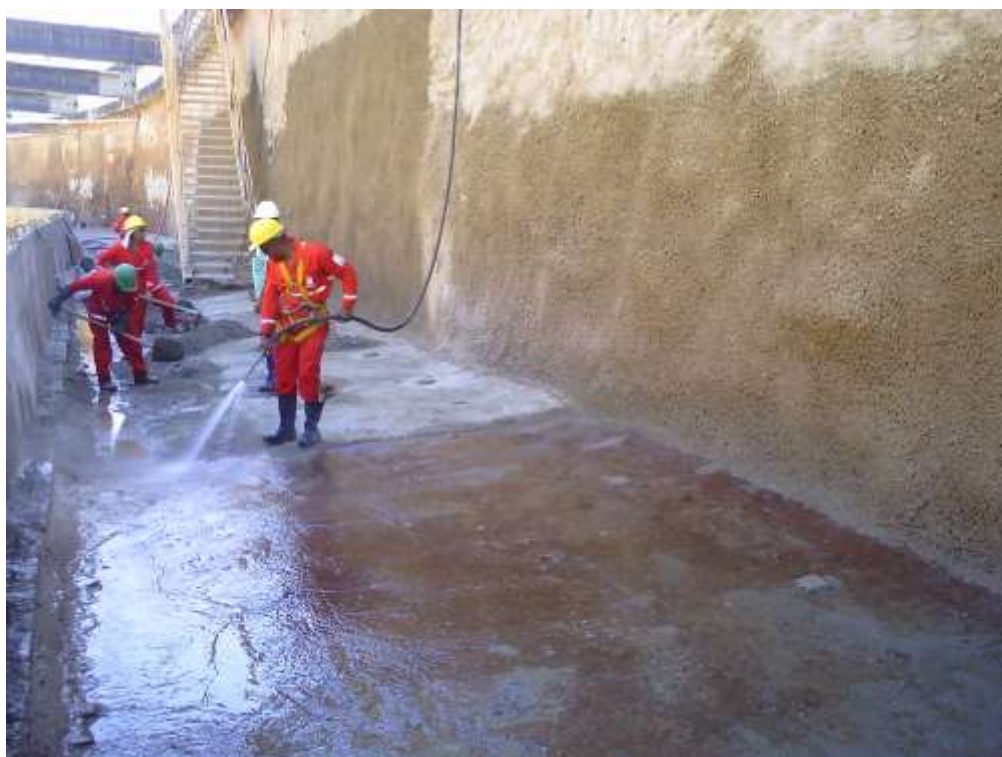
Figura 4.9 – Limpeza por jateamento de água com pressão removendo sujeiras na largura das faixas (Fonte: ACERVO PESSOAL, 2009)

Removida todas as sujeiras e solo/lama na largura das faixas, abrangendo até uma profundidade de 25 centímetros, ou seja, a toda a espessura da laje de piso.

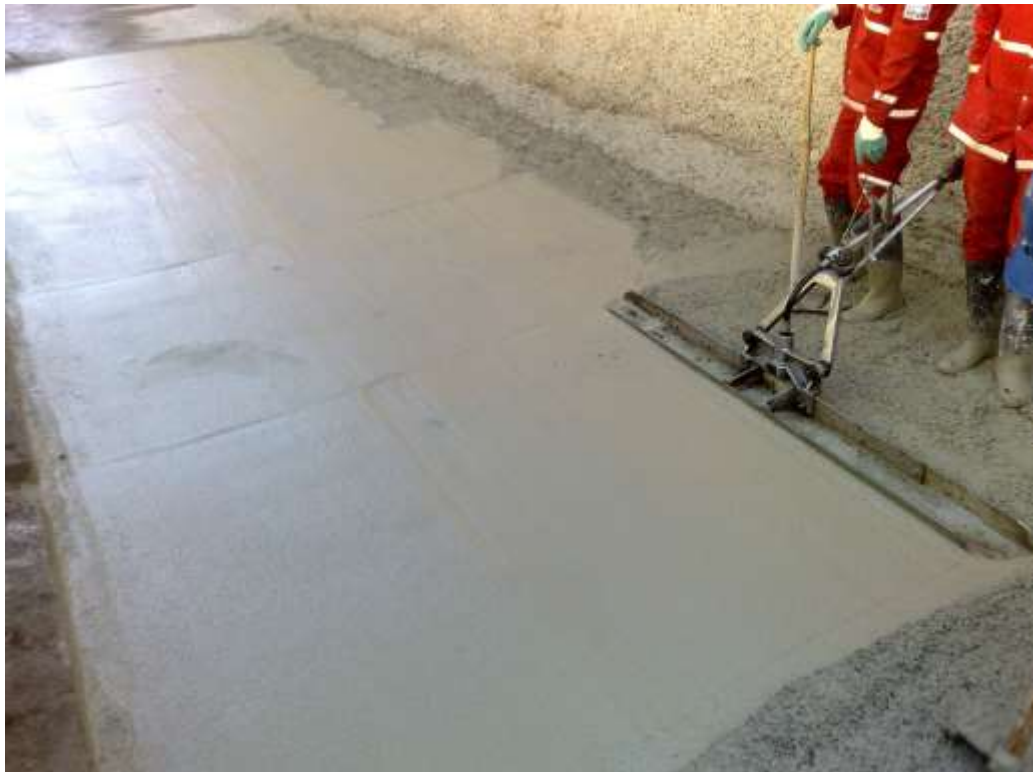
Figura 4.10 – Concretagem da laje de piso, utilização da régua “float” para melhorar o acabamento superficial (Fonte: ACERVO PESSOAL, 2009)

Utilizando régua “float” para melhorar o acabamento superficial do concreto e diminuir a rugosidade na superfície, além de melhorar a aderência com o substrato existente.

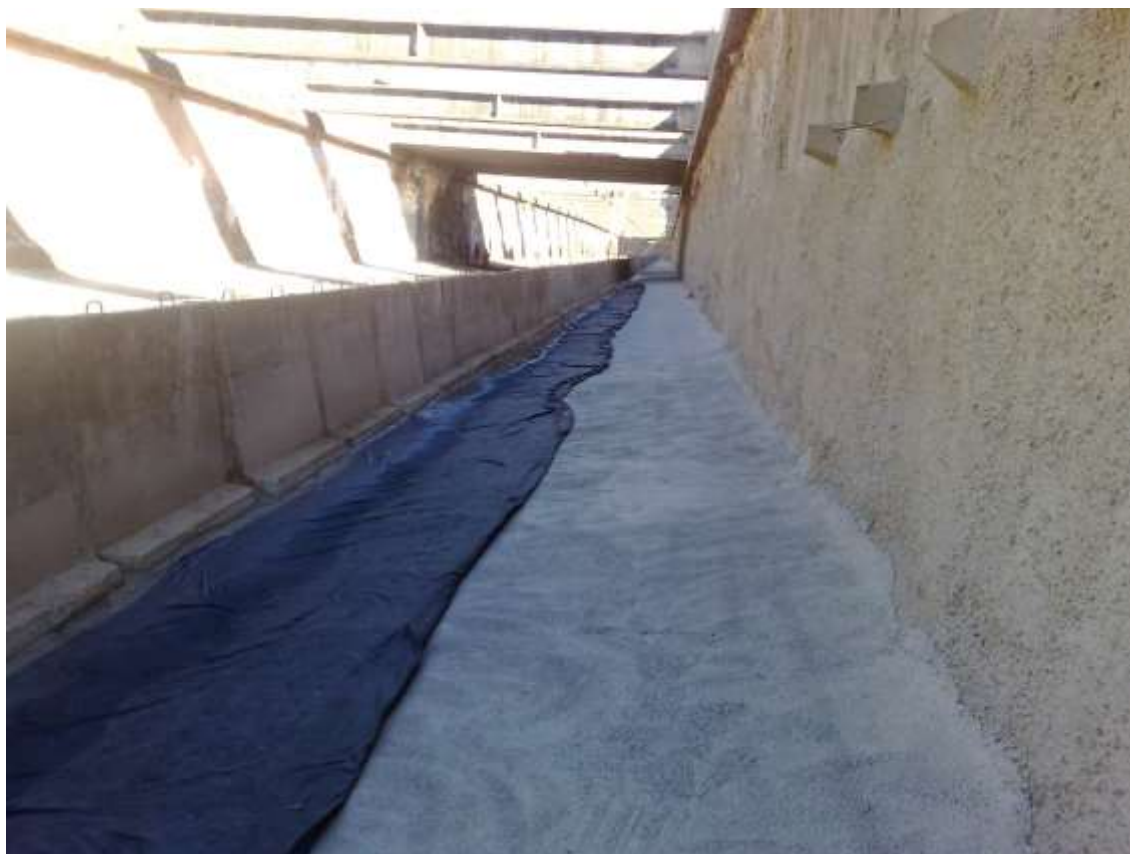
Figura 4.11 – Cura úmida com utilização de mantas tipo bidim  
(Fonte: ACERVO PESSOAL, 2009)

utilizando-se de mantas de polietileno (lona plástica) ou mantas tipo bidim, para reter a umidade.

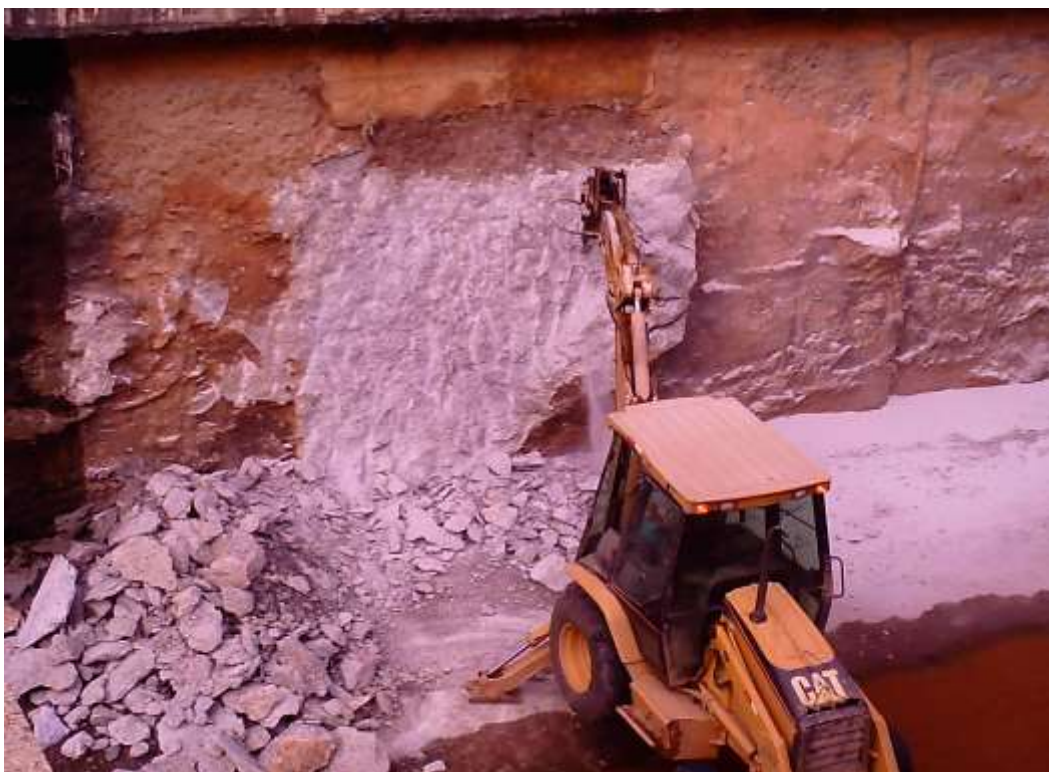
Figura 4.12 – Remoção das áreas contaminadas expondo a armadura, com a utilização de martelo rompedor pneumático  
(Fonte: ACERVO PESSOAL, 2009)

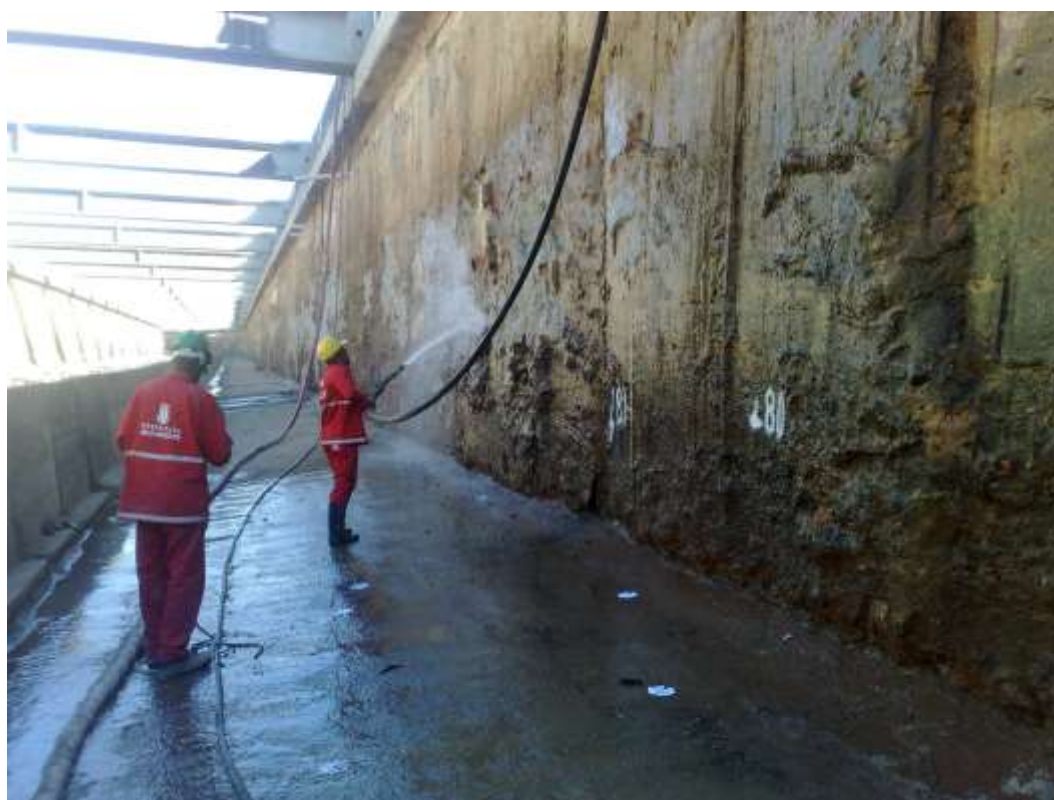
Figura 4.13 – Limpeza da parede de diafragma, utilizando jateamento de água com pressão (Fonte: ACERVO PESSOAL, 2009)

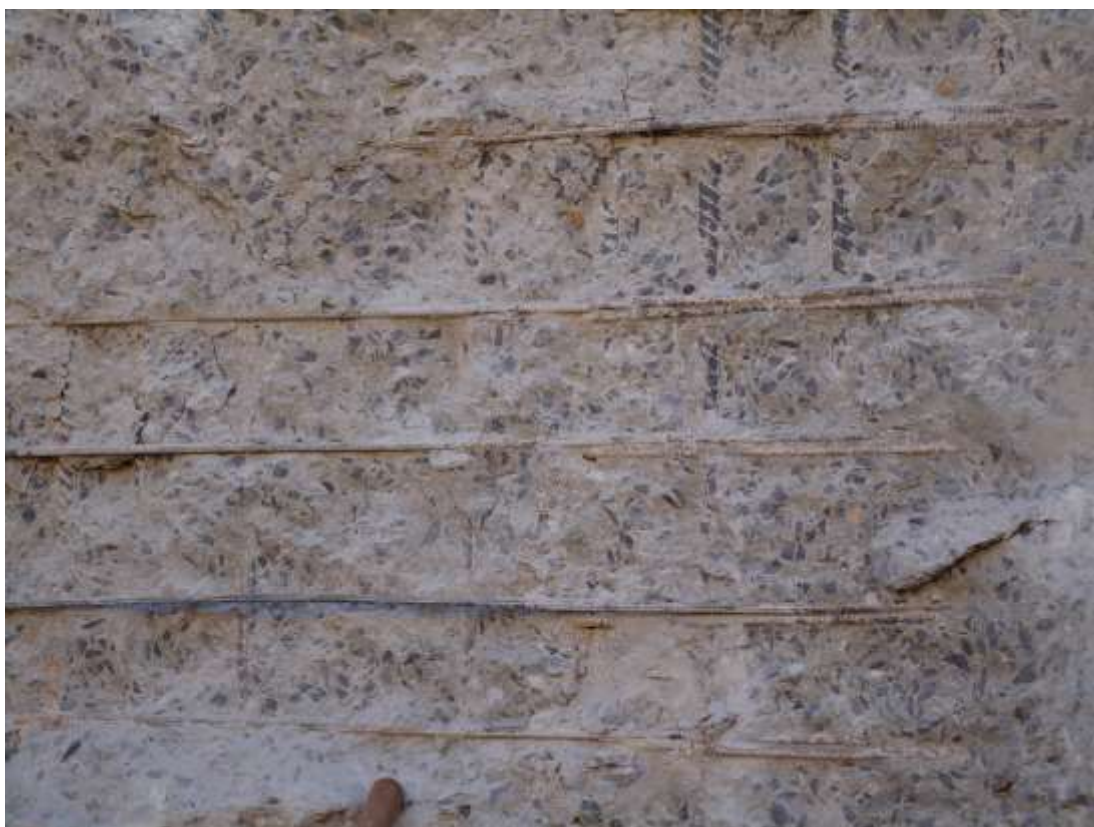
Figura 4.14 – Exposição da armadura e verificação do nível de perda de seção  
(Fonte: ACERVO PESSOAL, 2009)

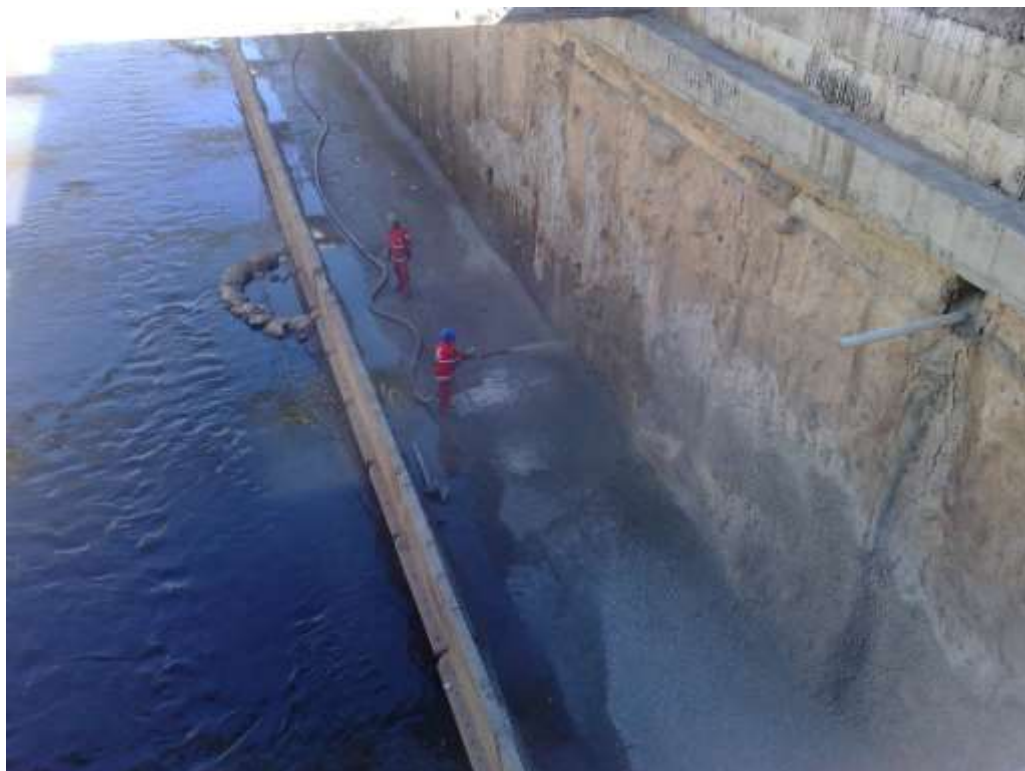
Figura 4.15 – Reforço da parede de diafragma com concreto projetado  
(Fonte: ACERVO PESSOAL, 2009)

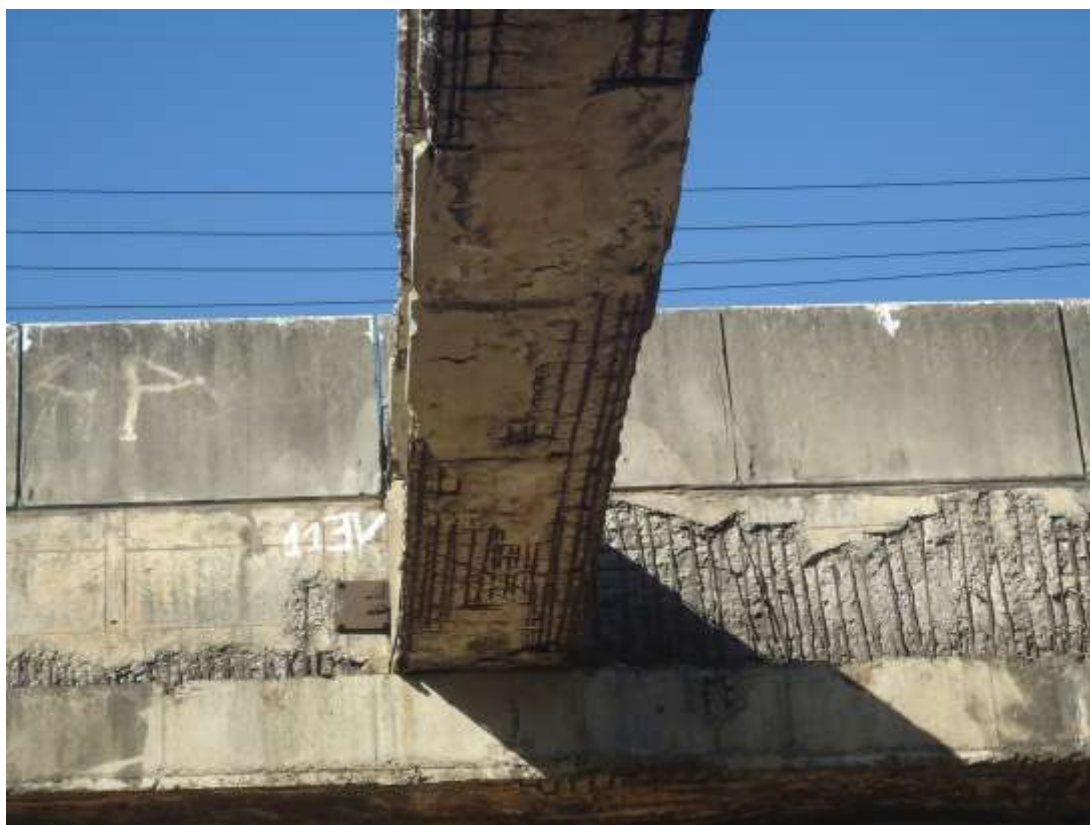
Figura 4.16 – Recuperação das vigas estroacas, idêntica a parede de diafragma  
(Fonte: ACERVO PESSOAL, 2009)

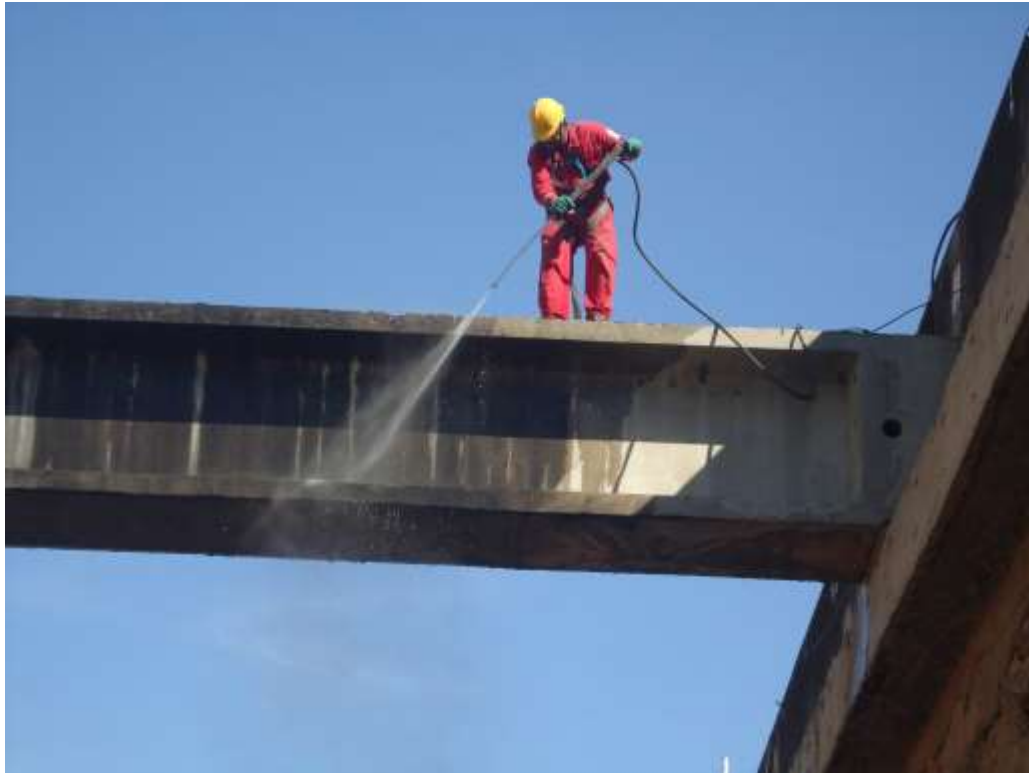
Figura 4.17 – Limpeza das vigas estroncas, idêntica a parede de diafragma  
(Fonte: ACERVO PESSOAL, 2009)

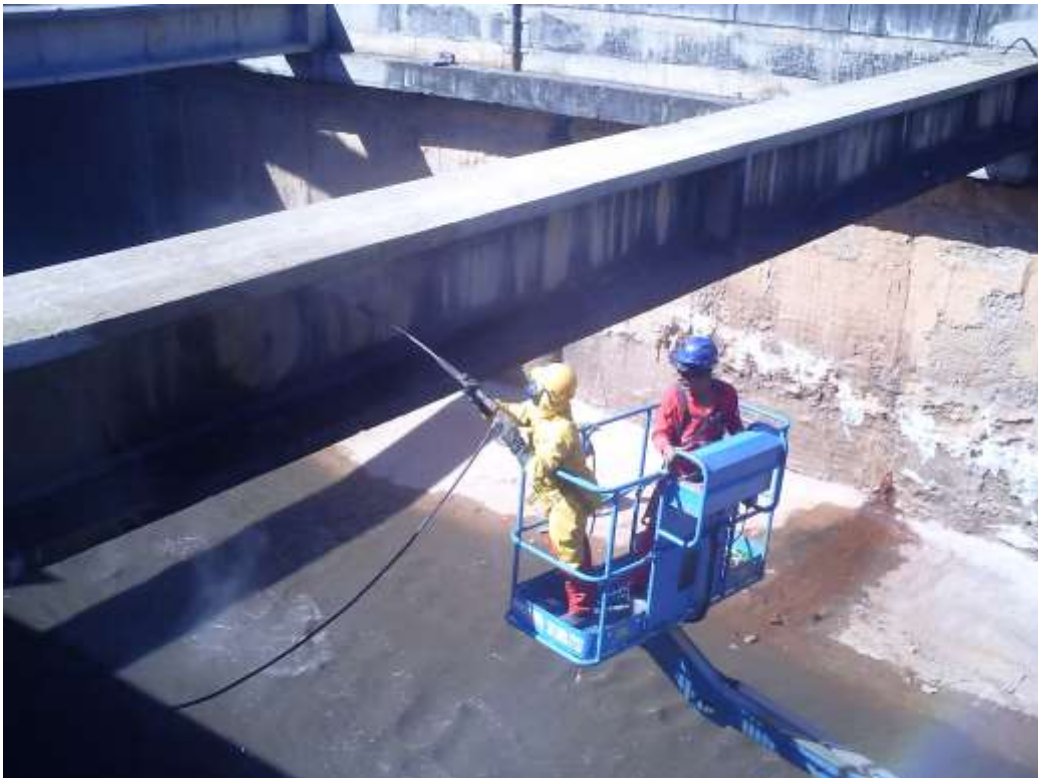
Figura 4.18 –Aplicação do inibidor de corrosão, utilizando pistola pneumática de baixa pressão (Fonte: ACERVO PESSOAL, 2009)
