**UNIVERSIDADE FEDERAL DE MINAS GERAIS**  
PROGRAMA DE PÓS-GRADUAÇÃO EM CONSTRUÇÃO CIVIL

**"ANÁLISE DE DESEMPENHO DOS MÉTODOS DE RECUPERAÇÃO DE  
ESTRUTURAS DE CONCRETO ARMADO DIAGNOSTICADAS COM CORROSÃO  
DE ARMADURAS"**

Autora: Monique Coutinho Nunes  
Orientadora: Profa. Adriana Guerra Gumieri  
Co-Orientador: Prof. José Márcio Fonseca Calixto

Belo Horizonte  
Agosto/2015

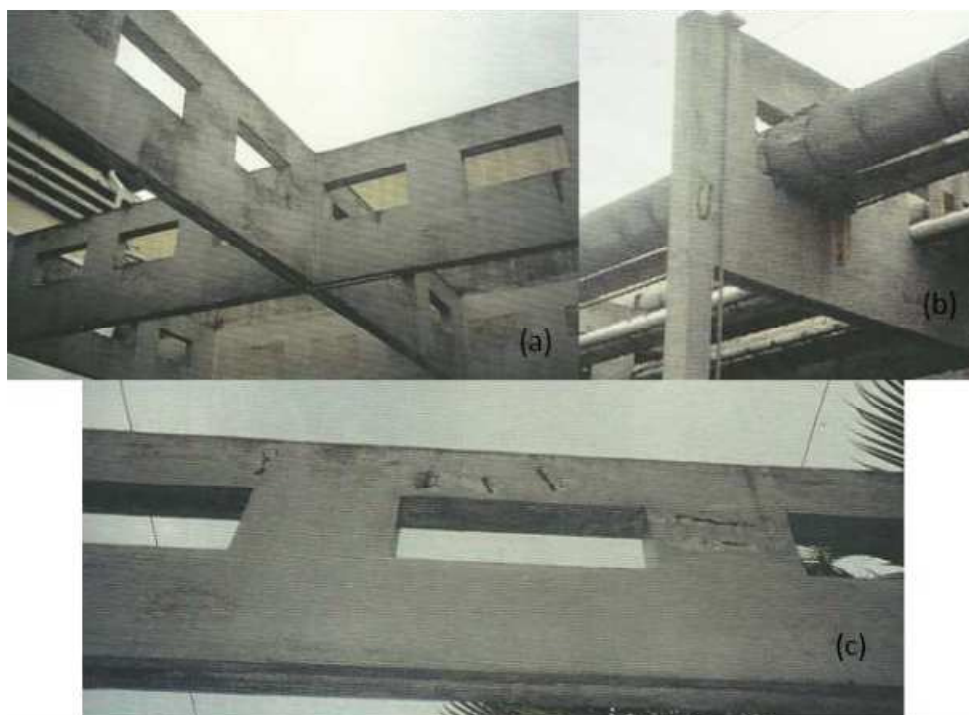
Em vistoria no prédio principal, a empresa relatou a existência de anomalias relacionadas ao processo de corrosão em pontos localizados nas vigas Vierendeel e na face inferior das lajes. A Figura 24 mostra alguns dos pontos com manifestações patológicas nas vigas, em fotos tiradas pela empresa, com impregnação de fungos e manchas de infiltrações (Figura 24a), e deslocamento do concreto de cobertura e exposição da armadura (Figura 24b e c).

Figura 24- Vigas Vierendeel em 2000 - (a) infiltração e fungos, (b) e (c) destacamento do concreto e armadura exposta.

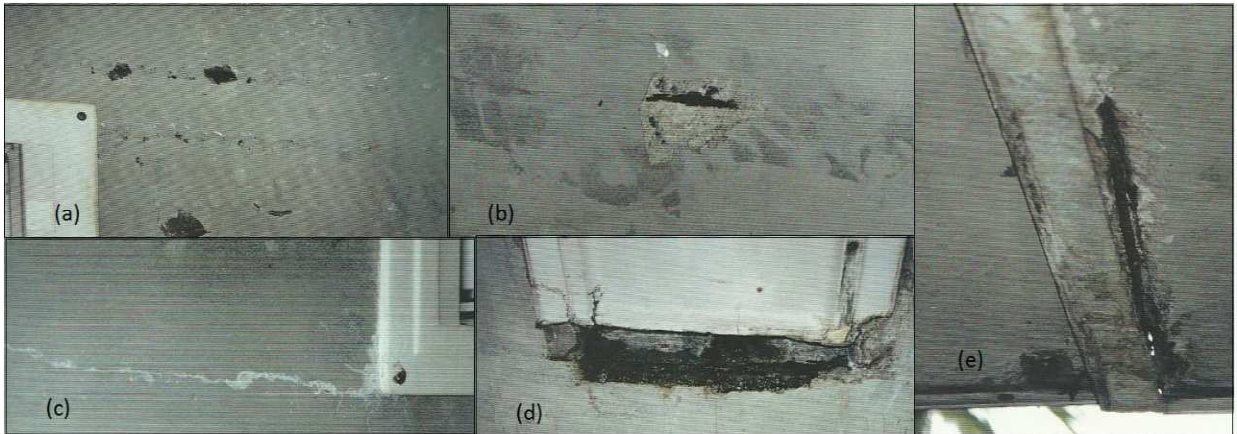
Nas lajes foram identificadas na época, além dessas patologias, espessuras de cobrimento praticamente nulas e infiltrações provenientes do acúmulo de água proporcionado por telhas quebradas, condensação de tubulações e vencimento da vida útil dos sistemas de impermeabilização. A Figura 25 apresenta anomalias em pontos localizados na face inferior das lajes, em fotos também tiradas pela empresa, apresentando o cobrimento praticamente nulo (Figura 25a), armadura exposta (Figura 25b), fissura com mancha de carbonatos (Figura 25c), o comprometimento próximo à luminária decorrente de percolação de água no local com consequente corrosão das armaduras (Figura 25d), e, por último, junta de dilatação deteriorada com vida útil vencida, e corrosão de armadura adjacente (Figura 25e).

Figura 25- Laje do prédio principal em 2000 – (a) cobertura quase nula, (b) armadura exposta, (c) fissura, (d) comprometimento próximo à luminária e (e) junta de dilatação deteriorada com armadura exposta.

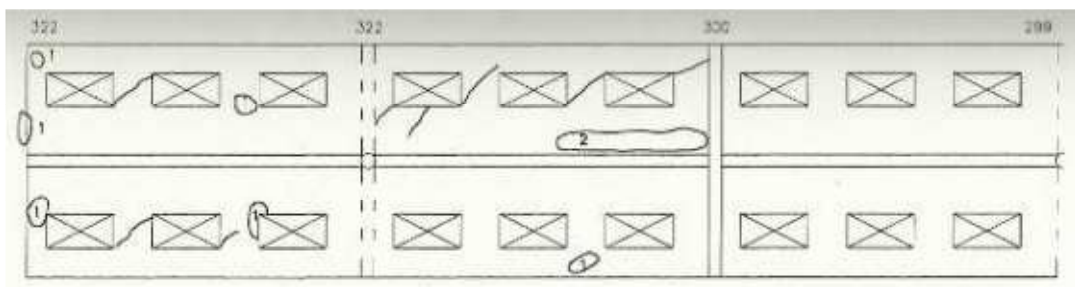
Figura 26 - Mapeamento das Vigas Vierendeel - Eixo 1 – Ano 2000.

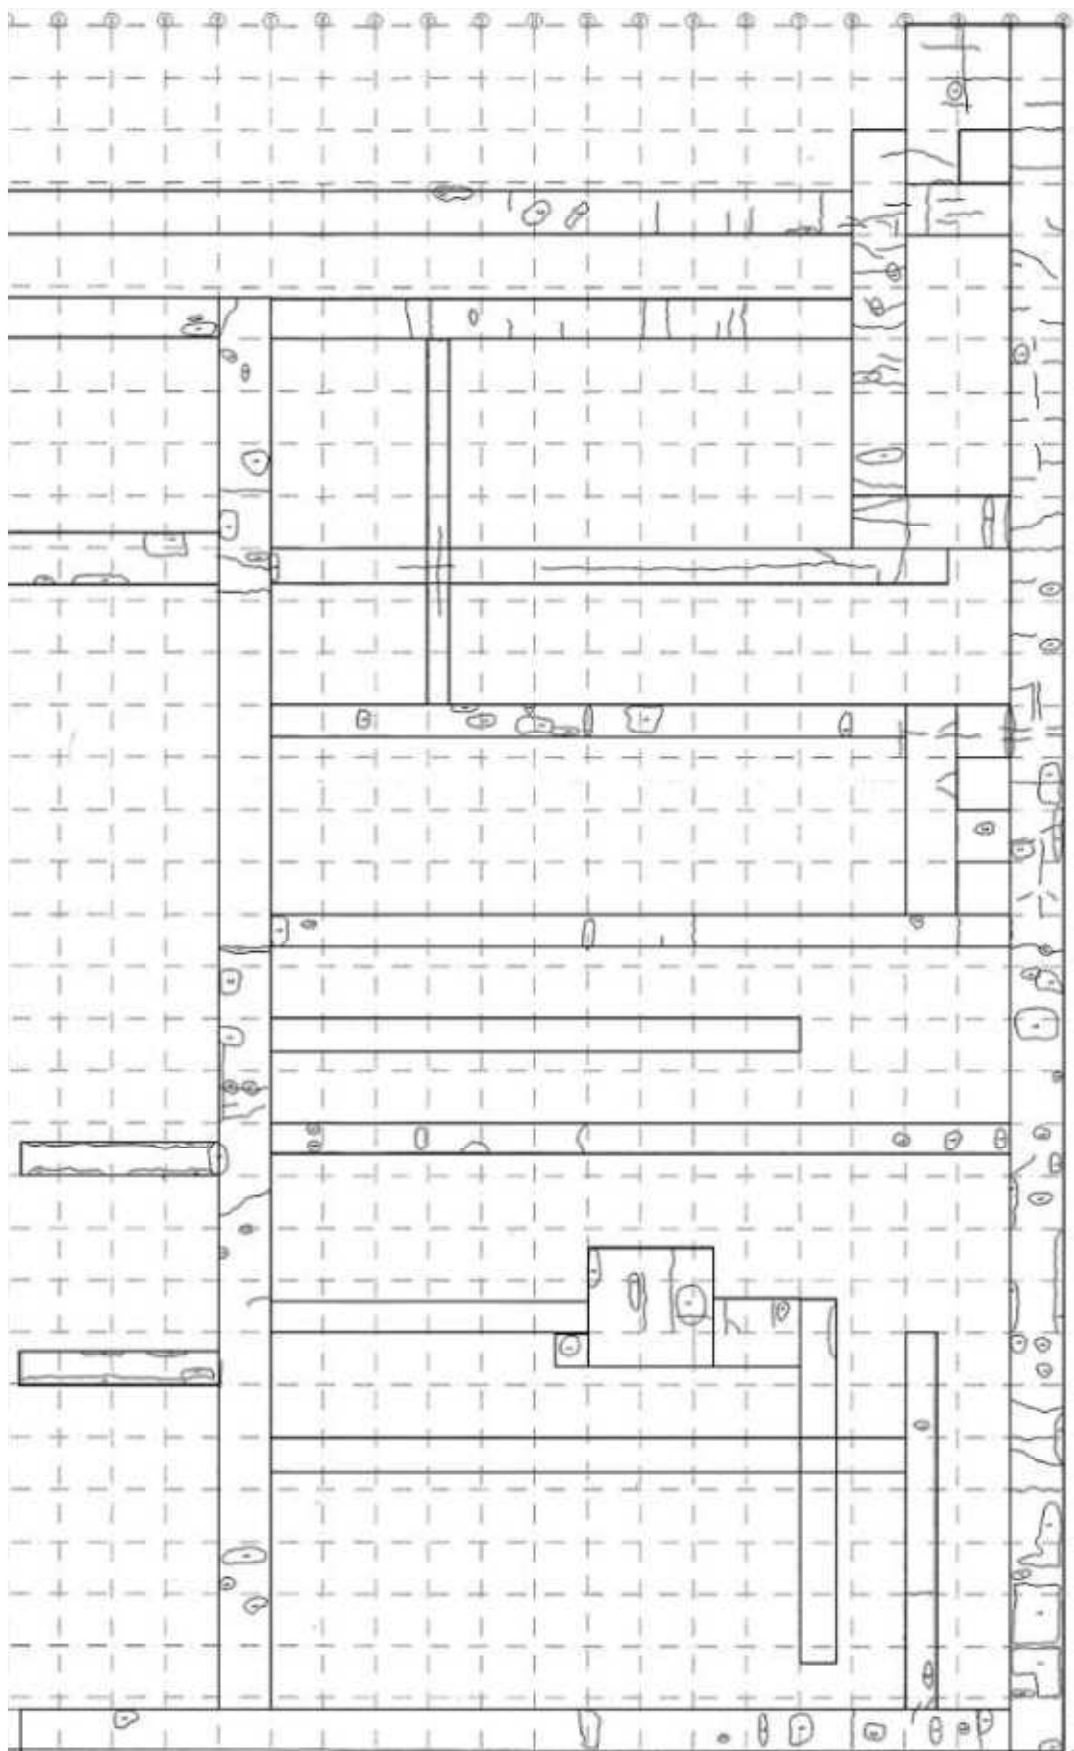
Já o mapa das anomalias encontradas na face inferior das lajes foi apresentado em planta, e exposto na Figura 27, com manifestações também em pontos localizados.

Figura 27- Mapeamento das anomalias da face inferior das lajes do prédio principal  
- Ano 2000.

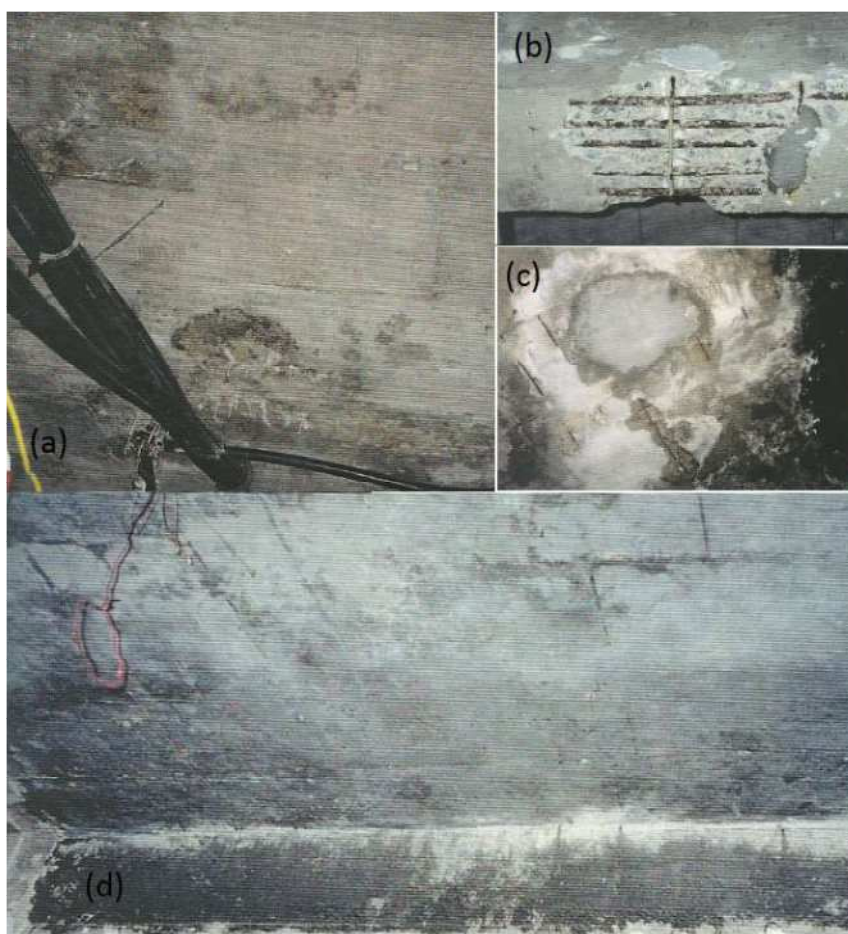
Figura 28- Prédio de Apoio em 2000 – (a) Infiltração e estalactites, (b) Armaduras corroídas, (c) Corrosão de armaduras, manchas e infiltração abaixo da cozinha, (d) Cobrimento quase nulo.

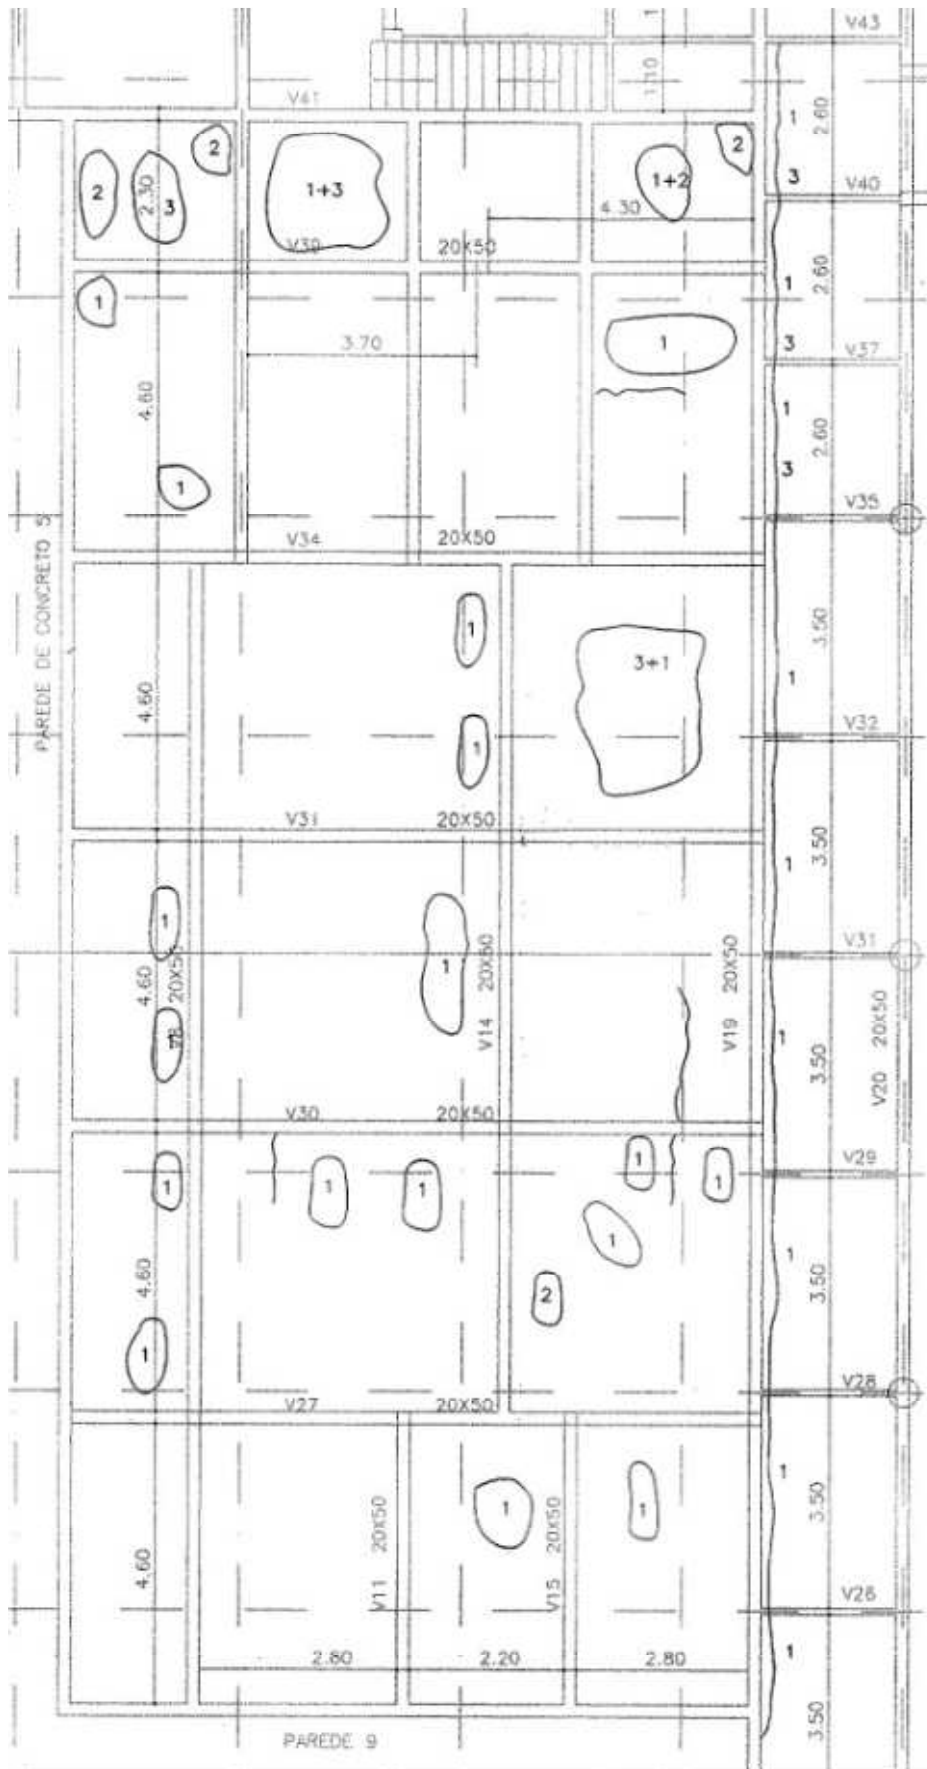
Figura 29- Mapeamento das anomalias do prédio de apoio.

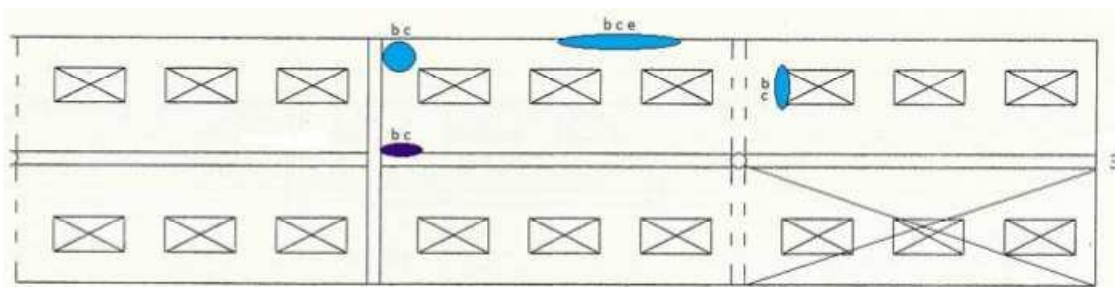
Figura 34- Mapeamento das Vigas do eixo 3 em 2015.

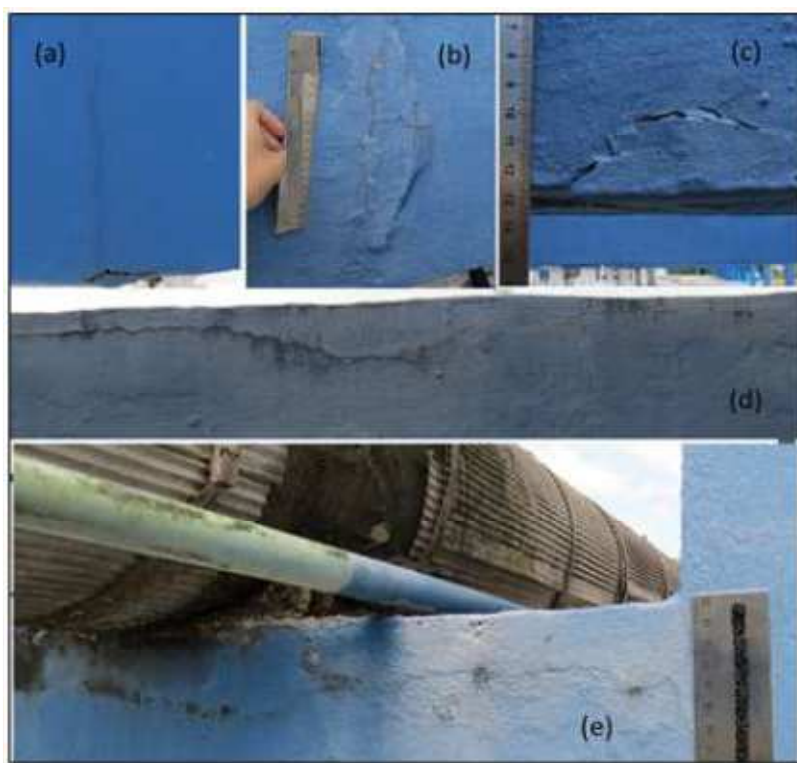
Figura 35- Manifestações patológicas nas vigas Vierendeel de dano médio: (a, b, c) fissuras e deslocamentos parciais do concreto, (d) fissura longitudinal à armadura com manchas de infiltração, (e) detalhe do encontro entre a tubulação e a viga.

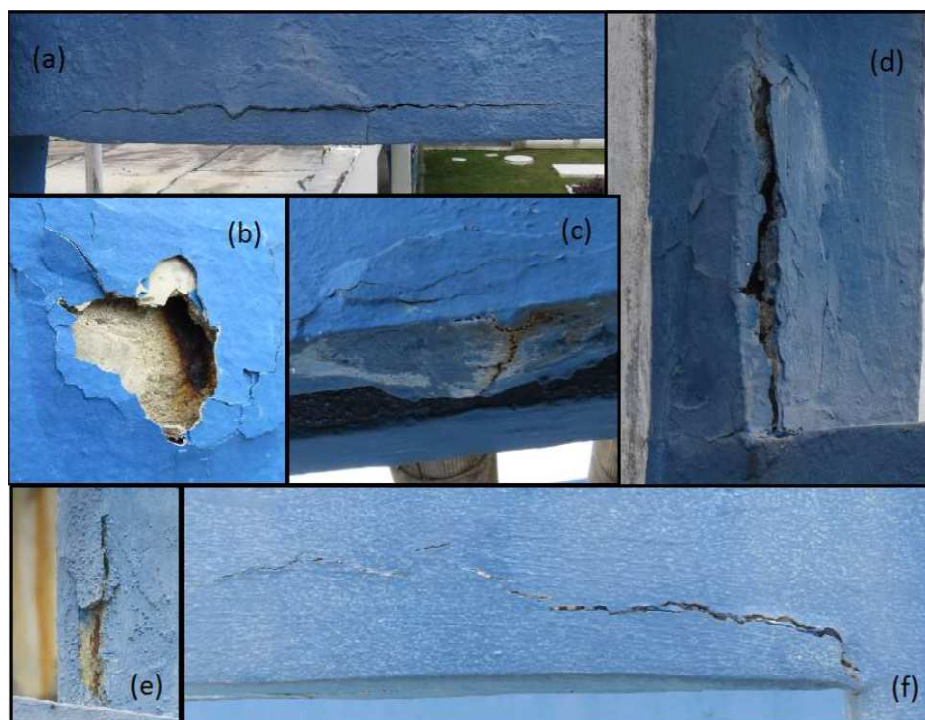
Figura 36- Manifestações patológicas nas vigas Vierendeel de dano grave: (a, f) fissuras, (b, e) exposição da armadura, (c, d) deslocamento do concreto.

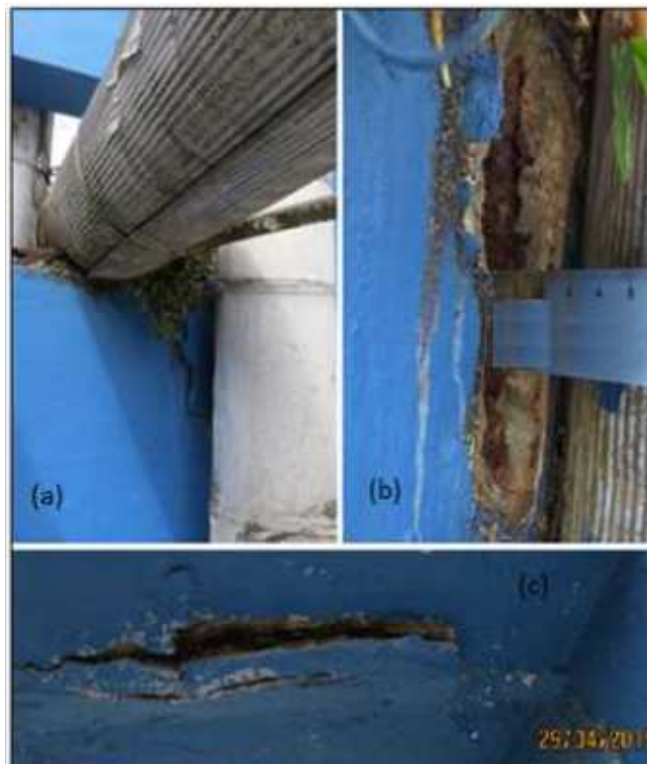
Figura 37- Manifestações patológicas nas vigas Vierendeel de dano muito grave: (a, b) armadura corroída abaixo da tubulação e (c) adjacente à junta de dilatação.

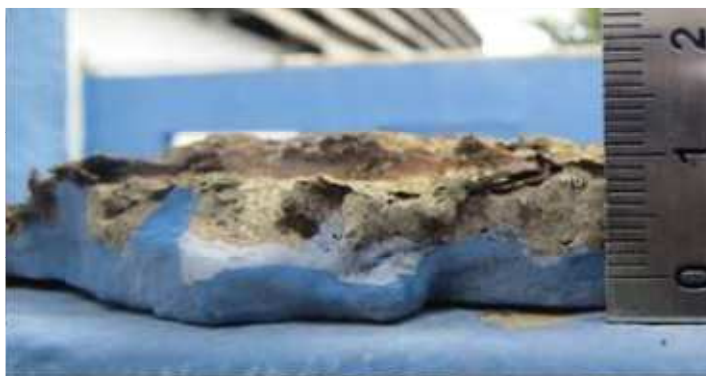
Figura 38- Medida da espessura de cobrimento nas vigas Vierendeel.

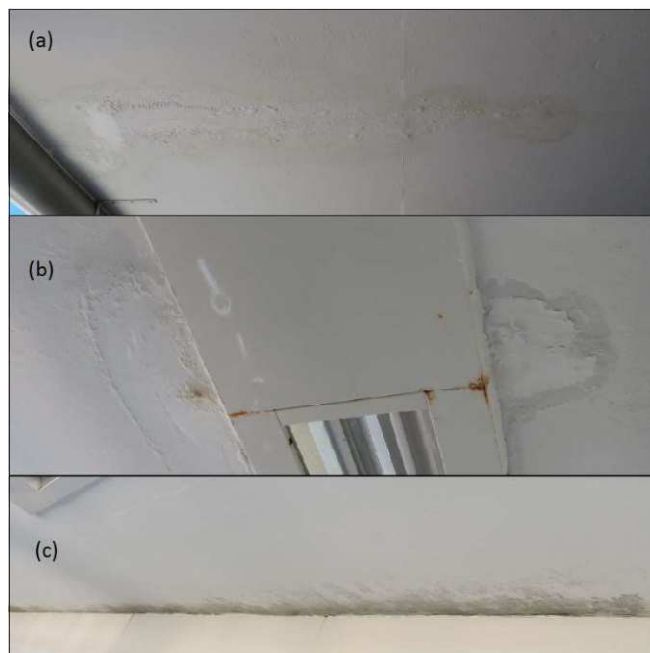
Figura 40- Manifestações patológicas nas lajes do prédio principal de dano leve: (a) mancha de corrosão, (b) detalhe da infiltração na luminária, (c) mancha de infiltração

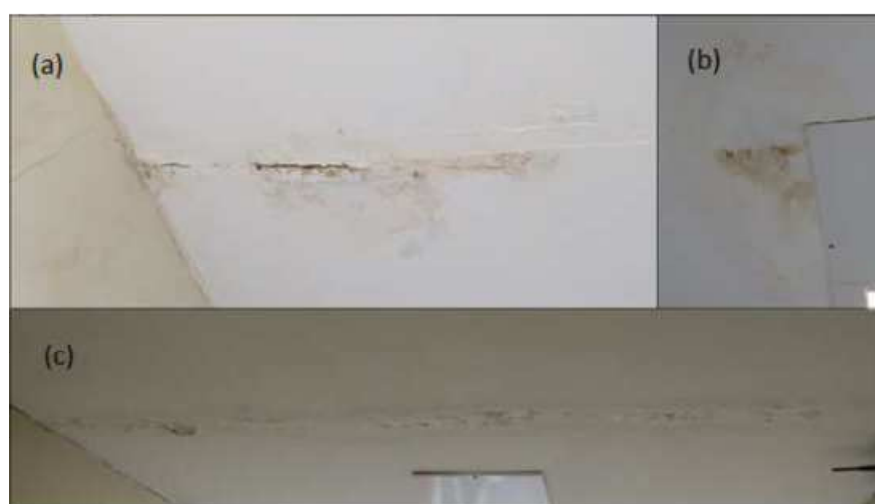
Figura 41- Manifestações patológicas nas lajes do prédio principal de dano médio: (a) fissura com mancha de corrosão, (b) mancha de corrosão e infiltração acentuada próximo à luminária, (c) infiltração com fissura e mancha de corrosão.

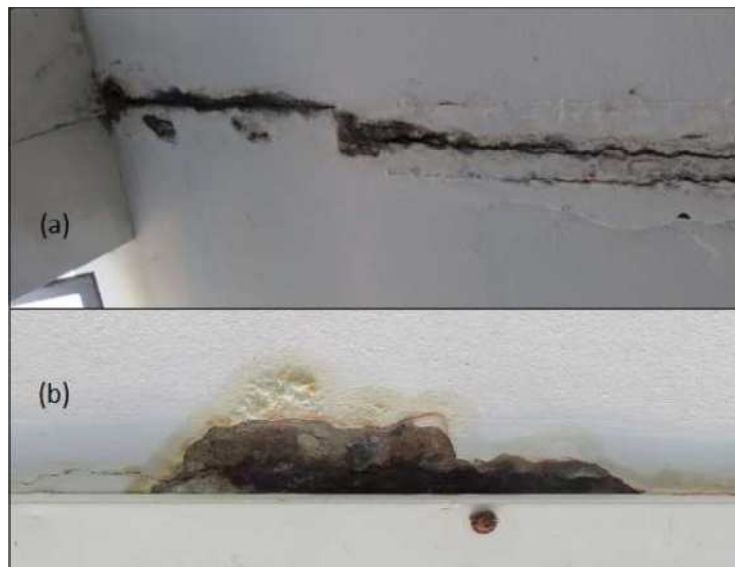
Figura 42- Manifestações patológicas nas lajes do prédio principal de dano grave: (a) armadura exposta adjacente à junta de dilatação e (b) à luminária.

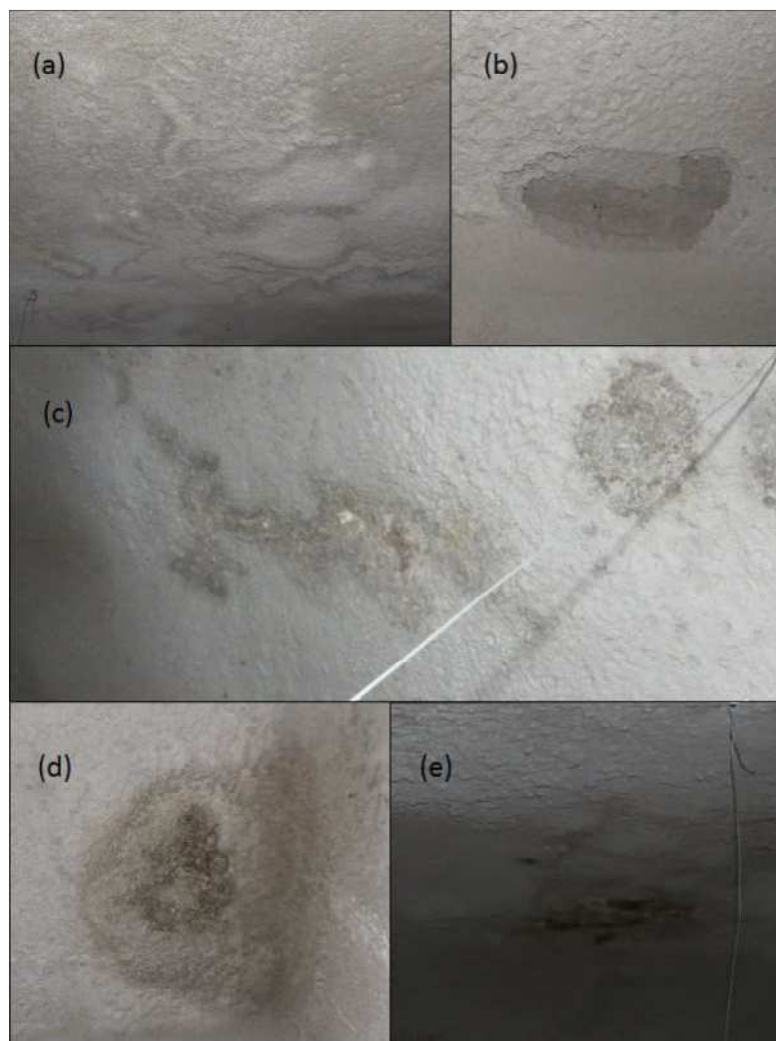
Figura 44- Manifestações patológicas nas lajes do prédio principal de dano (a, b) leve, (c, d) médio e (e) grave.

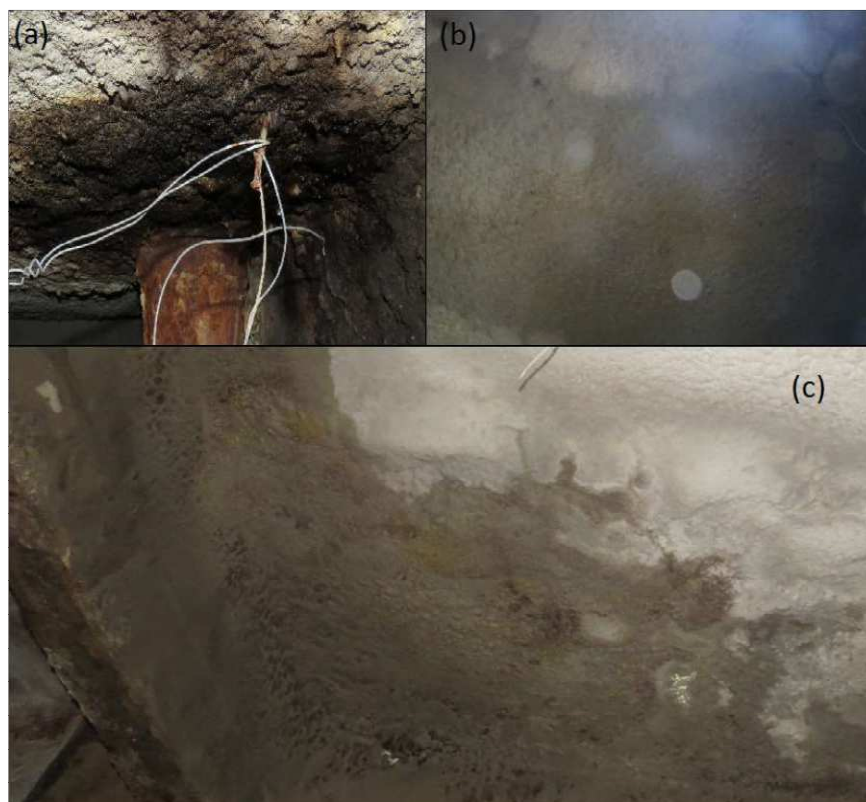
Figura 45- Manifestações patológicas nas lajes do prédio principal de dano muito grave: (a) detalhe de infiltração na passagem da tubulação, (b) infiltração generalizada com manchas de corrosão, (c) infiltração generalizada e viga com armadura exposta e corroída

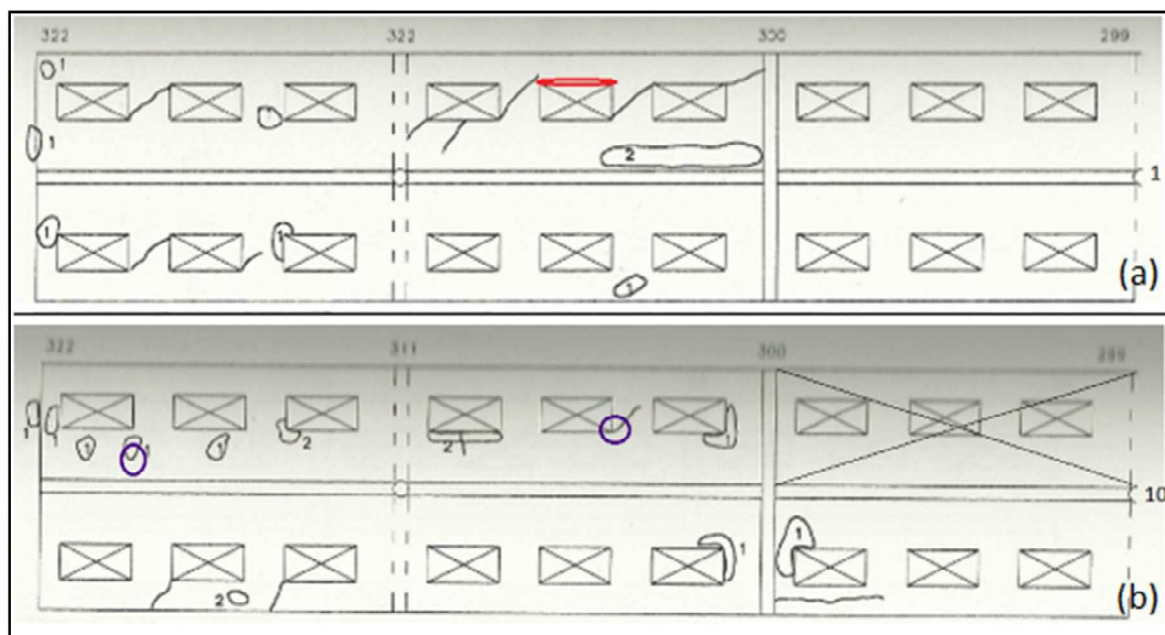
Figura 46- Comparação das Vigas Vierendeel antes e depois da recuperação: (a) Eixo 1 (b) Eixo 10.

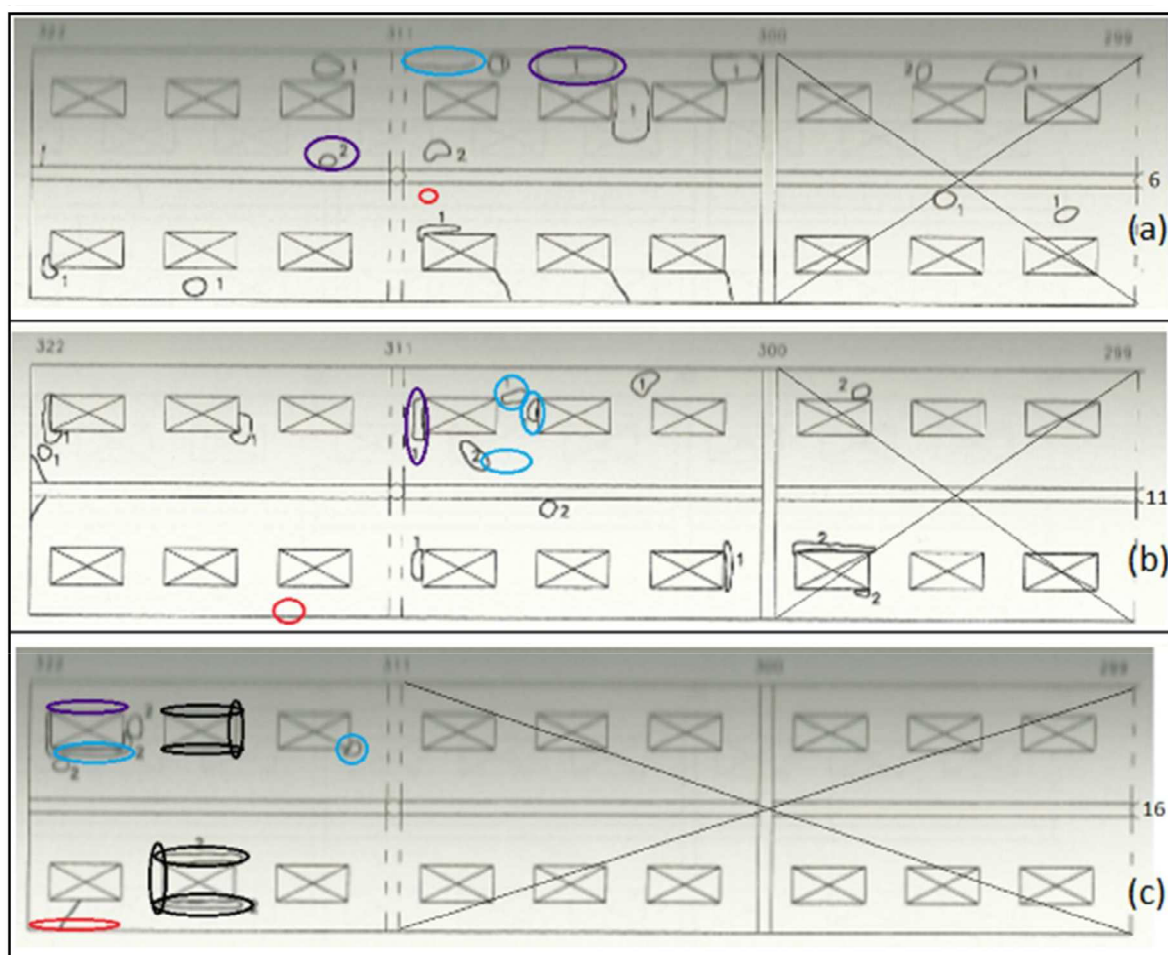
Figura 47- Comparação das Vigas Vierendeel antes e depois da recuperação: (a) Eixo 6 (b) Eixo 11, (c) Eixo 16.

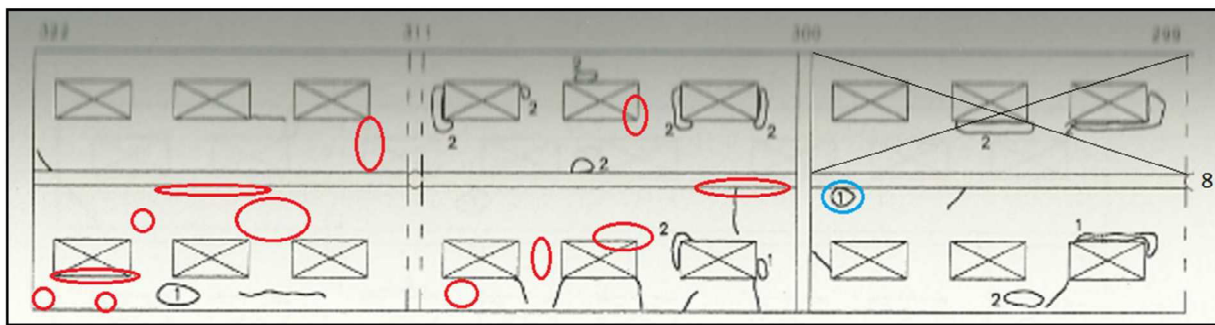
Figura 48- Comparação dos mapas das Vigas Vierendeel: eixo 8.

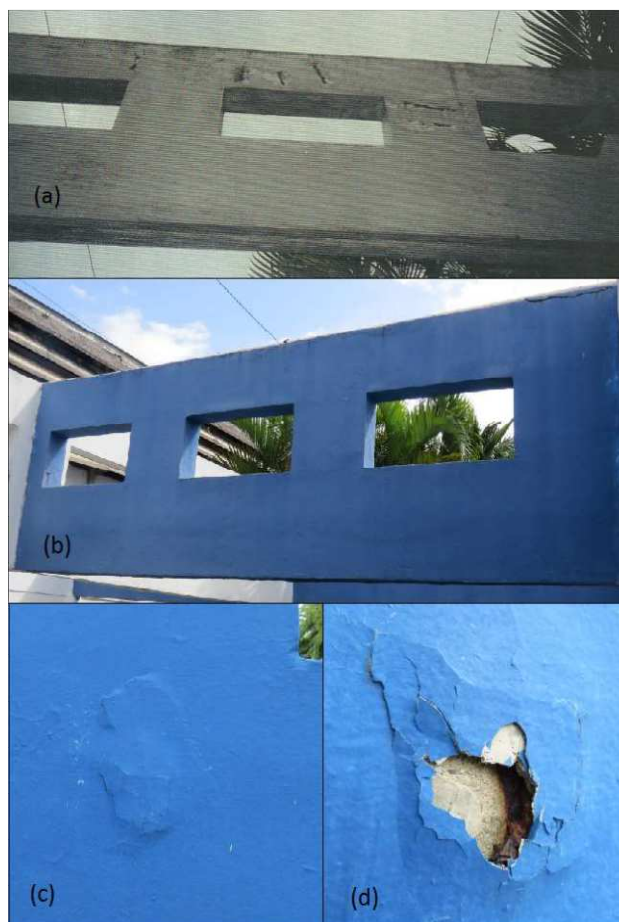
Figura 49- Comparação das manifestações patológicas das Vigas Vierendeel: (a) viga em 2000, (b) viga em 2015, (c) área com deslocamento parcial, (d) mesma área após percussão.

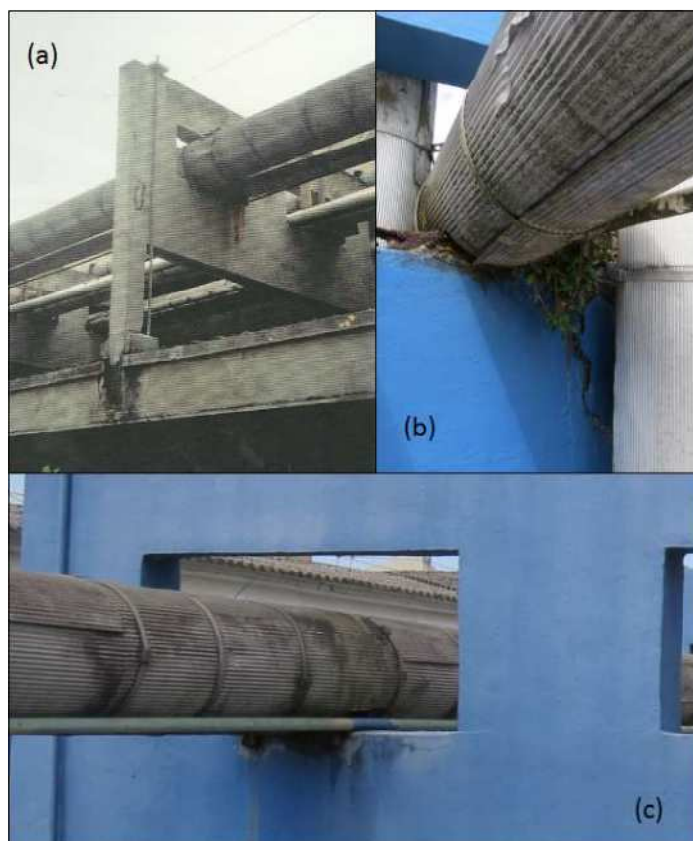
Figura 50- Comparação das manifestações patológicas das Vigas Vierendeel – detalhe da passagem de tubulação: (a) deterioração em 2000, (b) deslocamento em 2015, (c) infiltração em 2015.

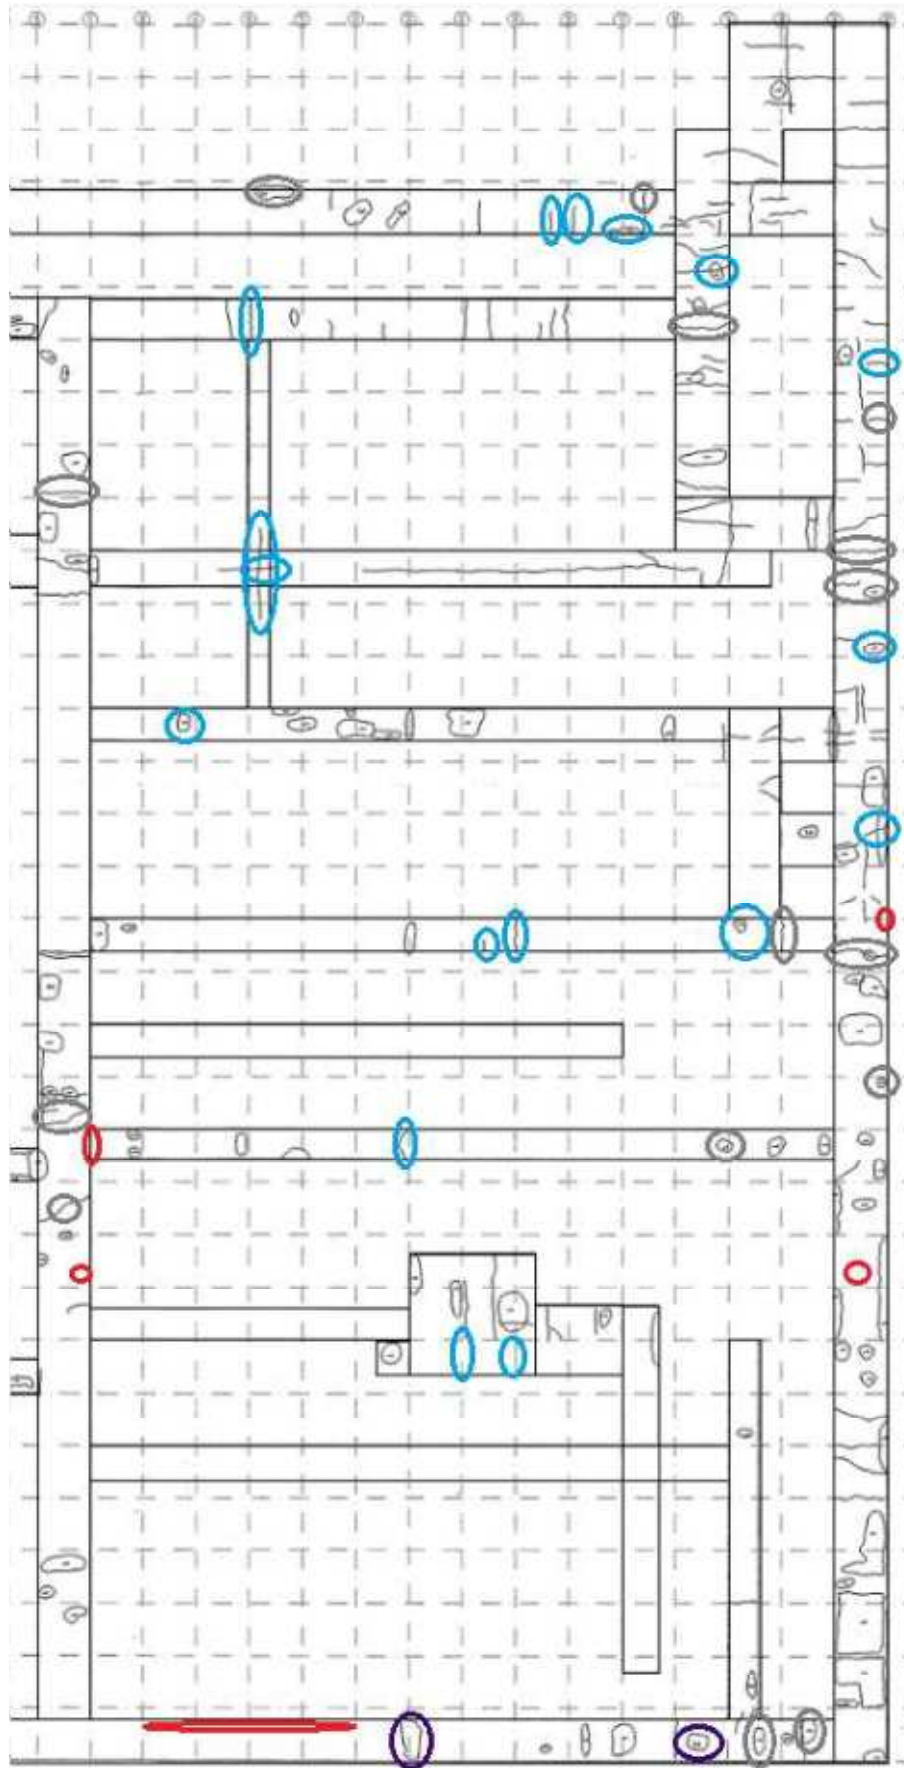
Figura 51- Comparação dos mapas das lajes do prédio principal.

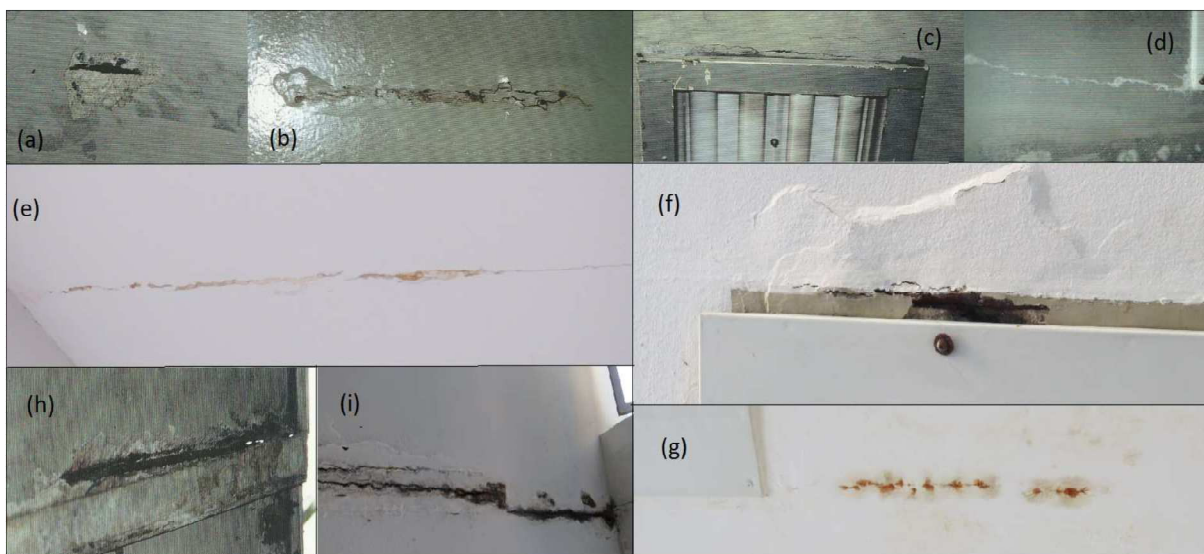
Figura 52- Comparação das manifestações patológicas das lajes do prédio principal: (a) armadura exposta em 2000, (b) fissura em 2000, (c) e (d) anomalias adjacentes à luminária em 2000, (e) fissura em 2015, (f) e (g) anomalias adjacentes à luminária em 2015, (h) anomalia adjacente à junta de dilatação em 2000, (i) anomalia adjacente à junta de dilatação em 2015.

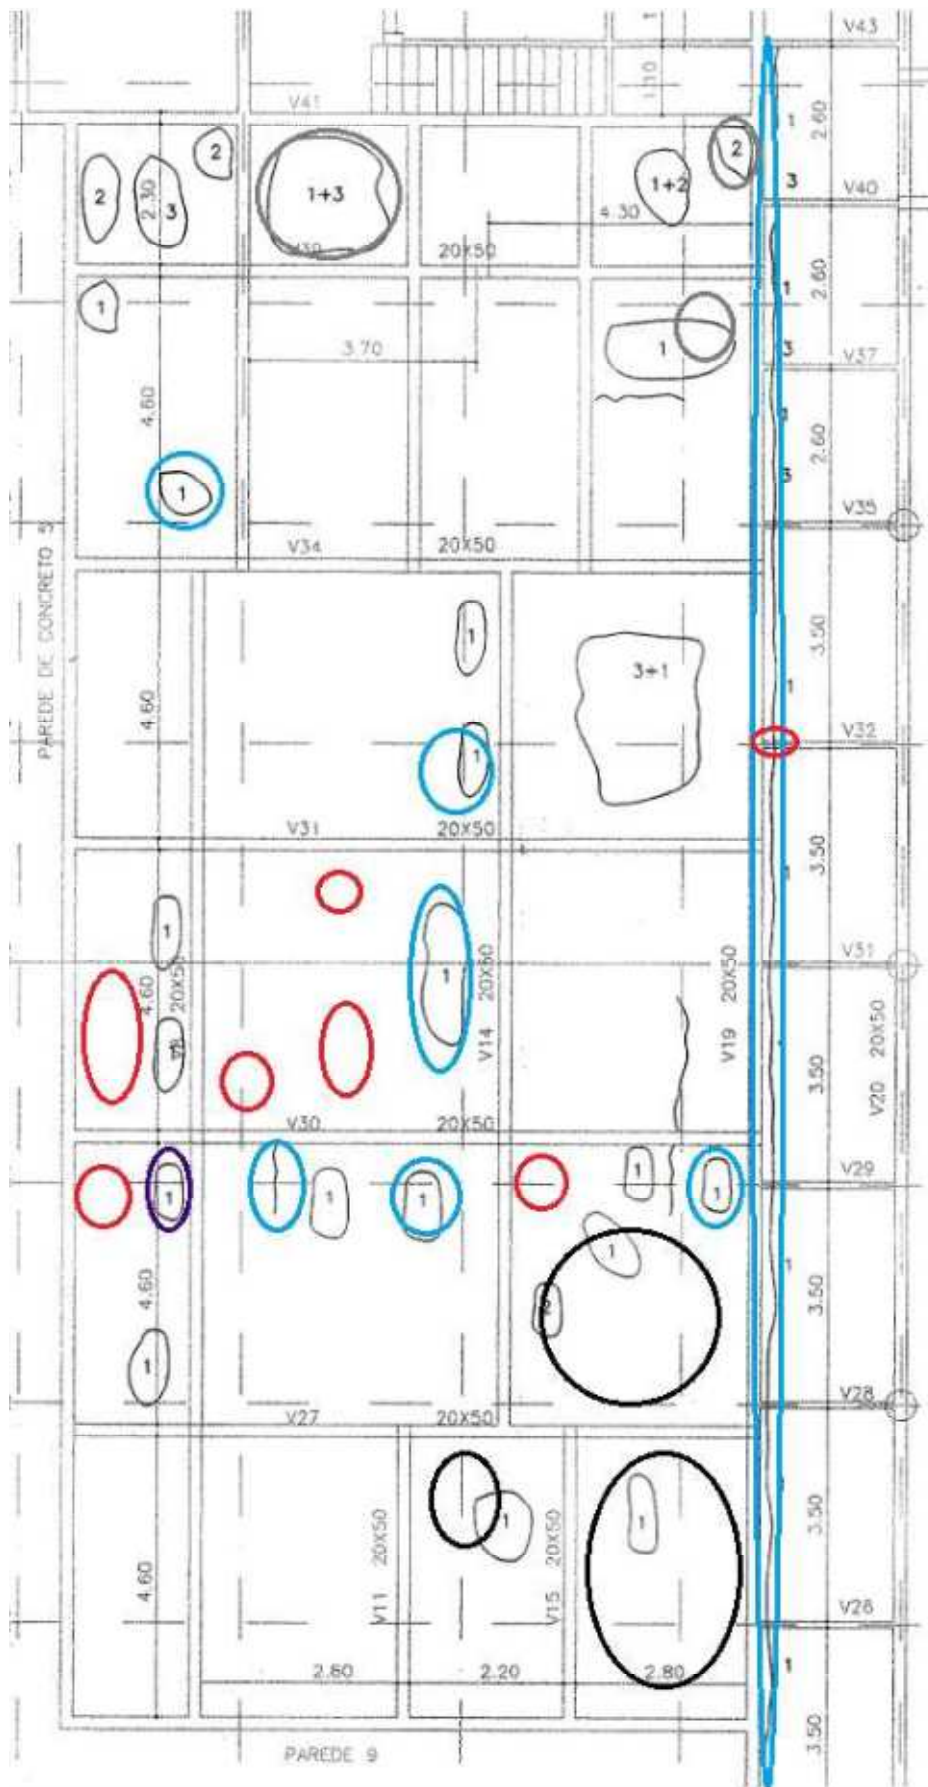
Figura 53- Comparação dos mapas das lajes do prédio de apoio.

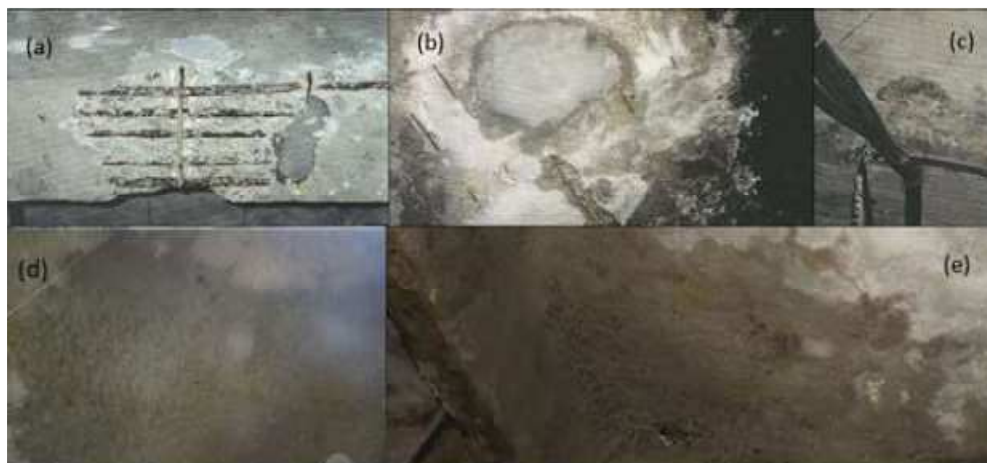
Figura 55- Comparação das manifestações patológicas das lajes do prédio principal: (a, b, c) fotos da estrutura em 2000, (d, e) fotos da estrutura em 2015.
