UNIVERSIDADE FEDERAL DE MINAS GERAIS
Programa de Pós-Graduação em Engenharia Metalúrgica, Materiais e de Minas

Dissertação de Mestrado

Avaliação da corrosão interna em minerodutos brasileiros para
transporte de minério de ferro

Autora: Gabriela Goes Mattioli
Orientador: Prof. Afonso Henriques Martins
Coorientadora: Prof^a. Vanessa de Freitas Cunha Lins

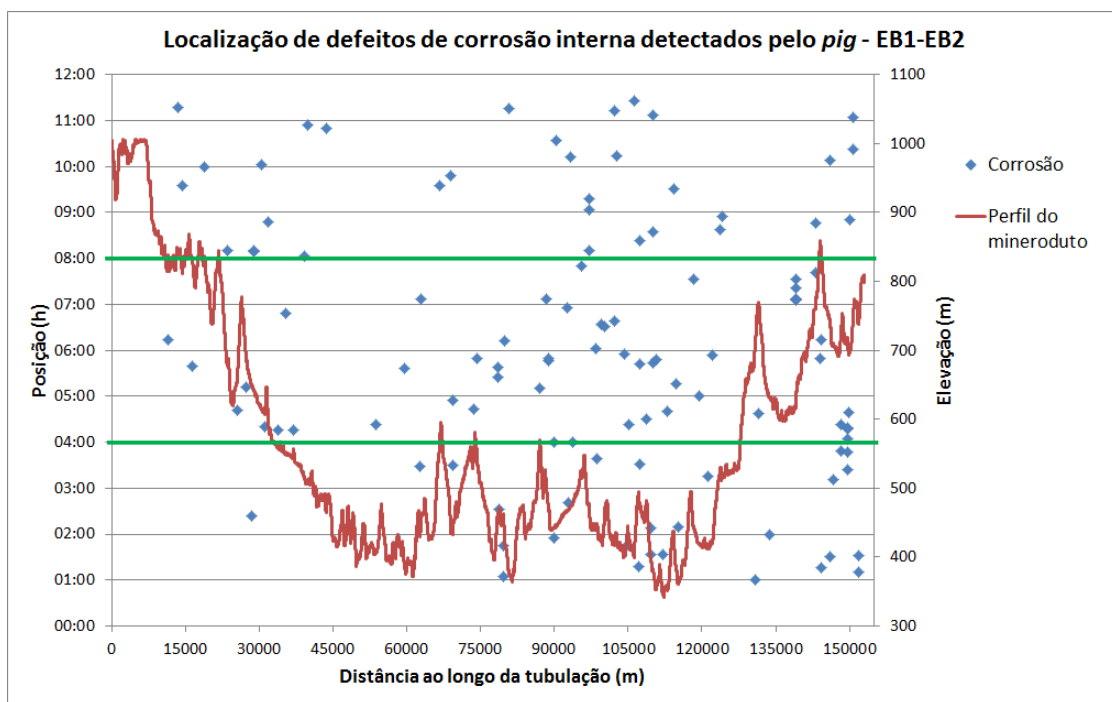
Figura 5. 75 - Indicações de corrosão interna no trecho EB1-EB2.

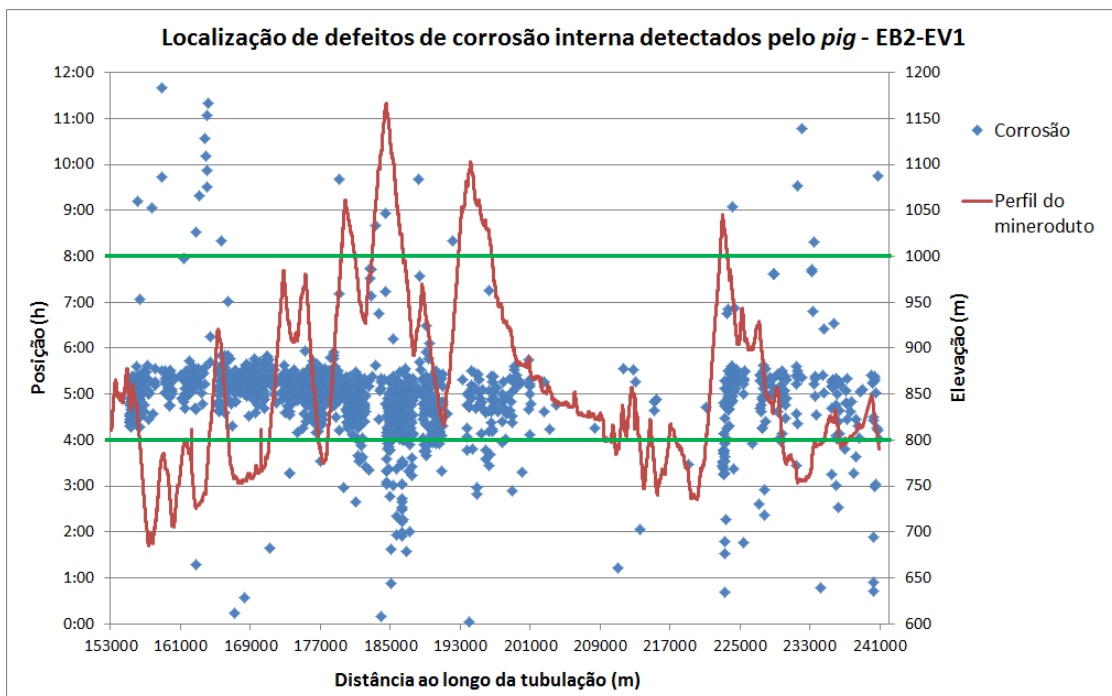
Figura 5. 76 - Indicações de corrosão interna no trecho EB2-EV1.

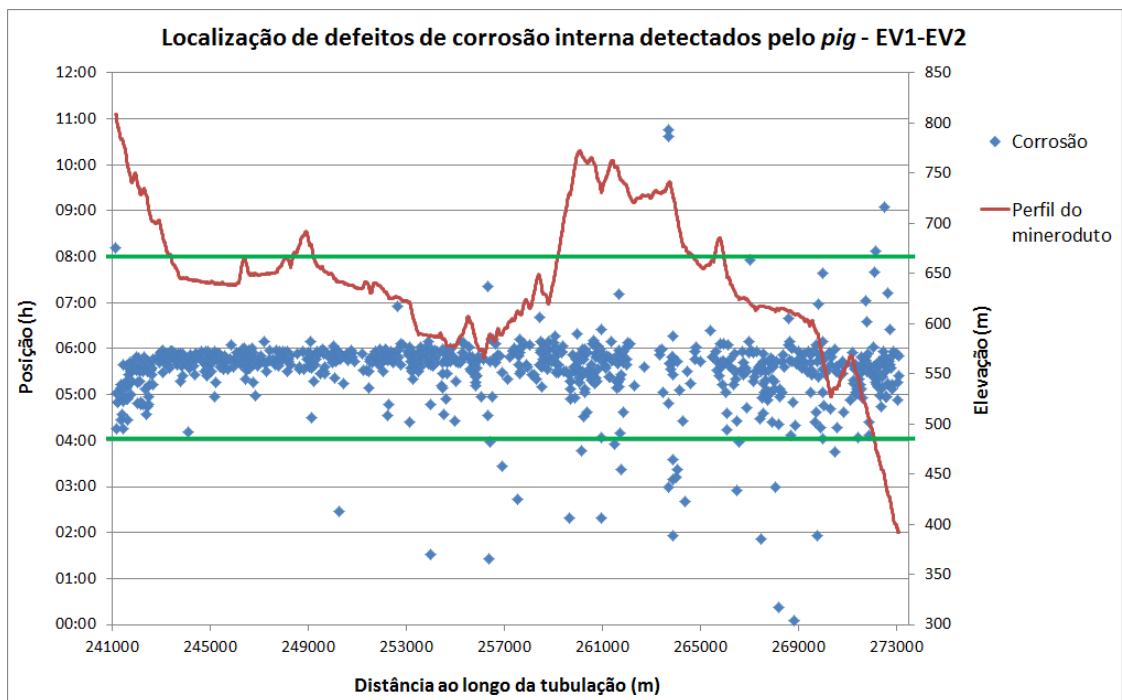
Figura 5. 77 - Indicações de corrosão interna no trecho EV1-EV2.

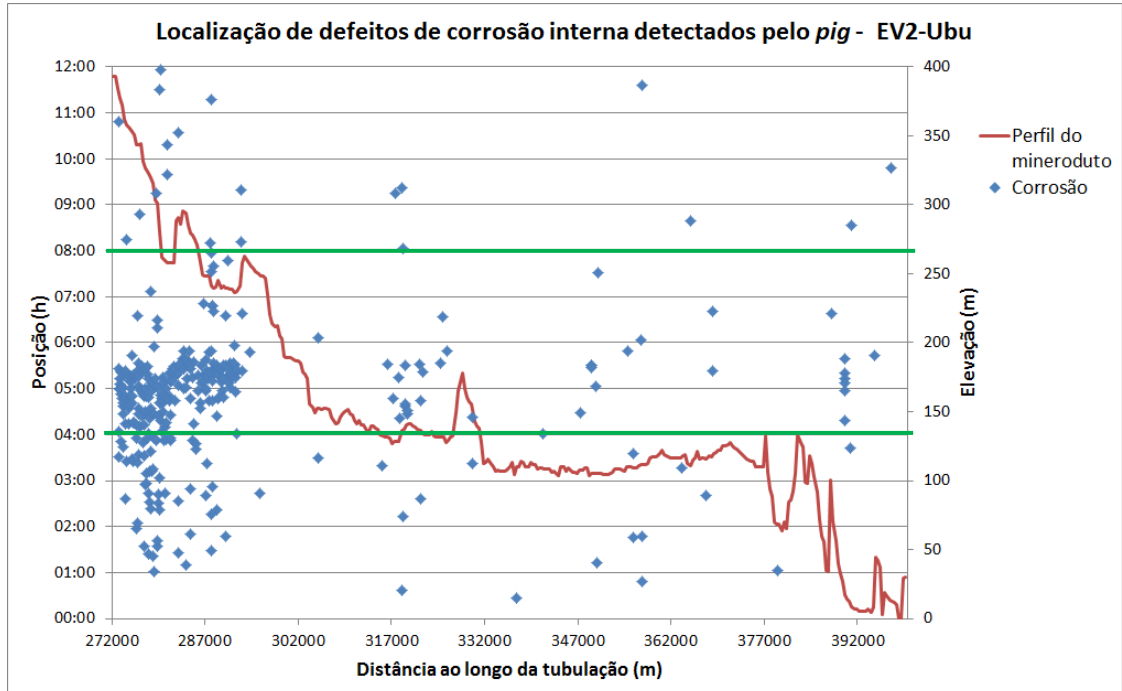
Figura 5. 78 - Indicações de corrosão interna no trecho EV2-Ubu.

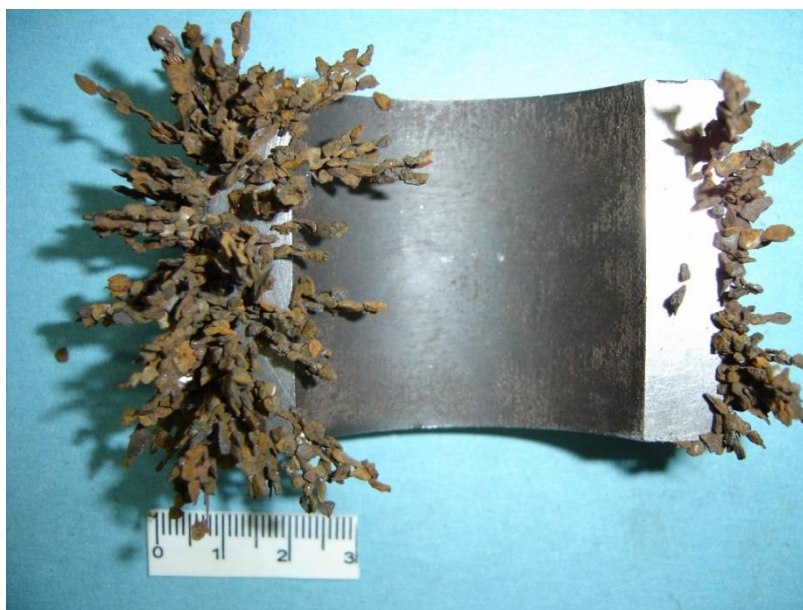
Uma informação importante sobre os tubérculos retirados é que eles apresentavam propriedade ferromagnética, como pode ser visto na figura 5.79, em que um ímã foi aproximado dos mesmos.

Figura 5. 79 - Tubérculos ao serem aproximados de um ímã.

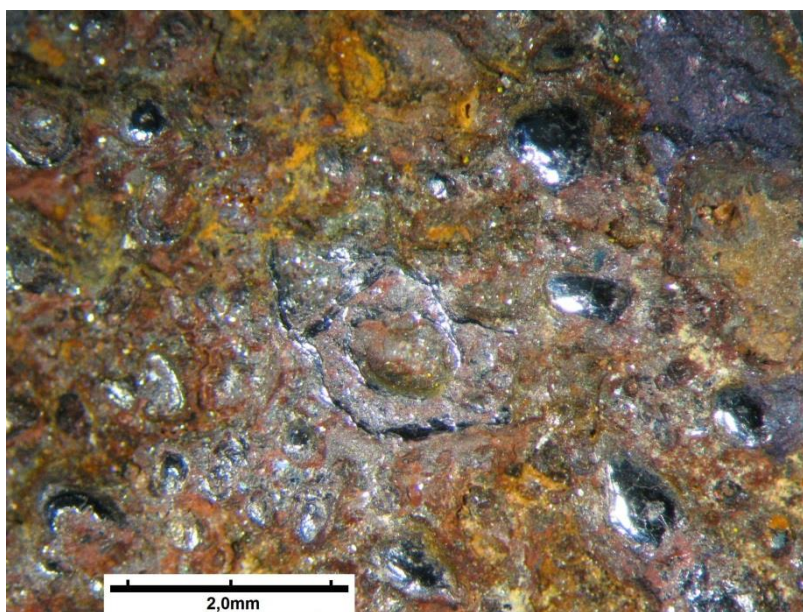
Parte da crosta de corrosão que se encontrava na tubulação de descarga/recalque da EB1 foi retirada para ser analisada. A figura 5.80 apresenta uma imagem obtida em microscópio estereoscópico (lupa) dessa amostra utilizada para análise.

Figura 5. 80 - Crosta de corrosão da tubulação de EB1 com tubérculos.

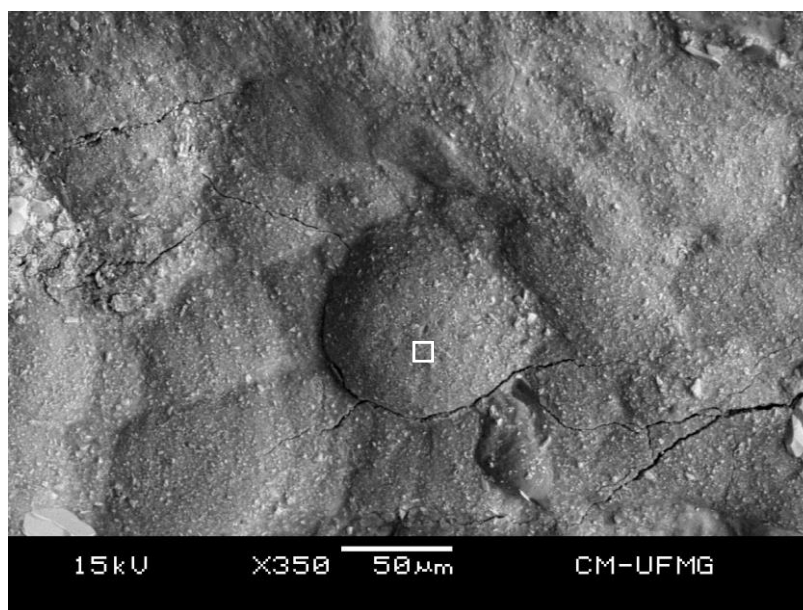
Figura 5. 81 - Tubérculo incipiente.

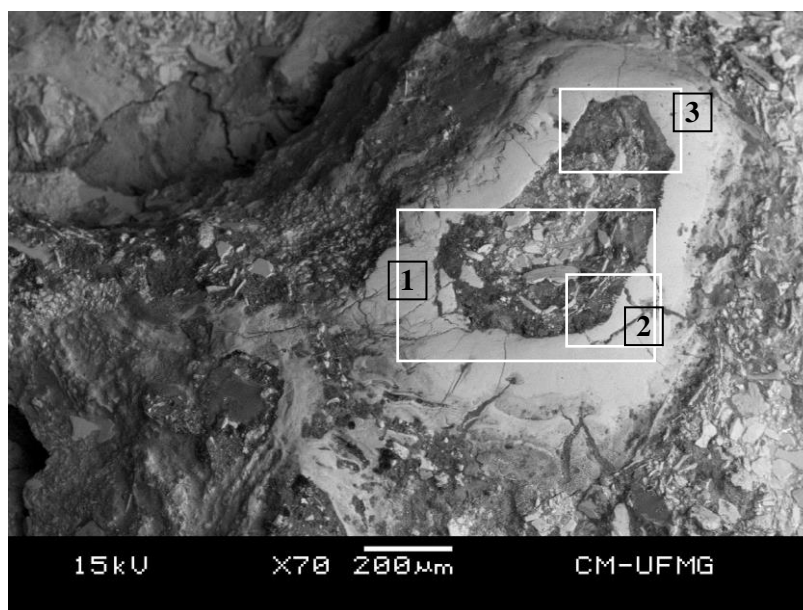
Outro tubérculo parcialmente colapsado, contendo fragmentos da crosta e de minério em seu interior, também foi analisado e é apresentado na figura 5.86.

Figura 5. 86 - Outro tubérculo parcialmente colapsado.

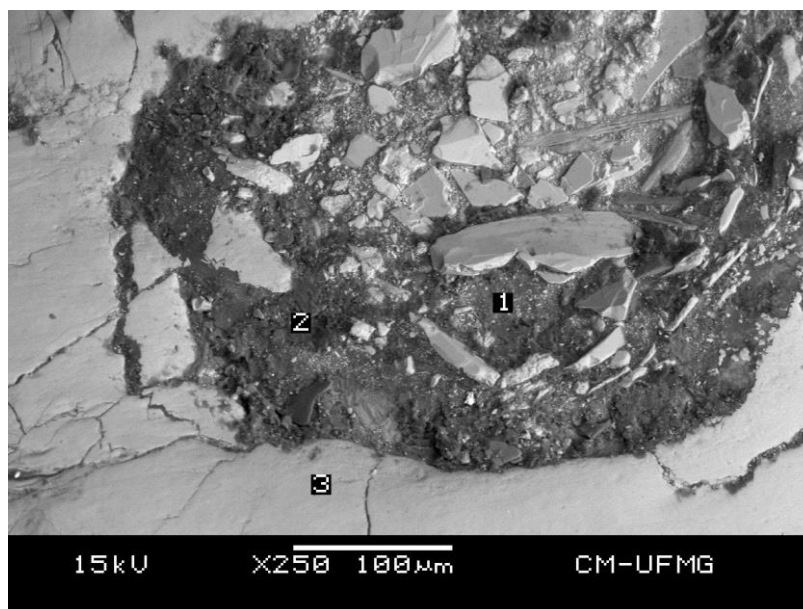
Figura 5. 87 - Detalhe da figura 5.86, enfatizando o interior do tubérculo.

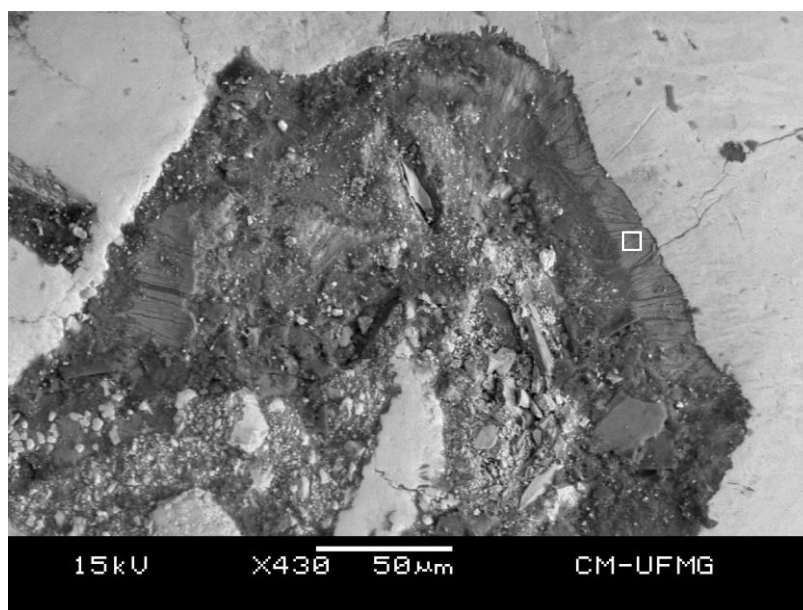
Figura 5. 89 - Detalhe do tubérculo da figura 5.86, enfatizando a região interna superior.

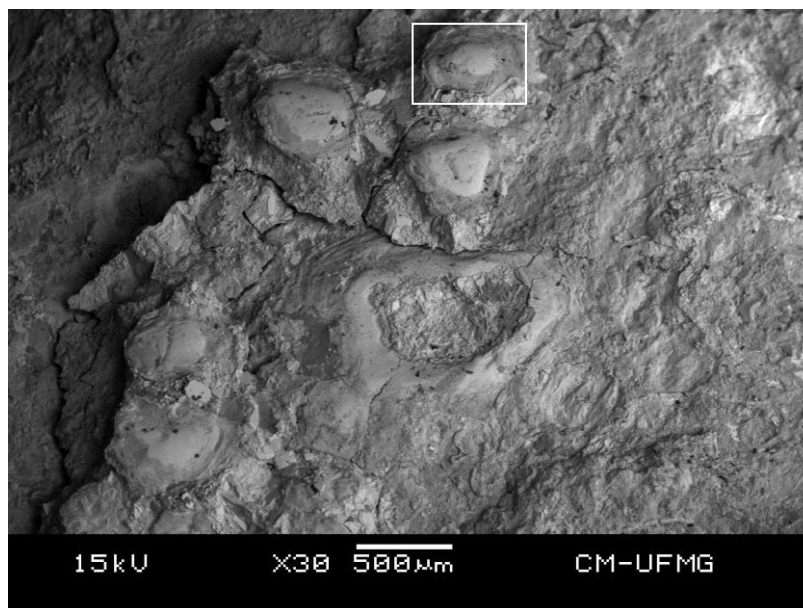
Figura 5. 90 - Área com vários tubérculos.

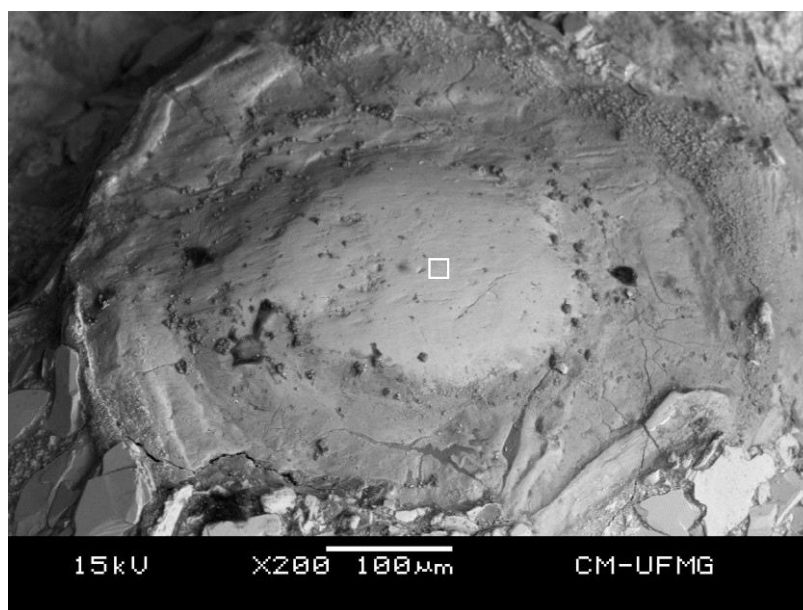
Figura 5. 91 - Tubérculo assinalado na figura 5.90.

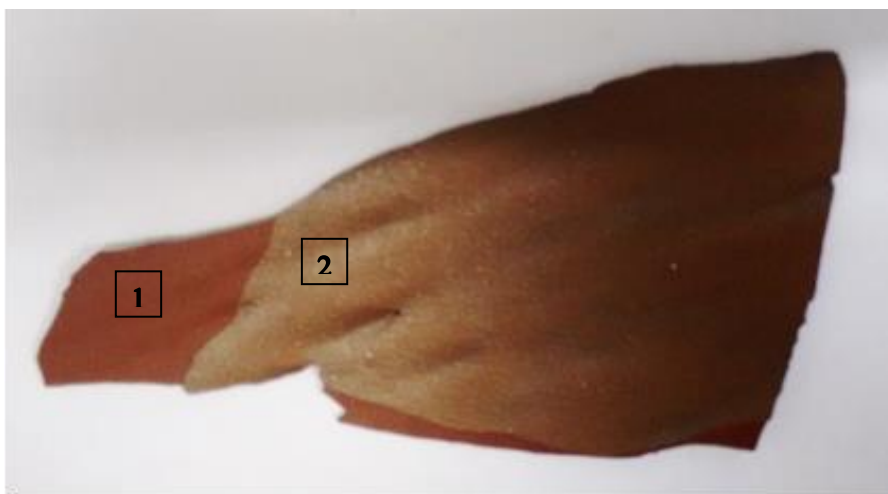
Figura 5. 92 - Amostra retirada do *loop* de EB1 (face em contato com o fluido).

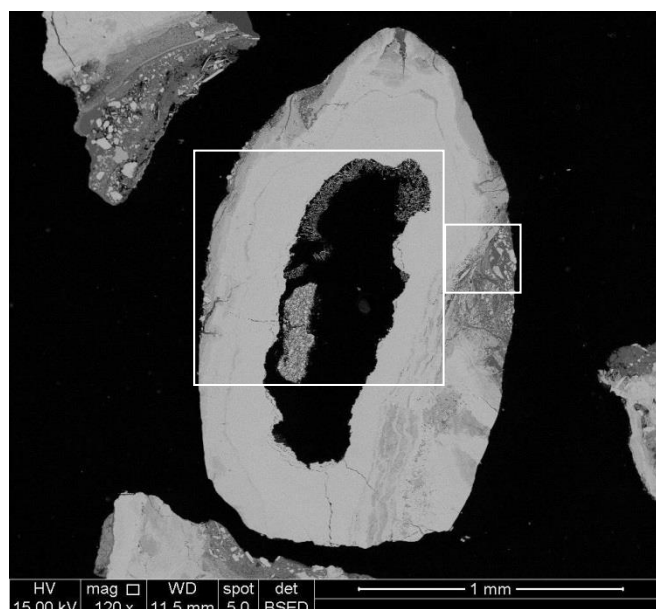
Figura 5. 123 - Outro tubérculo típico identificado na amostra.

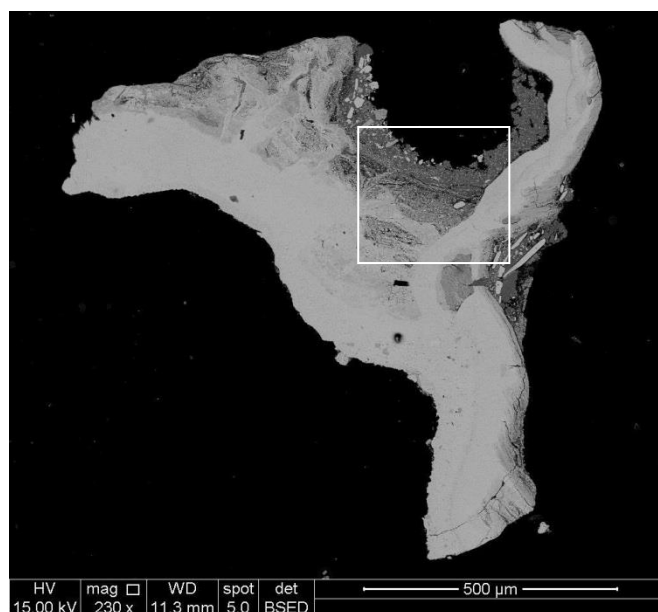
Figura 5. 126 - Fragmento de tubérculo típico.

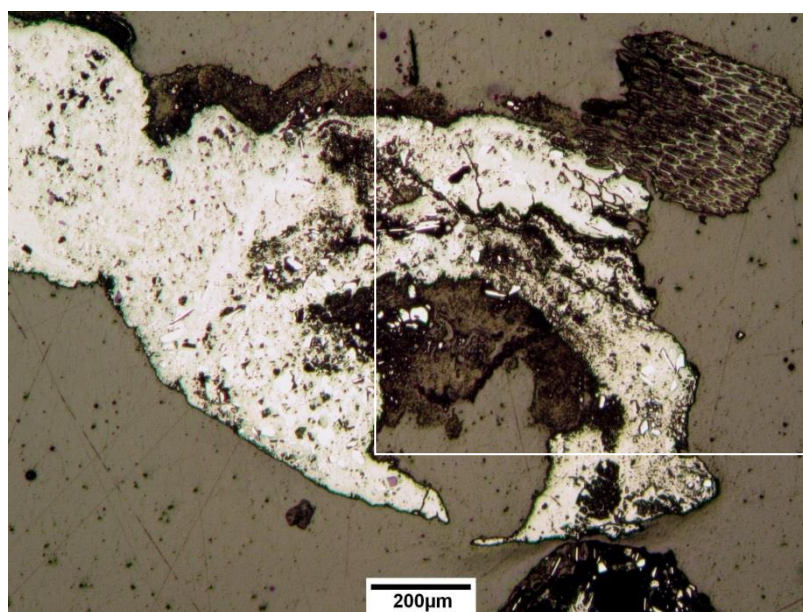
Figura 5. 128 - Terceiro tubérculo típico encontrado na amostra.

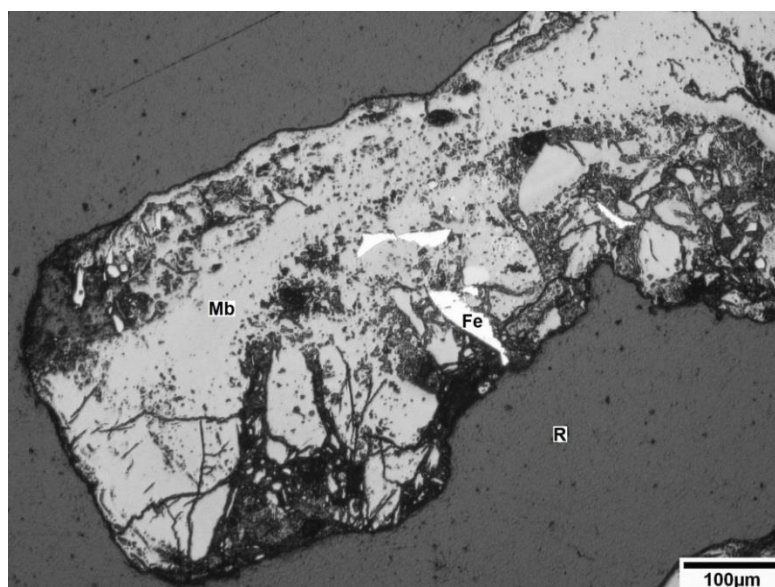
Figura 5. 134 - Fragmento de tubérculo.

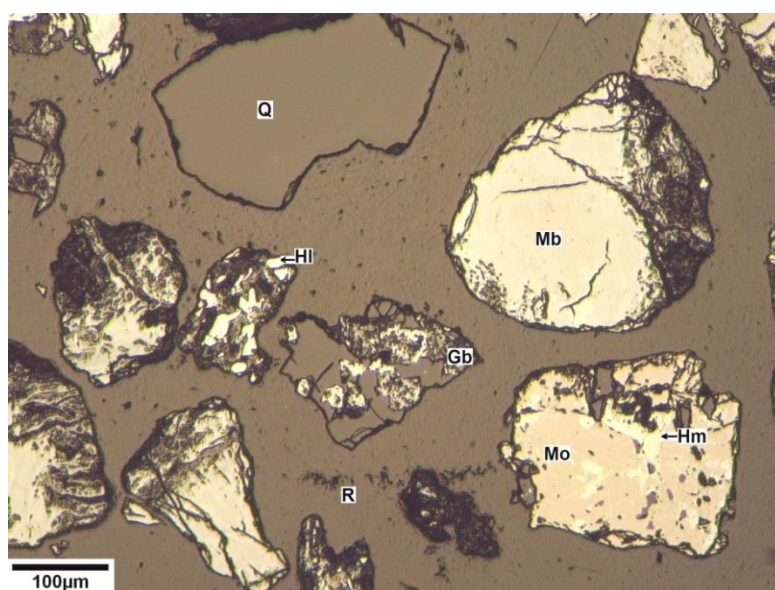
Figura 5. 135 - Fragmentos de tubérculos.

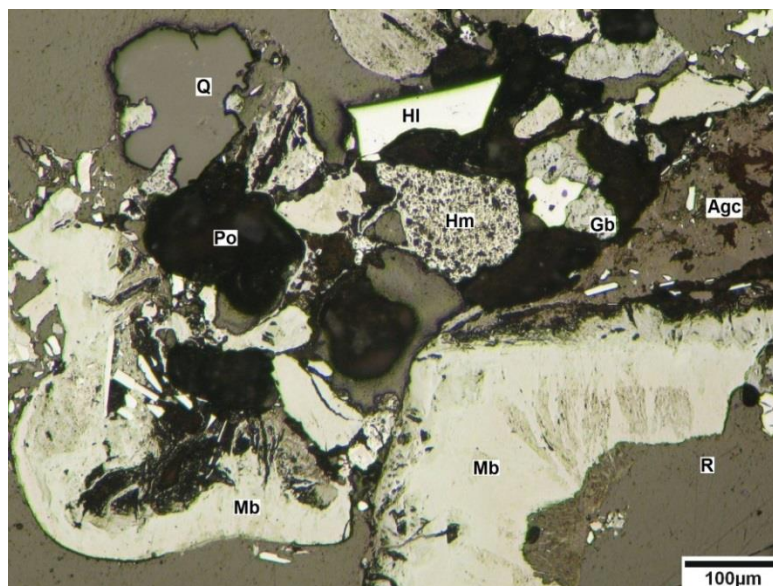
Figura 5. 136 - Partícula ilustrando a complexidade dos fragmentos removidos pelo *pig*.

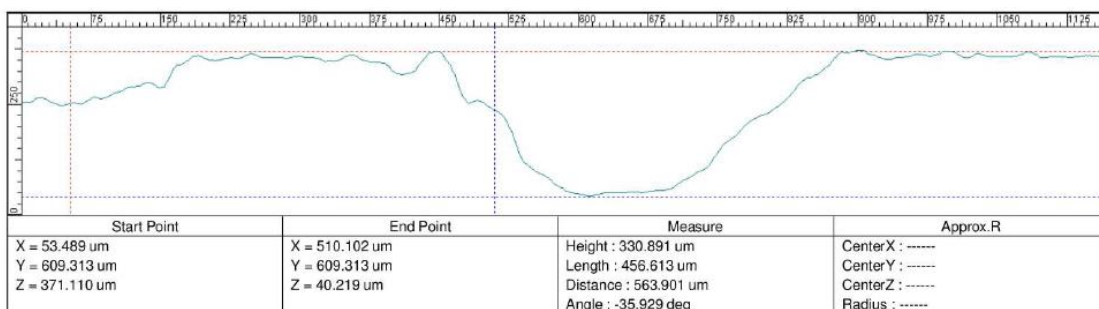
Profundidade do pite maior: 330,9 μm .

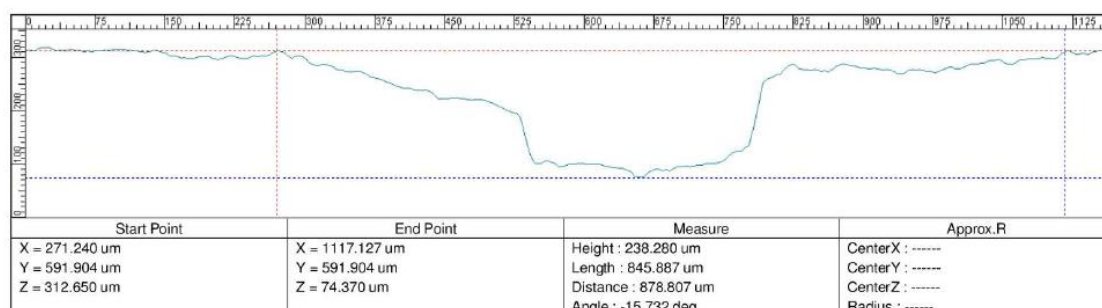
Profundidade do pite maior: 238,3 μm .

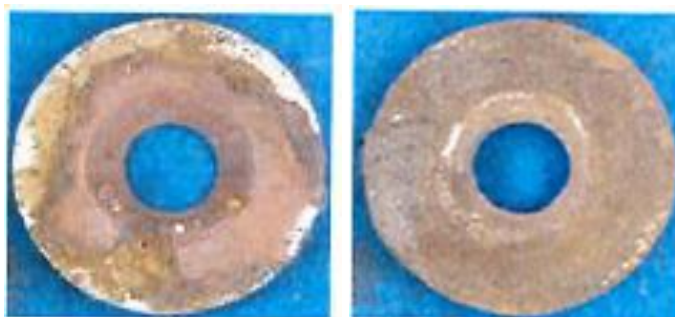
Figura 5. 149 - Cupom 4 antes da decapagem: lado que ficou em contato com a polpa e lado do fundo.
