MANIFESTAÇÕES PATOLÓGICAS EM REVESTIMENTOS CERÂMICOS DE FACHADA NA CIDADE DE ITABIRA

Autor: Hugo Marlon da Silva Nascimento

Ago/2015

Monografia apresentada ao Curso de Especialização em Construção Civil
da Escola de Engenharia UFMG

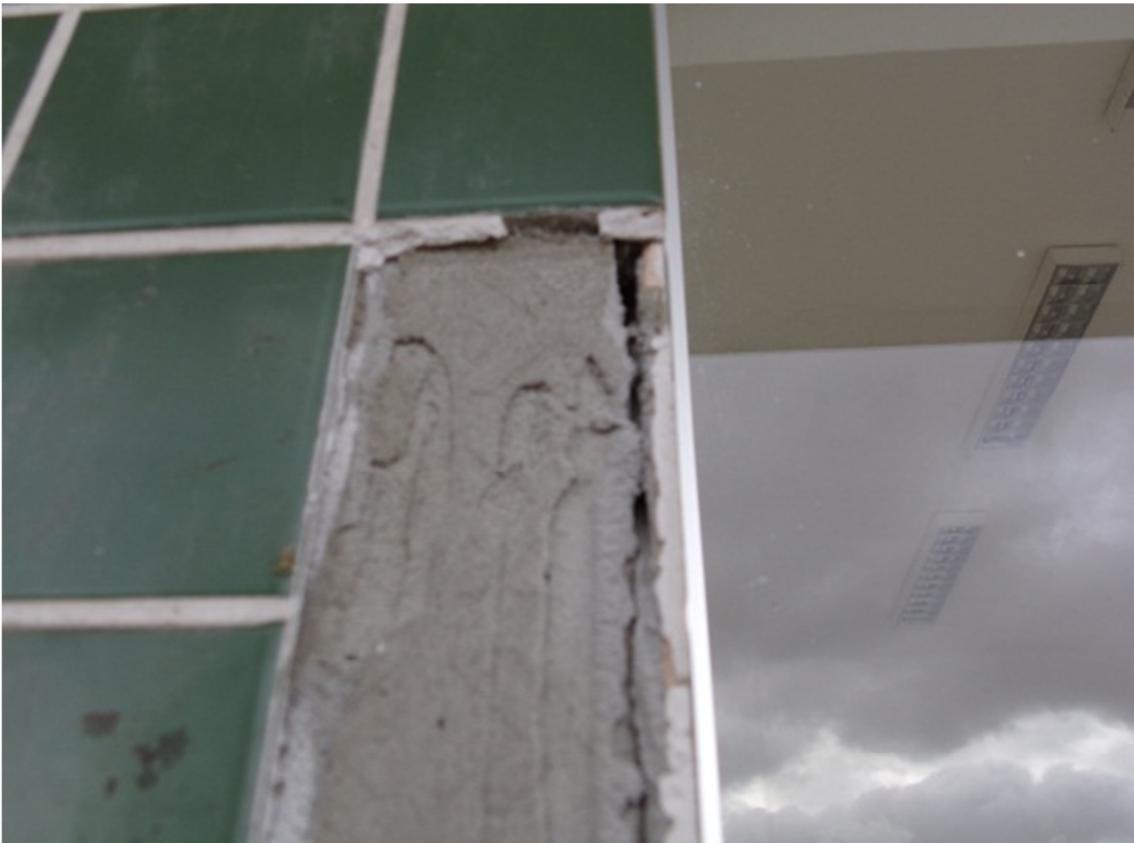
Na tabela 1 podemos visualizar que os edifícios A e B são de uma mesma construtora, sendo que o edifício A apresentou fissuras e falhas nas juntas, assim com descolamento conforme a imagem 1.1, descolamento de placas que aparece na imagem 1.4 e pulverulência em alguns pontos como pode ser visualizado na imagem 1.2, as falhas apresentadas aparecem em diversos pontos do edifício e apenas em um local o descolamento é do tipo Mapa conforme a imagem 1.3.

Figura 1.1: Destacamento no Edifício A

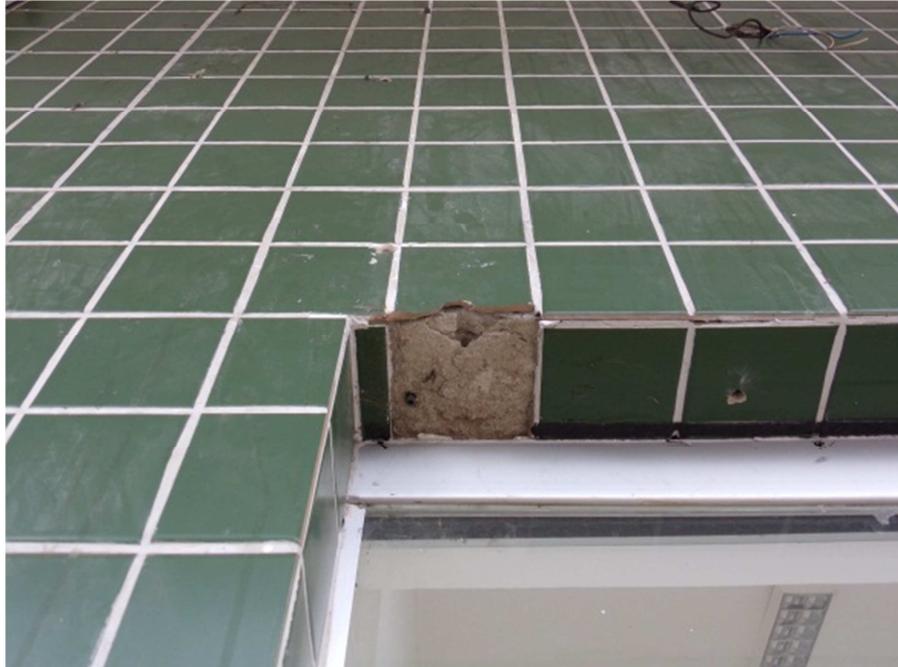
Figura 1.2: Pulverulência no Edifício A

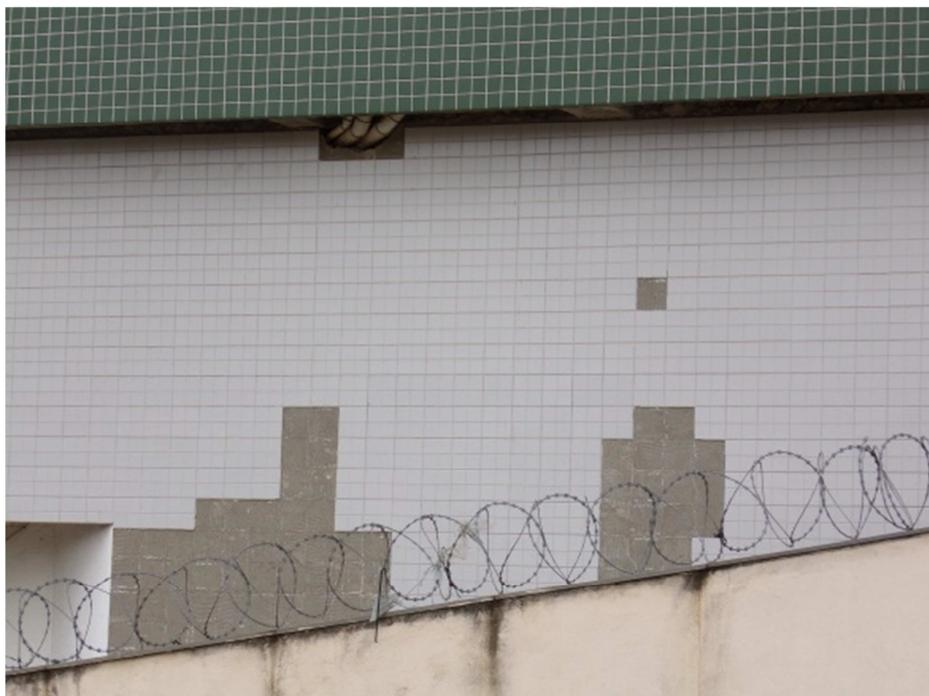
Figura 1.3: Descolamento do Tipo Mapa no Edifício A

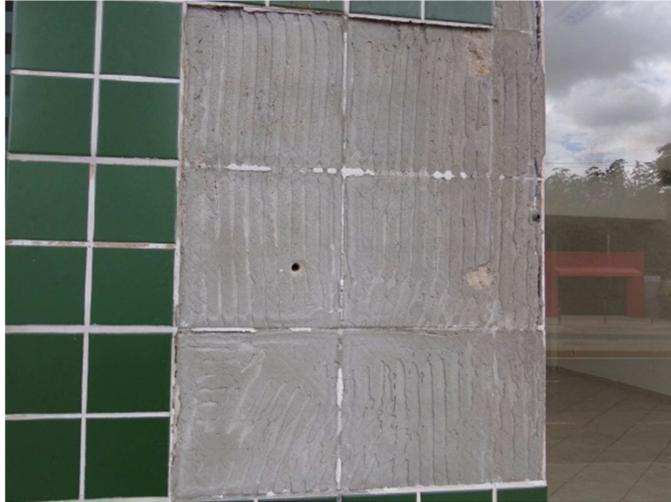
Figura 1.4: Descolamento Edifício A

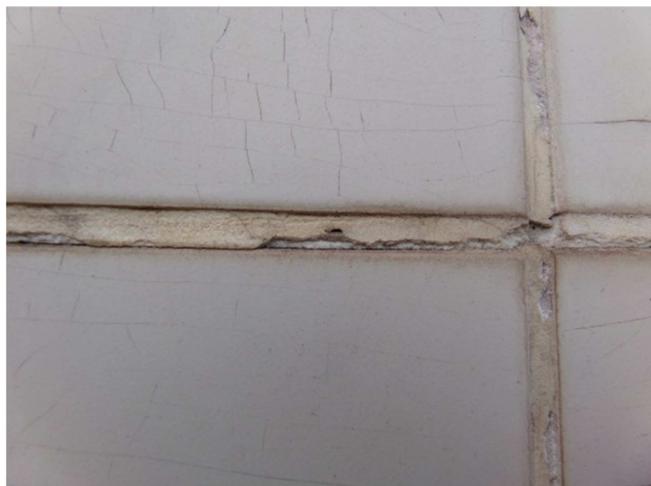
O edifício B descrito da tabela 1 apresentou fissuras e falhas nas juntas em diversos pontos da edificação conforme é demonstrado na imagem 2.1, várias placas apresentam gretamento e falhas em sua superfície que estão apresentados nas imagens 2.2 e 2.4, ocorre descolamento de placas de modo generalizado, e destacamento em um dos pontos conforme imagens 2.3 e 2.5. O edifício B foi o único que apresentou marcas de manutenção que é visualizada na imagem 2.6.

Figura 2.1: Falha no Rejunte e Gretamento nas Placas no Edifício B

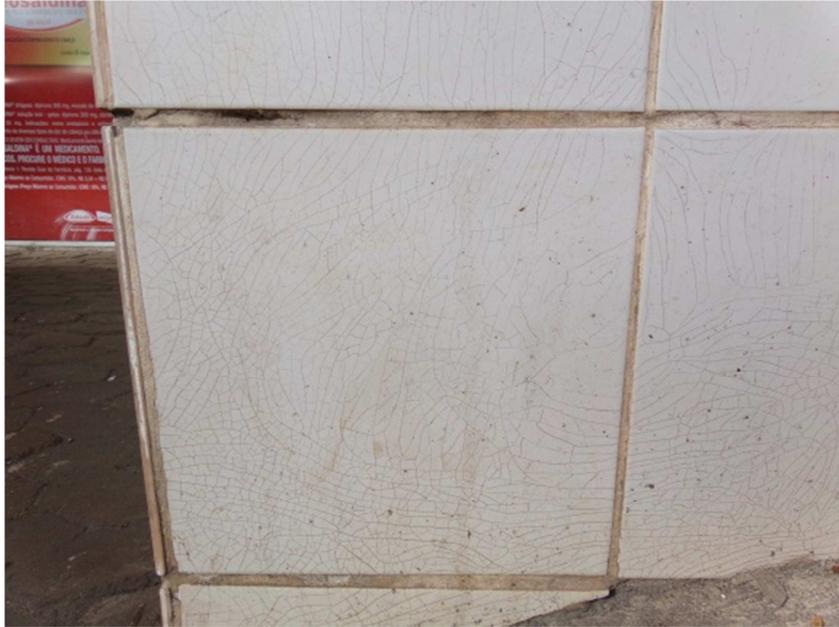
Figura 2.2: Falha nas Juntas e Gretamento nas Placas no Edifício B

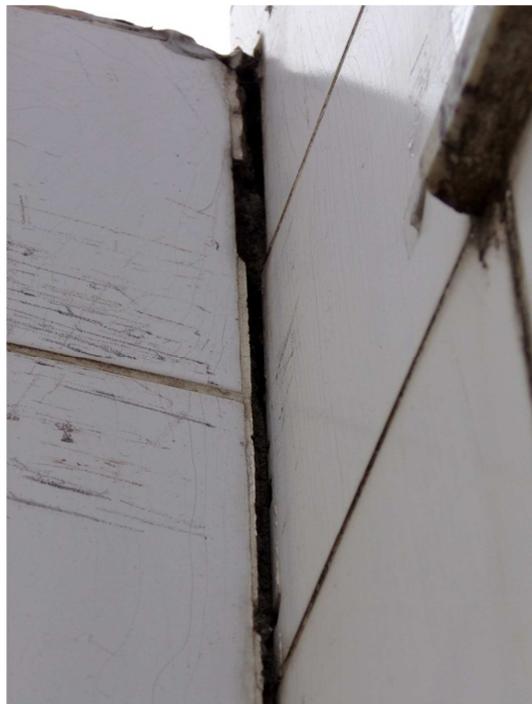
Figura 2.3: Gretamento e Fissura nas Placas e Destacamento no Edifício B

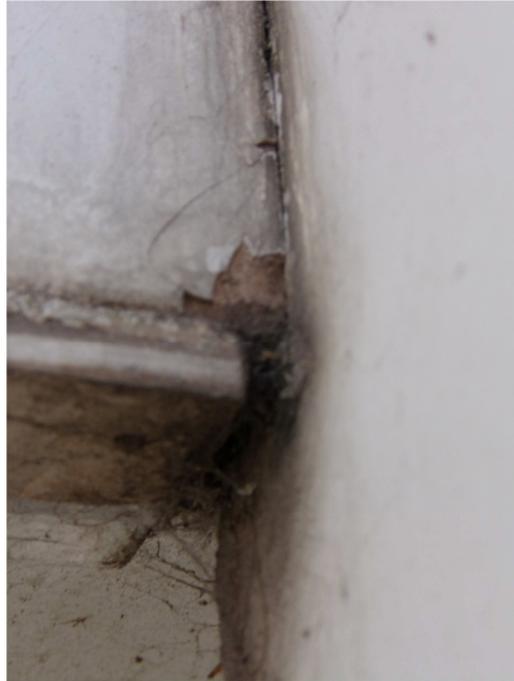
Figura 2.4: Falha na Superfície de uma Placa do Edifício B

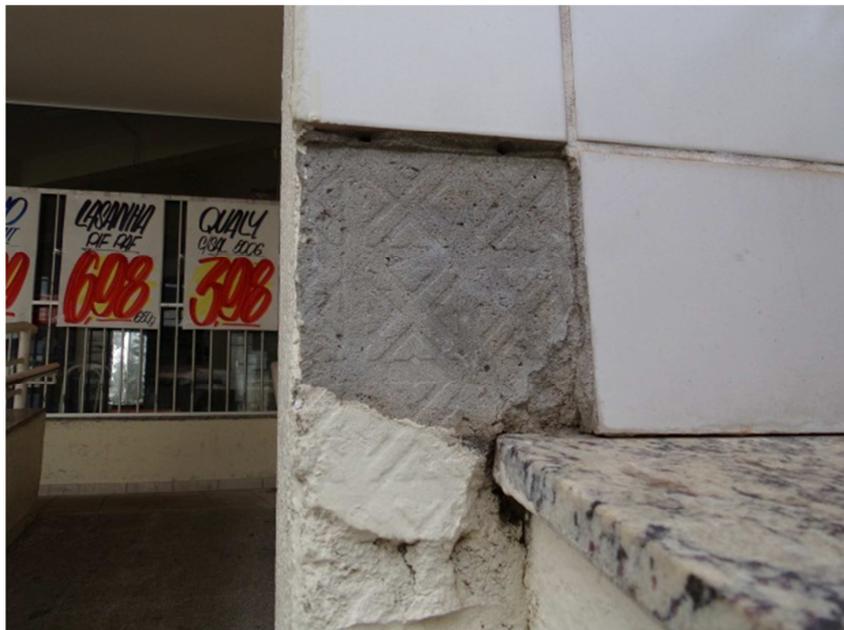
Figura 2.5: Descolamento de Placa do Edifício B

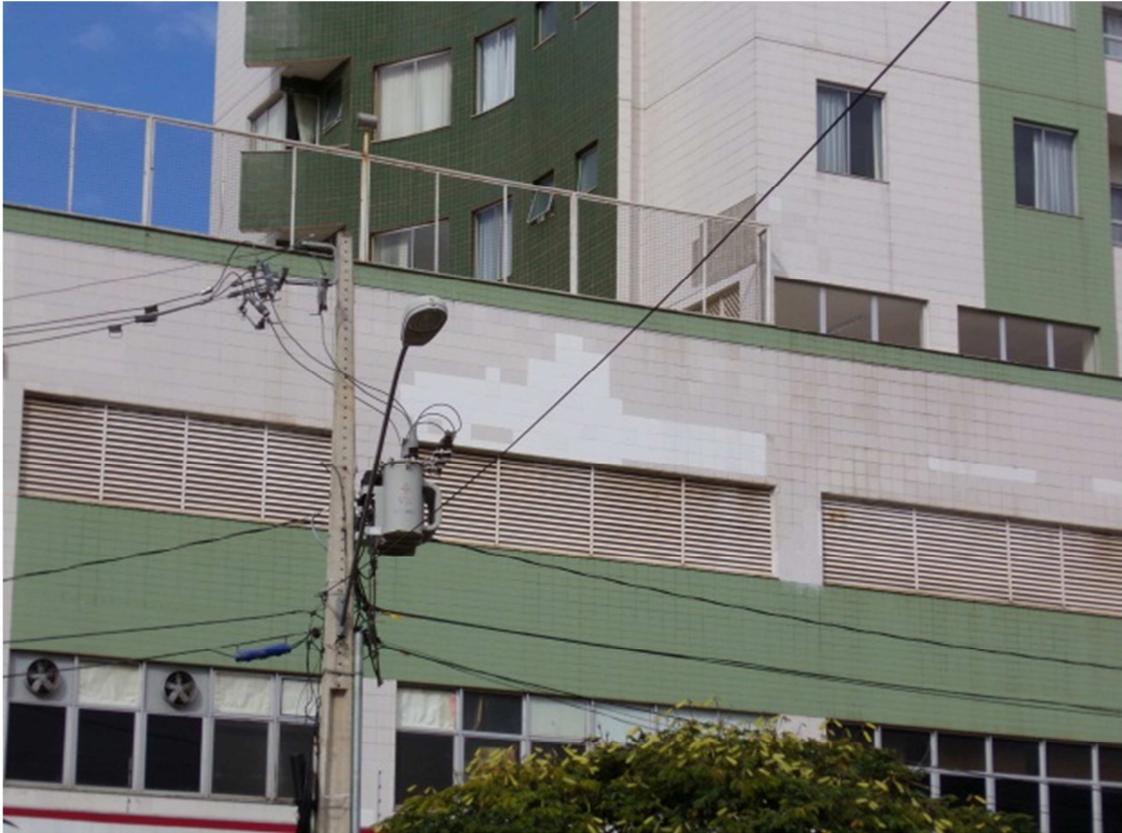
Figura 2.6: Marca de Manutenção Realizada após Descolamento de Placa no Edifício

B.

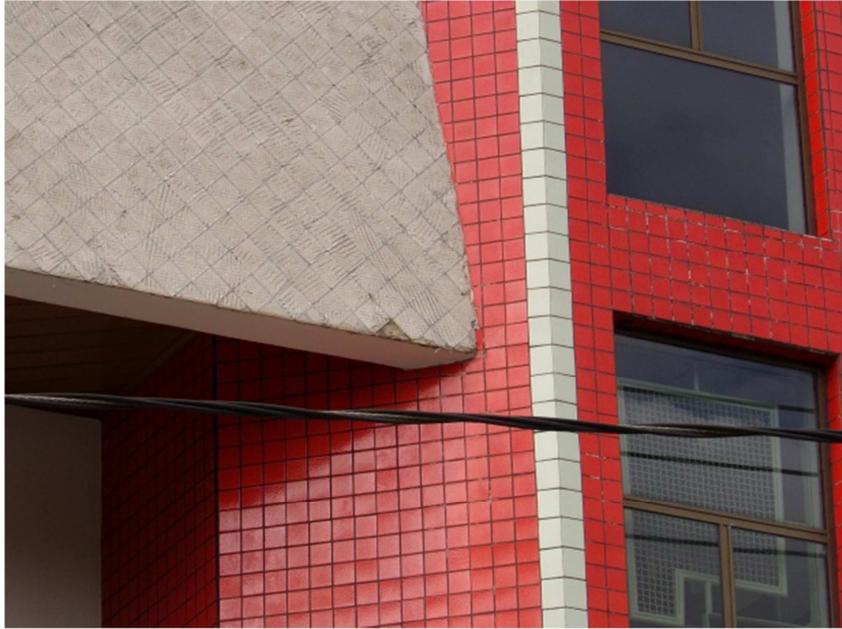
Os edifícios C e D foram executados por grupos de pessoa física, ou seja, não são de empresas consolidadas no mercado. O edifício C não possui rejunte nas juntas, e apresentou descolamento de grandes proporções como pode ser observado nas imagens 3.1 e 3.2.

Figura 3.1: Descolamento no Edifício C.

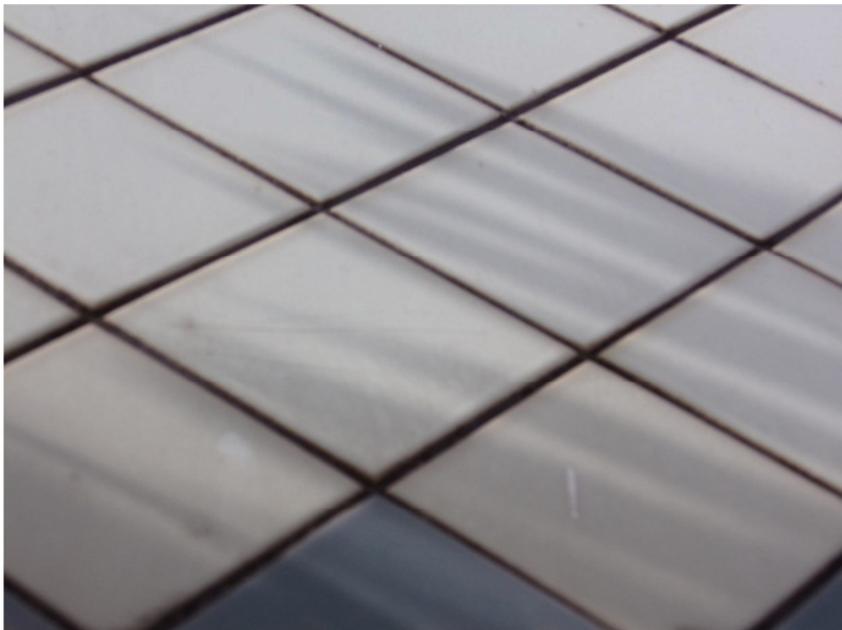
Figura 3.2: Juntas Sem a Presença de Rejunte no Edifício C.

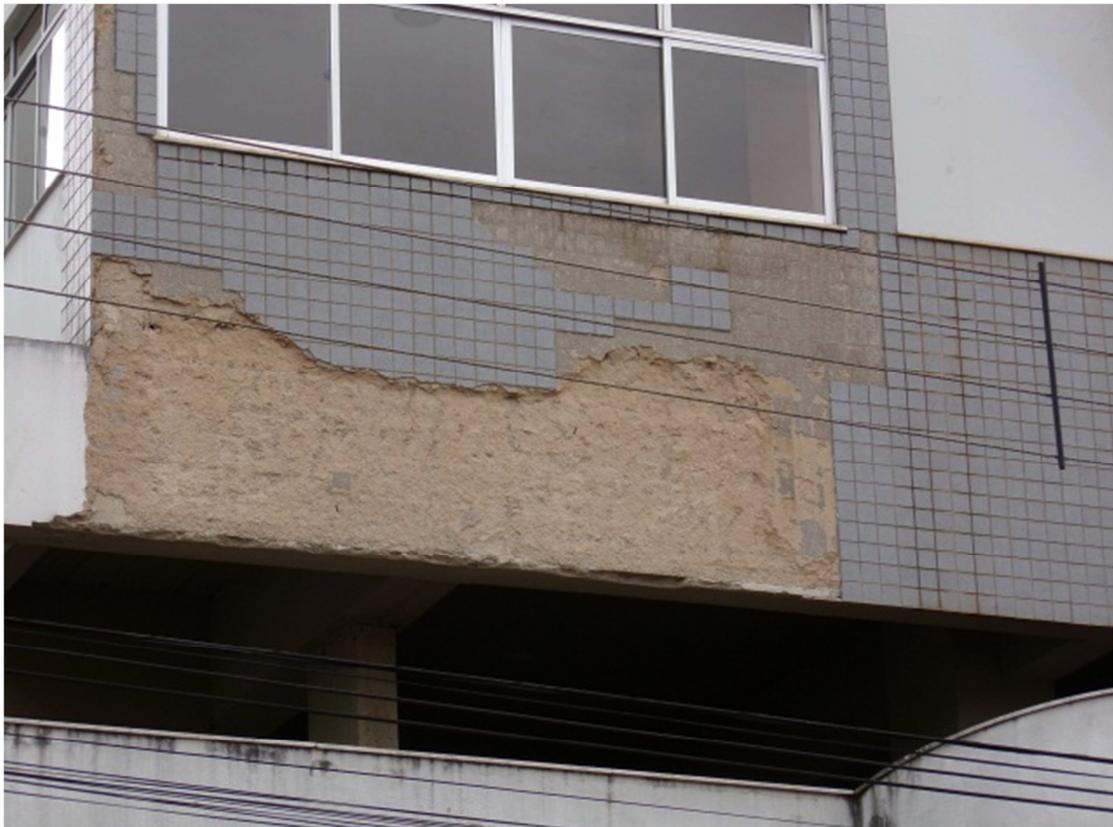
O edifício D apresentou falhas nas juntas, descolamento das placas de grandes proporções e em quase toda a fachada, há também a existência de pulverulência do reboco em grande parte da fachada como pode ser observada nas imagens 4.1 e 4.2.

Figura 4.1: Pulverulência e descolamento no edifício D.

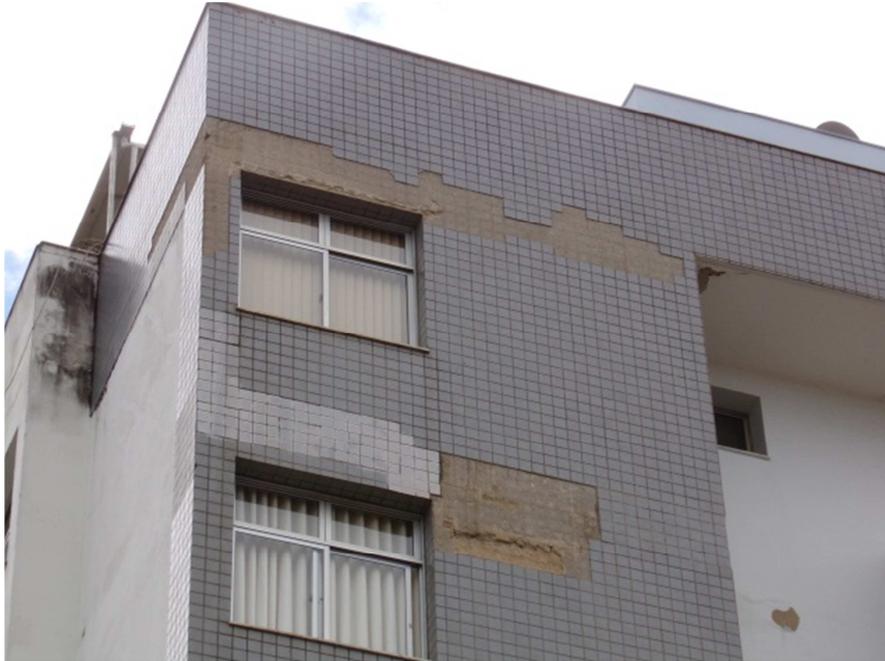
Figura 4.2: Pulverulência e descolamento no edifício D.
