### **"MANIFESTAÇÕES PATOLÓGICAS CAUSADAS POR OBRAS NOVAS EM EDIFICAÇÕES VIZINHAS - VISTORIAS CAUTELARES"**

Autor: Regina Martha Costa de Assis Tacco

Monografia apresentada ao Curso de Especialização em Construção Civil  
da Escola de Engenharia UFMG

A Vistoria Cautelar foi realizada em outubro de 2014 por meio de solicitação da empresa construtora do empreendimento. O objetivo da vistoria, no entorno do terreno que receberia a nova obra, foi o conhecimento, bem como a realização de tomadas fotográficas para registro da situação atual de quatro imóveis vizinhos, identificando seu estado de conservação e eventual existência de manifestações patológicas e danos construtivos nos mesmos. A vistoria nos imóveis foi realizada para a caracterização de sua situação atual, tendo em vista o empreendimento da empresa contratante.

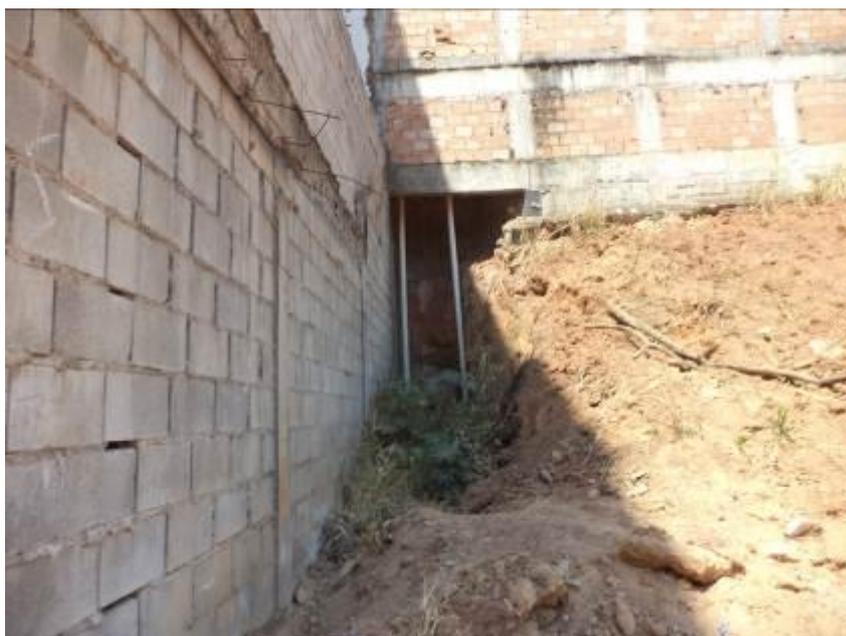
Figura 13: Vista aproximada da divisa do terreno da obra com o imóvel 3, águas pluviais do imóvel vizinho passando no terreno da obra.

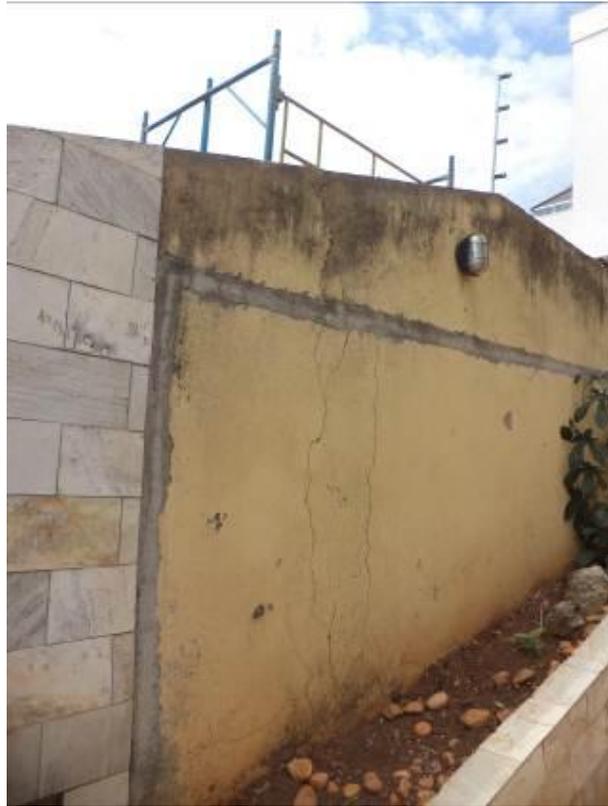
Figura 16: Vista do muro de divisa do imóvel 1 com o terreno da obra na parte frontal – presença de rachaduras.

- Imóvel 1: Prédio residencial: presença de trincas e rachaduras diversas em toda a extensão do muro de divisa com o terreno da obra, piso sem maiores problemas; presença de tubulação de gás embutida no muro lateral de arrimo ao fundo, no muro de divisa com o terreno da obra, depósito de gás construído junto a divisa.

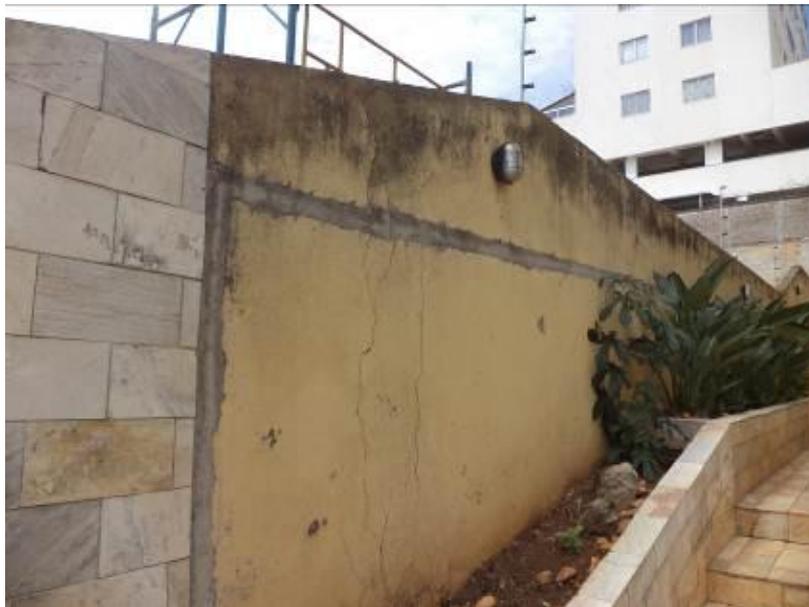
Figura 17: Vista aproximada das rachaduras.

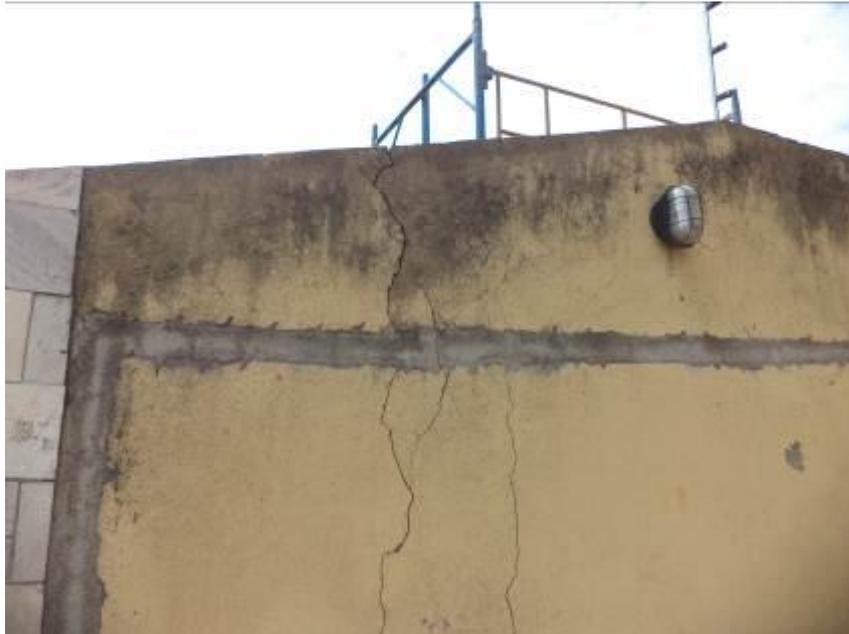
Figura 18: Vista aproximada das rachaduras.

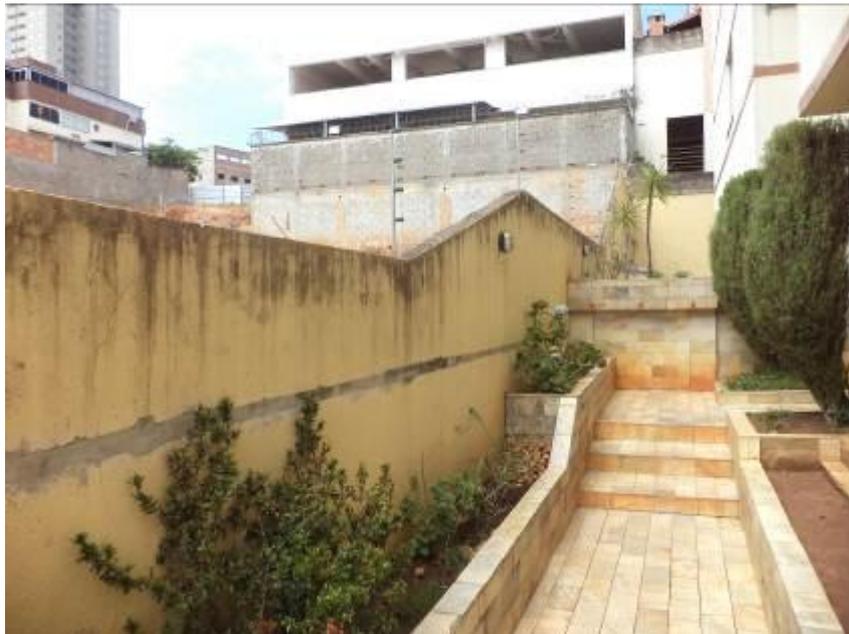
Figura 19: Vista do muro de divisa do imóvel 1 com o terreno da obra na parte intermediária – presença de trincas.

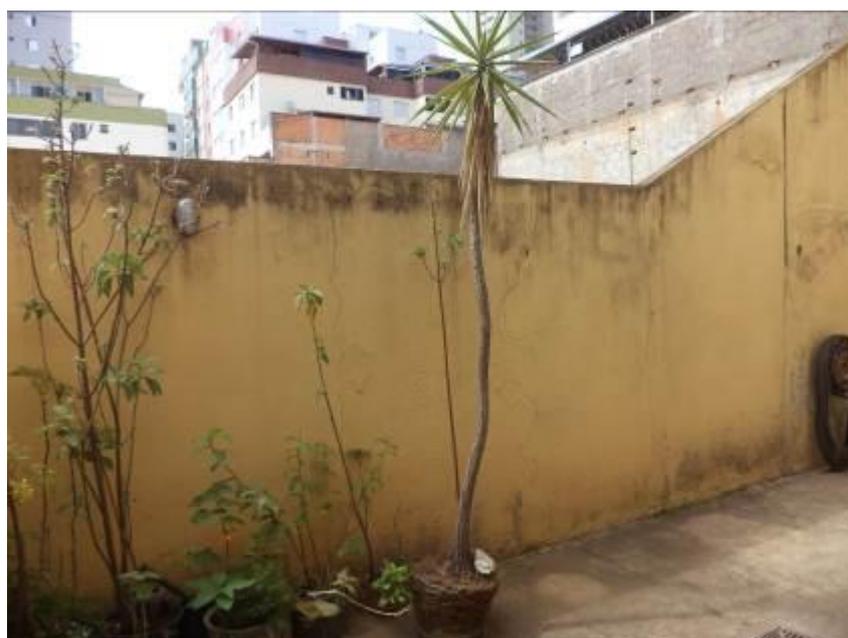
Figura 21: Vista do muro de divisa do imóvel 1 com o terreno da obra na parte de fundos – presença de trincas.

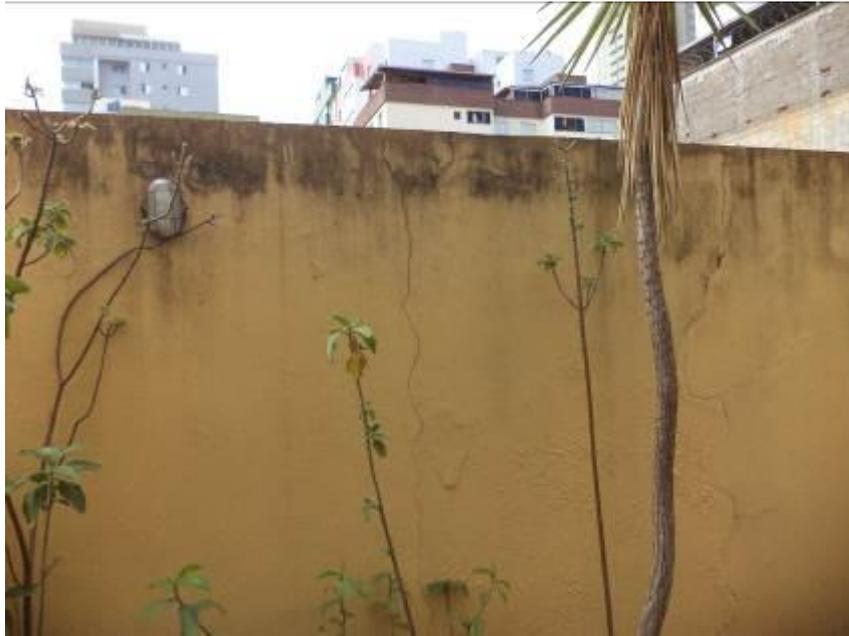
Fotografia 22: Vista aproximada das trincas.

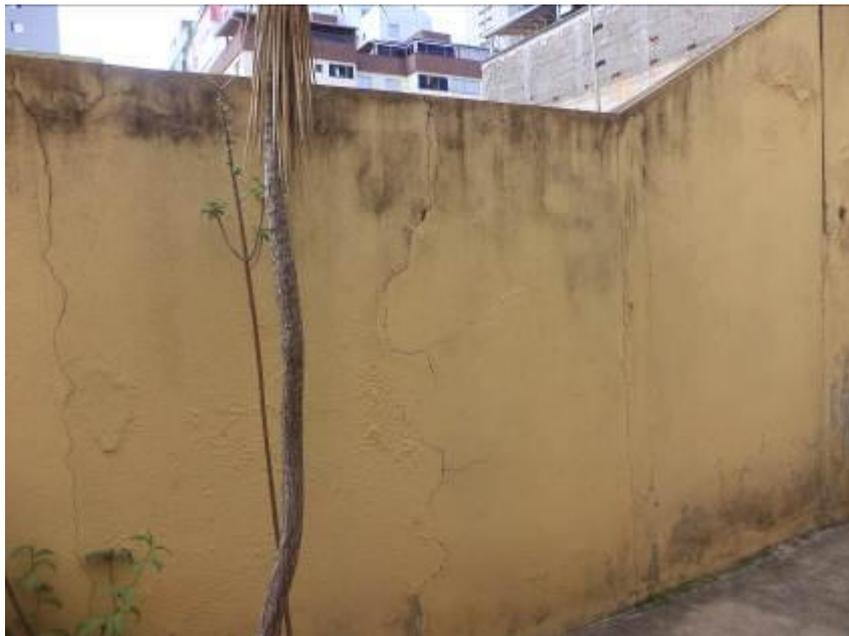
Figura 23: Vista aproximada das trincas.

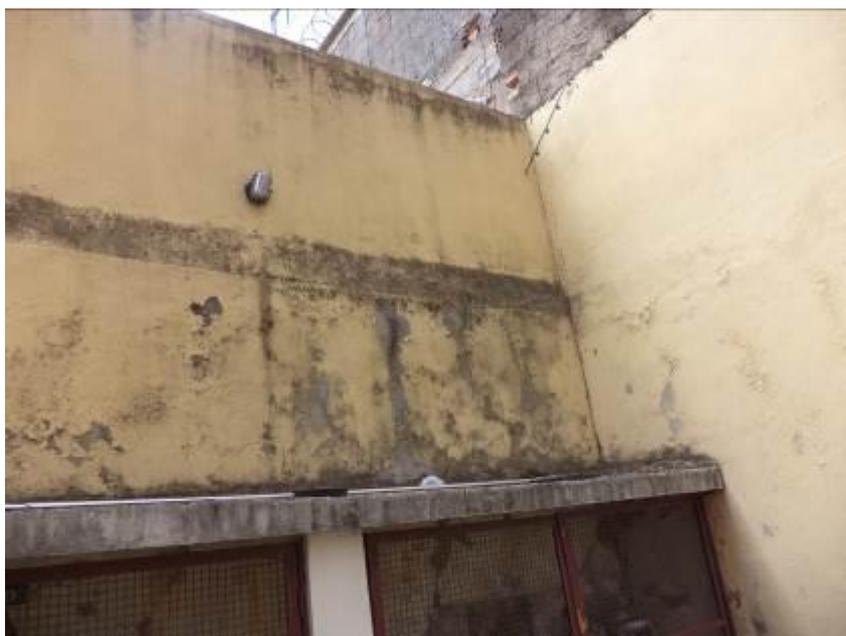
Figura 26: Vista de danos diversos no revestimento do muro, acima do depósito de gás.

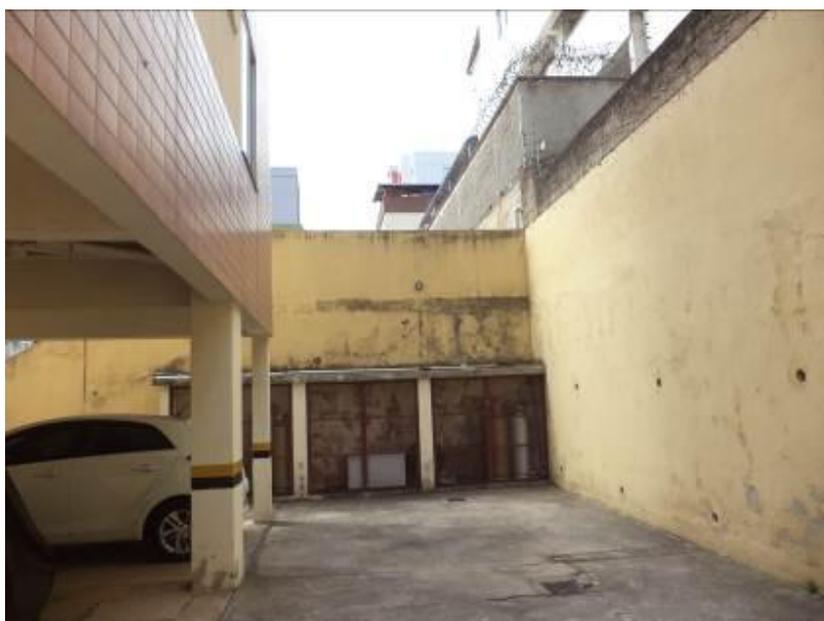
Figura 27: Vista do depósito de gás e dos danos no revestimento do muro de divisa ao fundo.

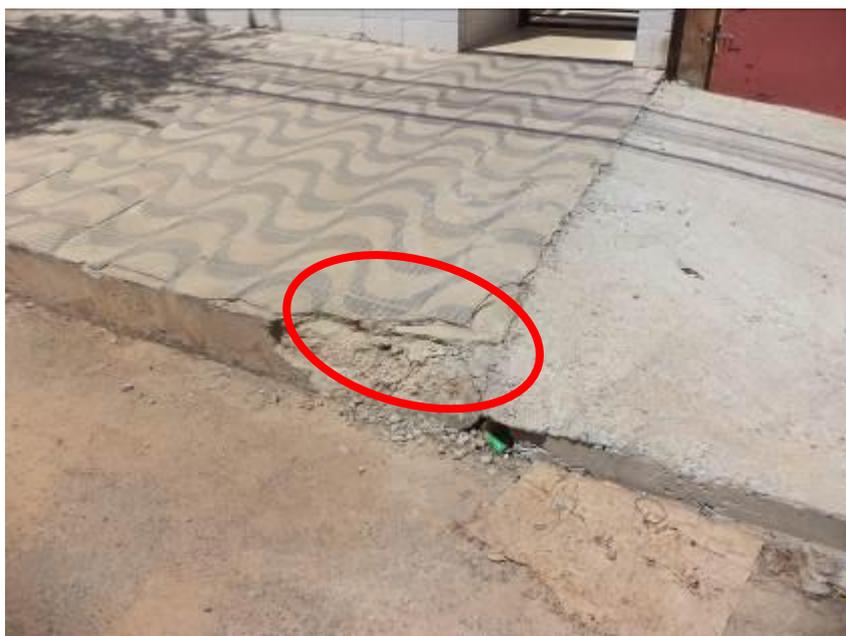
Figura 30: Vista do passeio público em frente ao imóvel 2 – presença de dano, segundo o síndico do edifício, causado pela obra.

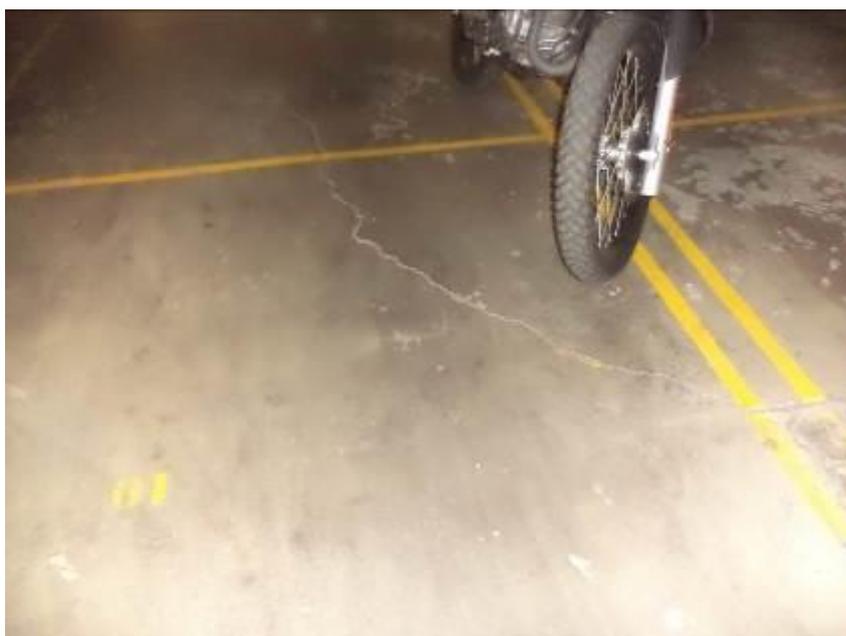
Figura 32: Vista do piso da garagem próximo à divisa – presença de rachaduras que se prolongam na parede de divisa com a obra.

- Imóvel 2: presença de trincas na parede da garagem, divisa com o terreno da obra; presença de rachaduras no piso da garagem, com prolongamento na parede de divisa com o terreno da obra (principalmente na vaga de garagem no 11); presença de tubulação de gás embutida na parede lateral de divisa ao fundo, na divisa com o terreno da obra; presença de trincas e danos diversos na parede lateral da garagem, do lado oposto a divisa com o terreno da obra.

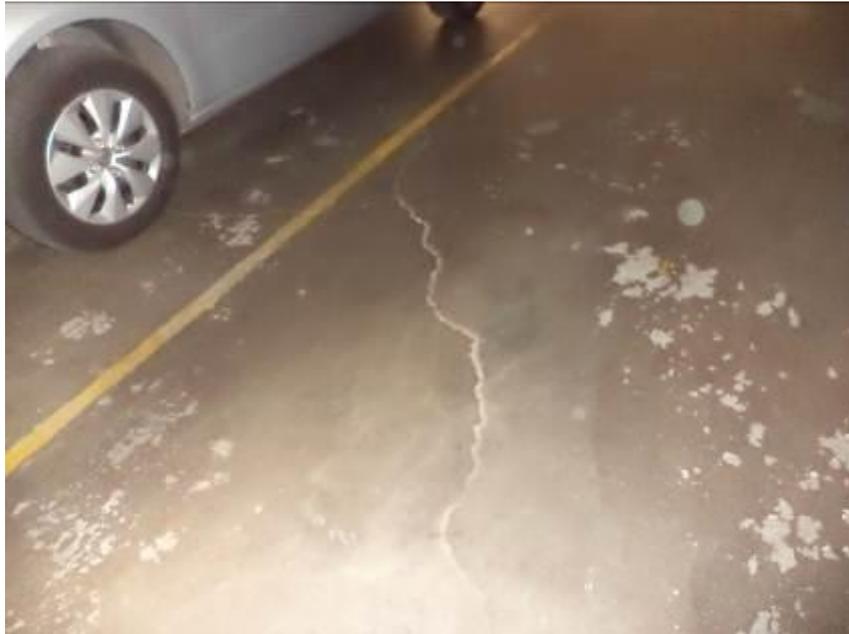
Figura 33: Vista aproximada das rachaduras no piso da garagem.

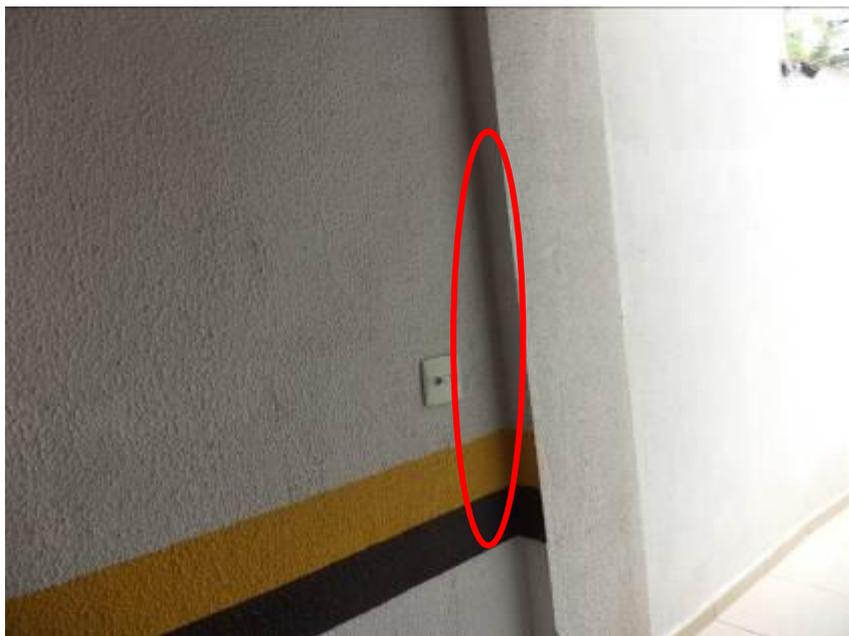
Figura 34: Vista da parede de divisa com a obra, presença de fissuras que se prolongam no piso.

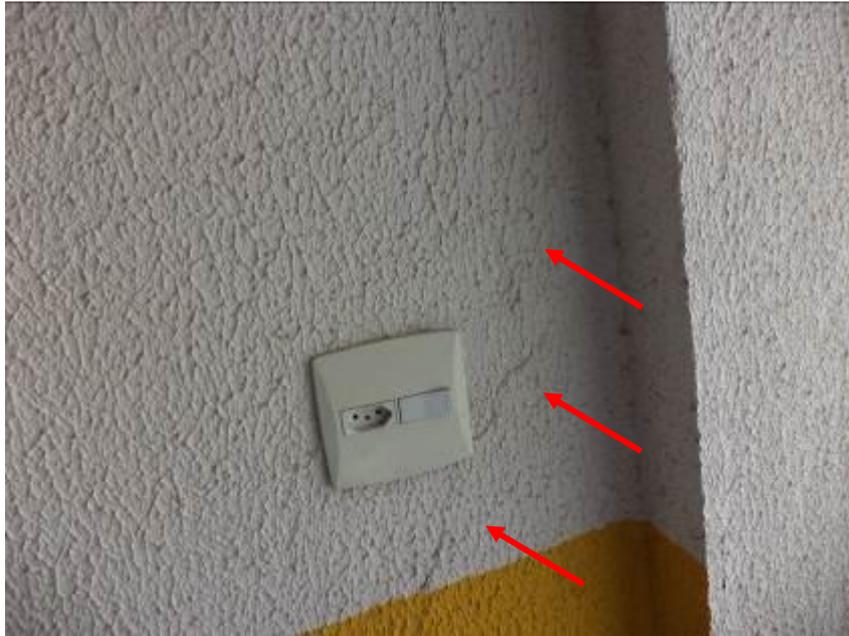
Figura 35: Vista aproximada das fissuras na parede da garagem.

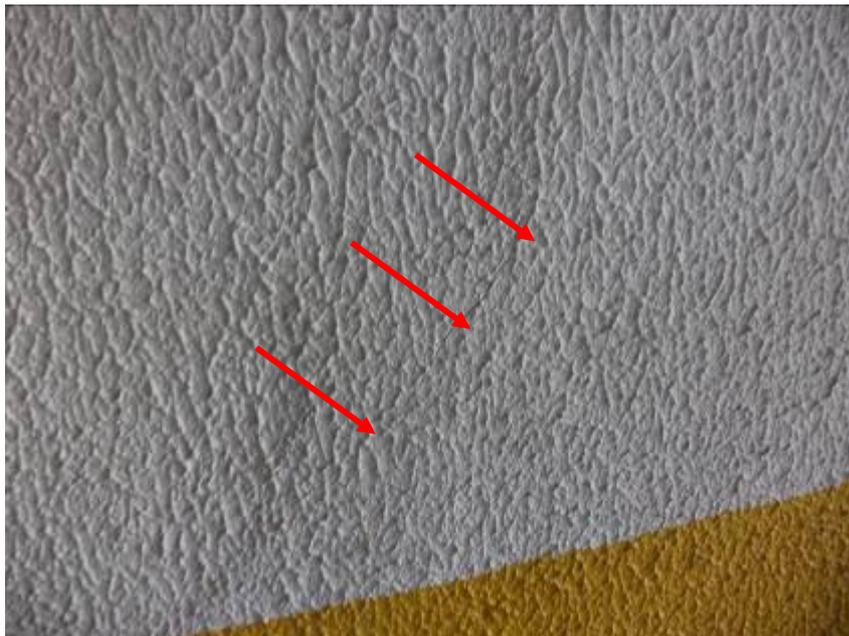
Figura 36: Vista aproximada das fissuras na parede da garagem.

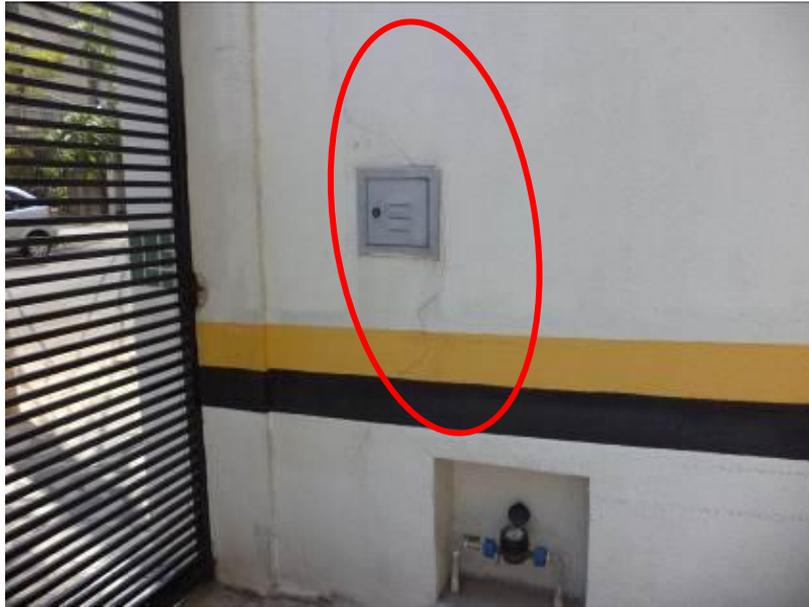
Figura 39: Vista da parede da garagem do lado oposto ao terreno da obra – presença de trincas junto ao portão de entrada.

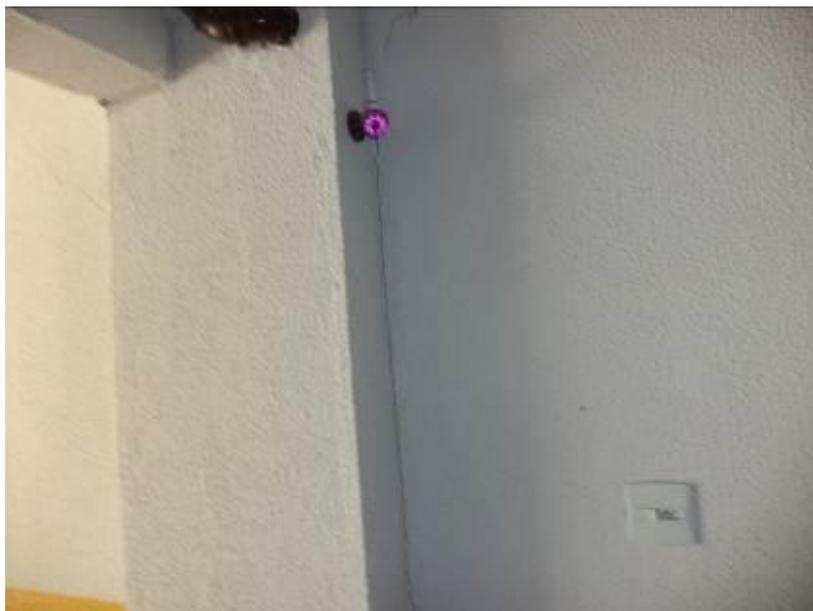
Figura 40: Vista da parede da garagem do lado oposto ao terreno da obra – presença de trincas no encontro de pilar com alvenaria.

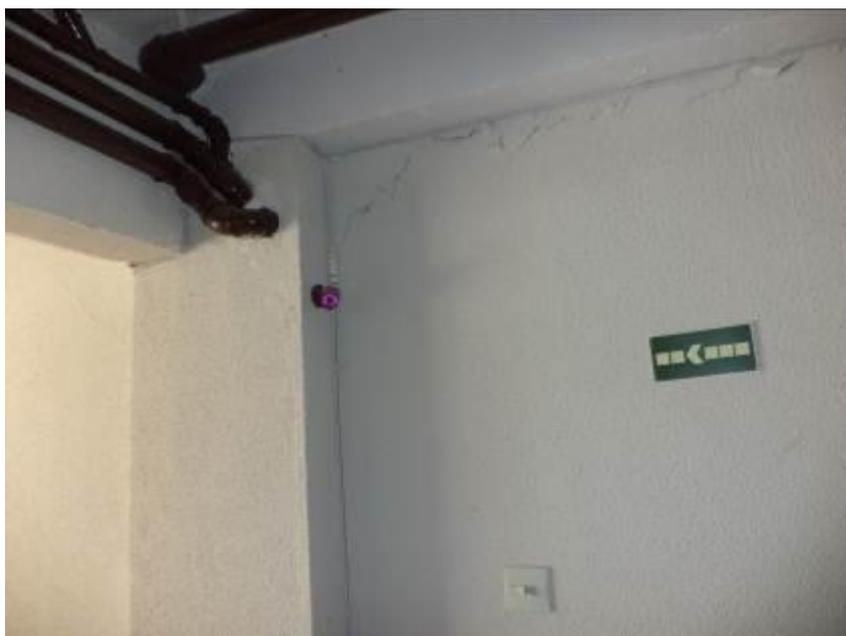
Figura 41: Vista da parede da garagem do lado oposto ao terreno da obra – presença de trincas e danos no revestimento da parede.

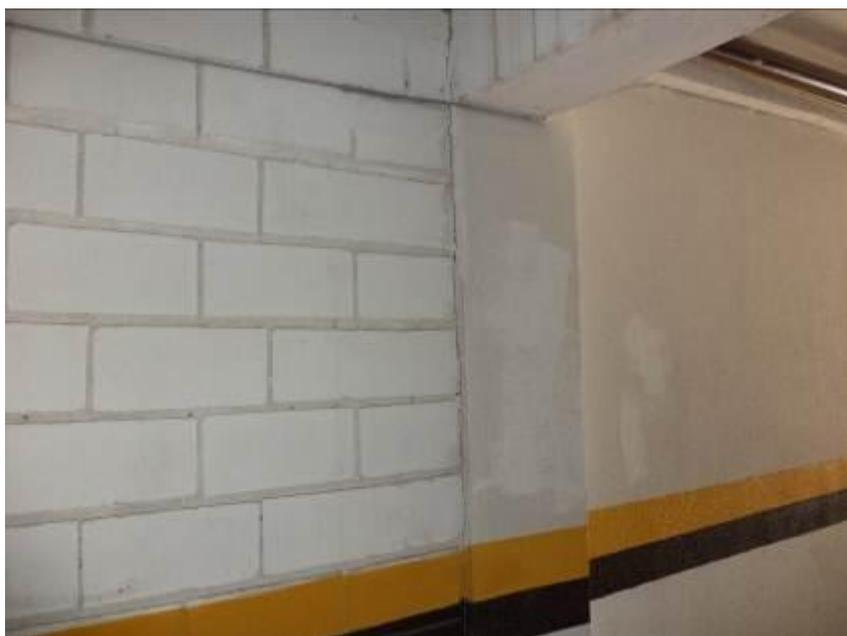
Figura 43: Vista da parede da garagem do lado oposto ao terreno da obra – presença de trincas e manchas em viga.

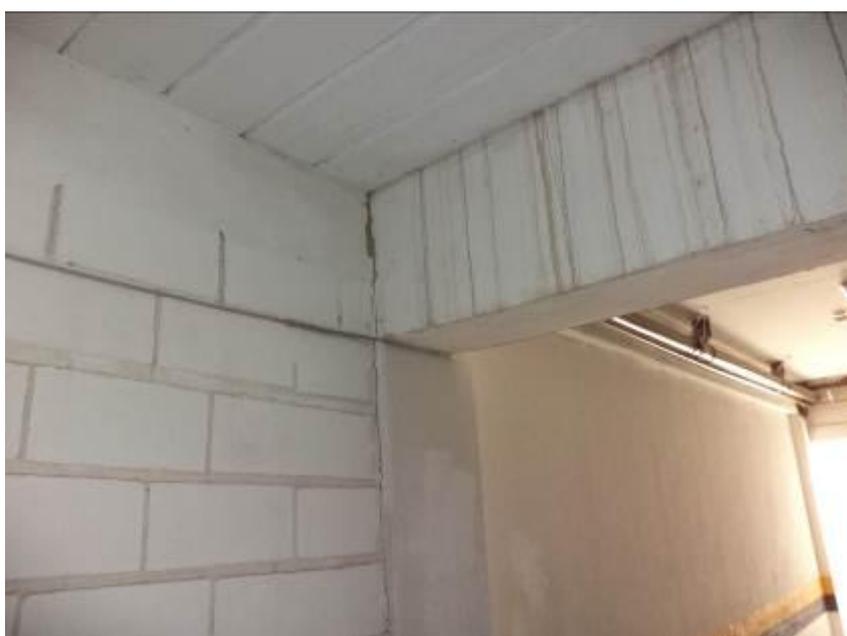
Figura 44: Vista aproximada das trincas e manchas em viga.

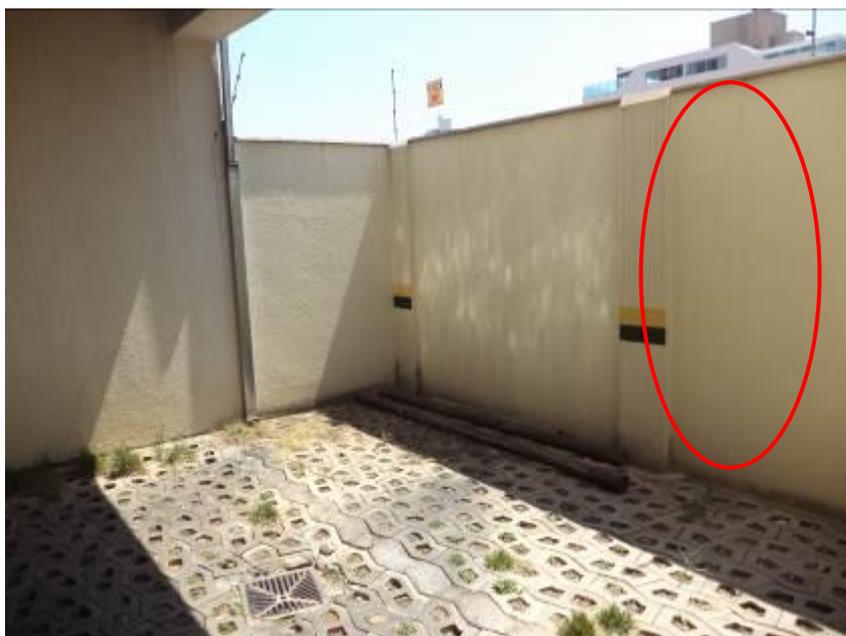
Figura 52: Vista de trecho do muro de divisa do imóvel 3 com o terreno da obra ao fundo - presença de trincas e danos na pintura.

- Imóvel 3: presença de trincas e danos diversos no muro de fundo do edifício, na divisa com o terreno da obra; presença de trincas, rachaduras e danos diversos na parede lateral da garagem, na divisa com o terreno da obra; abatimento do pavimento intertravado do piso da garagem e peças soltas em alguns locais; presença de trincas na parede de fundo do apartamento 101, prolongando-se na parede da garagem sob o apartamento, na divisa com o terreno da obra; presença de abertura e trinca na parede do quarto do apartamento 203, na divisa com o terreno da obra.

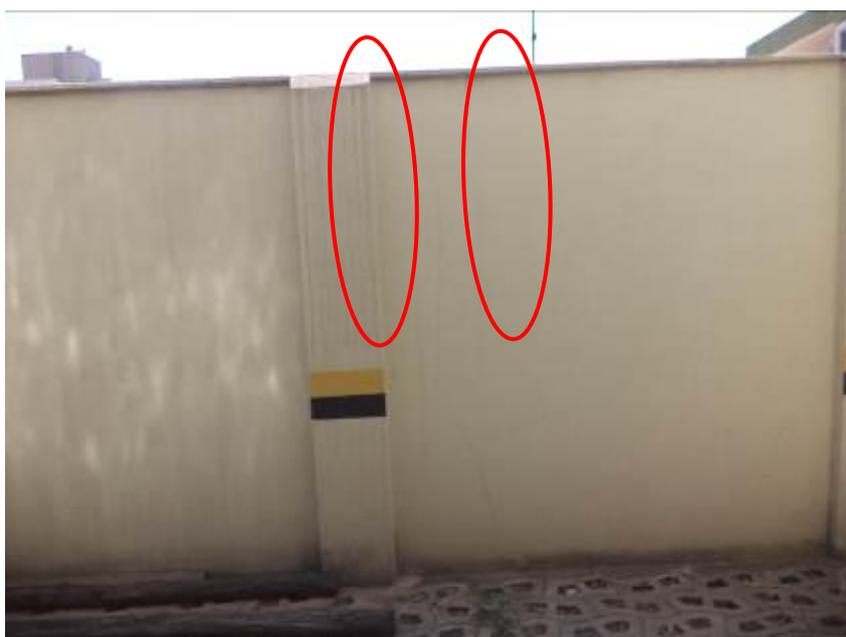
Figura 53: Vista aproximada das trincas e danos na pintura.

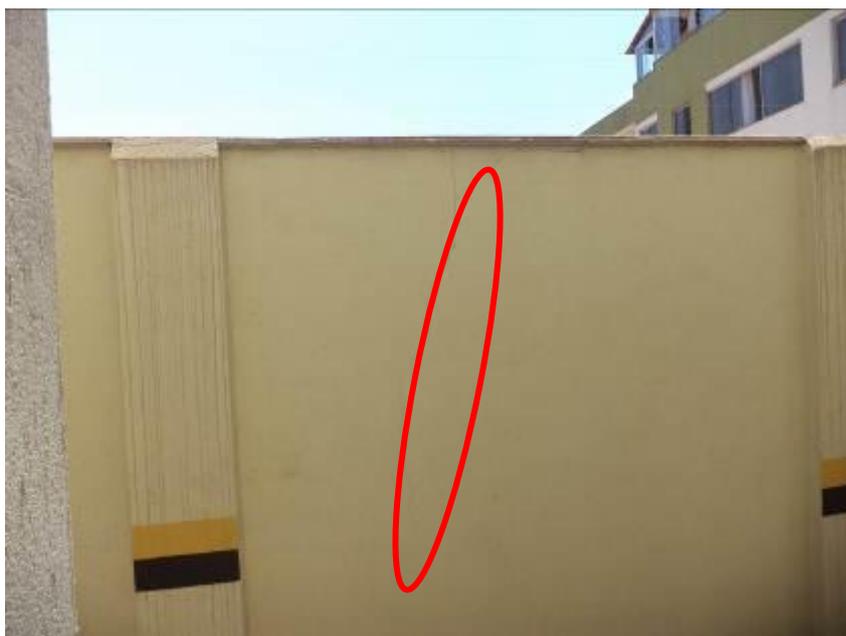
Figura 54: Vista de outro trecho (próximo à escada) do muro de divisa do imóvel 3 com o terreno da obra ao fundo - presença de trincas.

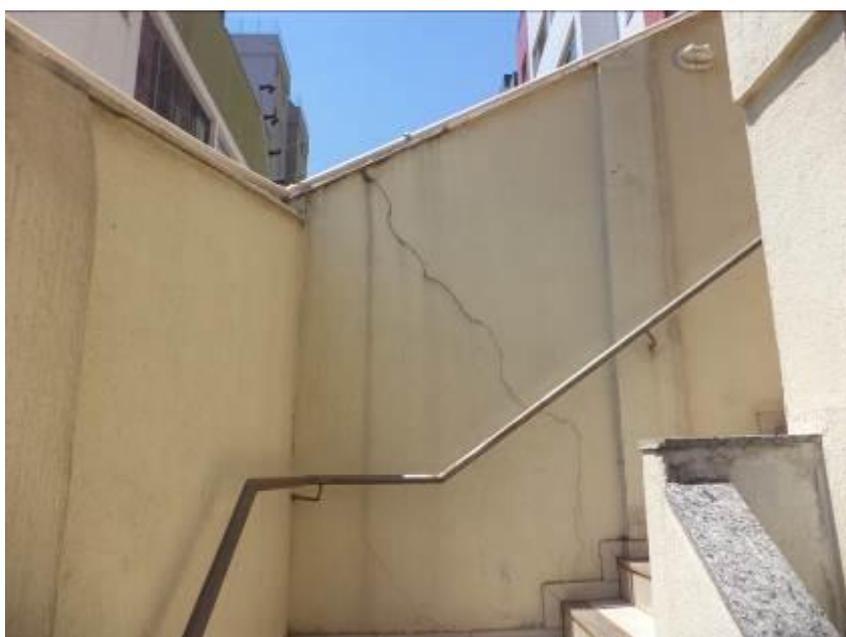
Figura 55: Vista de trincas na parede da escada de acesso aos fundos do imóvel 3.

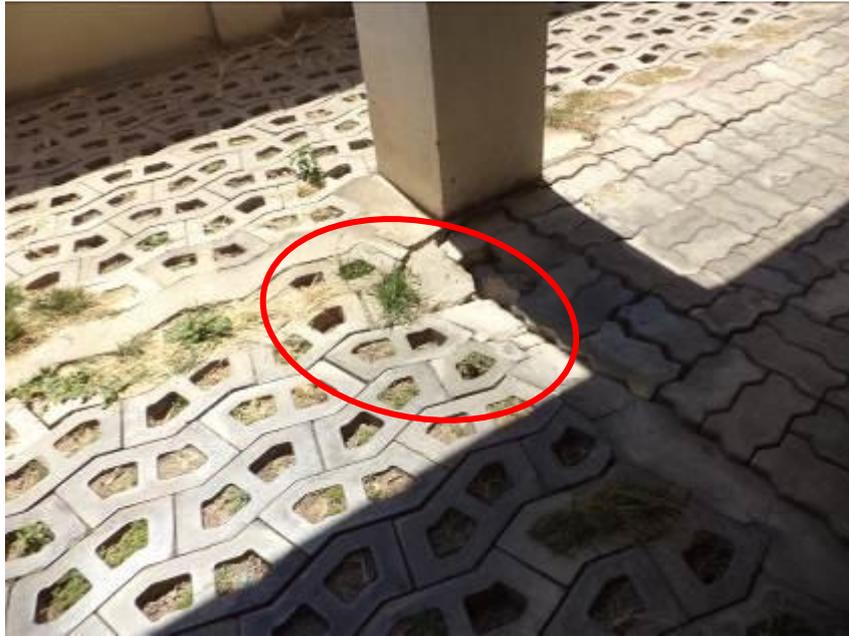
Figura 56: Vista do pavimento intertravado do piso da garagem – abatimento e peças soltas.

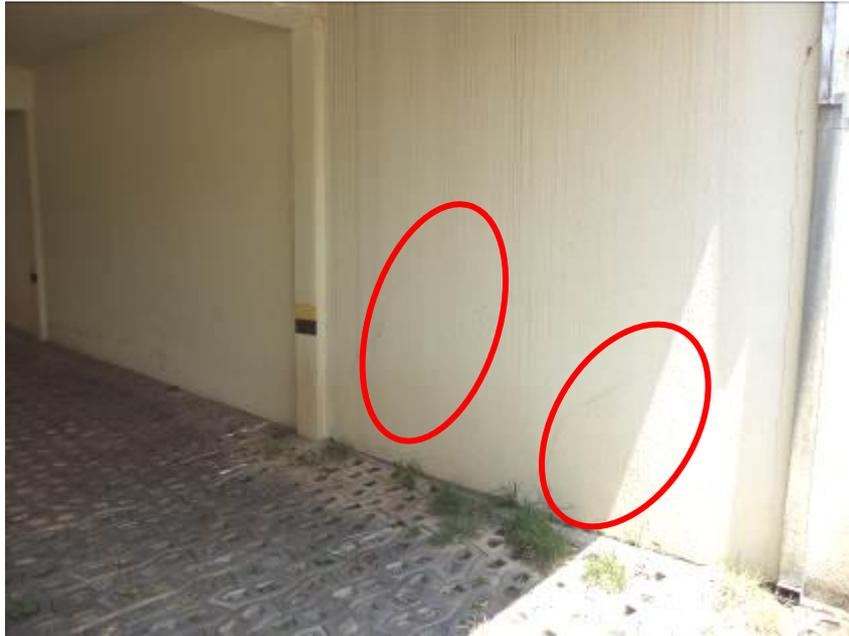
Figura 58: Vista de trecho da parede da garagem, divisa lateral com o terreno da obra – presença de trincas.

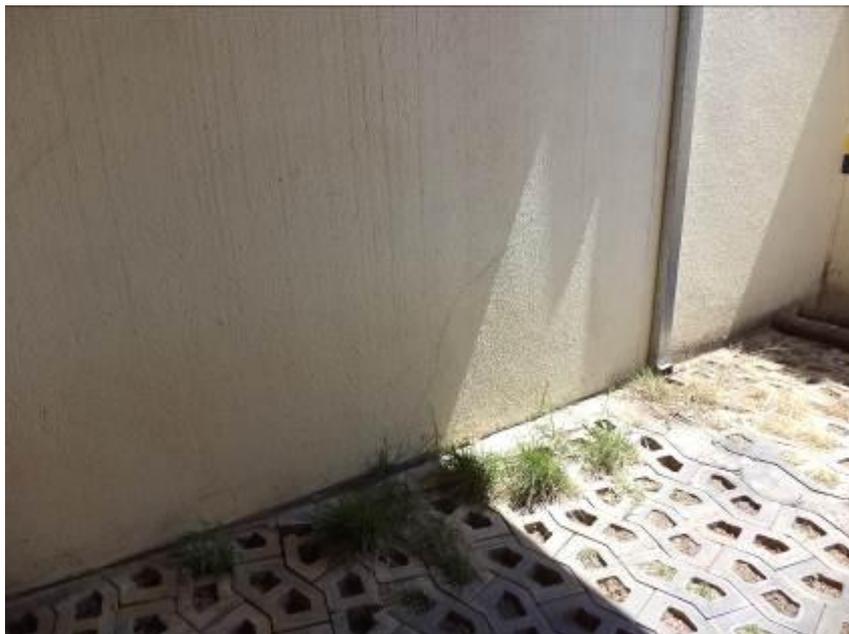
Figura 59: Vista aproximada de uma trinca.

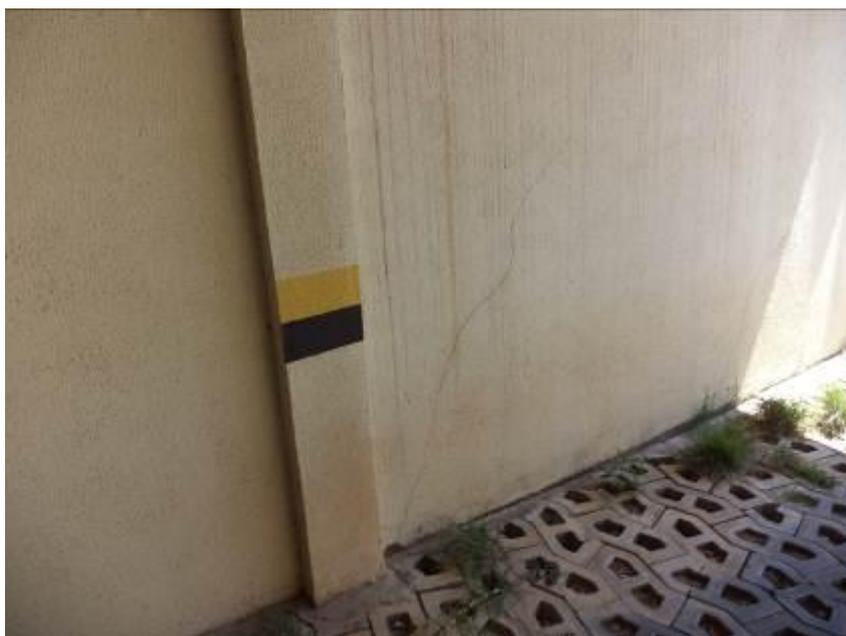
Figura 60: Vista aproximada de outra trinca.

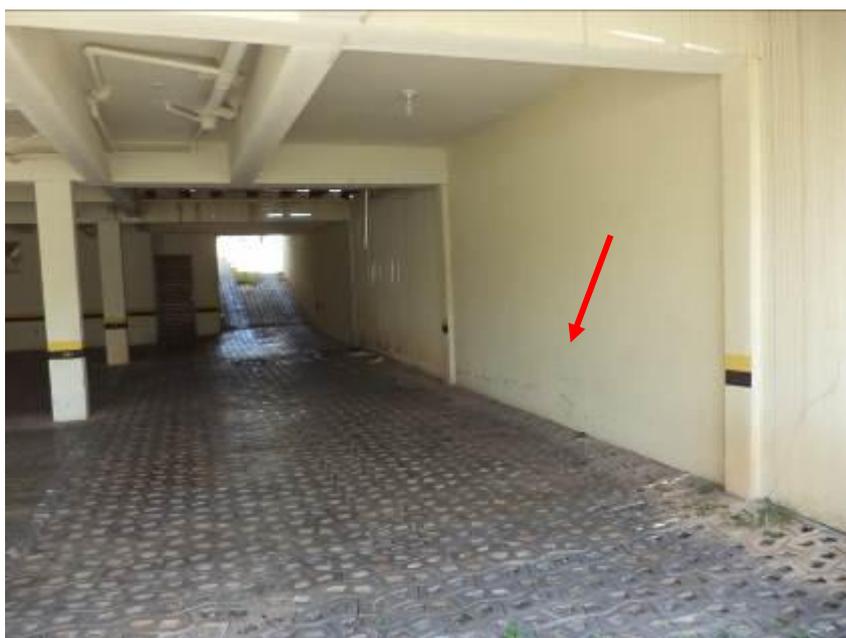
Figura 61: Vista geral da parede da garagem, divisa lateral com o terreno da obra – presença de danos no revestimento.

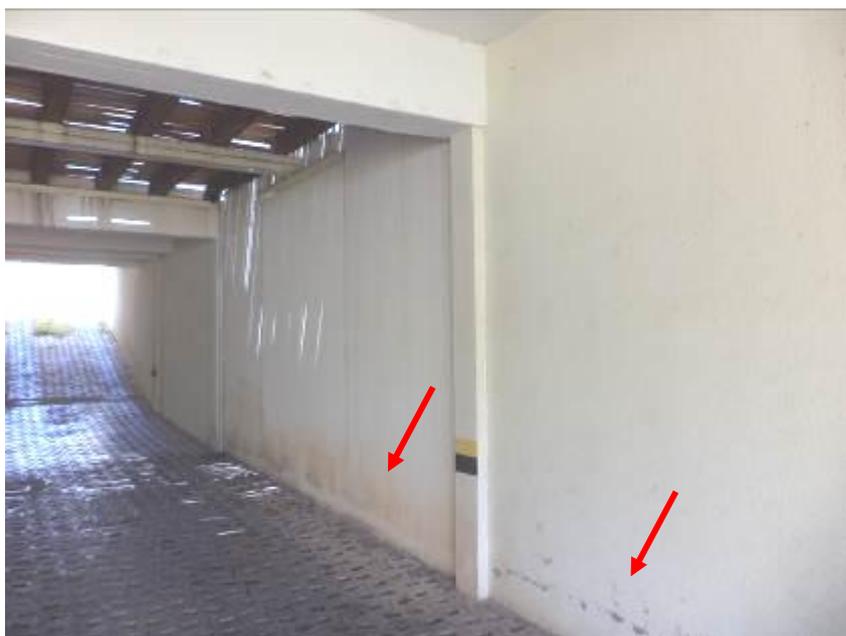
Figura 62: Vista da parede da garagem, divisa lateral com o terreno da obra – presença de danos no revestimento.

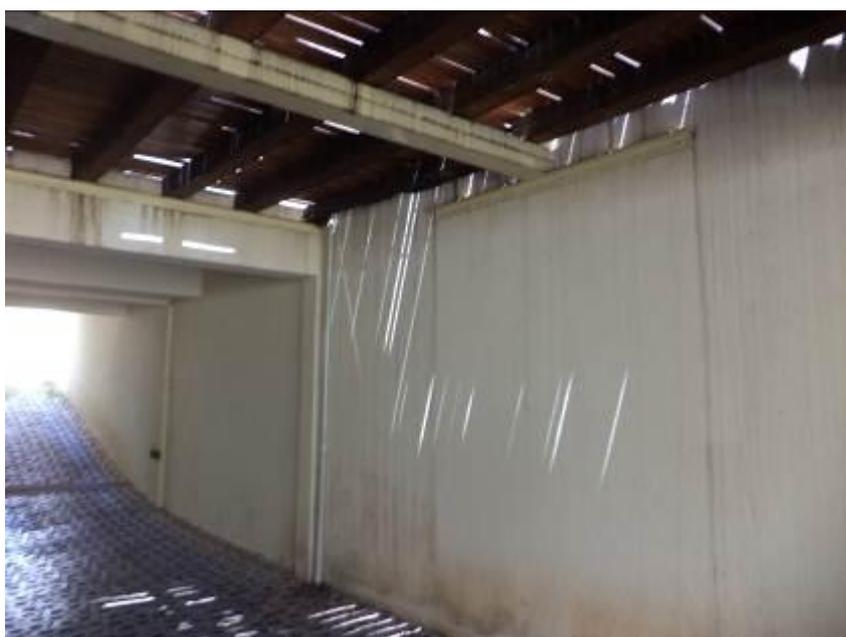
Figura 63: Vista de viga de madeira apodrecida sob o deck do apartamento 102.

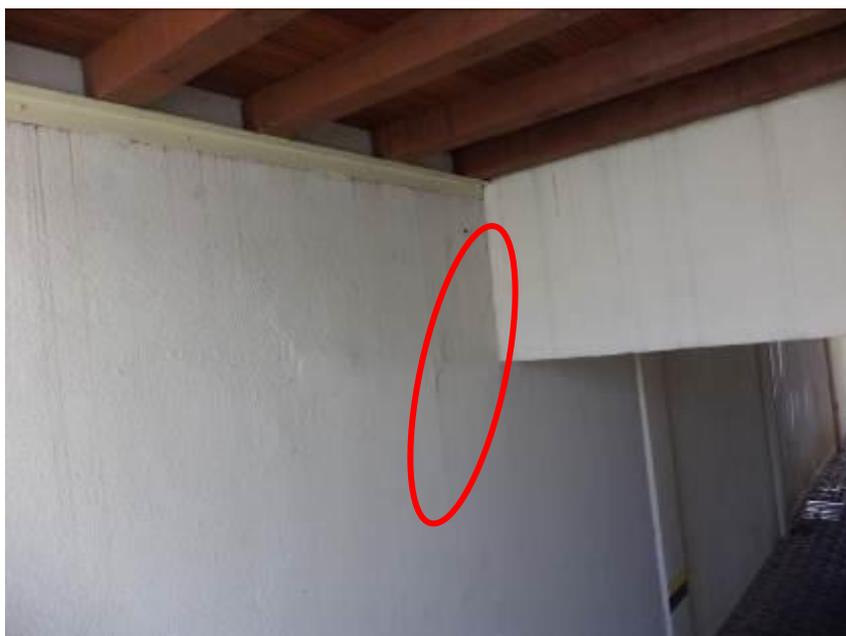
Figura 64: Vista de trinca na parede da garagem sob o apartamento 101, prolongamento de rachadura na parte superior, próximo à geladeira.

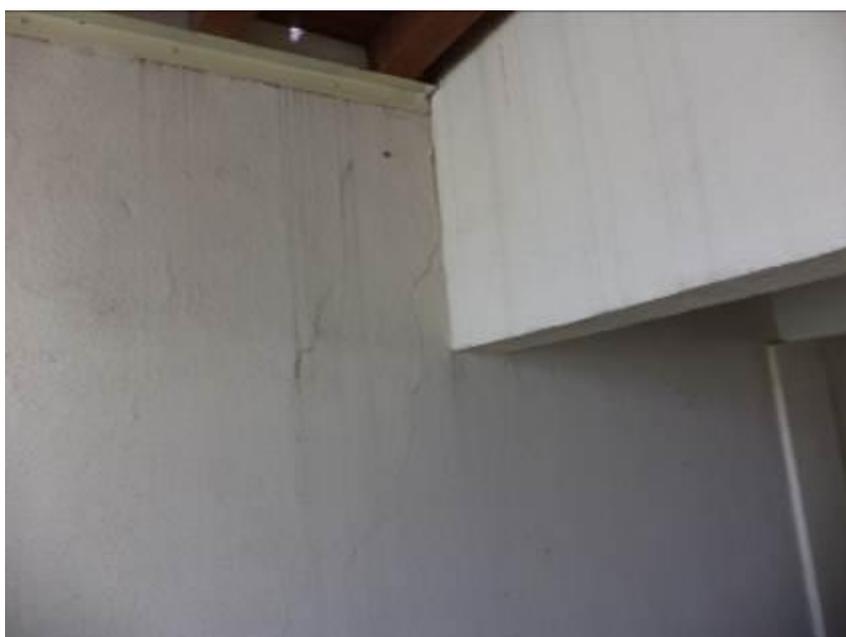
Fotografia 65 – Vista aproximada da trinca.

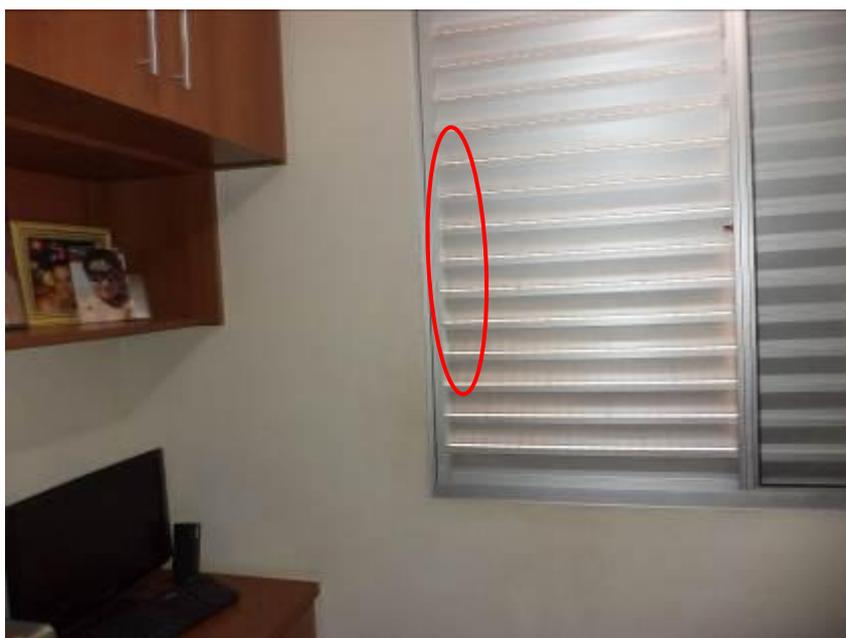
Figura 67: Vista interna de quarto do apartamento 203, na divisa com o terreno da obra – presença de abertura na junção da esquadria com a parede.

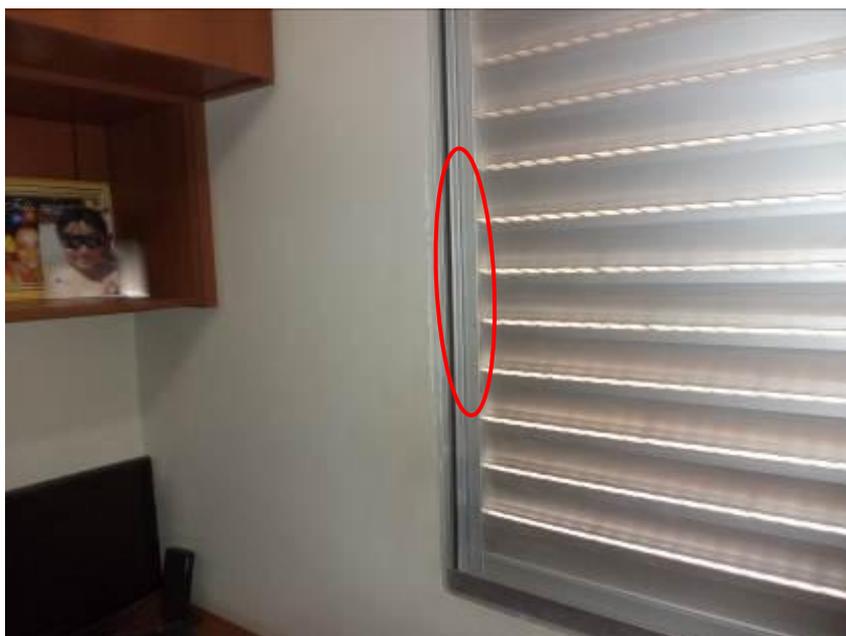
Figura 68: Vista aproximada da abertura.

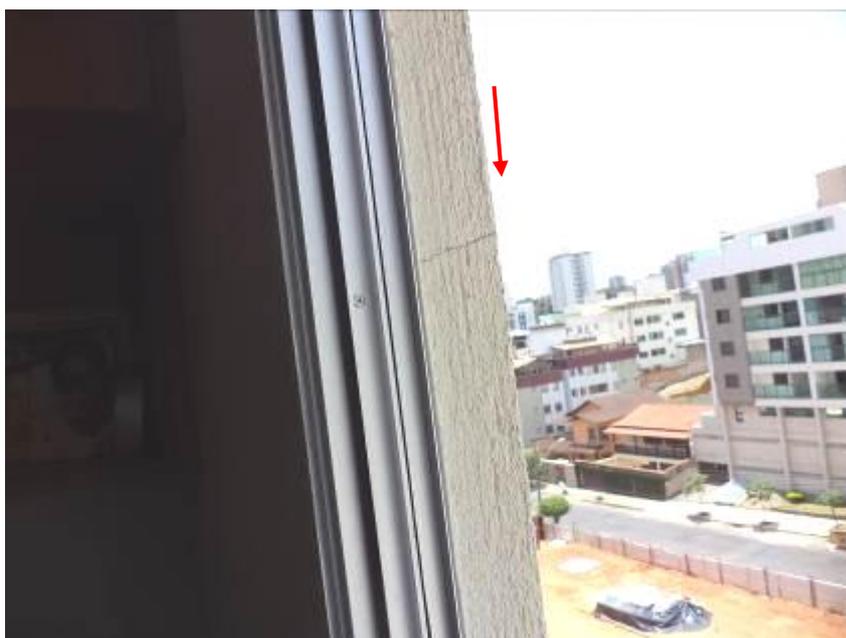
Figura 69: Vista de trinca na parede do quarto do apartamento 203, junto à esquadria.
