**ANÁLISE DE DESEMPENHO DAS INTERVENÇÕES DE  
ALARGAMENTO E REFORÇO DE PONTES RODOVIÁRIAS DE  
CONCRETO ARMADO EM OBRAS DE DUPLICAÇÃO DE  
RODOVIAS**

UNIVERSIDADE FEDERAL DE MINAS GERAIS  
ESCOLA DE ENGENHARIA  
PROGRAMA DE PÓS-GRADUAÇÃO EM ENGENHARIA DE ESTRUTURAS

Dissertação apresentada ao Programa de Pós-Graduação em Engenharia de Estruturas da Escola de Engenharia da Universidade Federal de Minas Gerais, como parte dos requisitos necessários à obtenção do título de "Mestre em Engenharia de Estruturas".

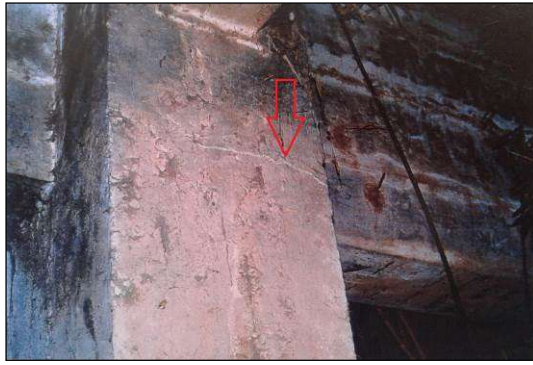
(i) Detalhe de fissura no topo de um pilar.

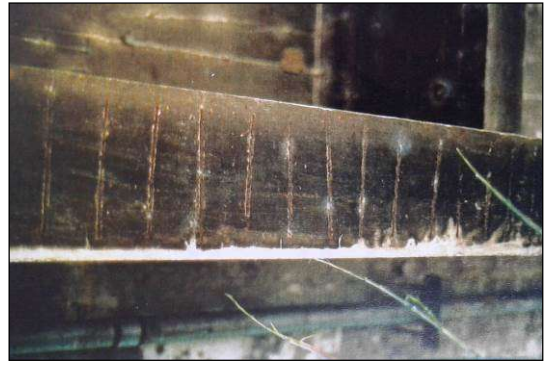
(j) Armaduras expostas na face inferior de uma longarina.

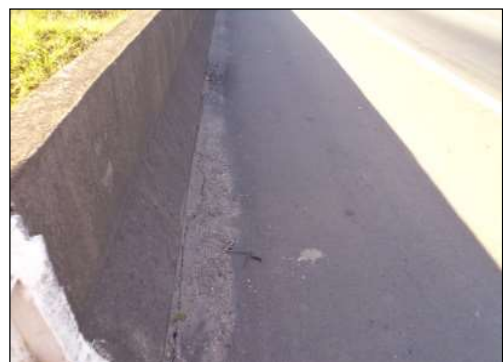
(f) Trinca longitudinal no pavimento, ao lado da barreira de segurança.

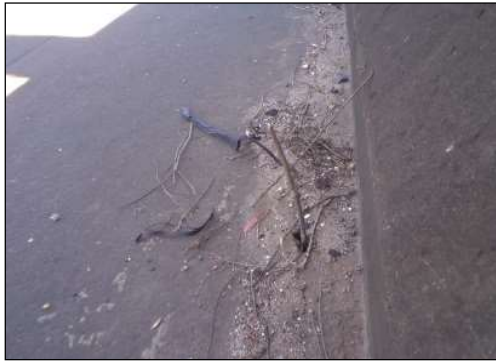
(g) No detalhe, a trinca e o acúmulo de detritos na pista.

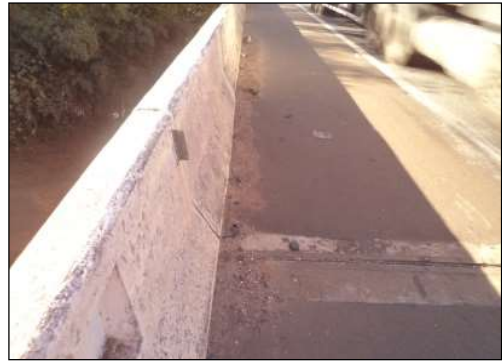
(h) Acúmulo de detritos sobre a junta de dilatação.

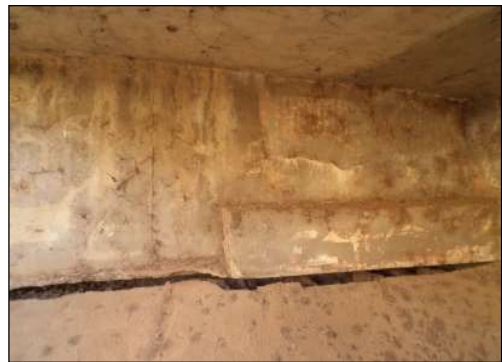
(j) Manchas de infiltração na cortina e sinais de um leve afundamento do aterro.

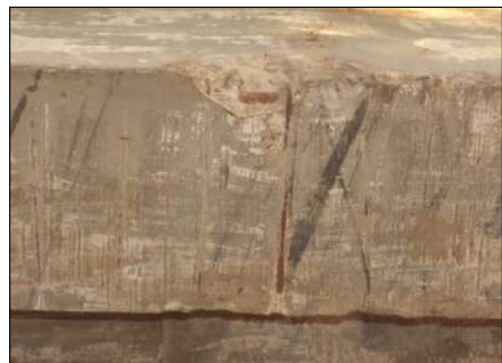
(d) Deslocamento causado por colisão de veículo na face inferior da longarina.

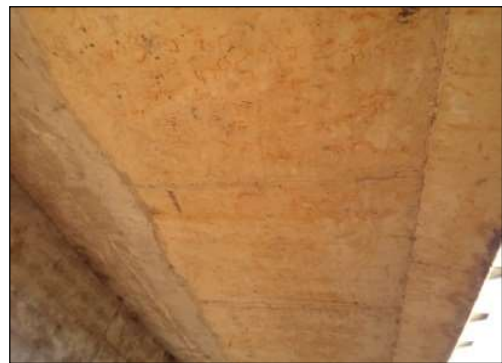
(f) Manchas na face inferior da laje, indicando de corrosão de armadura.

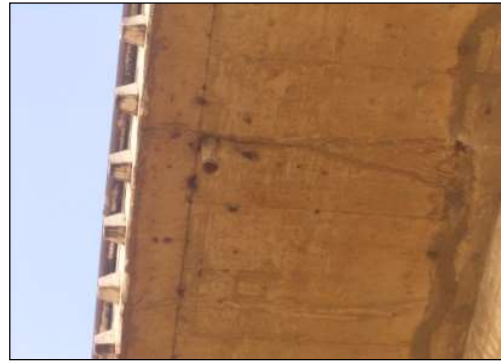
(h) Percolação de água pela face inferior da laje, devido à falha na pingadeira e no dreno.

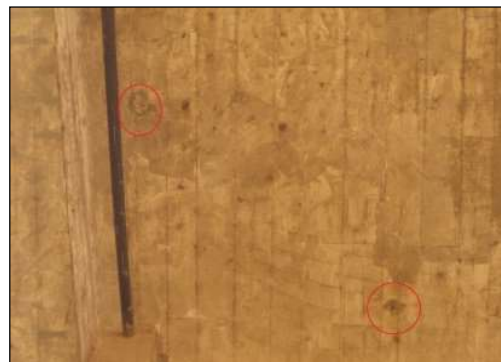
(j) Pontos de corrosão de armadura, com deslocamentos na laje.

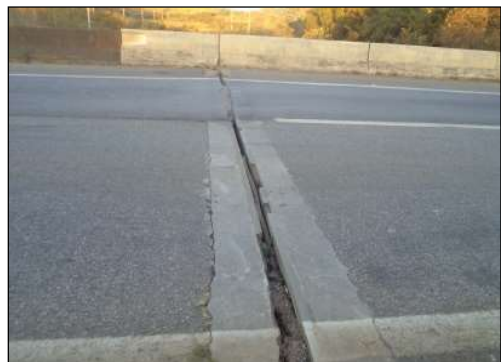
(f) Material de vedação deteriorado e reparo indevido com revestimento asfáltico.

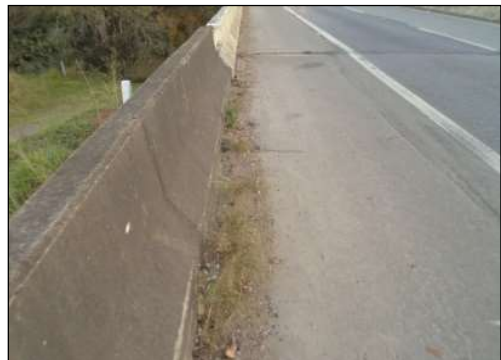
(h) Acúmulo de detritos e vegetação nos bordos da pista.

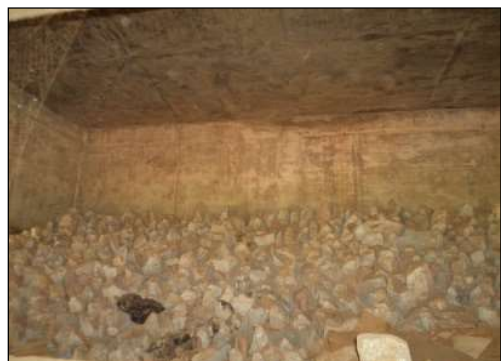
(j) Manchas de infiltração em uma cortina.

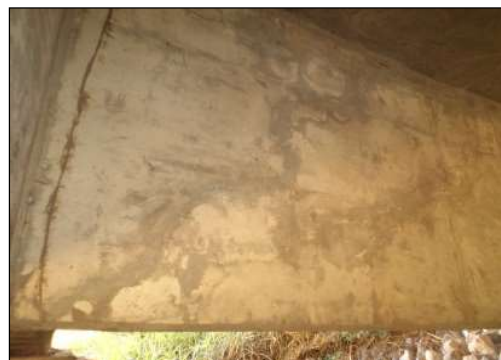
(d) Idem foto anterior.

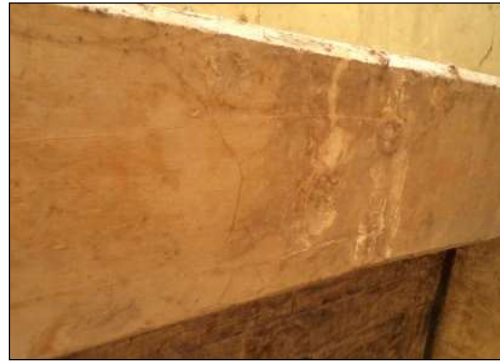
(f) Manchas de eflorescência na face inferior de uma longarina.

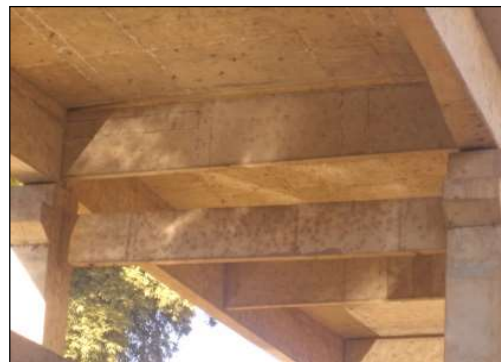
(d) Marcas de infiltração em viga de contraventamento dos pilares.

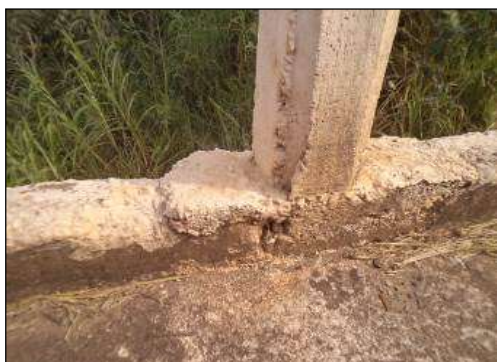
(g) Falha de concretagem no guarda-corpo.

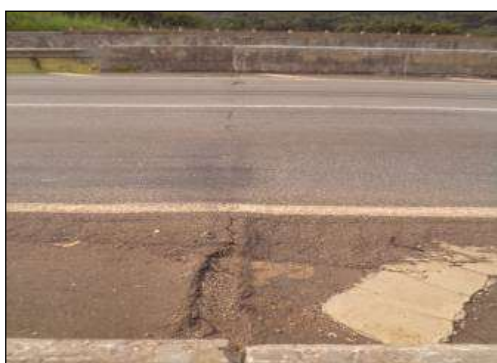
(i) Junta de dilatação obstruída pelo revestimento asfáltico.

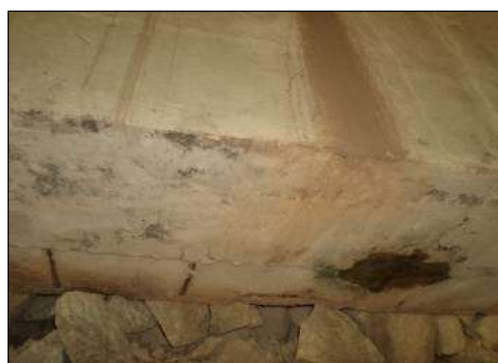
(m) Corrosão de armadura na face inferior da cortina 2.

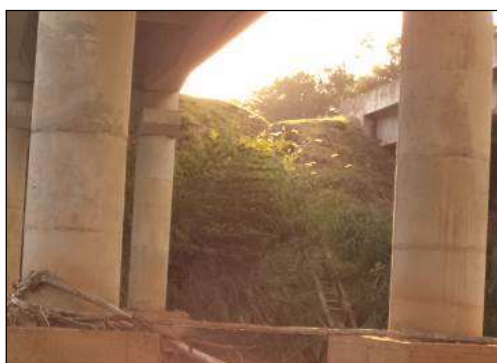
(c) Falha de concretagem, com fissuras transversais nos pilares P5 e P6.

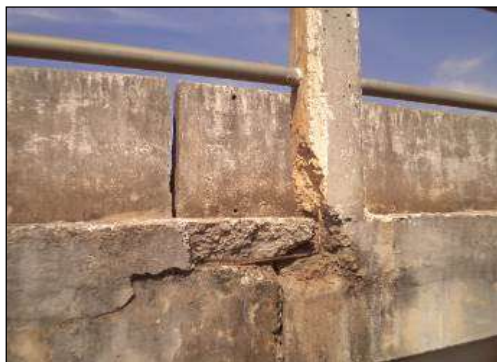
(g) Falha de concretagem, com deslocamento no guarda-corpo.

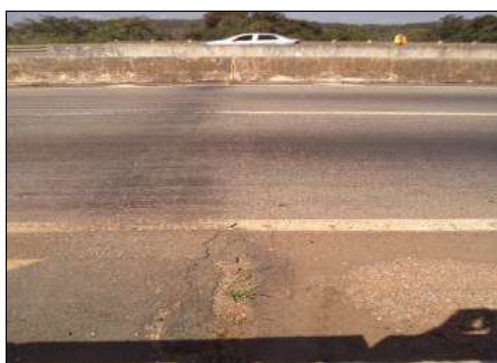
(i) Junta de dilatação obstruída pelo revestimento asfáltico.

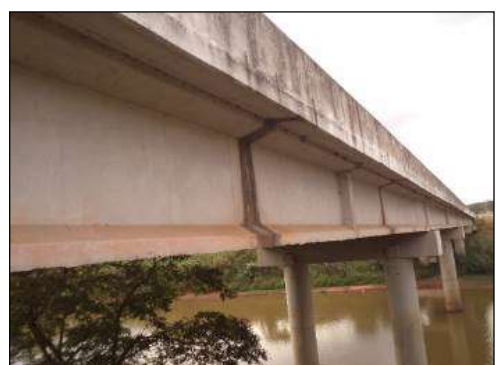
(e) Manchas de infiltração na laje e na longarina, decorrentes de falhas na drenagem.

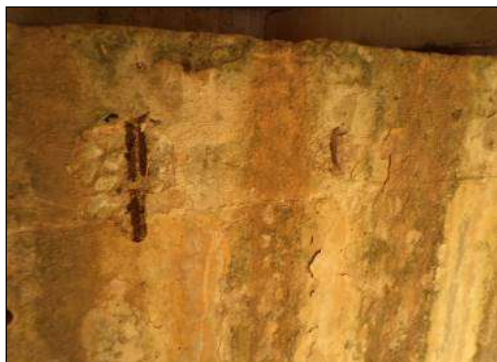
(c) Corrosão de armadura no encontro do lado de Juatuba.

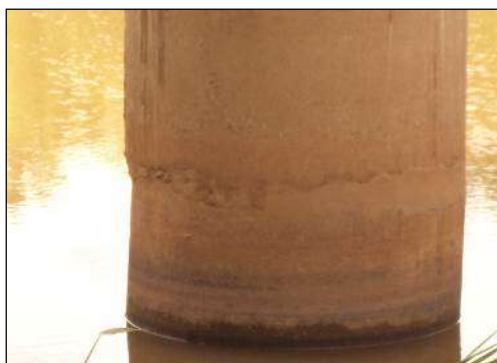
(i) Falha de concretagem, manchas e desgaste superficial por erosão em um pilar parcialmente submerso.

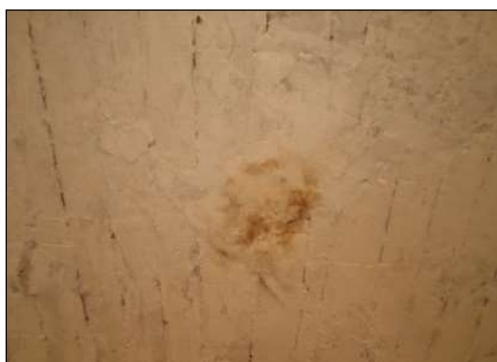
(g) Manchas de infiltração de água na face inferior da laje.

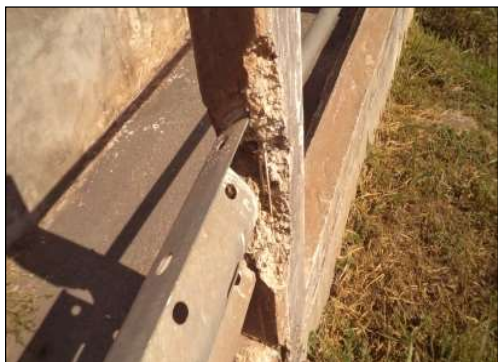
(e) Guarda-corpo danificado por colisão de veículo, com armadura exposta.

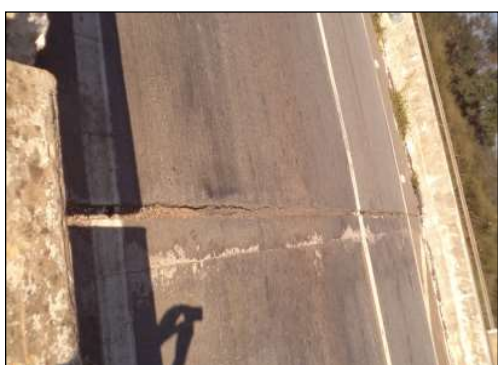
(g) Junta de dilatação obstruída pelo revestimento asfáltico.

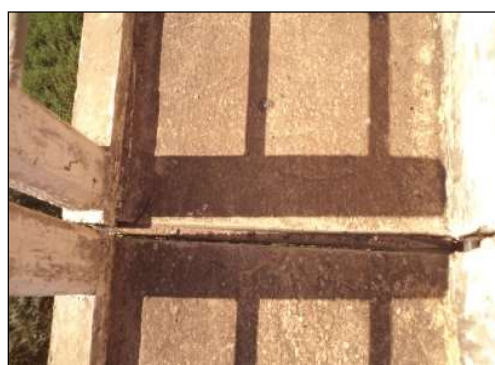
(h) Junta de dilatação com material de vedação deteriorado na passarela.

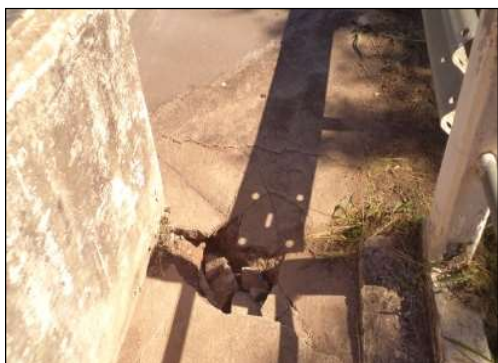
(i) Buraco na saída da passarela, provocado pelo assentamento do aterro.

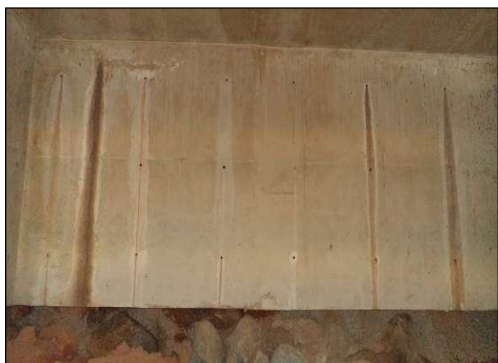
(j) Manchas de infiltração de água em uma cortina.

(k) Idem foto anterior.

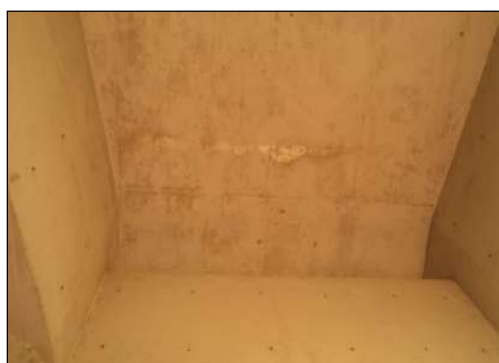
(g) Manchas de infiltração na face inferior da laje.

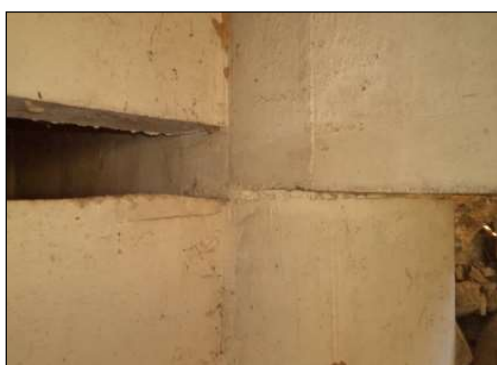
(c) Aparelho de apoio obstruído por isopor, que impede a sua inspeção.

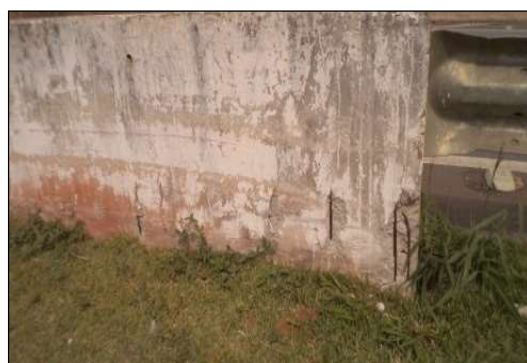
(d) Corrosão de armadura na barreira New Jersey

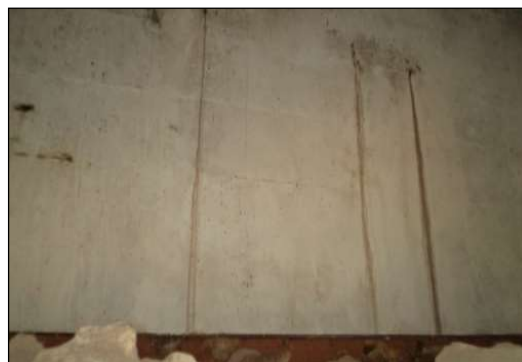
(h) Infiltração de água em uma das cortinas.

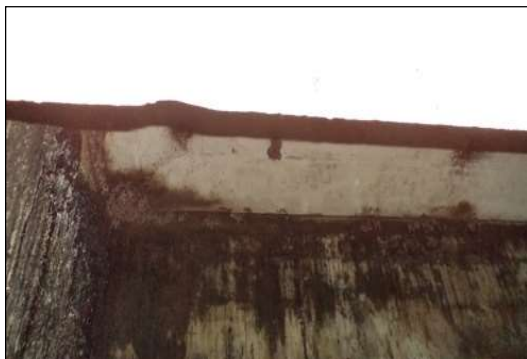
(i) Umidade, manchas escuras e população de morcegos na cortina.

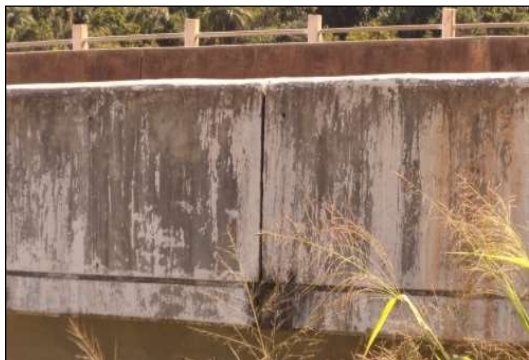
(e) Manchas e infiltração de água na barreira New Jersey.

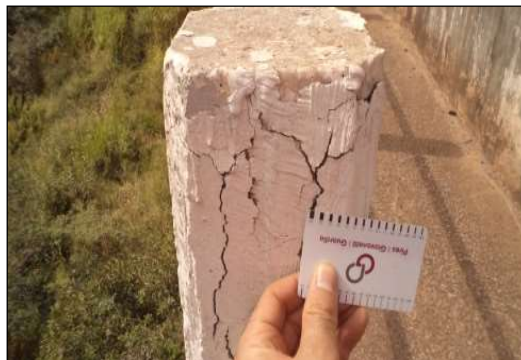
(f) Fissuras provocadas por corrosão de armadura no guarda-corpo.

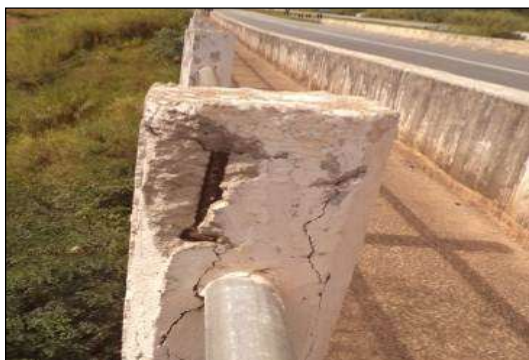
(g) Deslocamento do concreto no guarda-corpo.

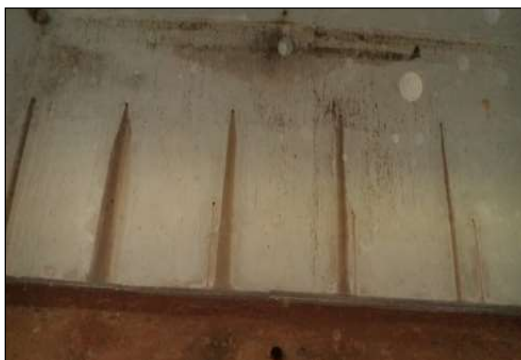
(h) Manchas de infiltração de água em uma cortina.

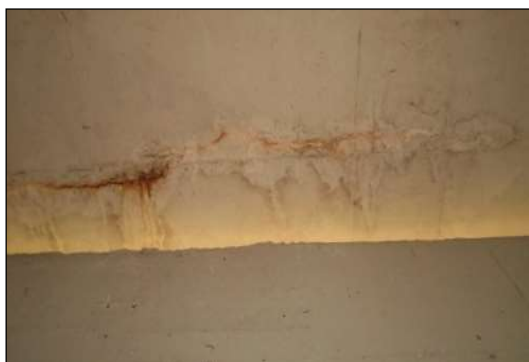
(g) Manchas de infiltração no vão da laje.

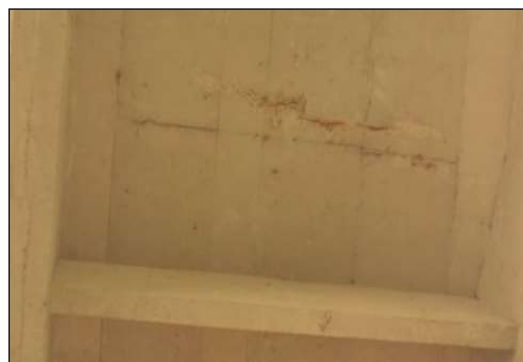
(h) Idem foto anterior.

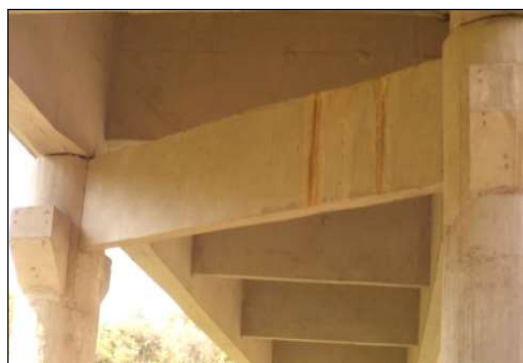
(b) Marcas de infiltração na viga de contraventamento.
