1 INTRODUÇÃO

A presente pesquisa pretende realizar a avaliação de danos às edificações causados por inundações e estudar alternativas de recuperação e adaptação para tornar tais edificações mais resilientes. Os estudos de campo são realizados na cidade de Belo Horizonte em uma área sujeita a inundação, Região do Barreiro.

O objetivo geral do trabalho é a elaboração de uma metodologia para a avaliação dos custos de recuperação dos danos causados às edificações por inundações através de análises destes eventos e conhecimento das patologias decorrentes. O projeto também tem como objetivo geral a proposição de alternativas para redução dos prejuízos causados pelas inundações e de adaptações das edificações tornando-as mais resilientes e avaliação dos custos de recuperação dos danos com as alternativas de proteção implantadas.

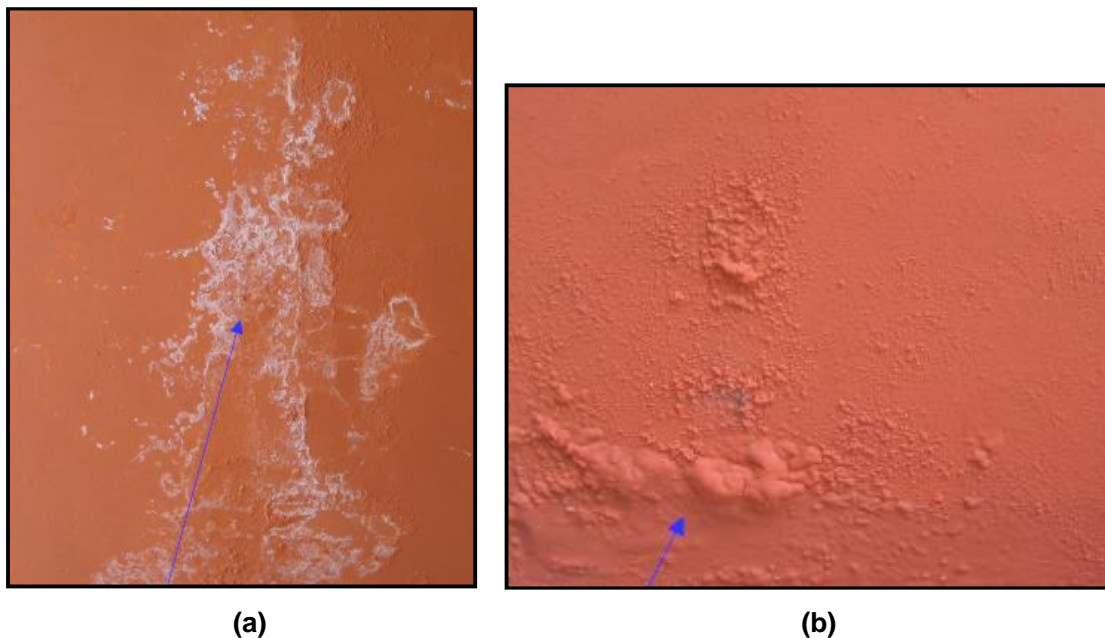
No caso de tintas impermeáveis, a eflorescência (Figura 3.12a) deposita-se entre a camada de tinta e a camada de reboco, desta forma, comprometendo a aderência entre ambas. Estas tintas são também responsáveis pela formação de bolhas (Figura 3.12b) que resultam da percolação da água através da alvenaria acumulando entre o revestimento e a tinta.

Figura 3.12 (a) Formação de eflorescência e (b) bolhas

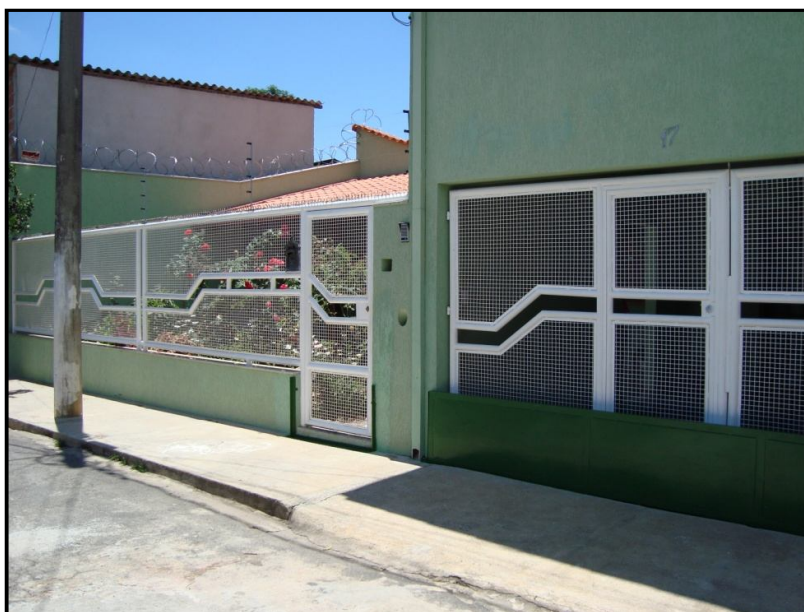
A casa 09 (Figuras 5.2 e 5.3) apresenta padrão construtivo Normal, idade aparente de 35 anos e estado de conservação Novo (reforma recente). A profundidade atingida na inundação foi 0,40 m. A casa não apresentou danos em virtude de sua boa condição pré-inundação, bem como da utilização de materiais de revestimentos resistentes à ação da água, cerâmicas de piso e de parede.

Figura 5.2 Gradil frontal da casa 09

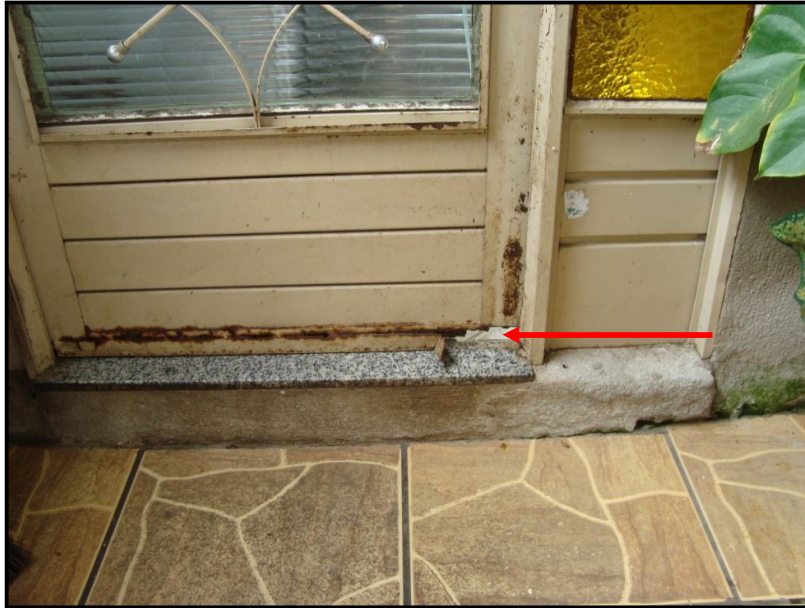
A Casa 16 (Figuras 5.4 e 5.5) apresenta padrão construtivo Proletário, idade aparente de 30 anos e estado de conservação Entre necessitando de reparos simples e importantes. A profundidade atingida na inundação foi 0,40m. A casa apresenta danos em virtude do padrão construtivo e de um mau estado de conservação da edificação anteriormente à inundação.

Figura 5.4 Porta metálica danificada na parte inferior (casa 16)

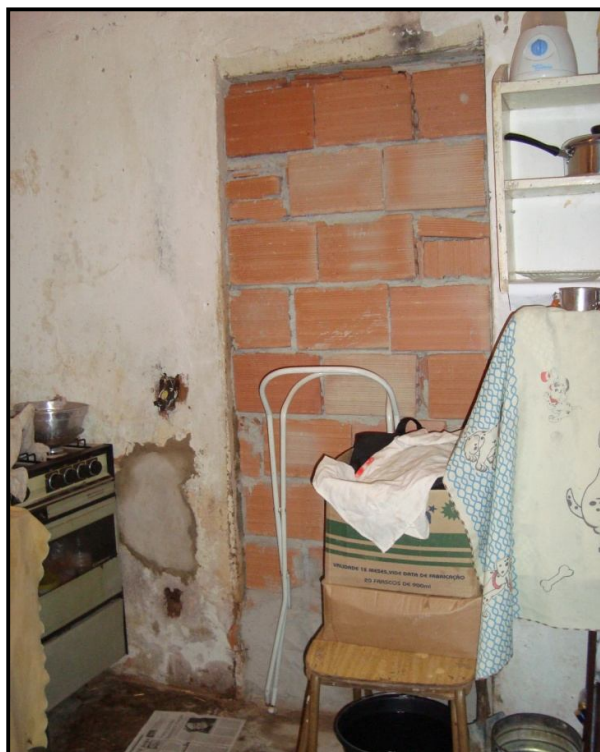
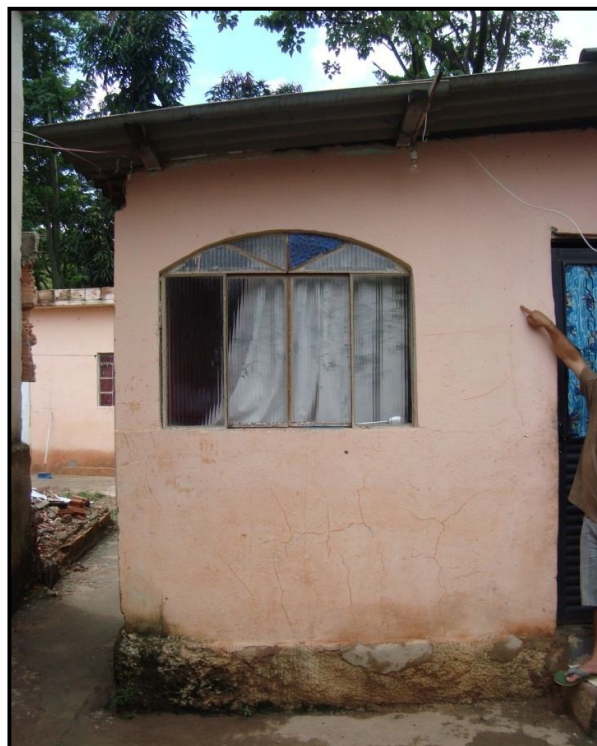
A Casa 19 (Figuras 5.9 a 5.11) apresenta padrão construtivo Proletário, com idade aparente de 30 anos e estado de conservação Necessitando de reparos simples. Profundidade de inundação: 1,20m. Presença de danos em virtude do padrão construtivo, de um mau estado de conservação da edificação anteriormente à inundação e elevada profundidade de inundação.

Figura 5.9 Execução de alvenaria para fechamento **Figura 5.10** Indicação da altura atingida pelas águas da inundação – Casa 19 – 2

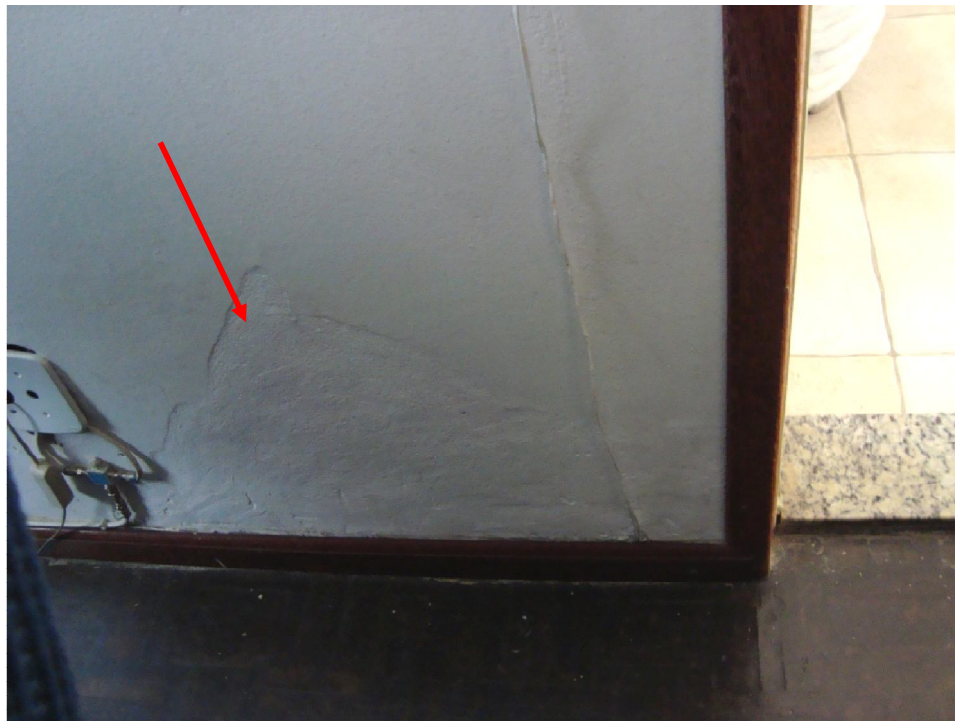
Fotografia 4 – Reconstituição do revestimento argamassado das paredes com posterior execução de pintura

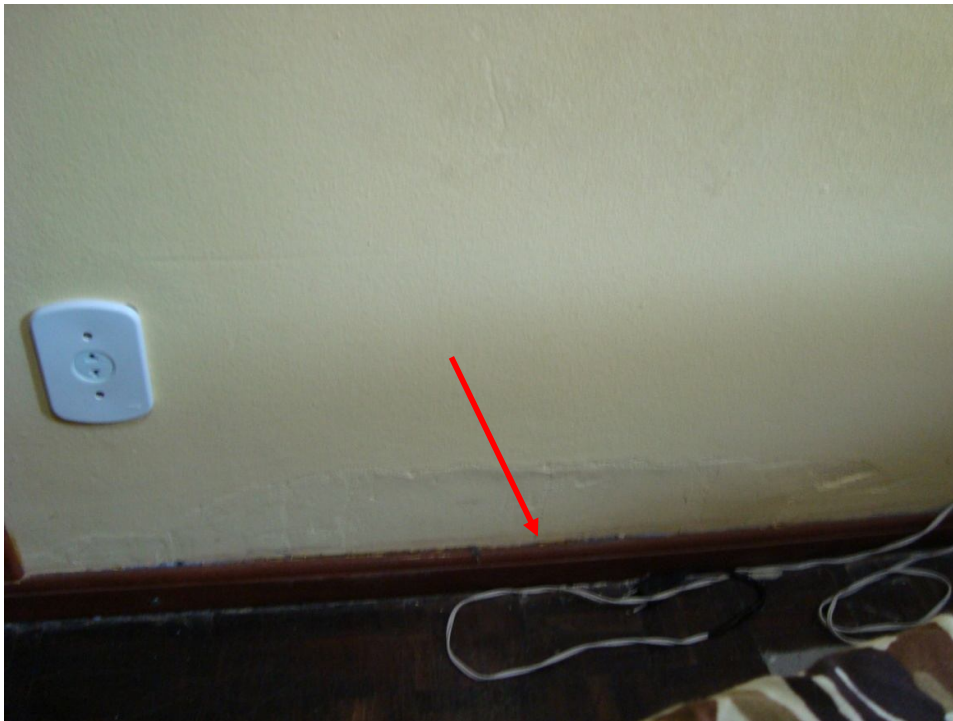
Fotografia 5 – Recolocação de rodapé

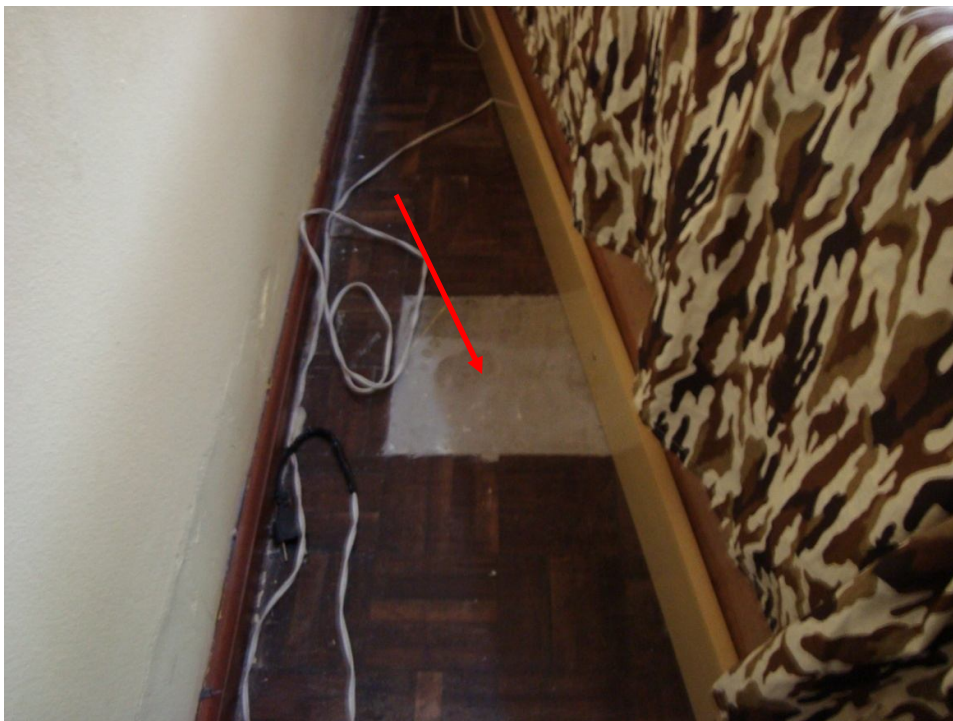
Fotografia 6 – Preenchimentos no piso com argamassa

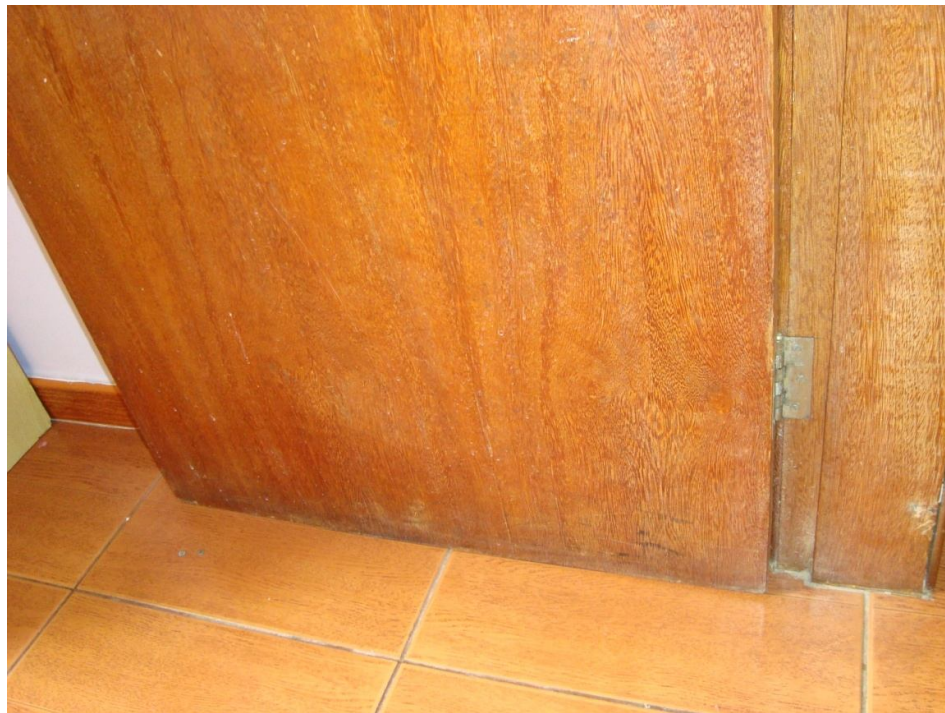
Fotografia 10 – Porta de madeira danificada na parte inferior

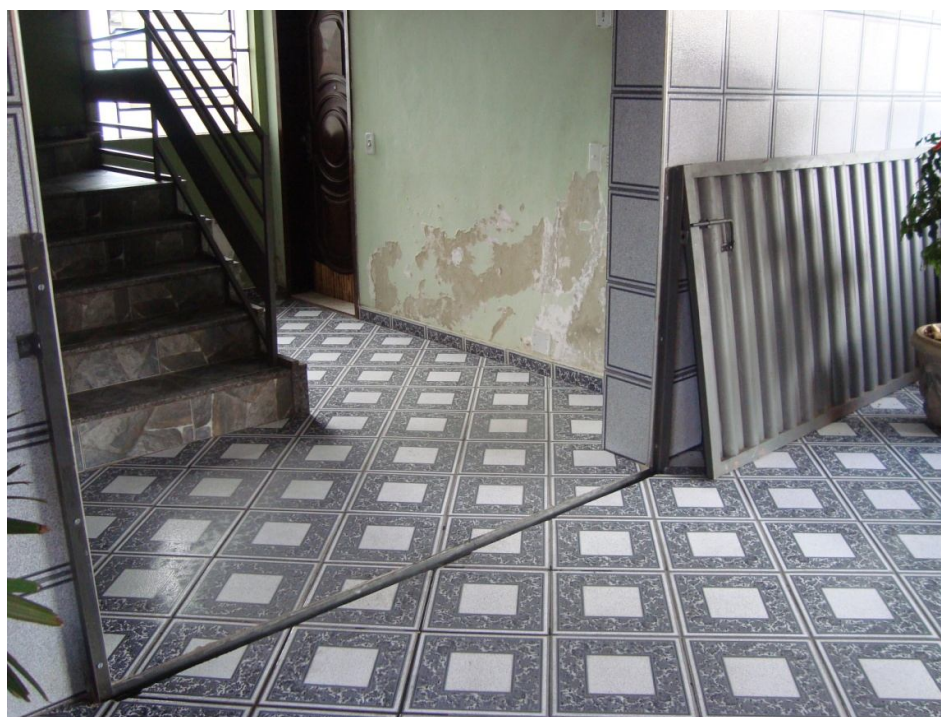
Fotografia 13 – Hall de entrada dos apartamentos térreos com comporta metálica e escada de acesso ao pavimento superior do C 43 – Paredes com pintura danificada

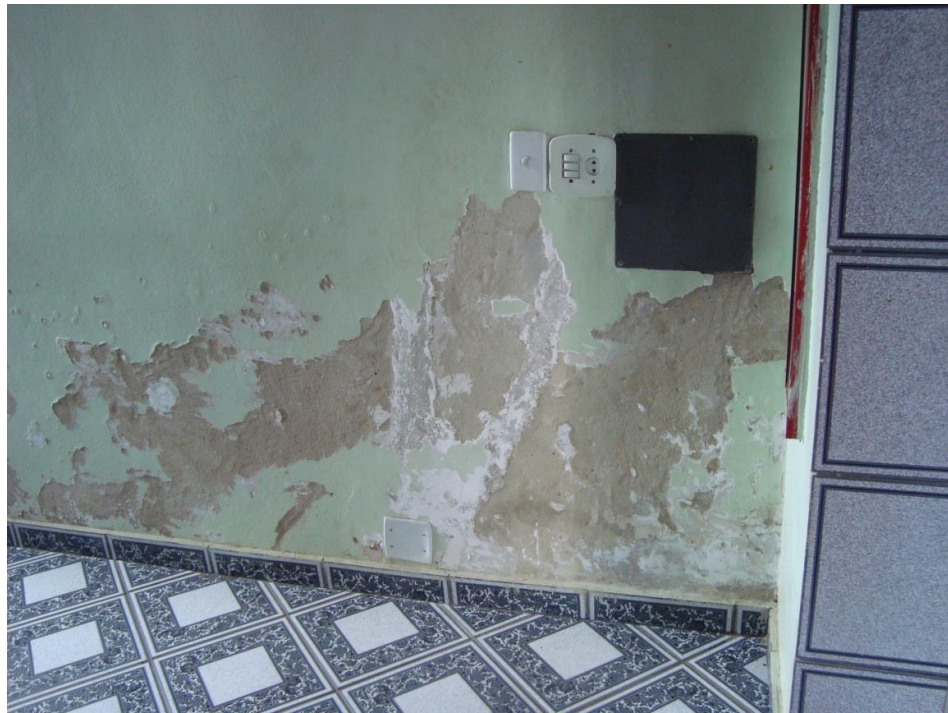
Fotografia 14 – Pintura danificada e esfacelamento do revestimento argamassado das paredes

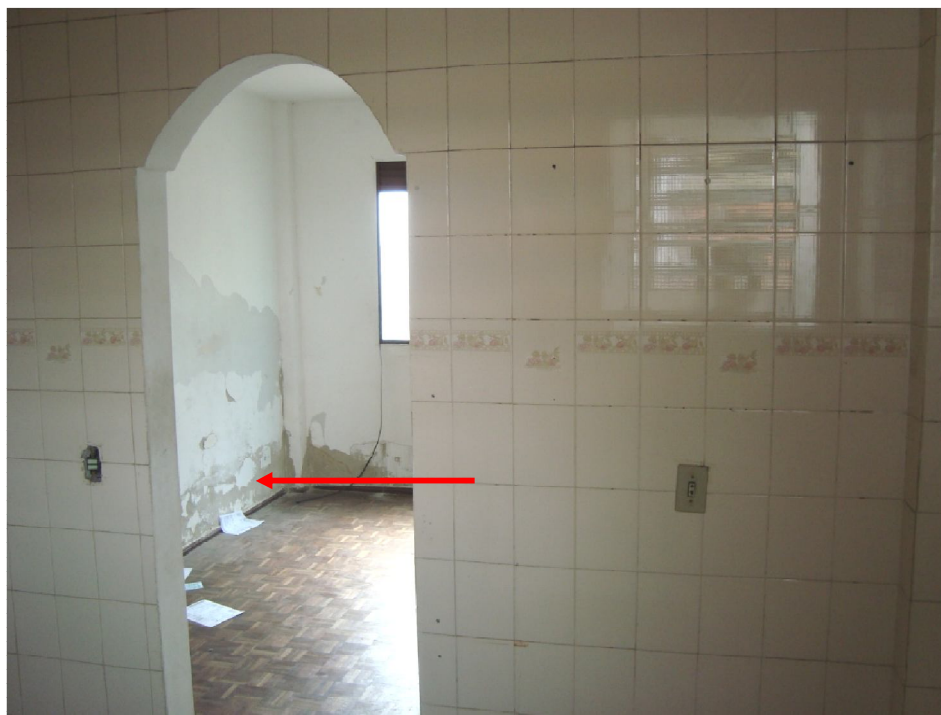
Fotografia 17 – Pintura danificada e esfacelamento do revestimento argamassado das paredes internas do apartamento

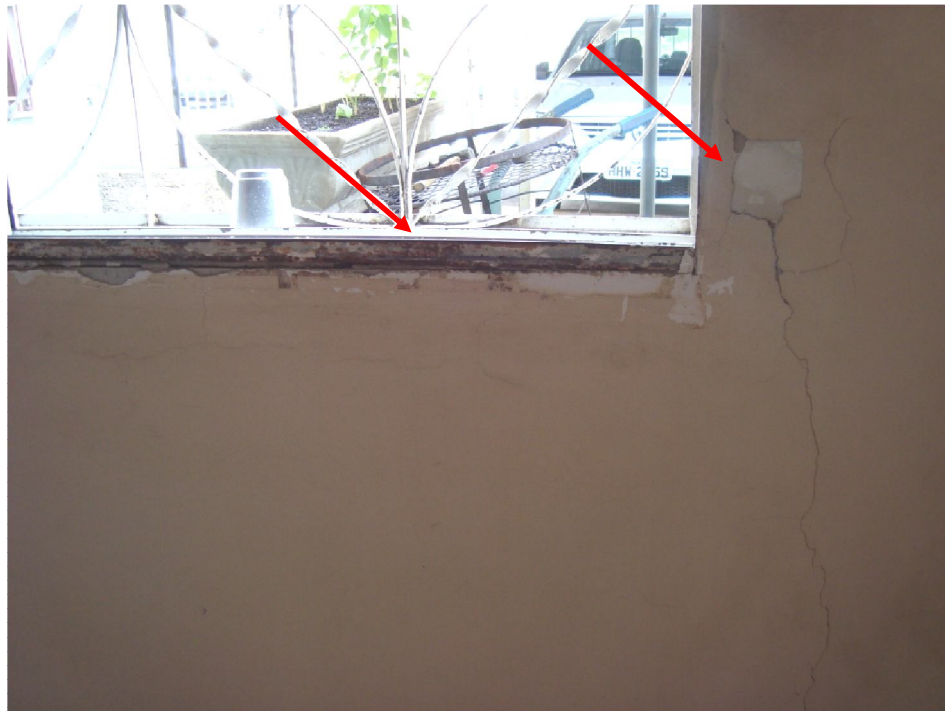
Fotografia 23 – Pintura danificada (destacamentos e trincas) junto à esquadria metálica também danificada de janela

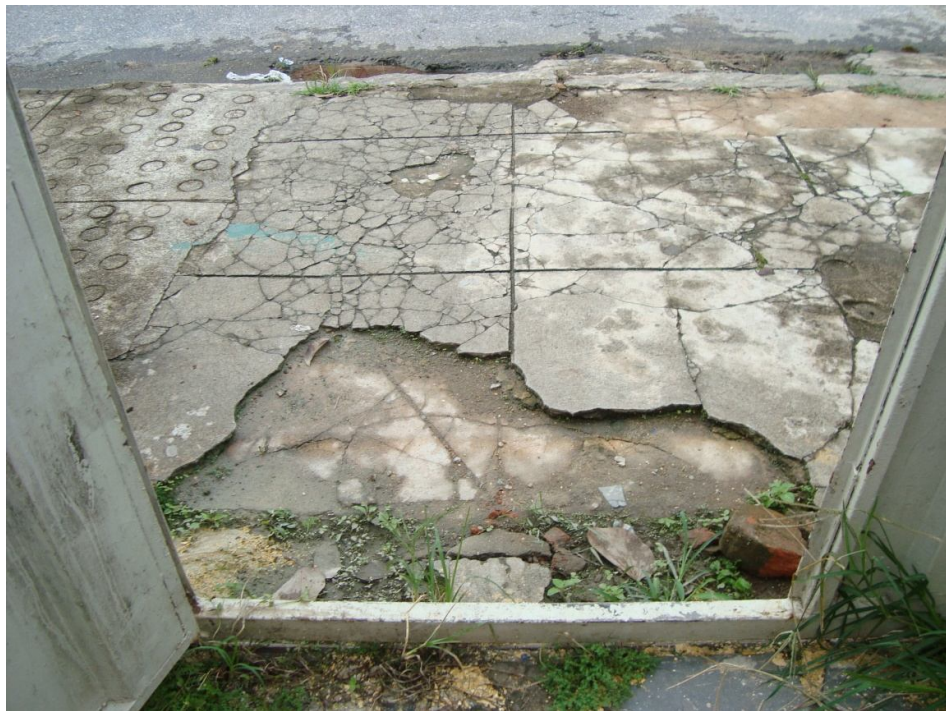
Fotografia 25 – Piso do passeio danificado

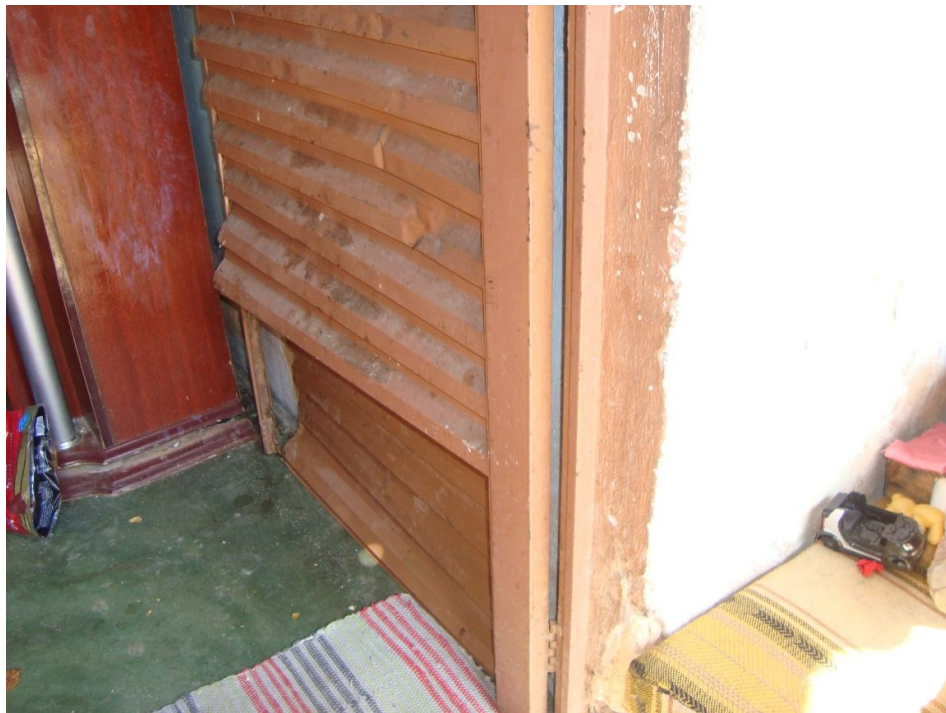
Fotografia 41 – Porta metálica danificada

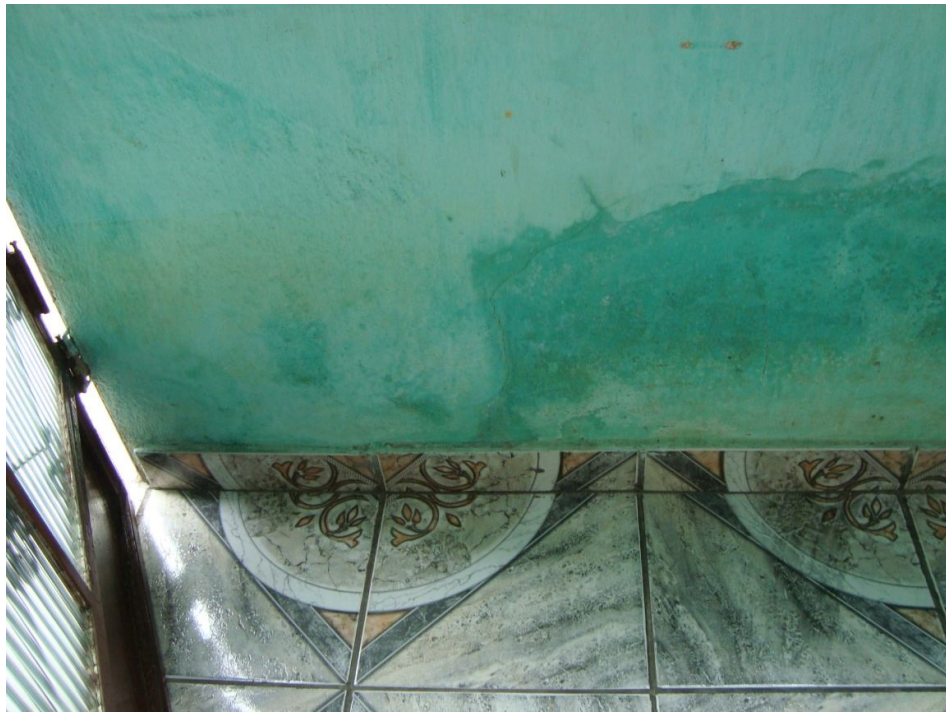
Fotografia 60 – Pintura danificada em parede da sala

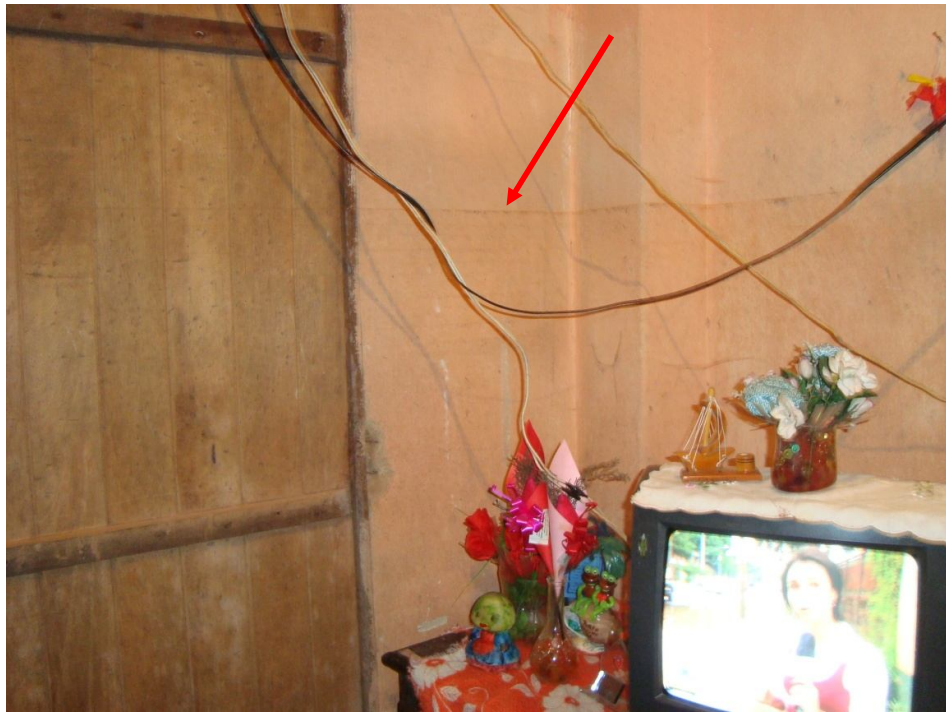
Fotografia 63 – Presença de manchas de umidade (marcas da inundação) nas paredes

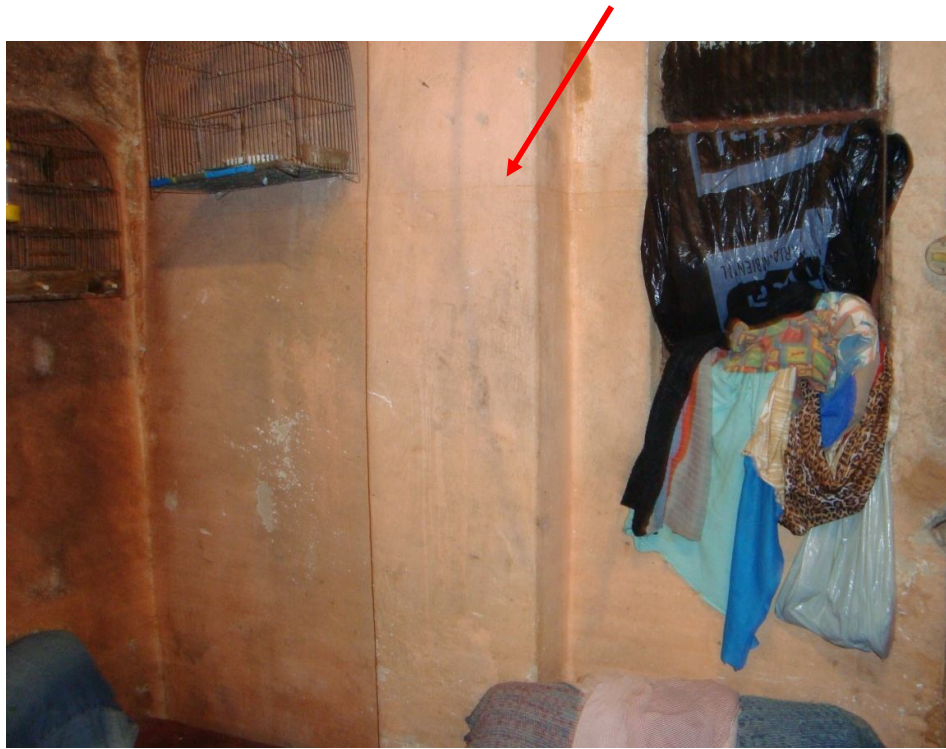
Fotografia 64 – Presença de manchas de umidade (marcas da inundação) nas paredes
