**ESCOLA DE ENGENHARIA DA UFMG**  
**DEPARTAMENTO DE ENGENHARIA DE MATERIAIS E CONSTRUÇÃO**  
**PÓS-GRADUAÇÃO EM CONSTRUÇÃO CIVIL**

**MONOGRAFIA**

**Patologias em canais de drenagem em concreto**  
**Estudo de caso de BH**

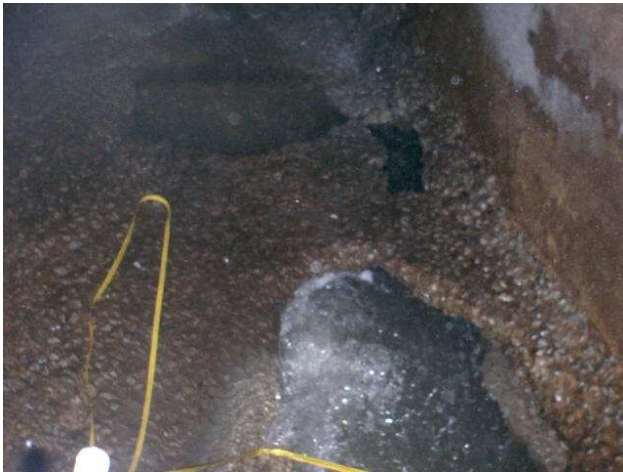
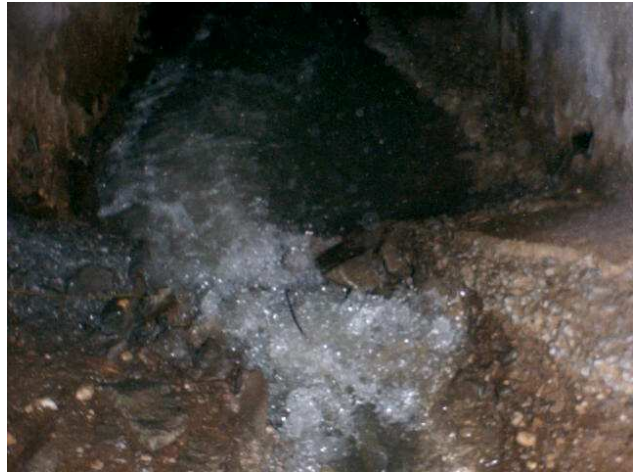
Figuras 4.3 e 4.4 – Desgaste por erosão e cavitação no fundo de galeria causada pelo fluxo d'água. O finos foram carreados pelo fluxo de água, ficando exposto o agregado graúdo.

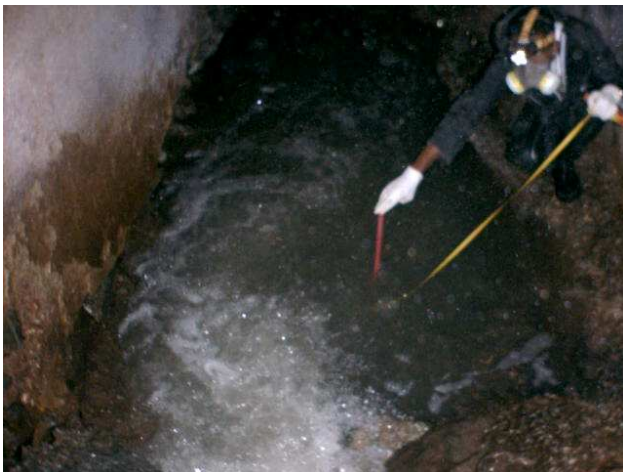
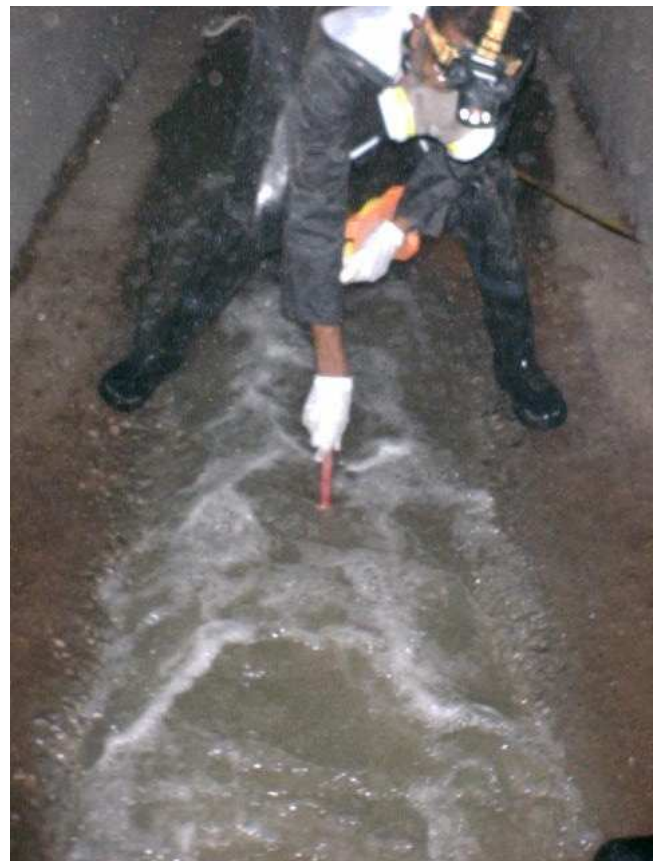
Figuras 4.5 e 4.6 – Desgaste por erosão e cavitação no fundo de galeria causada pelo fluxo d'água.

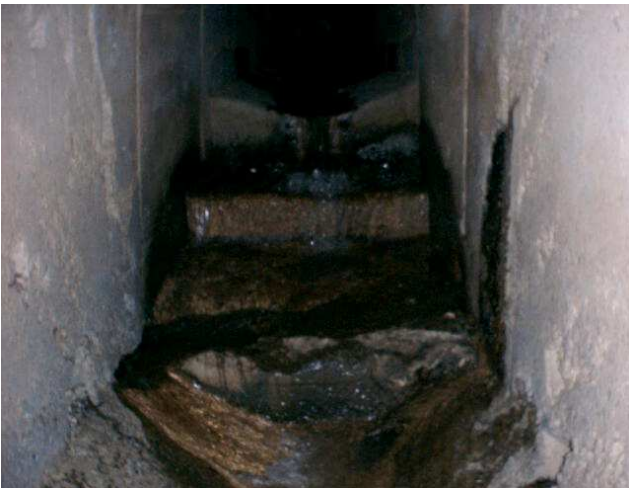
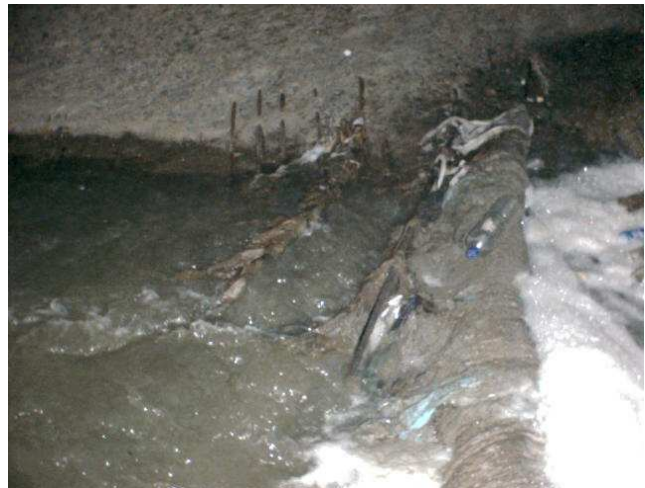
Figuras 4.9 e 4.10 – Desgaste em degraus de canais abertos causada pelo fluxo d'água, em área próxima a degrau, que é um ponto susceptível a este tipo de ocorrência, pois cria diferenças de pressão que favorecem o aparecimento de bolhas no fluxo que são as causadoras dos danos por cavitação.

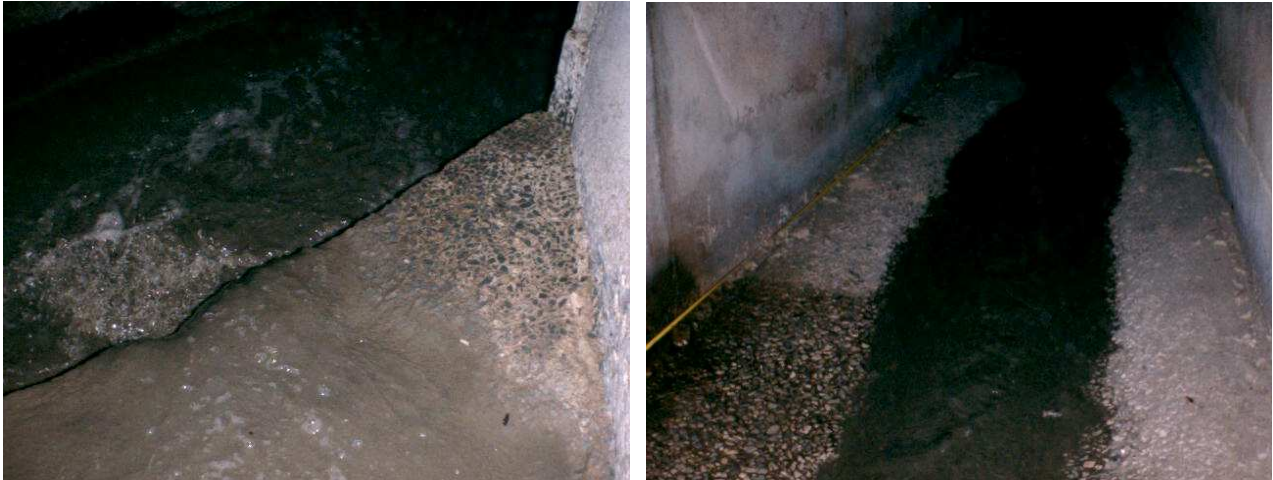
Figuras 4.11 e 4.12 – Desgaste por erosão e cavitação em área de degraus. O desgaste se soma a corrosão de armaduras e acúmulo de lixo e sedimentos na segunda figura.

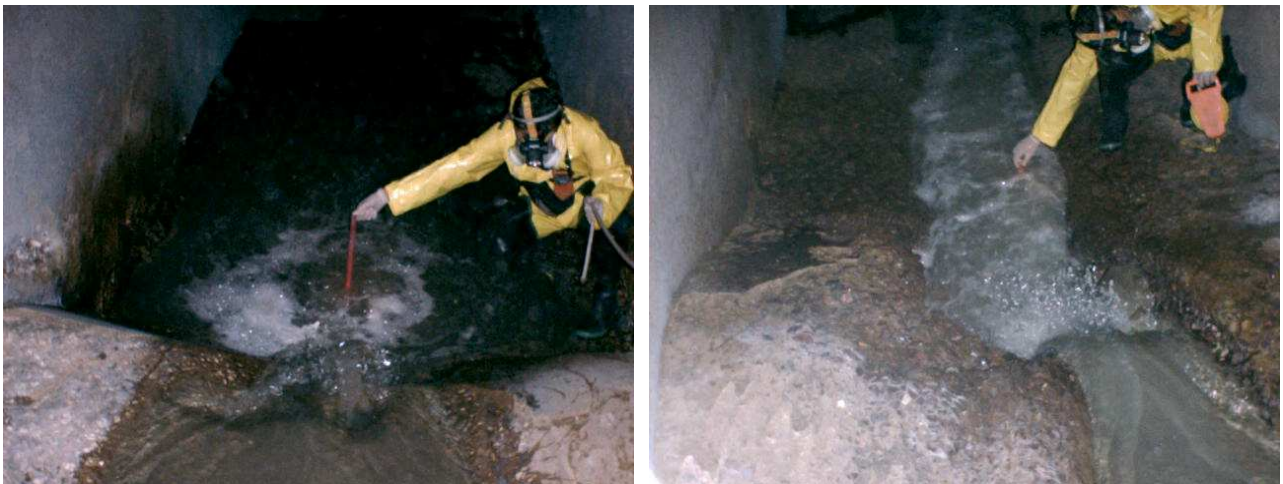
Figuras 4.13 e 4.14 – Desgaste por erosão e cavitação em degrau. A cavitação é a degradação da superfície do concreto causada pela ruptura ou implosão de bolhas de vapor de água quando a velocidade ou direção do escoamento sofre uma mudança brusca (ANDRADE,1992).

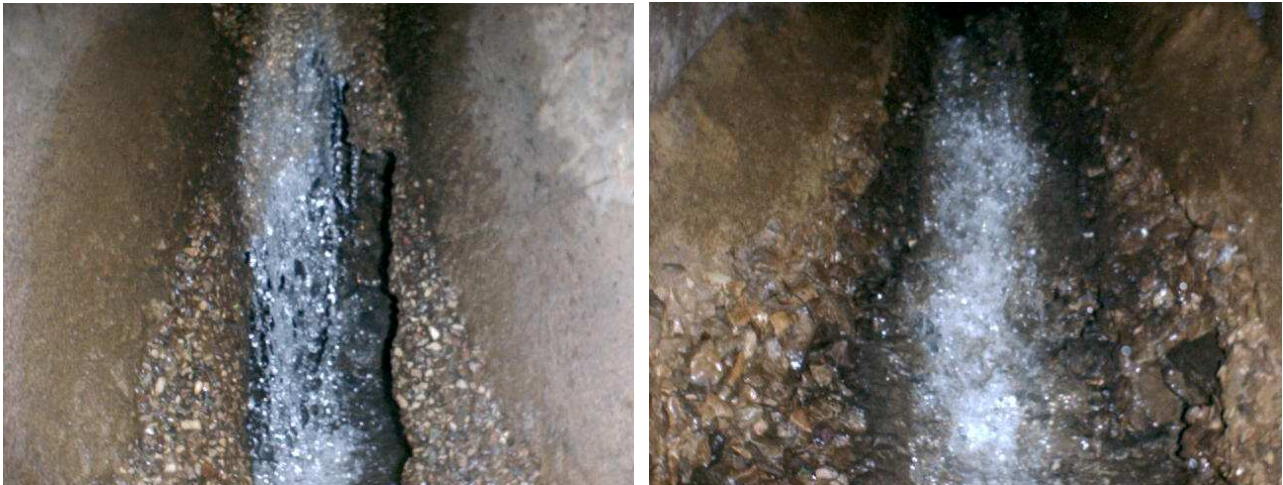
Figuras 4.15 e 4.16 – Desgaste por erosão e cavitação em degraus. Nota-se pelo bastão na mão do vistoriador que a grande profundidade da erosão abaixo do leito do canal.

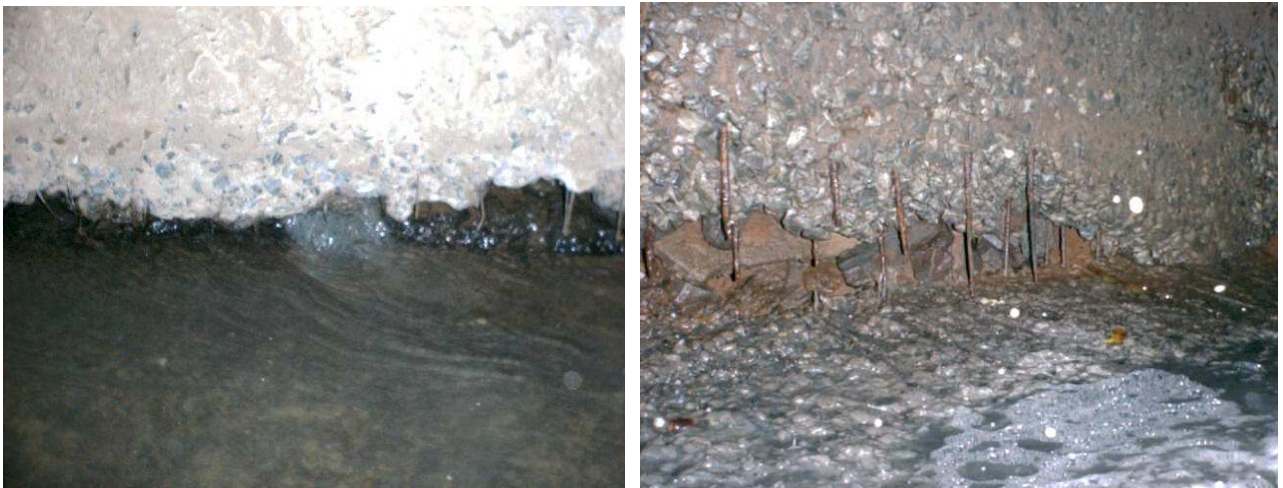
Figuras 4.17 e 4.18 – Desgaste por erosão no fundo de redes tubulares de concreto. A erosão é o desgaste causado pela passagem abrasiva dos fluidos contendo partículas sólidas finas suspensas. Há o aumento do efeito erosivo em concretos quando a água contém ácidos e sais reagentes com elementos do cimento dissolvido. A presença de ligações clandestinas de esgoto e lançamentos indevidos nas redes propiciam tal situação.

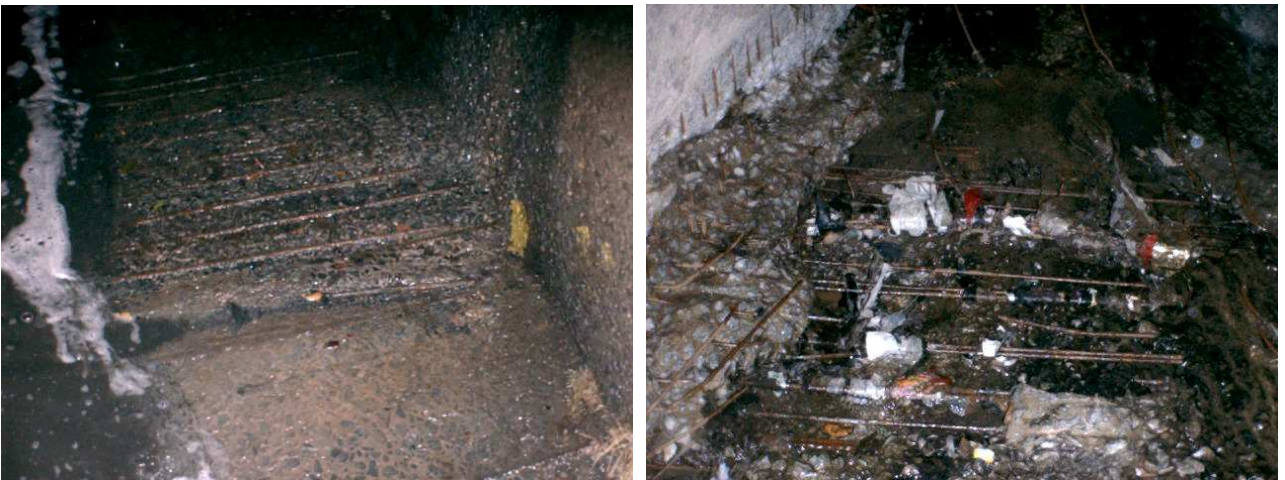
Figuras 4.21 e 4.22 – Desgaste por erosão no fundo de galerias. O fundo da galeria foi completamente erodido e não mais existe. Tal condição pode inclusive levar a estrutura à ruína, uma vez que há o solapamento da estrutura do canal devido ao fluxo d'água que passa a ocorrer em leito natural, já que não mais existe laje de fundo.

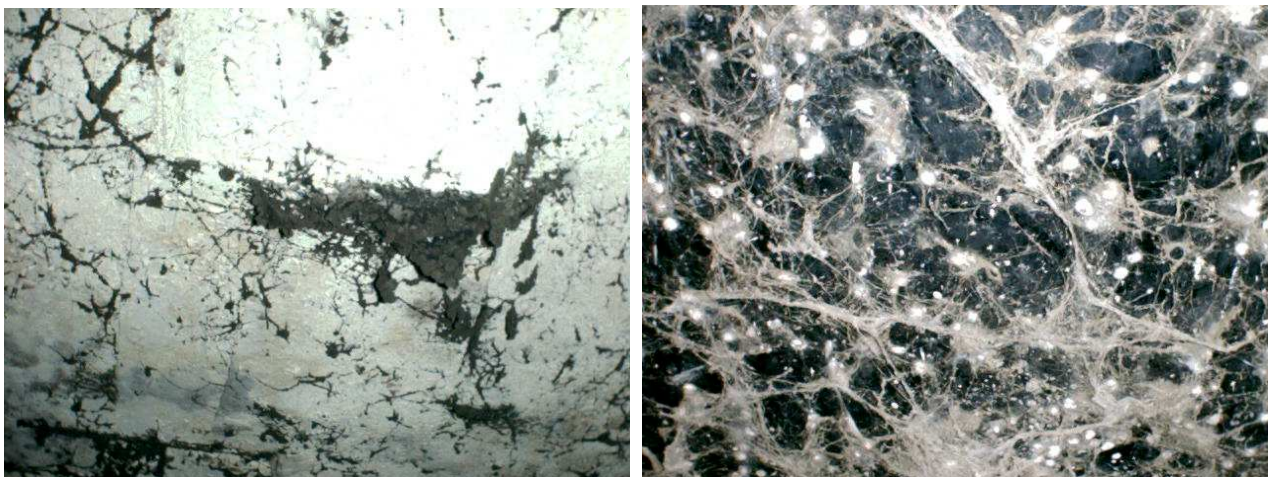
Figuras 4.39 e 4.40 – A primeira figura mostra a presença de grande quantidade de concreto lançado dentro do canal, provavelmente proveniente da execução de fundações de edificações acima deste. A seção do canal é case totalmente estrangulada pelo material. A Figura 4.40 mostra a presença de redes de utilidades dentro dos canais. Além de danificar as paredes e tetos a estrutura, propicia o acúmulo de lixo, além de interferir no funcionamento dos canais.

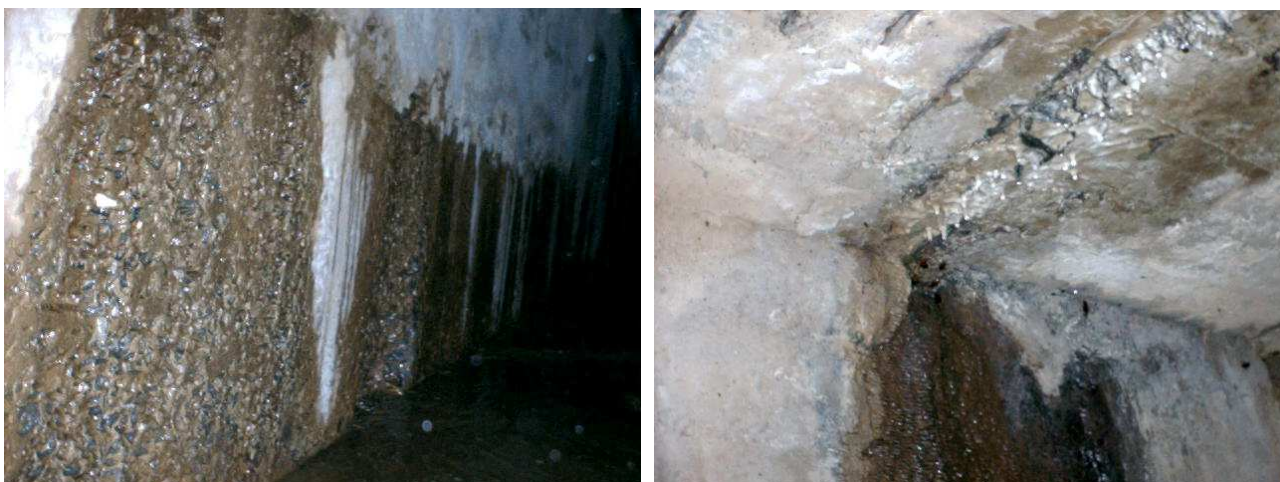
Figuras 4.41 e 4.42 – Manchas e eflorescências indicando processos de patologia química do concreto. Grande presença de matéria orgânica no concreto. As eflorescências ocorrem onde a lixiviação do  $\text{Ca}(\text{OH})_2$  retira o carbonato de cálcio solúvel, processo que é caracterizado por depósitos de crostas brancas na superfície do concreto.

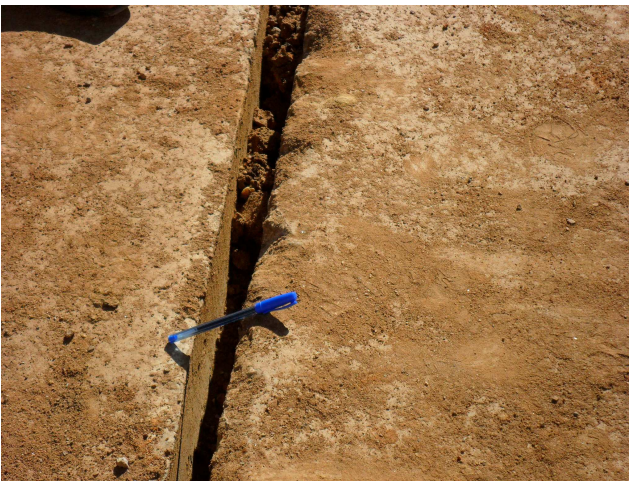
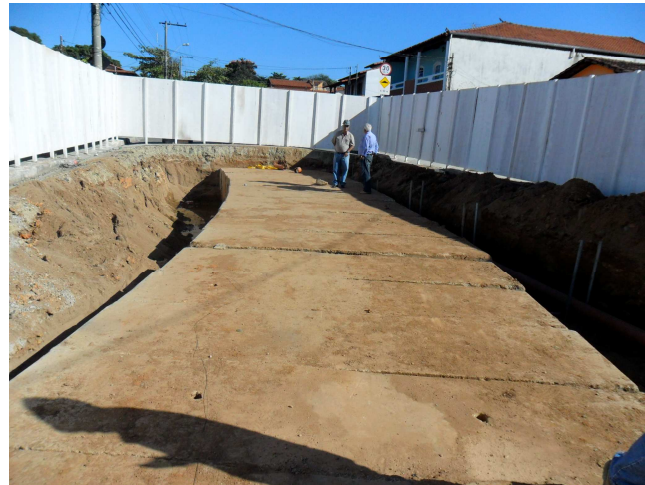
Figuras 4.49 e 4.50 – Canal em aduelas pré-fabricadas sofreu recalques e deslocamentos. A causa apontada para a origem da patologia foi a falta do berço de concreto para assentamento das aduelas.

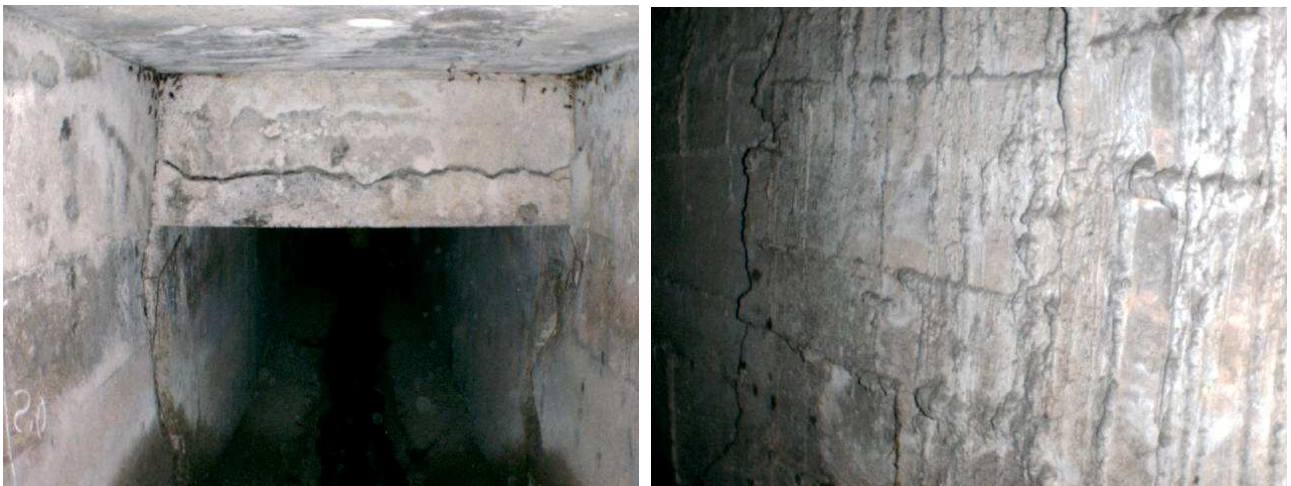
Figuras 4.53 e 4.54 - Presença de trincas nas estruturas de galerias O concreto sob carga pode estar sujeito a três tipos de deformação: elástica, plástica e viscosa. Podem ocorrer também combinações entre elas. A deformação elástica, ou imediata, é reversível e pode ser totalmente recuperada quando do descarregamento do concreto. Já a deformação lenta, ou por fluência, refere-se a uma deformação parcialmente reversível, plástica.

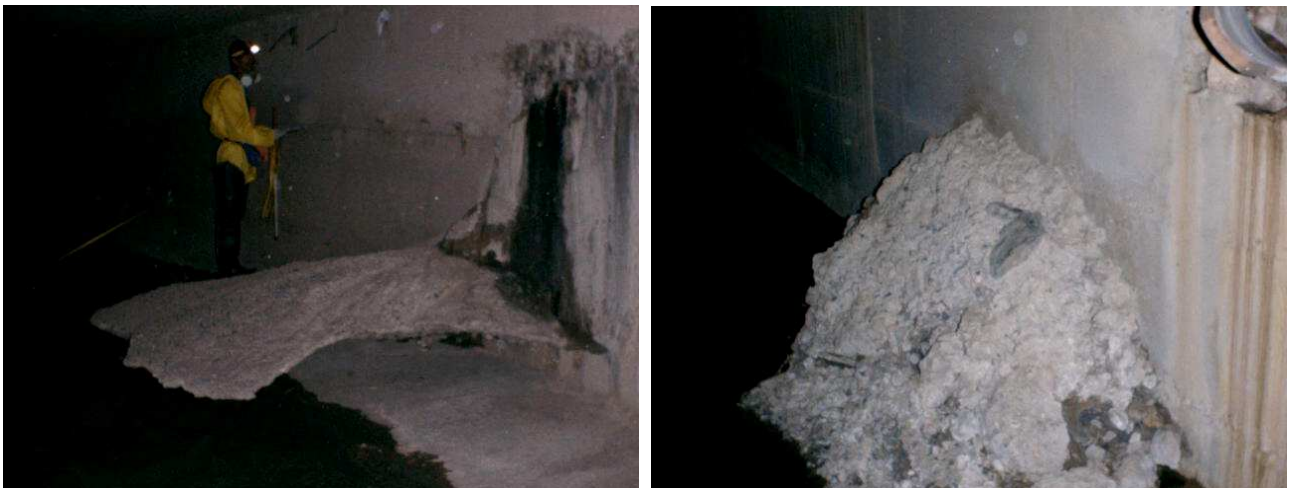
Figuras 4.57 e 4.58 – Colapso de manilhas de concreto pré fabricadas em rede de drenagem, causada pelo solapamento do solo abaixo das manilhas. Uma vez que as manilhas se deslocam ou entram em ruína, o fluxo d'água diretamente no solo abaixo causado pela falta da rede retroalimenta o processo de carreamento de material e cada vez mais manilhas são atingidas.

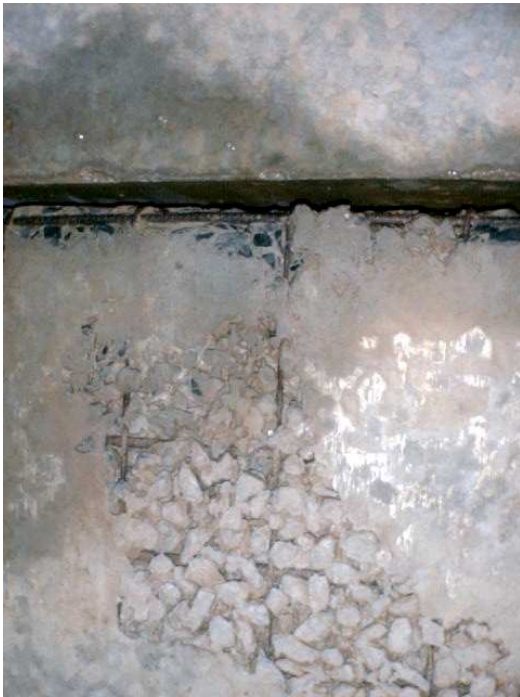
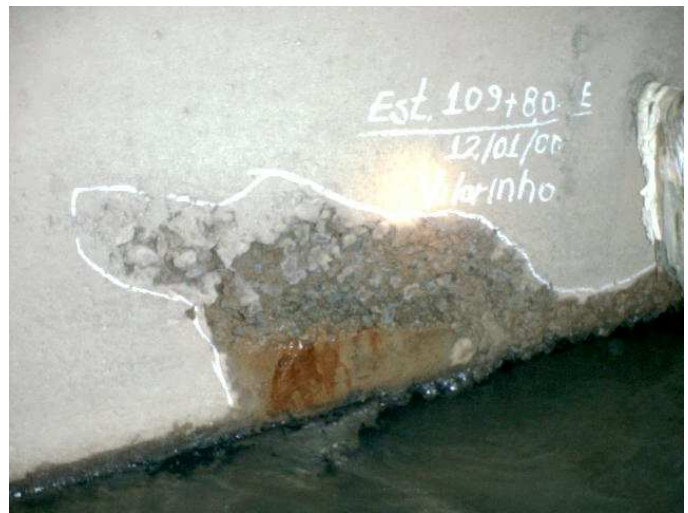
Figuras 4.59 e 4.60 – Presença de concreto dentro das galerias. A presença tanto pode ser originada de descarte irregular de material nas redes quanto de defeitos nas formas durante a execução das estruturas.

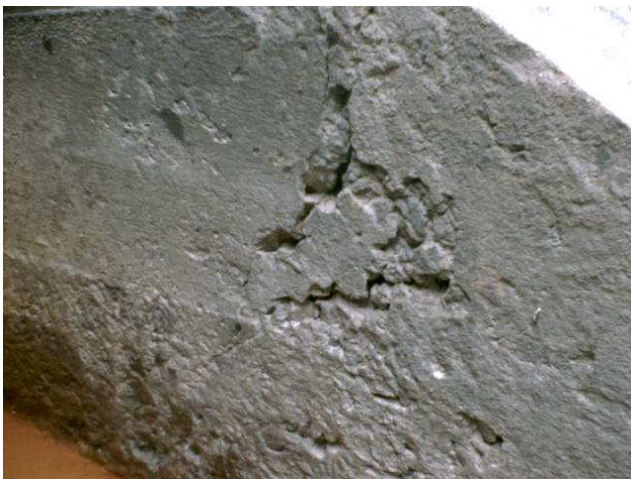
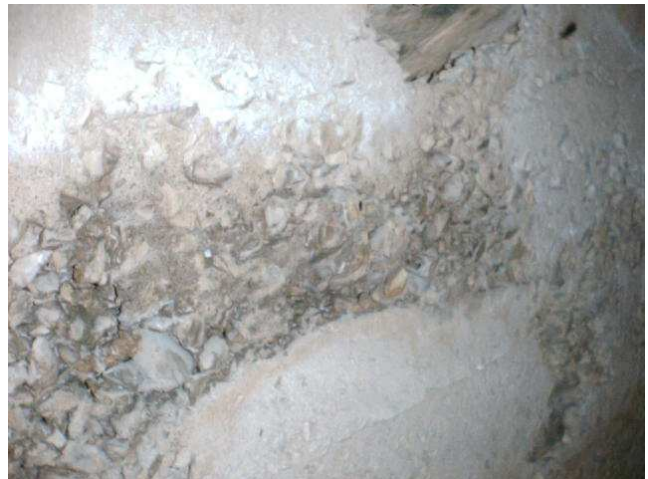
Figuras 4.61 e 4.62 – Presença de ninhos de concretagem nas paredes dos canais. Patologia decorrente da execução incorreta das estruturas, tendo o concreto sido vibrado incorretamente. Nota-se na primeira figura que a armadura ficou exposta por falta de material de recobrimento, o que abre espaço para a corrosão da armadura.

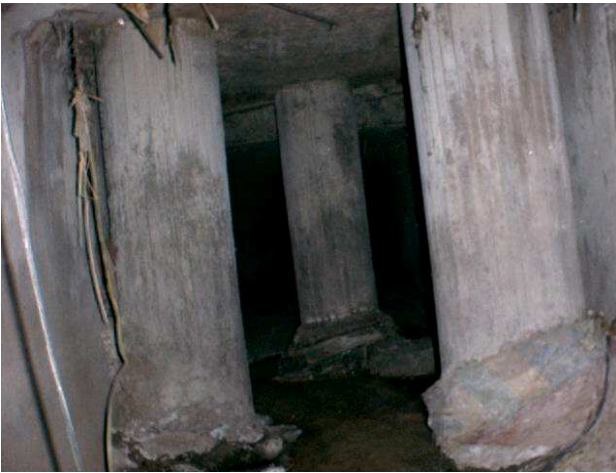
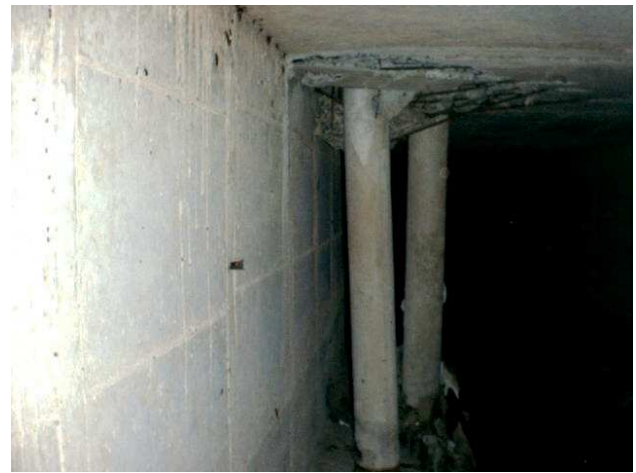
Figuras 4.63 e 4.64 – Presença de ninhos de concretagem nas paredes dos canais. Patologia decorrente da execução incorreta das estruturas, tendo o concreto sido vibrado incorretamente.

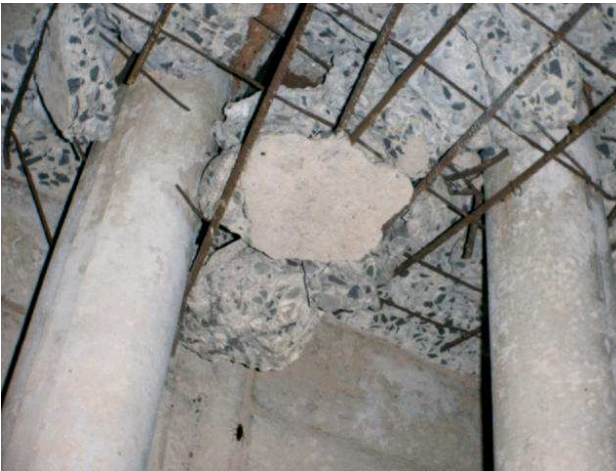
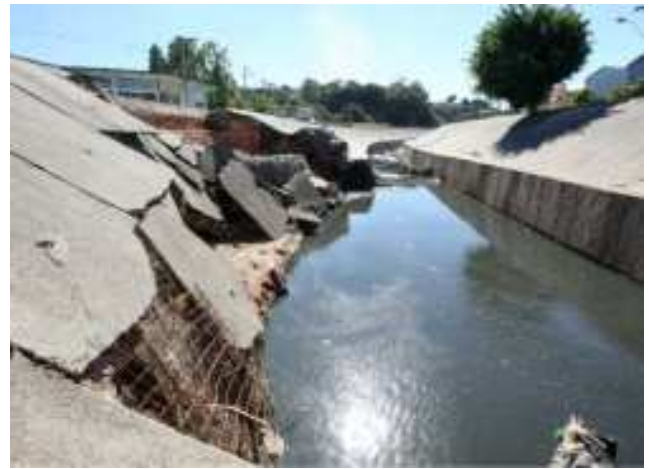
Figuras 4.65 e 4.66 – Presença de estacas de fundações de edifícios dentro das galerias. A cravação das estacas atravessou a laje de topo e de fundo das galerias, danificando severamente sua estrutura, mostrando situação extrema de mau uso da estrutura.
