"PISOS À BASE DE CIMENTO: CARACTERIZAÇÃO, EXECUÇÃO E PATOLOGIAS"

Autor: Maria de Fátima Santos Camargo

Janeiro/2010

Monografia apresentada ao Curso de Especialização em Construção Civil
da Escola de Engenharia UFMG

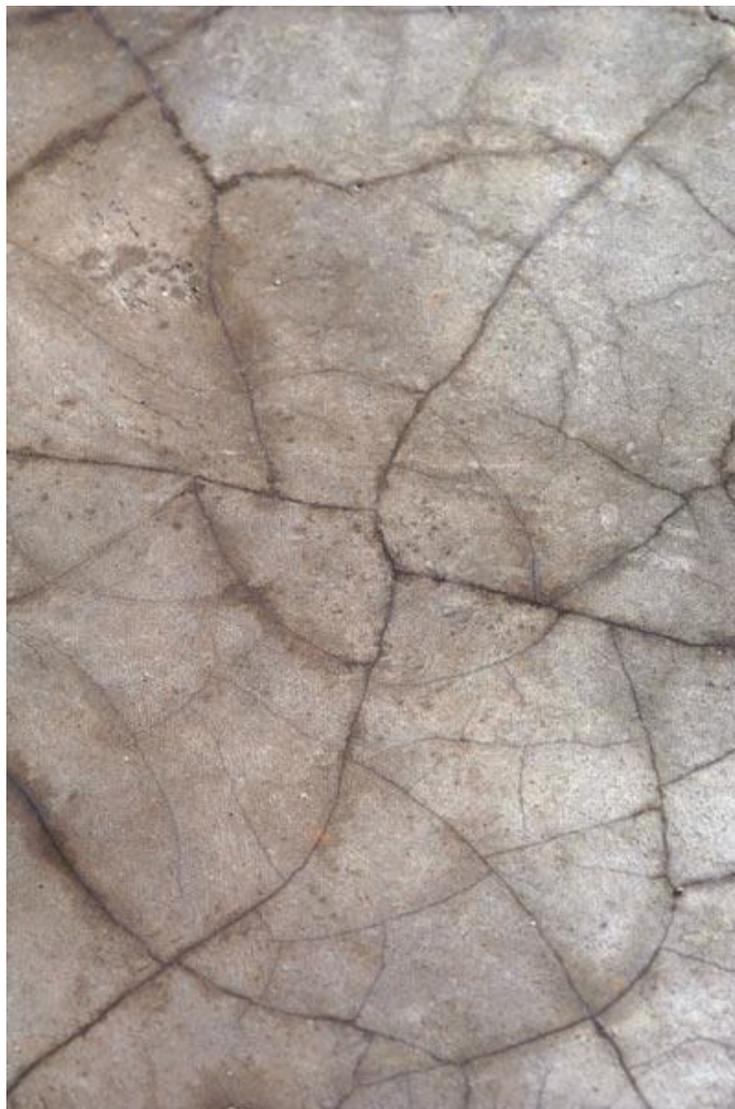
Trincas e Fissuras: Causadas por retração (plástica, química ou hidráulica), pouca água na preparação, evaporação excessiva na cura ou por movimentações estruturais e trepidações.

FIGURA 6: Trincas em piso cimentado

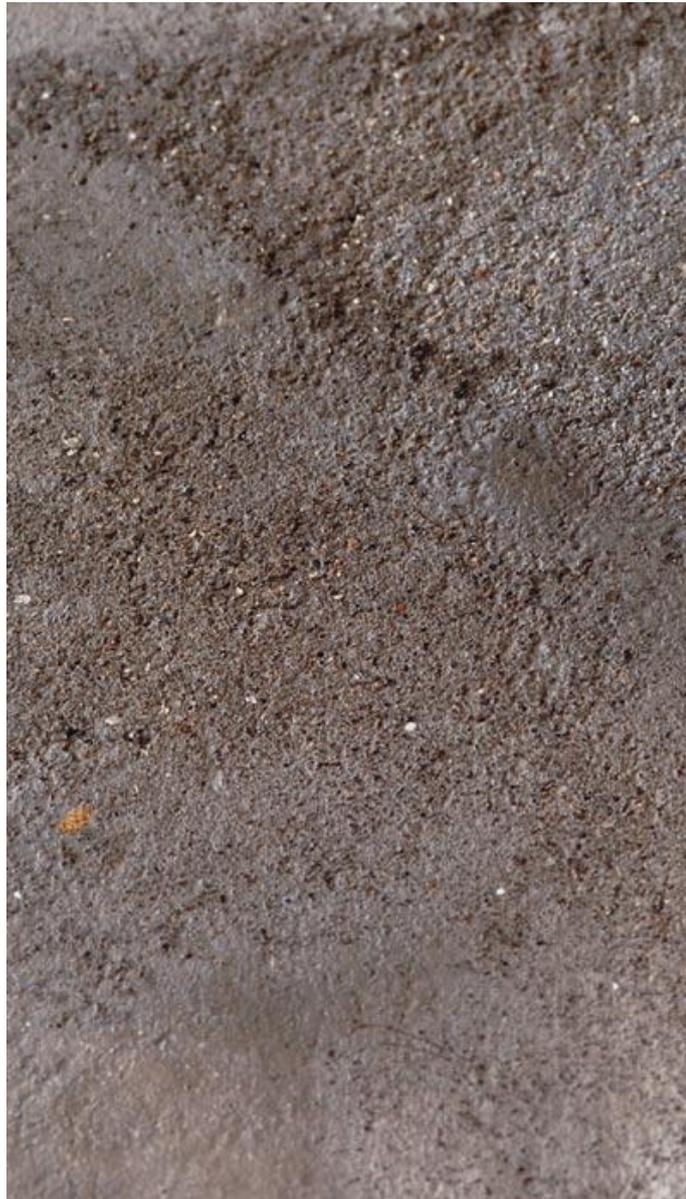
FIGURA 7: Patologia em piso cimentado: porosidade.

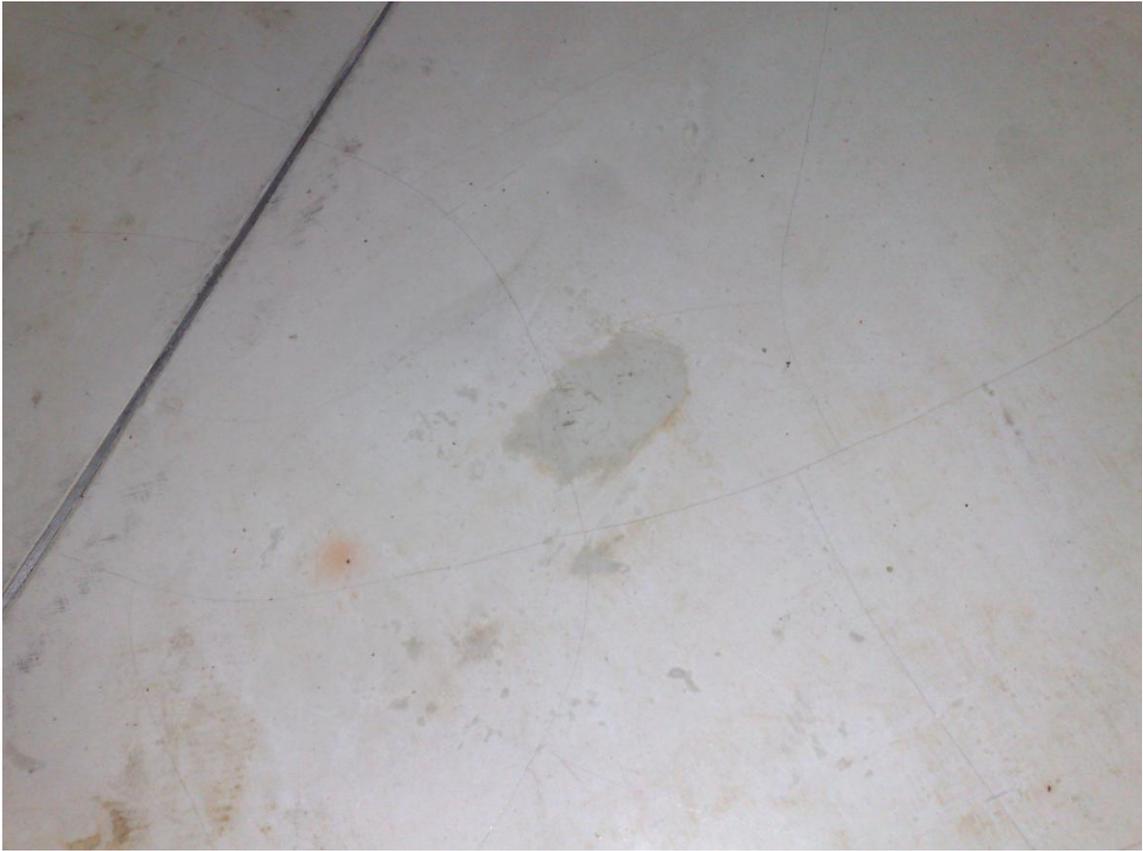
FIGURA 9: Manchas e fissuras em piso cimentado.

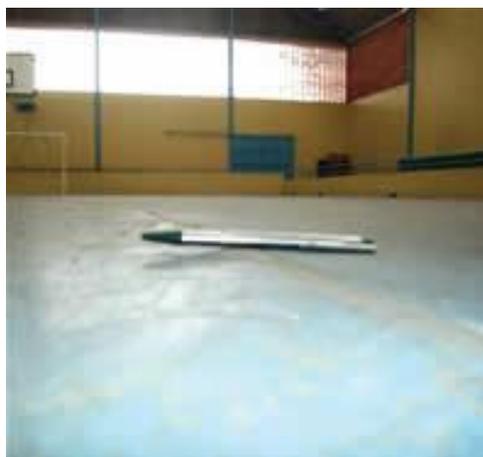
Empenamento: patologia provocada pelas baixas espessuras do pavimento, alta retração e subarmação (pequena taxa de aço) do piso. A priori, toda a placa de concreto sofre empenamento, causado pela retração hidráulica em sua parte superior ou pelas variações térmicas, mas tal empenamento causa problemas quando a sub-base tiver sido mal compactada; assim, o movimento da placa promoverá a compactação da sub-base, causando o empenamento. O uso de fibras plásticas ou o controle rígido da retração do concreto contribuem para minimizar ou evitar a patologia.

FIGURA 83: Empenamento causado por retração hidráulica diferencial da placa de concreto. Recuperação deve ser realizada com injeção de cimento sob a placa, seguida de polimento para nivelamento. Fonte: Revista Técnica

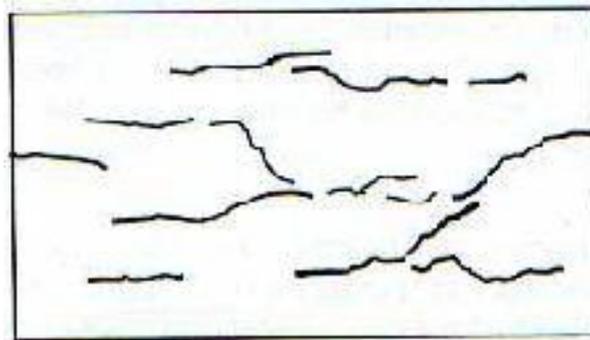
FIGURA 84: Fissuras de retração plástica do concreto. Fonte: RIPPER, 1996

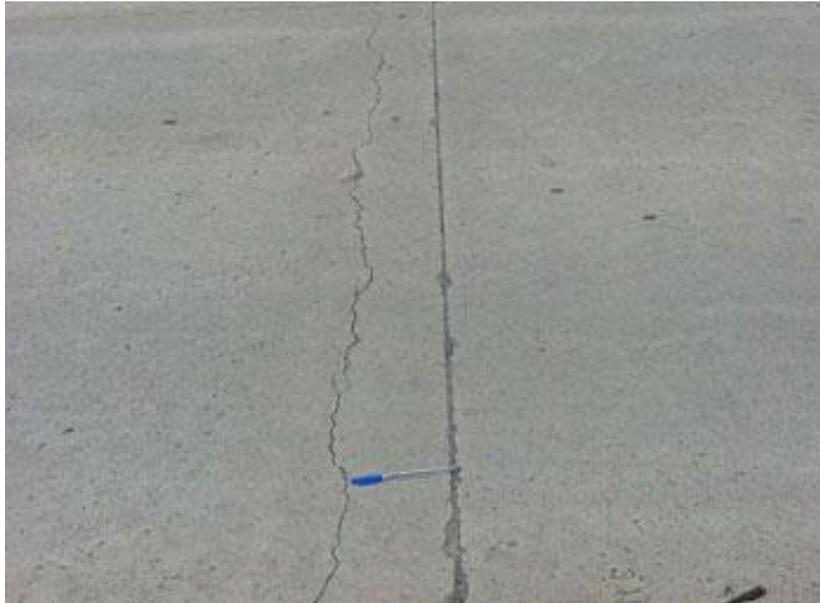
FIGURA 85: Fissuras de assentamento em piso de concreto.

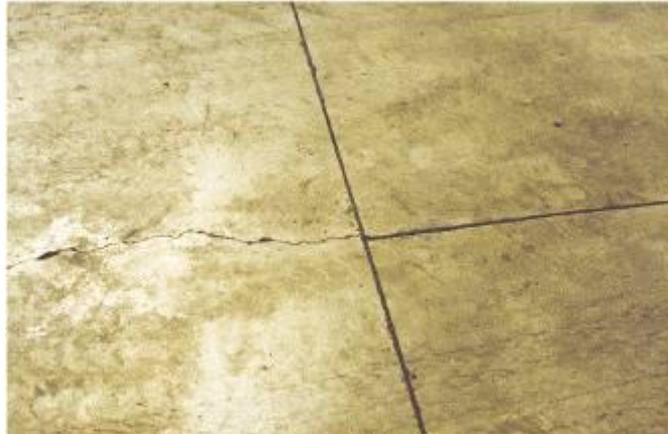
FIGURA 86: Junta de construção terminando em junta serrada, gerando trinca alinhada com a junta de construção. Fonte: LM Brasil

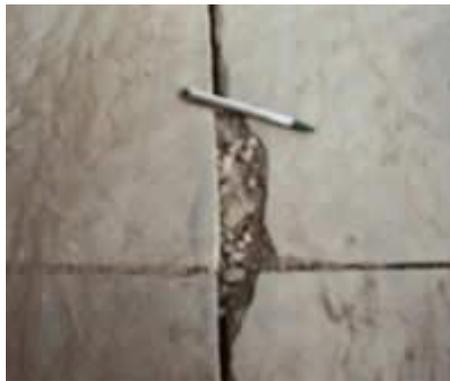
FIGURA 87: Fissura em piso causada por atraso no corte, com destacamento do concreto. Recuperação indicada com lábio polimérico. Fonte: Revista Técnica

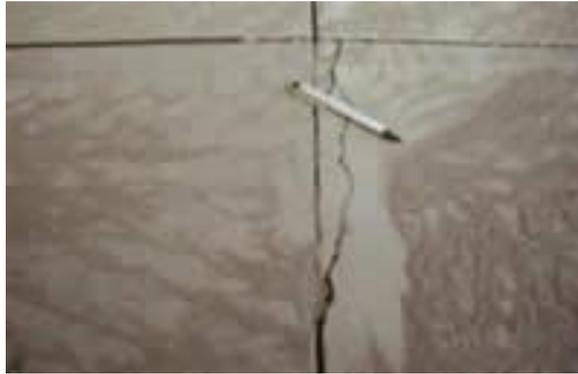
FIGURA 88: Fissura por atraso no corte. Fonte: Revista Técnica

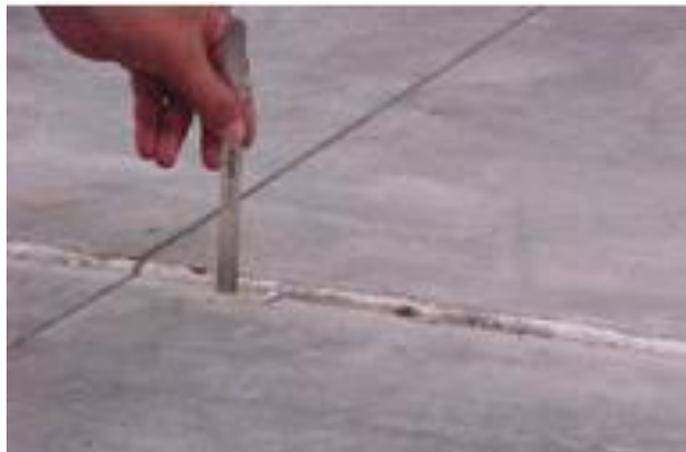
FIGURA 89: Movimentação causada pela atuação das cargas, em piso para o qual não foram projetadas barras de transferência, resultando em recalque das placas. Fonte: Revista Técnica

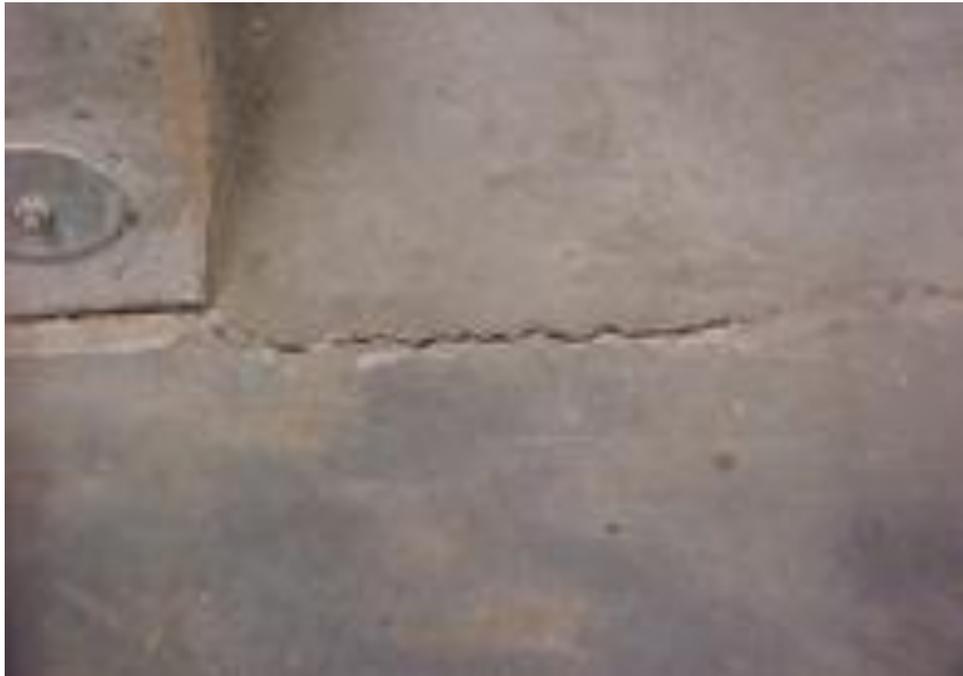
FIGURA 90: A falta de um material compressível no entorno do pilar pode gerar trinca como a da foto, coincidente com a face do pilar. Fonte: Revista Técnica

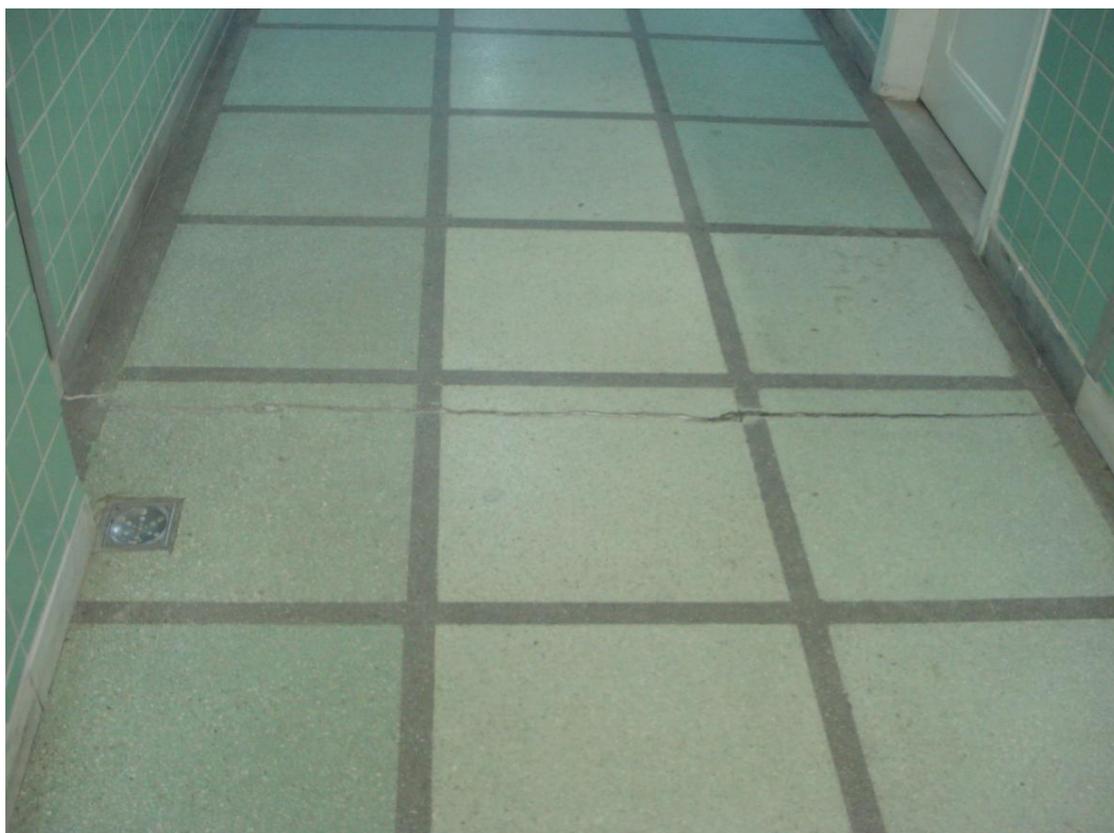
FIGURA 91: Piso interno original, recuperado em 2008 – trinca transversal, acompanhando a junta de dilatação do edifício. Foto da autora.

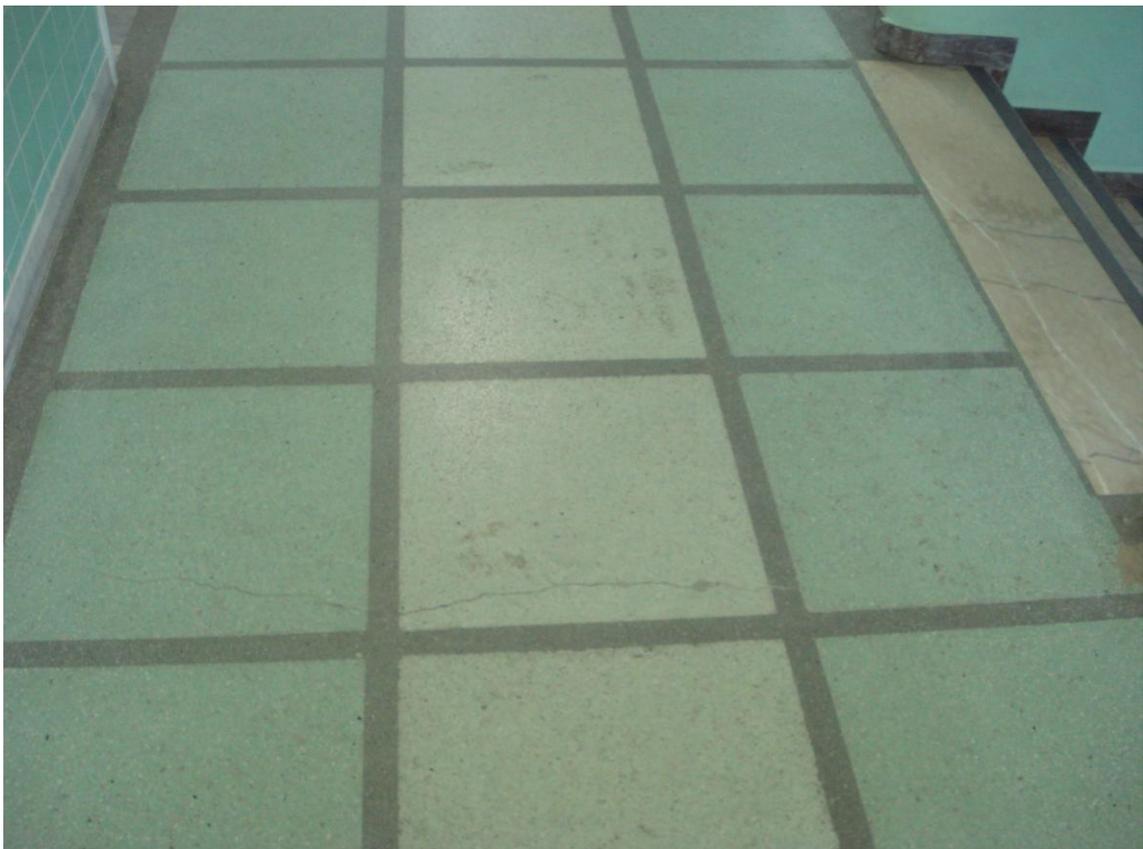
FIGURA 92: Piso interno original, recuperado em 2008 – fissuras de retração e desgaste superficial no corredor de circulação principal. Foto da autora.

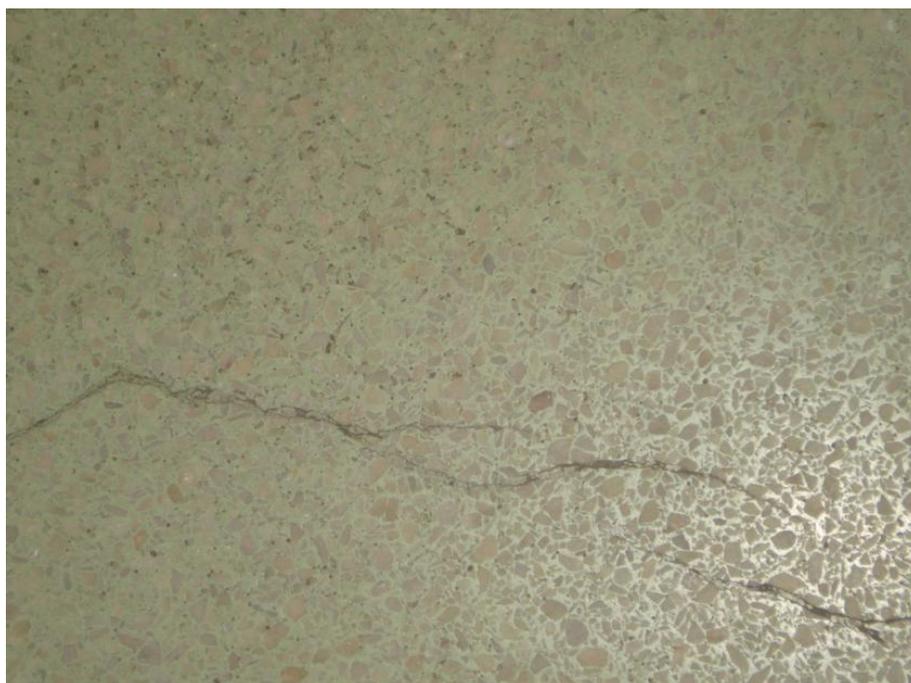
FIGURA 93: Piso interno original, após recuperação – fissuras não preenchidas.

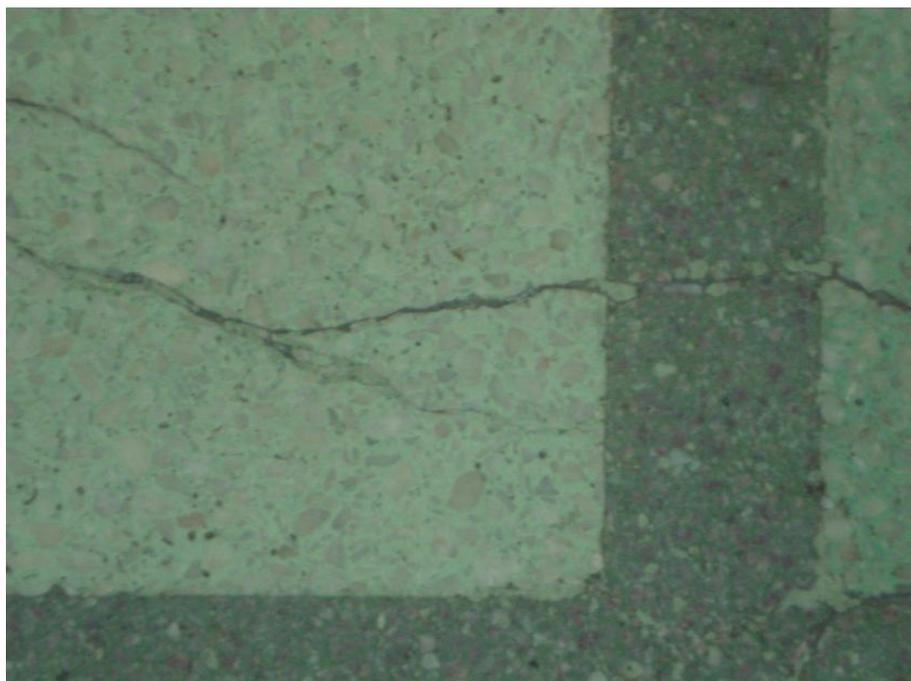
FIGURA 94: Piso interno original, após recuperação – fissuras não preenchidas.

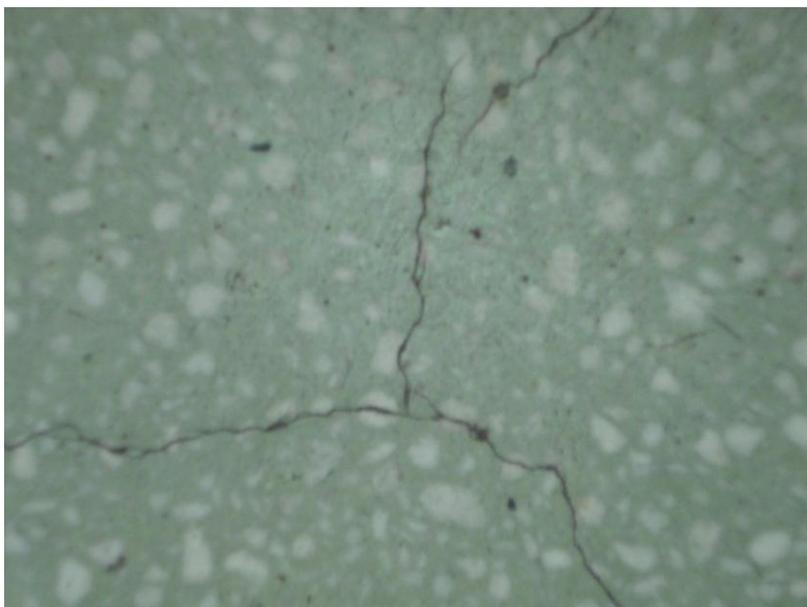
FIGURA 95: Piso interno original, após recuperação – fissuras não preenchidas.

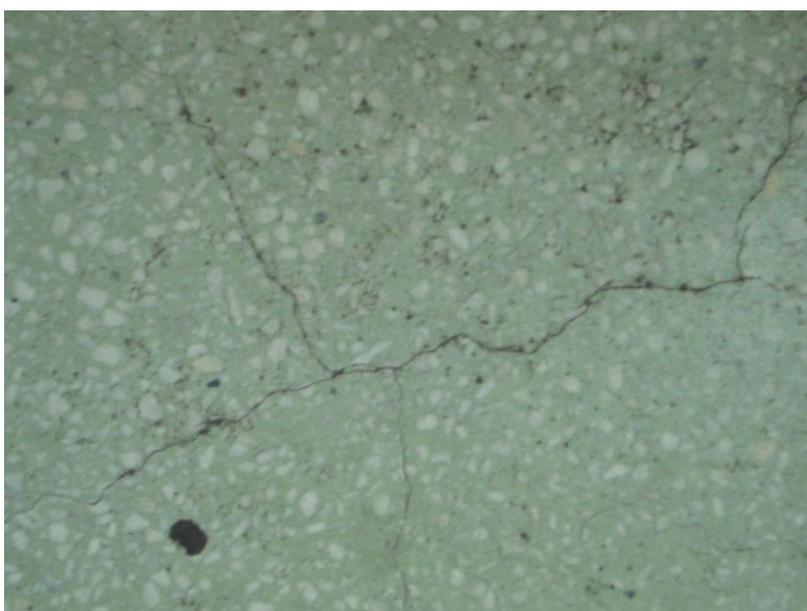
FIGURA 96: Piso interno original, após recuperação – fissuras não preenchidas e sinais de desgaste superficial. Foto da autora.

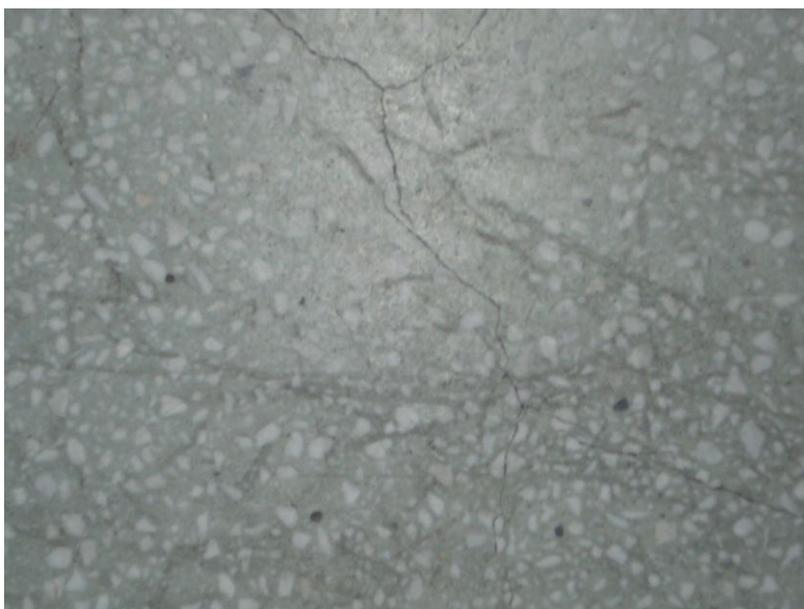
FIGURA 100: Piso marmorite executado em 2008 – fissuras tipo “mapa”, causadas por retração hidráulica, e desgaste superficial. Foto da autora.

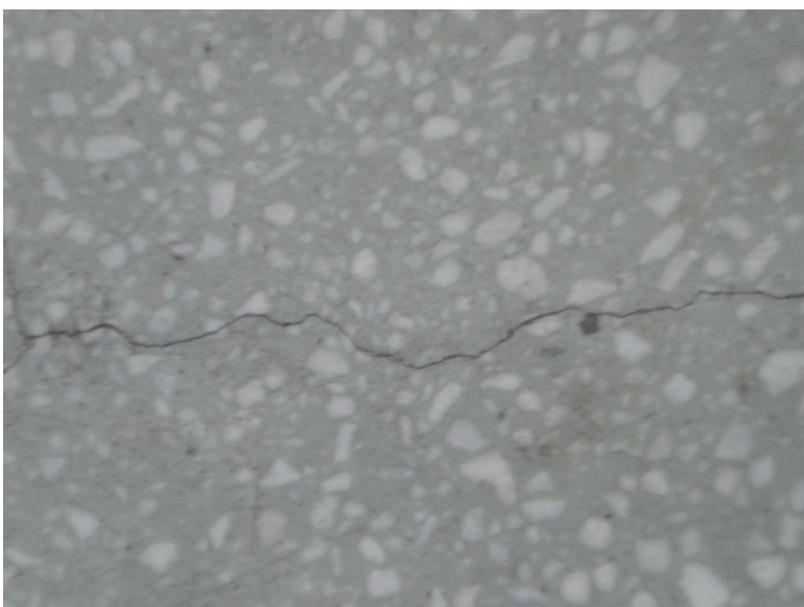
FIGURA101: Piso marmorite executado em 2008 – fissuras tipo “mapa”, causadas por retração hidráulica, e desgaste superficial. Foto da autora.

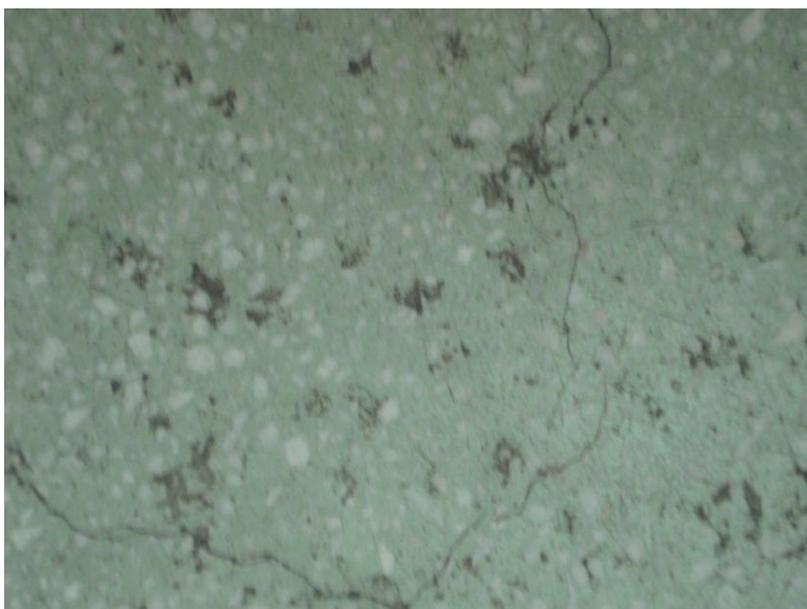
FIGURA 102: Piso marmorite executado em 2008 – fissuras tipo “mapa”, causadas por retração hidráulica, e desgaste superficial. Foto da autora.

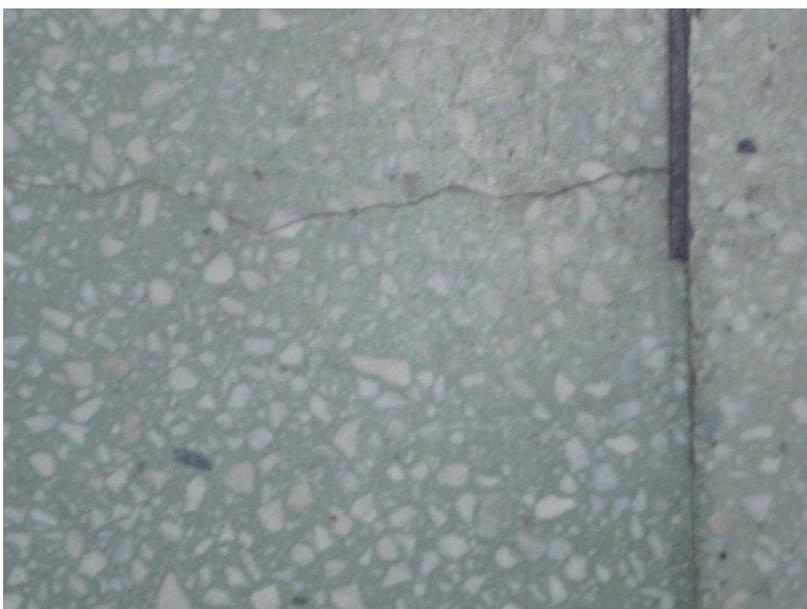
FIGURA 103: Piso marmorite executado em 2008: fissuras tipo “mapa”, destacamento da junta plástica e desgaste superficial. Foto da autora.

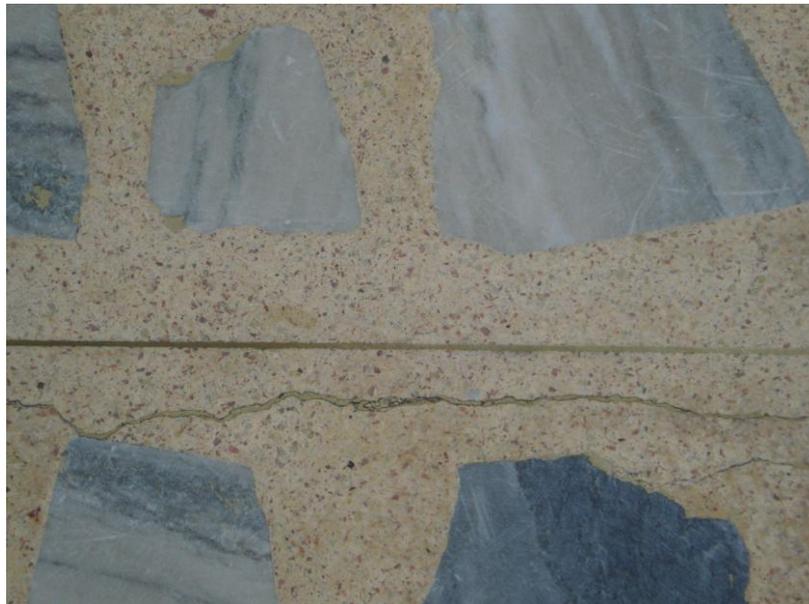
FIGURA 105: Piso externo original – fissura longitudinal à junta metálica.

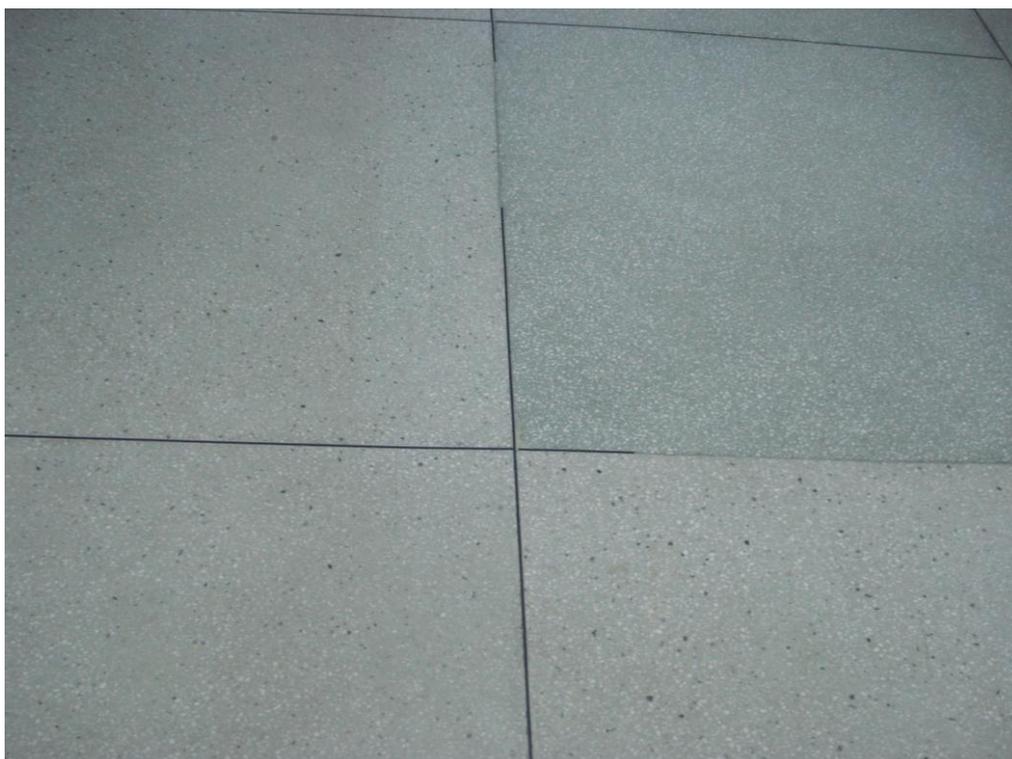
FIGURA 108: Piso marmorite: encontro de panos do piso executado em 2008, em diferentes períodos da obra, registrando variação de pigmentação. Observa-se também ausência das juntas plásticas, destacadas. Foto da autora.

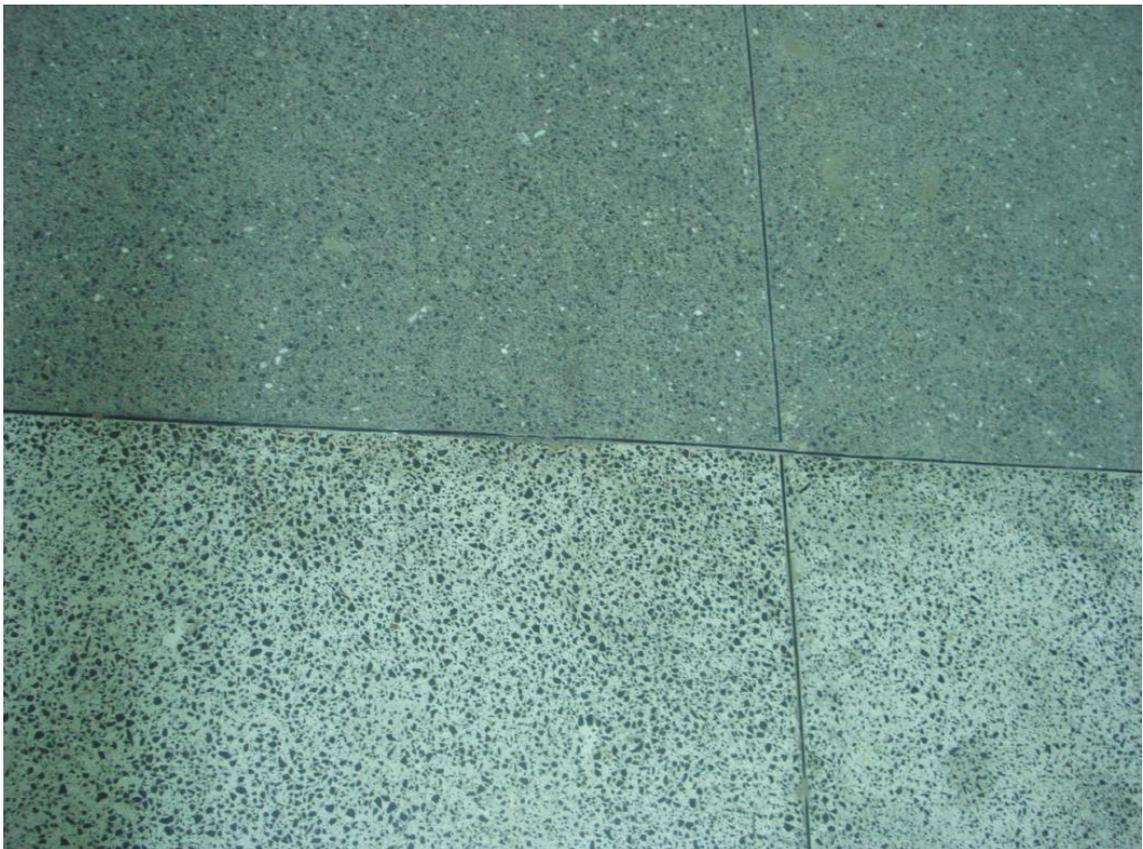
FIGURA 110: Piso marmarite: encontro de panos do piso executado em 2008, em diferentes períodos da obra, registrando variações de granulometria e pigmentação. Foto da autora.

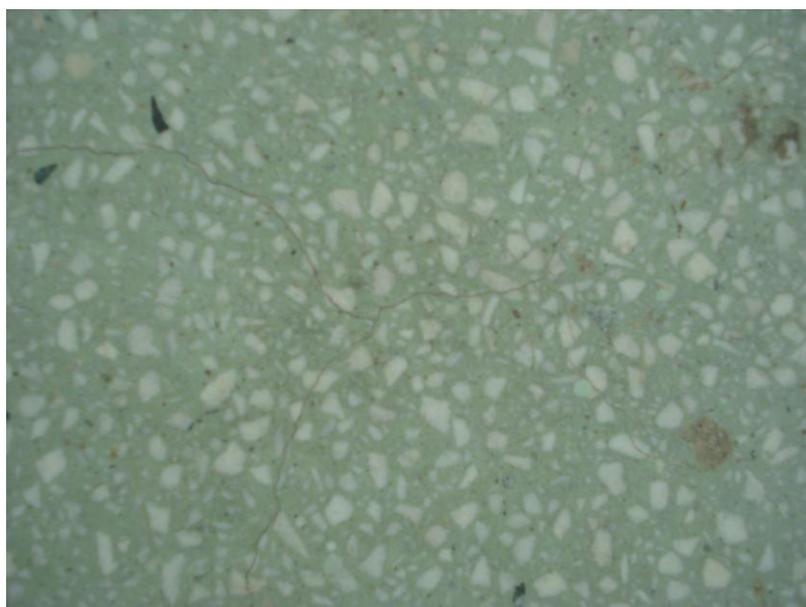
FIGURA 117: Piso marmorite: fissuras de retração em área de circulação externa. Foto da autora
