**ESTUDO DE CASO DE RESTAURAÇÃO E  
AVALIAÇÃO DE IMÓVEL TOMBADO PELO  
PATRIMÔNIO HISTÓRICO**

**Autor: Jaqueline Lima de Sousa**  
**Orientador: Prof. Cícero Murta Diniz Starling**

**Trabalho Acadêmico de Conclusão de Curso**

Escola de Engenharia da UFMG

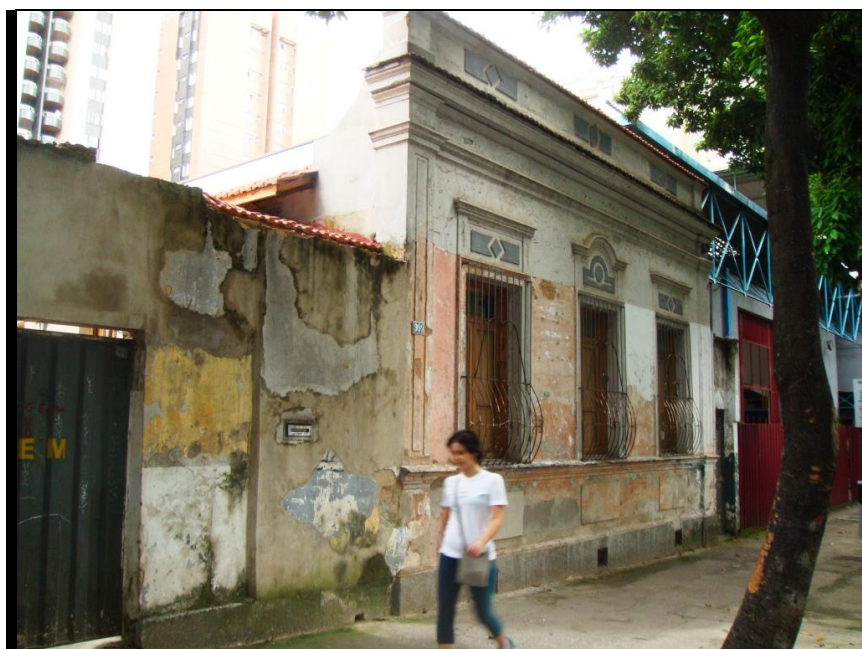
**Figura 10: Vista do estado de conservação da edificação antes do início das obras de restauração. Novembro 2010.**

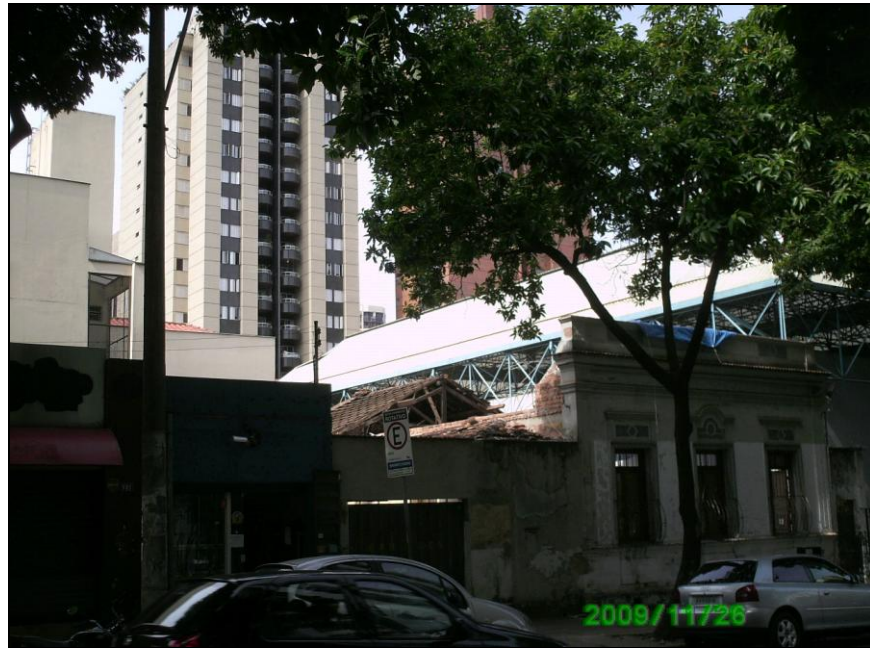
**Figura 12: Vista do imóvel avaliando antes da restauração. Novembro 2009.**

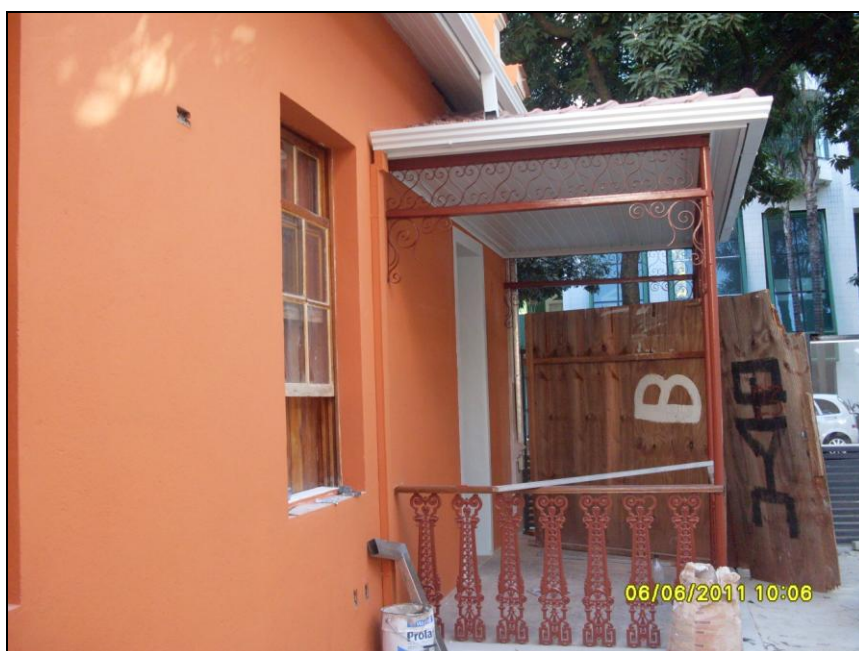
**Figura 17: Vista da varanda de acesso principal ao imóvel com a serralheria reformada.**

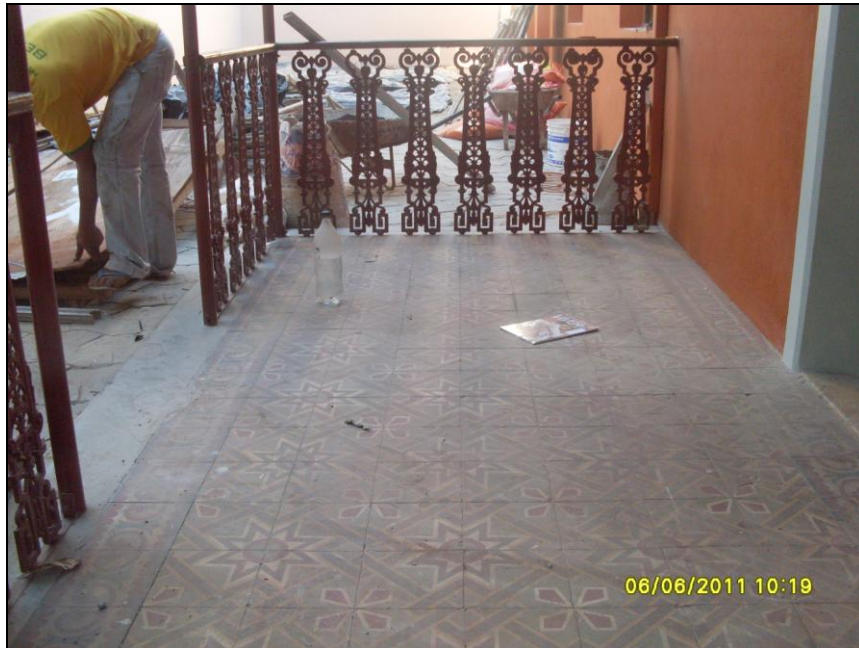
**Figura 18: Vista da serralheria reformada e do piso em ladrilho hidráulico recuperado.**

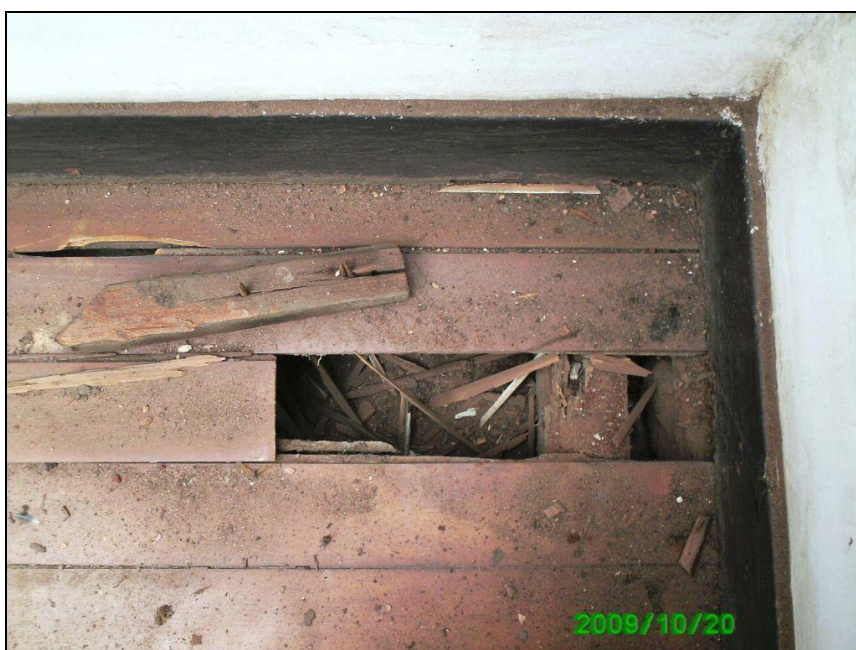
**Figura 27: Vista do piso em madeira antes da recuperação. Setembro 2009.**

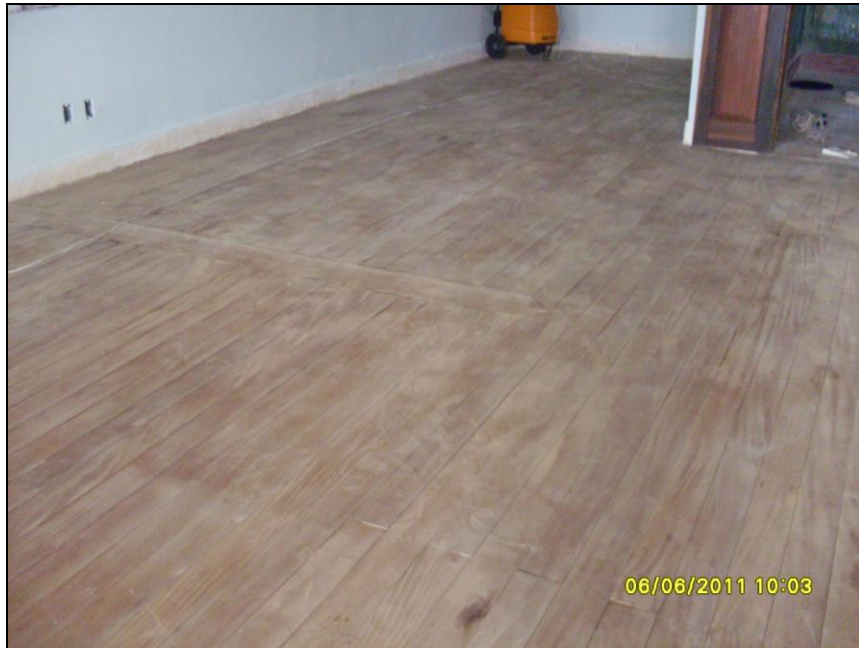
**Figura 28: Vista do piso em madeira restaurado.**

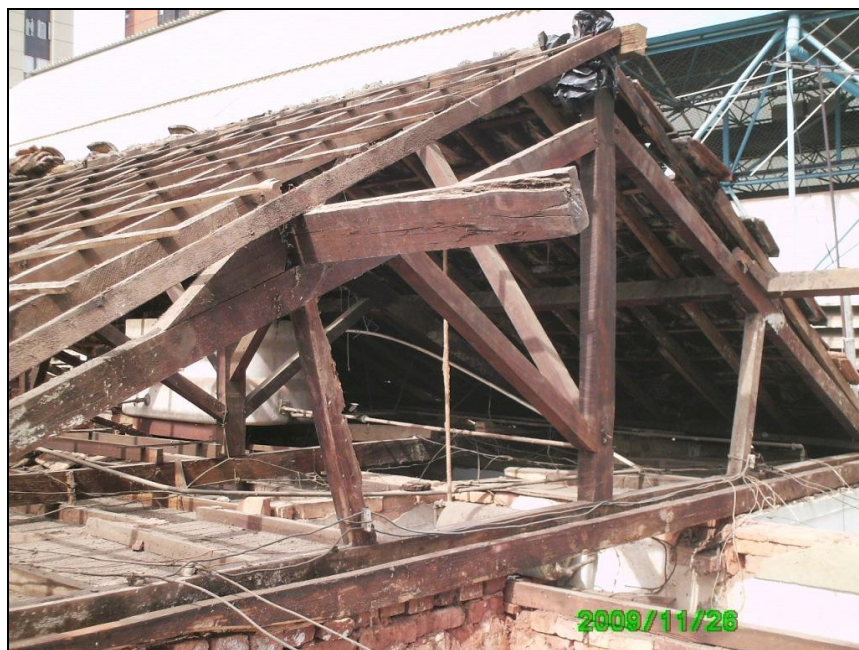
**Figura 29: Vista do telhado em processo de recuperação. Novembro 2009.**

- A cobertura receberá revisão geral, limpeza e imunização das peças em madeira com permetrina por pincelamento.
- As peças deterioradas por cupins e umidade e as peças deformadas serão substituídas por novas peças de seção similar.
- Será instalada manta de subcobertura Tyvec ou similar sob as ripas, acima dos caibros;
- As telhas serão retiradas para limpeza (com água e escova de nylon de cerdas macias) e reaproveitamento e, caso necessário substituídas por similares.
- As calhas e condutores pluviais serão substituídos por similares.
- Execução de cobertura em estrutura metálica e policarbonato na lateral esquerda, conforme projeto;

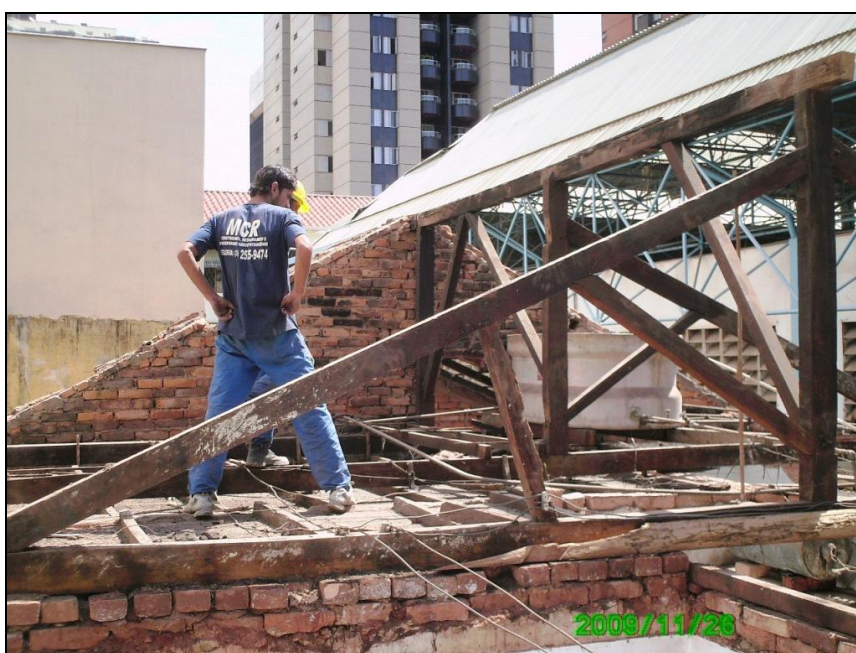
**Figura 31: Vista do telhado em processo de recuperação. Novembro 2009.**

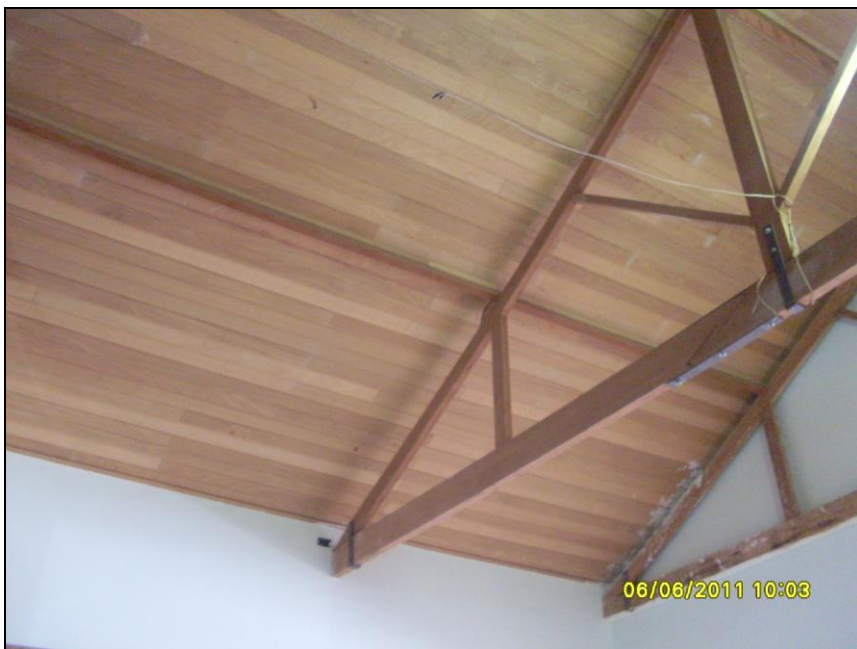
**Figura 33: Vista do forro de madeira reformulado.**

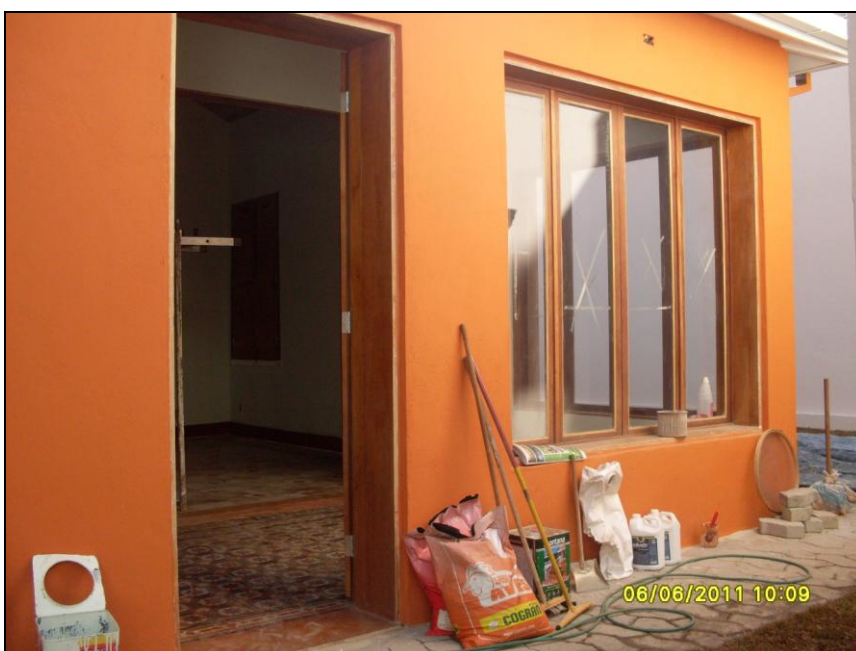
**Figura 35: Vista do acesso do imóvel após a reforma.**
