**ANÁLISE DAS PATOLOGIAS DAS ESTRUTURAS EM CONCRETO
ARMADO DO ESTÁDIO MAGALHÃES PINTO - MINEIRÃO**

Ana Margarida Vieira Angelo

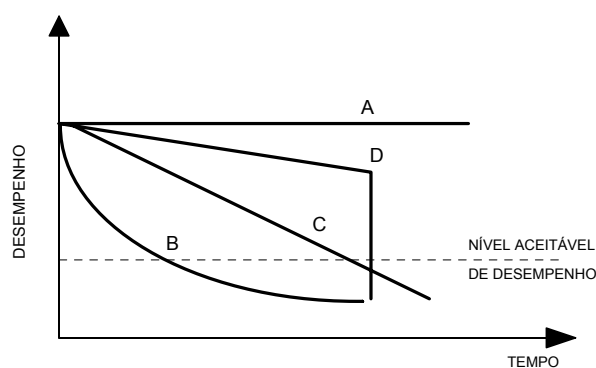
FIGURA 2.1 - Possíveis formas de “envelhecimento” de materiais no decorrer do tempo, sob ação de agentes agressivos

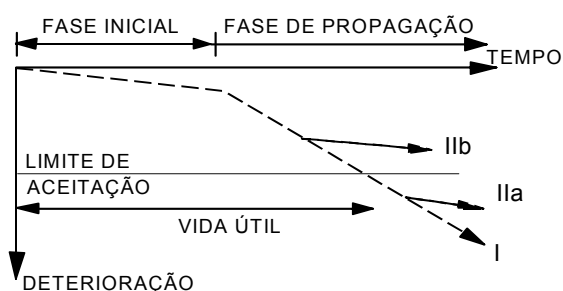
FIGURA 2.2 – Modelo proposto por Rostam para o processo de deterioração das estruturas de concreto armado

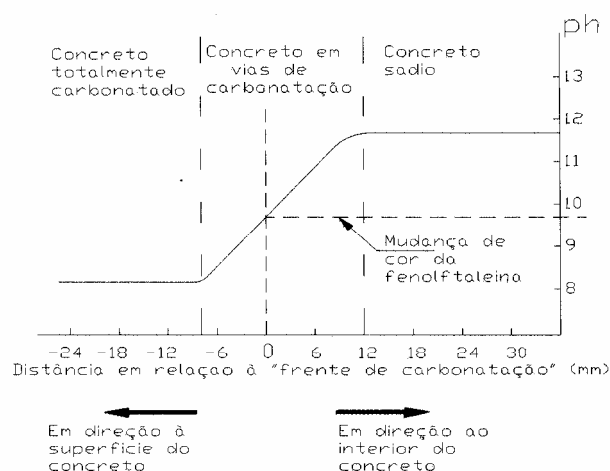
FIGURA 2.5 - Gráfico de gradiente de pH e grau de carbonatação do concreto.

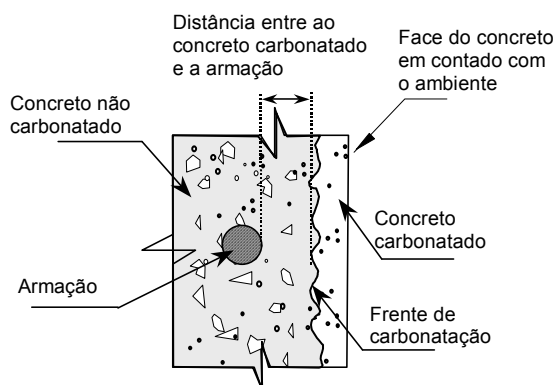
FIGURA 2.6 – A vida útil de uma estrutura é definida em função da distância entre a frente de carbonatação e as armações.

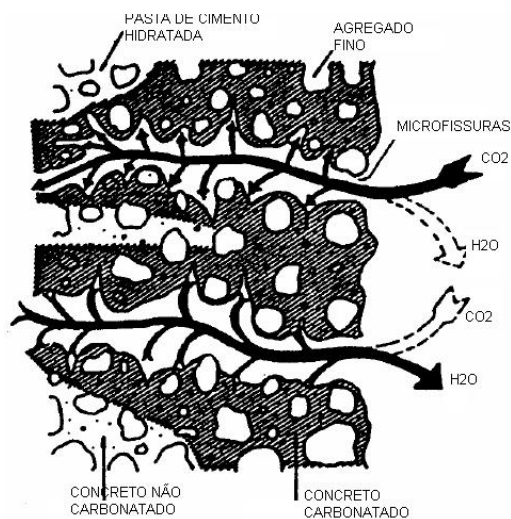
FIGURA 2.9 - Penetração do CO_2 pela camada superficial e pelas microfissuras de uma seção de concreto

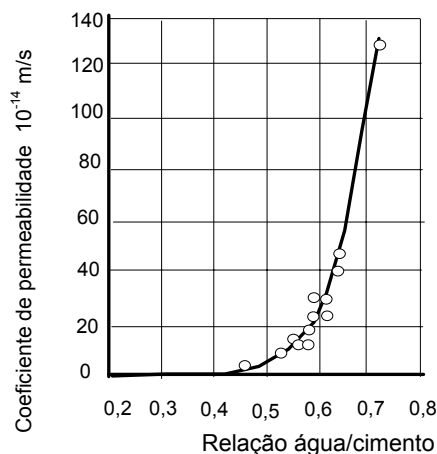
FIGURA 2.14 – Influência do fator água/cimento na permeabilidade do concreto

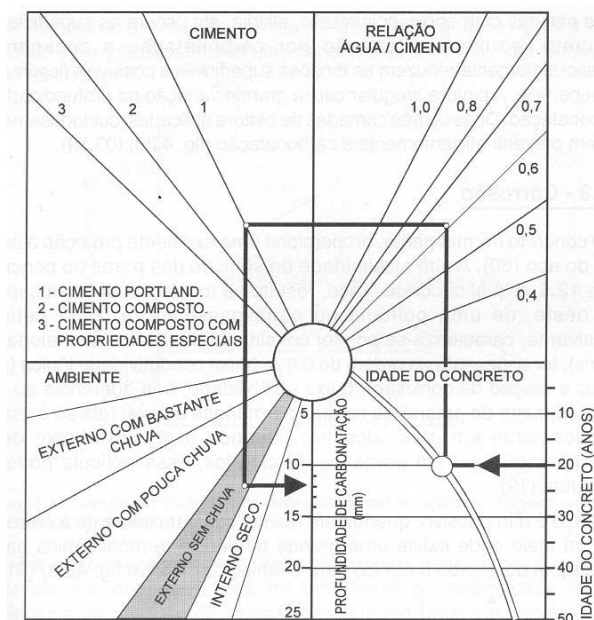
FIGURA 2.22 – Monógrafo de MEYER para a determinação da espessura estimada do concreto carbonatado

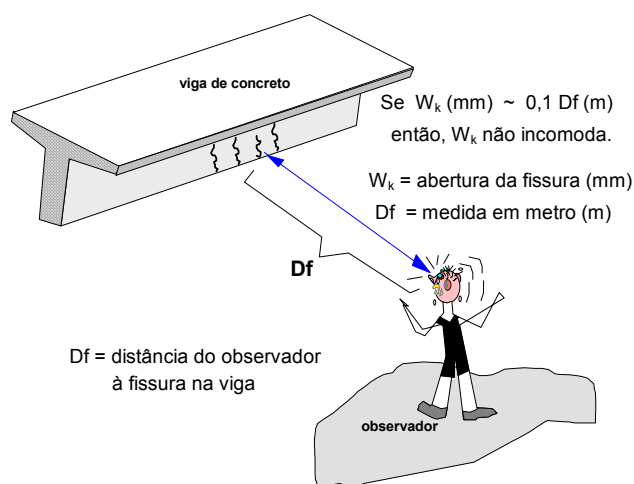
FIGURA 2.24 – Relação entre a distância do observador e a abertura das fissuras

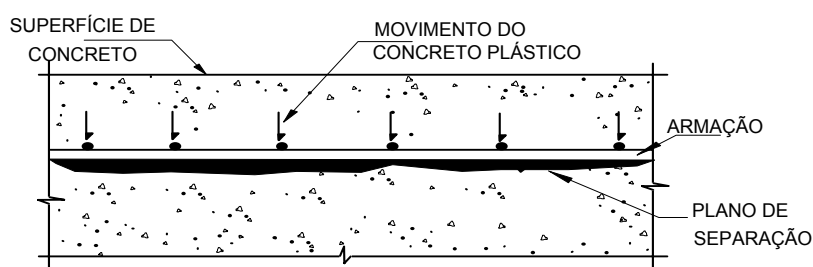
FIGURA 2.25 – Plano de separação entre o concreto e a armadura causada pelo assentamento plástico

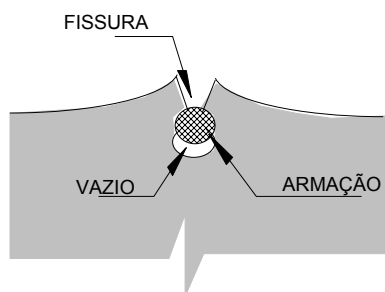
FIGURA 2.26 – Detalhe da fissura ao longo da armadura

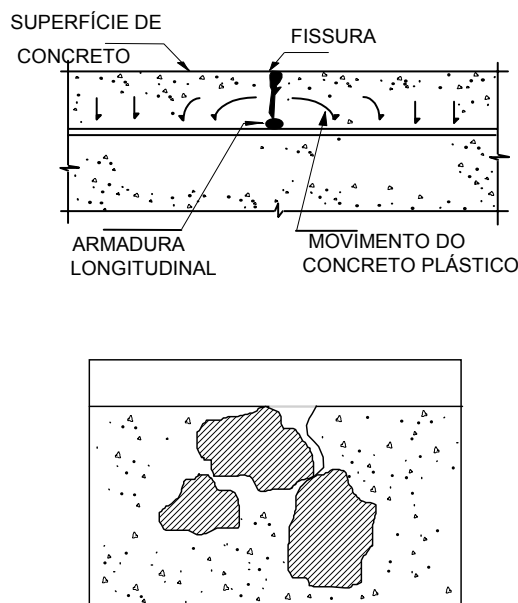
FIGURA 2.27 - Assentamento plástico do concreto impedido pela armadura (acima) ou pelo agregado (abaixo)

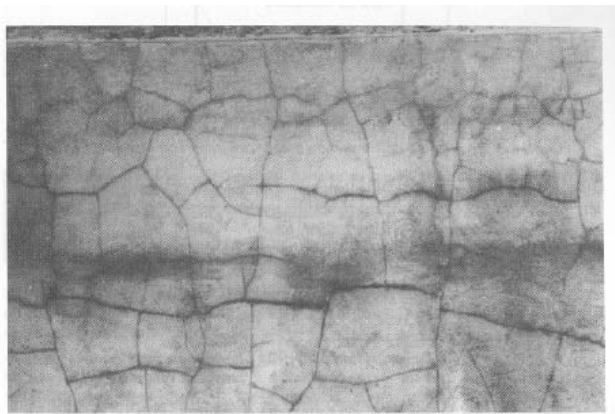
FIGURA 2.28 –Fissuras características de dessecação superficial

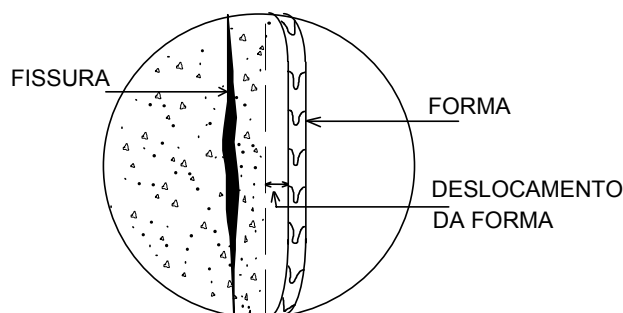
FIGURA 2.29 – Fissura interna devido ao movimento da fôrma

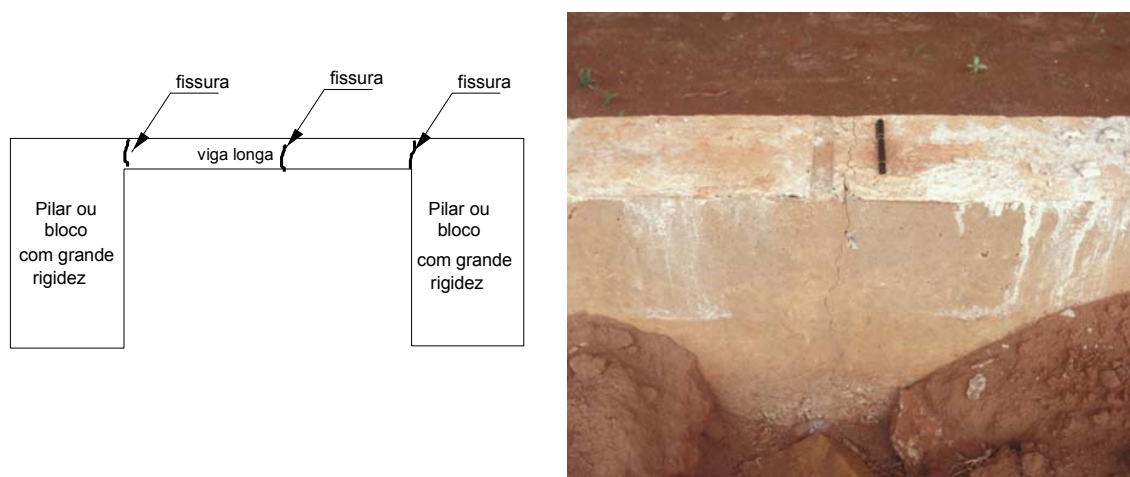
FIGURA 2.30 - Fissura de retração na ligação entre viga e pilar de inércias muito diferentes

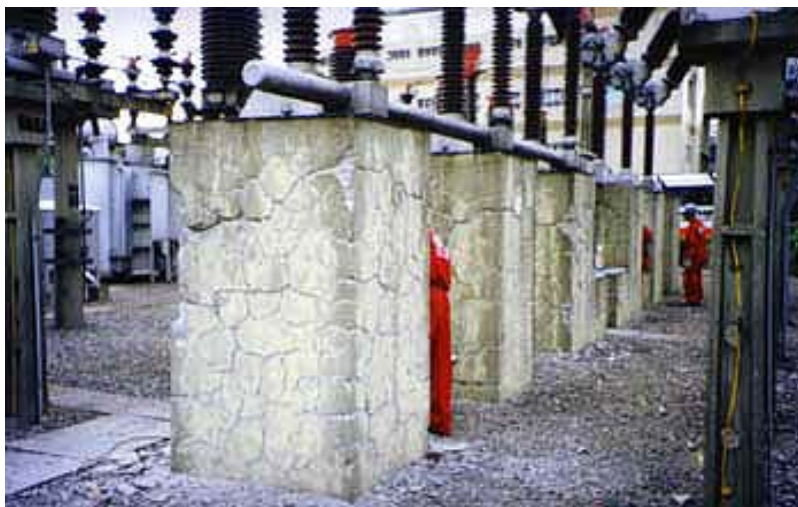
FIGURA 2.34 - Fissuras causadas pela reação expansiva com álcali-agregado

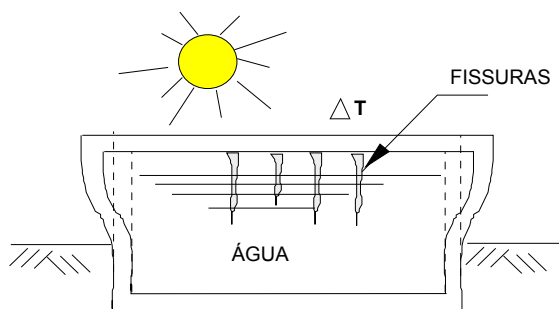
FIGURA 2.38 - Exemplo de fissuração causado por alteração térmica externa

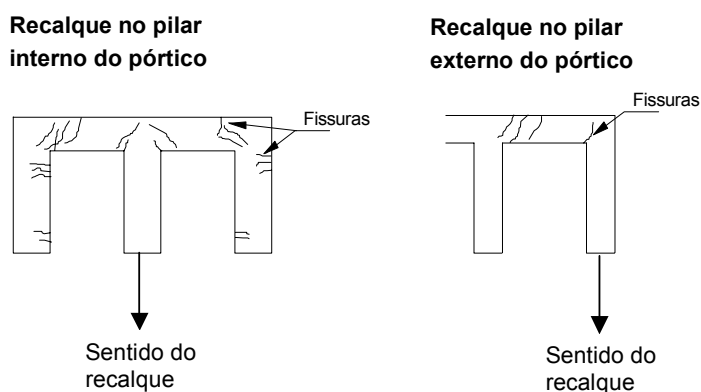
FIGURA 2.40 - Recalques de estruturas de concreto armado em pórticos

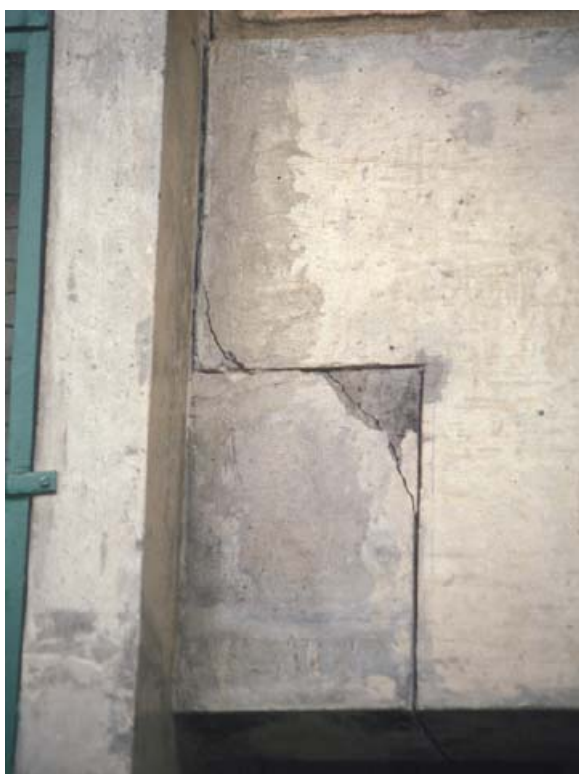
FIGURA 2.41 – Armaduras posicionadas inadequadamente no consolo

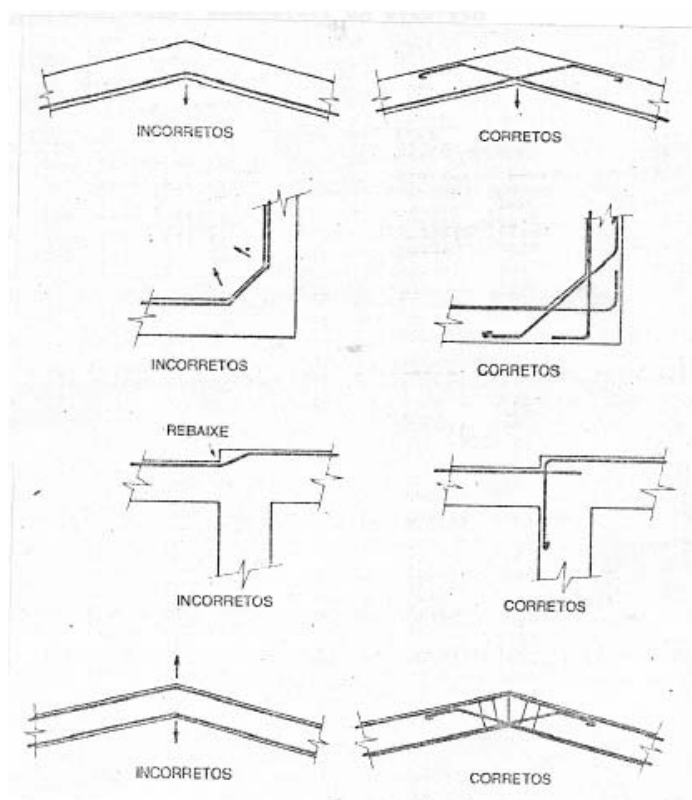
FIGURA 2.43 - Disposições das armaduras para absorver o empuxo ao vazio

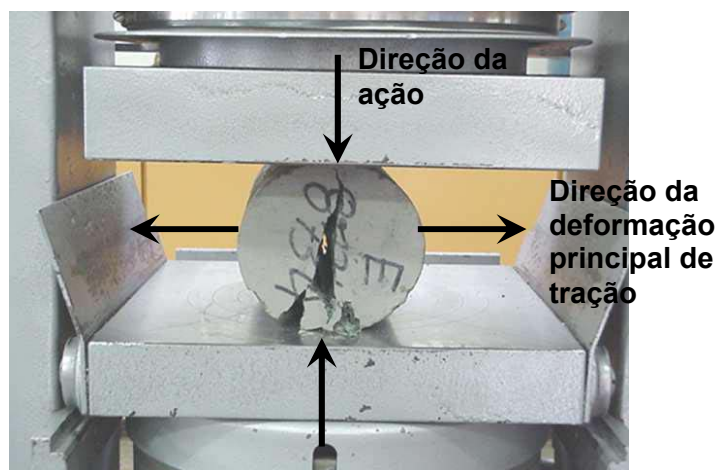
FIGURA 2.44 - Fissuras provocadas por esforços de tração. Ensaio de tração por compressão diametral

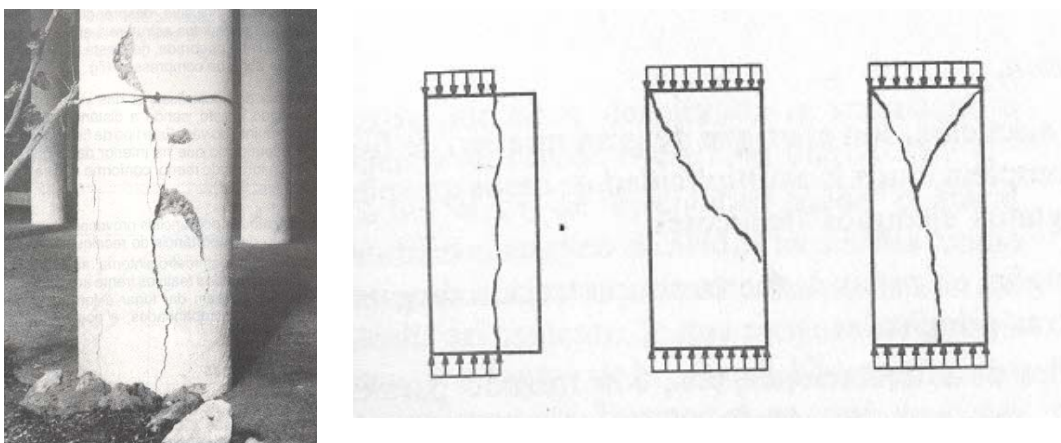
FIGURA 2.45 - Fissuras provocadas por esforços de compressão

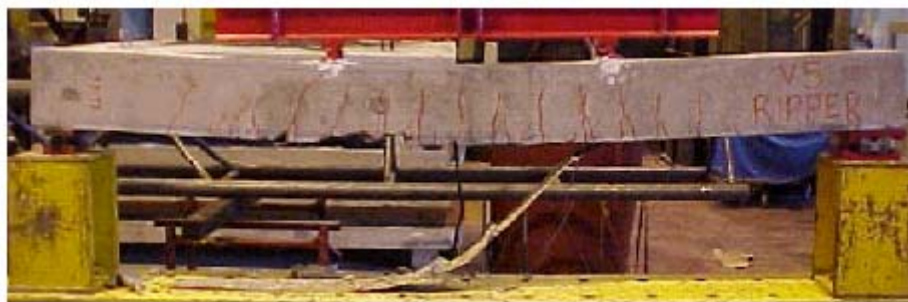
FIGURA 2.46 – Fissuras de flexão em uma viga ensaiada em laboratório

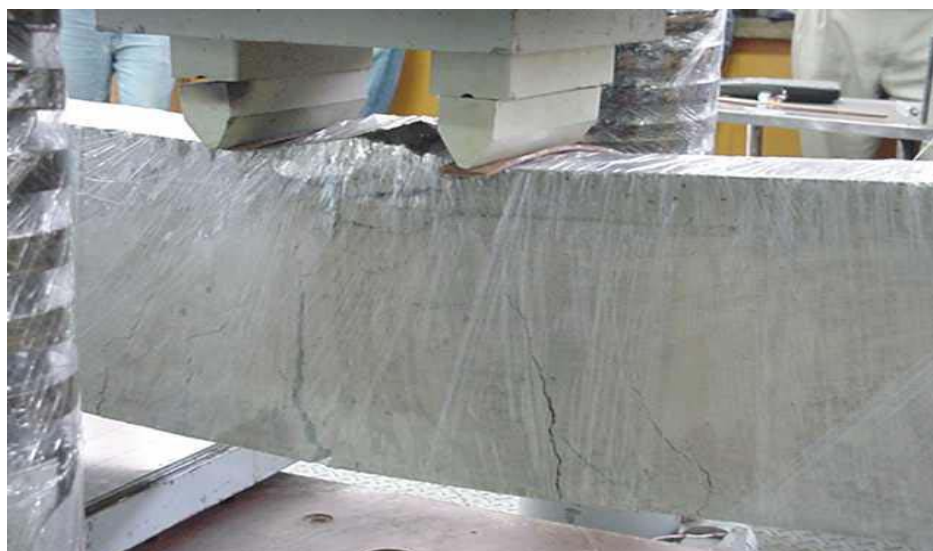
FIGURA 2.47 – Fissuração e ruptura características de esforços de compressão em viga isostática

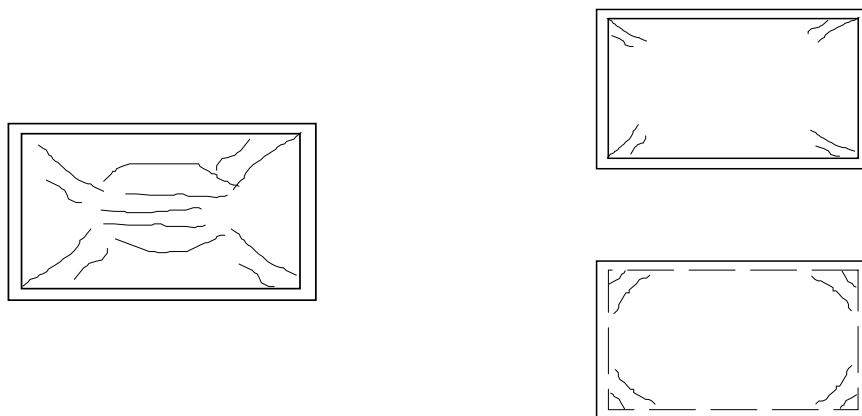
FIGURA 2.48 - Fissuras na face inferior devido à armação insuficiente (esquerda) e devido à insuficiência de armação para o momento volvente (direita)

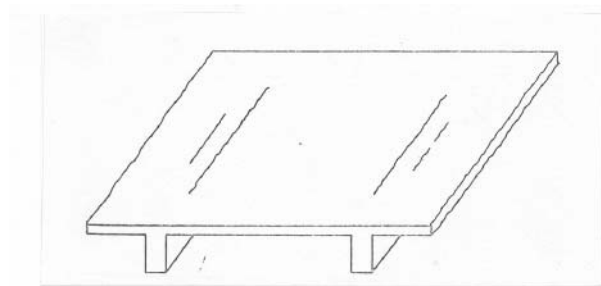
FIGURA 2.49 - Fissuras na face superior de lajes devidas à ausência de armadura negativa

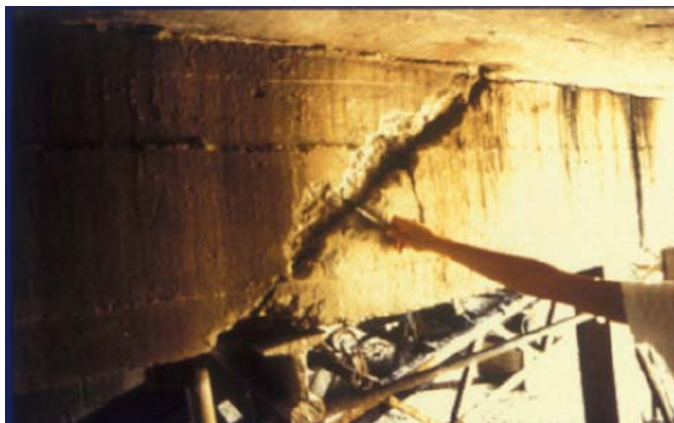
FIGURA 2.50 - Fissura em viga provocada por esforços de cisalhamento

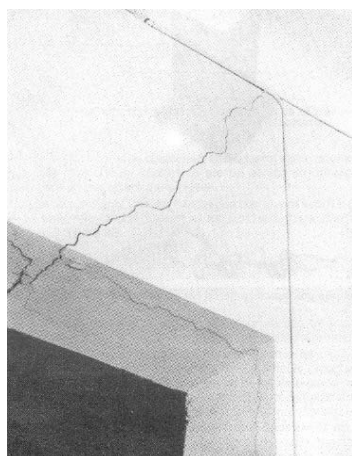
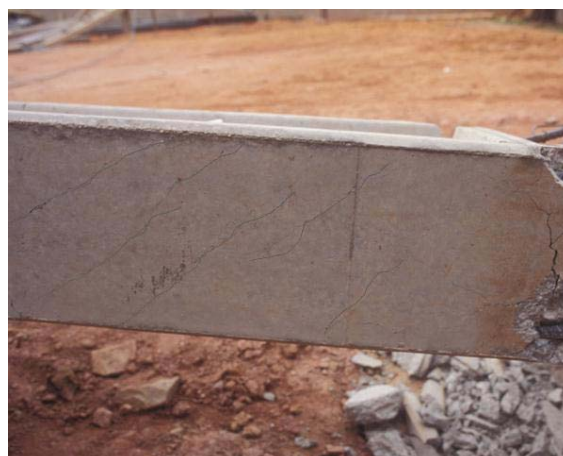
FIGURA 2.51 - Fissuras provocadas por torção

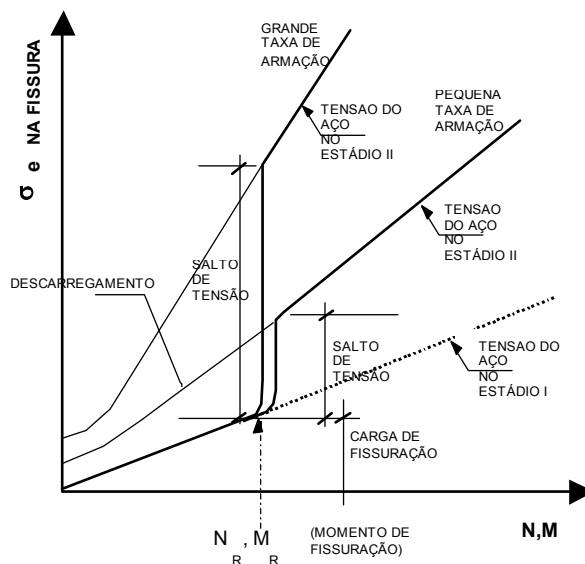
FIGURA 2.52 – Tensão do aço na região da fissura. Salto de tensão na armadura

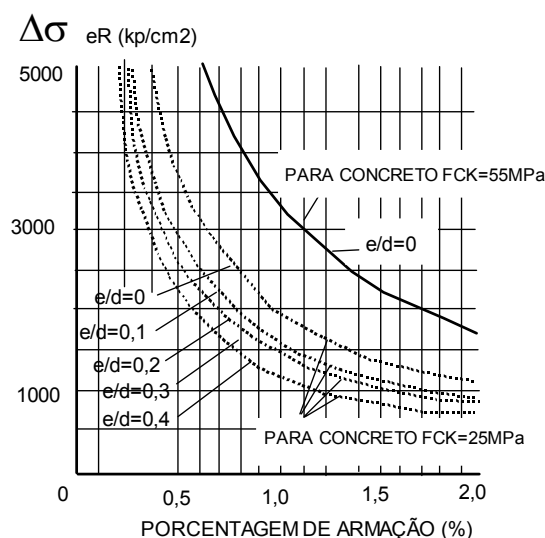
FIGURA 2.53 – Variação do valor do salto de tensão em relação à porcentagem de armadura

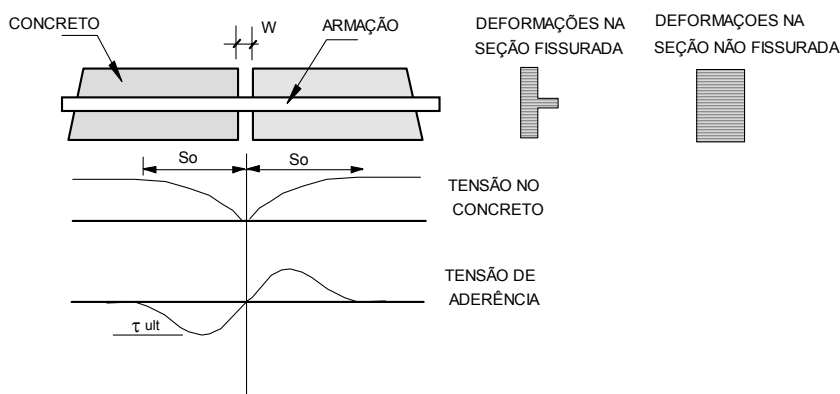
FIGURA 2.54 – Esquema da variação das tensões no concreto e de aderência, segundo a teoria Clássica

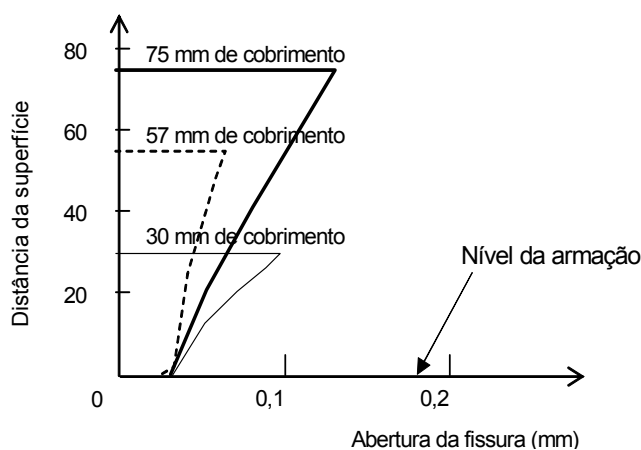
FIGURA 2.56 – Variação da abertura da fissura com a distância a superfície

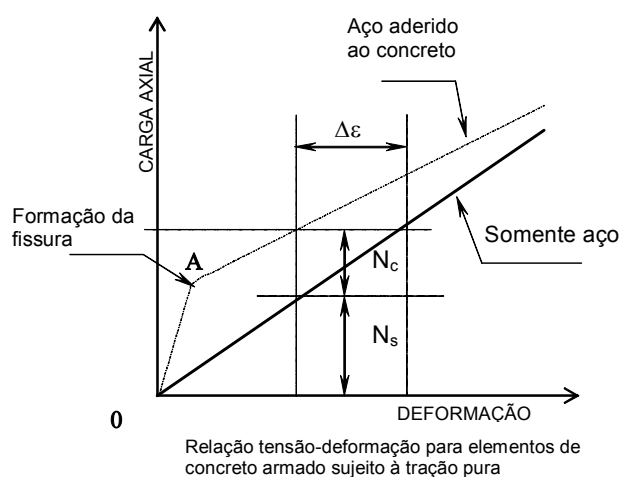
FIGURA 2.57 – Variação do comportamento de uma seção de concreto armado e uma seção de aço

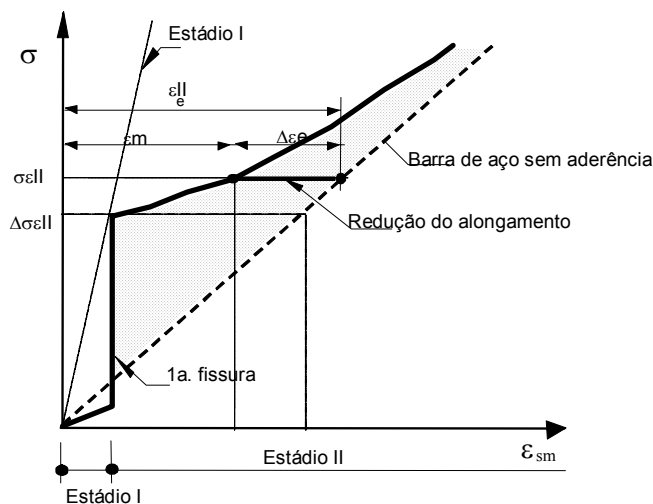
FIGURA 2.58 – Diagrama $\sigma\varepsilon$ de um elemento fissurado

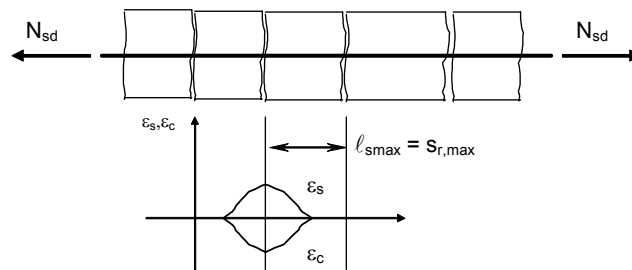
FIGURA 2.59 – Distância entre as fissuras $l_{s,max}$ e gráfico de deformação do aço e do concreto em seção fissurada

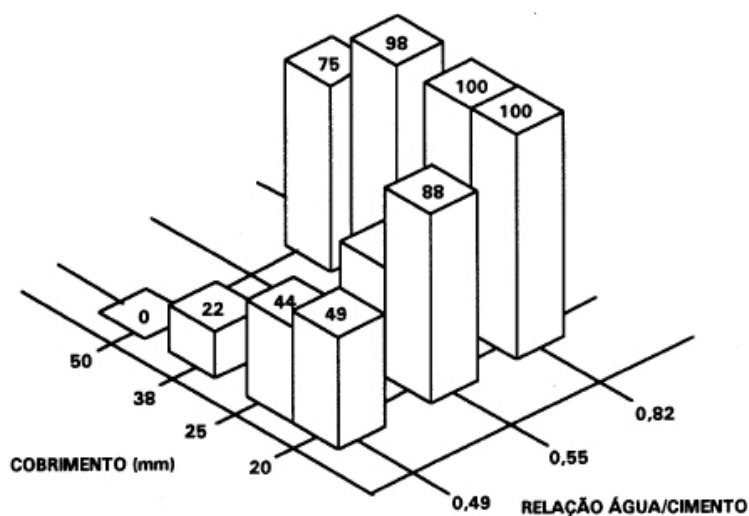
FIGURA 2.61 - Influência do revestimento de concreto e da relação água/cimento na corrosão das armaduras

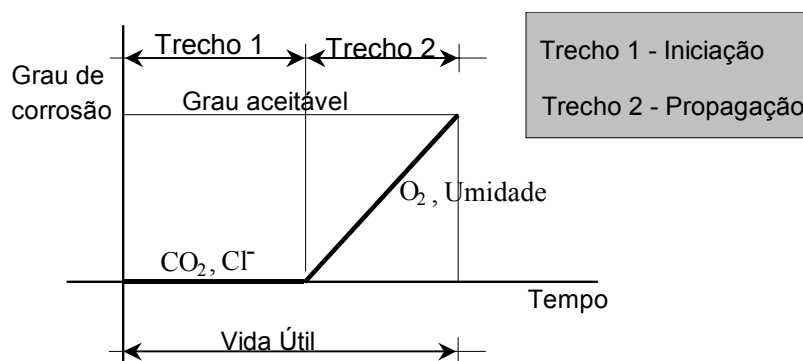
FIGURA 2.63 - Modelo de vida útil proposto por TUUTTI (1982)

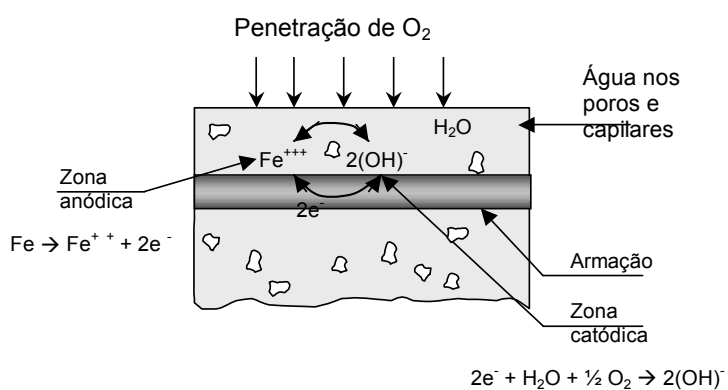
FIGURA 2.64 – Desenho esquemático do processo corrosivo na presença de oxigênio

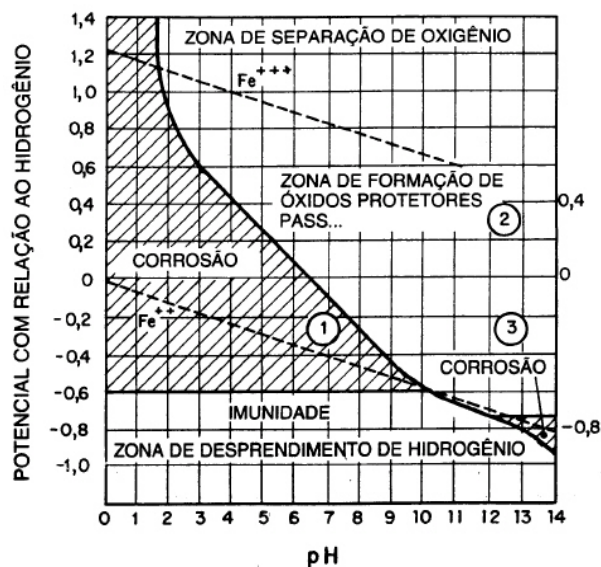
FIGURA 2.65 - Diagrama de Pourbaix ou equilíbrio de potencial pH para o sistema Fe-H₂O a 25°C e os domínios prováveis de corrosão

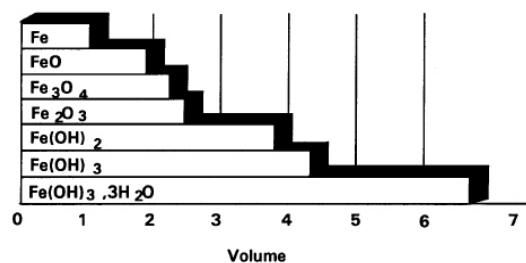
FIGURA 2.66 - Escala volumétrica do ferro e demais óxidos de ferro

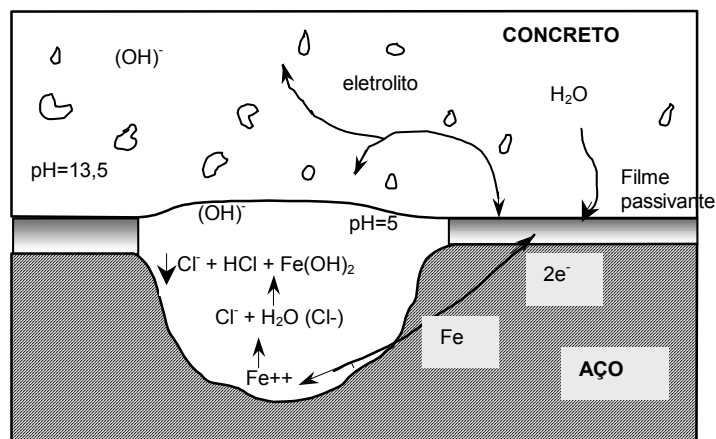
FIGURA 2.67 - Pite de corrosão e processo corrosivo em ambientes contaminados por cloro

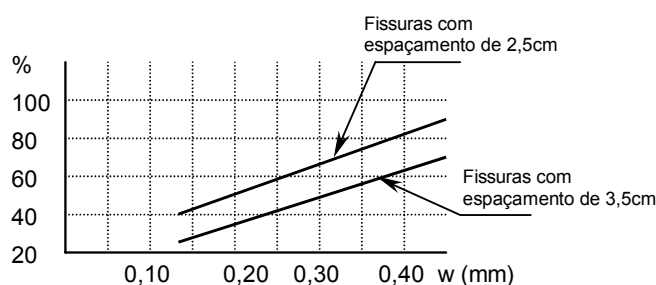
FIGURA 2.69 - Gráfico da porcentagem de fissuras com corrosão ativa em função da abertura das fissuras

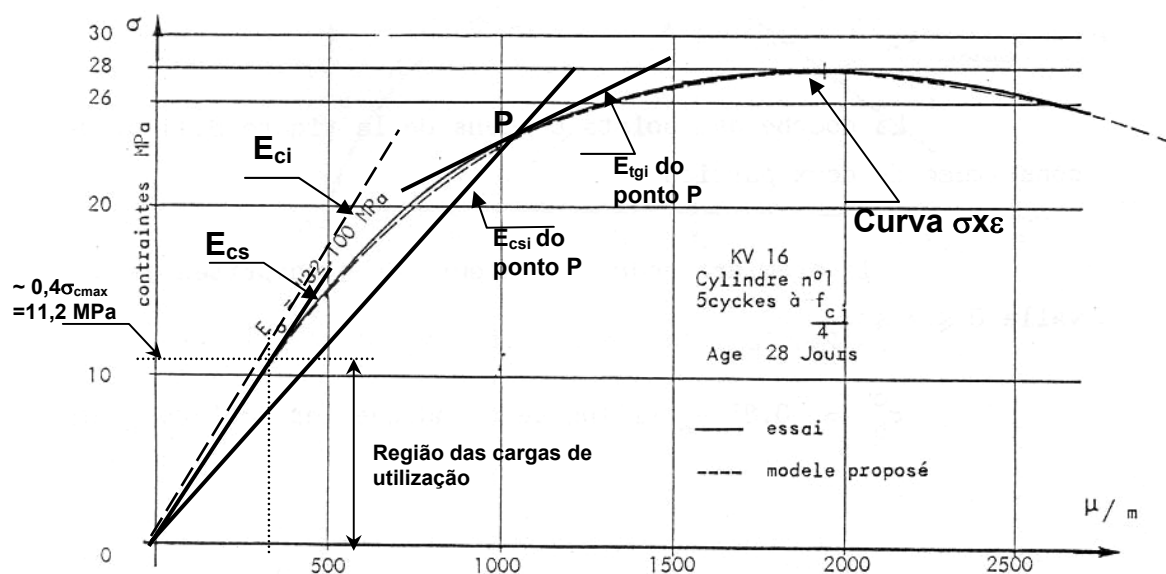
FIGURA 2.70 - Diagrama tensão X deformação de um corpo de prova real ($\sigma_{cmax} = 28$ MPa) com os módulos de elasticidade tangente e secante

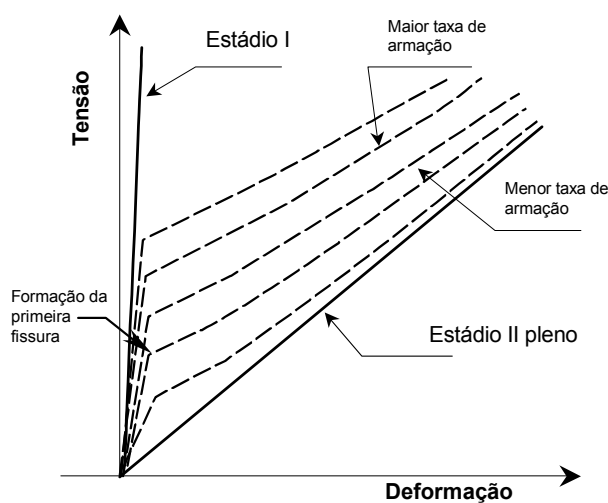
FIGURA 2.71 - Diagrama força X deformação para diversos estados de fissuração

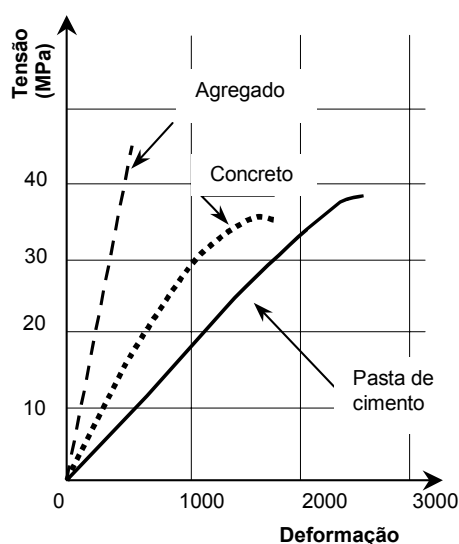
FIGURA 2.72 - Diagrama esquemático tensão X deformação para o agregado puro, concreto e pasta de cimento

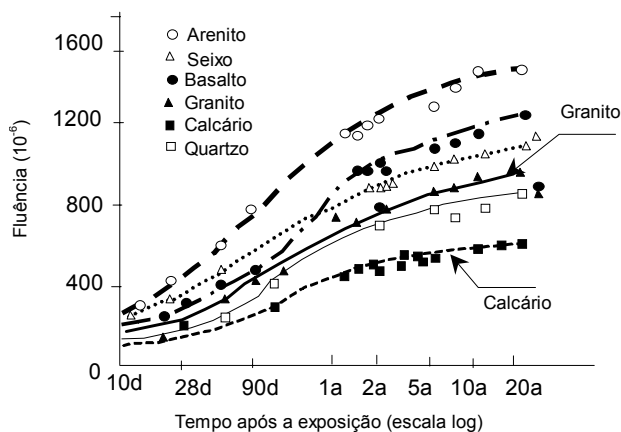
FIGURA 2.74 - Gráfico esquemático da variação da fluência com o tempo

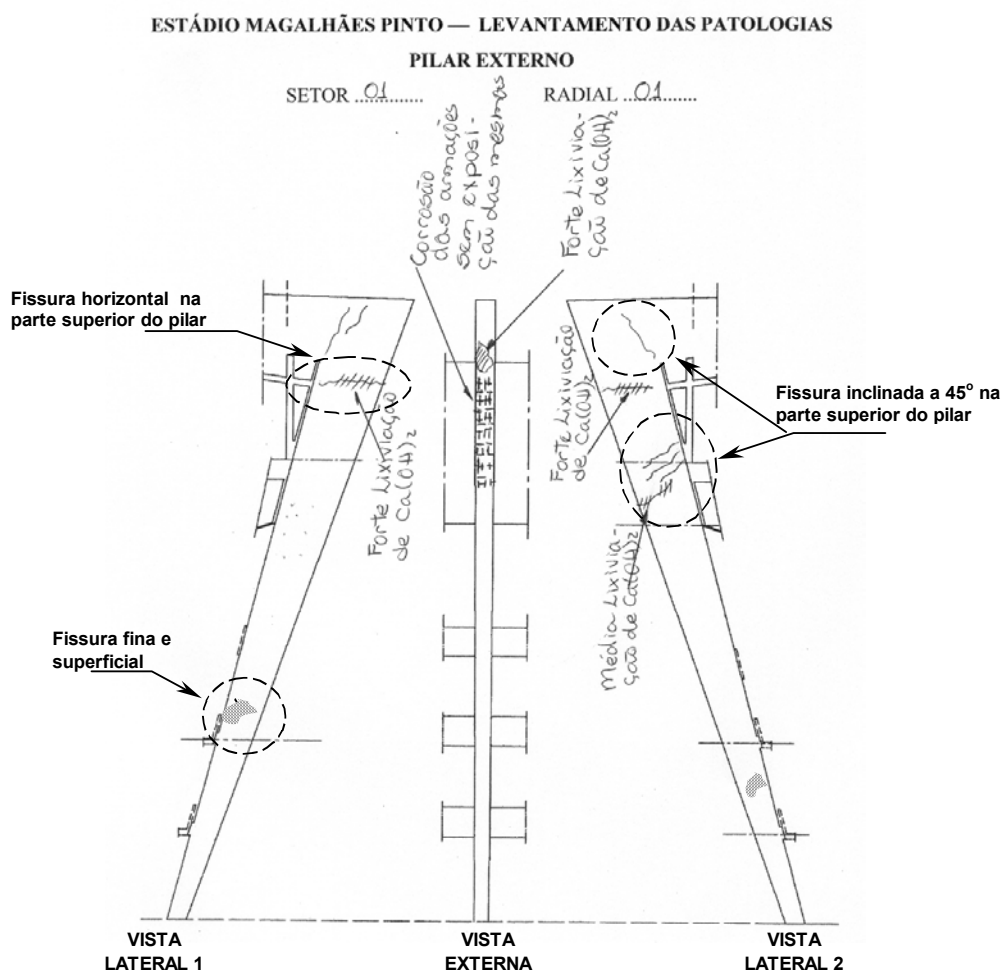
FIGURA 3.6 - Levantamento típico das patologias nos pilares externos do Mineirão.

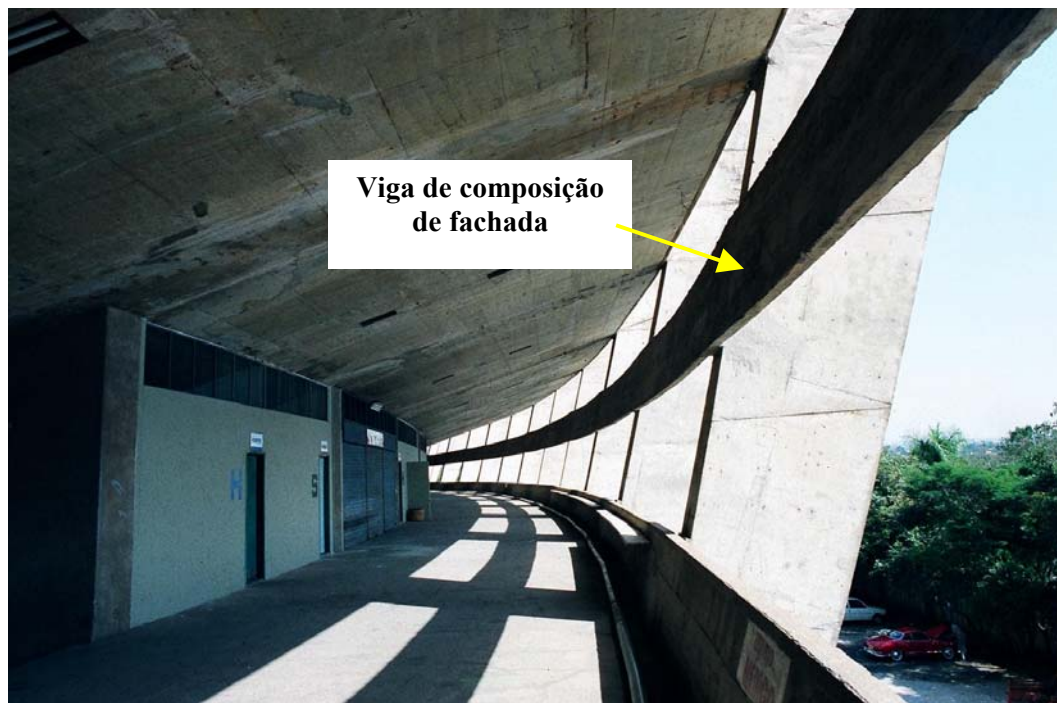
FIGURA 3.8 – Foto com a identificação da viga da composição da fachada

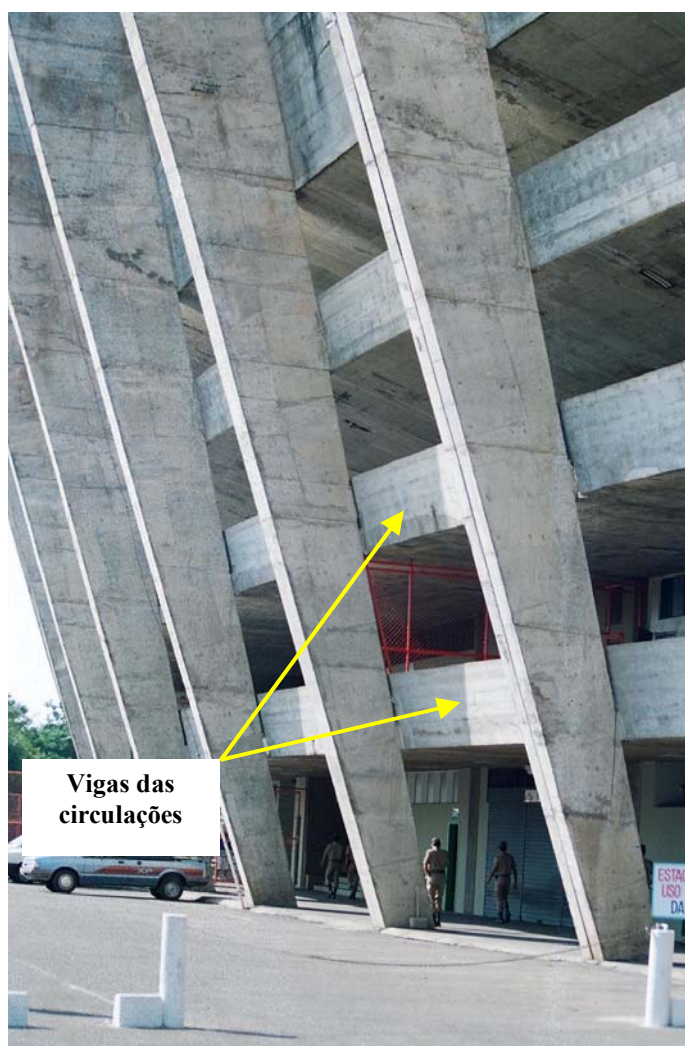
FIGURA 3.9 – Foto com a identificação das vigas das circulações

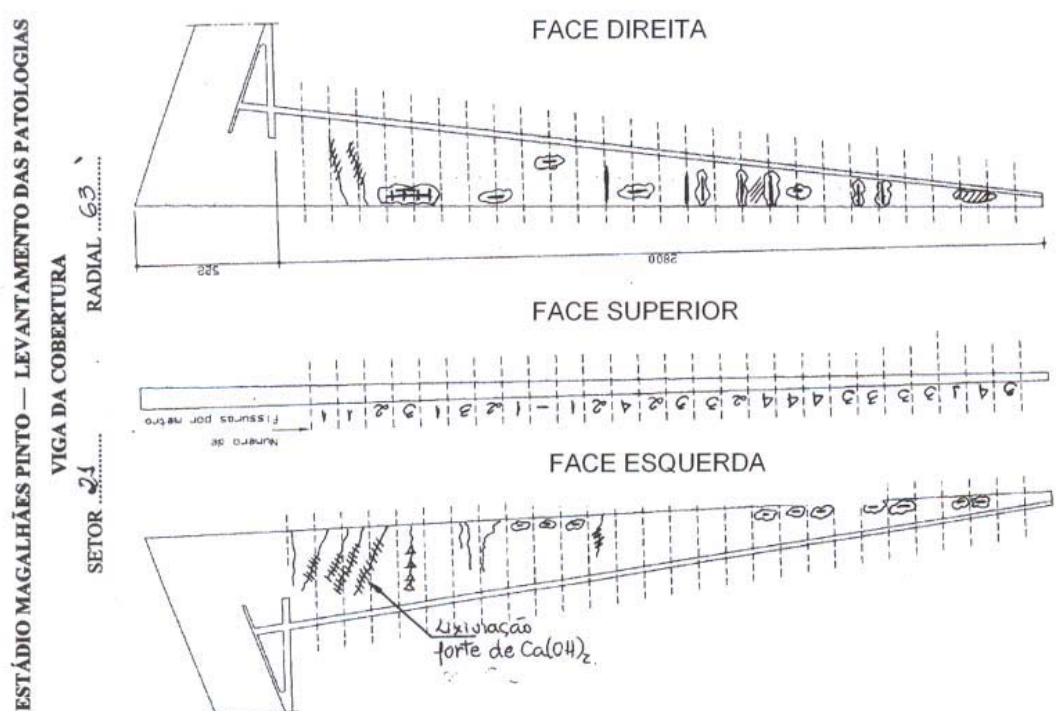
FIGURA 3.11 – Esquema típico das patologias mais comuns nas vigas da cobertura.
Croquis original utilizado no levantamento das patologias

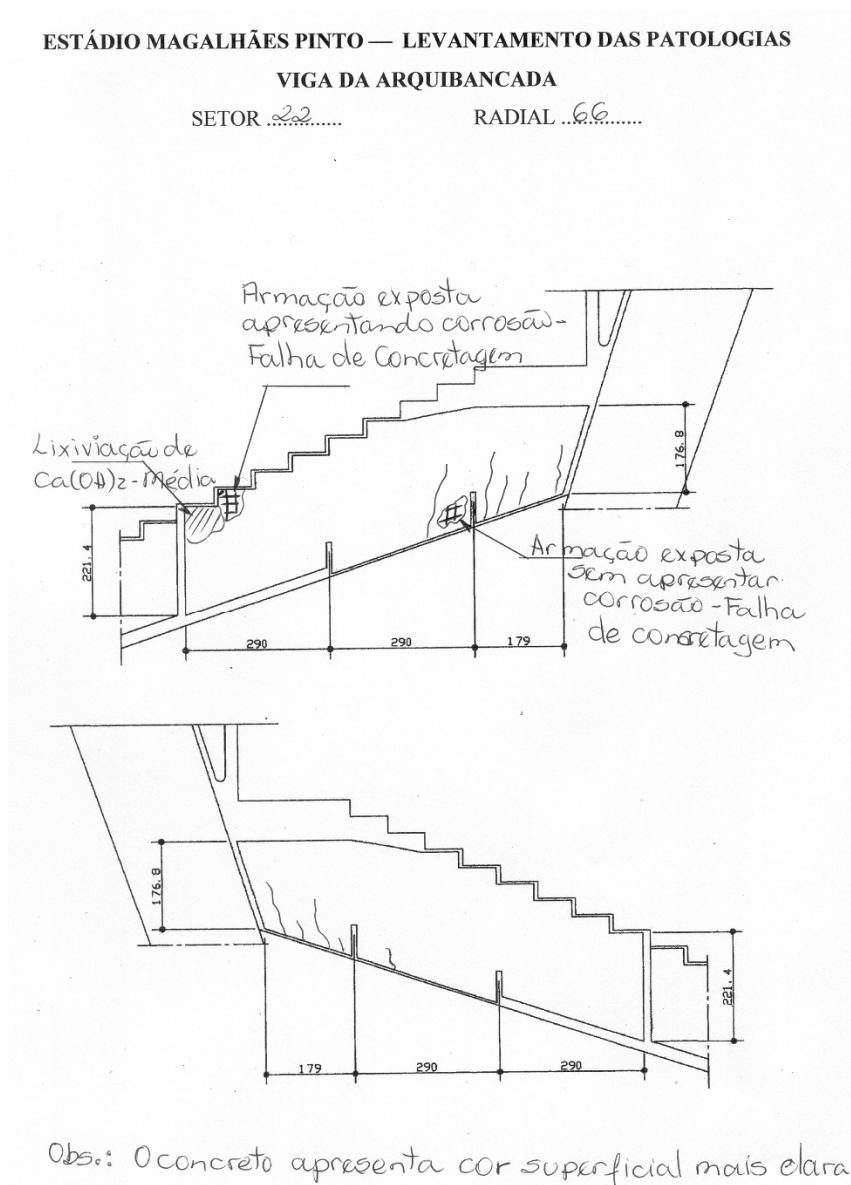
FIGURA 3.13 – Esquema típico das patologias mais comuns nas vigas da arquibancada.

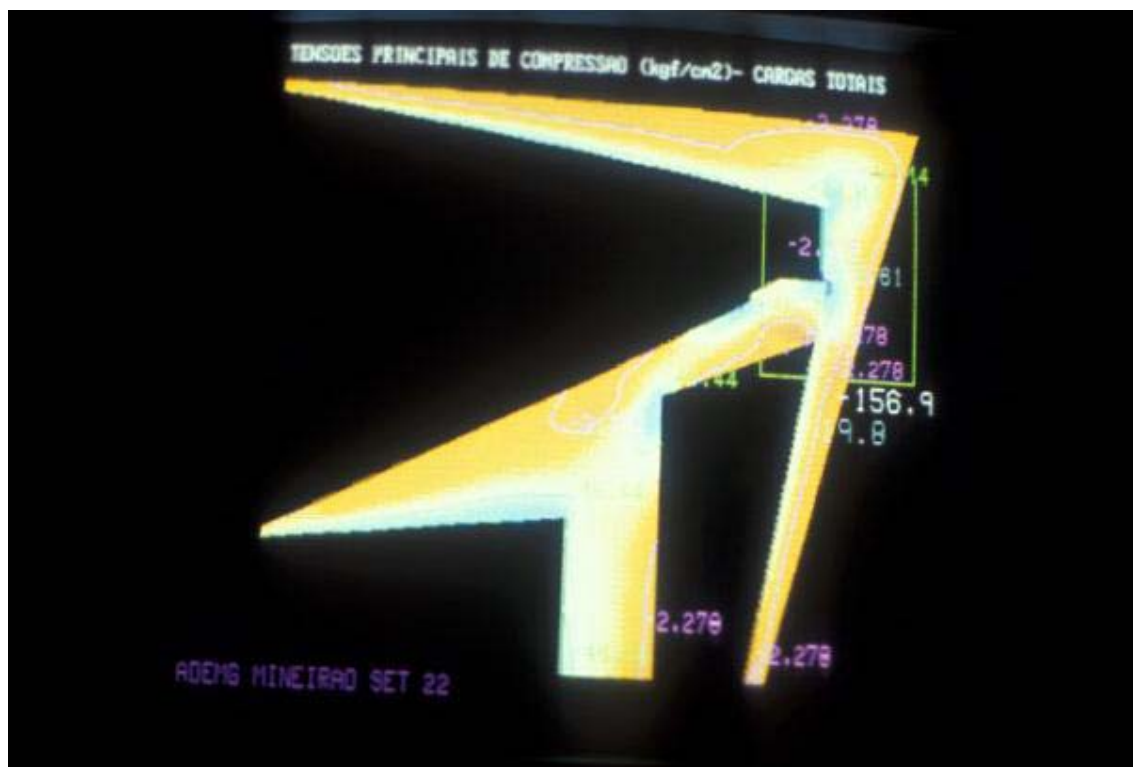
FIGURA 3.16 – Imagem do pórtico típico com as cromo-tensões de compressão (kg/cm^2) desenhadas para cargas totais

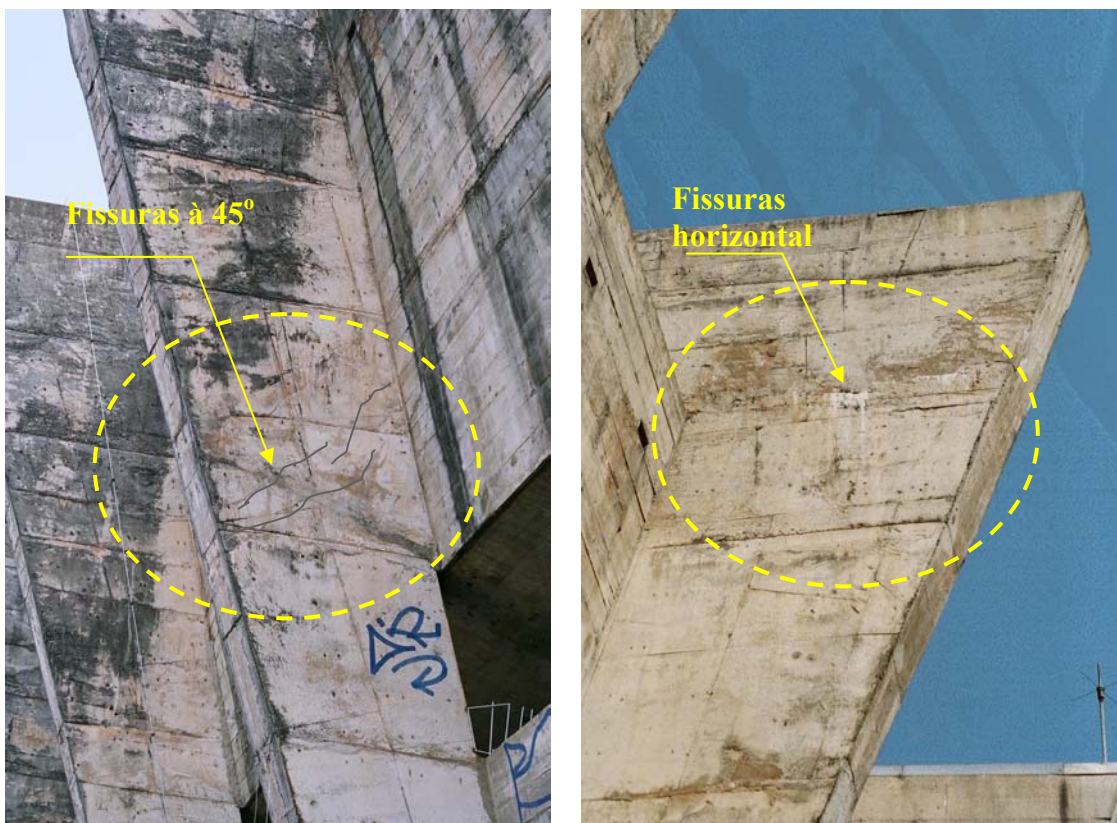
FIGURA 3.19 – Na foto da esquerda é mostrado um exemplo de fissura a 45° no canto superior do pilar. À direita, uma fissura horizontal também na parte superior dos pilares externos (fissura realçada). Ambas as fissuras têm origem na concentração de tensões nesta região

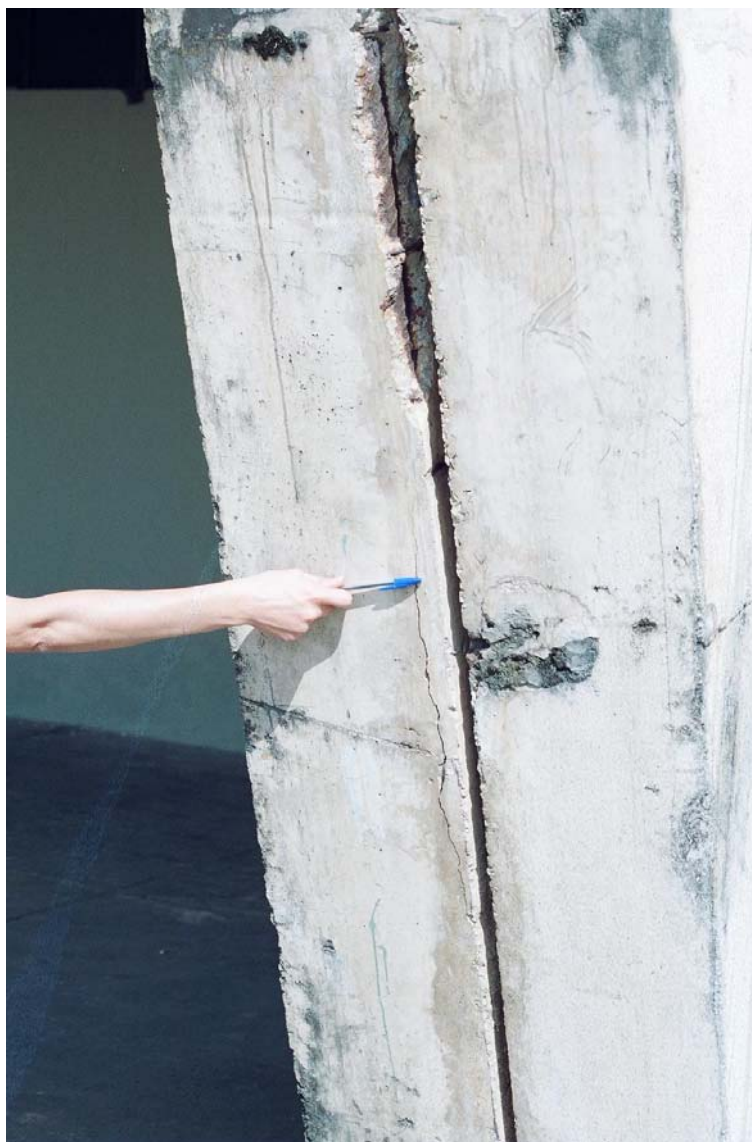
FIGURA 3.20 – Fissura causada pela corrosão da armação do pilar

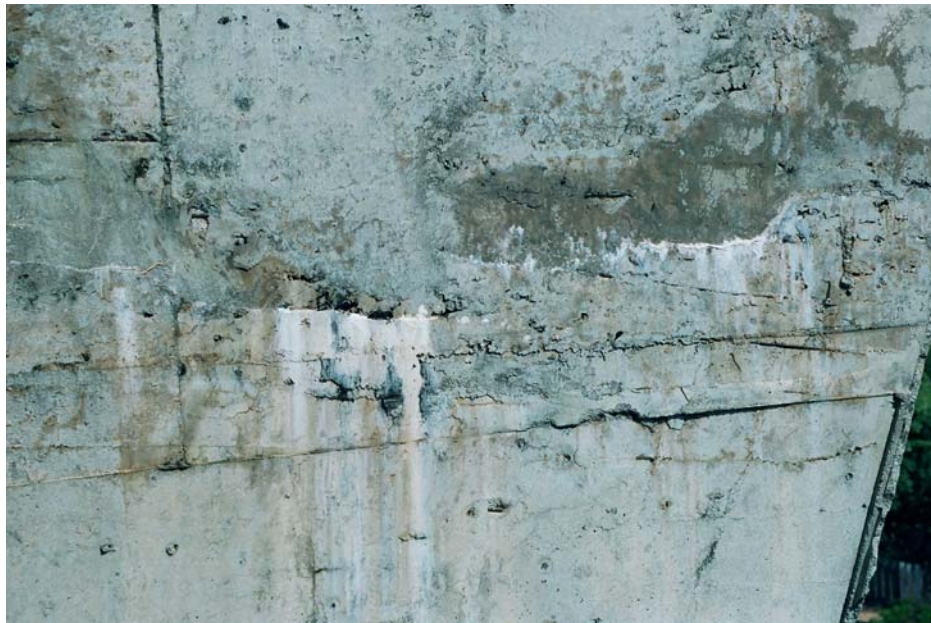
FIGURA 3.25 – Lixiviação de hidróxido de cálcio no alinhamento de uma fissura horizontal
