**ANÁLISE DAS PATOLOGIAS DAS ESTRUTURAS EM CONCRETO
ARMADO DO ESTÁDIO MAGALHÃES PINTO - MINEIRÃO**

Ana Margarida Vieira Angelo

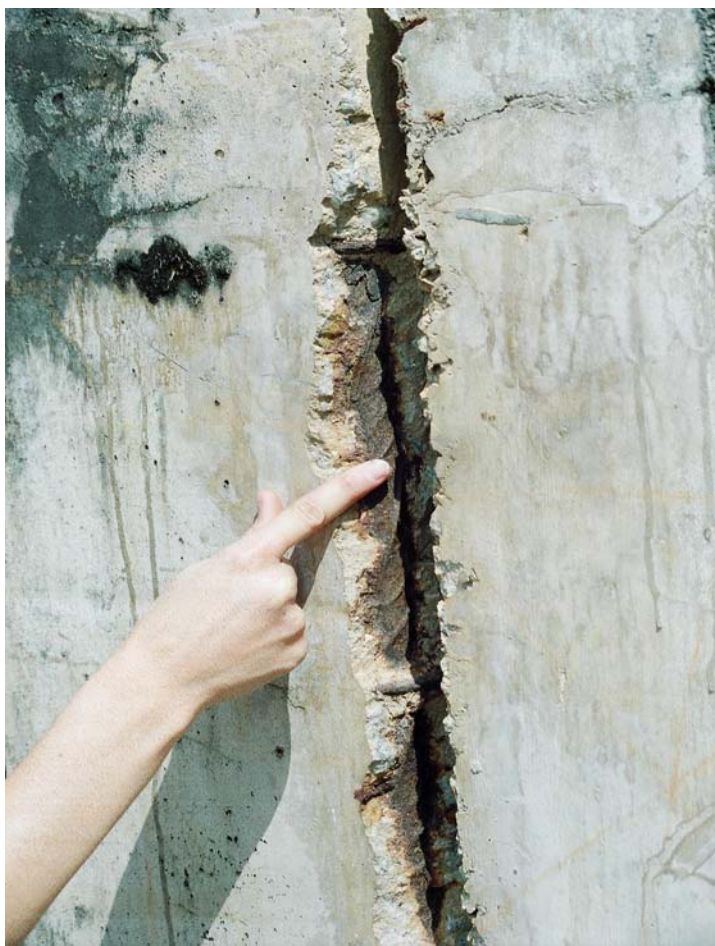
FIGURA 3.26 - Corrosão já instalada em uma armação principal e estribos do pilar

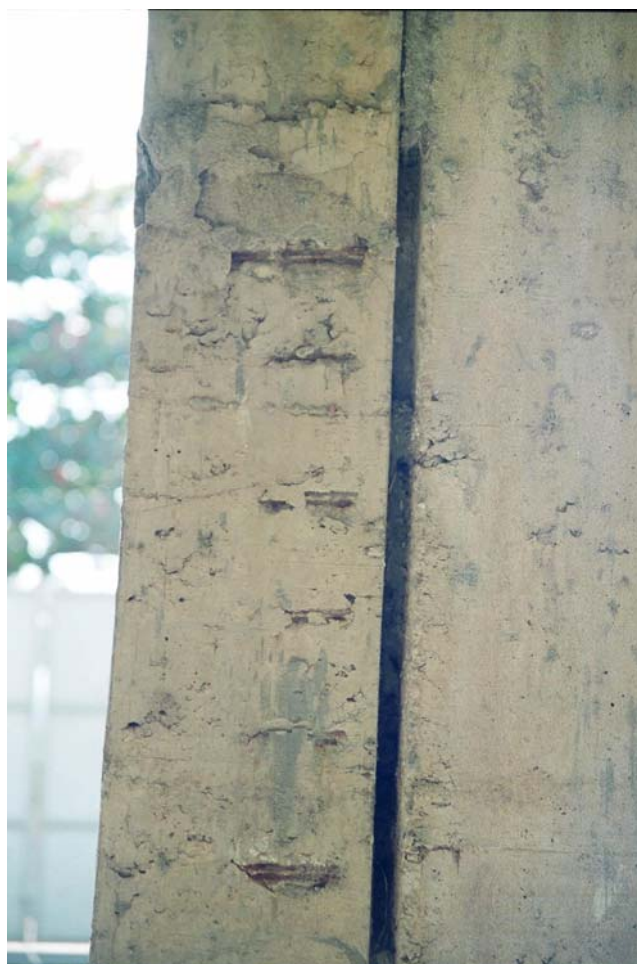
FIGURA 3.27 – Corrosão nos estribos causada pelo pequeno cobrimento e pela presença de falhas de concretagem de pequeno tamanho

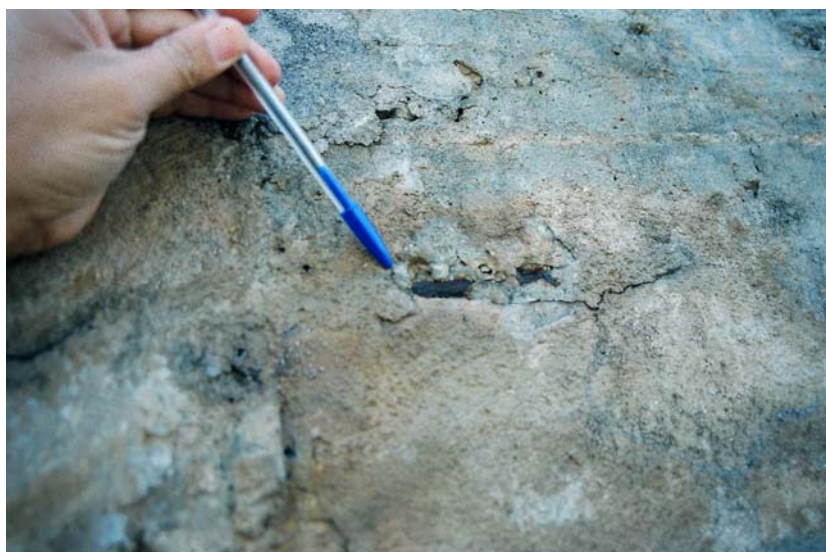
FIGURA 3.28 – Corrosão nas armações de um pilar externo

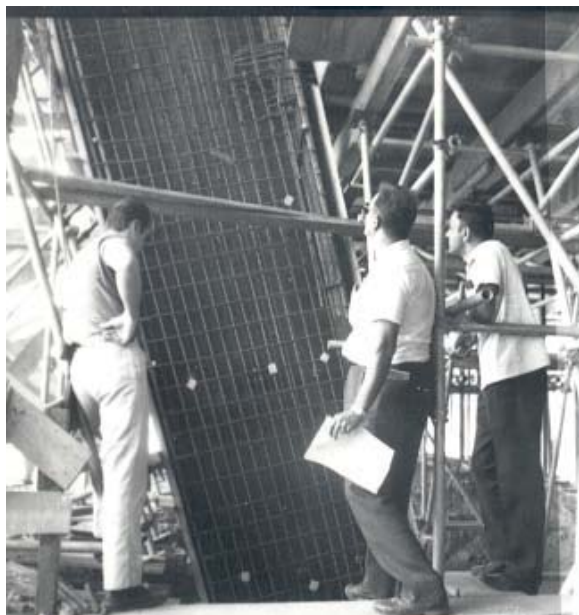
FIGURA 3.29 – Foto da época da construção de um dos pilares externos, com algumas pastilhas de cobrimento das armaduras já colocadas

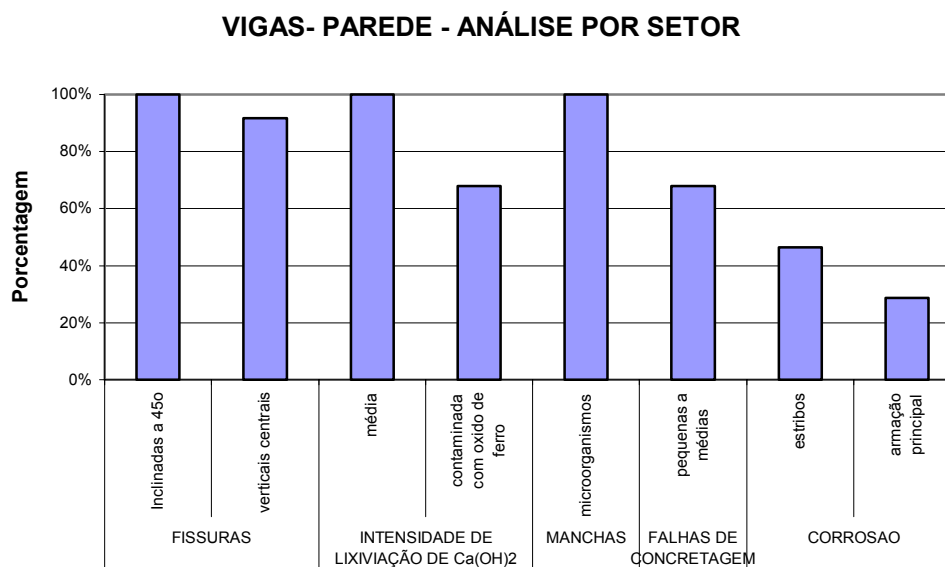
FIGURA 3.32 – Gráfico de barras contendo as manifestações patológicas das vigas-parede, analisadas por setores

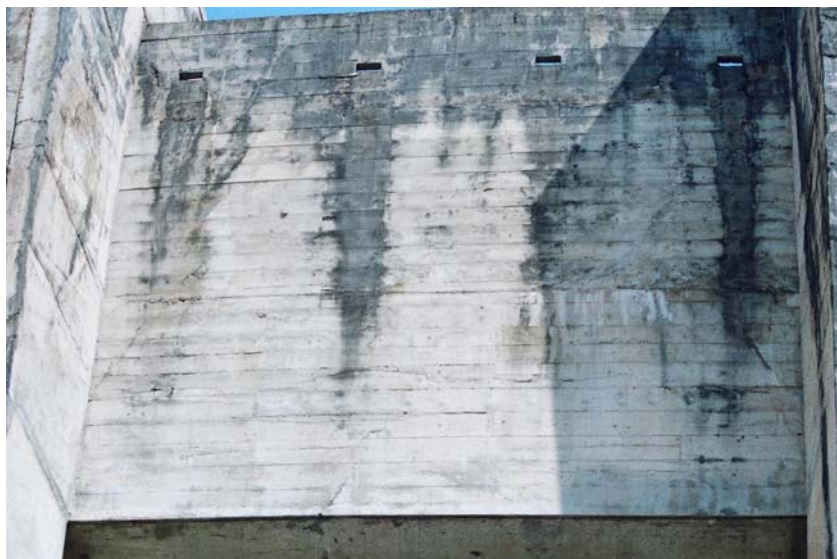
FIGURA 3.33 – Fissuras com inclinação próxima a 45° nos apoios da viga-parede

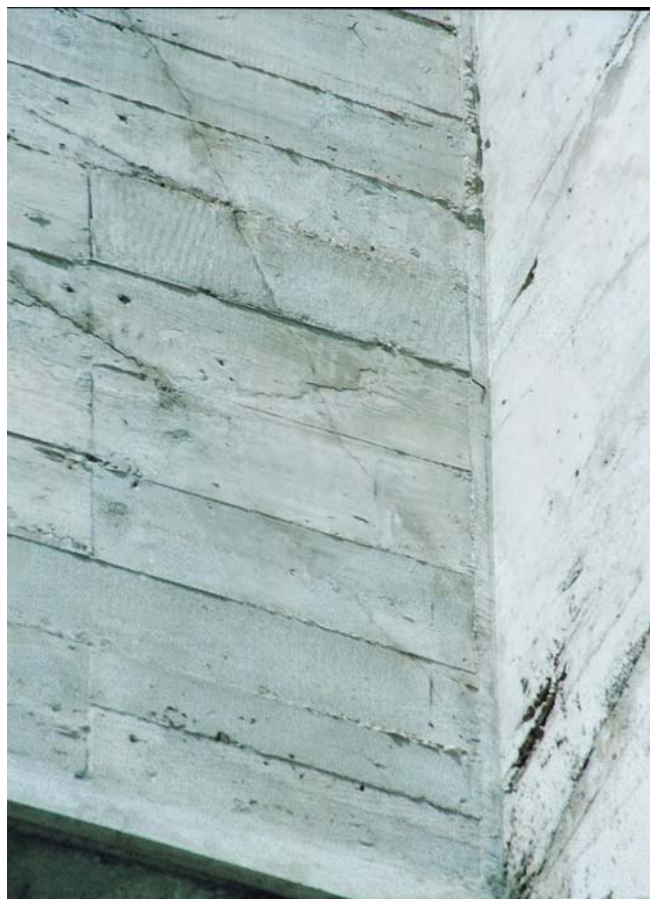
FIGURA 3.34 – Detalhe das fissuras a 45° no apoio de uma viga-parede

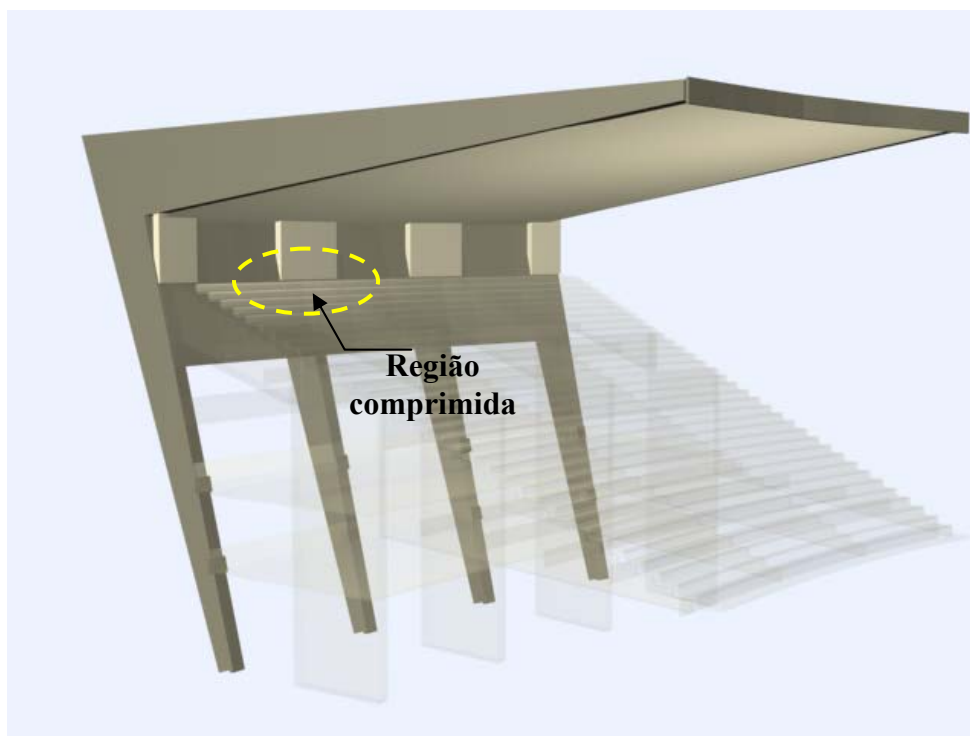
FIGURA 3.35 – Croquis mostrando a mesa comprimida do pilar externo apoiando-se na viga da arquibancada e na vigaparede

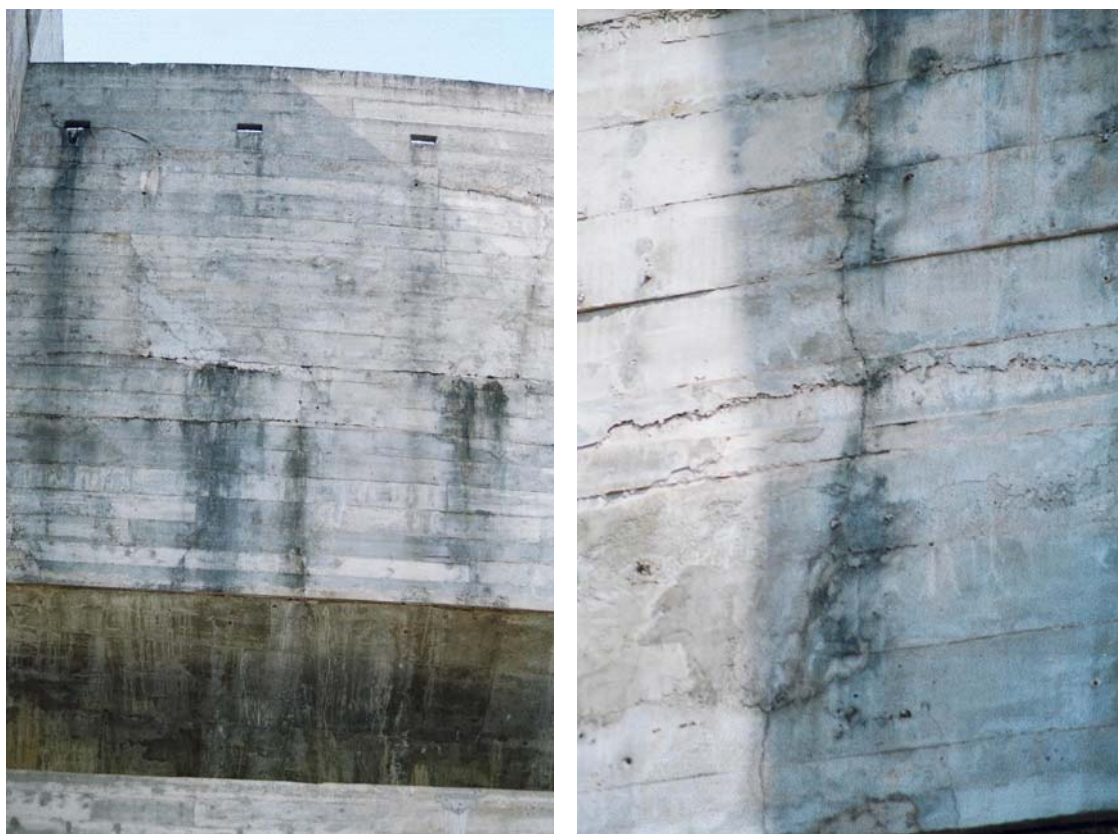
FIGURA 3.37 – Foto de uma viga-parede fissurada na região central. Ao lado é mostrado, em detalhe, outra fissura vertical central

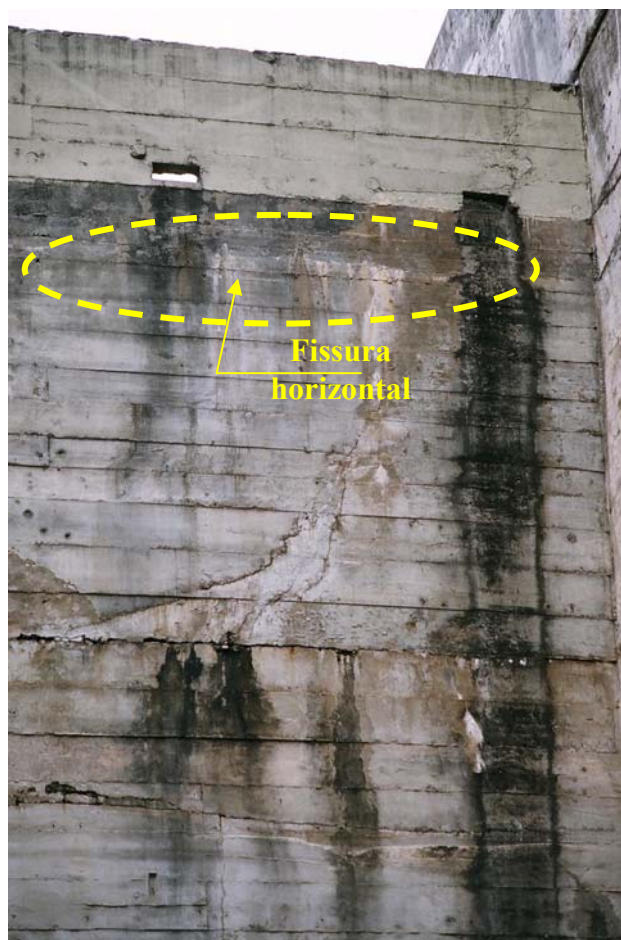
FIGURA 3.38 – Fissura horizontal na viga-parede no nível da calha da cobertura

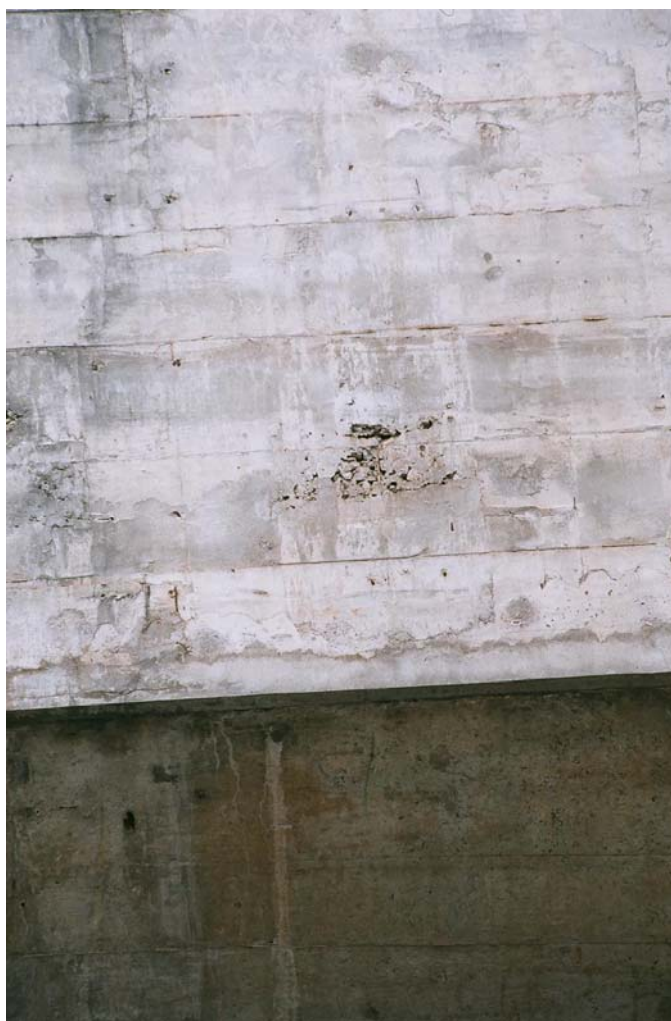
FIGURA 3.39 – Falhas de concretagem na viga-parede

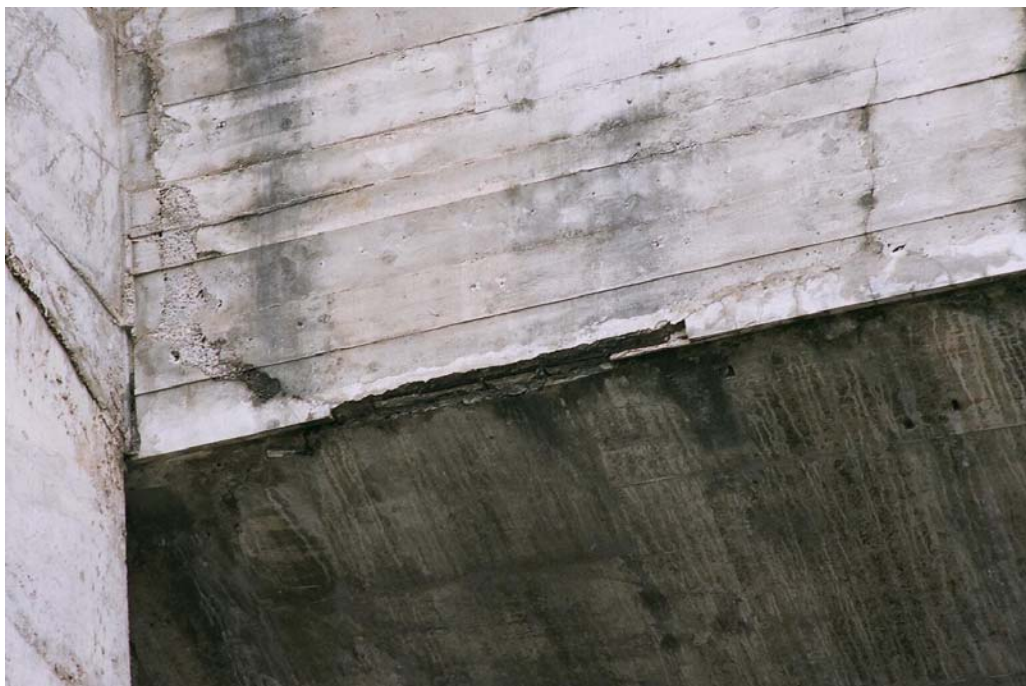
FIGURA 3.40 – Corrosão nas armações positivas da viga-parede

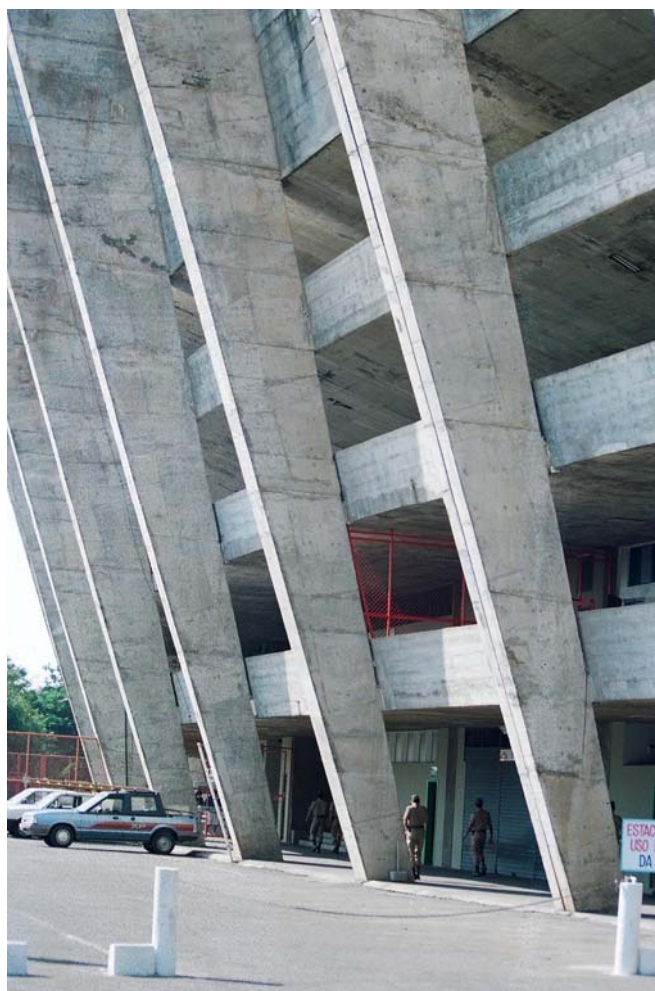
FIGURA 3.41 – Recuo da viga da fachada em relação à viga-parede

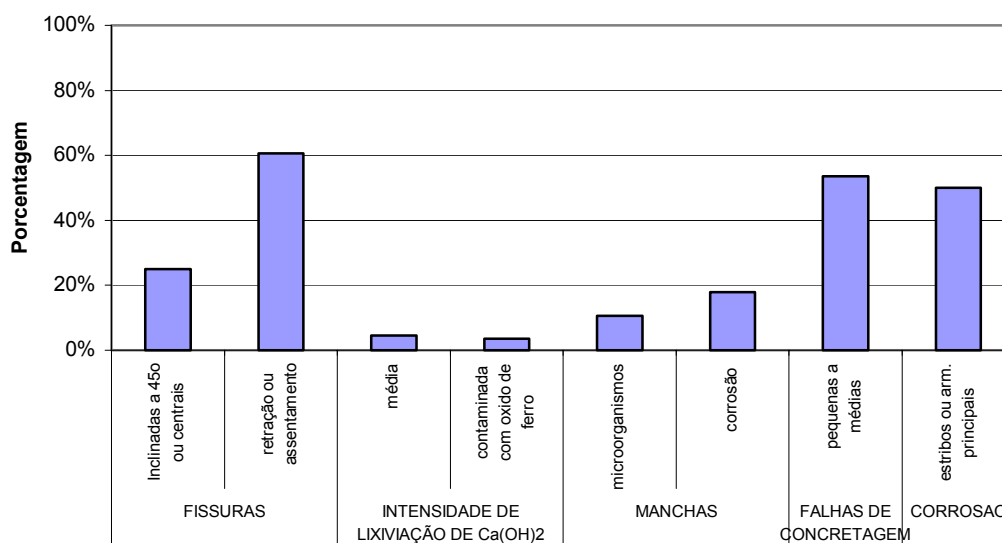
FIGURA 3.43 – Gráfico de barras contendo as manifestações patológicas das vigas da circulação, analisadas por setor

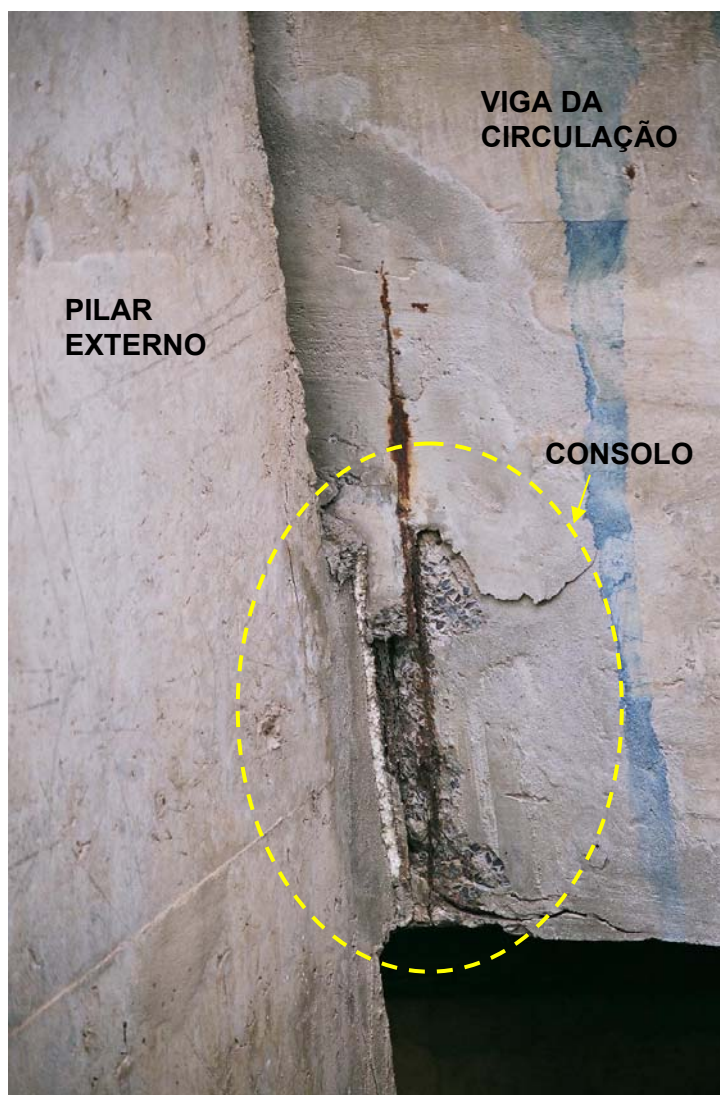
FIGURA 3.44 – Viga da circulação e consolo do pilar externo já recuperado, mas apresentando fissuras e pontos de corrosões

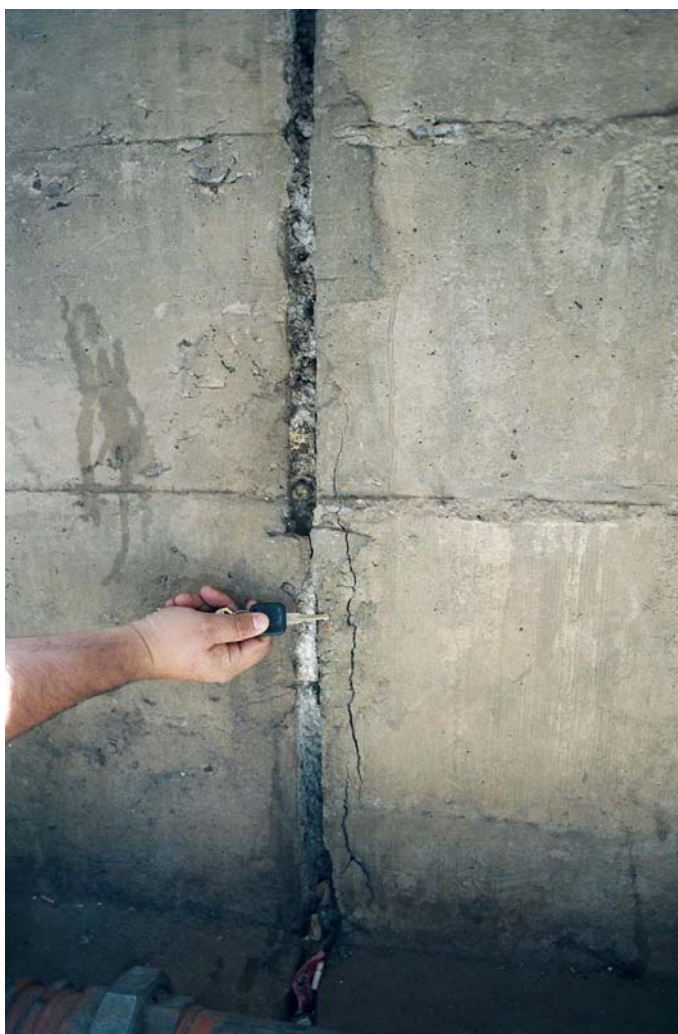
FIGURA 3.45 – Consolo fissurado não recuperado

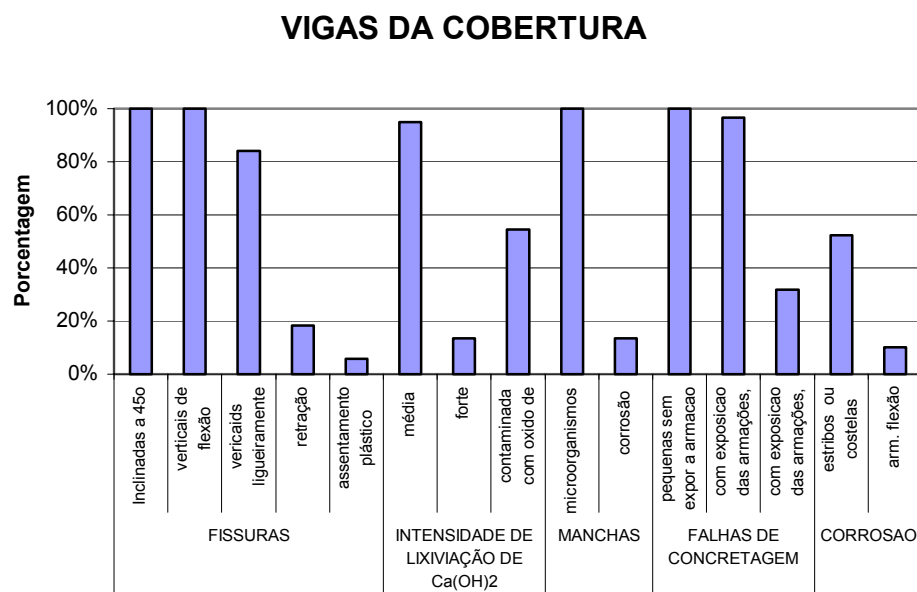
FIGURA 3.46 – Gráfico de barras contendo os percentuais das manifestações patológicas das vigas da cobertura

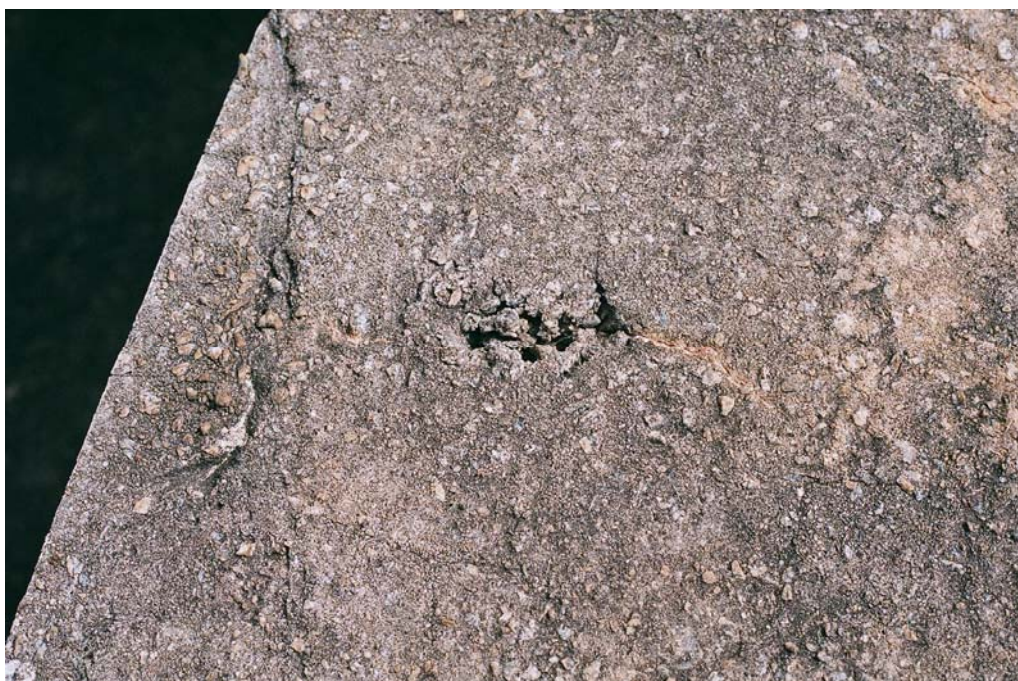
FIGURA 3.47 – Pequena falha de concretagem causada por assentamento plástico do concreto

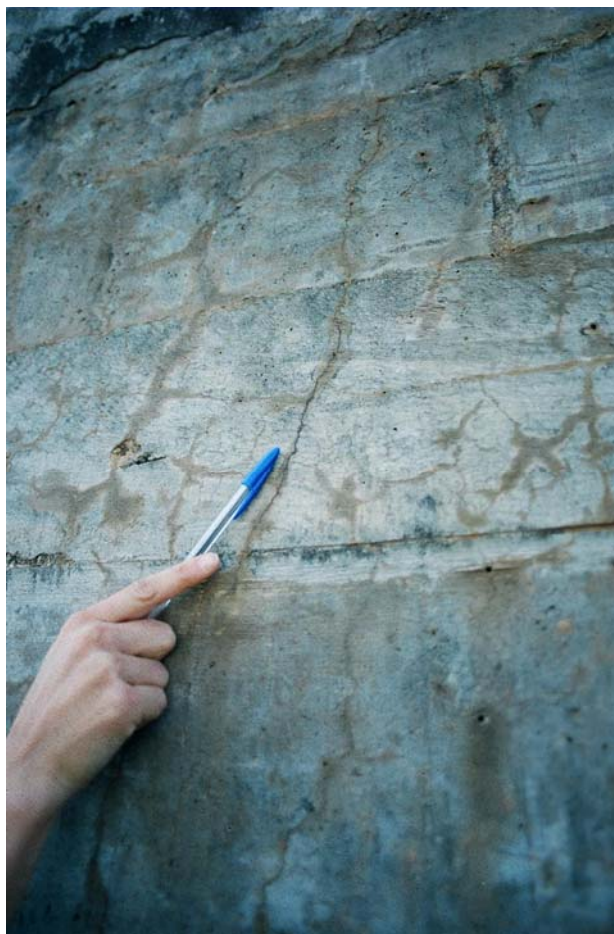
FIGURA 3.48 – Fissuras de retração hidráulica na face lateral da viga de cobertura

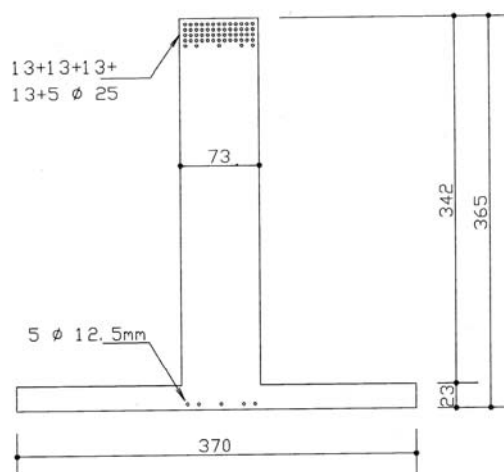
FIGURA 3.49 – Croquis da armação principal longitudinal, presente na seção transversal da viga da cobertura na região de momento máximo

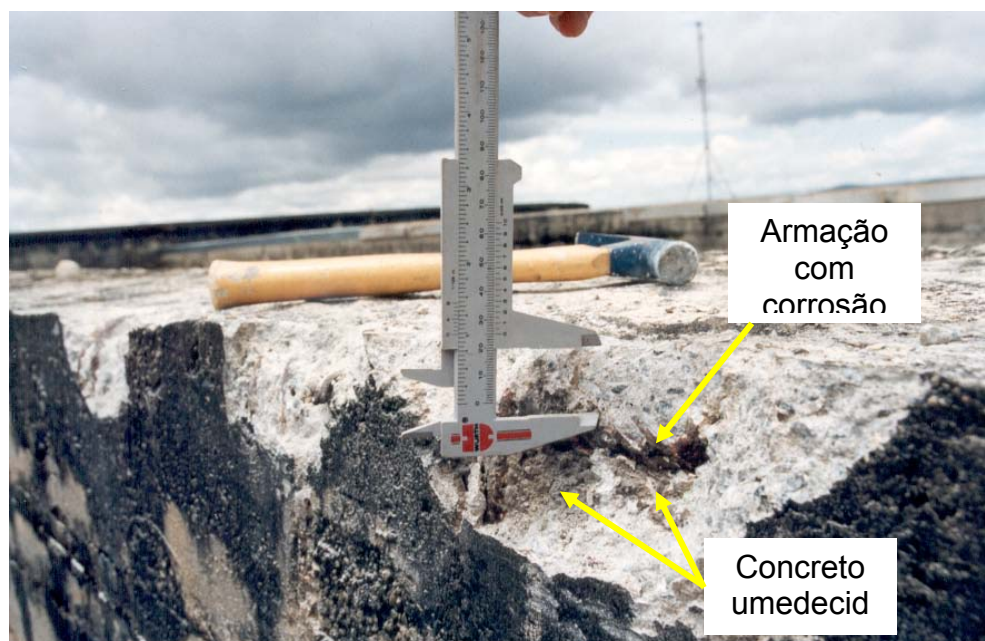
FIGURA 3.52 – Pequeno trecho da viga de cobertura escarificado, mostrando a corrosão da armação principal de flexão

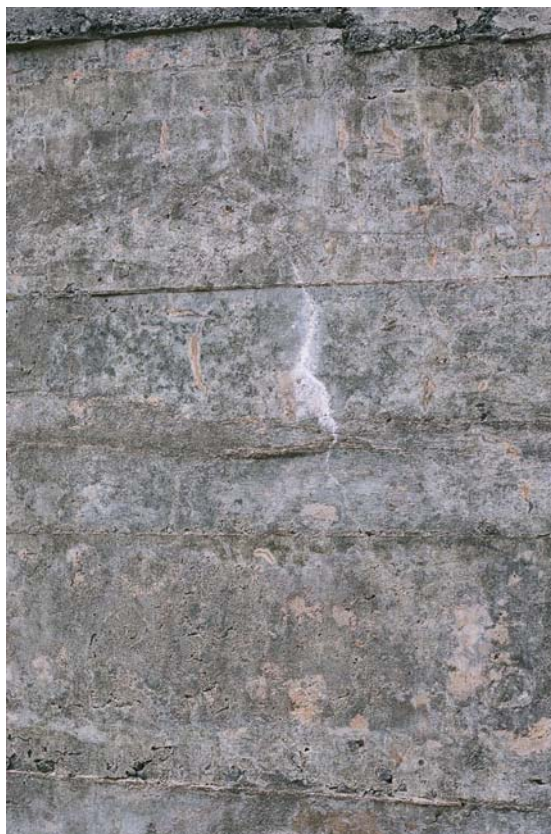
FIGURA 3.53 – Lixiviação de hidróxido de cálcio pelas fissuras da viga da cobertura

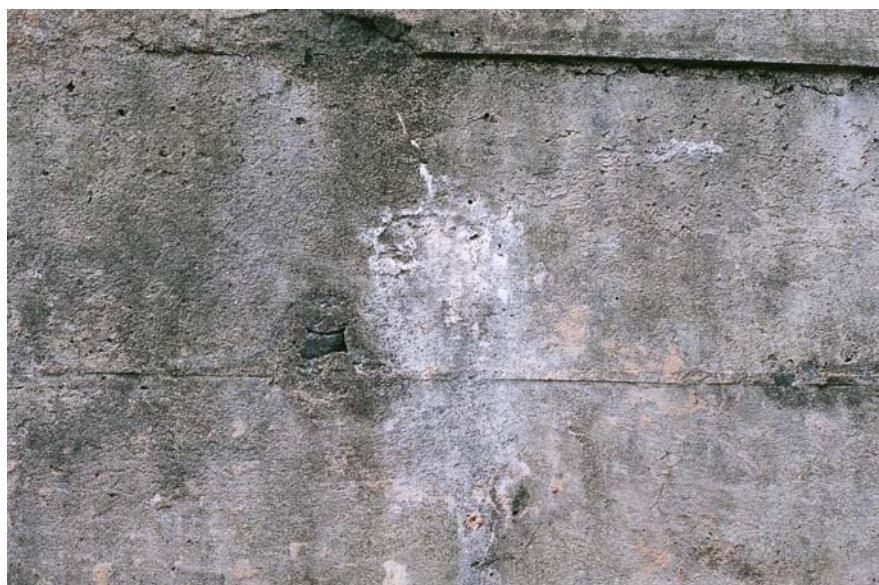
FIGURA 3.54 – Lixiviação de hidróxido de cálcio pelos poros do concreto

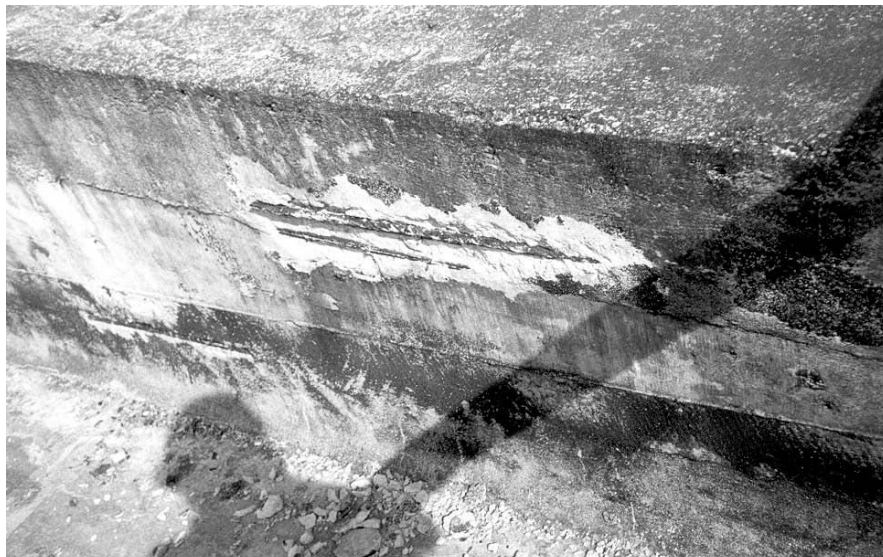
FIGURA 3.55 – Foto mostrando a recuperação da viga da cobertura que apresentava corrosão da armação destinada a combater as fissuras de retração

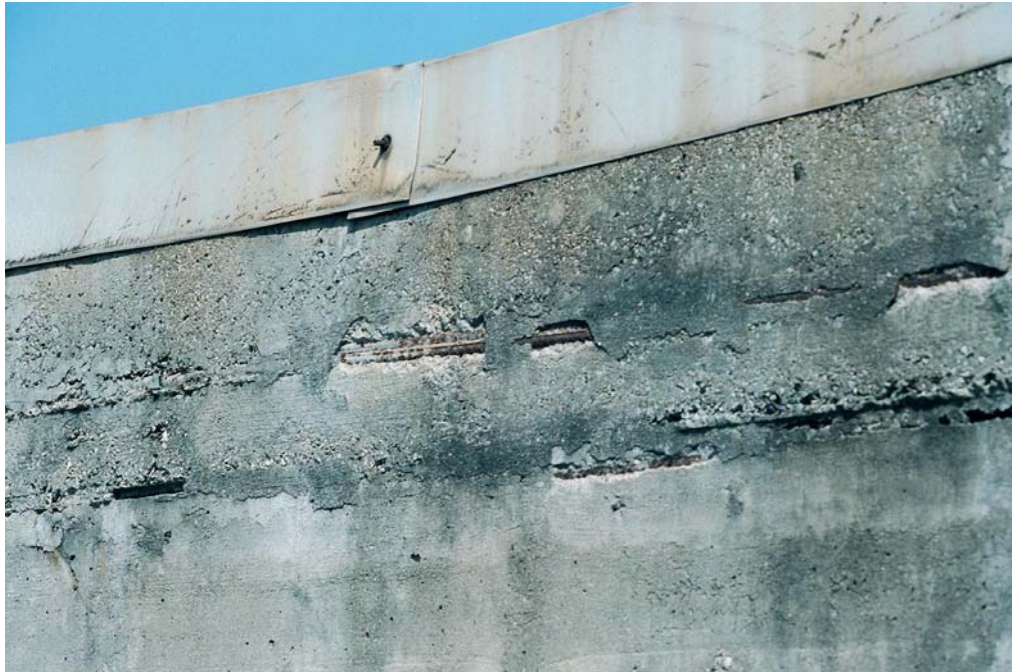
FIGURA 3.56 – Foto tirada recentemente, registrando as armaduras aparentes

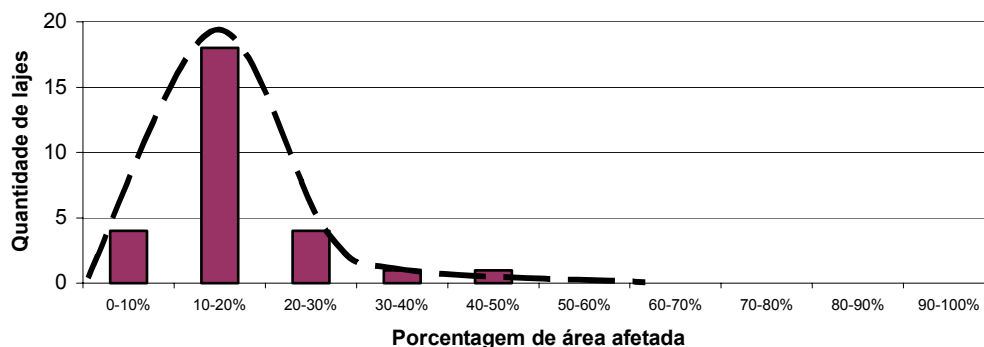
FIGURA 3.57 – Gráfico representativo dos dados da TAB. 3.14

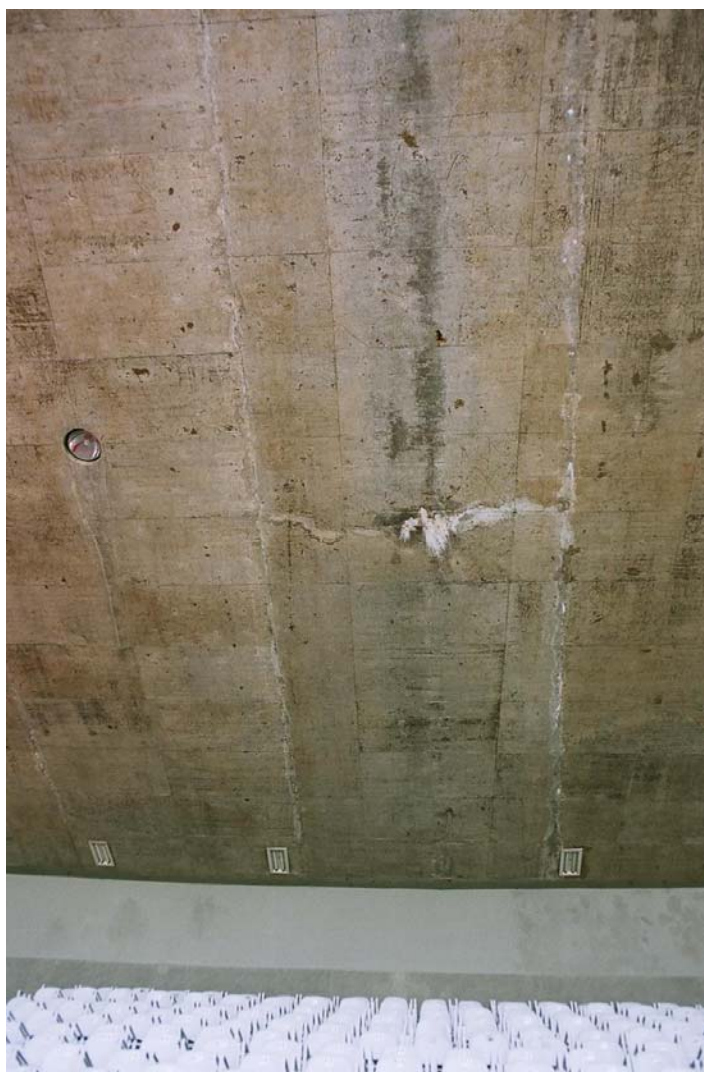
FIGURA 3.58 – Lixiviação de hidróxido de cálcio nas juntas de concretagem das lajes da cobertura

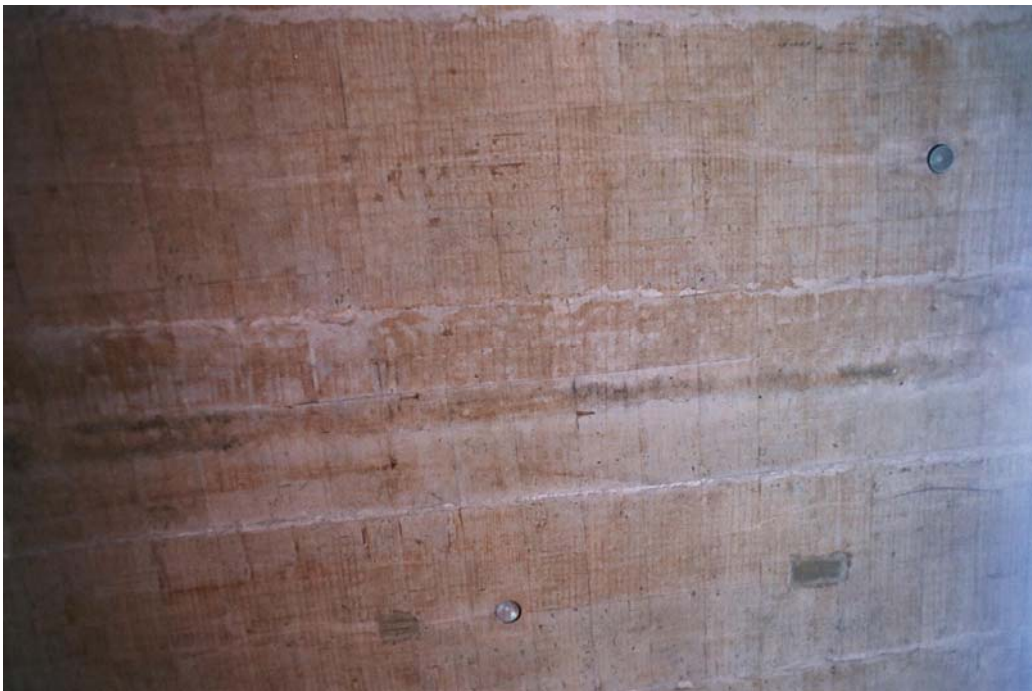
FIGURA 3.59 – Lixiviação de hidróxido de cálcio no alinhamento da variação de espessura da laje

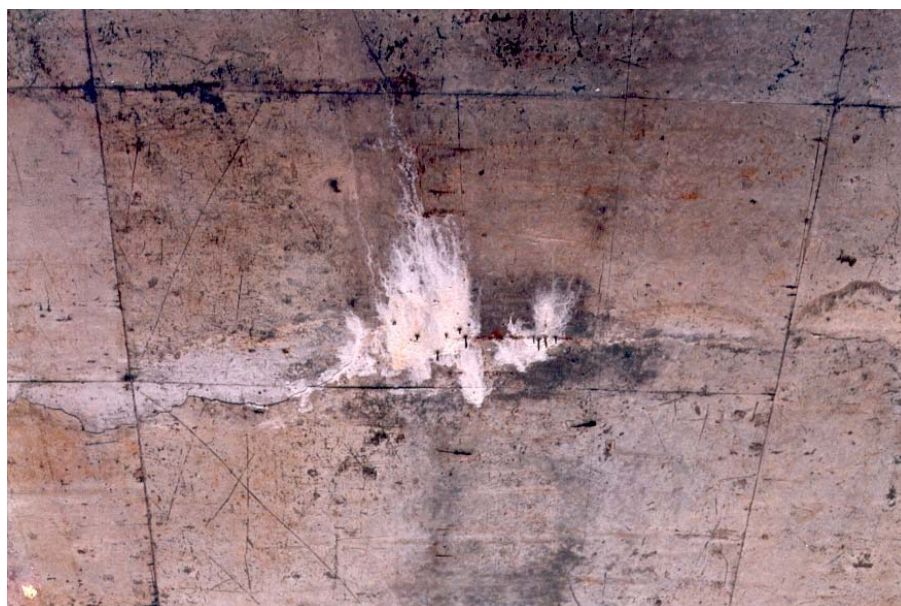
FIGURA 3.60 – Lixiviação de hidróxido de cálcio contaminada com óxido de ferro

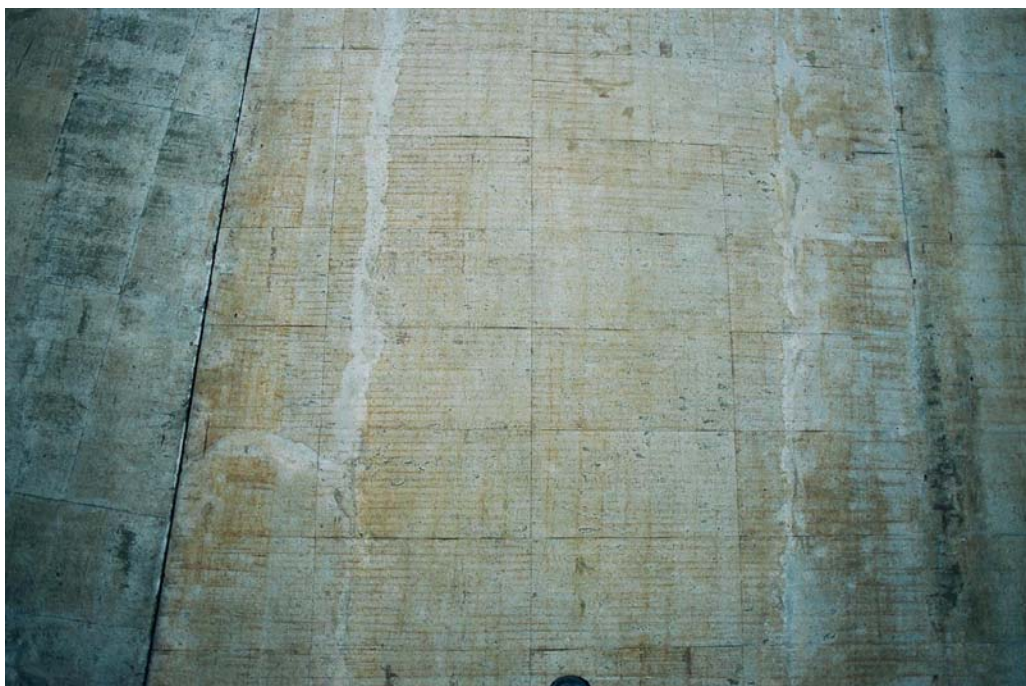
FIGURA 3.61 – Exemplo de setor que apresenta manchas generalizadas de oxidação das armações, semelhante ao raio X

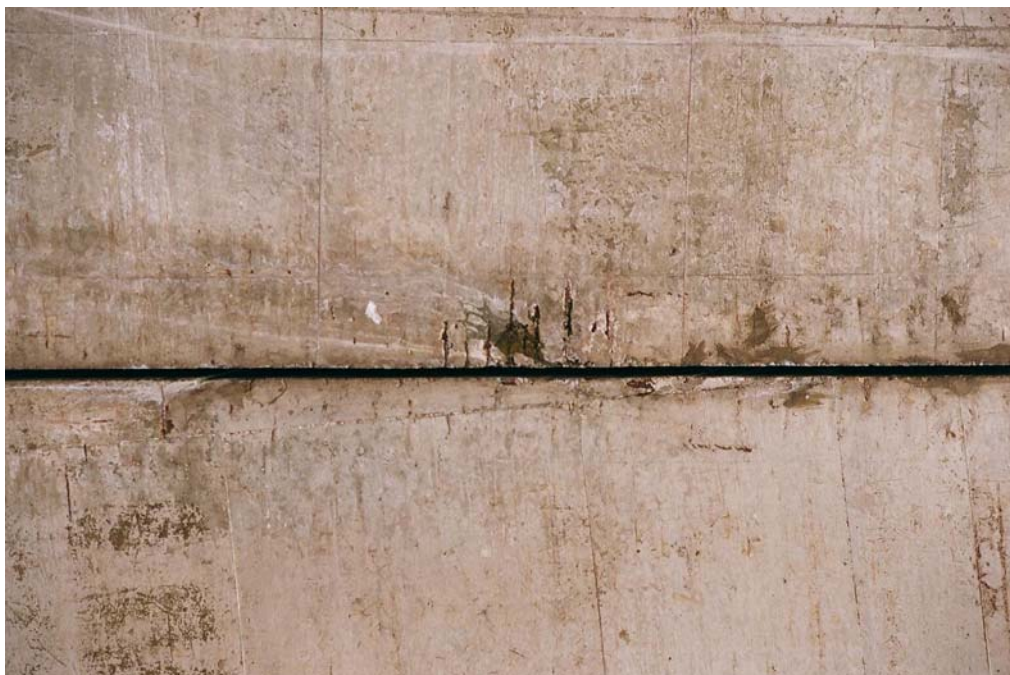
FIGURA 3.62 – Corrosão das armações na região da junta de dilatação

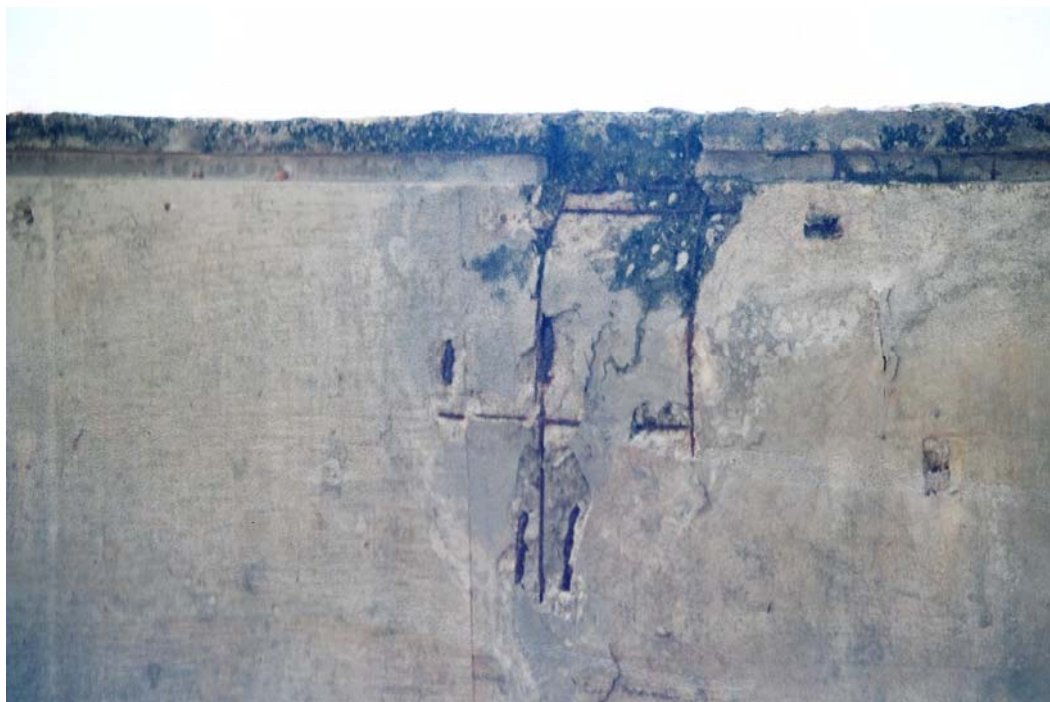
FIGURA 3.63 – Corrosão das armações devido ao pequeno cobrimento na região da pingadeira

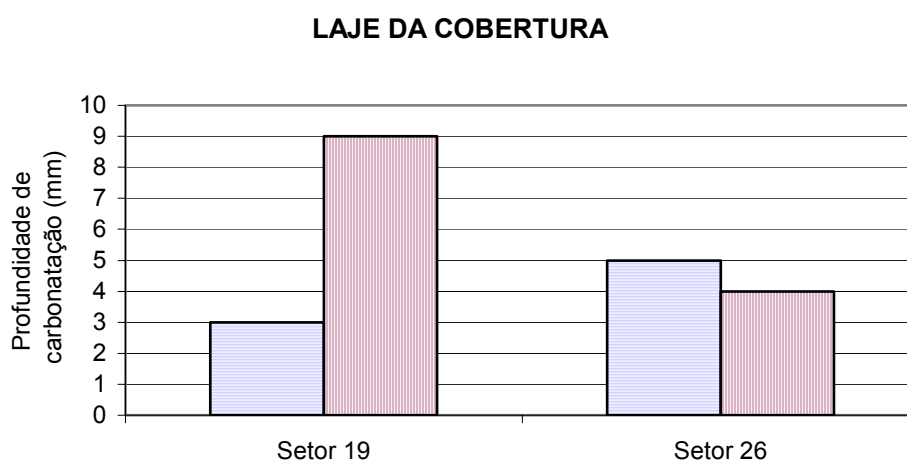
FIGURA 3.74 - Profundidade da carbonatação das lajes da cobertura

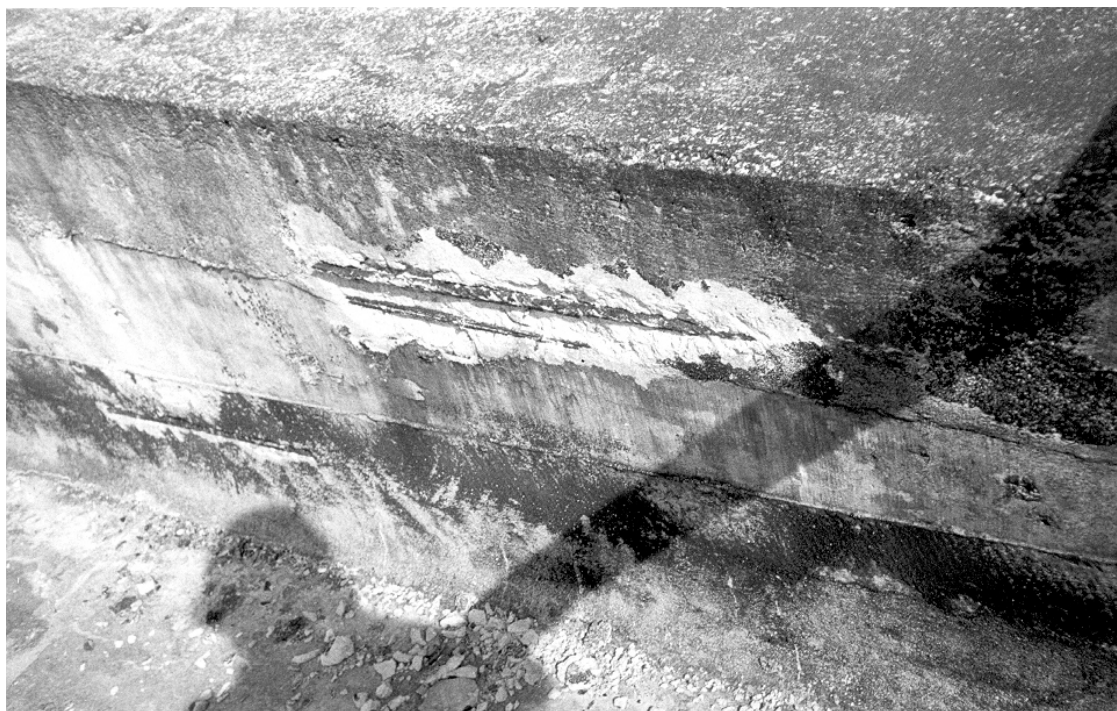
FIGURA 3.75 – Corrosão já instalada em uma das vigas da cobertura. Observa-se o pequeno revestimento da mesma, tendo sido isto a causa da corrosão

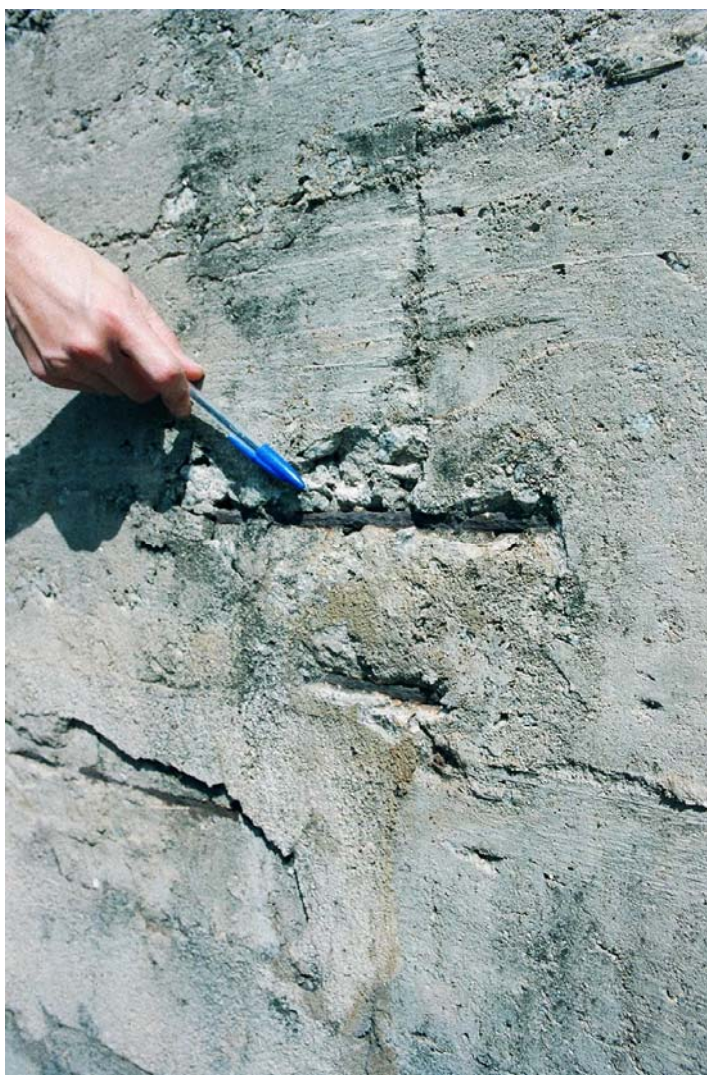
FIGURA 3.76 – Corrosão já instalada no estribo e costela da viga da cobertura

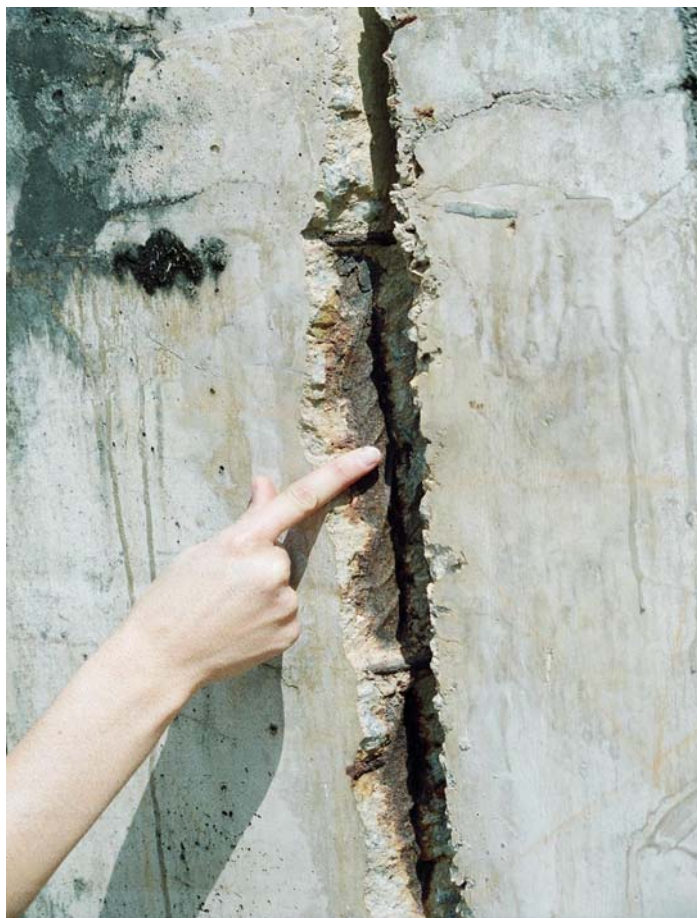
FIGURA 3.77 – Corrosão já instalada em uma armação principal e estribos do pilar externo
