**ANÁLISE DAS PATOLOGIAS DAS ESTRUTURAS EM CONCRETO
ARMADO DO ESTÁDIO MAGALHÃES PINTO - MINEIRÃO**

Ana Margarida Vieira Angelo

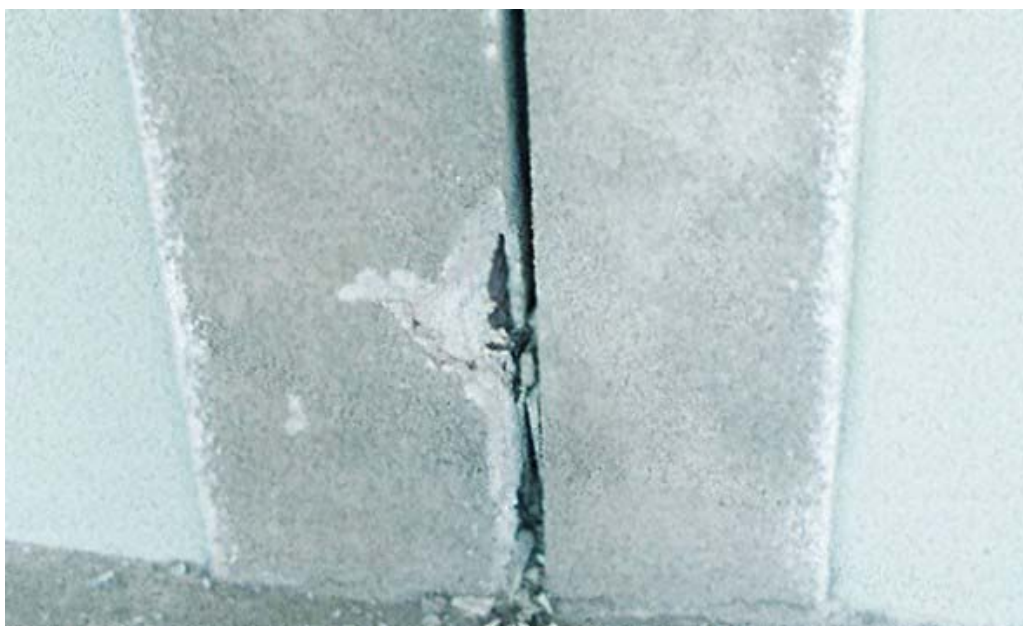
FIGURA 3.78 – Corrosão da armação de pilar interno

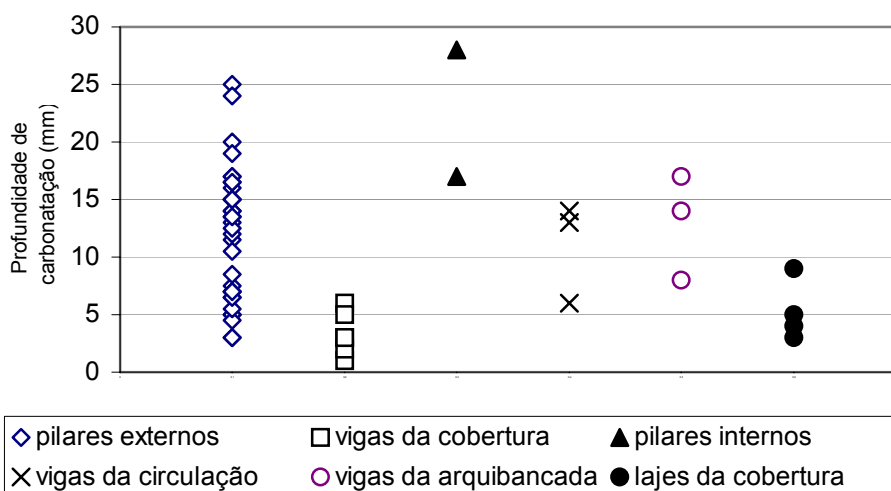
FIGURA 3.79 – Profundidades de carbonatação separadas por tipo de elemento pesquisado

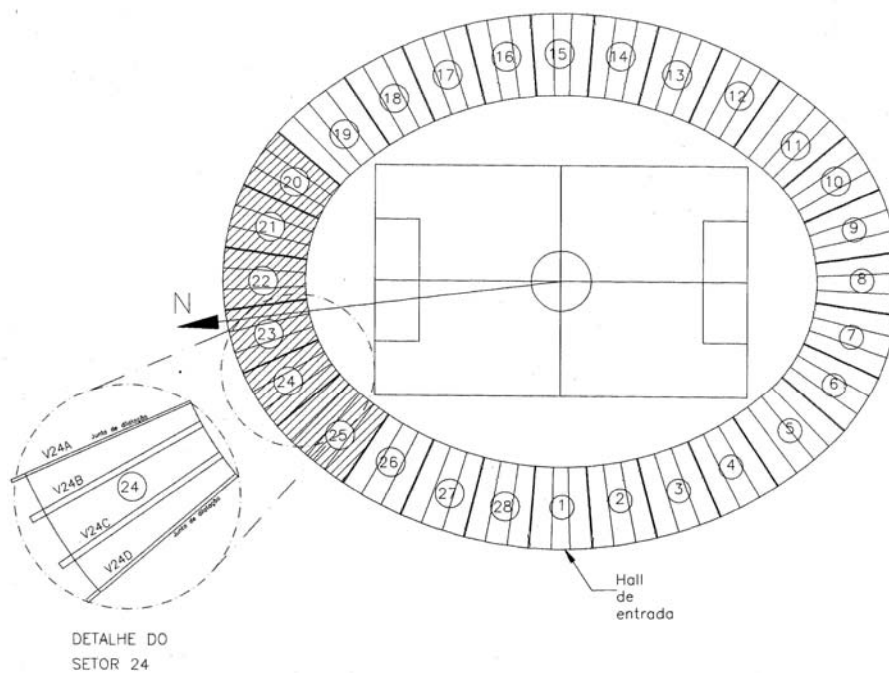
FIGURA 3.85 – Localização das vigas de cobertura em que foram feitos os levantamentos das fissuras – setores 20 ao 25

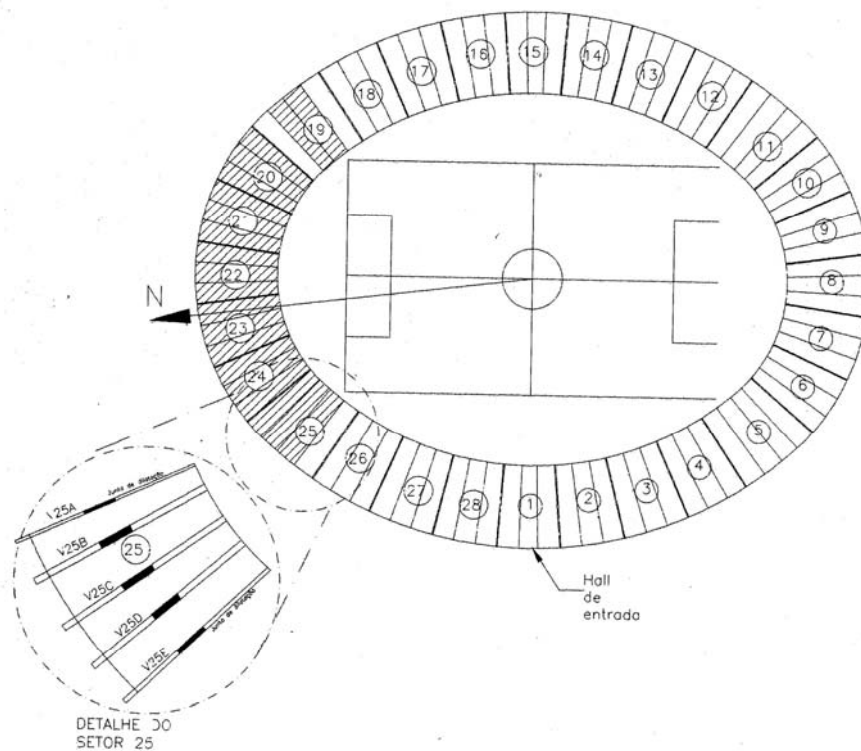
FIGURA 3.86 – Localização das vigas de arquibancada em que foram feitos os levantamentos das fissuras – setores 19 ao 25

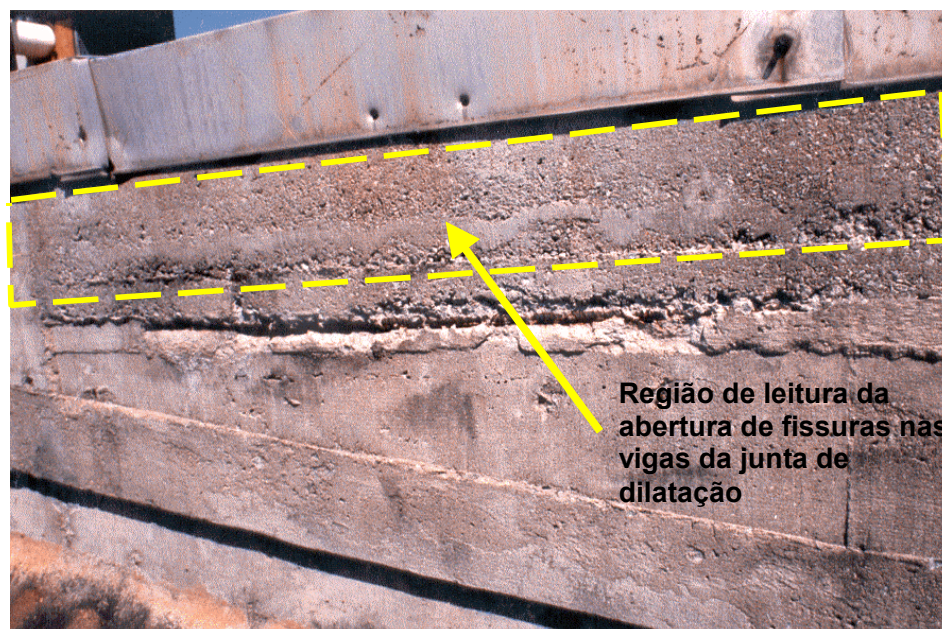
FIGURA 3.87 – Demarcação da região onde foi feita a leitura da abertura das fissuras nas vigas das junta de dilatação

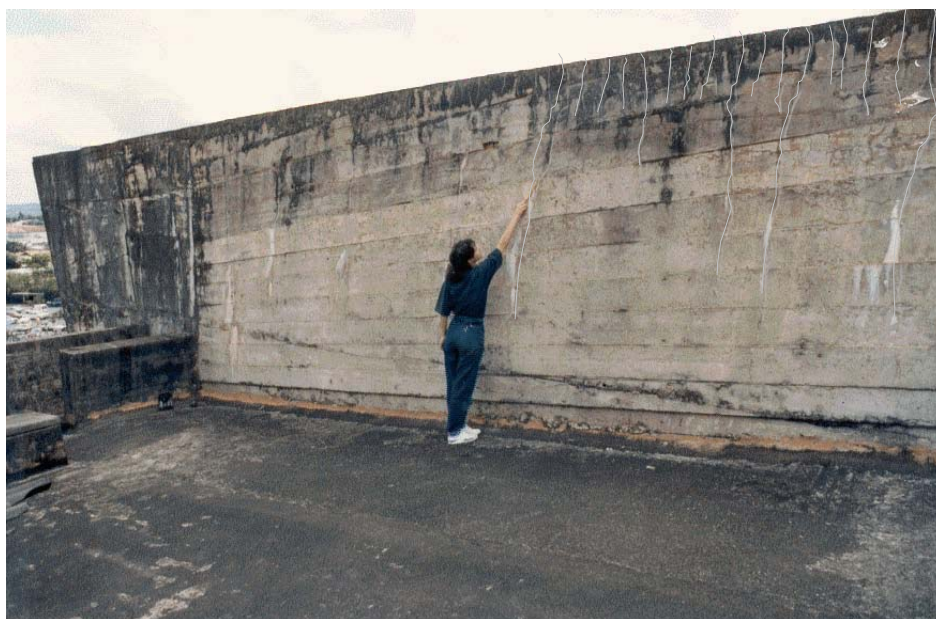
FIGURA 3.88 – Fotografia de uma viga da cobertura analisada. Algumas fissuras foram realçadas com giz branco

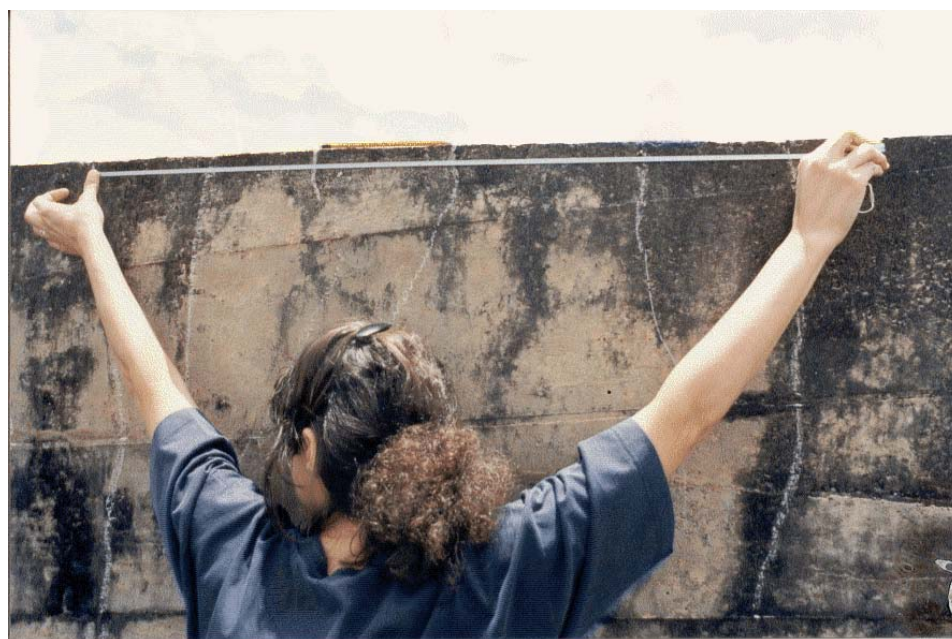
FIGURA 3.89 – Fotografia mostrando as fissuras existentes em um trecho de um metro. Para melhor visualização, as fissuras foram realçadas com giz

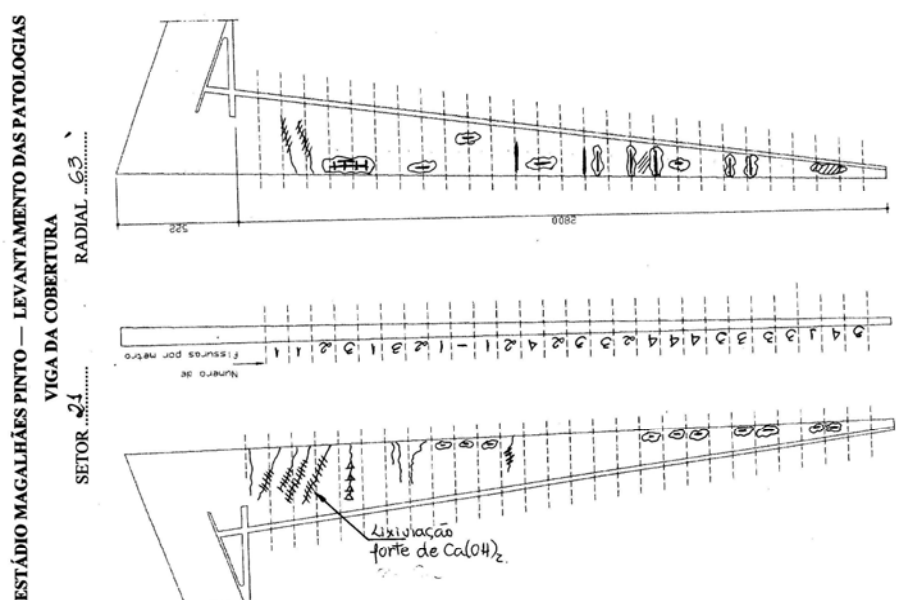
FIGURA 3.90 - Fac-símile do croqui utilizado no levantamento das fissuras e de outras patologias observadas na viga da cobertura do pórtico interno 21C. Os valores colocados em cima do croqui da viga representam o número de fissuras existentes por metro

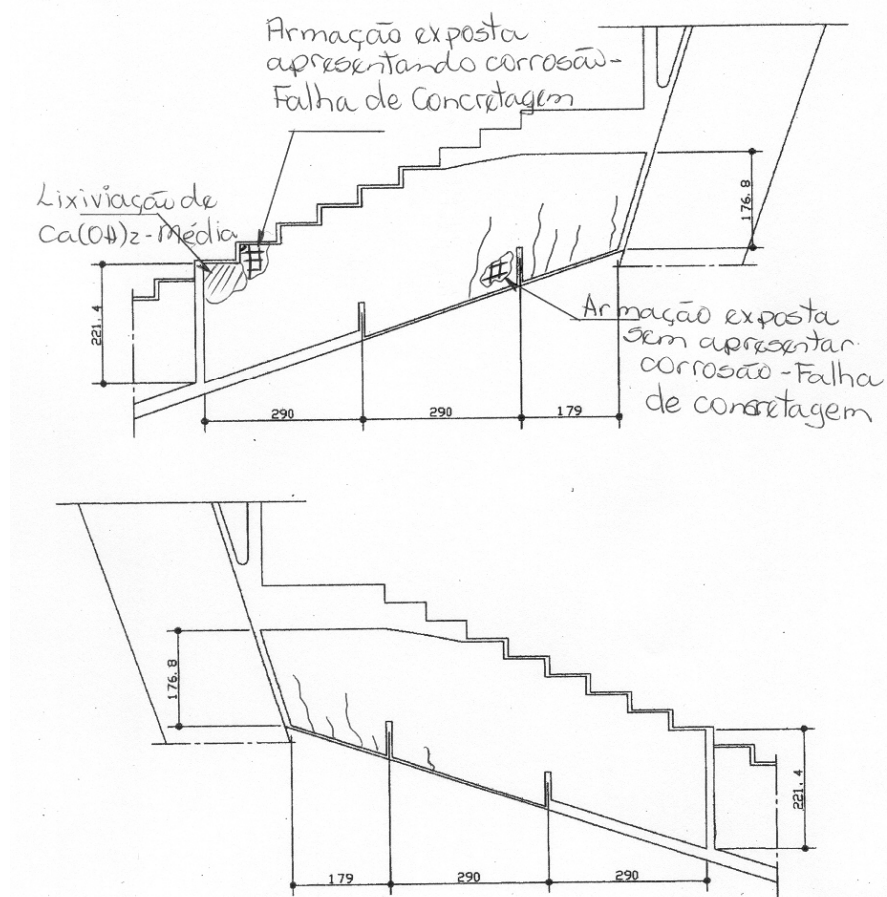
Obs.: O concreto apresenta cor superficial mais clara

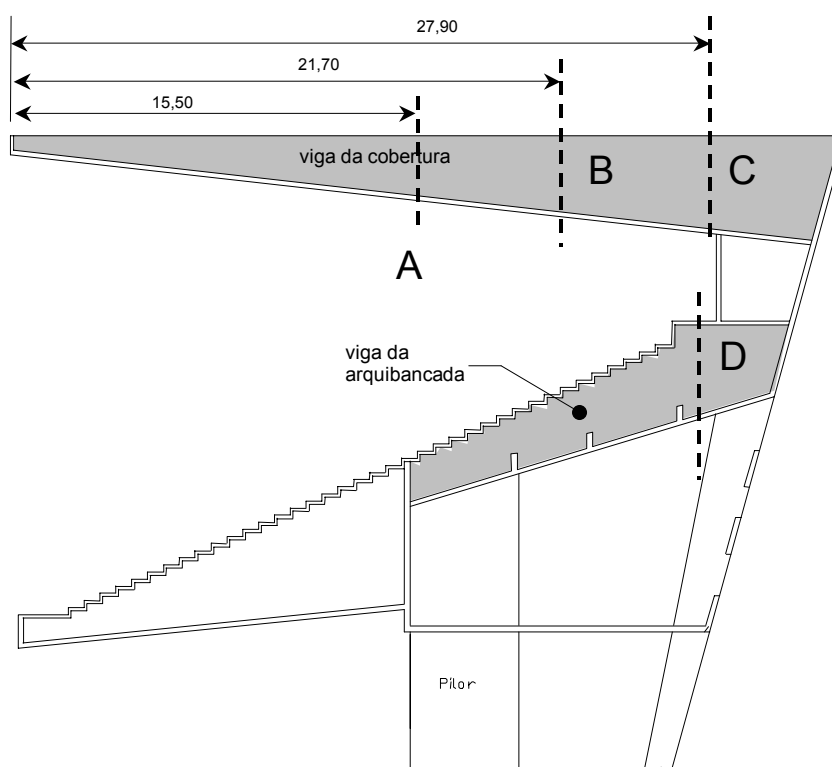
FIGURA 3.92 – Localização das seções analisadas das vigas da cobertura e vigas da arquibancada

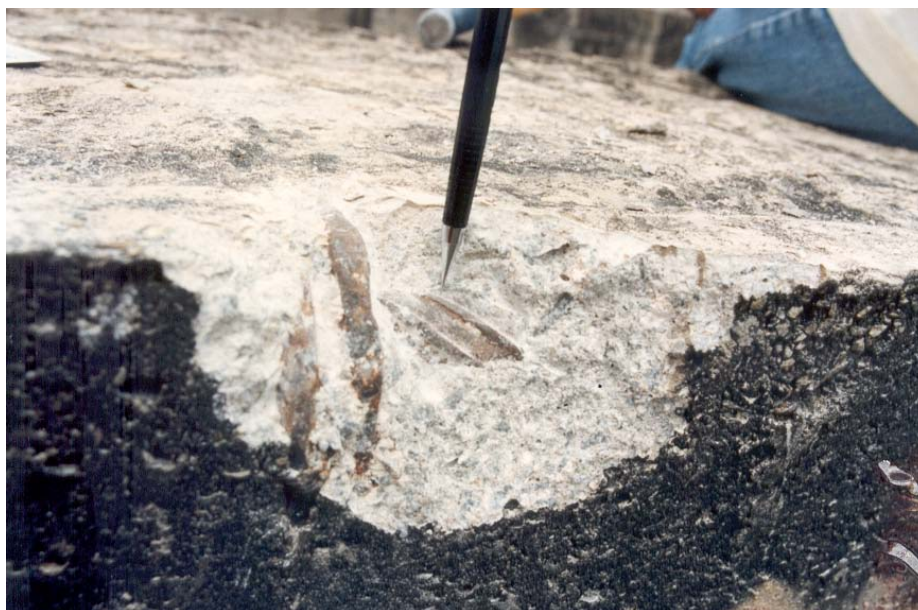
FIGURA 3.93 – Foto de viga de cobertura do pórtico central escarificada, para a pesquisa do grau de corrosão das armaduras

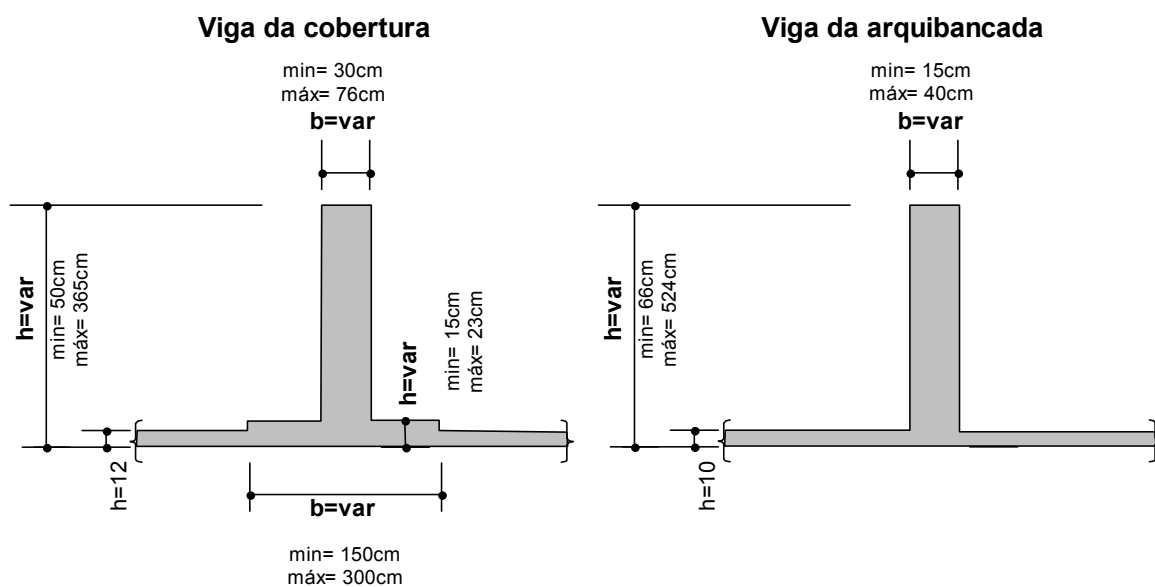
FIGURA 3.116 – Croquis da seção transversal das vigas da cobertura e arquibancada
