**PATOLOGIA EM REVESTIMENTOS CERÂMICOS DE FACHADAS DE
EDIFÍCIOS ESTUDO REGIONALIZADO PARA A CIDADE DE
DIVINÓPOLIS - MG**

UNIVERSIDADE FEDERAL DE MINAS GERAIS
DEPARTAMENTO DE ENGENHARIA DE MATERIAIS E CONSTRUÇÃO
MESTRADO EM CONSTRUÇÃO CIVIL

Dissertação apresentada ao Curso de Pós-Graduação em Construção Civil, da Escola de Engenharia da Universidade Federal de Minas Gerais, como parte dos requisitos necessários à obtenção do título de “Mestre em Engenharia Civil”.

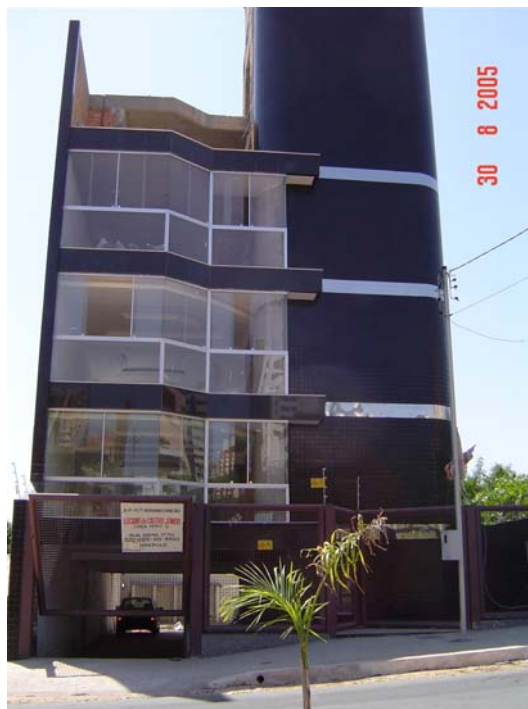
Fotografia 1 – Edifício em cerâmica na cor preta que promove maior absorção de calor, conseqüentemente introduzindo maiores solicitações nas peças cerâmicas.

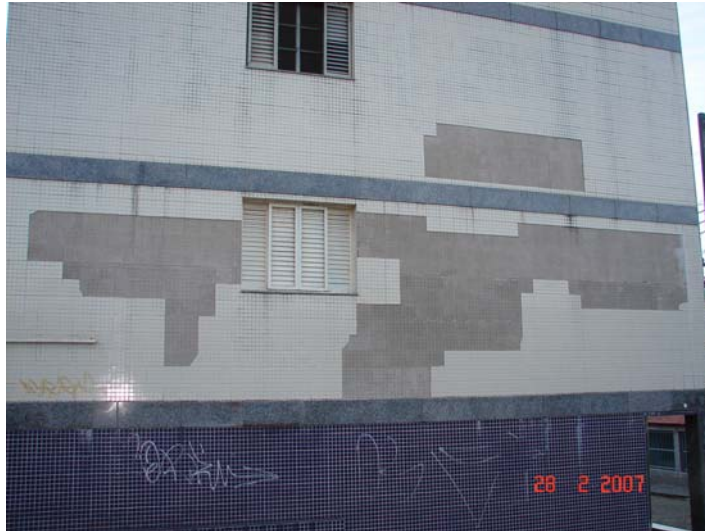
Na vistoria realizada pode-se observar que o material utilizado torna-se inadequado para fachada, pois não possuem garras poli-orientadas no tardo, ausência de juntas de movimentação e desolidarização e deficiência na aderência da argamassa com a peça cerâmica.

Fotografia 3 – Descolamento de revestimento cerâmico na interface entre argamassa de assentamento e a peça cerâmica.

Foi observada uma área de aproximadamente 15 m² de área de descolamento de cerâmica, apresentando argamassa colante bem aderida à argamassa de regularização e argamassa colante com aspecto bem definido do tardo da peça cerâmica assentada.

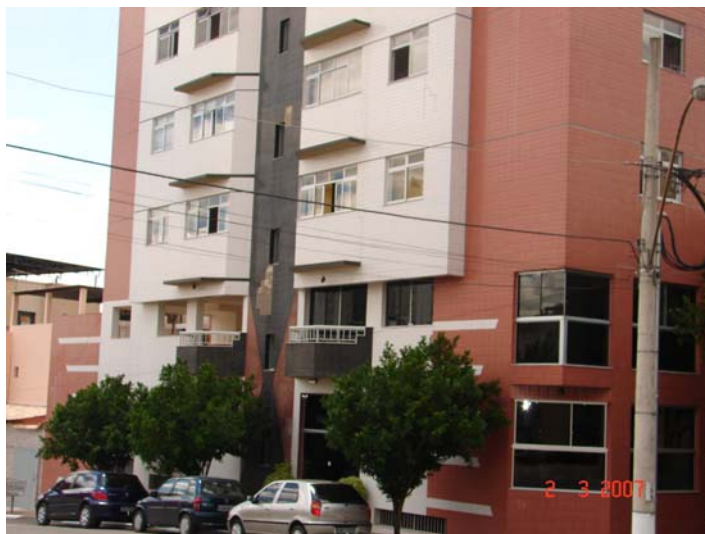
Fotografia 4 – Descolamento de revestimento cerâmico na interface entre argamassa de assentamento e a peça cerâmica.

Foi observada uma área de aproximadamente 30m² de área com descolamento de cerâmica (pastilha em porcelana preta), apresentando argamassa colante bem aderida à argamassa de regularização e argamassa colante com aspecto bem definido do tardo da peça cerâmica assentada.

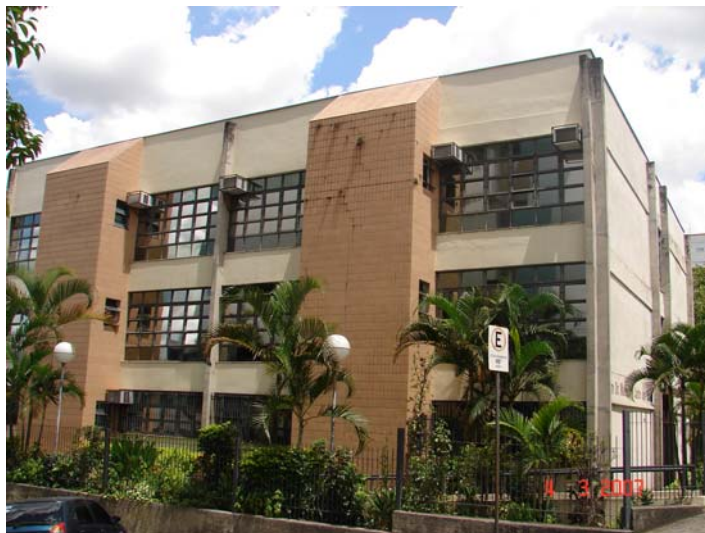
empregado no edifício aliado à arquitetura do mesmo, sendo que parte da água pluvial escorre pela fachada revestida de material cerâmico.

Fotografia 5 – Presença de flora sobre revestimento cerâmico.

Foi definido como “Outras Causas” em função de não apresentar patologia definida conforme bibliografia pesquisada. A patologia apresentada sobre a forma de flora presente sobre o revestimento cerâmico. A característica dos elementos de Arquitetura é determinante para o aparecimento deste tipo de patologia, pois é definido como um plano inclinado, facilitando a deposição de sementes.

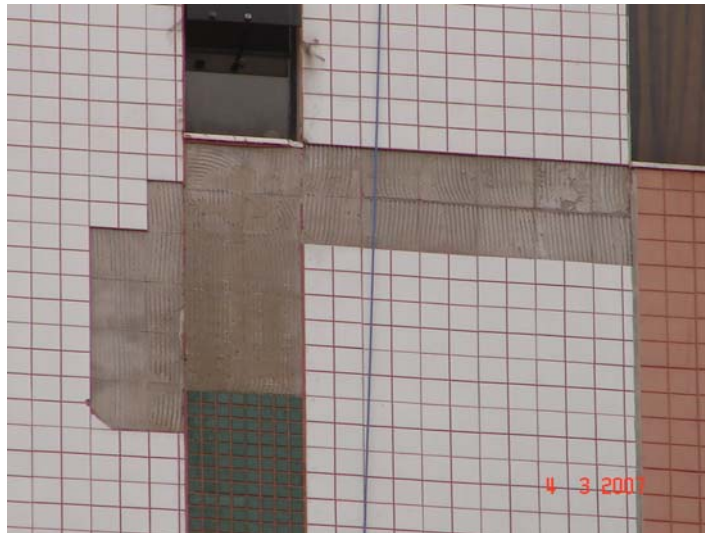
A patologia no revestimento cerâmico da fachada ocorreu próximo às janelas do décimo primeiro pavimento, sendo caracterizada pela ausência de juntas de movimentação e desolidarização, argamassa sem o rompimento dos cordões de argamassa de assentamento, provável tempo em aberto excedido e a utilização de único tipo de argamassa para diferentes classificações das peças cerâmicas quanto à absorção;

Fotografia 6 – Descolamento de revestimento cerâmico na interface entre argamassa de assentamento e a peça cerâmica.

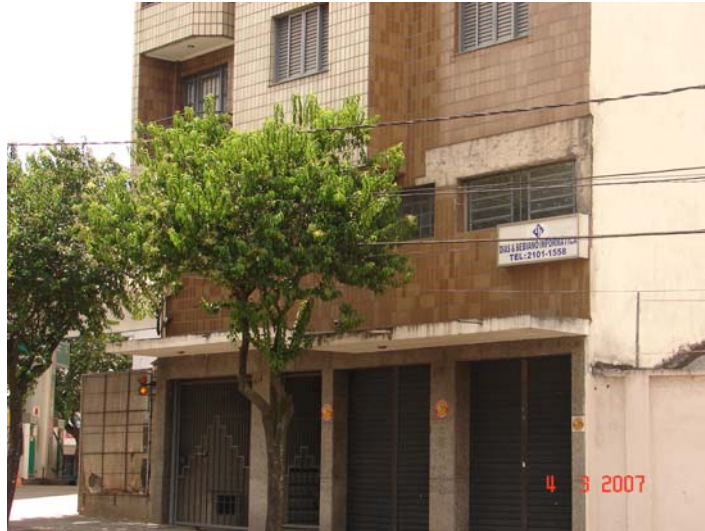
Fotografia 7 – Observa-se patologia em todas as etapas construtivas do RCF.

Esta obra apresenta falha em todas as etapas construtivas do RCF, sendo que foram observadas patologias na interface da Base com a Argamassa de Regularização, com deslocamento de argamassa de regularização, na argamassa de regularização, apresentando desagregação desta argamassa, apresenta também falha na interface entre a argamassa de regularização e argamassa colante, sendo que facilmente dedutível que esta interface seria afetada em função da má qualidade da argamassa de regularização, na interface da argamassa colante com a cerâmica, sendo possível observar que o tardoiz da peça não conseguiu esmagar os cordões de argamassa, provável tempo em aberto excedido e ainda que nesta argamassa podem-se observar as características do tardoiz da peça cerâmica. Finalmente observamos que no último pavimento do edifício existe a presença de eflorescência.

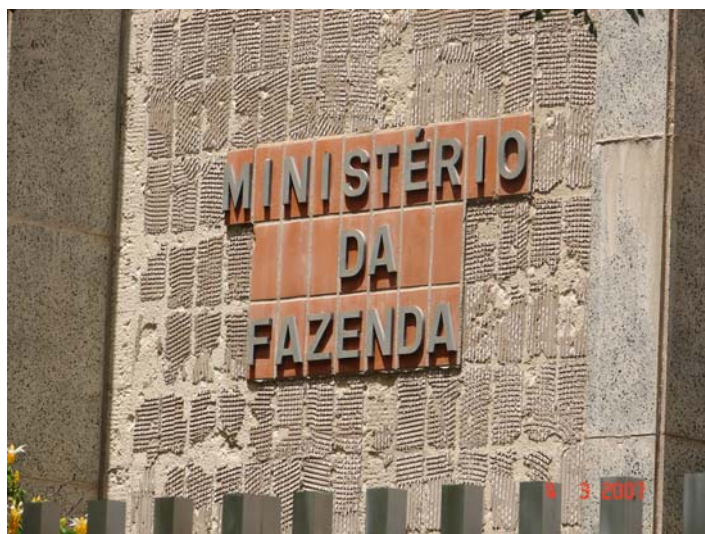
Fotografia 8 – Ocorrência de descolamento de RCF em toda extensão do edifício.

Esta obra apresenta falha em todas as etapas construtivas do RCF, sendo que foram observadas patologias na interface da Base com a Argamassa de Regularização, com deslocamento de argamassa de regularização, na argamassa de regularização, apresentando desagregação desta argamassa, apresenta também falha na interface entre a argamassa de regularização e argamassa colante, sendo que facilmente dedutível que esta interface seria afetada em função da má qualidade da argamassa de regularização, na interface da argamassa colante com a cerâmica, sendo possível observar que o tardez da peça não conseguiu esmagar os cordões de argamassa, provável tempo em aberto excedido e ainda que nesta argamassa podem-se observar as características do tardez da peça cerâmica.

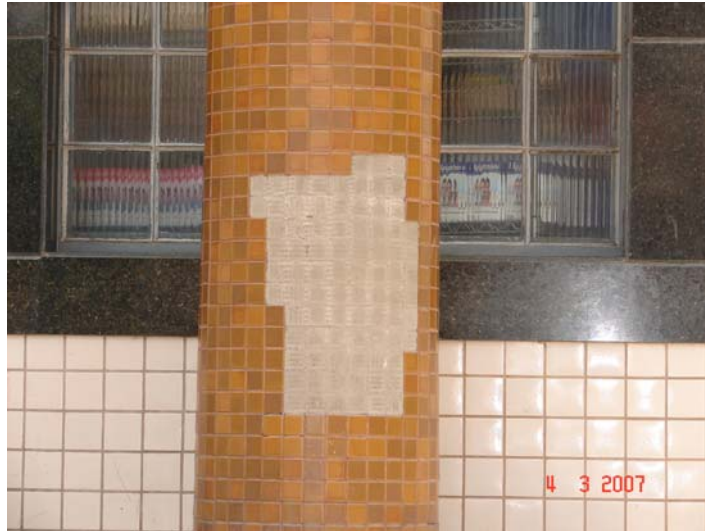
Fotografia 9 – Descolamento de revestimento cerâmico na interface entre argamassa de assentamento e a peça cerâmica.

A patologia verificada nesta edificação localiza-se num dos pilares da edificação. A cerâmica utilizada para o revestimento é classificada como porcelana. A patologia verificada na interface da argamassa colante x cerâmica. Verifica-se um bom rompimento dos cordões de argamassa, entretanto verifica-se também que não houve boa aderência das peças cerâmicas.

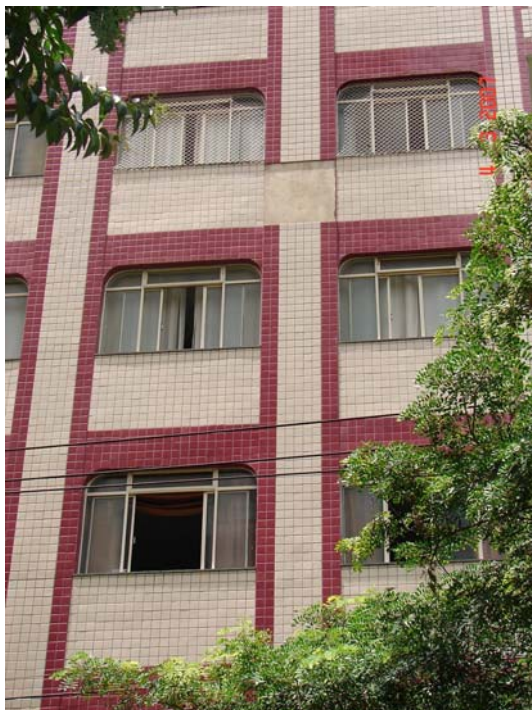
Fotografia 10 – Descolamento de RCF, na interface entre a base e argamassa de regularização.

Na obra em epígrafe não foi detectada a patologia, entretanto como pode-se verificar, ocorreu a recuperação da argamassa de regularização, o que nos levou a catalogá-la como patologia na argamassa de regularização.

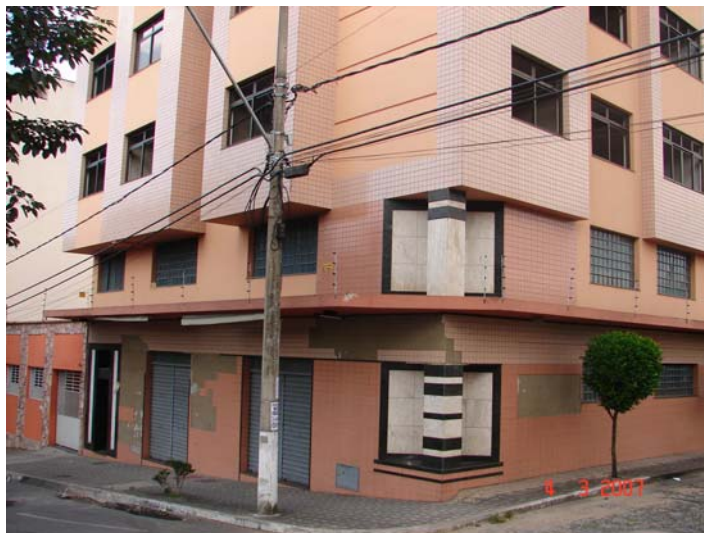
Apresenta grande área afetada. Na vistoria pode-se verificar que as peças apresentam som cavo sob percussão e estão em iminência de colapso.

Fotografia 11 – Descolamento de revestimento cerâmico pela deterioração da argamassa de regularização e na interface entre argamassa de assentamento e a peça cerâmica.

Esta obra apresenta falha em todas as etapas construtivas do RCF, sendo que foram observadas patologias na interface da Base com a Argamassa de Regularização, com deslocamento de argamassa de regularização, na argamassa de regularização, apresentando desagregação desta argamassa, apresenta também falha na interface entre a argamassa de regularização e argamassa colante, sendo que facilmente dedutível que esta interface seria afetada em função da má qualidade da argamassa de regularização, na interface da argamassa colante com a cerâmica, sendo possível observar que o tardez da peça não conseguiu esmagar os cordões de argamassa, provável tempo em aberto excedido e ainda que nesta argamassa podem-se observar as características do tardez da peça cerâmica.

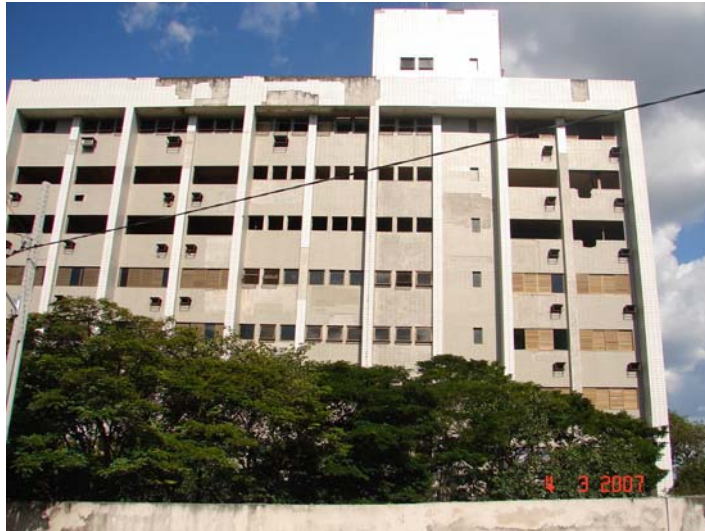
Fotografia 12 – Descolamento de revestimento cerâmico na interface entre argamassa de assentamento e a peça cerâmica.

Pode-se observar que o descolamento do RCF se deu sob falha na interface entre a argamassa de assentamento e a peça cerâmica, sendo que não observou-se o rompimento dos cordões de argamassa e ainda orientação desordenada da aplicação da argamassa colante o que dificulta este rompimento.

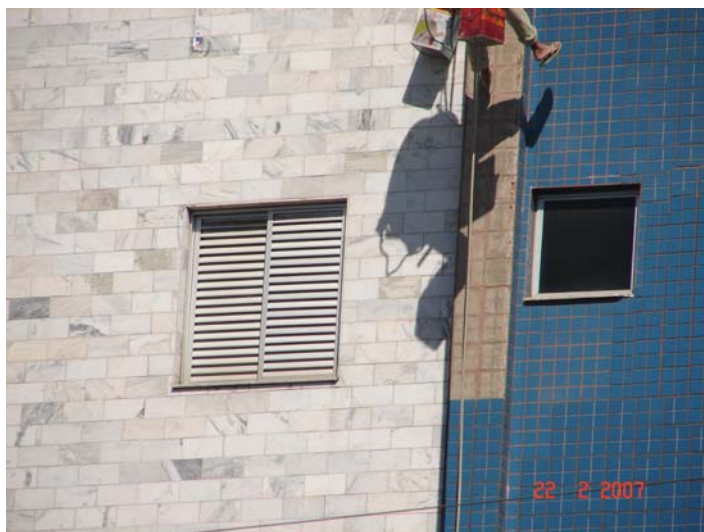
Fotografia 13 – Descolamento de RCF na interface entre a argamassa de assentamento e a peça cerâmica.

A obra vistoriada apresenta descolamento de cerâmica localizado na interface da argamassa colante e das peças cerâmicas. Embora na época da vistoria a área afetada se restringisse em aproximadamente 15,00m², pudemos verificar principalmente pela coloração diferenciada das peças cerâmicas, que a área afetada compreende todas as fachadas do edifício. Neste caso, mesmo após diversas intervenções, conforme depoimento do R. T. da construtora, não foi realizado um estudo específico para a edificação.

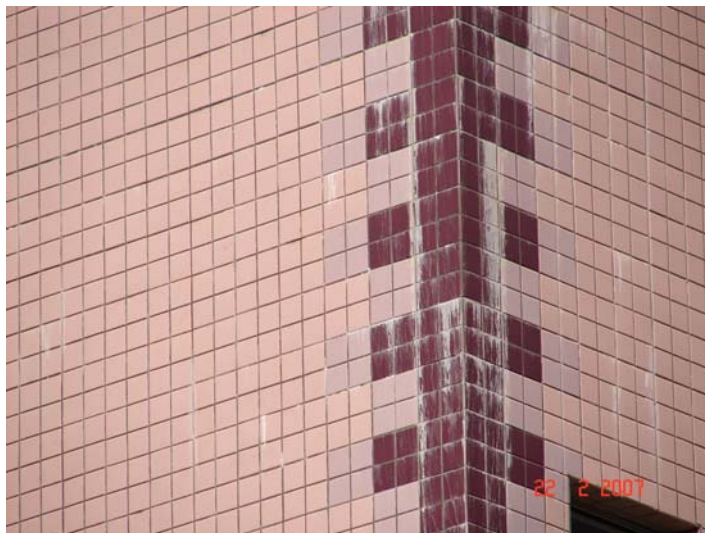
Fotografia 14 – Ocorrência de eflorescências.

Nesta edificação observamos manchamentos principalmente sob as janelas em todos os lados expostos à rua e eflorescências no canto lateral esquerdo, onde está localizada uma “prumada” de banheiros. Em visita interna aos apartamentos, pudemos verificar que nos banheiros desta prumada, existem fissuras nas peças cerâmicas. As fissuras verificadas apresentam aspecto esforços cortantes localizado nos pilares que também estão localizados nesta posição.

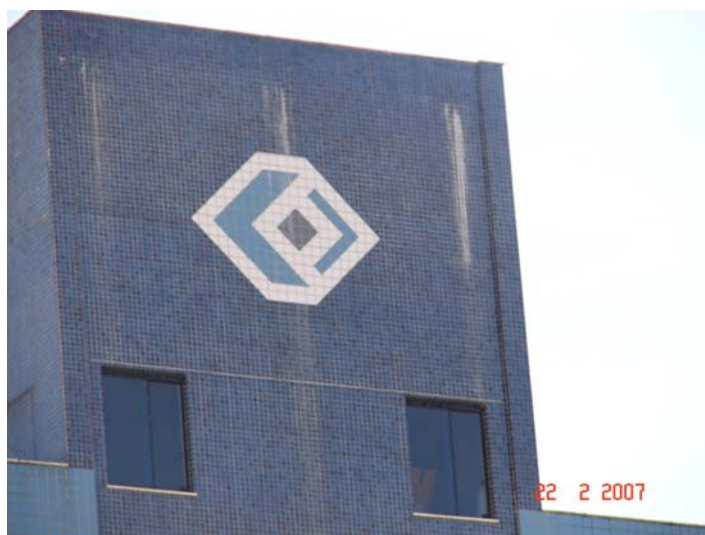
Fotografia 15 – Ocorrência de eflorescências.

Nesta obra observamos manchamentos principalmente sob as janelas da lateral direita e eflorescências principalmente próximo da caixa d'água. Na obra em epígrafe nota-se que foi obedecido um projeto de assentamento de cerâmicas pela presença de juntas de dilatação, conforme NBR 13755/1996. Segundo pudemos apurar, a eflorescência mostrada em fotografia ocorreu nos locais onde foi instalado o andaime suspenso.

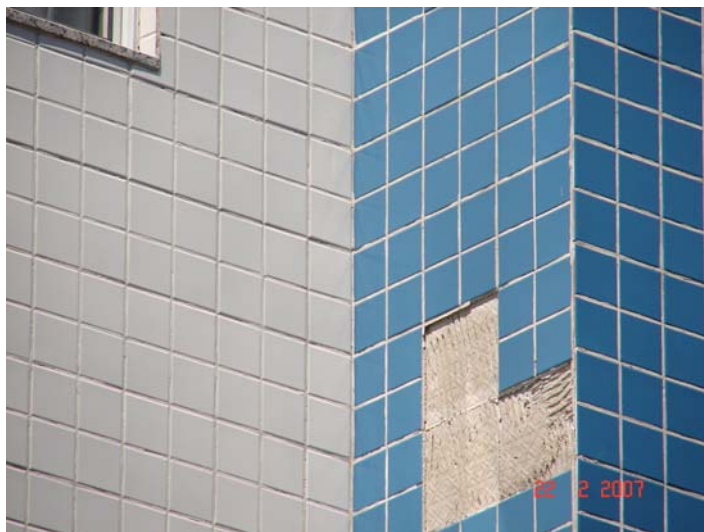
Fotografia 16 – Descolamento de revestimento cerâmico na interface entre argamassa de assentamento e a peça cerâmica.

Verificou-se descolamento de revestimento cerâmico, apresentando patologia na interface entre a argamassa de assentamento e a peça cerâmica. Não verificou-se a presença de qualquer técnica de dimensionamento da fachada.

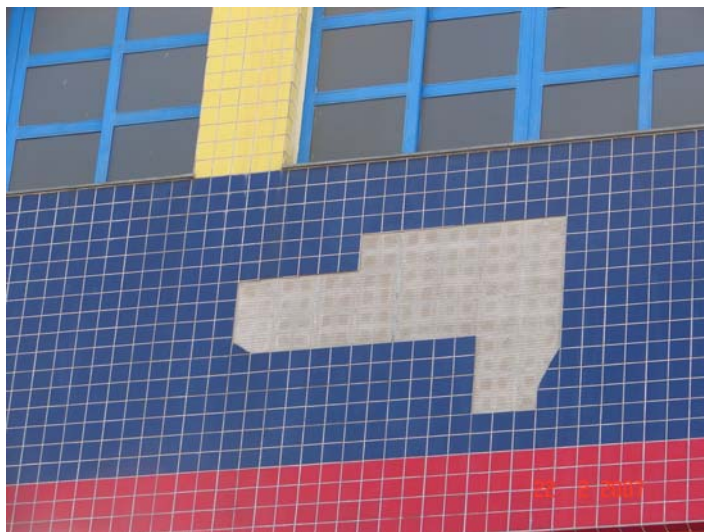
Fotografia 17 – Descolamento de revestimento cerâmico na interface entre argamassa de assentamento e a peça cerâmica.

A patologia encontrada no edifício está localizada na interface entre a argamassa de assentamento e a peça cerâmica. Nota-se que existe uma superfície esbranquiçada sobre a argamassa.

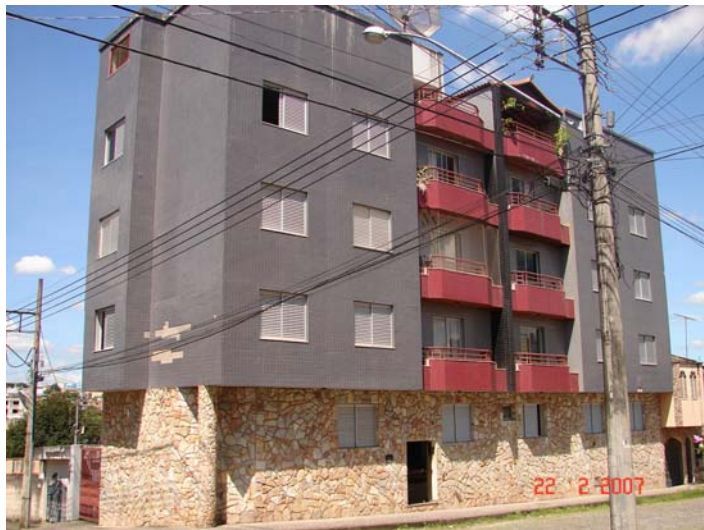
Fotografia 18 – Observa-se patologia em todas as etapas construtivas do RCF.

Esta obra apresenta falha em todas as etapas construtivas do RCF, sendo que foram observadas patologias na interface da Base com a Argamassa de Regularização, com deslocamento de argamassa de regularização, na argamassa de regularização, apresentando desagregação desta argamassa, apresenta também falha na interface entre a argamassa de regularização e argamassa colante, sendo que facilmente dedutível que esta interface seria afetada em função da má qualidade da argamassa de regularização, na interface da argamassa colante com a cerâmica, sendo possível observar que o tardez da peça não conseguiu esmagar os cordões de argamassa, provável tempo em aberto excedido e ainda que nesta argamassa podem-se observar as características do tardez da peça cerâmica.

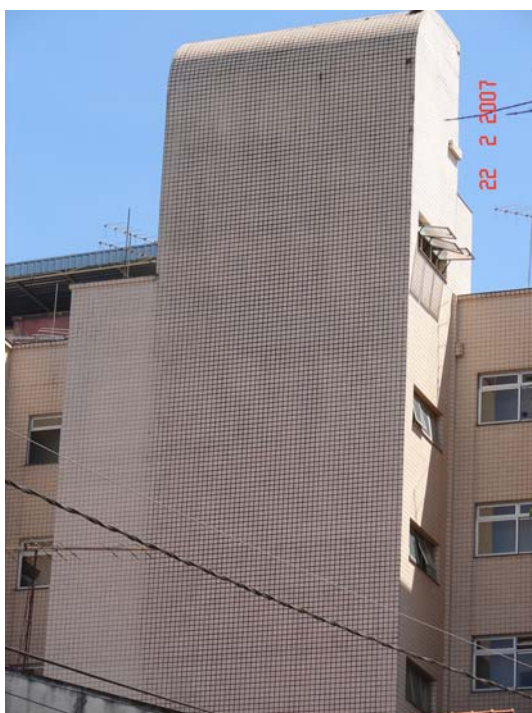
Fotografia 19 – Observa-se a ocorrência de sujidades e presença de flora sobre o RCF.

Foi definido como “Outras Causas” em função de não apresentar patologia definida conforme bibliografia pesquisada. A patologia apresentada sobre a forma de flora presente sobre o revestimento cerâmico. A característica dos elementos de Arquitetura é determinante para o aparecimento deste tipo de patologia, pois é definido como um plano inclinado, facilitando a deposição de sementes e a presença de umidade.

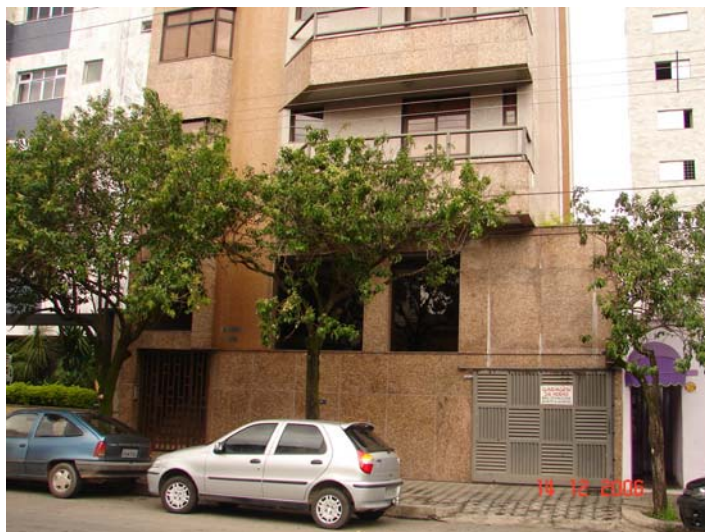
Fotografia 20 – Ocorrência de descolamento de revestimento cerâmico na interface entre a argamassa e a peça cerâmica.

Pode-se verificar o descolamento de peças cerâmicas em todas as fachadas do edifício, sendo observado que o material utilizado é composto de pastilha de porcelana. Em entrevista com os construtores, foi informado que não houve preocupação com o tipo de argamassa utilizado.
