PROGRAMA DE PÓS-GRADUAÇÃO EM CONSTRUÇÃO CIVIL

**AVALIAÇÃO DA EFICÁCIA DE ALGUNS PROCESSOS  
DE RECUPERAÇÃO NAS EDIFICAÇÕES DO  
TRIBUNAL DE JUSTIÇA DO ESTADO  
DE MINAS GERAIS**

Dissertação apresentada ao Programa de Pós-Graduação em Construção Civil da Universidade Federal de Minas Gerais, como requisito parcial à obtenção do título de Mestre em Construção Civil.

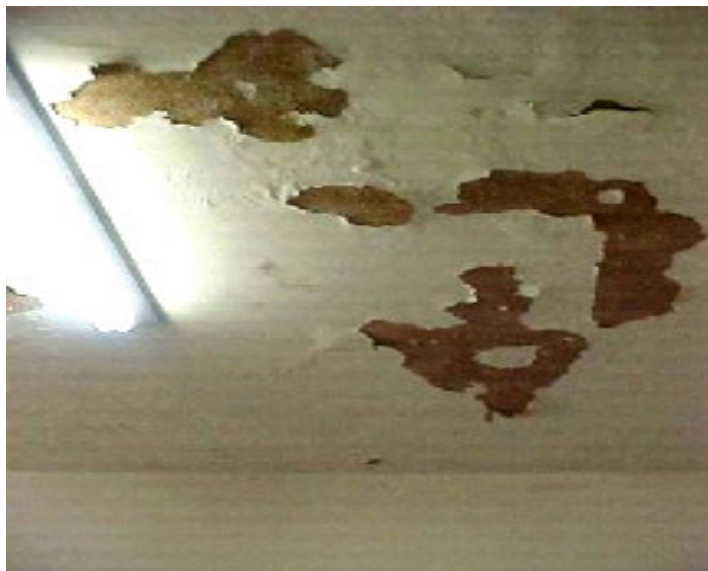
A origem dos problemas de infiltração tem relação a erro de uso, devido à falta de manutenção periódica. Há também problemas de execução, devido à falha na ligação entre as estruturas do anexo.

Figura 4.5 – Pintura soltando do teto em Bambuí – 2º pavimento.

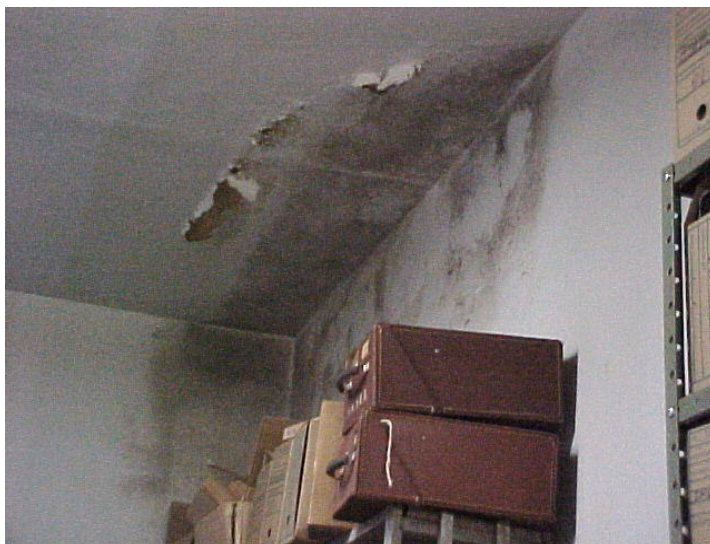
Figura 4.6 – Infiltração com mofo no teto da edificação – 1º pavimento (Anexo 1).

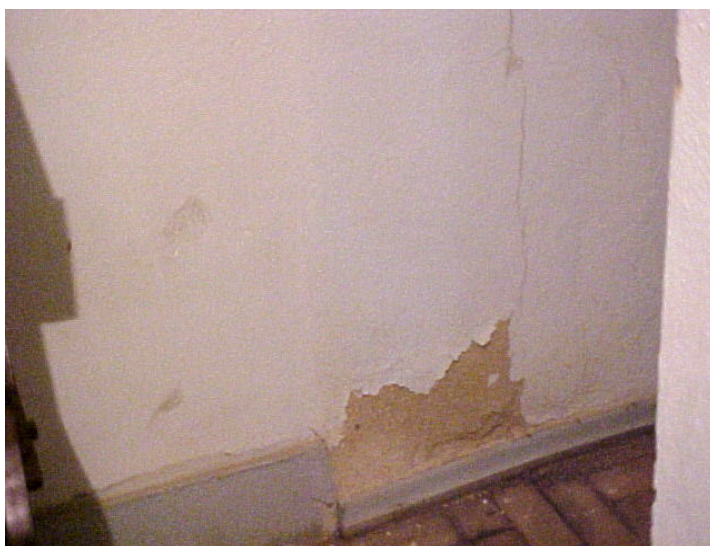
Um fator que pode ter agravado a infiltração externa na base das edificações foi o fato dos prédios apresentarem passeios de contorno com inclinação no sentido das alvenarias, o que provoca empocamento nas mesmas e conseqüentemente a patologia de infiltração.

Figura 4.7 – Infiltração na base das edificações.

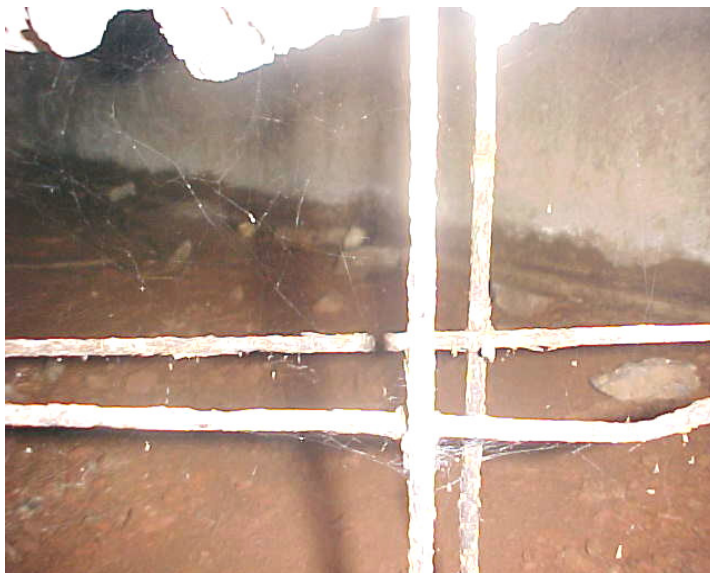
A inspeção executada foi visual, sendo que foi aberto um buraco no abrigo da caixa d'água para analisar se o vazamento era proveniente da mesma, conforme Figura 4.12.

Figura 4.12 – Abertura realizada no abrigo, mostrando sinal de vazamento.

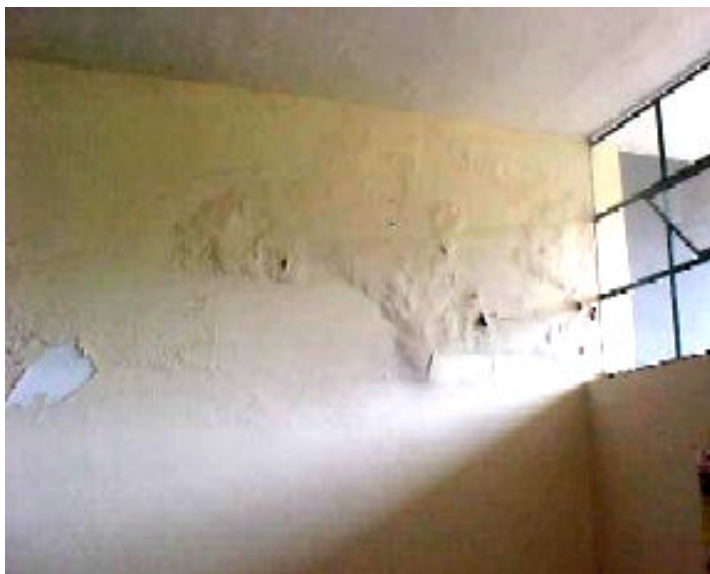
No caso desta edificação, as origens dos problemas de infiltração foram devido às falhas de projeto, de manutenção e acidente estrutural.

Figura 4.13 – Pintura soltando na parede de uma das salas, localizadas abaixo do reservatório.

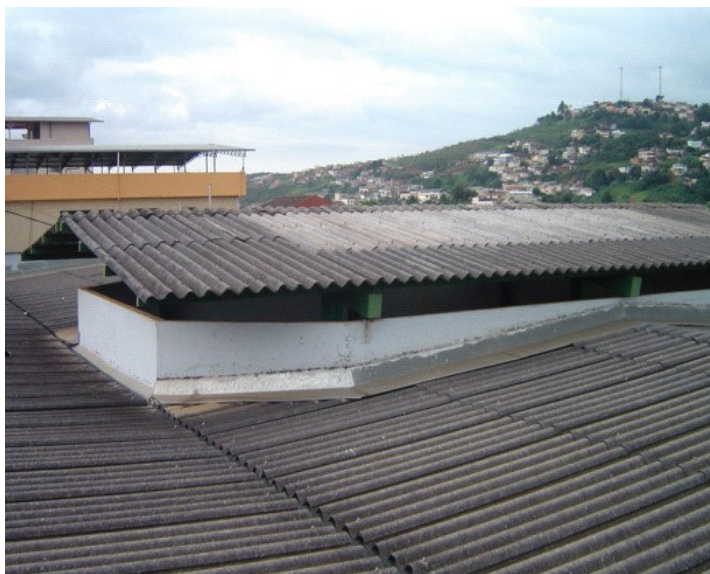
Figura 4.18 – Beiral curto sobre o pátio central.

Para as infiltrações decorrentes do beiral curto da cobertura do pátio central da edificação, foram instaladas venezianas que bloqueiam a água decorrente de chuva e ao mesmo tempo mantêm a ventilação da edificação (Figura 4.18).

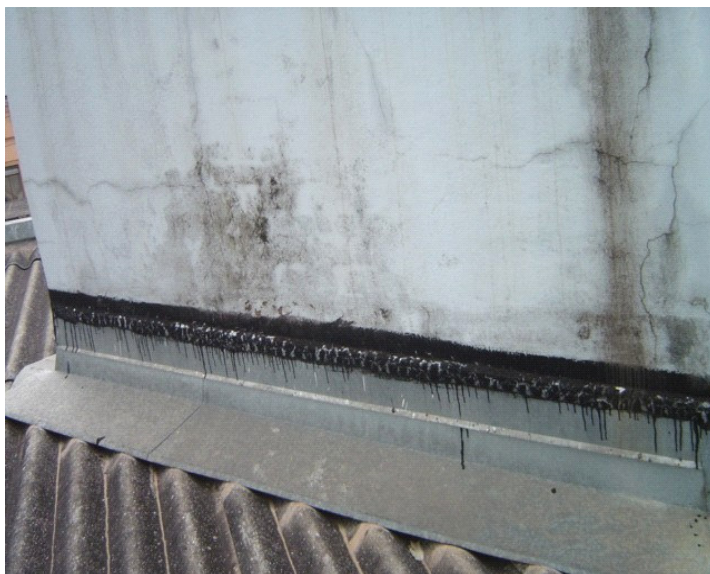
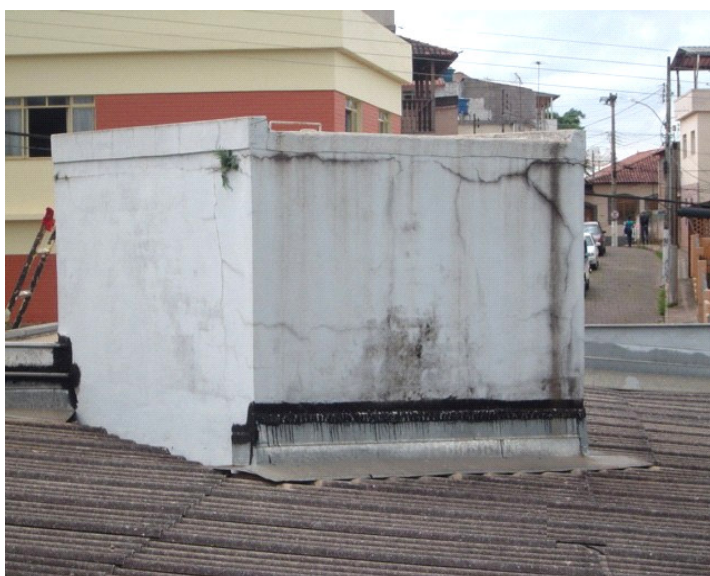
Figura 4.19 – Aplicação de emulsão na ligação do rufo com reservatório superior

Figura 4.20 – Aplicação de emulsão na ligação do rufo com reservatório superior

Nos problemas decorrentes da falta de fixação dos rufos na platibanda procedeu-se a retirada dos rufos, colocando em seguida um mastique e reinstalando os mesmos. Assim, o “mastique” atua no sentido de vedar a entrada de água entre a platibanda de concreto e o rufo. No abrigo do reservatório superior também estava soltando a ligação do rufo com o abrigo. Neste caso adotou-se a aplicação de uma emulsão que ao mesmo tempo em que impermeabiliza, faz a vedação entre o rufo e o abrigo, conforme Figuras 4.19 e 4.20.

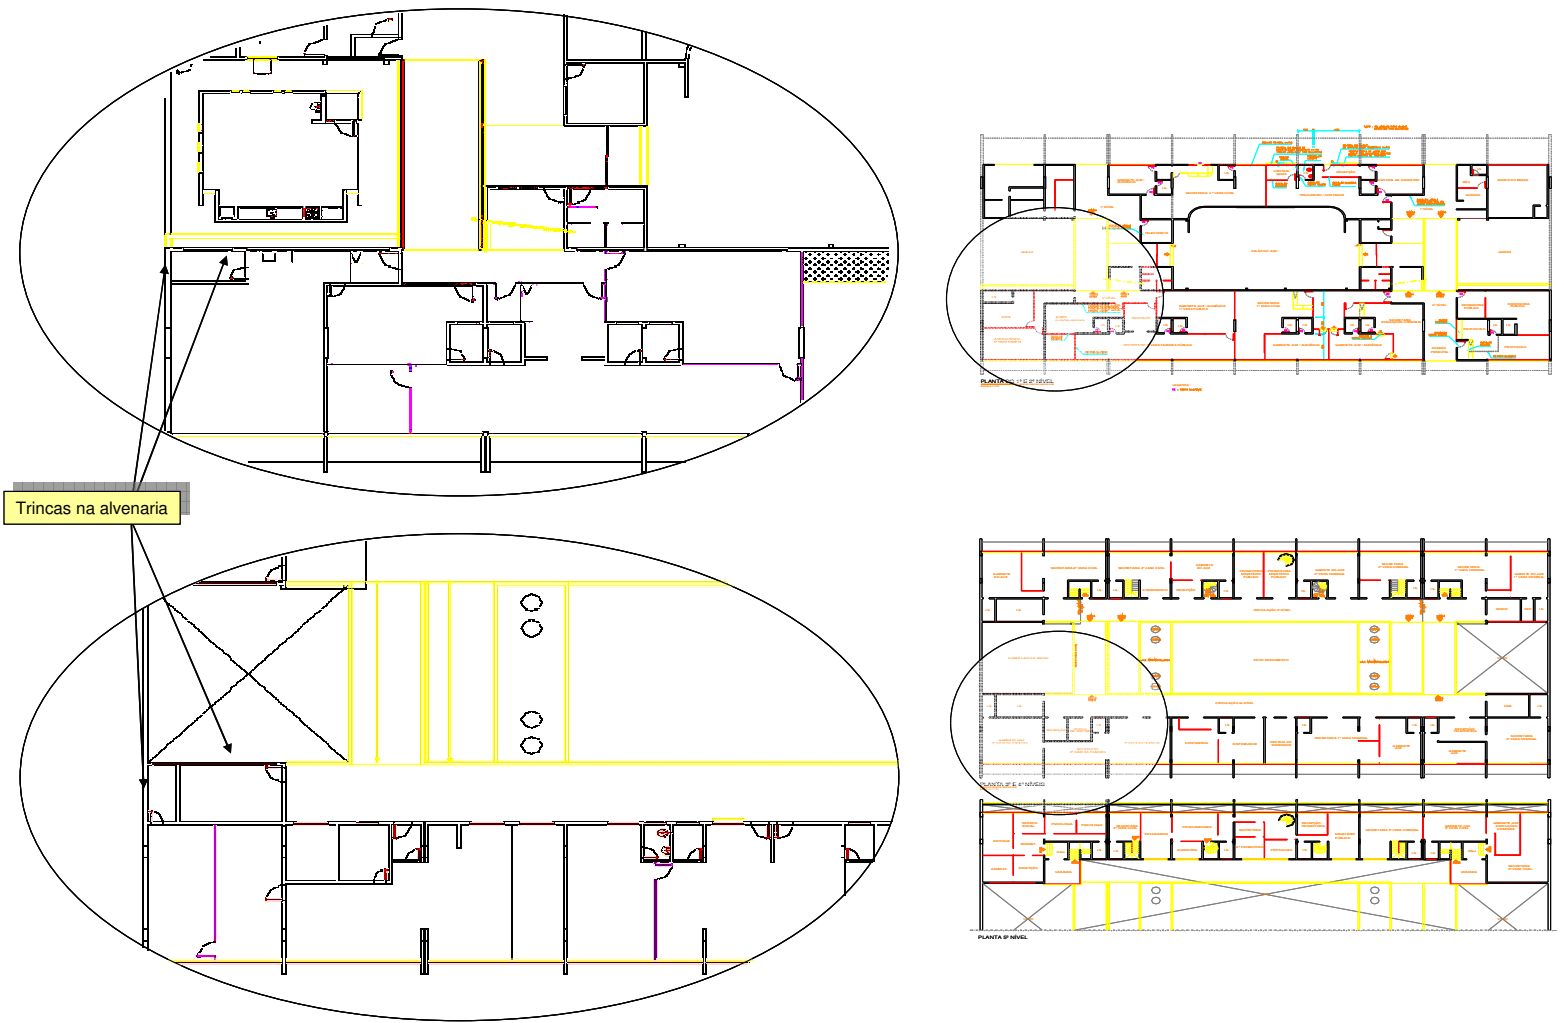
As trincas concentravam-se nos 2º e 3º níveis deste trecho, nas alvenarias apontadas na Figura 4.22.

Figura 4.22 – Patologias no 2º e 3º níveis.

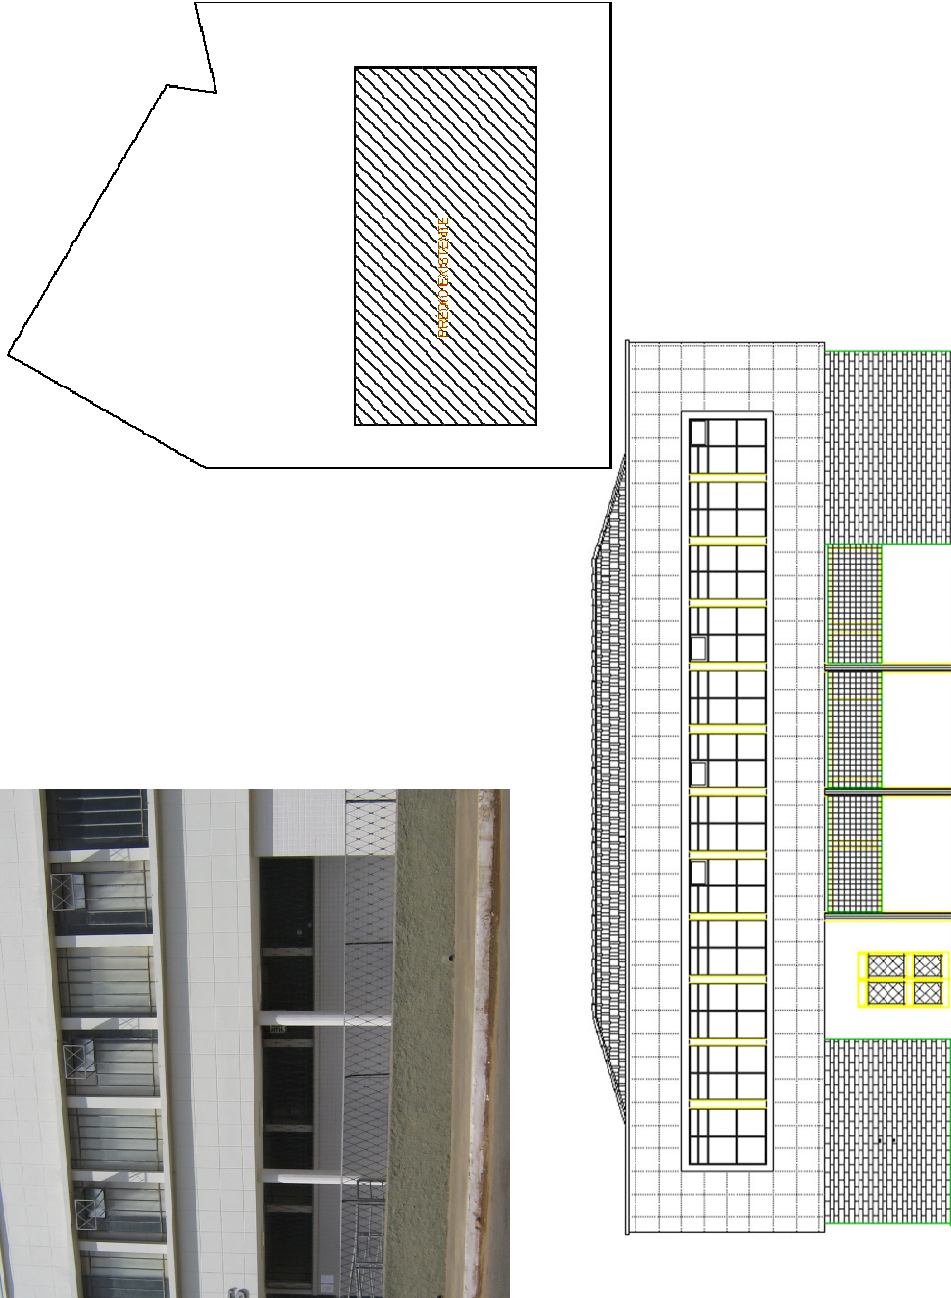
O sintoma principal desta edificação foi o surgimento de inúmeras trincas em toda a edificação, com predominância na região demarcada na Figura 4.26.

Figura 4.26 – Planta do 1º pavimento e suas patologias.

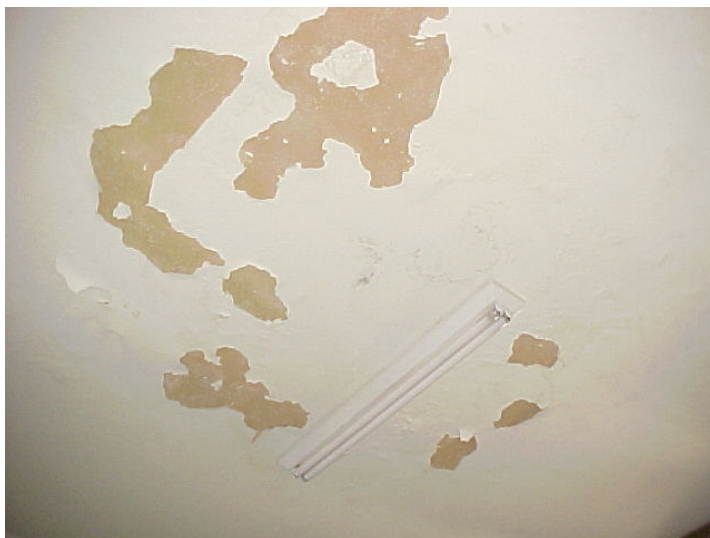
Neste caso a origem do problema está relacionada há um erro de uso, devido à falta de manutenção periódica (Figura 4.28).

Figura 4.28 – Infiltração no teto do 2º pavimento

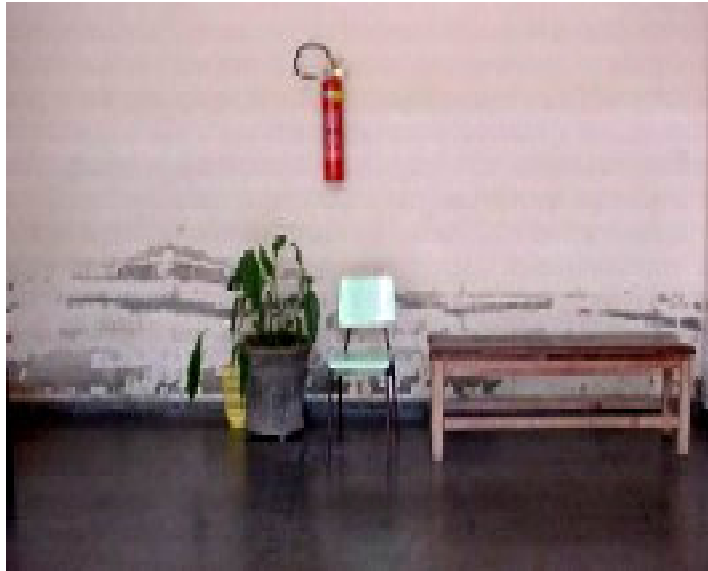
O piso do subsolo apresenta afloramento de água, que faz com que o mesmo apresente manchas generalizadas, bem como problemas nas alvenarias devido à pressão da água por capilaridade e pela falta de drenagem nas paredes do subsolo, conforme Figura 4.40.

Figura 4.40 – Infiltração na parede do hall do subsolo.

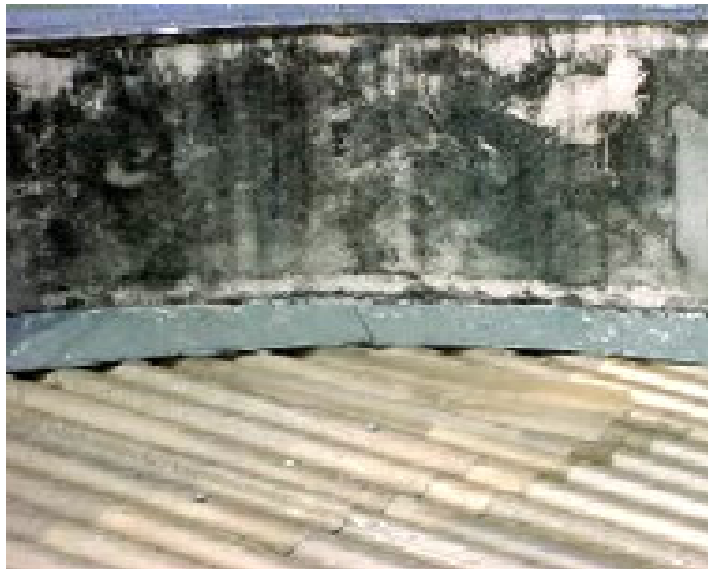
Pela análise do mecanismo causador dos problemas, chega-se à conclusão de que o agente do problema patológico é a falta de chapim e rufo no topo da platibanda, que direciona a água diretamente para a platibanda da escada central. Além disso, o topo da platibanda apresenta inclinação em direção à parte onde o revestimento é pintura, sendo que se a inclinação tivesse sentido contrário, a mesma iria em direção ao revestimento de pastilhas. A Figura 4.41 mostra o detalhe da movimentação higroscópica, inclusive com as trincas apresentadas no revestimento.

Figura 4.41 – Detalhe das trincas na platibanda.

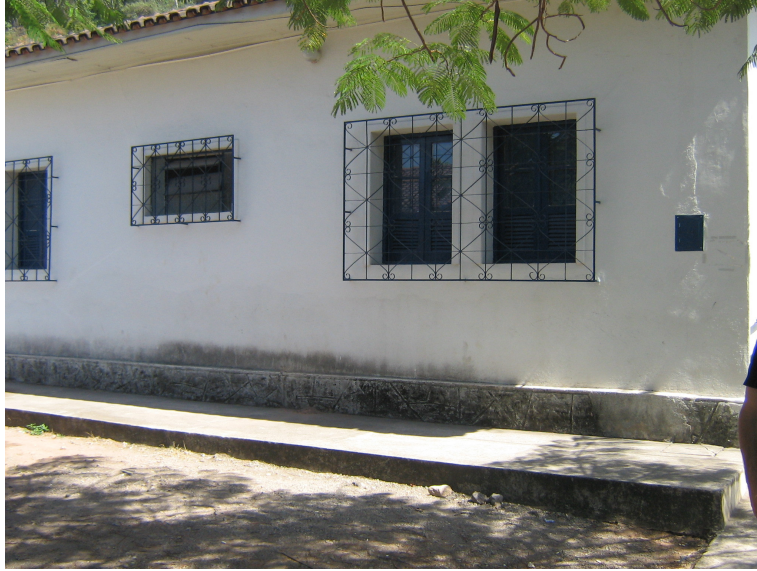
Figura 4.44 – Infiltração na base da casa

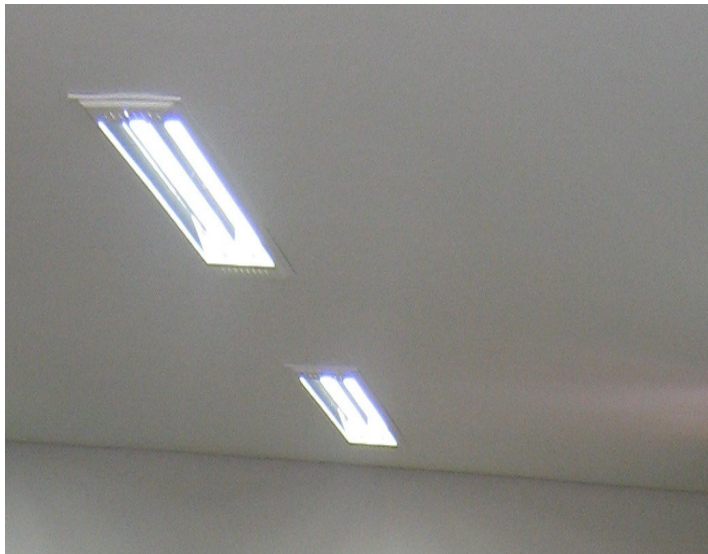
Não foi verificada infiltração na base da edificação interna e nem externamente, após a execução dos novos passeios com o caimento no sentido contrário da alvenaria.

Figura 4.49 – Teto do 2º pavimento sem infiltração.

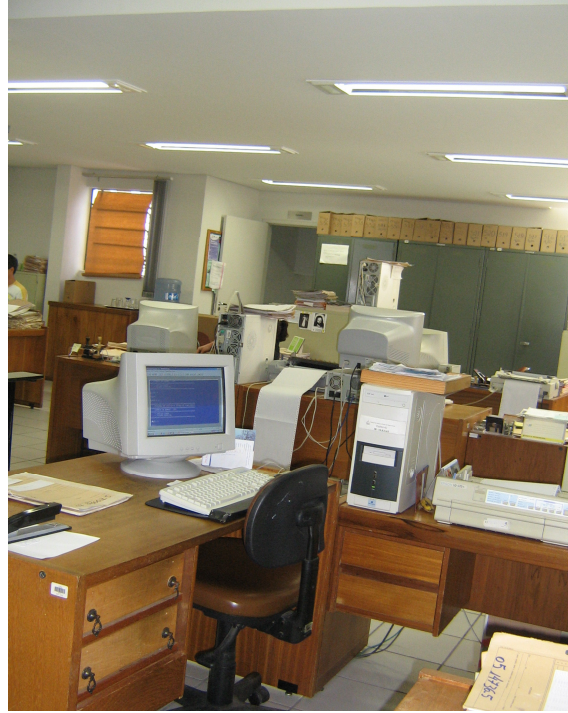
Figura 4.50 – Teto e parede do 1º pavimento (anexo) sem infiltração.

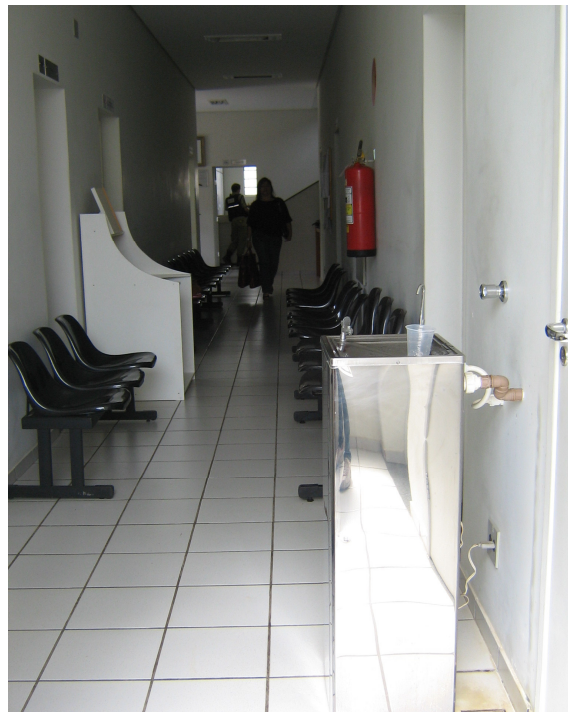
Figura 4.51 – Base da edificação sem infiltração.

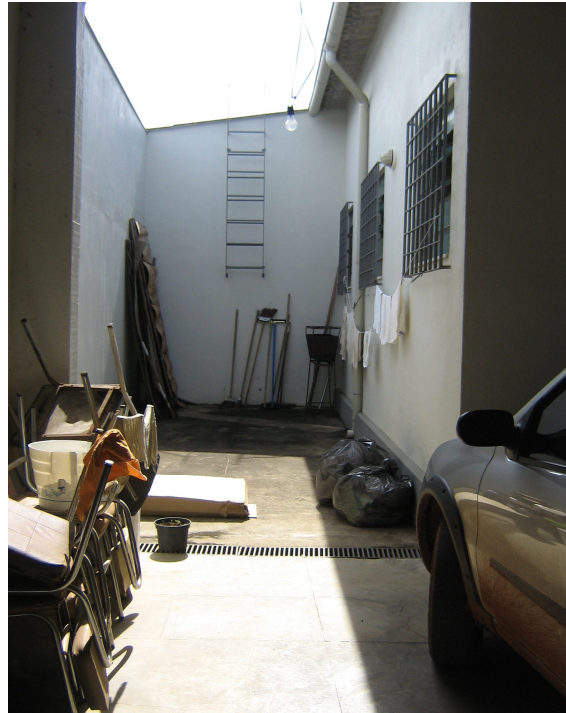
Nos locais onde anteriormente apresentavam estas patologias não são mais verificadas estes sintomas internamente e nem externamente.

Figura 4.52 – Base da edificação sem infiltração.

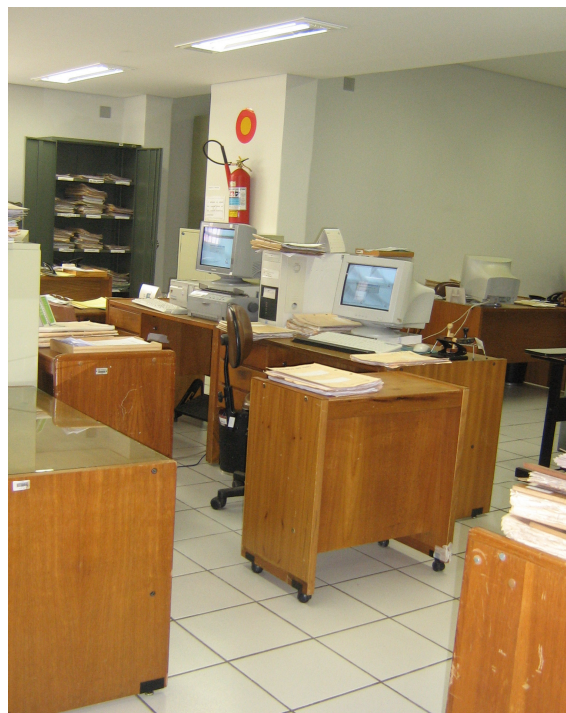
Figura 4.53 – Parede sem patologias.

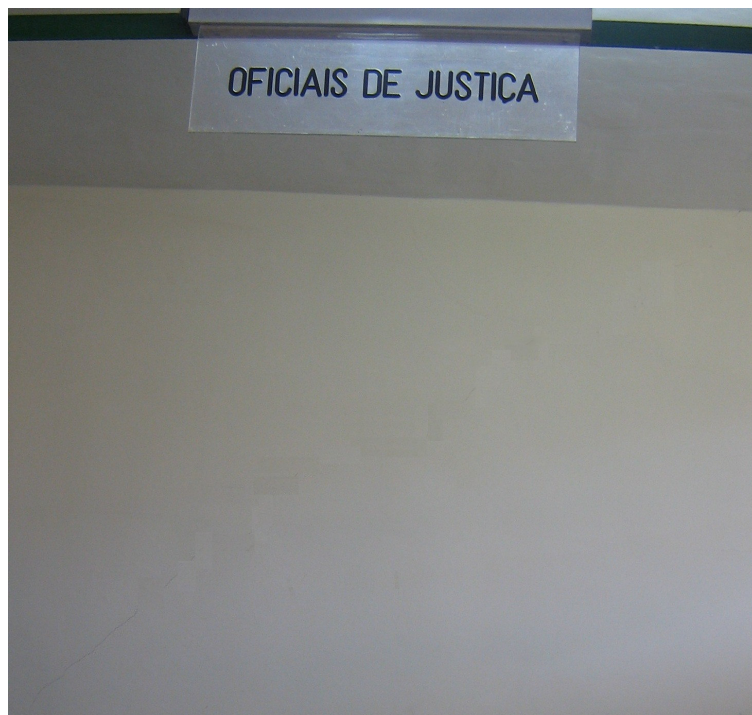
O tratamento aplicado em toda edificação foi eficiente, visto que não pode ser observadas infiltrações nas salas, como apresentado na Figura 4.55.

Figura 4.55 – Parede e teto sem infiltrações.

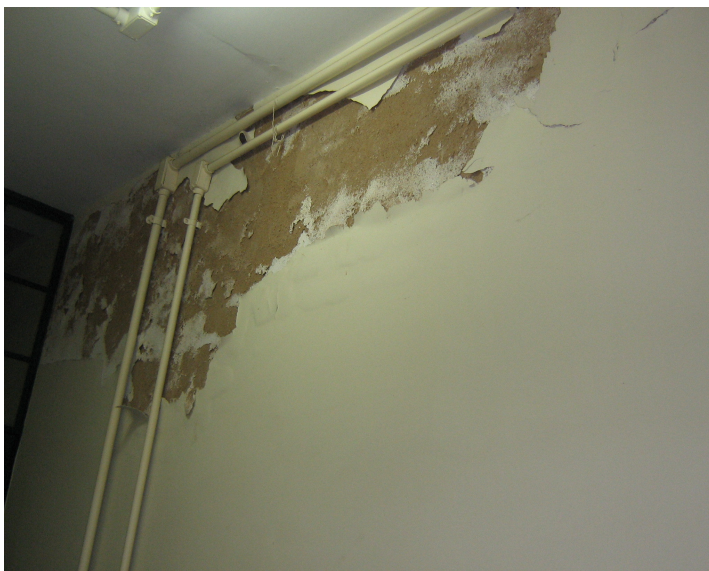
Nos problemas de infiltração que tinham como agente causador a fixação dos rufos, devido às dificuldades de ligação do mesmo na platibanda em concreto, pode-se observar que em apenas um trecho da edificação ainda vem apresentando problemas de infiltração. Este trecho ainda está com problemas de fixação dos rufos, conforme apresentado nas Figuras 4.57 e 4.58.

Figura 4.57 – Infiltração na parede da lateral esquerda.

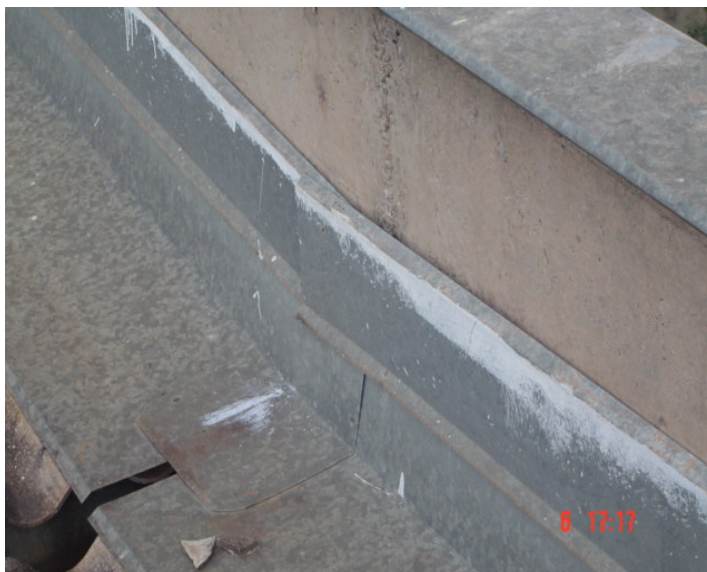
Figura 4.58 – Rufo soltando da platibanda.

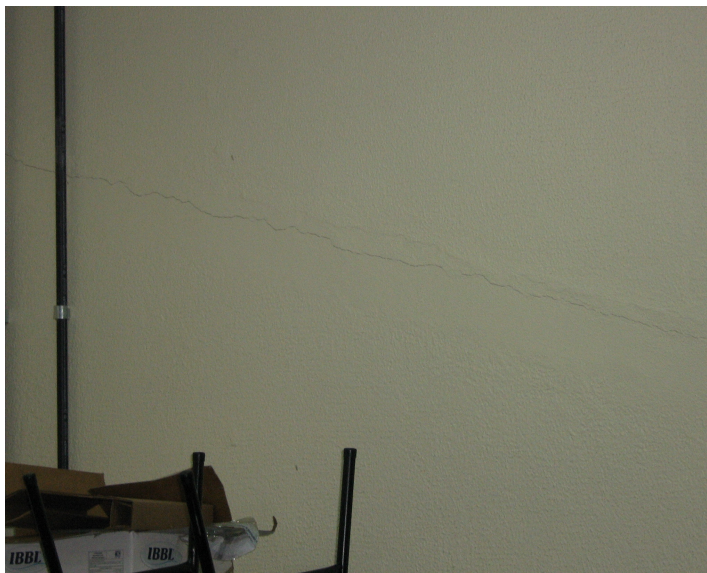
Figura 4.59 – Trinca inclinada no 2º pavimento.

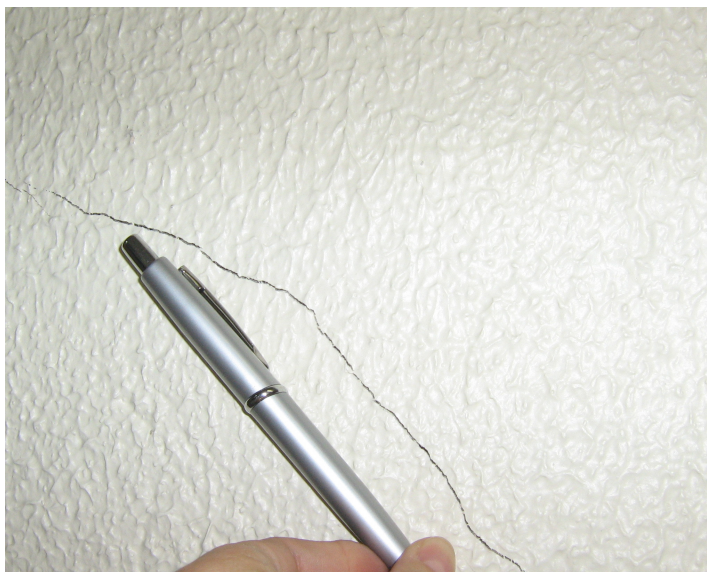
Figura 4.60 – Trinca inclinada no 2º pavimento.

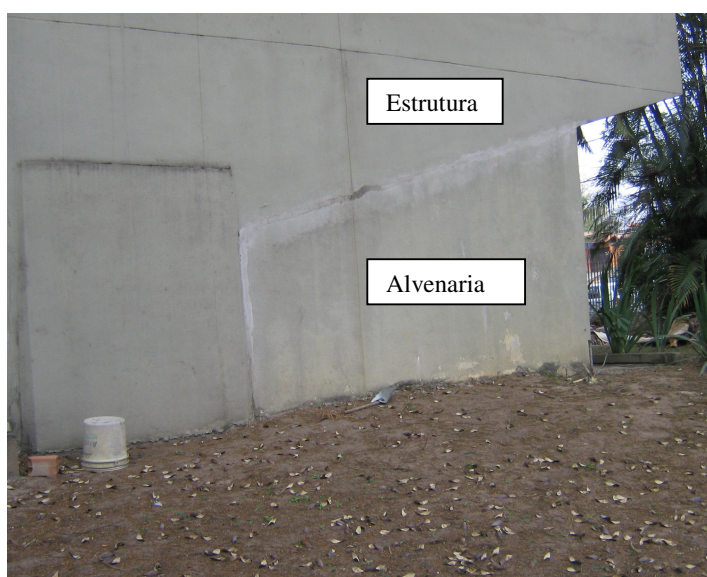
Figura 4.61 – Vista externa da trinca inclinada do 2º pavimento.

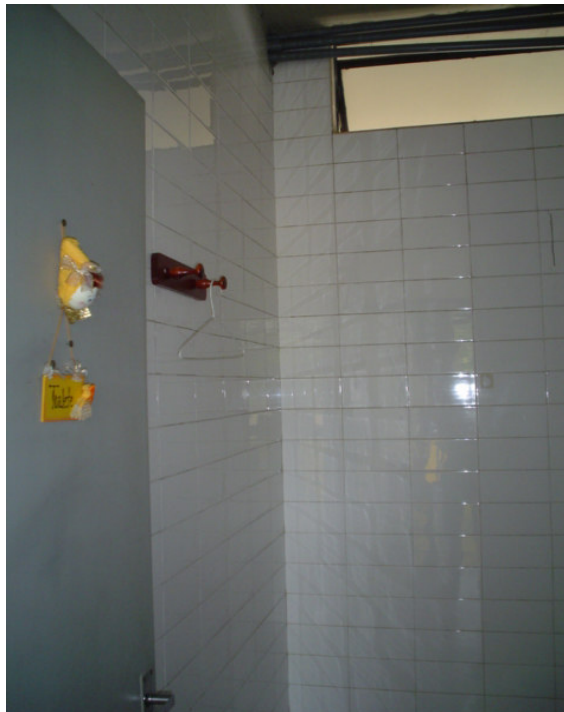
Figura 4.62 – Local de tratamento das trincas de recalque de fundação.

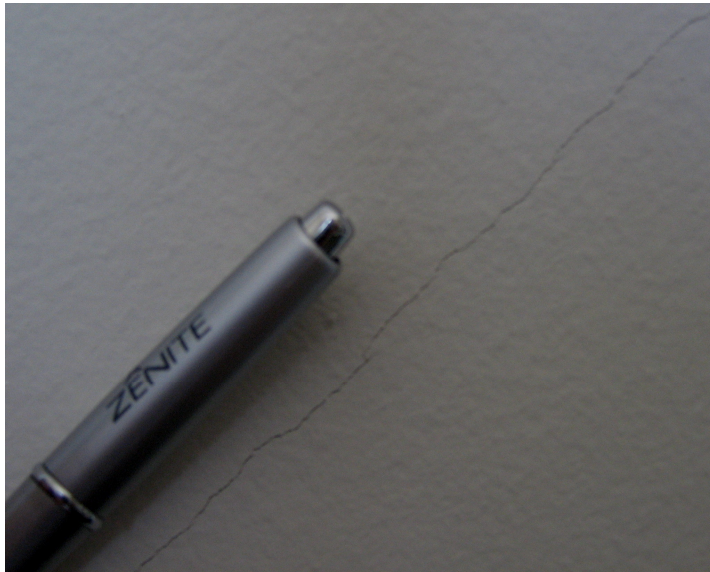
Figura 4.64 – Trinca de reboco em uma sala do 1º pavimento.

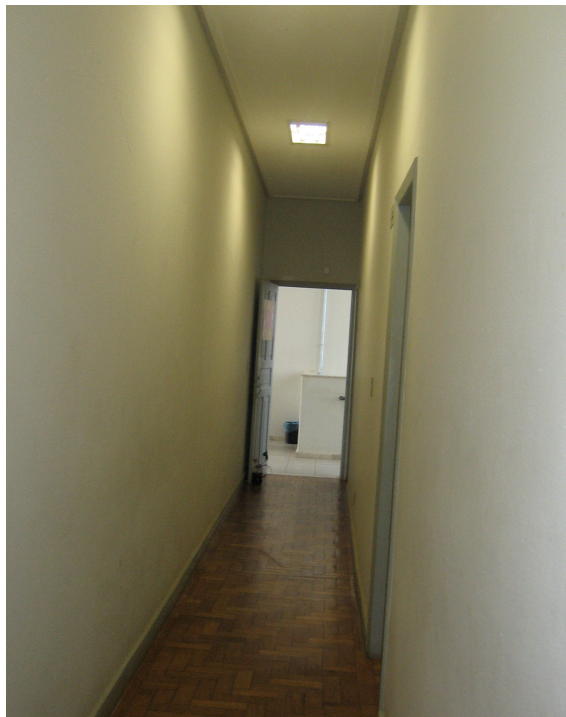
Figura 4.65 – Teto do 2º pavimento sem infiltração.

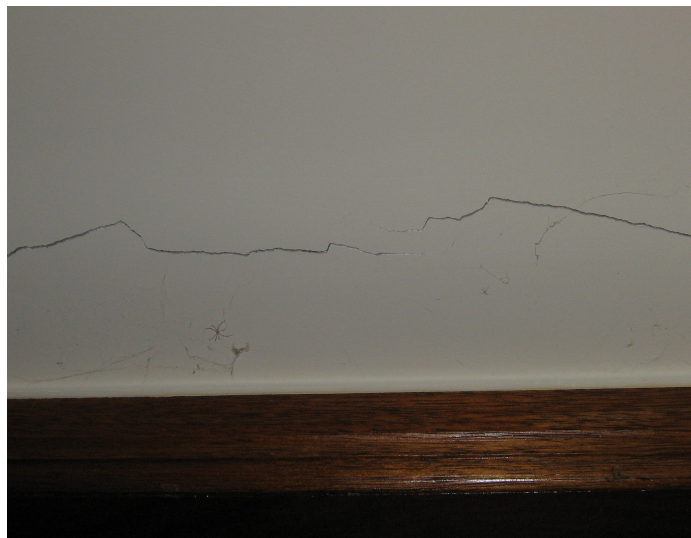
Figura 4.67 – Trinca sobre a porta na ligação entre anexo e edificação principal

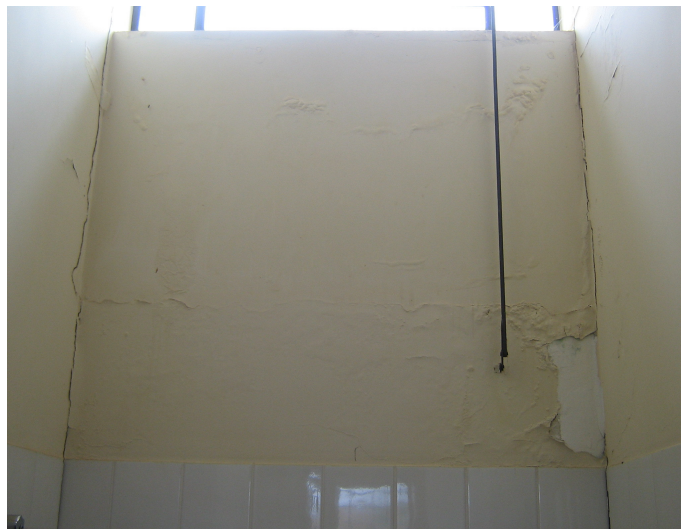
Figura 4.68 – Trinca e infiltração nos sanitários do 2º pavimento na ligação entre anexo e edificação principal.

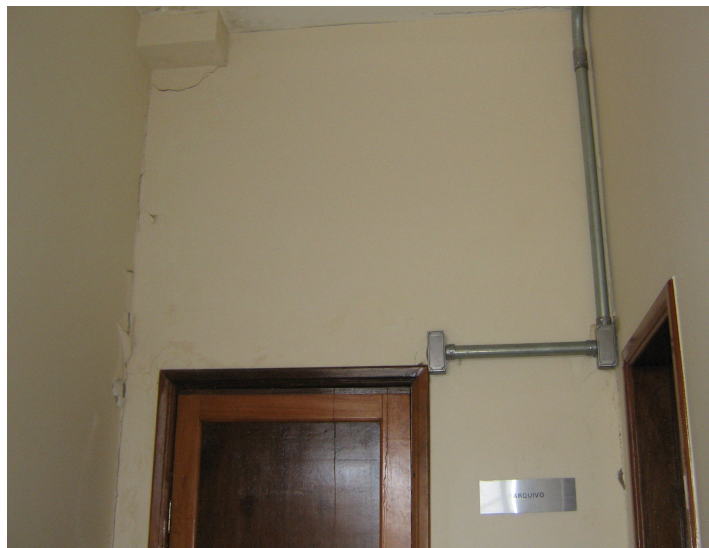
Figura 4.70 – Trinca na ligação entre anexo e edificação principal

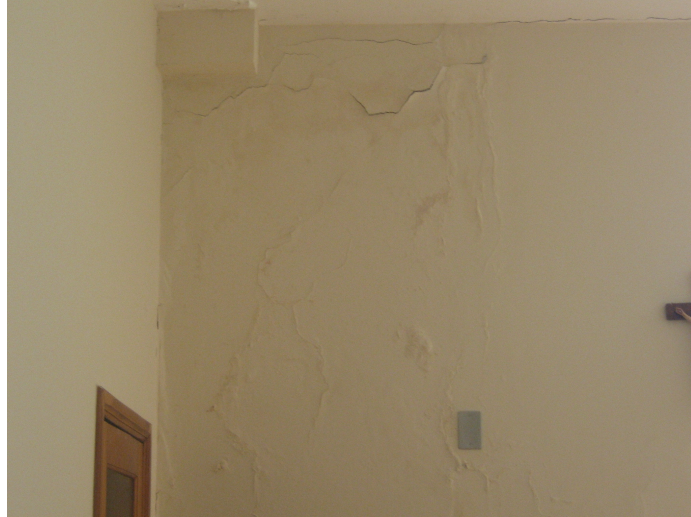
Figura 4.71 – Infiltração devido ao recalque de fundação na ligação entre anexo e edificação principal

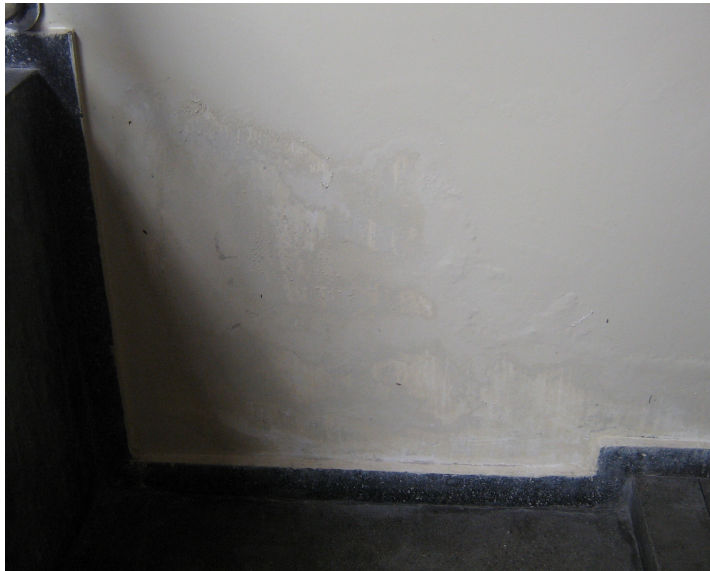
Figura 4.73 – Parede do subsolo com sinais de infiltração

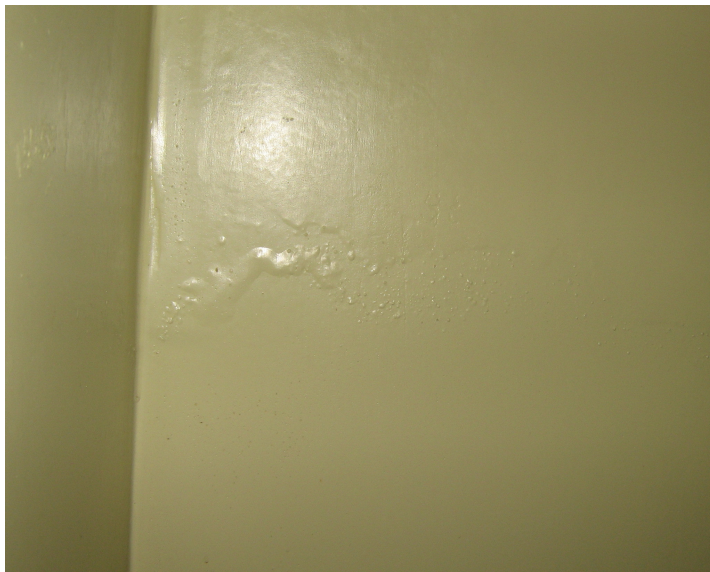
Figura 4.74 – Parede do subsolo com sinais de infiltração

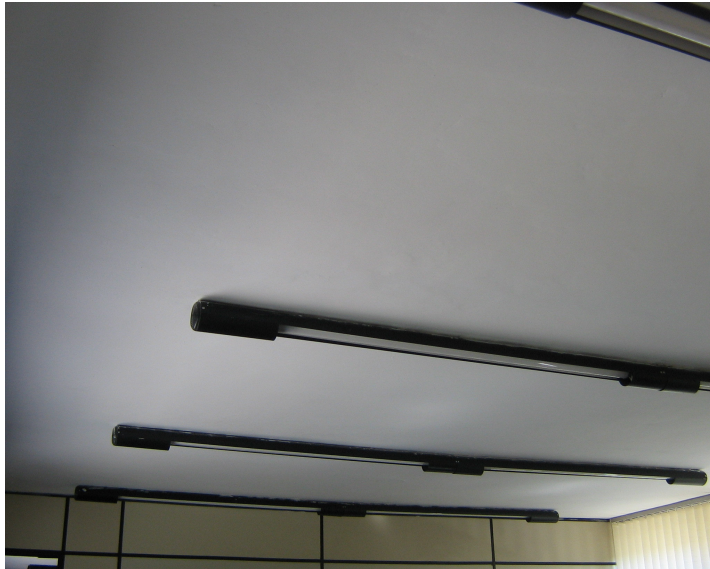
Figura 4.77 – Teto do anexo sem infiltração

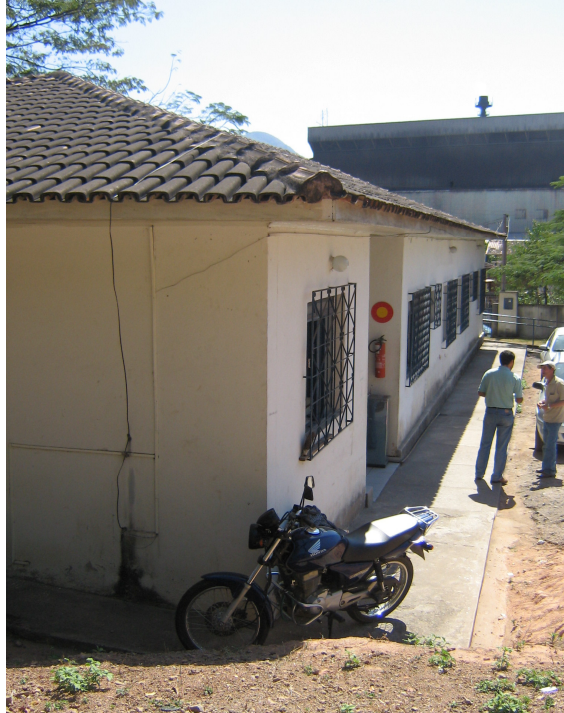
Figura 4.80 – Base da casa com alguns pontos de infiltração

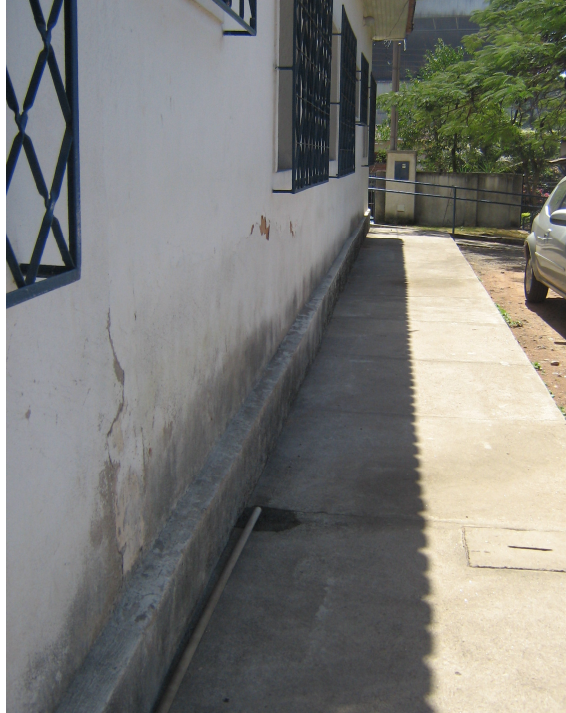
Figura 4.81 – Base da casa com alguns pontos de infiltração

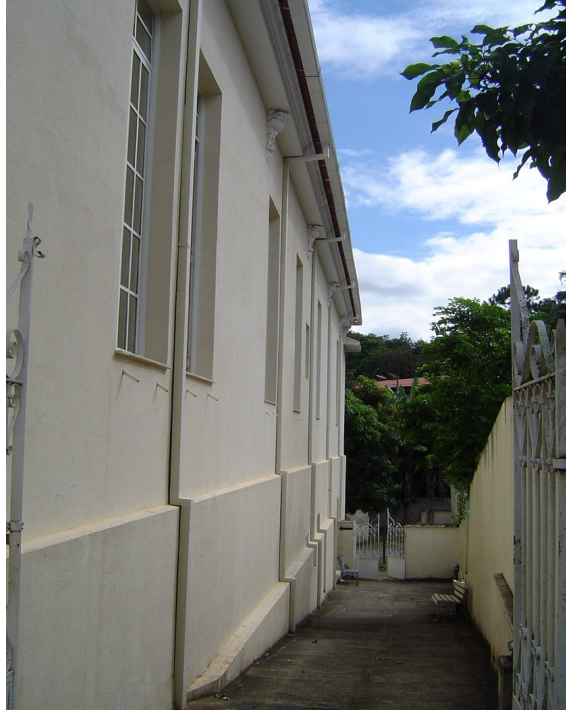
Figura 4.84 – Lateral direita da edificação sem apresentação de patologias.
