**RECORRÊNCIA DE PATOLOGIAS EM  
PROCESSOS DE ATAQUE VIA CLORETO EM  
CONCRETO ARMADO**

**Dissertação apresentada ao Programa de Pós Graduação em Construção Civil na Universidade Federal de Minas Gerais como requisito à obtenção do Título de Mestre em Construção Civil e Materiais de Construção.**

Como corolário ao estudo de caso, será feita uma análise sistemática dos ensaios realizados durante aproximadamente 12 anos em estruturas, beira mar, expostas a ambientes agressivos onde foram realizados tratamentos específicos face à corrosão observada nas armaduras.

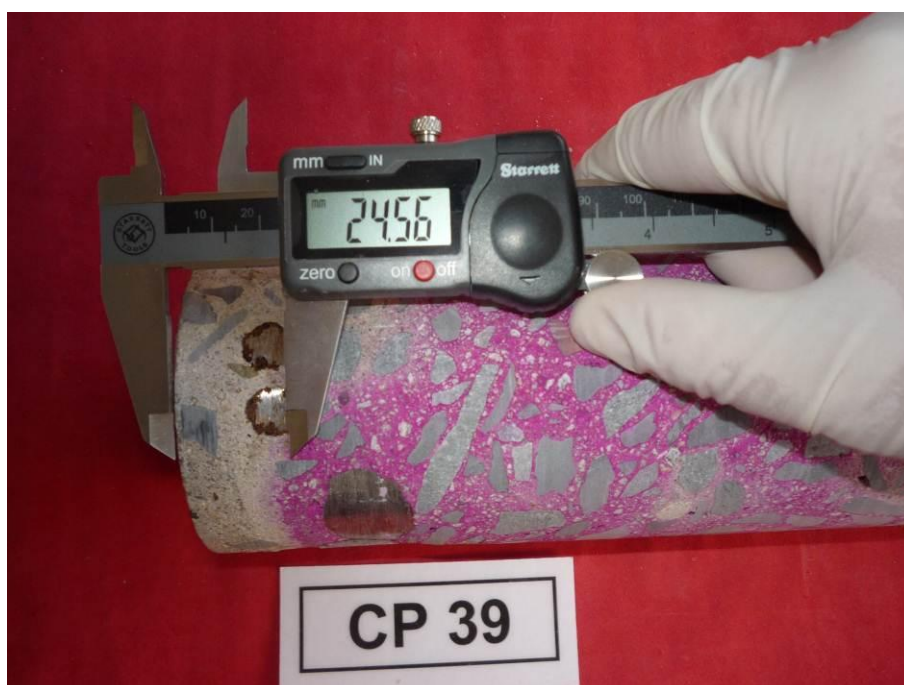
Figura 17 – Corpo de prova onde fica nítida a corrosão nos locais onde a frente de carbonatação já ultrapassou o limite das armaduras. No local onde o aço encontra-se imerso em uma zona com  $\text{pH} > 9$  o aço encontra-se íntegro.

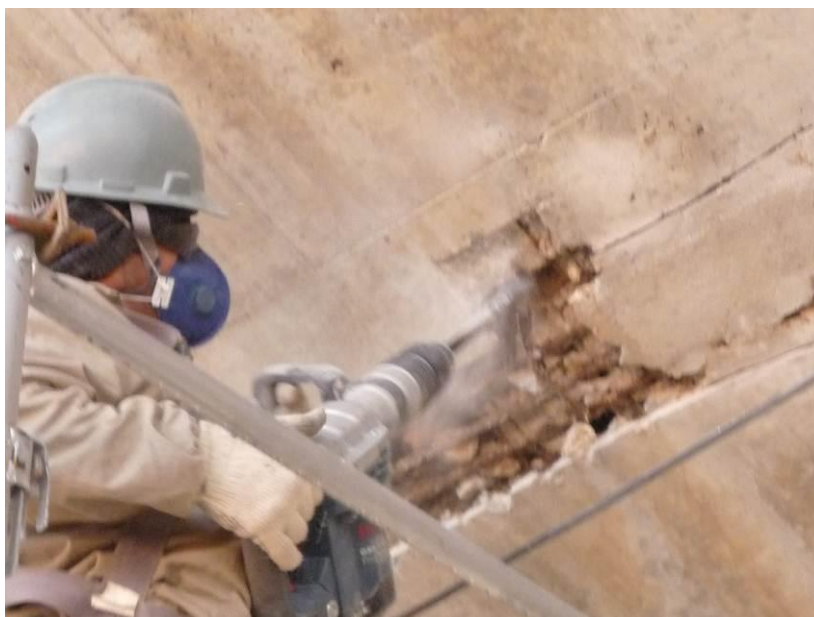
Figura 26 – Apicoamento mecânico de concreto em área que apresentava segregação e corrosão, com a etapa de reparo em andamento.

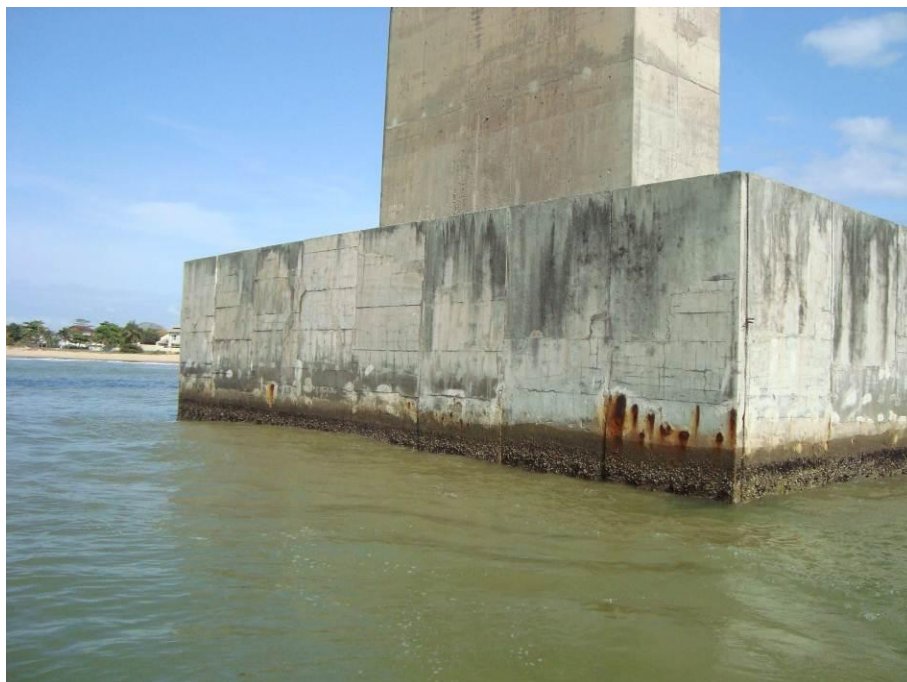
Figura 28 – Efeito da macrocélula observada em um dos blocos próximo a zona marinha.  
(Fonte: Empresa Recuperação Engenharia)

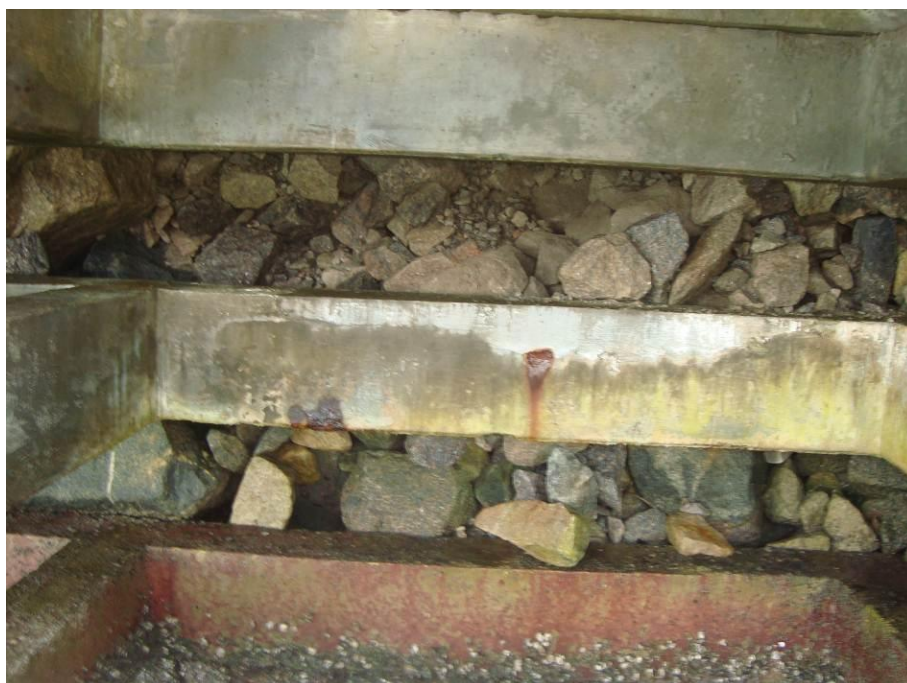
Figura 29 – Efeito da macrocélula observada em uma das defensas próximo a zona marinha.  
(Fonte: Empresa Recuperação Engenharia)

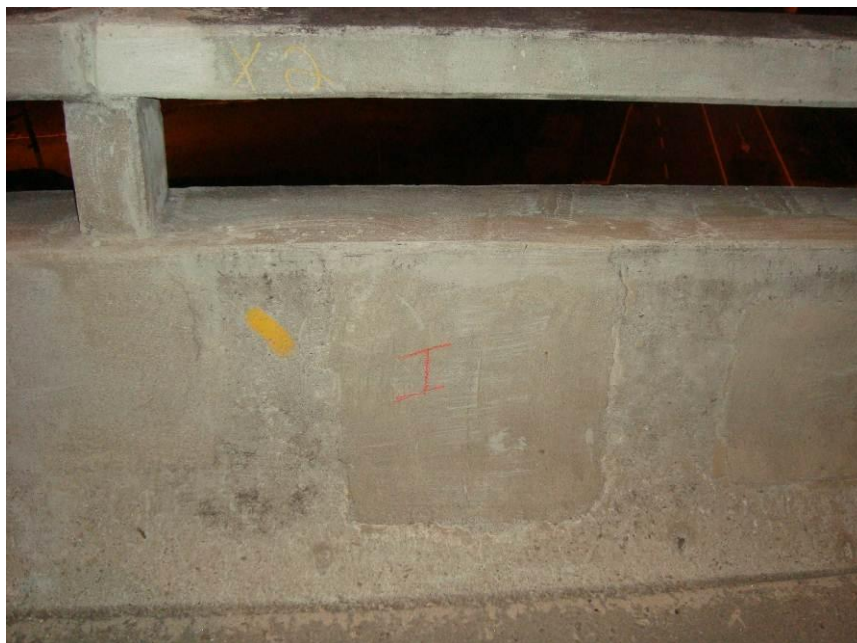
Valores positivos foram medidos novamente, e encontram-se apresentados nas tabelas dos ensaios e nos mapeamentos de potenciais. Porém na inspeção visual constata-se vários pontos de armaduras expostas em processo de corrosão, conforme pode ser verificado na Figura 34 e 35.

Figura 34 – Local escolhido para o ensaio I, sobre reparo executado anteriormente, (aproximadamente 5 anos).

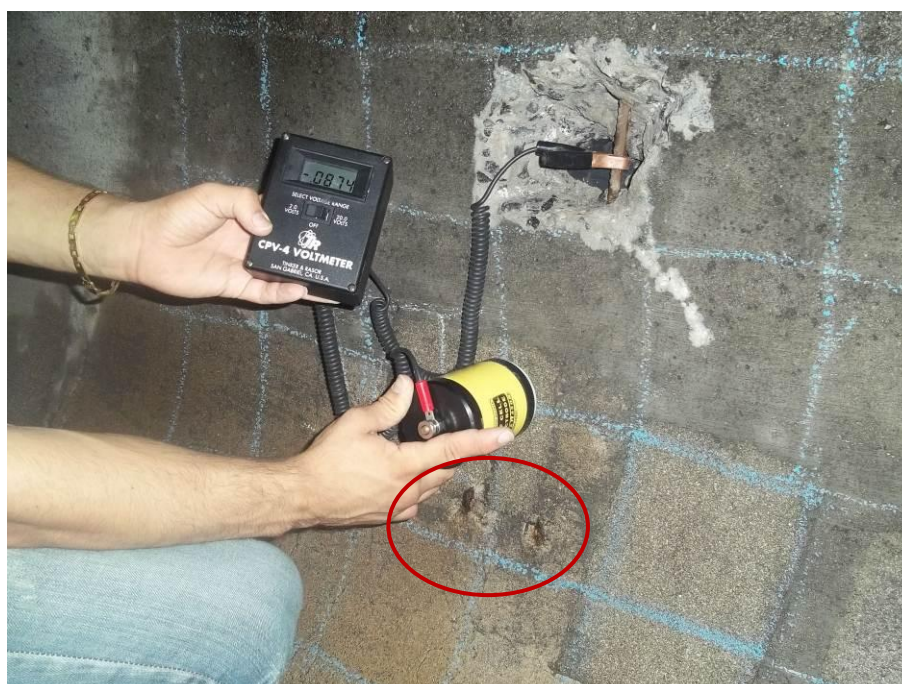
Figura 35 – Detalhe da execução do ensaio I, próximo ao reparo em área com pontos de armaduras expostas em processo de corrosão, porém medimos um valor de -0,0874mV.

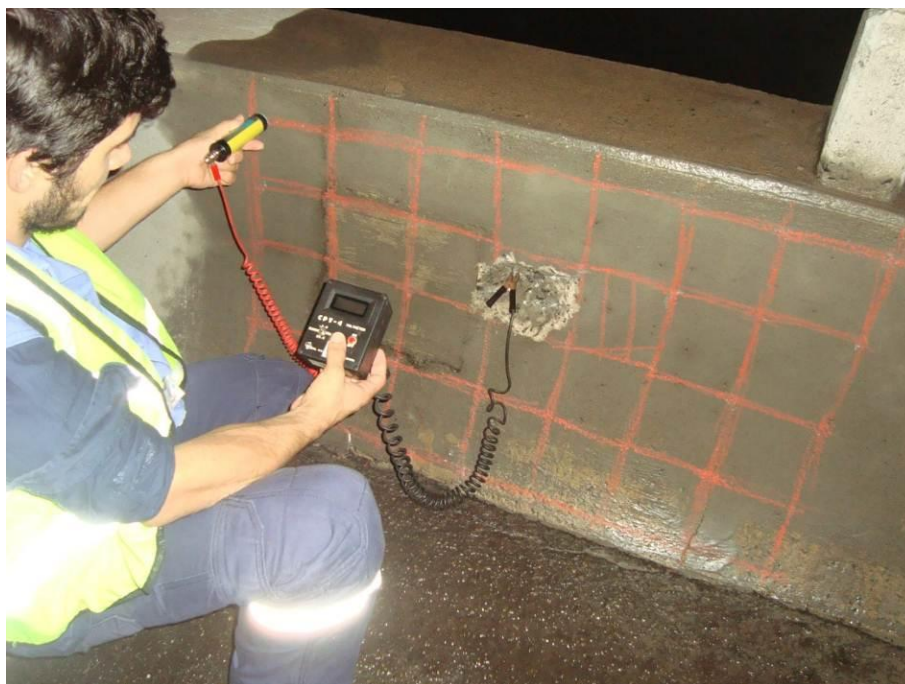
No local há uma área de reparo e armaduras expostas dentro da área do reparo, indicando uma possível existência do fenômeno da macrocélula.

Figura 38 – Local escolhido para o ensaio II, sobre reparo executado anteriormente (aproximadamente 5 anos).

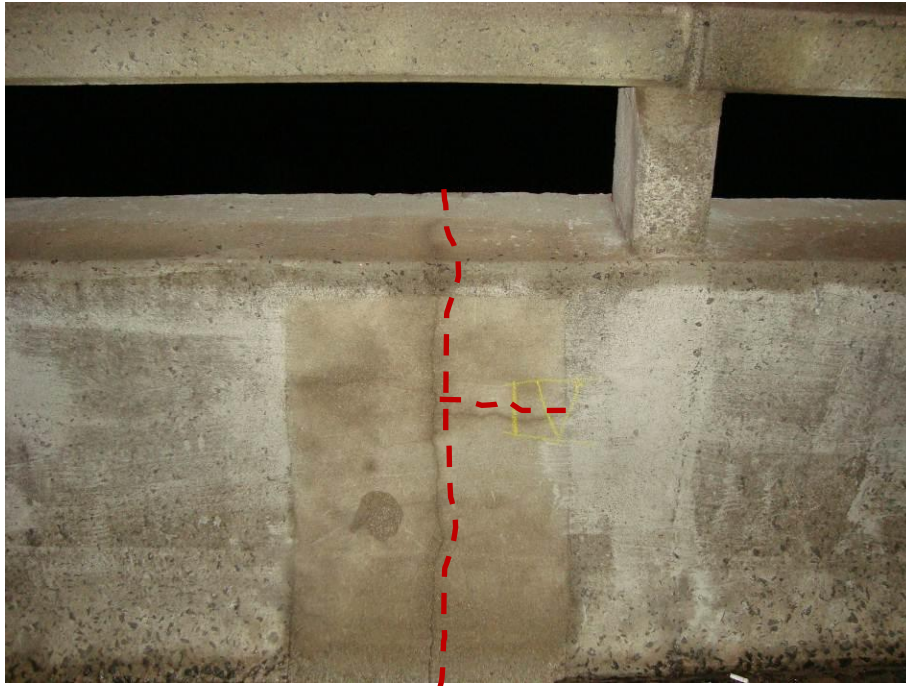
Figura 44 – Local escolhido para o ensaio IV, sobre fissura e reparo executado anteriormente (aproximadamente 5 anos).

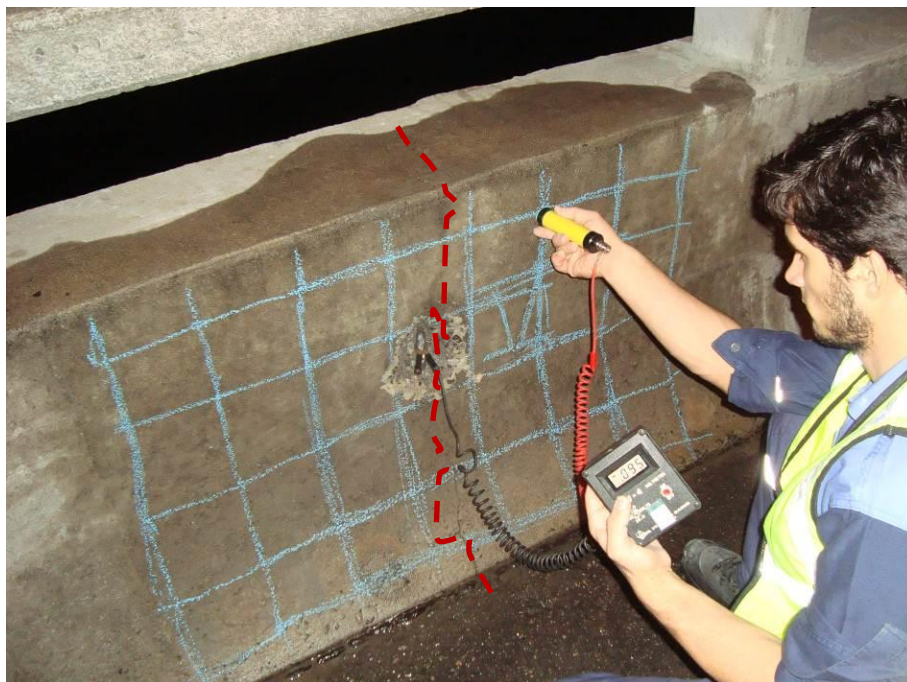
Figura 47 – Local escolhido para o ensaio V, sobre fissura.  
(Fonte: Empresa Recuperação Engenharia.)

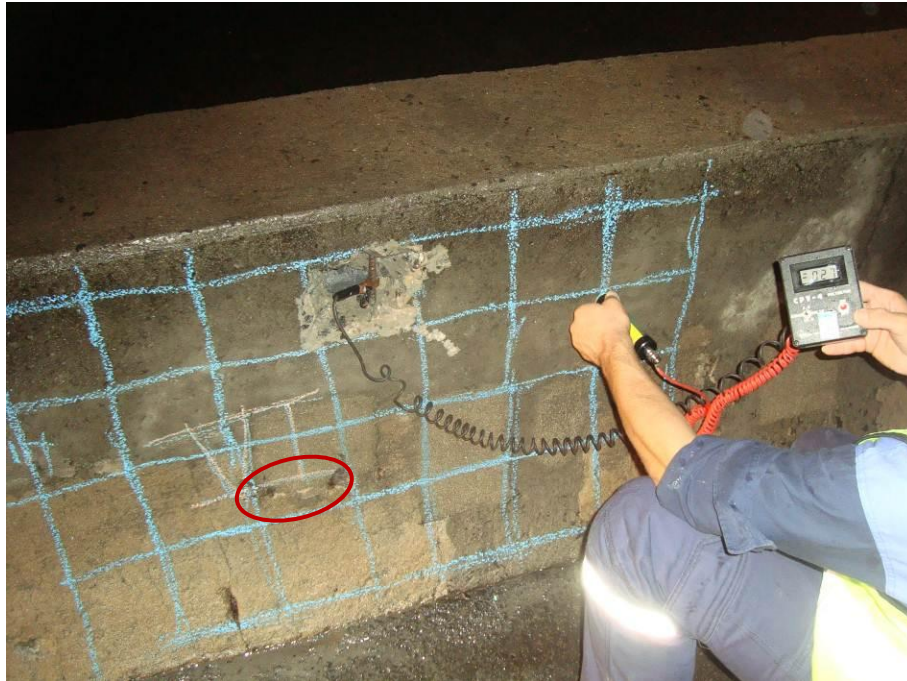
Figura 50 – Local escolhido para o ensaio VI próxima aos reparos existem pontos com armaduras expostas em processo de corrosão.

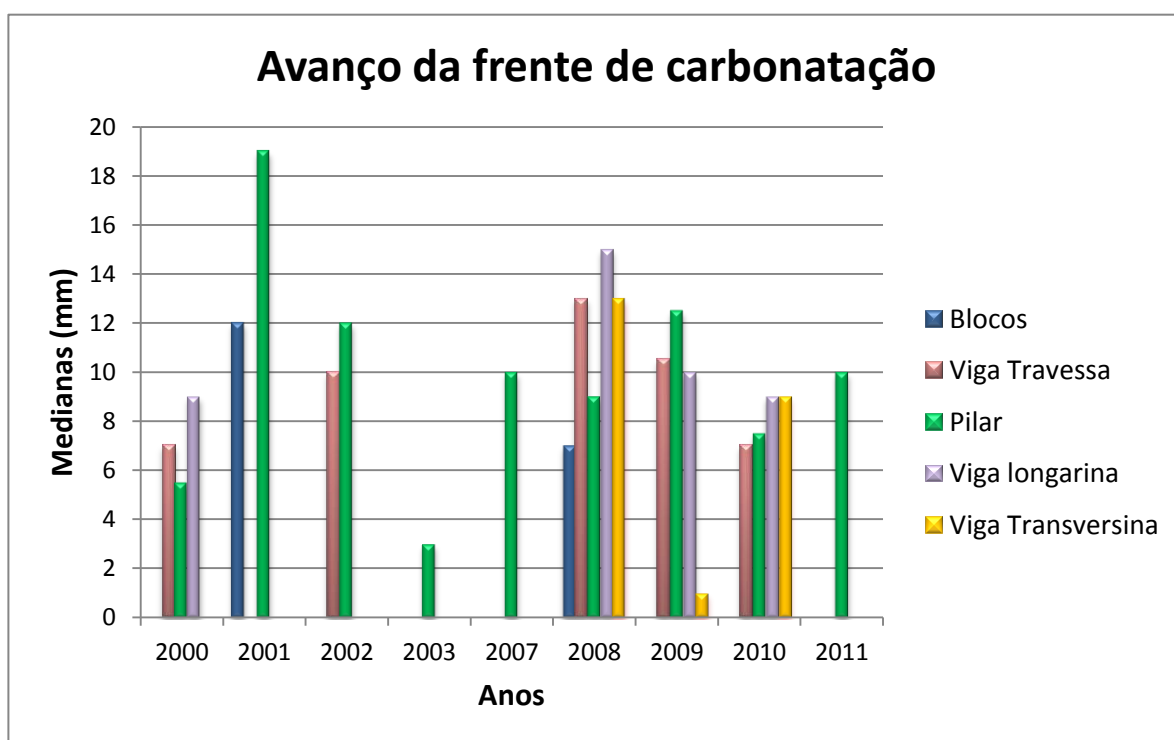
Figura 77– Avanço da frente de carbonatação entre 2000 a 2011.
