UNIVERSIDADE FEDERAL DE MINAS GERAIS
ESCOLA DE ARQUITETURA

IGREJINHA DA PAMPULHA:
DESCRITIVO HISTÓRICO DAS INTERVENÇÕES E ESTADO DE
CONSERVAÇÃO ATUAL

Belo Horizonte
2018

Dissertação apresentada ao Programa de Pós Graduação em Ambiente Construído e Patrimônio Sustentável da Universidade Federal de Minas Gerais – PAPCS UFMG, para obtenção do título de Mestre.

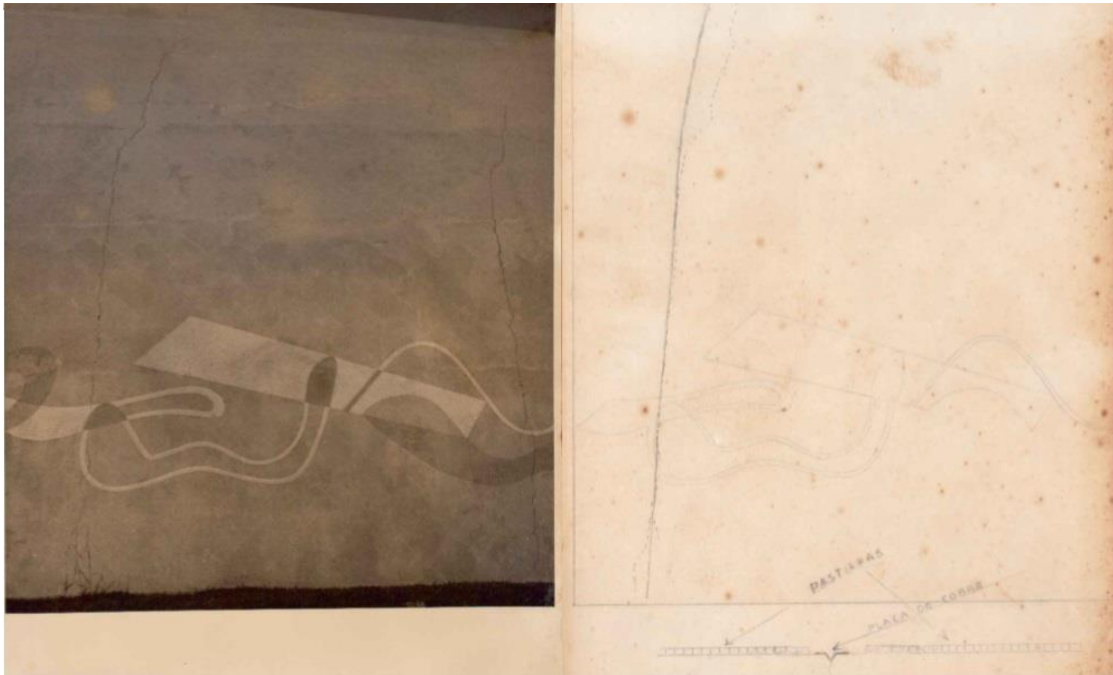
Figura 23 - Foto da fenda com croqui em anexo de Joaquim Cardozo das correções a serem realizadas. **Fonte:** Arquivo Central do IPHAN/RJ.

A partir das observações Cardozo indica *“as fendas existentes devem ser definitivamente tomadas, abrindo-se então juntas definitivas de acordo com as indicações, sendo a junta externa da cobertura revestida de mosaico, protegida com uma placa de cobre”* conforme croqui [FIG. 23]. Esclarece posteriormente que essa solução deve ser adotada em complemento as indicações anteriores – o sistema de calhas da parte interna (ANEXO B15).

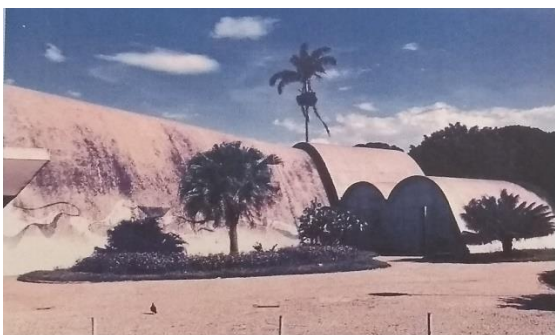
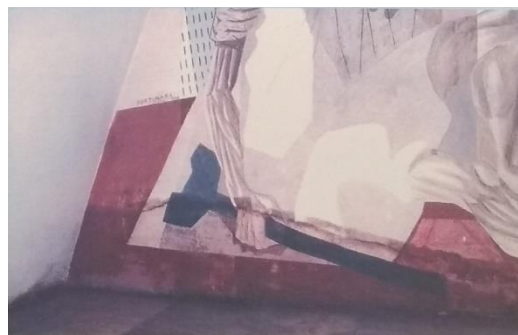
Em 21 de dezembro de 1984, é elaborado um relatório de vistoria no monumento, assinado pela SUDECAP, IPHAN e IEPHA, onde são identificados diversos problemas e recomendada a execução de um trabalho de restauração. Entre os problemas relacionados no documento, encontra-se o estado de degradação da cobertura *“as pastilhas estão sujas e já perderam completamente a argamassa de rejuntamento; as juntas estão mofadas e escurecidas; as juntas de dilatação da estrutura apresentam aspecto irregular e com correções grosseiras nas pastilhas; infiltrações de água no interior da nave pelas juntas de dilatação da estrutura”* (Anexo D) [FIG. 33 e 34].

Figura 33 - Cobertura da Igreja apresentando manchas e trincas no final da década de 80. **Figura 34** - Presença de umidade no mural interno no final da década de 80. **Fonte:** Centro de documentação e informação do IPHAN/MG.

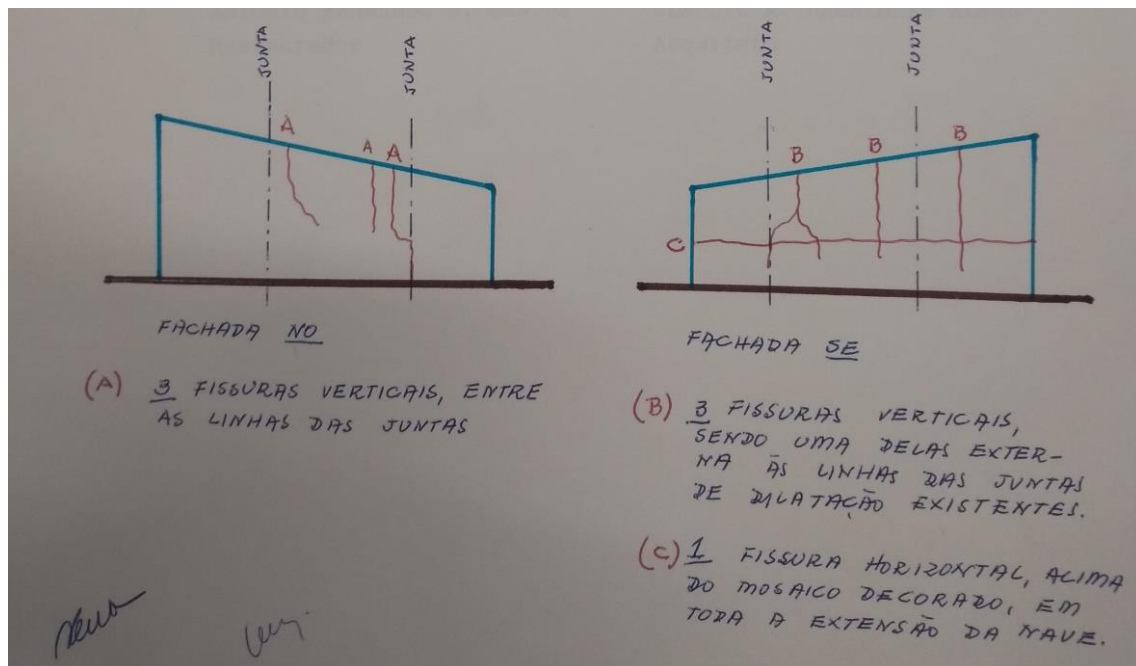
A obra de restauração da igreja é concluída em novembro e 1992 e o recebimento formal acontece em dezembro. Apenas alguns meses depois, abril de 1993, o IBPC encaminha a SUDECAP ofício pedindo que fossem tomadas providências para correção dos serviços e obras de preservação, pois em visita a igreja é constatada a ocorrência de fissuras na cobertura da abóboda da nave, conforme croquis [FIG. 43] (ANEXO D5).

Figura 43 - Croquis das fissuras observadas em abril de 1993. **Fonte:** IPHAN/MG.

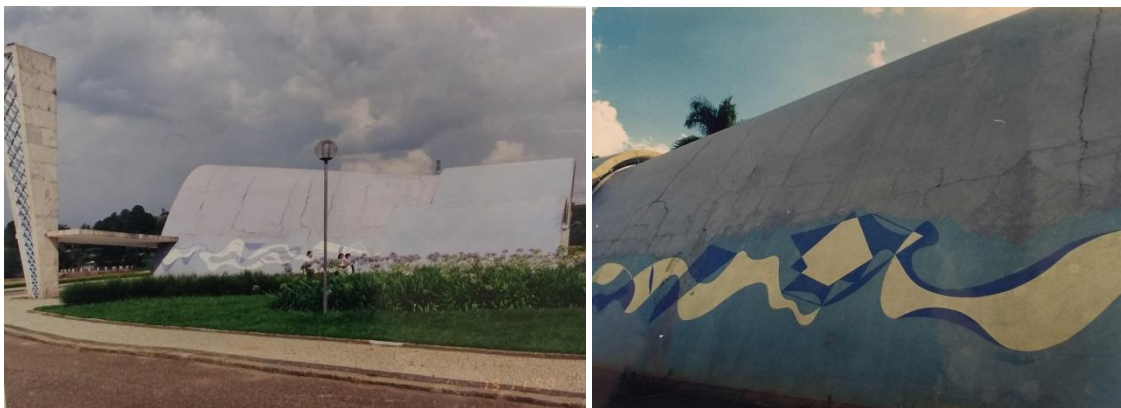
Figura 44 e 45 - Situação da Igreja em 1998, indicando problemas de fissuramento. **Fonte:** IPHAN/MG.

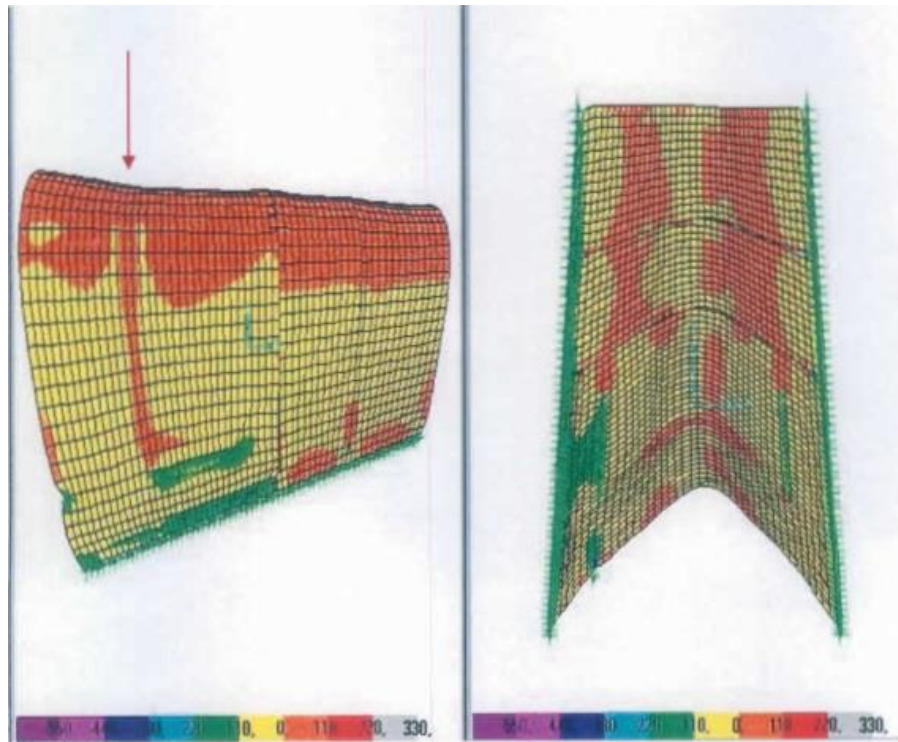
primeiro módulo, indicando a necessidade de abertura de uma junta naquele local, ou seja, faltava a 3ª junta projetada e não executada”[FIG. 52].

Figura 52 - Modelo matemático utilizando elementos finitos com indicação das duas juntas radiais existentes (vista lateral e superior). Observa-se a concentração de tensões de tração no primeiro módulo, representado pela seta em vermelho. **Fonte:** AGUIAR; MORAES, 2005, p.9.

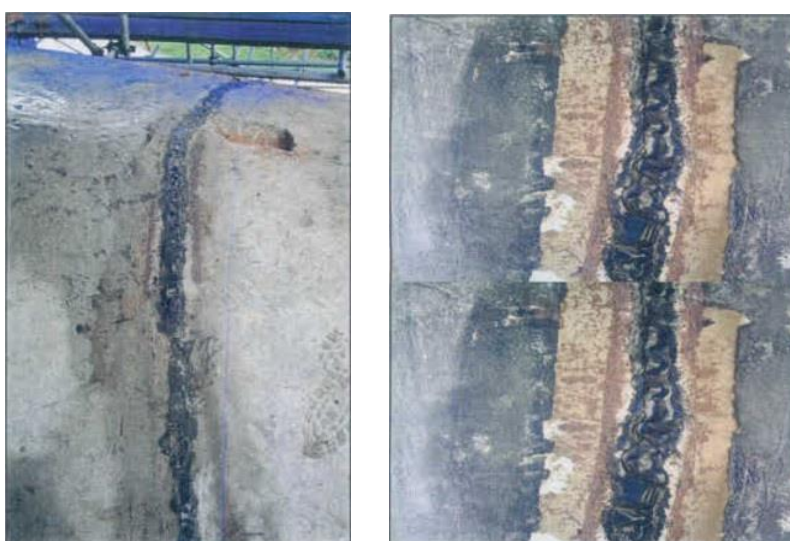
Já as duas juntas de dilatação *“estavam seladas com mastiques, porém desalinhadas e desaprumadas, sendo este um fato inesperado”* [FIG. 65 e 66]. A reforma de 1990 não corrigiu o alinhamento das rachaduras, tratando somente de impermeabilizá-las. Como o novo projeto *“previa que as juntas de dilatação ficariam aparentes”*, é necessário fazer a locação das juntas, realinhando-as (AGUIAR; MORAES, 2005, p. 24).

Figura 65 - Junta de dilatação desalinhada. **Figura 66** - Detalhes da selagem existente em uma das juntas de dilatação. **Fonte:** AGUIAR; MORAES, 2005, p. 25-26.

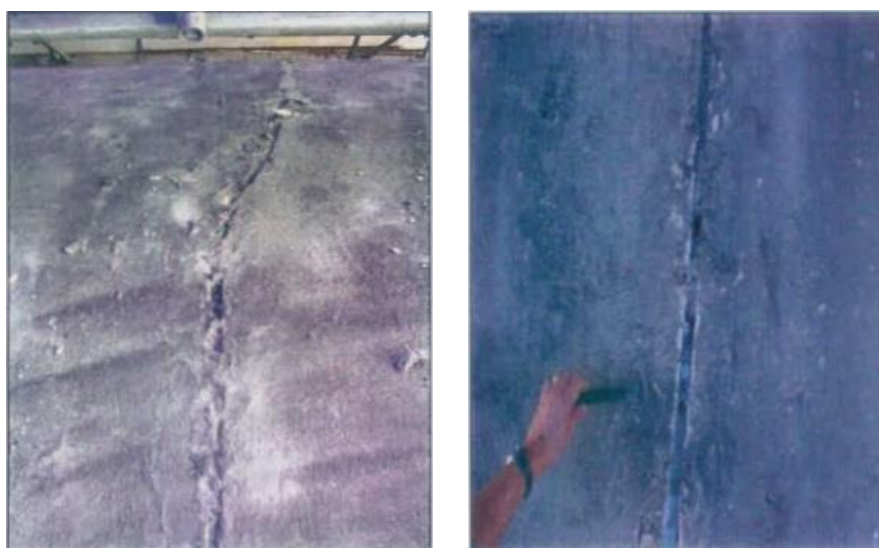
Figuras 66 e 67 - Sulcos descobertos após a remoção do revestimento. **Fonte:** AGUIAR; MORAES, 2005, p. 27.

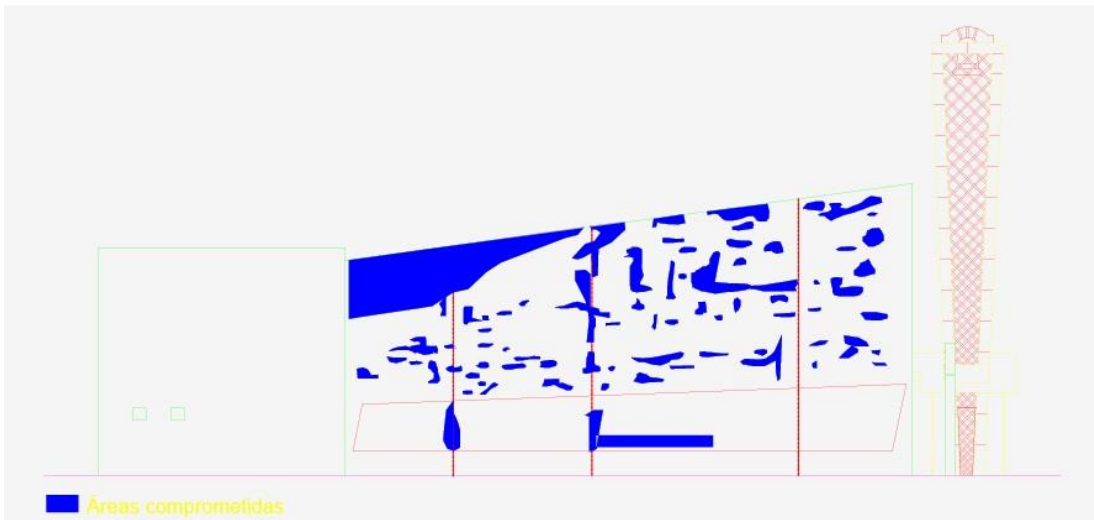
Figura 68: Desenho esquemático localizando os pontos com falta de aderência ao substrato, lado SE.
Fonte: Memorial da Arquidiocese de Belo Horizonte.

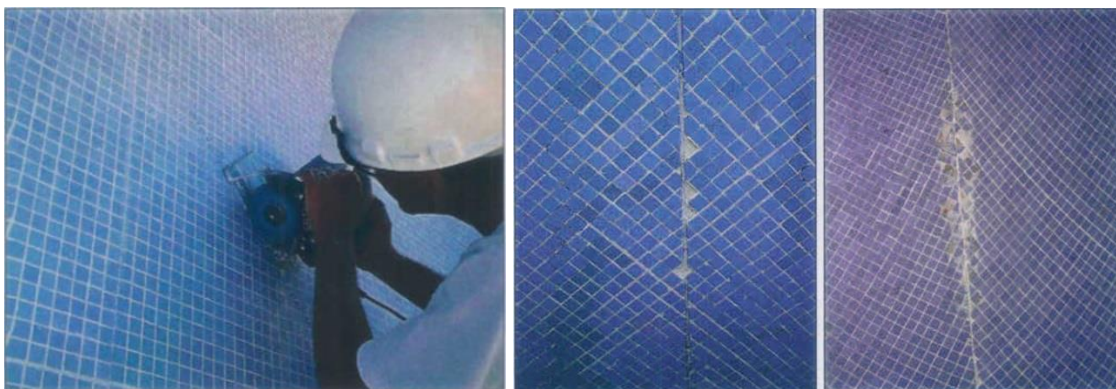
Figura 84 – Corte das pastilhas com Makita para abertura das juntas de dilatação. **Figura 85 e 86** – Desprendimentos de pastilhas após o corte. **Fonte:** AGUIAR; MORAES, 2005, p. 60 – 61.

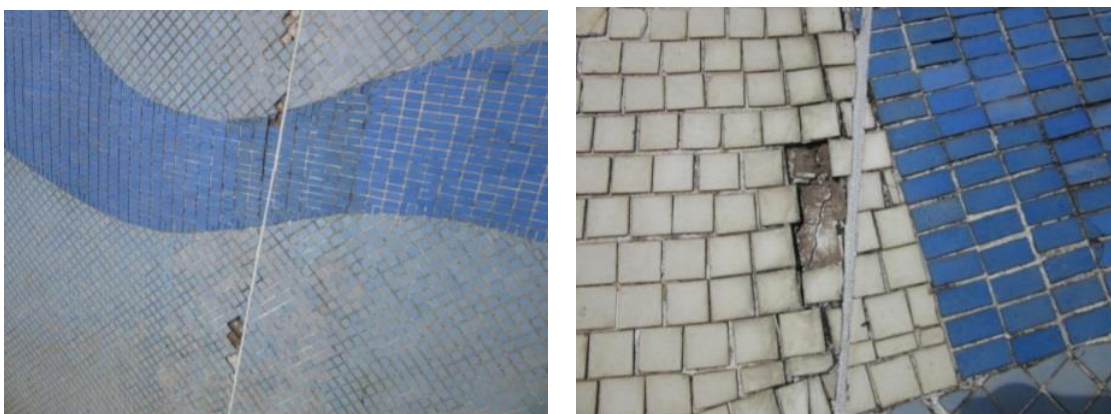
Figura 93 – Destacamento de pastilhas ao longo das juntas de dilatação. **Figura 94** – Detalhe do destacamento das pastilhas evidenciando que a movimentação da junta ocorre fora do alinhamento do selante elastomérico. **Fonte:** Recuperação Serviços Especiais de Engenharia.

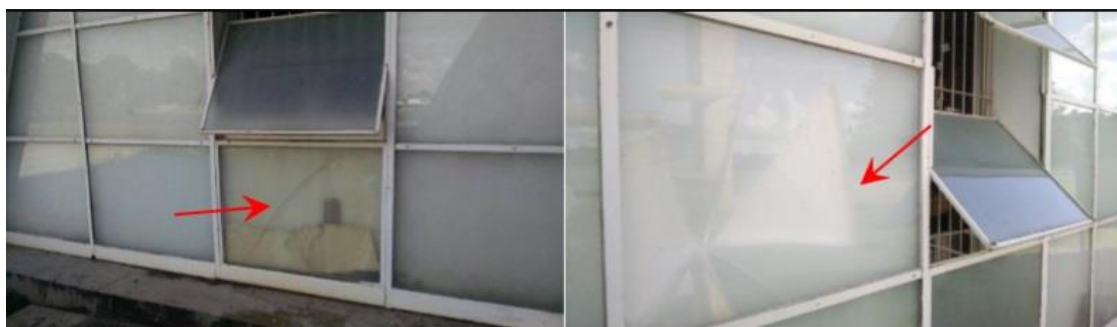
Figura 102 - Vidro quebrado na vedação da Capela do Santíssimo Sacramento. **Figura 103** – Vidro quebrado na vedação da loja. **Fonte:** Memorial da Arquidiocese de Belo Horizonte.

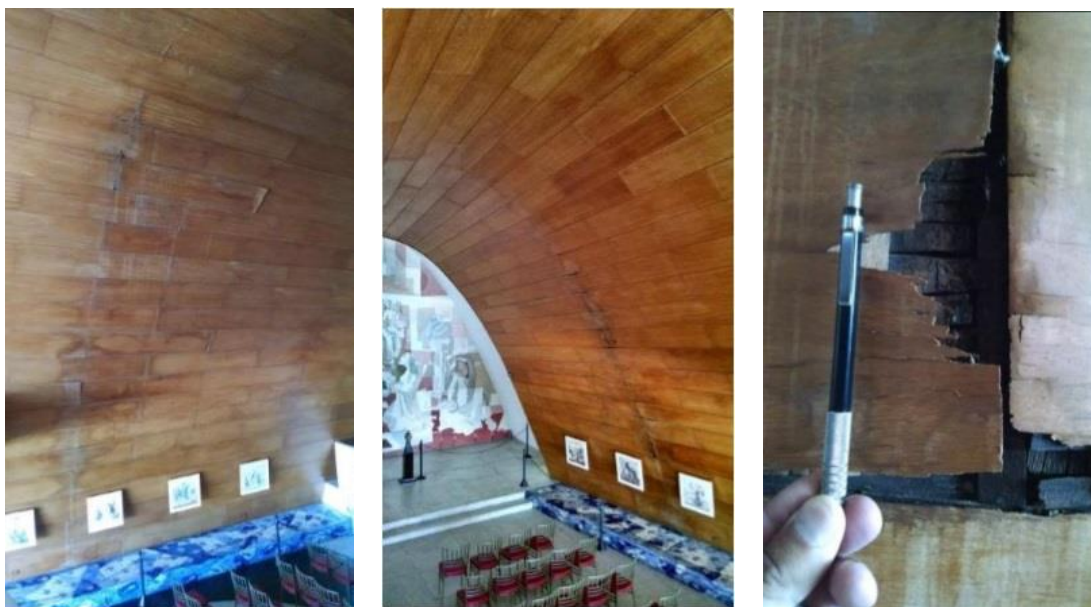
Figuras 104, 105 e 106 – Danos no forro em madeira: marcas de escorrimento de água, desprendimento, parte apodrecidas, lacunas. **Fonte:** Memorial da Arquidiocese de Belo Horizonte.

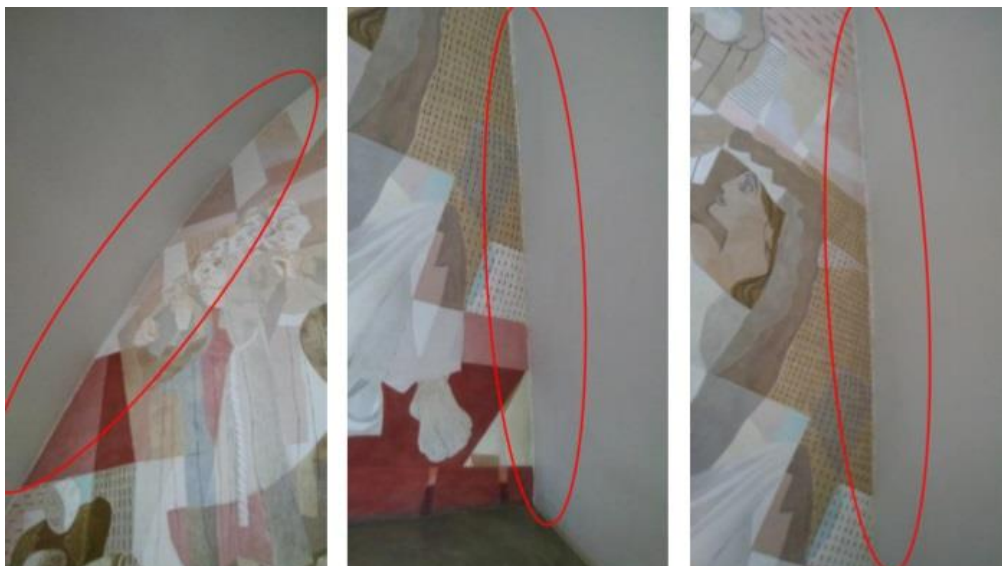
Figuras 107, 108 e 109 – Fissuras na parede do presbitério (aproximadamente 0,7mm). **Fonte:** Memorial da Arquidiocese de Belo Horizonte.

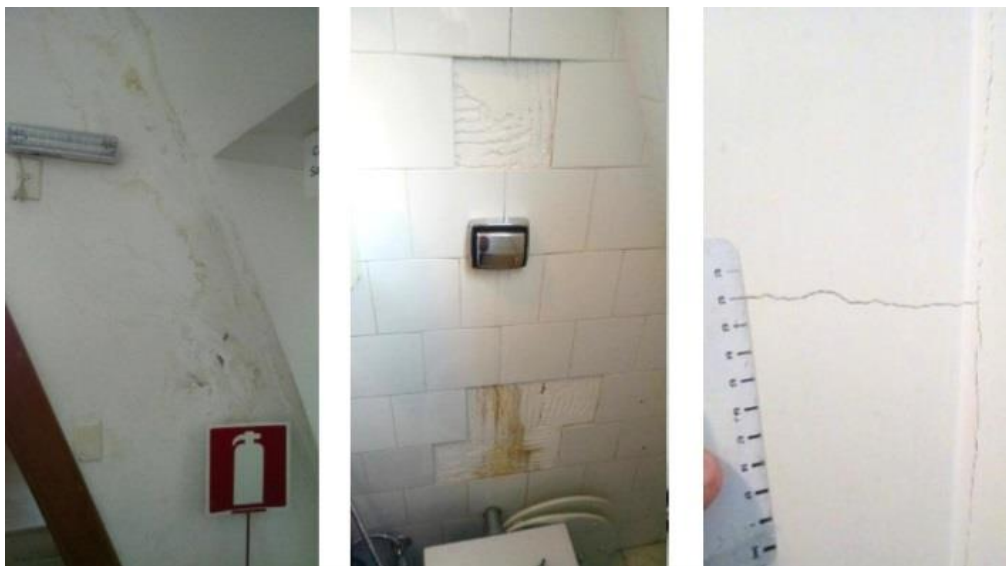
Figura 110 – Marcas de infiltração, manchas e pintura estufada – arco do presbitério. **Figura 111** – Descolamento do revestimento cerâmico dos banheiros e marcas de escorrimentos das instalações hidráulicas. **Figura 112** – Fissura na parede da sacristia (0,2 mm) – circulação para os banheiros. **Fonte:** Memorial da Arquidiocese de Belo Horizonte.

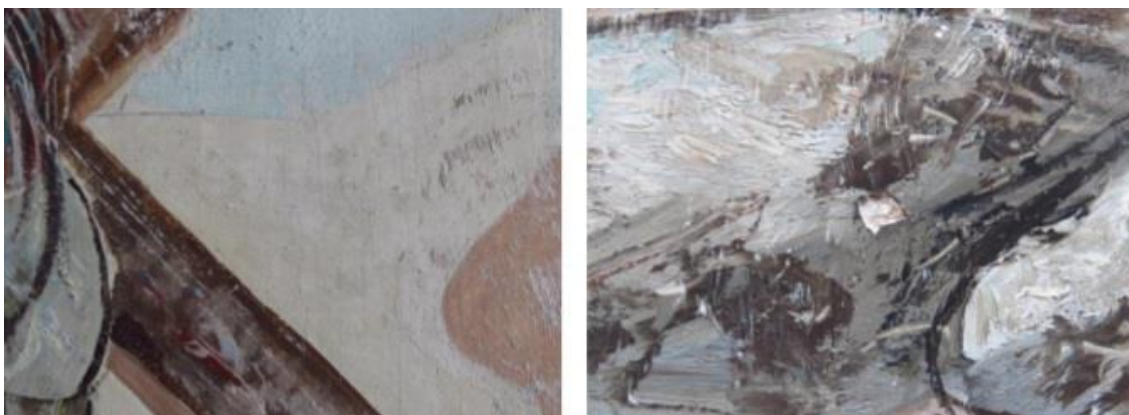
Figura 113 - Microfissura nos quadros da Via Sacra. **Figura 114** - Desplacamento da pintura do quadro XII (Jesus morre na cruz). **Fonte:** Memorial da Arquidiocese de Belo Horizonte.

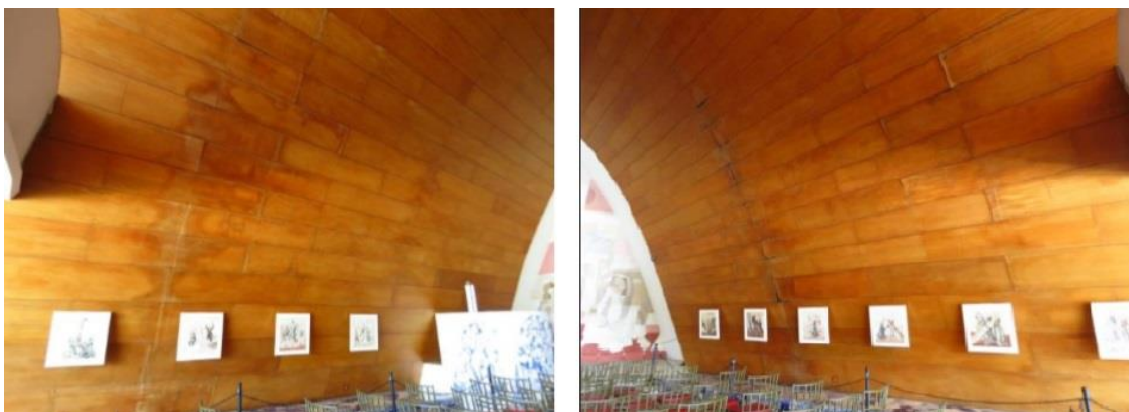
Figura 115 - Vista da lateral esquerda – lado do Evangelho. Danos mais agressivos no alinhamento da segunda junta de dilatação. **Figura 116** - Vista da lateral direita – lado da Epístola. Danos mais agressivos no alinhamento da primeira junta de dilatação. **Fonte:** Memorial da Arquidiocese de Belo Horizonte.

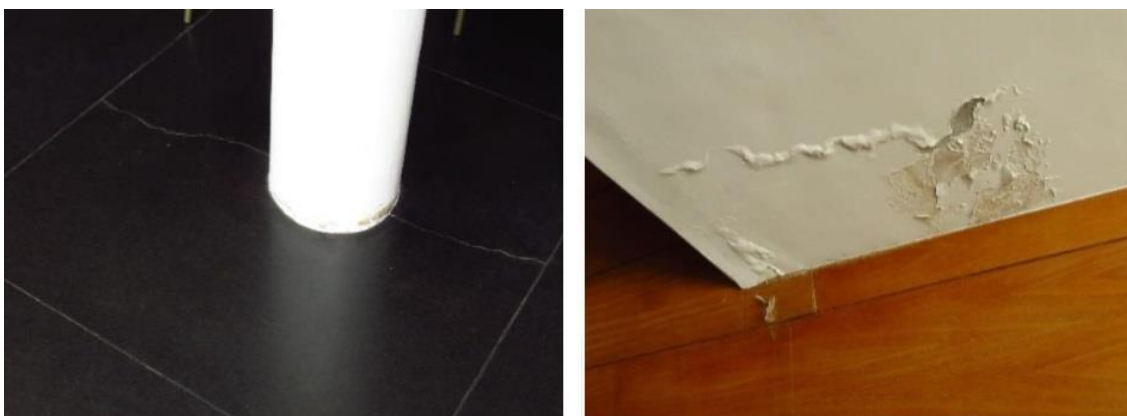
Figura 117 - Fissura no piso do átrio (0,4 mm). **Figura 118** - Infiltração na laje átrio. **Fonte:** Memorial da Arquidiocese de Belo Horizonte.

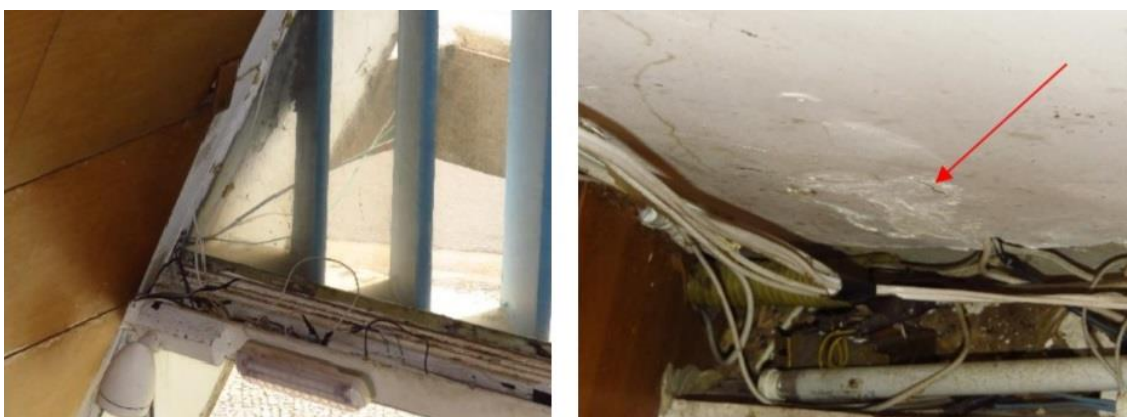
Figura 119 - Esquadrias da fachada frontal oxidadas com fiação exposta. **Figura 120** - Problemas de infiltrações na sanca próximo a condutores embolados. **Fonte:** Memorial da Arquidiocese de Belo Horizonte.

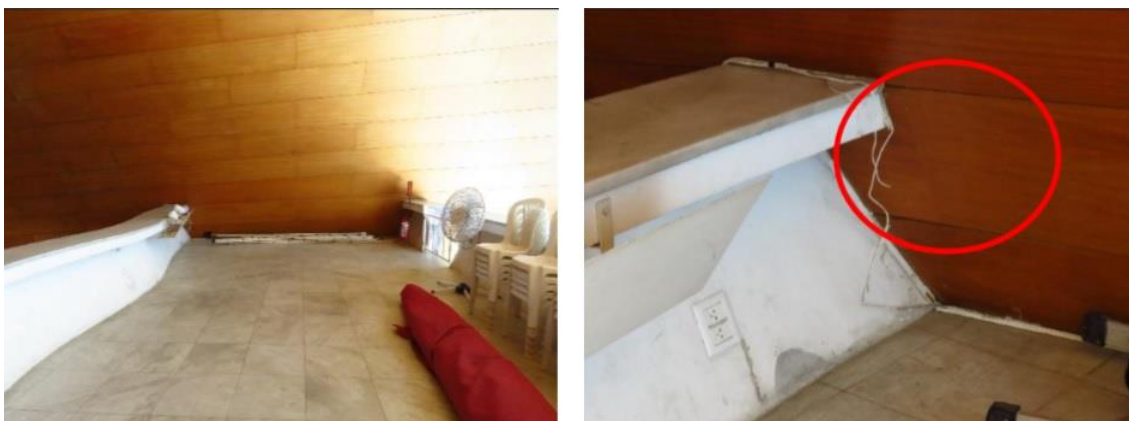
Figura 121 - Coro funcionando como local de depósito. **Figura 122** – Danos no forro e fiações expostas no coro. **Fonte:** Memorial da Arquidiocese de Belo Horizonte.

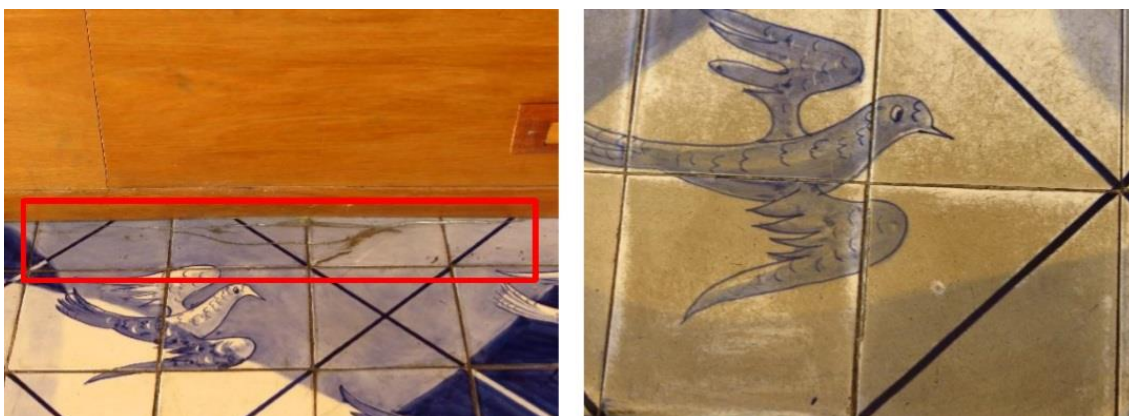
Figura 123 - Trinca no painel de azulejo que reveste o degrau na lateral da nave. **Figura 124** - Azulejo com manchas, abrasões e sujidades aderidas. **Fonte:** Memorial da Arquidiocese de Belo Horizonte.

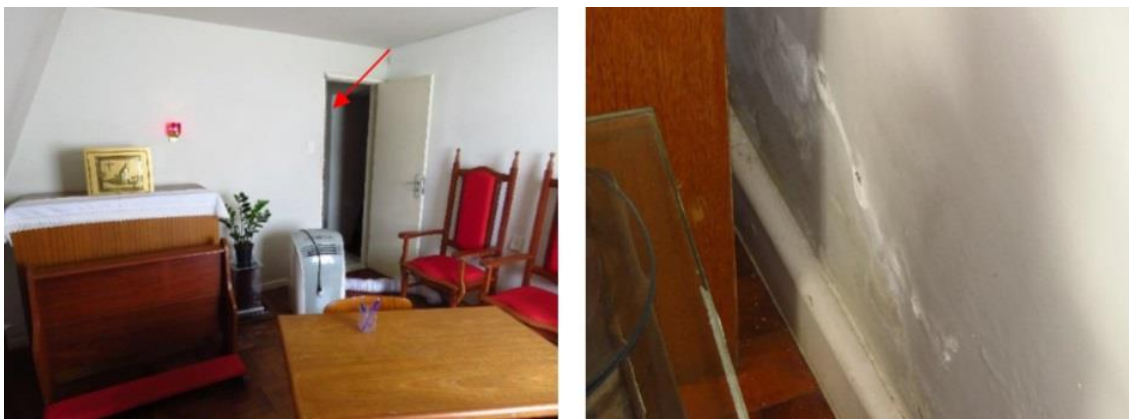
Figura 126 - Capela do Santíssimo usada como escritório, porta faltando alisar (indicada pela seta vermelha). **Figura 127** - Parede com umidade ascendente, bolhas e descolamento do reboco. **Fonte:** Memorial da Arquidiocese de Belo Horizonte.

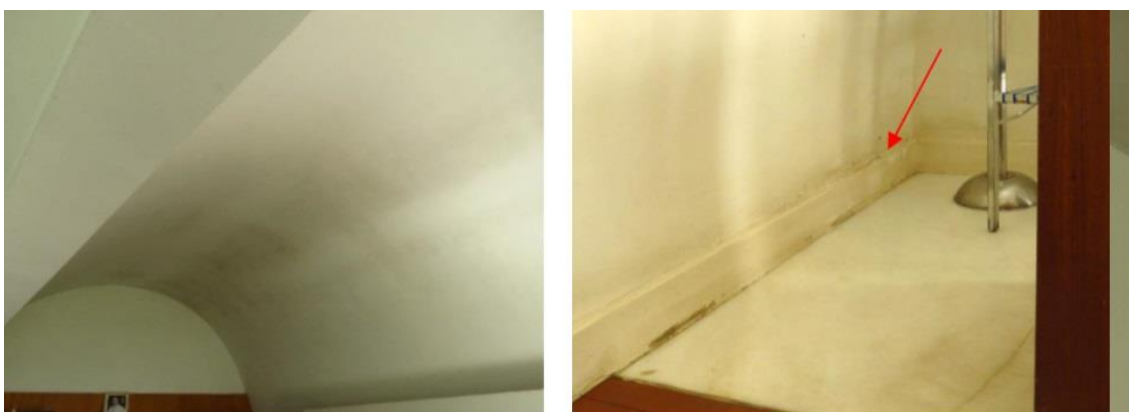
Figura 128 - Manchas de mofo na cobertura da loja. **Figura 129** – Umidade ascendente na parede da loja (indicado em vermelho). **Fonte:** Memorial da Arquidiocese de Belo Horizonte.

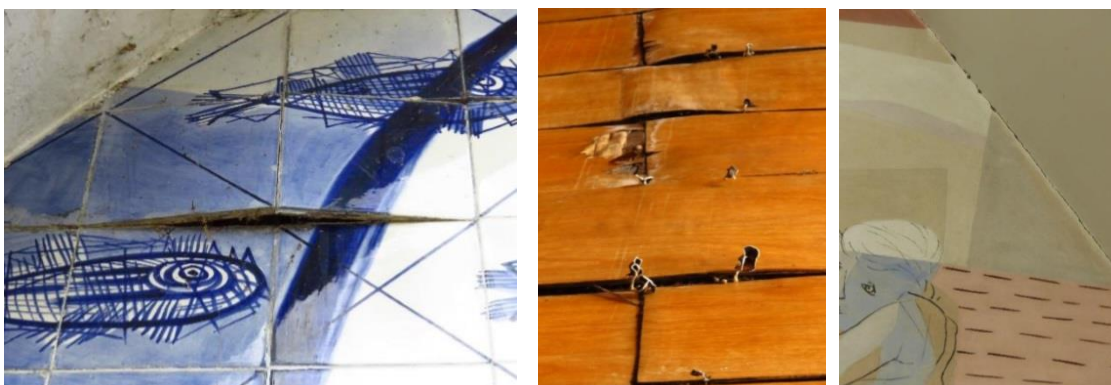
Figuras 130 – Peças com descolamento parcial por perda de aderência e teias de aranha no beiral. **Figura 131** – Fungos nas placas de madeira da nave. **Figuras 132** – Fissuras no encontro entre a parede do fundo do presbitério e a cobertura. **Fonte:** Memorial da Arquidiocese de Belo Horizonte.

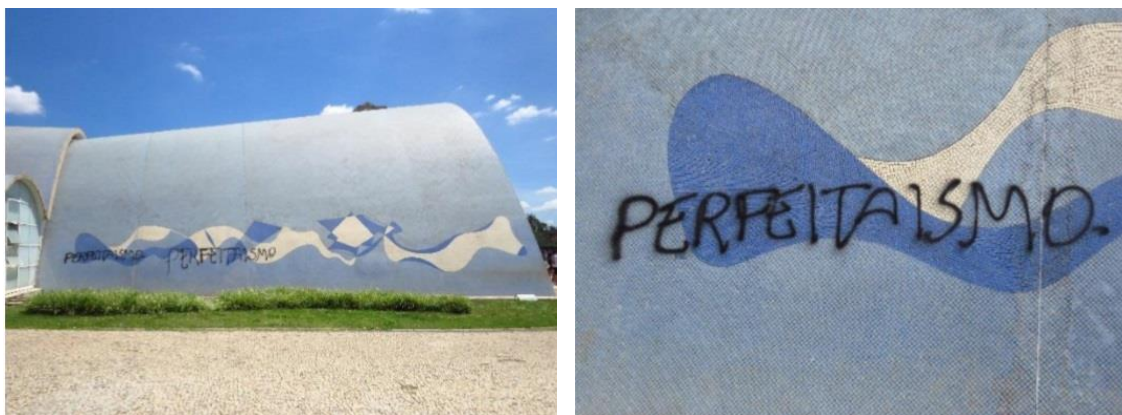
Figuras 133 e 134 – Pichação na lateral esquerda da nave. **Fonte:** Memorial da Arquidiocese de Belo Horizonte.

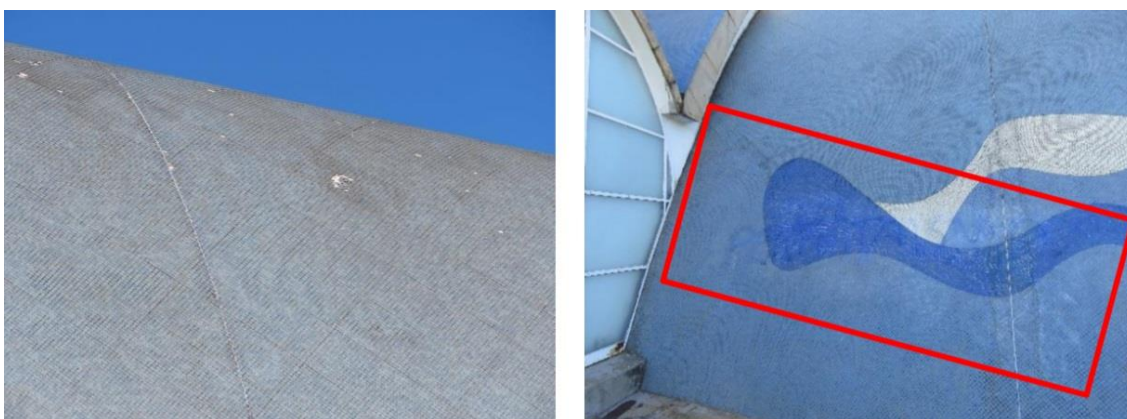
Figura 135 - Parte superior da cobertura da nave – descolamentos de pastilhas generalizados. **Figura 136** - Área de limpeza da pichação. **Fonte:** Memorial da Arquidiocese de Belo Horizonte.
