**PATOLOGIA E TERAPIA DOS EDIFÍCIOS DO TRIBUNAL DE
JUSTIÇA DO ESTADO DE MINAS GERAIS**

UNIVERSIDADE FEDERAL DE MINAS GERAIS
ESCOLA DE ENGENHARIA
PROGRAMA DE PÓS-GRADUAÇÃO EM ENGENHARIA DE ESTRUTURAS

Dissertação apresentada ao Programa de Pós-Graduação em Engenharia de Estruturas da Escola de Engenharia da Universidade Federal de Minas Gerais, como parte dos requisitos necessários à obtenção do título de "Mestre em Engenharia de Estruturas".

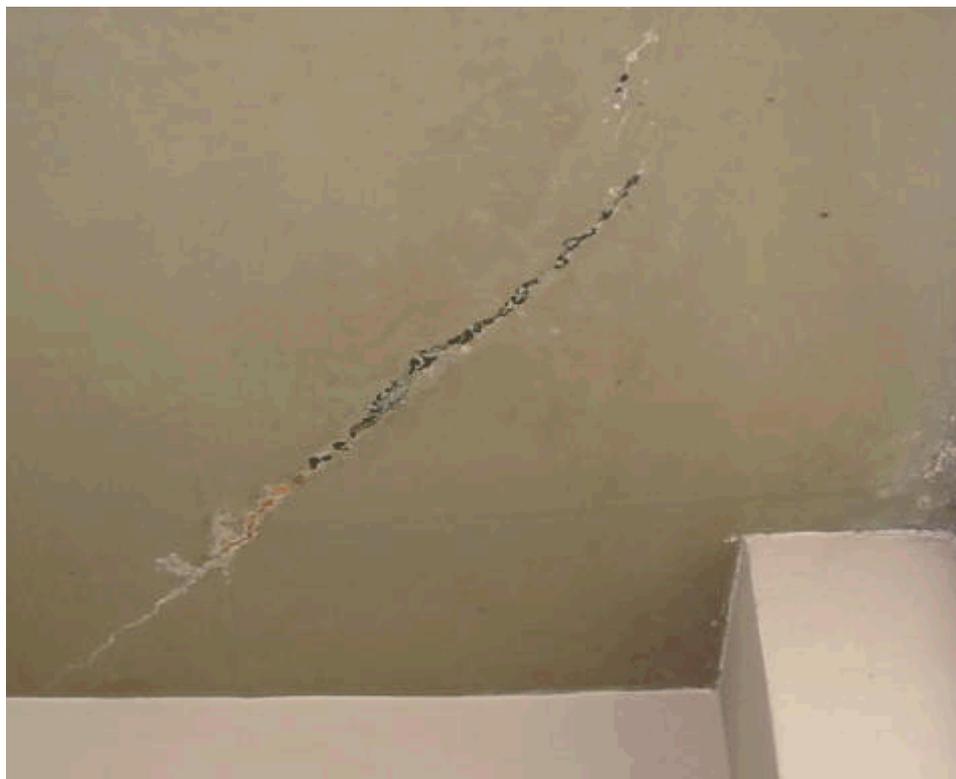
A tomada fotográfica foi obtida pelo autor na laje de cobertura no prédio do Forum da Comarca de Piranga. Este mesmo caso se repetiu num dos cantos da laje de cobertura do Forum de Sacramento.

Figura 3.8 – Fissura de canto de laje na face inferior

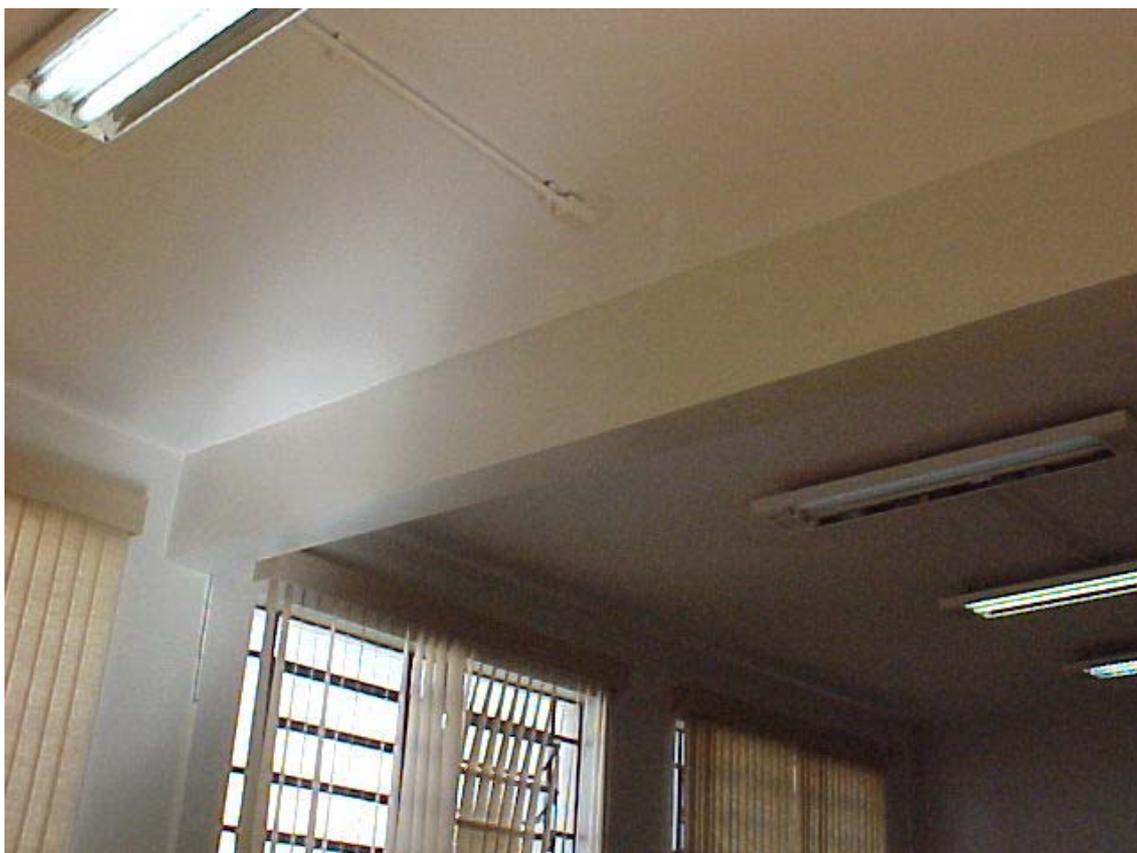
A foto 7.2.2 mostra a viga metálica em perfil I 12” x 5 ¼” revestida com argamassa para contenção das deformações encontradas na laje em 1997.

Figura 7.2.2: Viga metálica revestida com argamassa para contenção de flecha na laje.

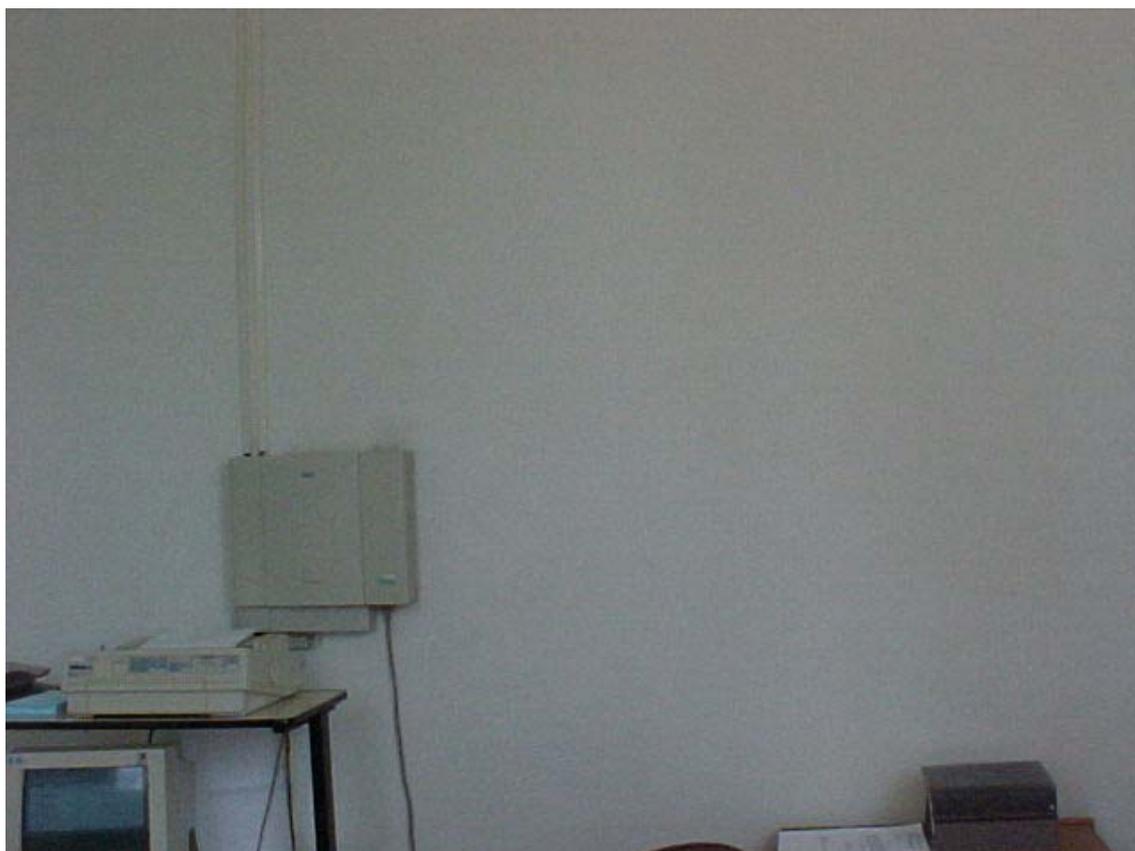
Figura 7.2.4: O outro lado da mesma parede sobre a laje com a viga de reforço

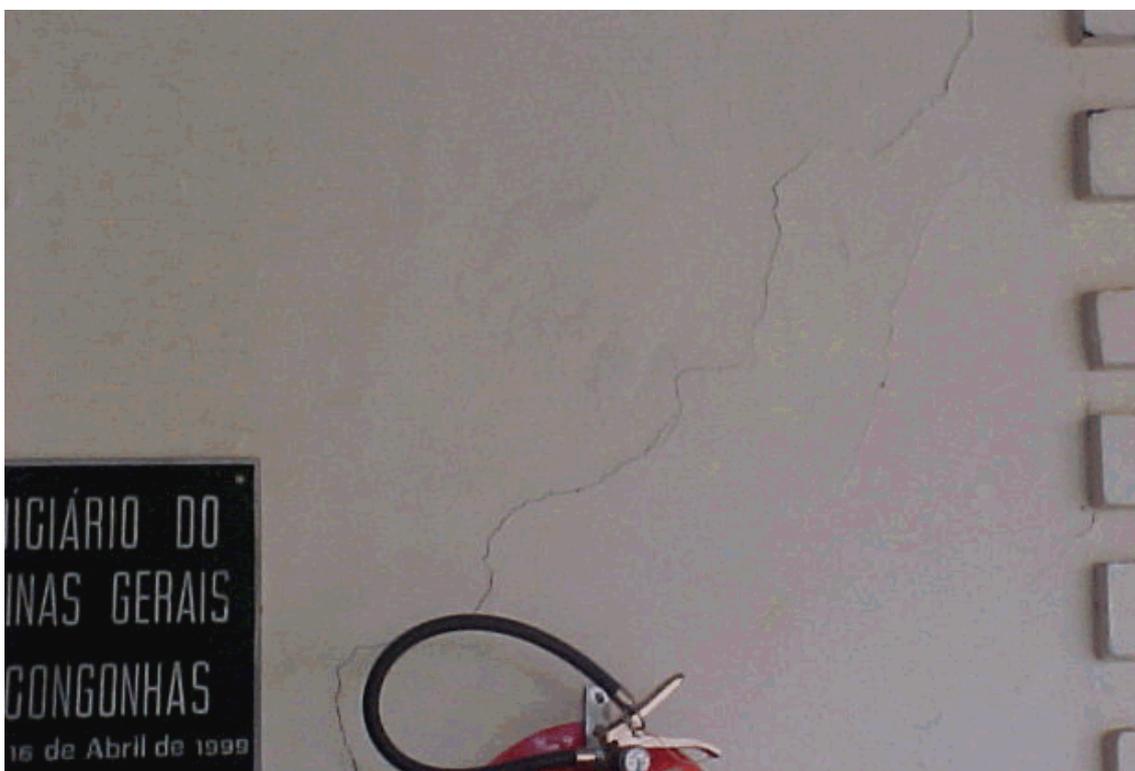
Figura 7.4.1.5 – Trinca inclinada posterior ao reforço de fundação

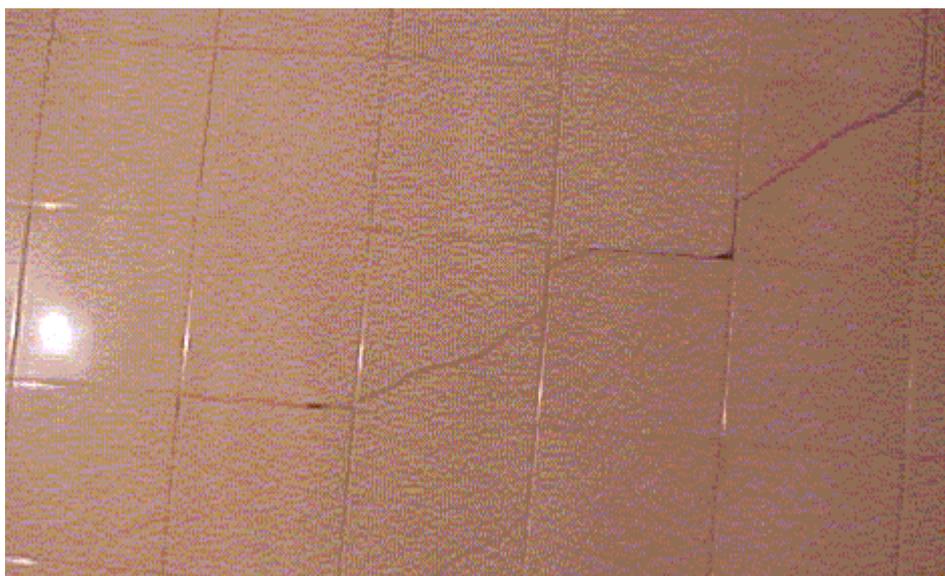
Figura 7.4.1.6 – Trinca inclinada posterior ao reforço de fundação

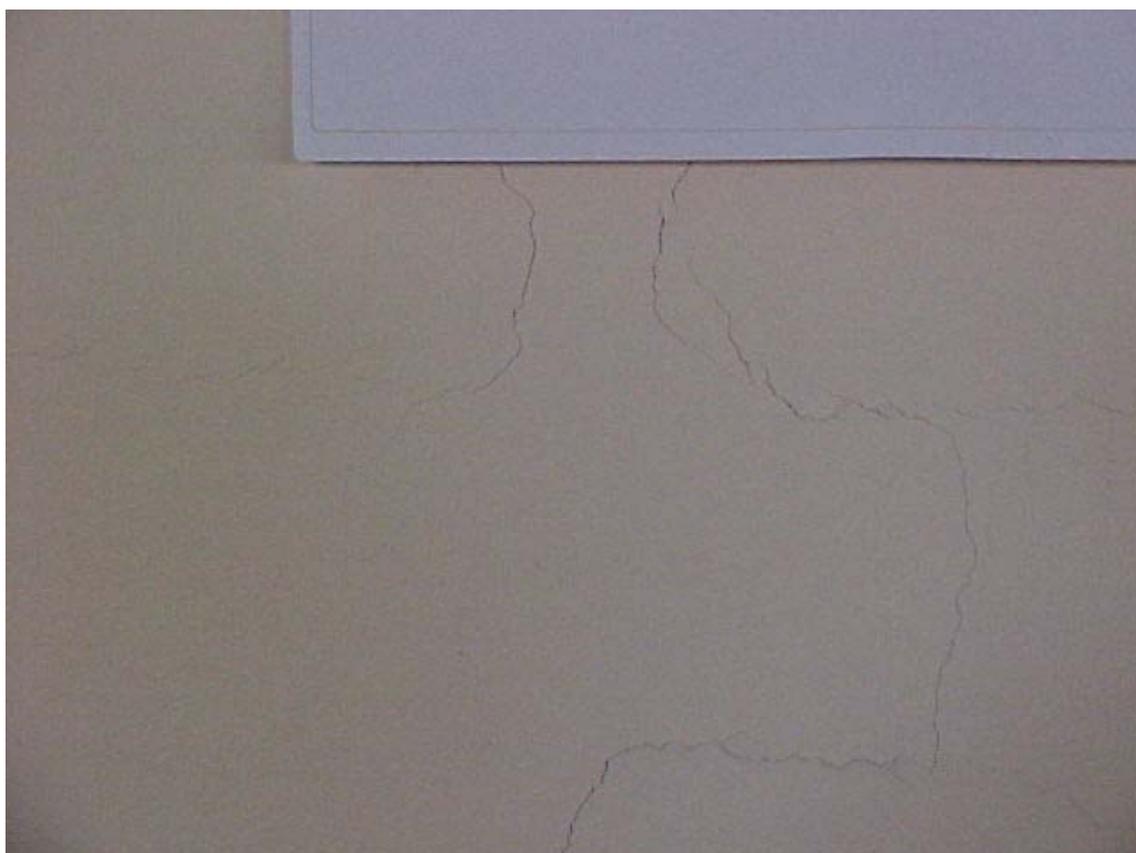
Figura 7.4.1.7 – Trinca periférica ao grampo da costura da alvenaria

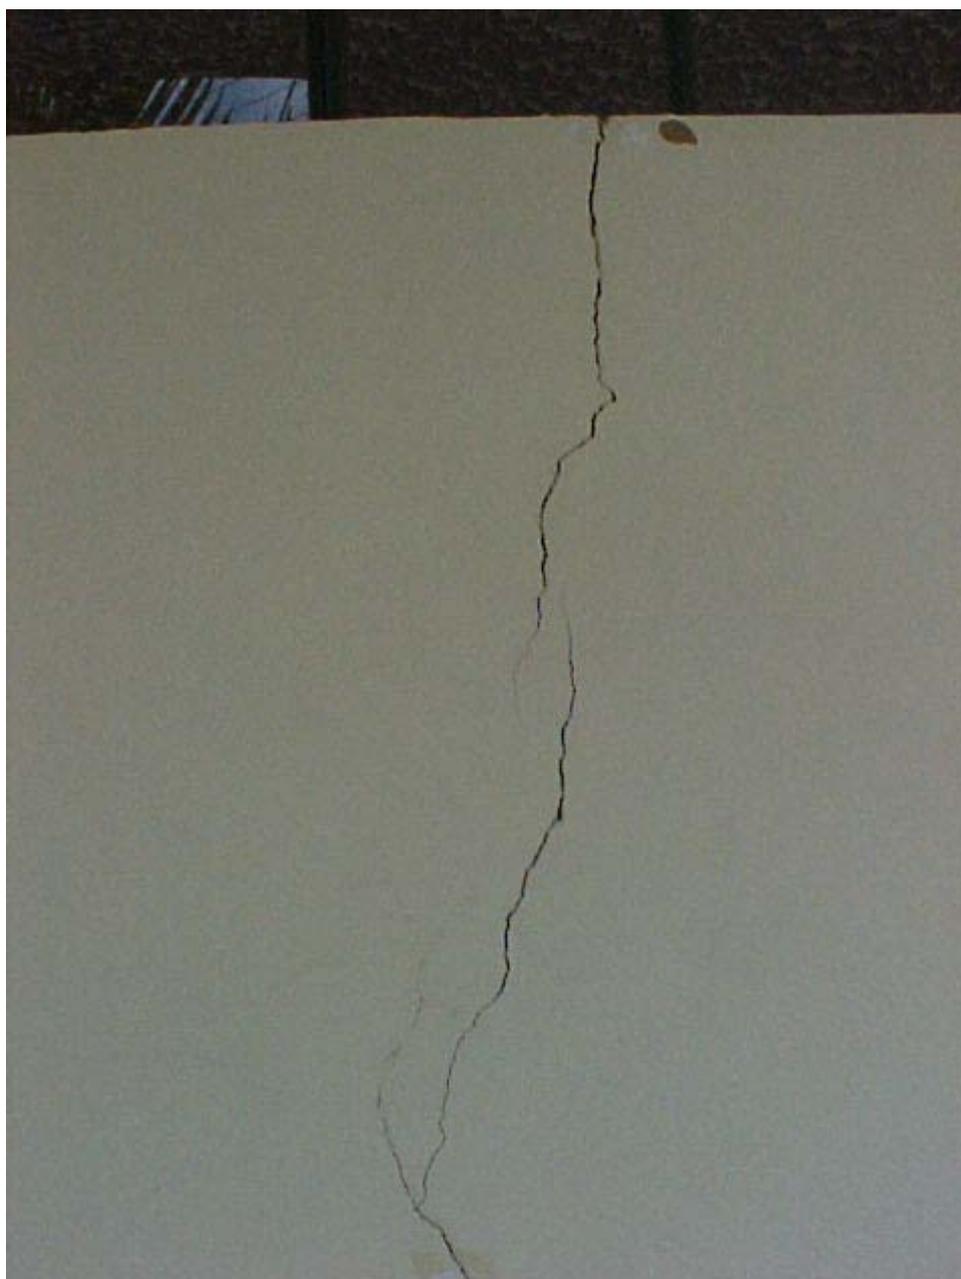
Figura 7.4.1.8 – Trinca vertical posterior ao reforço de fundação

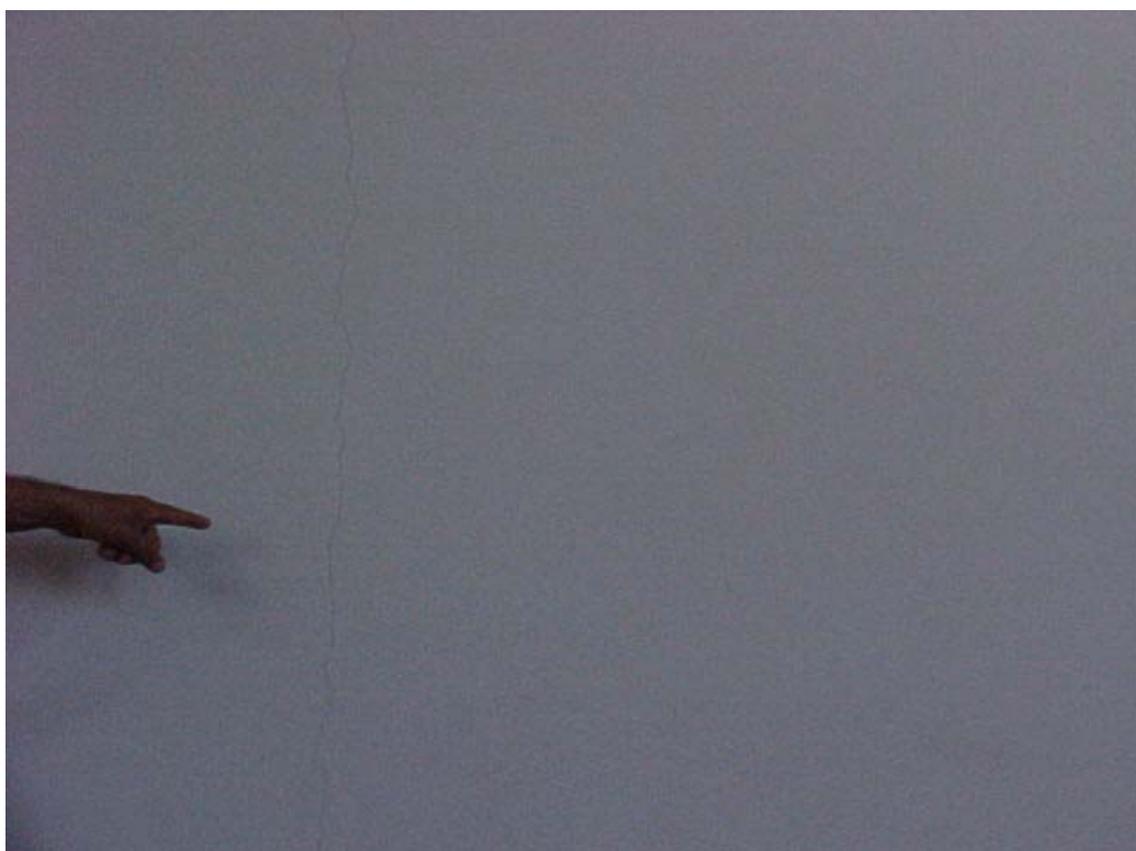
Figura 7.4.2.4 – Fissuras devidas a fechamento de vãos.

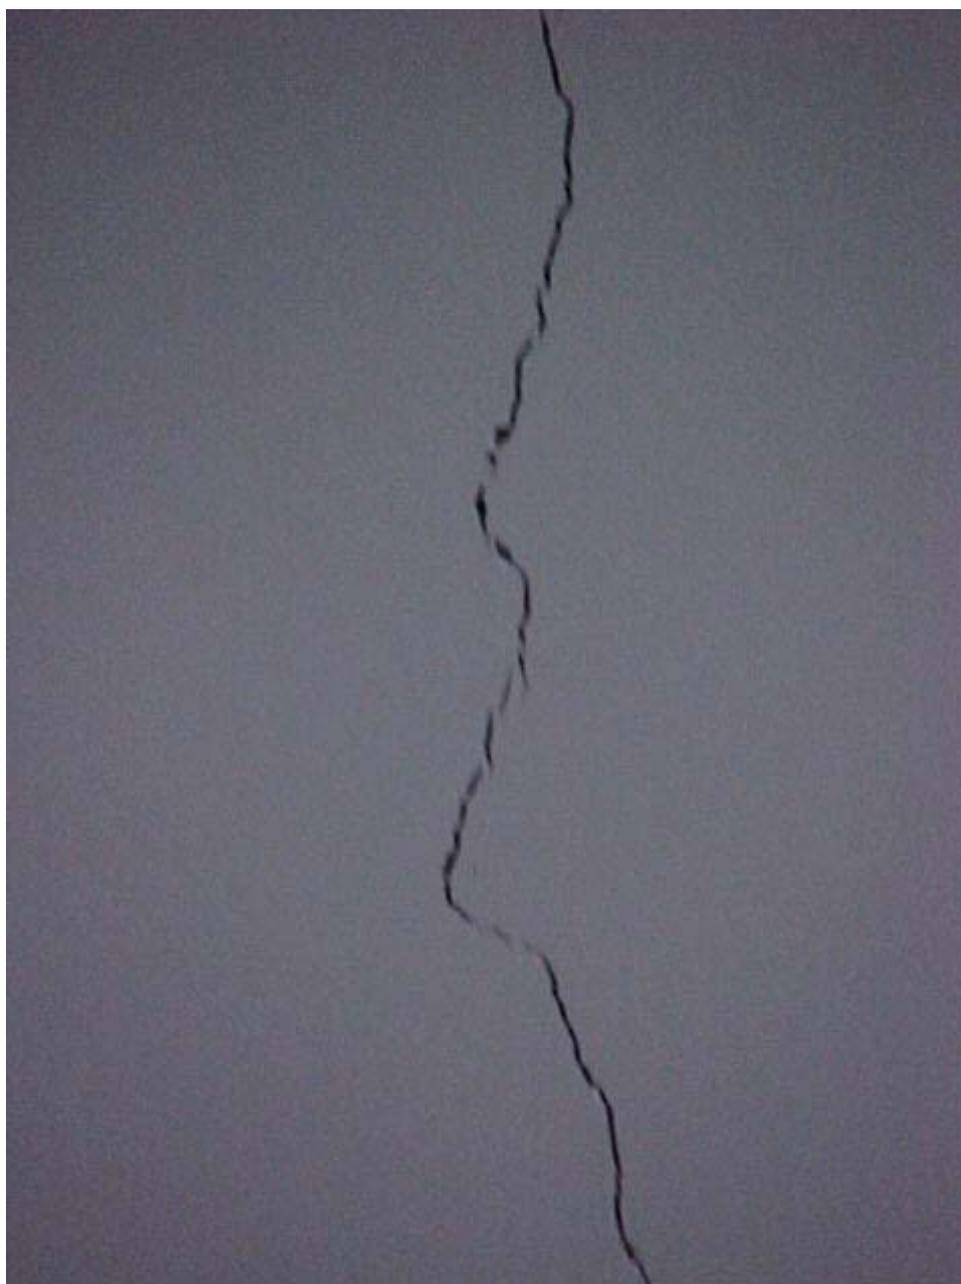
7.4.2.5 - Fissuras devidas a fechamento de vãos.

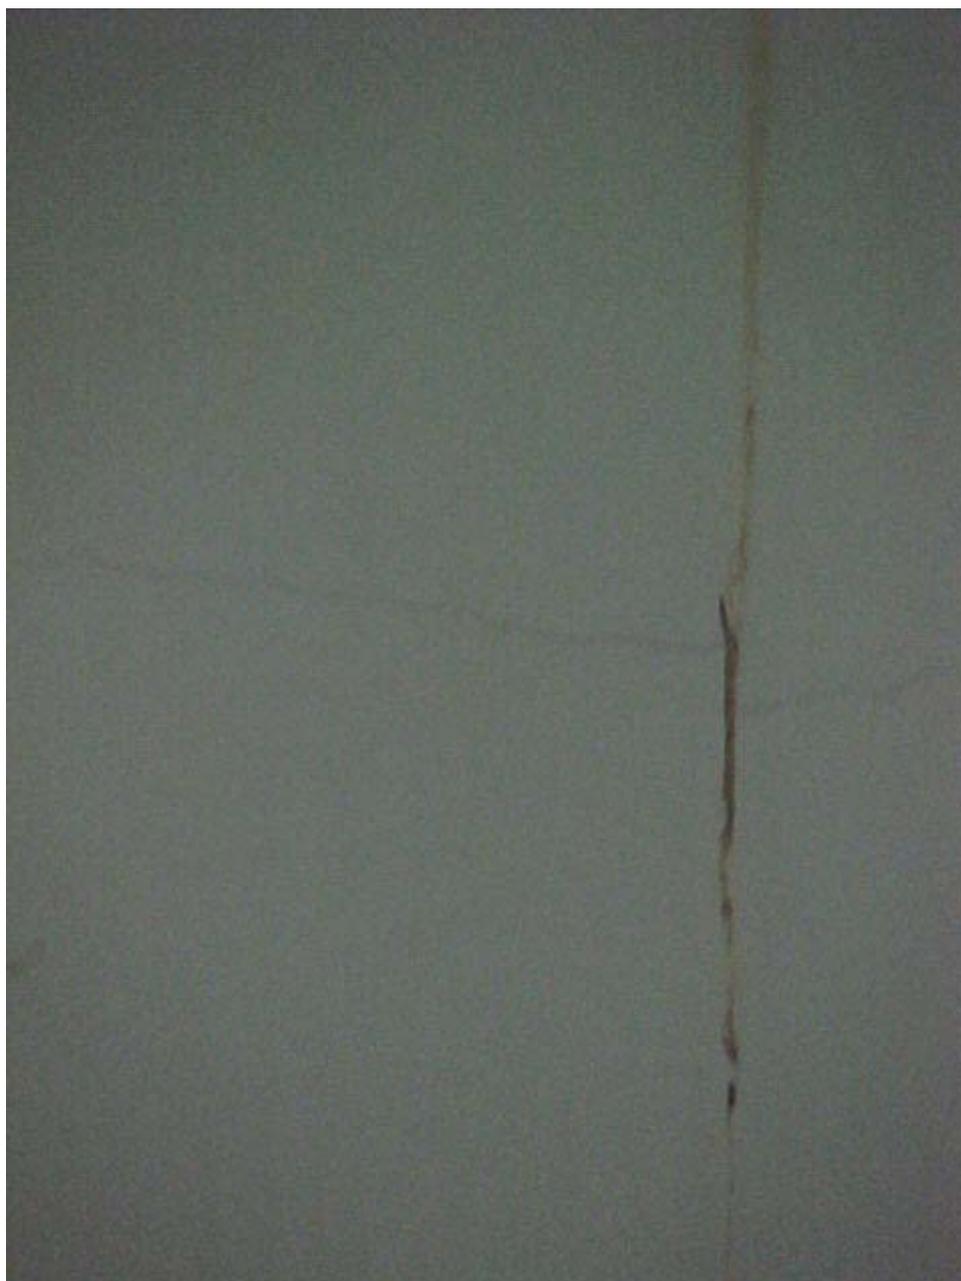
Figura 7.4.2.6 – Fissura vertical entre parede e pilar

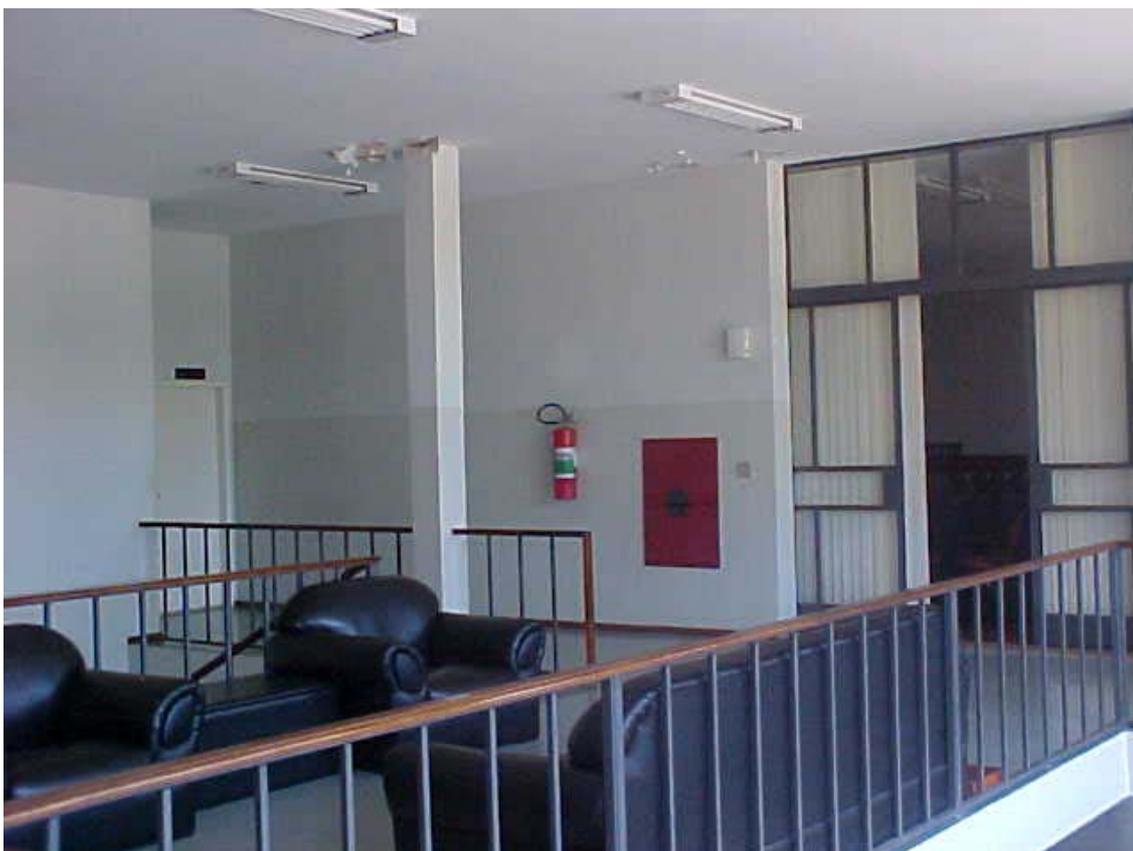
Figura 7.4.3.4 – Parede que foi costurada conforme o projeto-padrão PR-TRINCAS

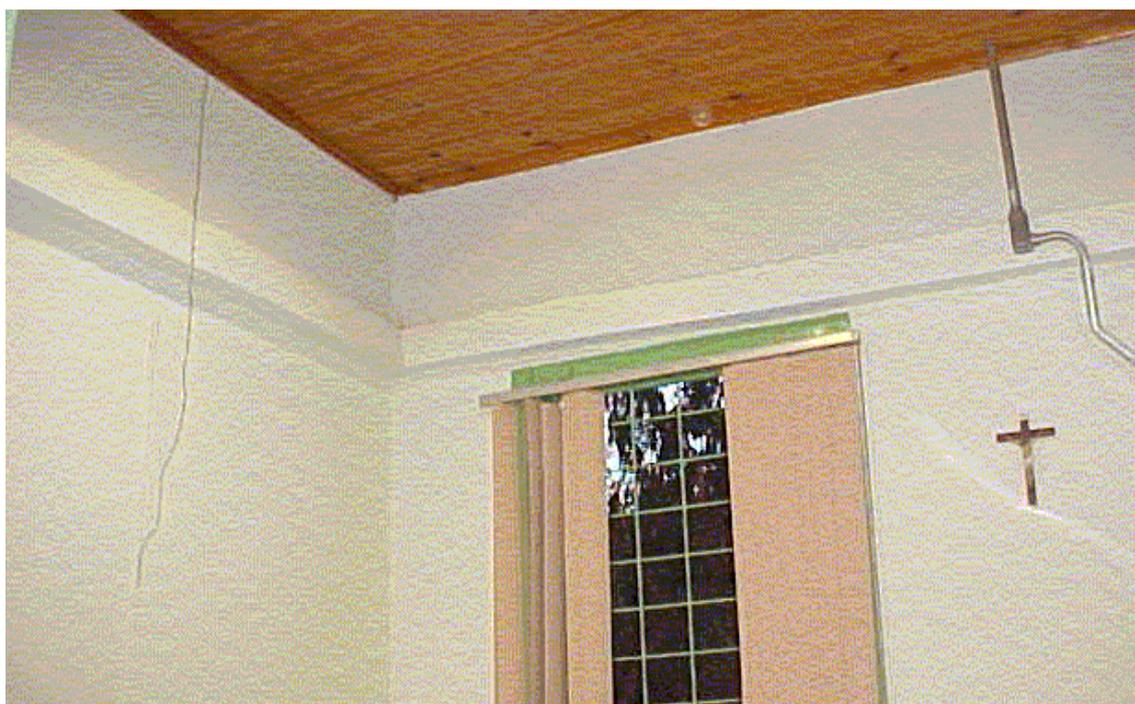
Figura 7.5.1.4 – Trinca que apareceu após o atirantamento
