# **MANIFESTAÇÕES PATOLÓGICAS EM EDIFICAÇÕES CAUSADAS POR OBRAS NOVAS EM TERRENOS VIZINHOS: UM ESTUDO DE CASO**

**AUTOR: THAÍS CALIXTO BARROS**  
**ORIENTADOR: PROF. ADRIANO DE PAULA E SILVA**

**JULHO, 2016**

Monografia apresentada ao Curso de Especialização em Construção Civil  
da Escola de Engenharia da UFMG.

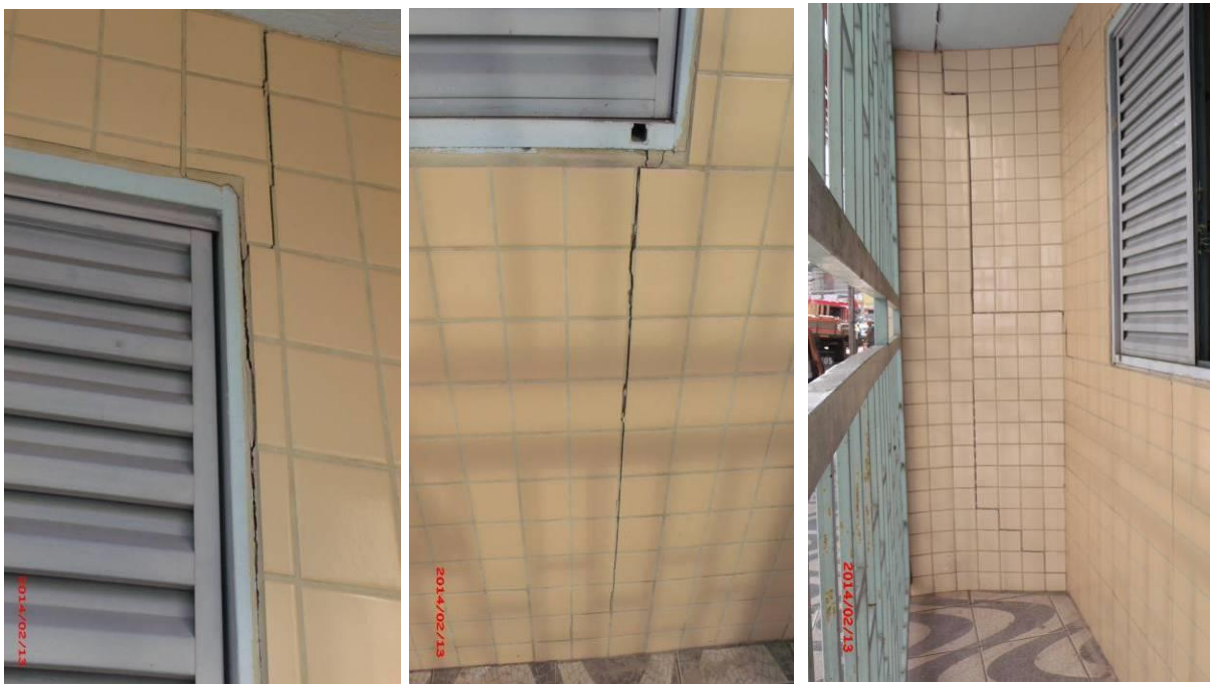
A Figura 4.2 mostra diversas trincas e rachaduras encontradas na fachada da edificação.

Figura 4.2 - Trincas e rachaduras na fachada da edificação.

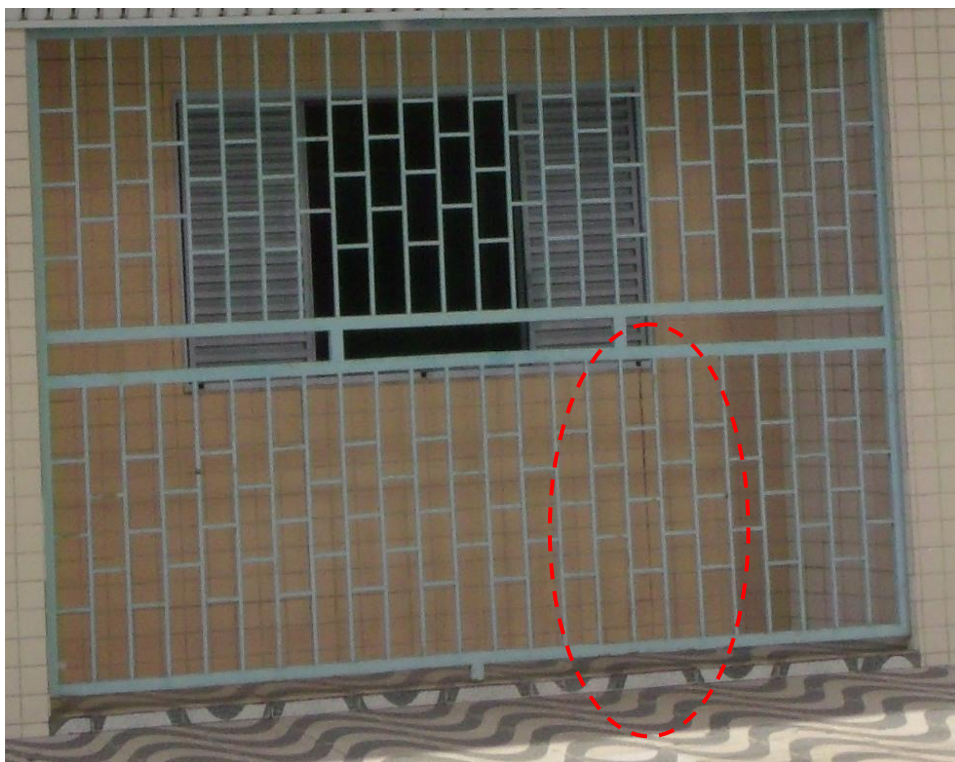
Em análise a imagem do mesmo local, retirada do Google Earth, em 2014, pode-se verificar a existência de trinca próximo a janela na fachada da edificação, podendo verificar na Figura 4.5 e 4.6.

Figura 4.5 - Fachada da edificação posterior a construção da edificação vizinha.

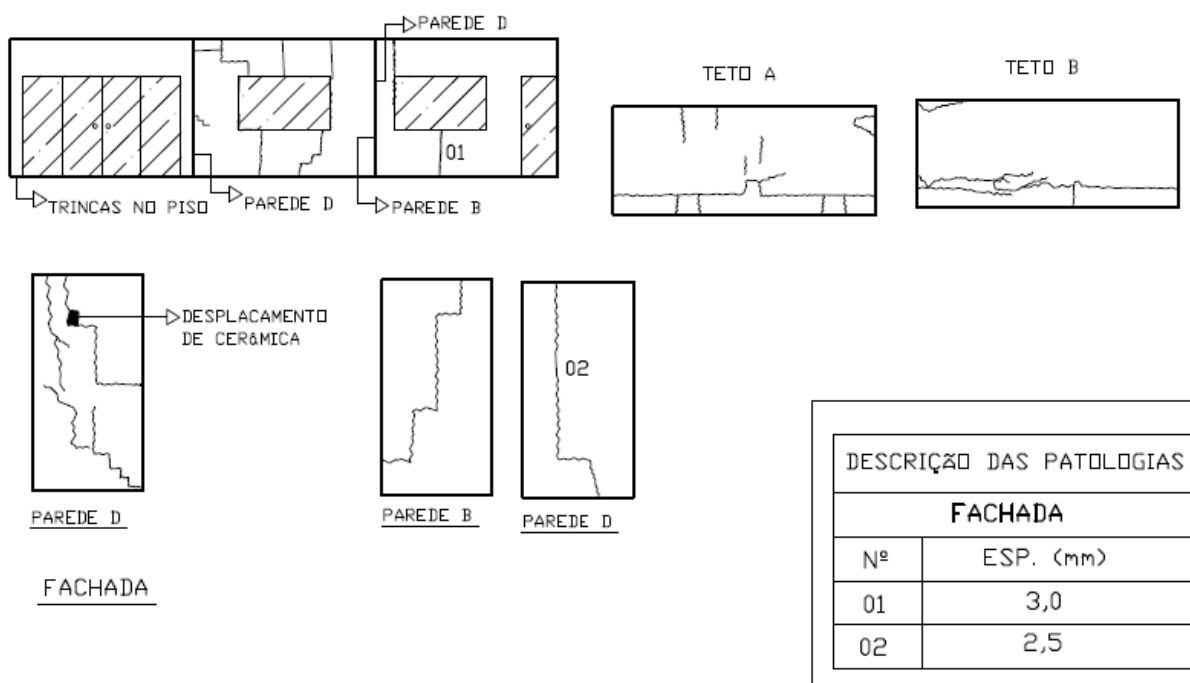
Figura 4.6 - Mapeamento de trincas na Fachada da edificação.

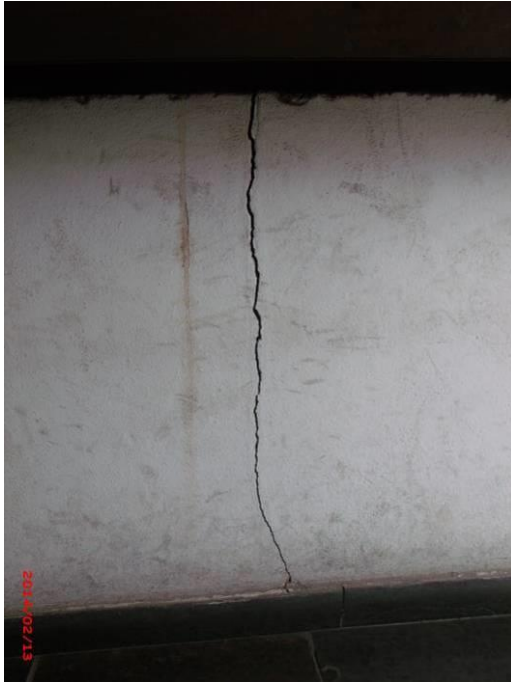
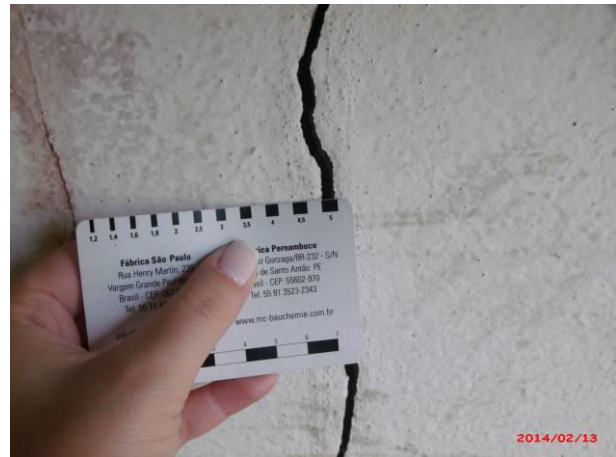
Figura 4.7 - Rachadura na área interna, medição da espessura com fissurômetro.

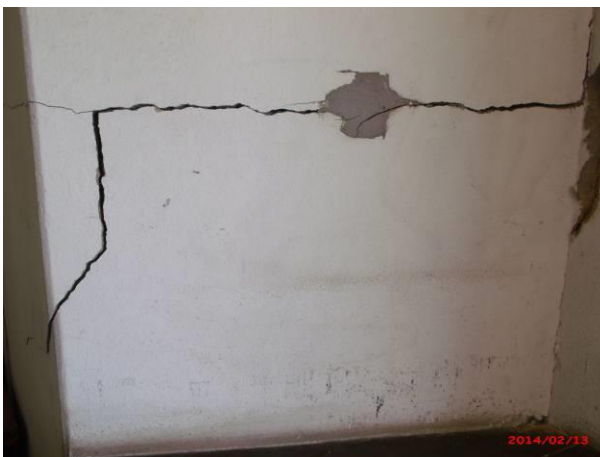
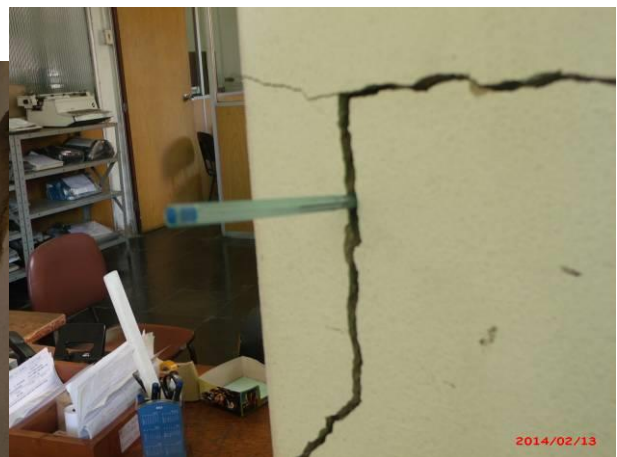
Figura 23 - Rachadura na área interna da edificação.

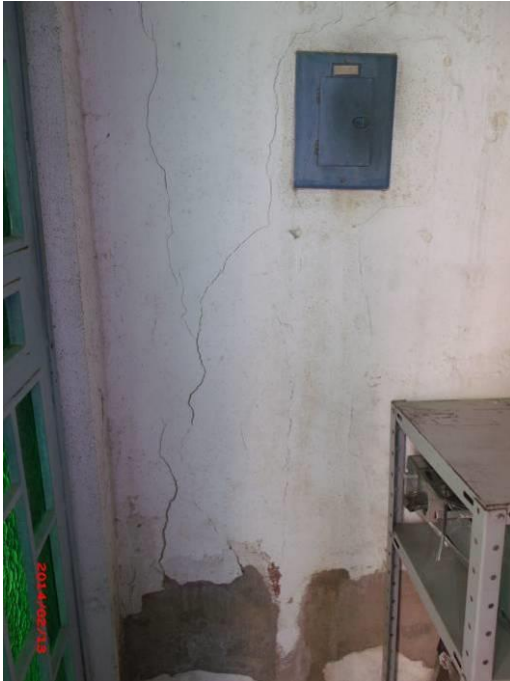
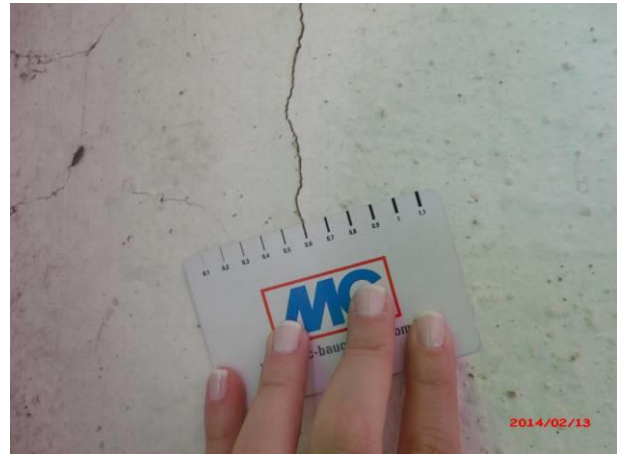
Figura 4.924 – Trincas na diagonal - medição da espessura com fissurômetro.

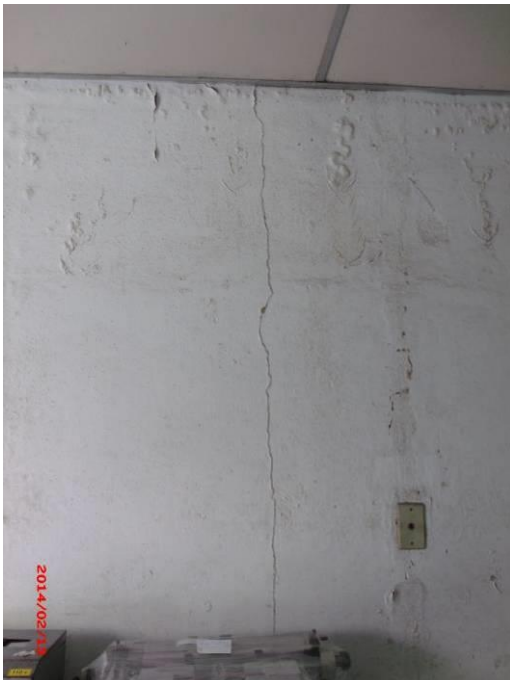
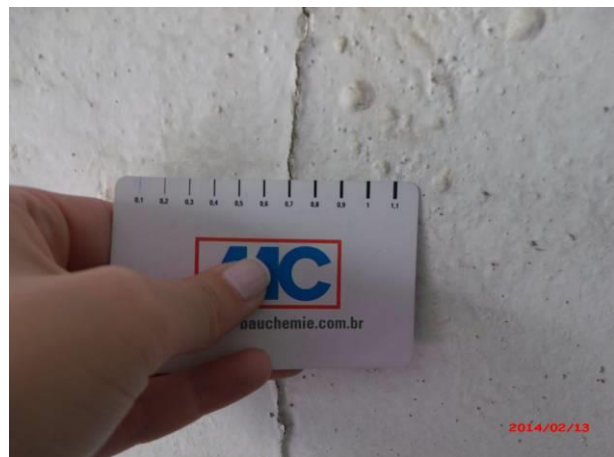
Figura 4.10 - Trinca na vertical em toda extensão do pé direito - medição da espessura com fissurômetro.

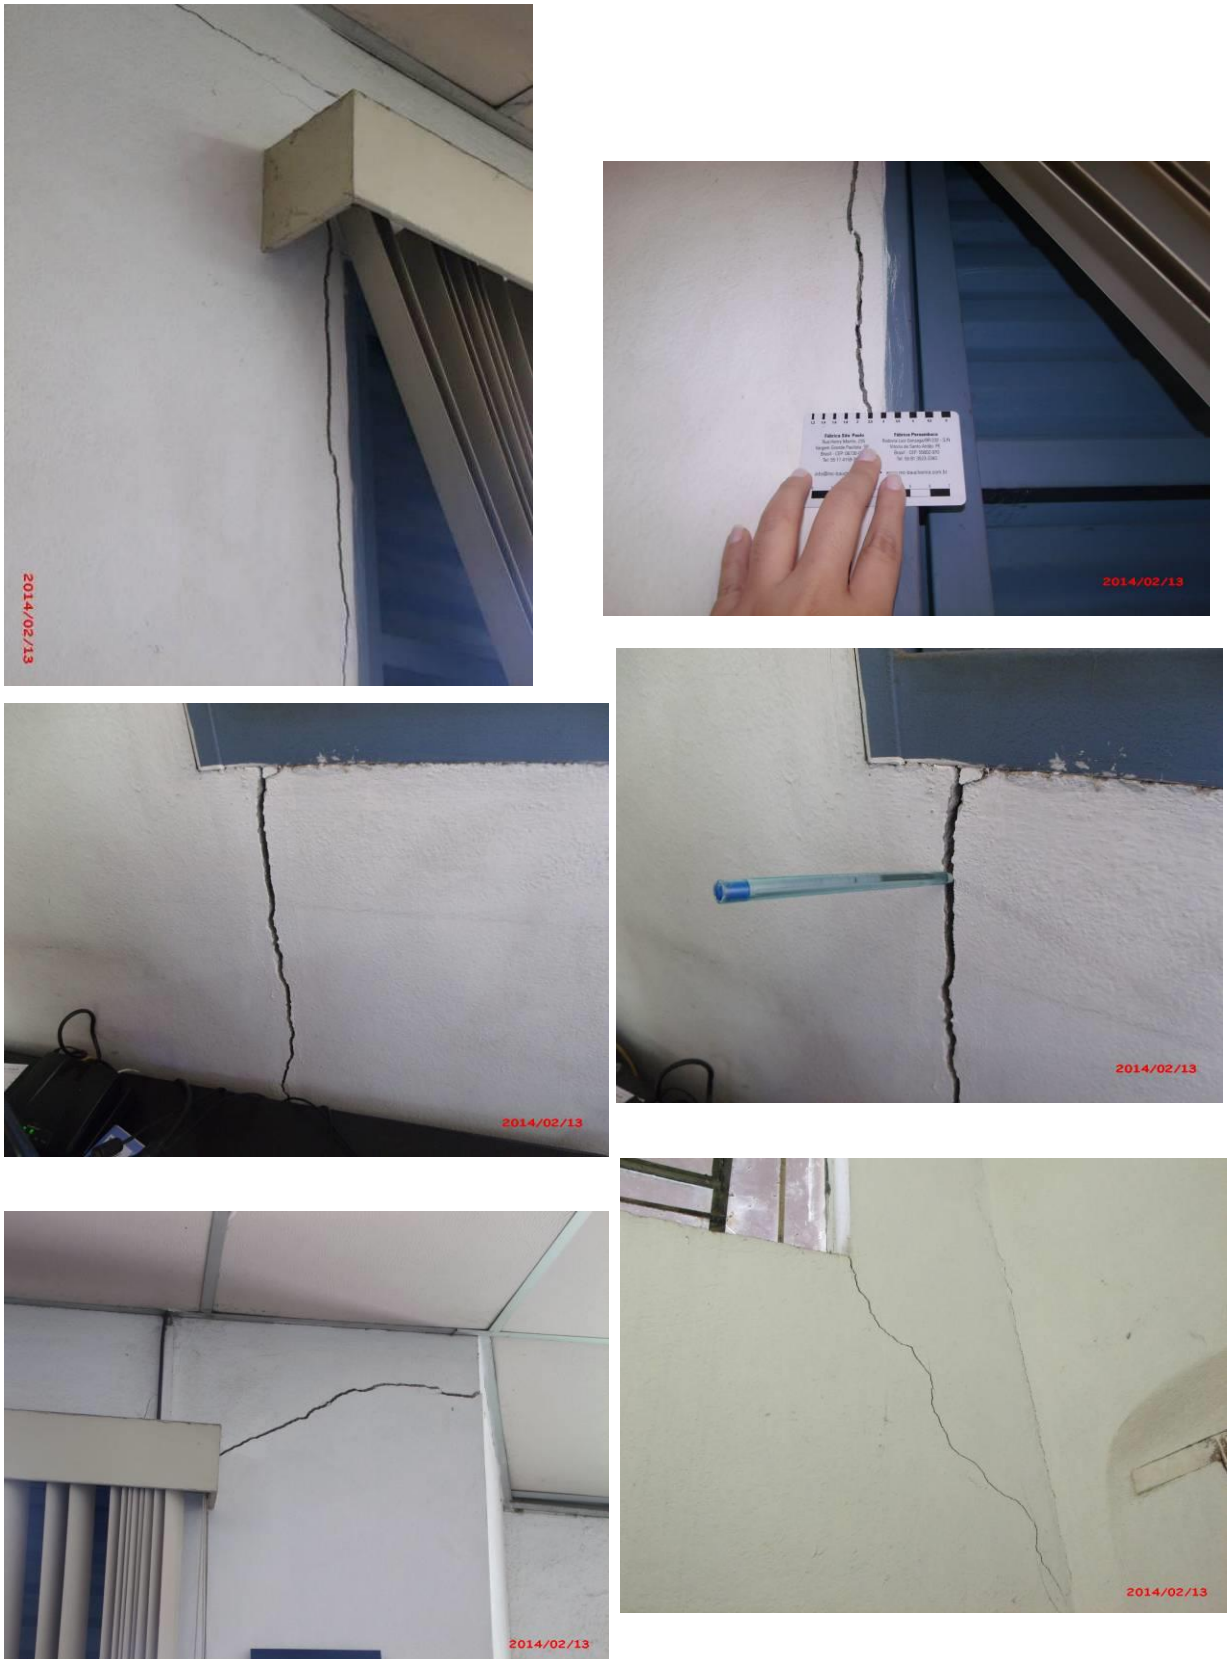
Figura 4.1125 - Rachaduras próximo ao vão de janelas na diagonal - medição da espessura com fissurômetro.

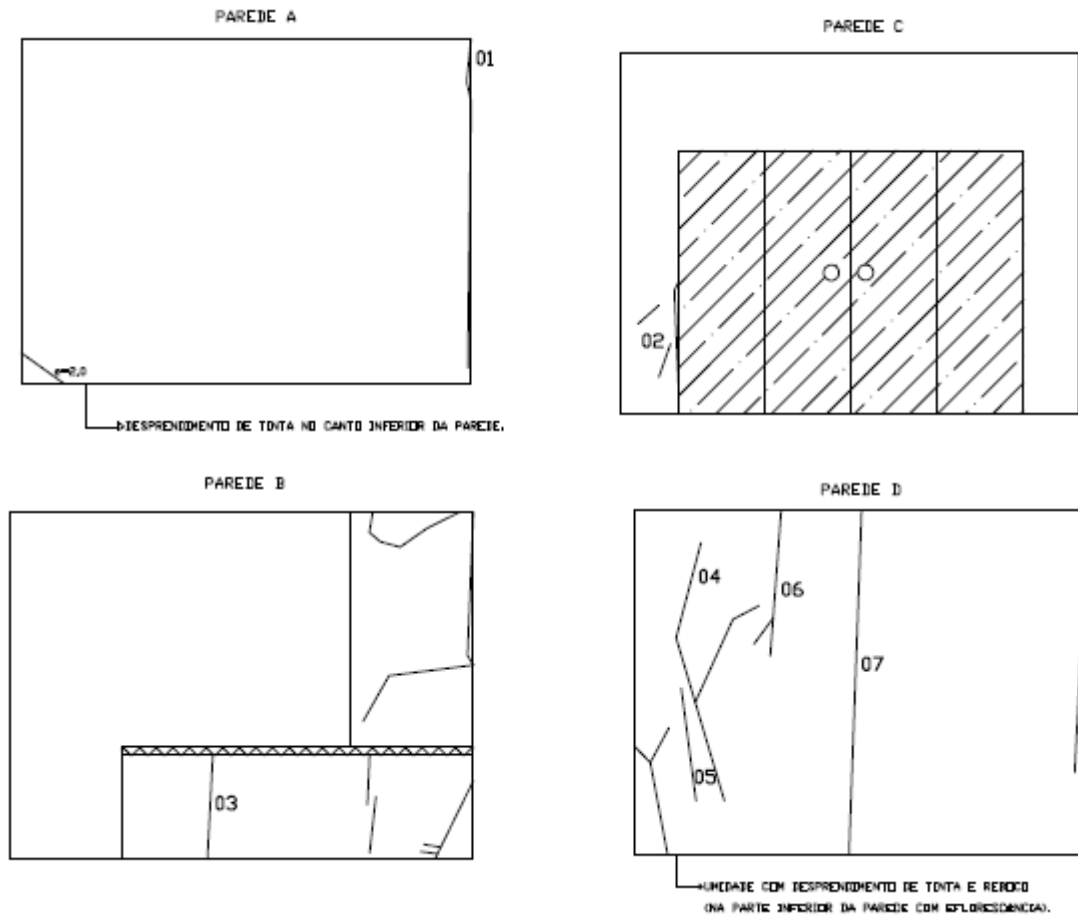
DESCRIÇÃO DAS PATOLOGIAS	
RECEPÇÃO	
Nº	ESP. (mm)
01	1,2
02	0,2
03	5,0
04	1,6
05	2,0
06	0,9
07	0,7

Figura 4.1226 - Mapeamento de trincas em um dos cômodos da edificação.

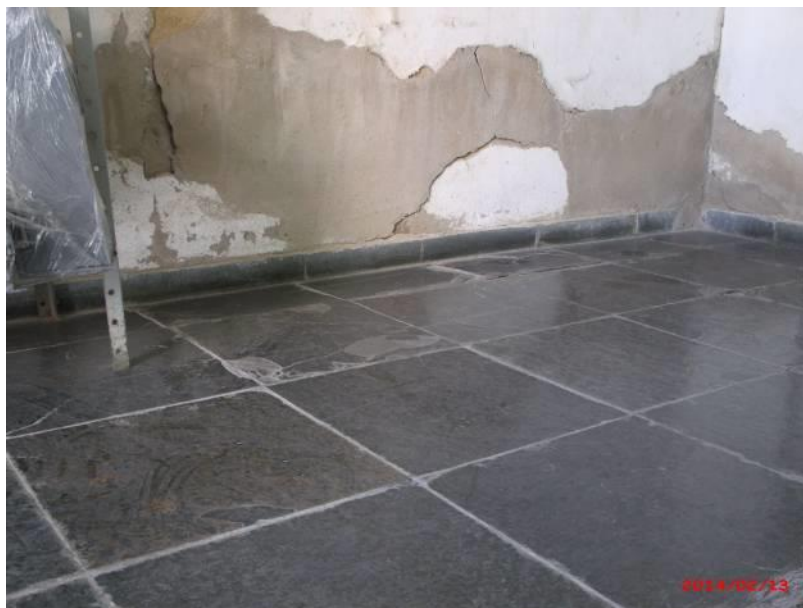
Detectou-se também desnível nos pisos internos e externos do pavimento térreo da edificação, rachaduras e deslocamento de revestimentos. Observa-se nas Figuras 4.13 e 4.14.

Figura 4.1327 - Desnível do piso da recepção.

Analisando as características das manifestações patológicas, como trincas em 45°, aberturas com grandes espessuras, esmagamentos localizados em forma de escamas, abatimento do piso, entre outros, é possível verificar que a edificação analisada sofreu recalque diferencial. A estrutura não suportou deformações originadas pela obra nova. Essas deformações foram determinadas pela interferência no bulbo de tensões das fundações, incompatibilidade de materiais, técnicas e tipo de fundação utilizadas.

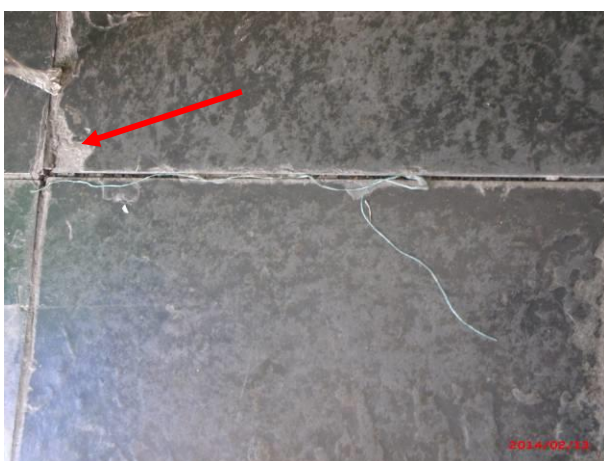
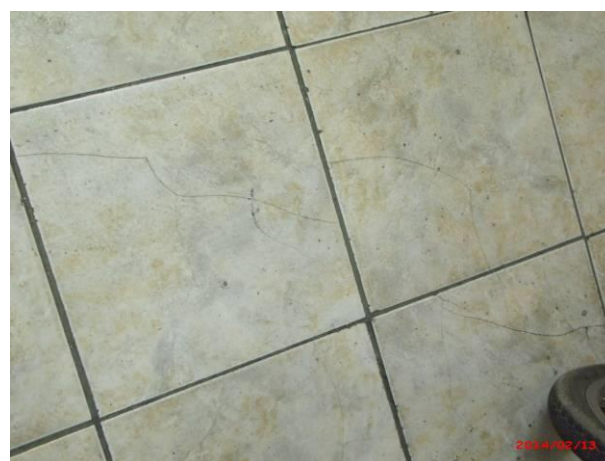
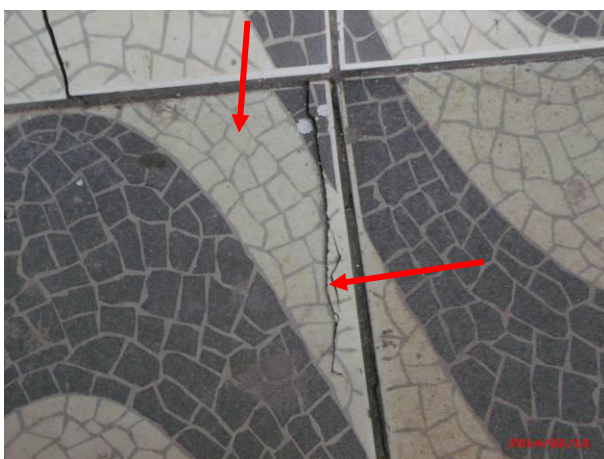
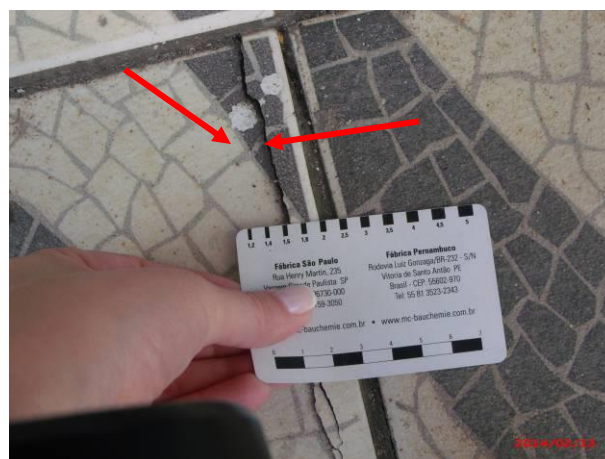
Figura 4.1428 - Rachaduras no piso.

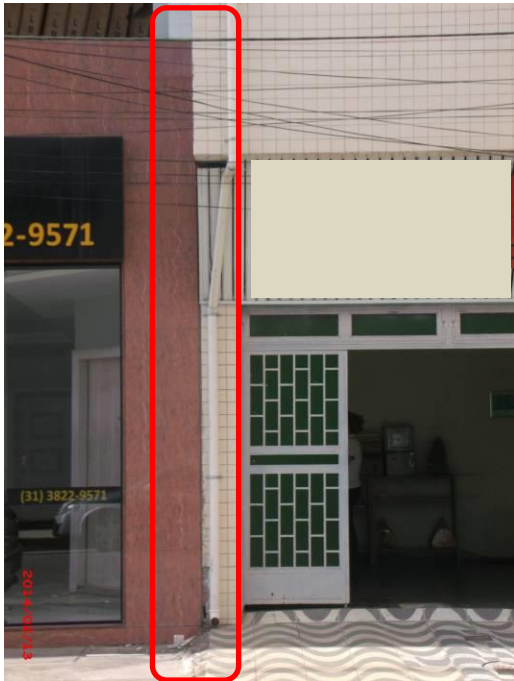
Não foi executado junta de dilatação / movimentação entre a edificação em análise e a edificação vizinha, conforme demonstrado na foto abaixo. A flexibilidade dos edifícios foram prejudicadas, ocorrendo grande concentração de tensões, provocando fissuras.

Edificação vizinha em contato com a edificação analisada.

Sugere-se acompanhamento das manifestações patológicas existentes para verificação de sua progressão. De imediato faz-se necessário a execução da junta de dilatação entre os componentes da obra vizinha com a edificação objeto deste, bem como a instalação de calhas e rufos no espaçamento existente entre as mesmas, para eliminação da infiltração de água e reparos das patologias existentes.

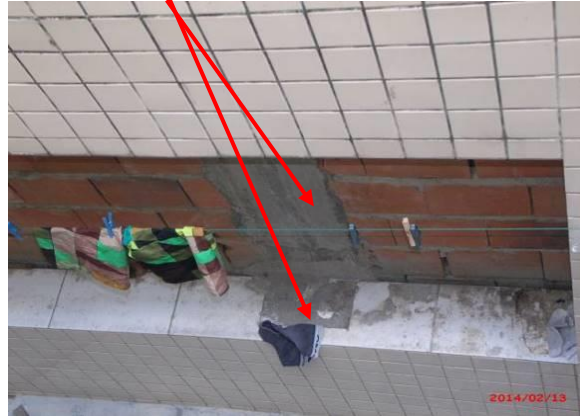
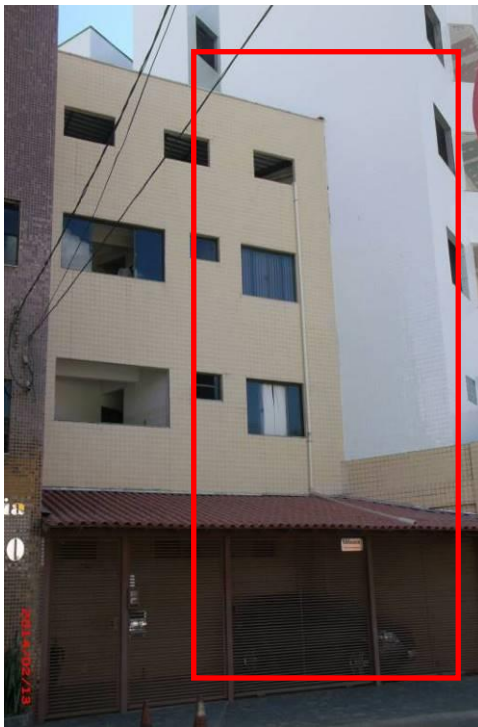
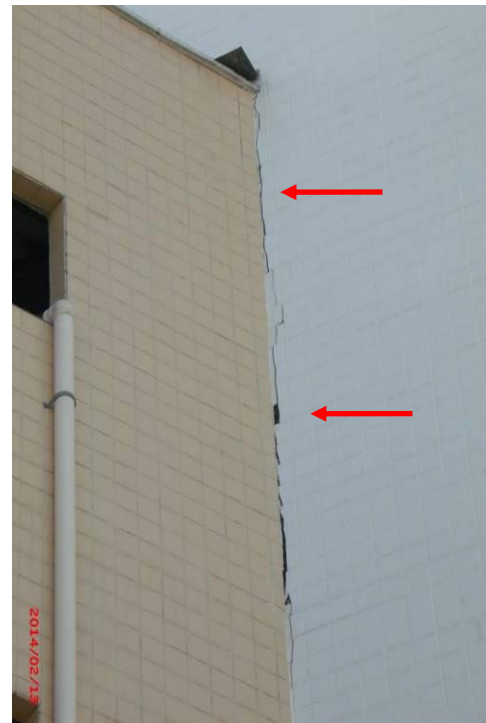
Figura 30 - Edificação da contratante e edificação vizinha, sem junta de dilatação.

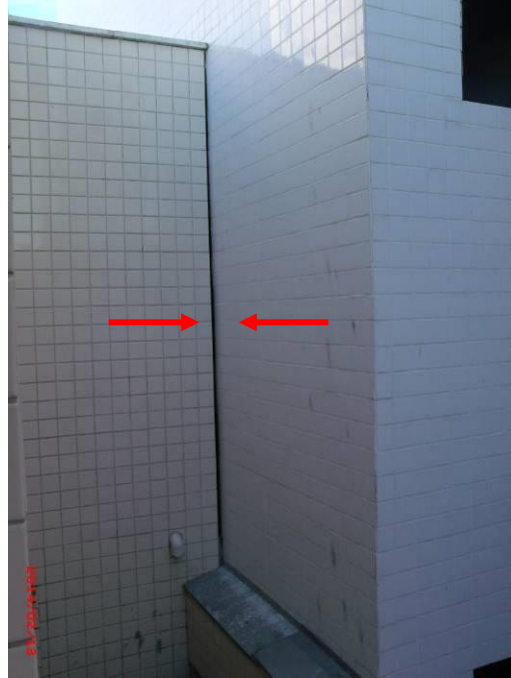
Além da ausência de juntas de movimentação, verificou um espaço de aproximadamente 10cm entre as paredes das divisas das edificações. Este vão permite o acúmulo de água de chuva e como consequência, provocou uma série de

Figura 4.1731 - Espaço entre as edificações.

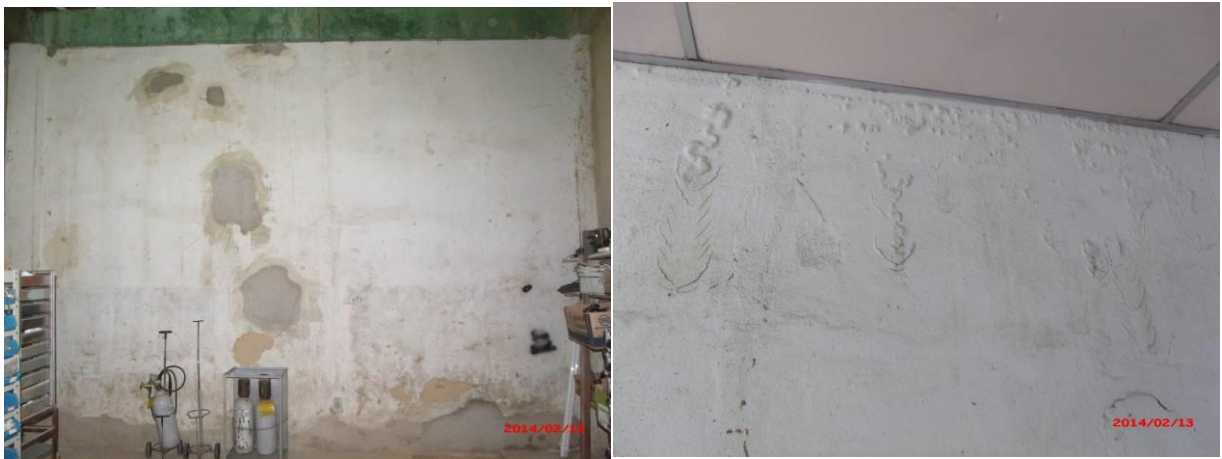
infiltrações na parede paralela ao espaço existente, surgindo patologias decorrentes da umidade, podendo observá-las nas Figuras 4.17, 4.18 e 4.19.

Figura 4.1832 - Presença de umidade em algumas paredes localizada entre as edificações.

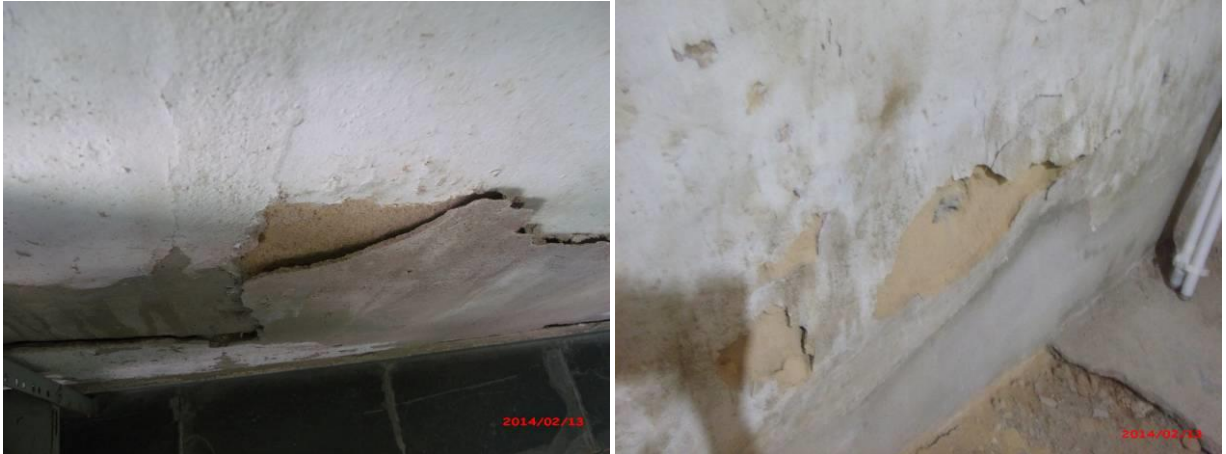
Figura 4.19 - Presença de desprendimento de reboco em algumas paredes localizada entre as edificações.
