## Diagnóstico de degradação do Rio Santa Bárbara no trecho urbano do município de São Gonçalo do Rio Abaixo (MG)

Research, Society and Development, vol. 8, núm. 2, 2019

Diagnosis of degradation of the Santa Bárbara River in the urban area of the municipality of São Gonçalo do Rio Abaixo (MG)

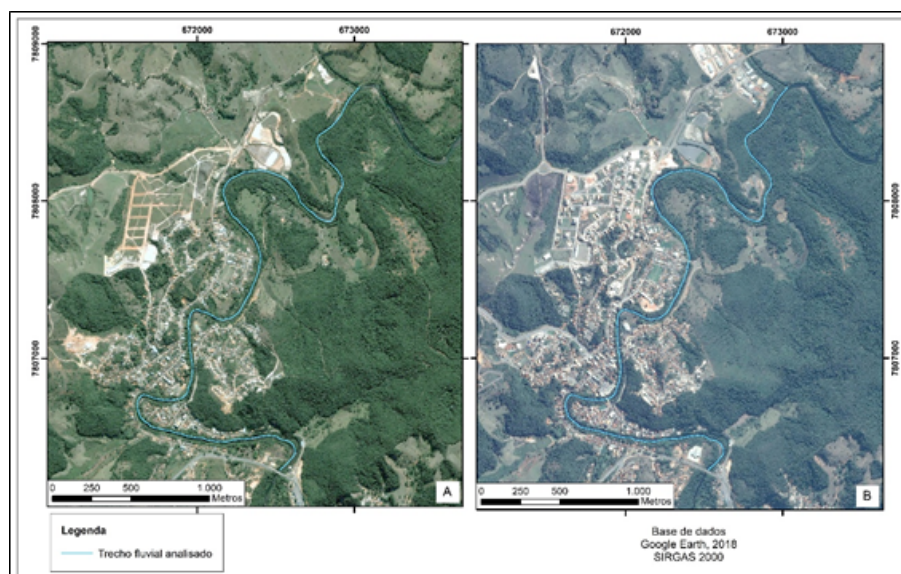
**Figura 2:**

Imagens de satélite do trecho selecionado ao longo do Rio Santa Bárbara no município de São Gonçalo do Rio Abaixo (MG), obtidas nos anos de 2007 (A) e de 2017 (B)

Ainda em 2007 ocorreu a retirada de mata ciliar (ao norte da Figura 2A, próximo a confluência com Rio Una) para implantação de áreas de cultivo, o que pode ter aumentado a quantidade de sedimentos transportados para o rio, podendo levar à degradação da qualidade da água deste. Segundo Martins (2014), o desmatamento da vegetação ciliar ocorre para a criação de áreas de cultivo e de pastagens, ou, devido à expansão das áreas urbanas. Entretanto, o Novo Código Florestal (Lei nº 12.651/2012) estabelece que as faixas marginais de qualquer curso hídrico, ou seja, as matas ciliares, são consideradas Áreas de Proteção Permanente (APPs), ressaltando o papel destas para a contenção de resíduos que seriam carreados para o curso hídrico (BRASIL, 2012).

Por meio das imagens de satélites analisadas, é possível notar que no ano 2010 ocorreu um replantio de matas ciliares ao norte da área de estudo. Já em 2014, com as obras do Distrito Industrial I concluídas, o solo dessa área foi impermeabilizado, contribuindo para o aumento do escoamento superficial, que pode acelerar o desenvolvimento de processos erosivos.

Em 2017 os mesmos fatores (retirada de matas ciliares e impermeabilização do solo) dos anos anteriores podem ser observados, além do fato de que a vegetação situada a leste do Parque de Exposições (porção centro-norte da Figura 2B) apresentava indícios de desmatamento, podendo aumentar o desenvolvimento de processos erosivos. Ainda na imagem obtida em 2017, nota-se que algumas áreas na região central das imagens foram desmatadas para a construção de casas.

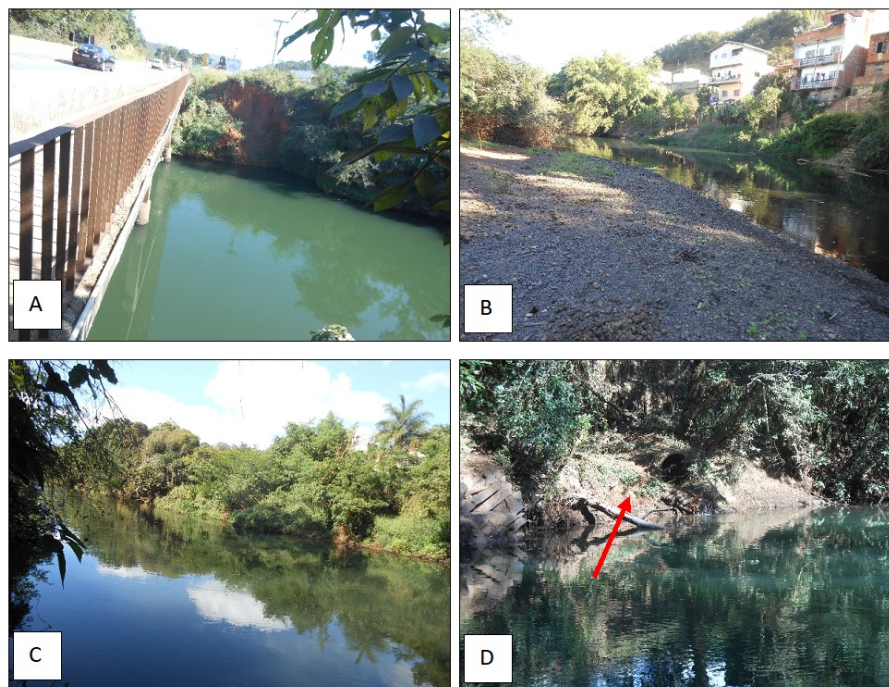
**Figura 3:**

Para Baptista e Pádua (2016), a existência de vegetação marginal ao longo curso hídrico, tem um papel significativo com relação à proteção das suas margens, melhoria da qualidade da água, crescimento de habitats diversificados e controle da erosão e assoreamento. Dessa forma, a vegetação ciliar na margem esquerda dos pontos 1, 2, 3, 4, 5, 6 mostra-se esparsa (Figura 3C), enquanto no ponto 7, esta é densa. Já a vegetação ciliar observada na margem direita nos pontos 1, 2, 3, 4 é esparsa, no ponto 5 não há mata ciliar, no ponto 6 a mata ciliar é contínua e no ponto 7 é densa. Assim, com relação à existência de vegetação ciliar, a degradação pode ser classificada como média no trecho analisado.

- (A) Trecho com deslizamento ao longo do Rio Santa Bárbara, ponto 1; (B) Assoreamento e presença de construções próximas ao Rio Santa Bárbara, ponto 5; (C) Presença de vegetação esparsa, ponto 2; (D) Esgoto sendo descartado diretamente no Rio Santa Bárbara (notar seta em vermelho), ponto 3.

Desta forma, para controlar e/ou impedir a ocorrência de deslizamentos, sugere-se o emprego de solo reforçado, podendo ser utilizadas mantas geotêxtis e geogrelhas, até pneus organizados horizontalmente, mas cobertos com solo compactado. Além disso, pode-se utilizar biomantas associadas a essa prática, buscando diminuir o escoamento superficial e o movimento de massa, assim como sugerido por Medeiros *et al.* (2014).

Nas áreas assoreadas recomenda-se a aplicação de estacas vivas ou mudas em formas de estacas, para aumentarem a estabilidade da área quando criarem raízes. Desse modo, Giangiulio (2009) indica a utilização de estacas nas margens de curso hídricos que exibem erosões e deslizamentos, dada a contribuição destas no processo de restauração de mata ciliar.

Além disso, recomenda-se o cercamento das margens, que como o nome já diz, corresponde a utilização de cercas que visam evitar a aproximação de animais ao rio, fazendo com que estes fiquem confinados em seus currais e chiqueiros. Ademais, o cercamento auxilia na regeneração da mata ciliar, oferecendo condições de auto recuperação das áreas degradadas (ZANZARINI; ROSELEN, 2018).

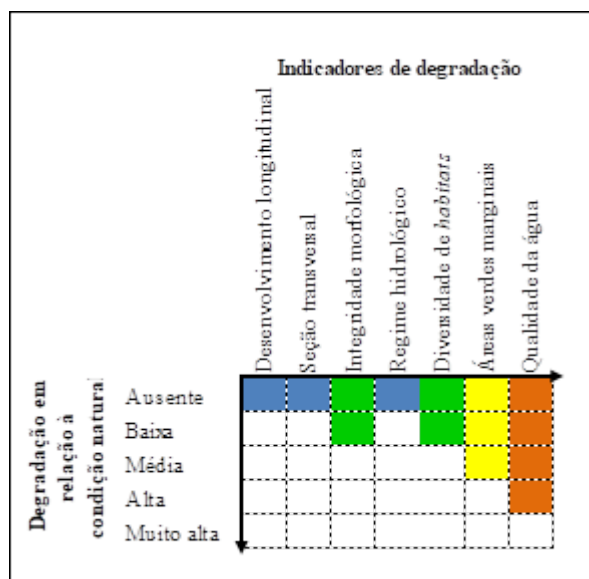
Gráfico 1:

O Gráfico 1 mostra de forma sucinta os resultados da avaliação dos indicadores de degradação ambiental e fluvial aplicados ao trecho fluvial analisado, de acordo com a metodologia proposta por Cardoso (2012). Nota-se uma degradação “alta” quando considerada a dimensão ambiental, dado o lançamento de esgoto e presença de resíduos; por sua vez, considerando a dimensão fluvial, verificou-se uma degradação “ausente a baixa”, associada, principalmente, à degradação da mata ciliar em quase todos os pontos analisados.

Resultado da avaliação dos indicadores de degradação fluvial e ambiental do trecho do Rio Santa Bárbara analisado nesta pesquisa, município de São Gonçalo do Rio Abaixo, (MG)
