UNIVERSIDADE FEDERAL DE MINAS GERAIS  
Escola de Engenharia  
Curso de Especialização em Construção Civil

Vitor Miranda Mol

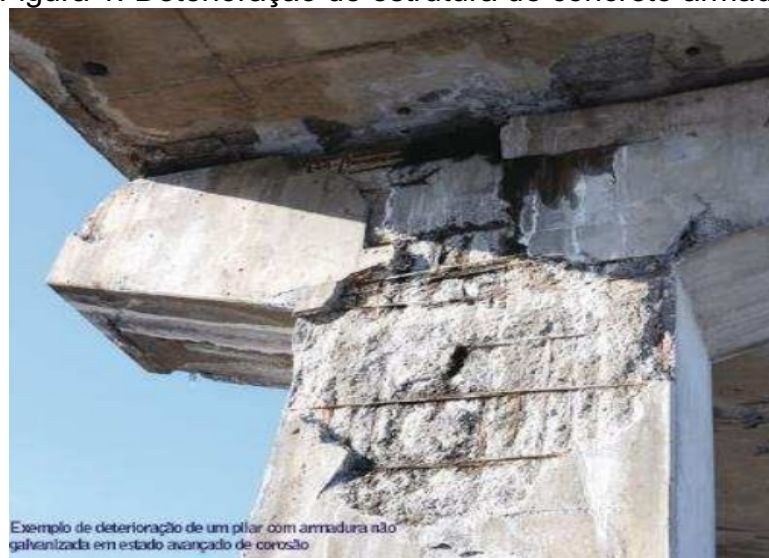
Figura 1: Deterioração de estrutura de concreto armado

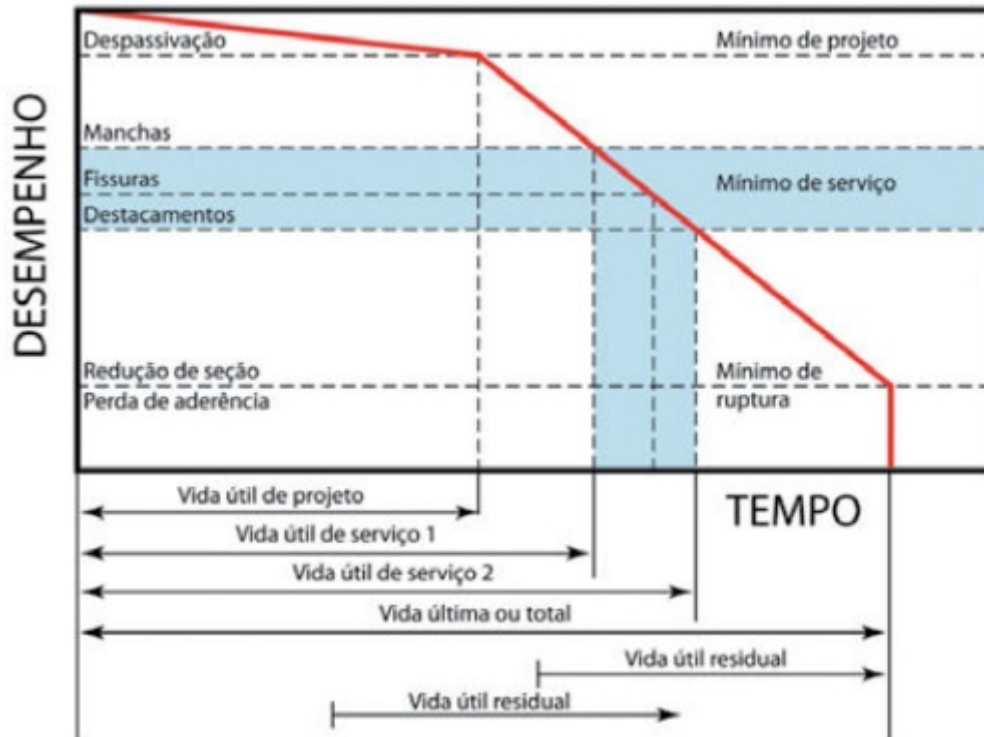
Figura 2: Vida útil das estruturas de concreto armado

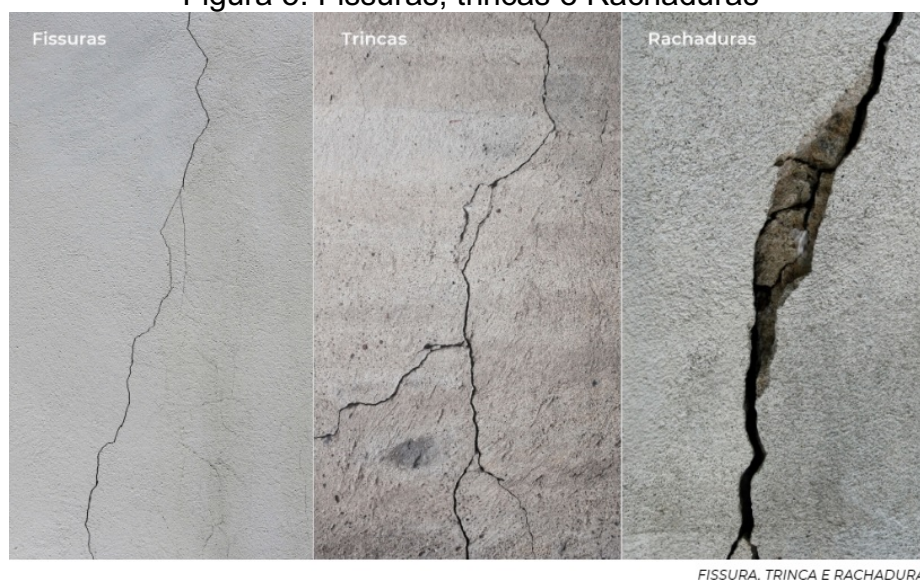
FISSURA, TRINCA E RACHADURA

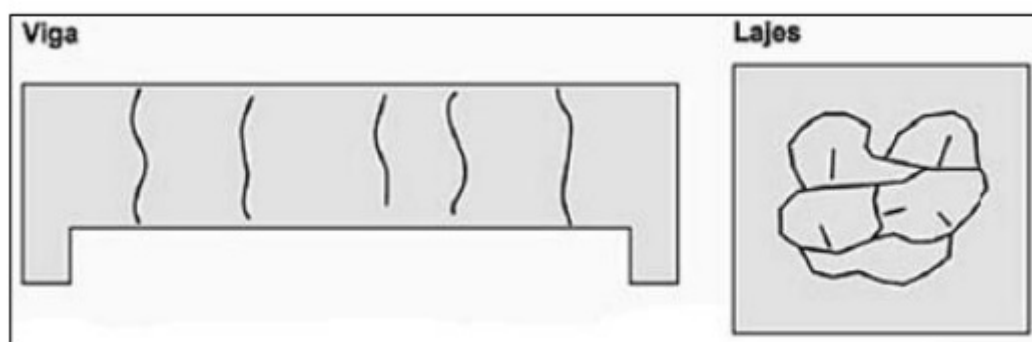
Fonte: MARCELLI (2007 *apud* GONÇALVES, 2015)

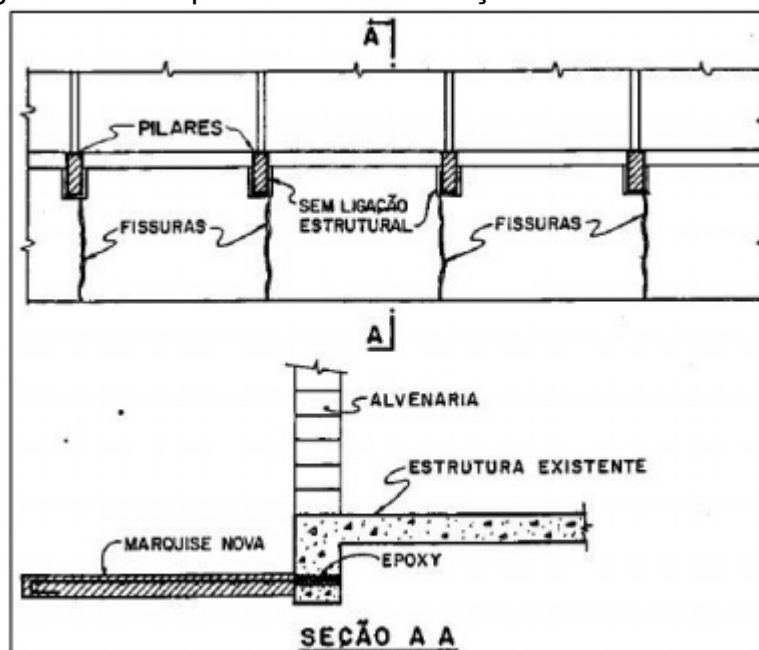
Fonte: THOMAZ (2003, apud Gonçalves, 2015).

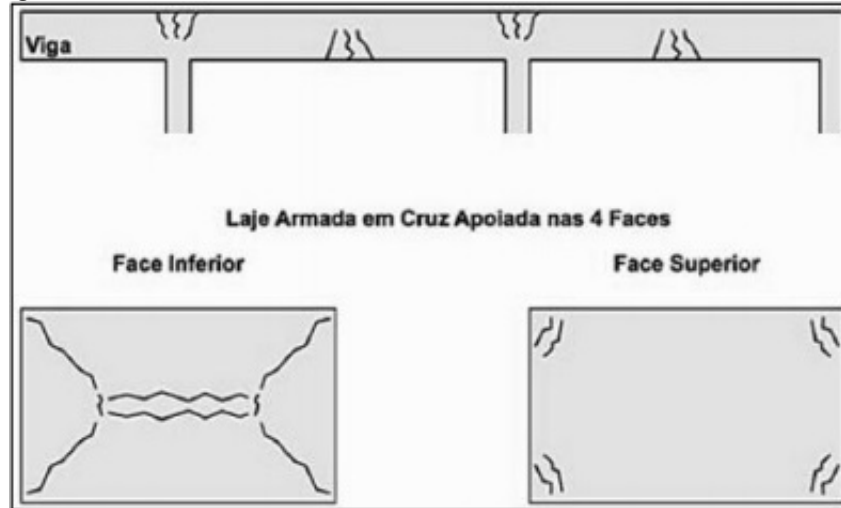
Fonte: MARCELLI (2007, apud Gonçalves, 2015)

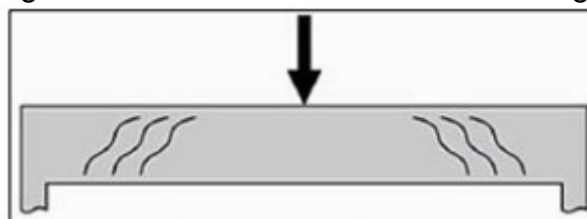
Fonte: MARCELLI (2007)

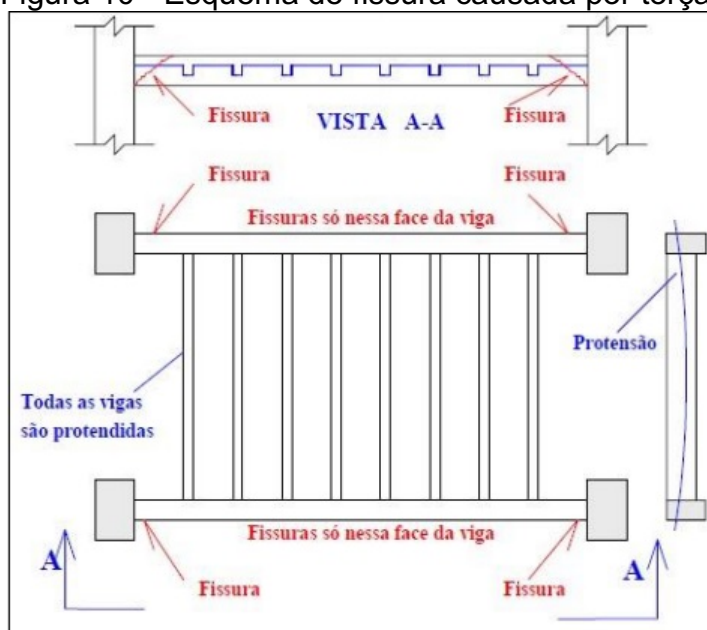
Fonte: Thomaz (2003 apud GONÇALVES 2015)

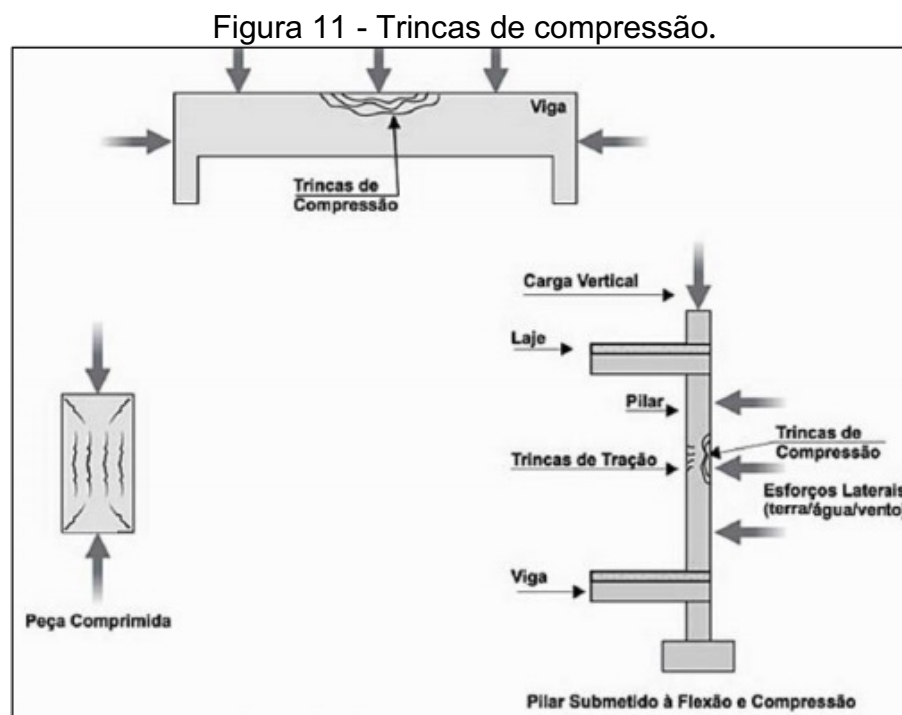
Fonte: MARCELLI (2007)

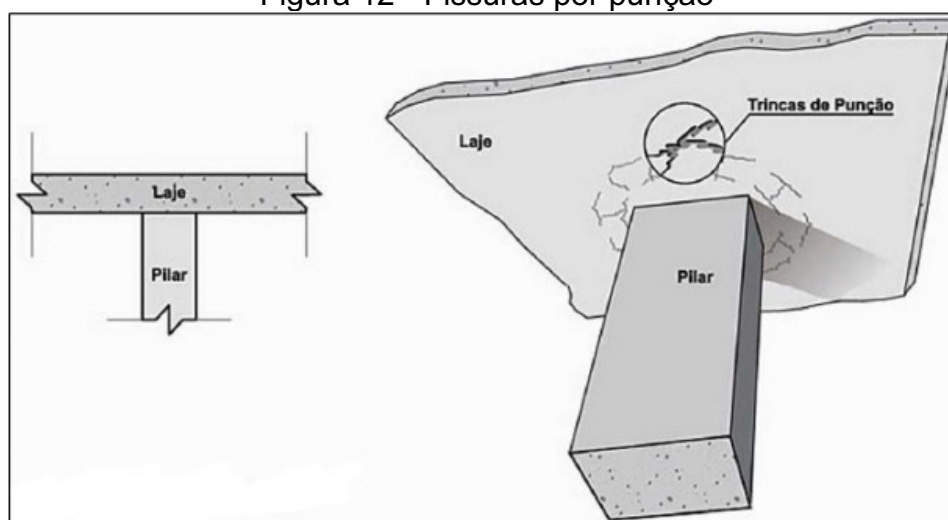
Fonte: MARCELLI (2007)

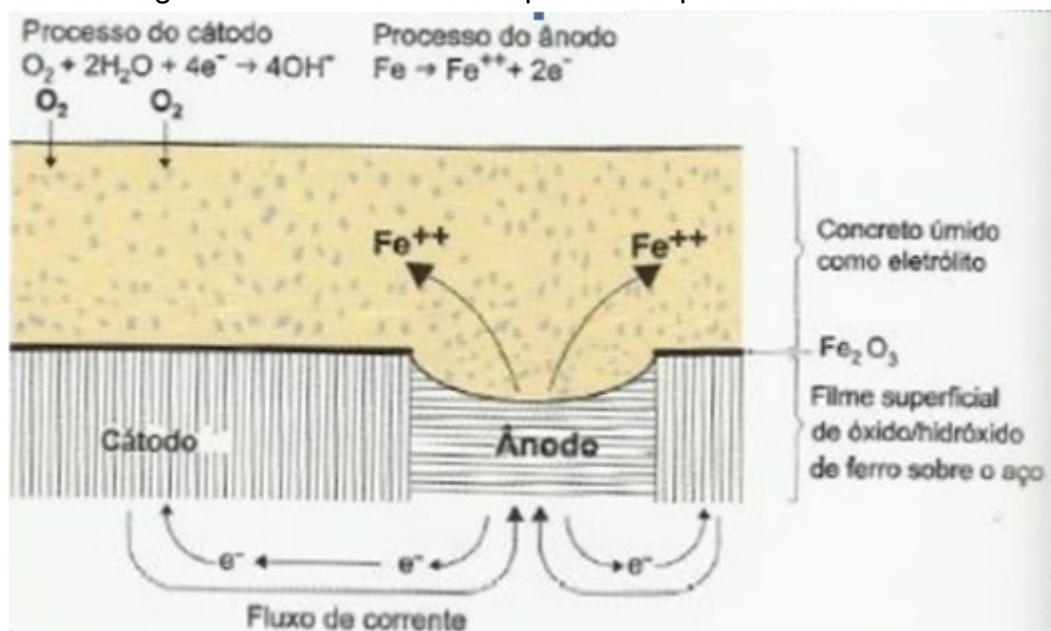
Fonte: Metha e Monteiro, 2008.

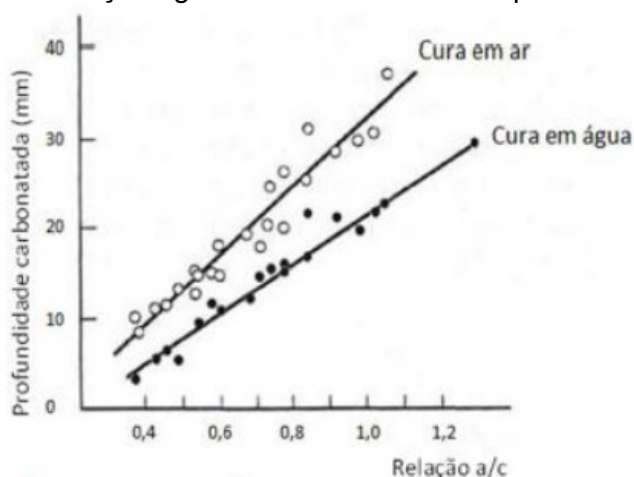
Fonte: Pina (2009 apud MARQUES, 2016)

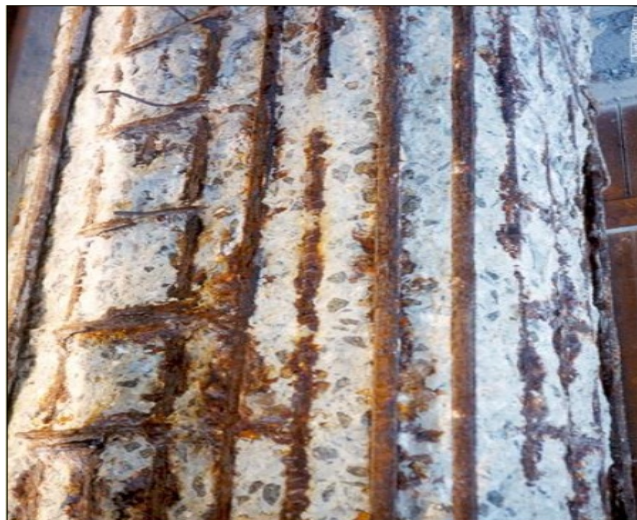
Fonte: Material didático do Profº Aguiar

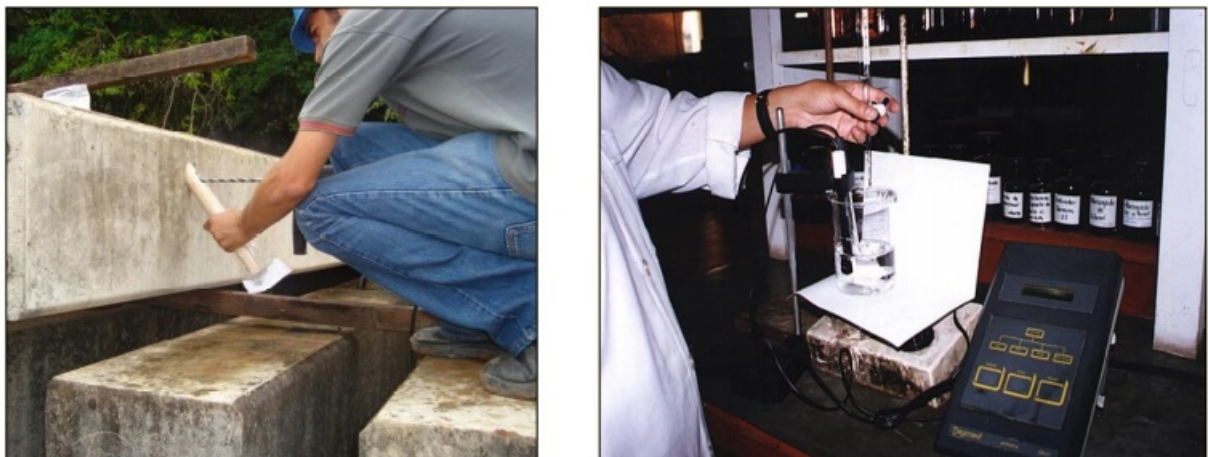
Fonte: Cedido por Profº Aguiar

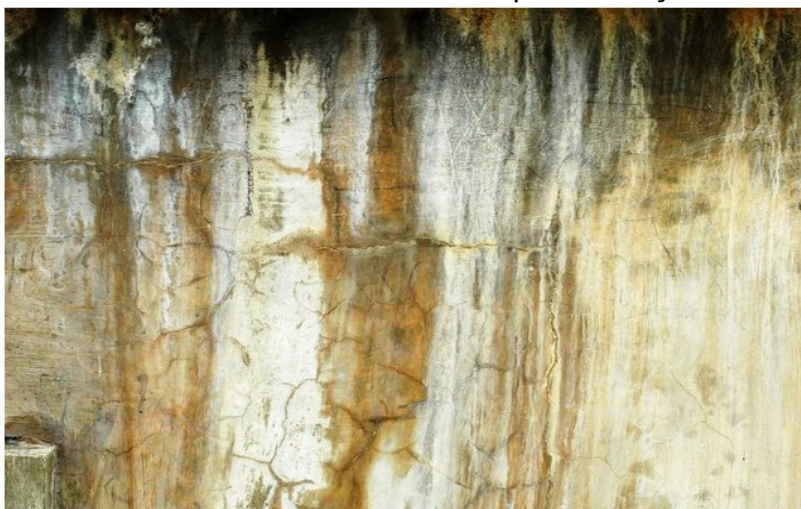
Fonte: [pt.freeimagens.com](http://pt.freeimagens.com)

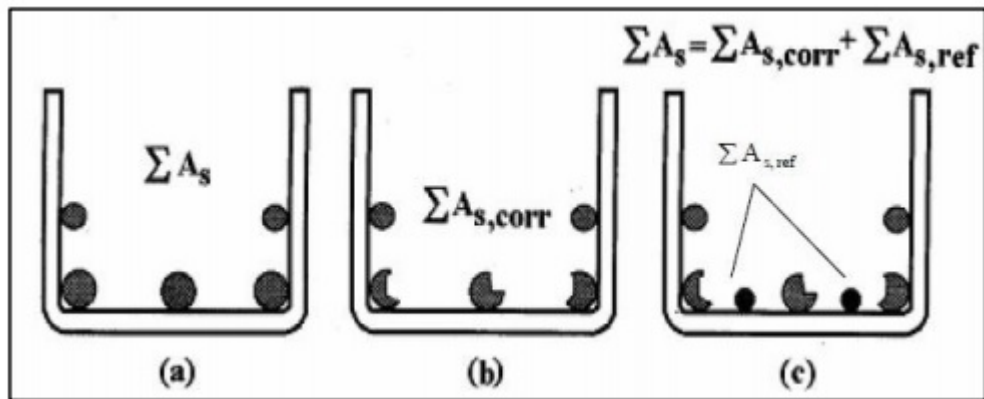
Fonte: Souza e Ripper (1998)

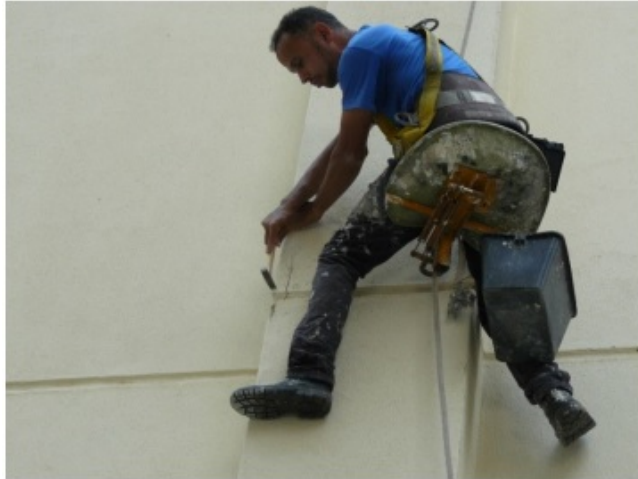
Fonte: Acervo do autor

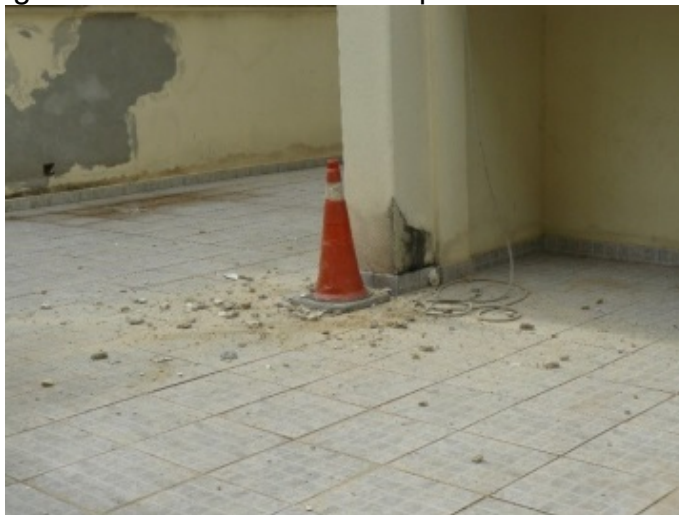
Fonte: Acervo do autor

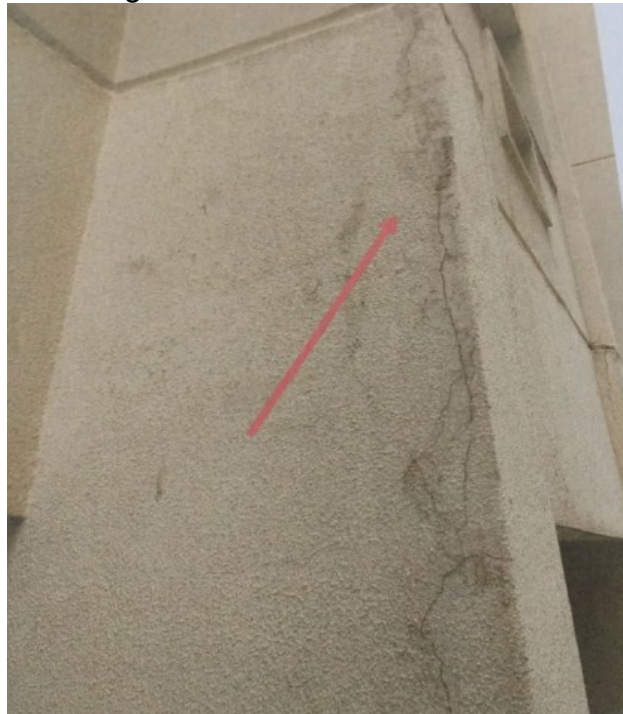
Fonte: Acervo do autor

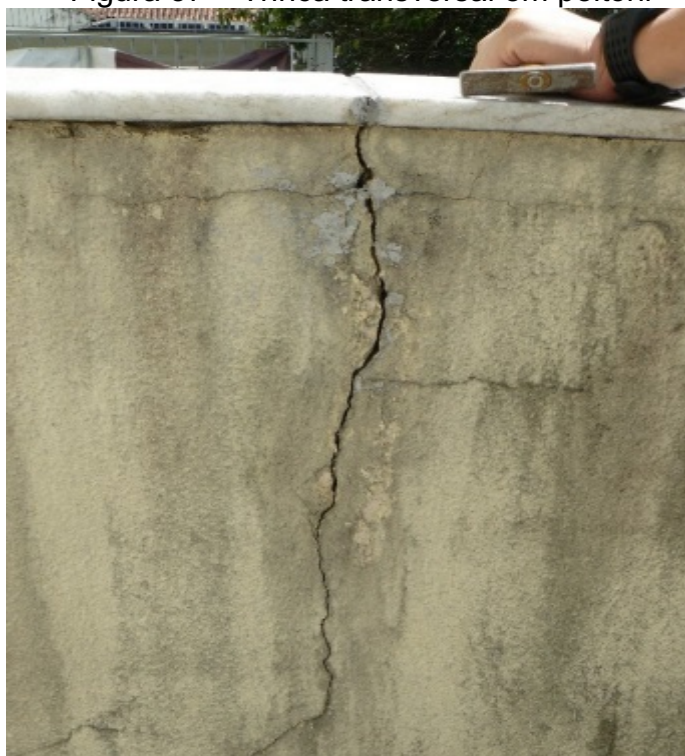
Fonte - Acervo do autor

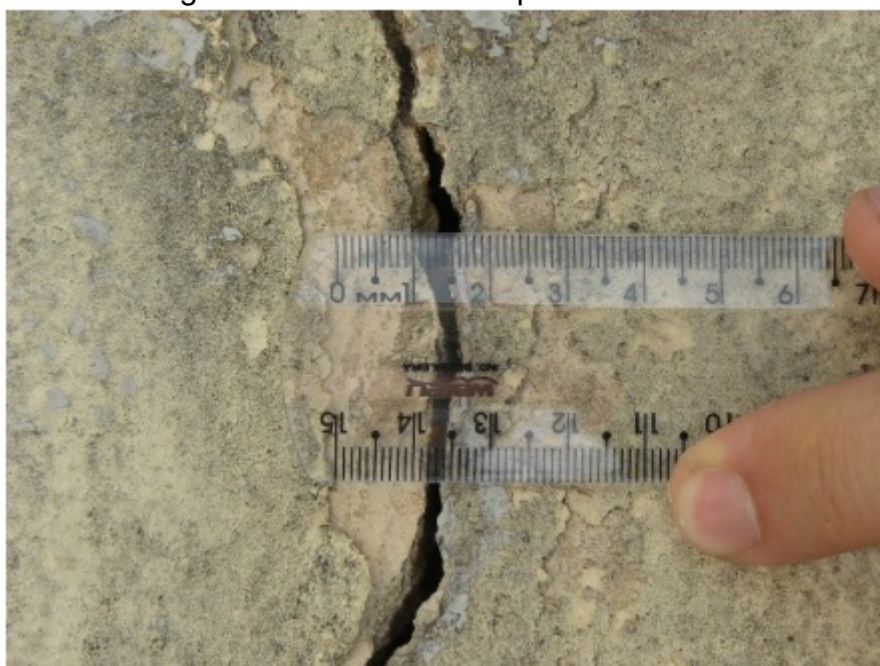
Fonte – Acervo do autor

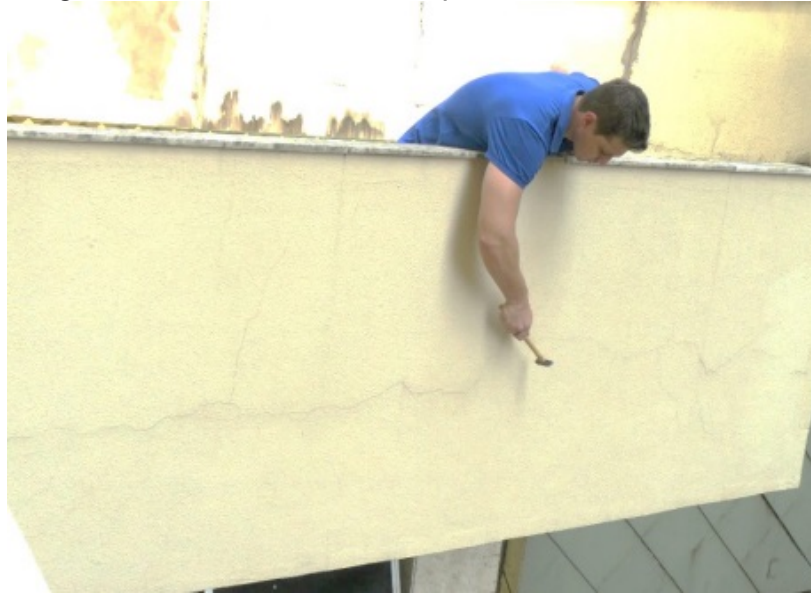
Fonte – Acervo do autor

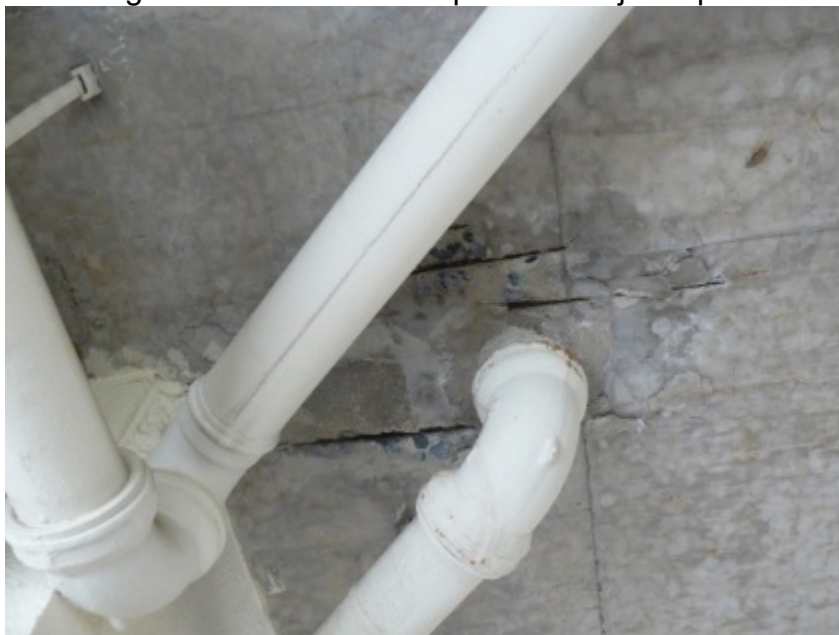
Fonte – Acervo do autor

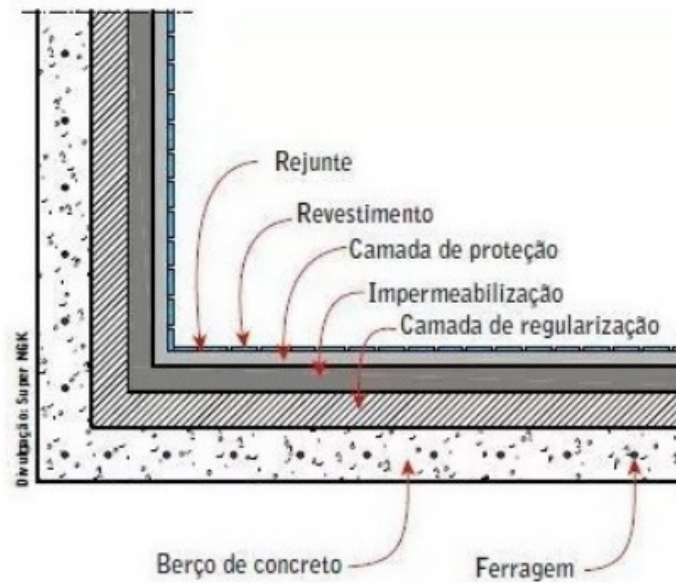
Outra patologia foi identificada nas bases dos pilares, conforme demonstrado nas Figuras 43 e 44. A presença de manchas e trincas provenientes de fenômenos de ascensão capilar da água, ou seja, da migração de umidade ascendente do piso para o pilar com respingos de águas provenientes das chuvas, bem como por lavagem e limpeza dos pisos.

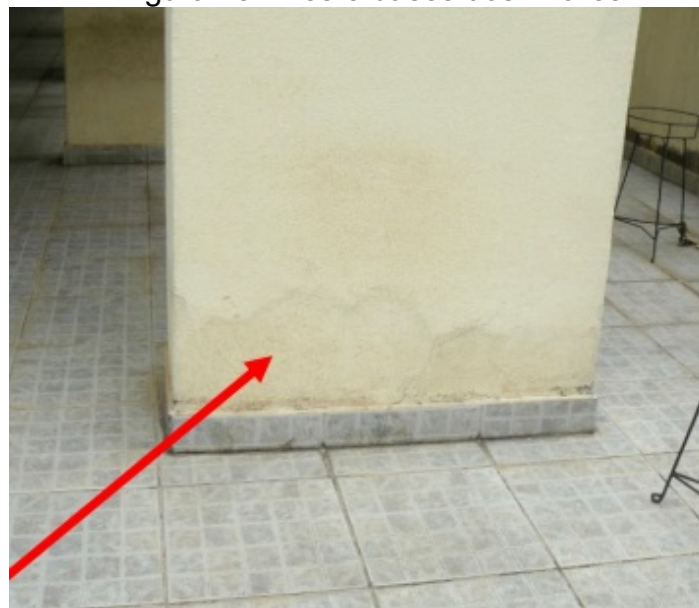
Fonte – Acervo do autor

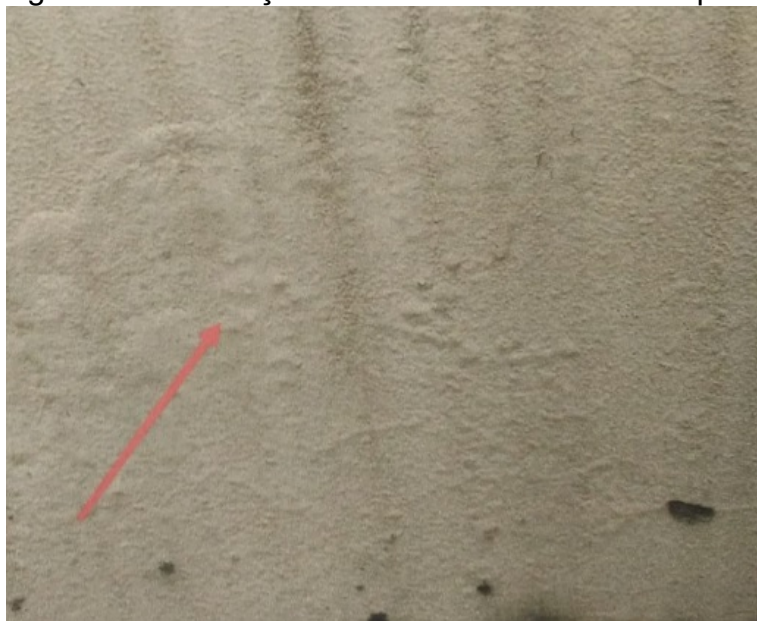
Fonte: Acervo do autor

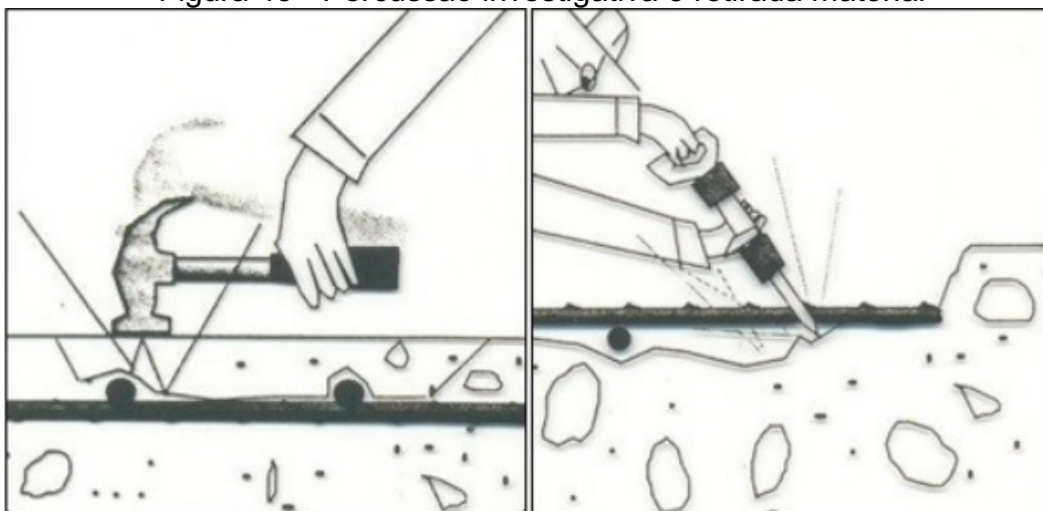
ii. **Selagem de trincas:**

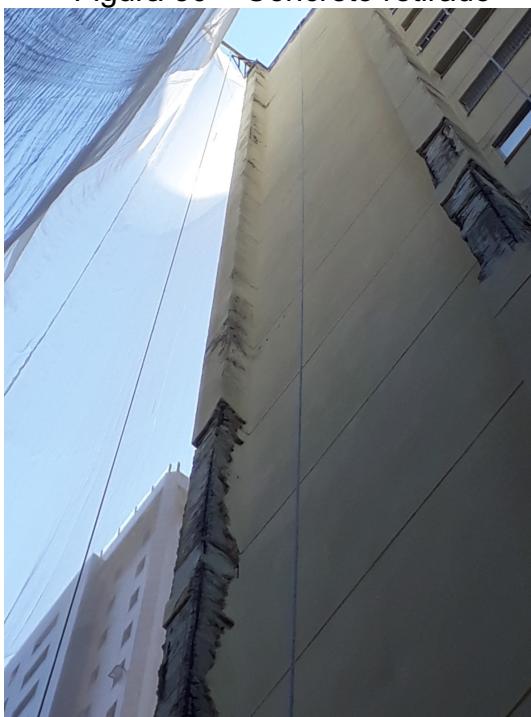
Fonte: Acervo do autor

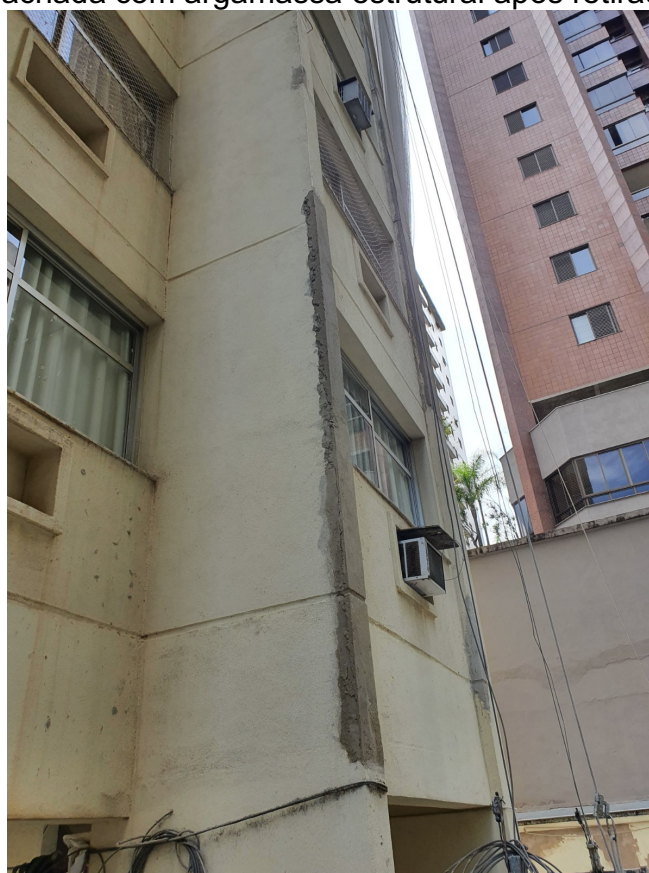
Fonte: Acervo do autor

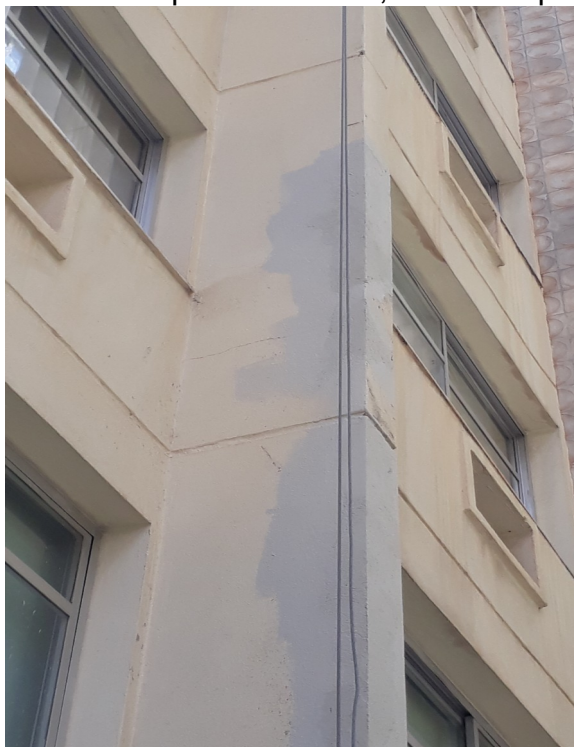
Fonte: Acervo do autor

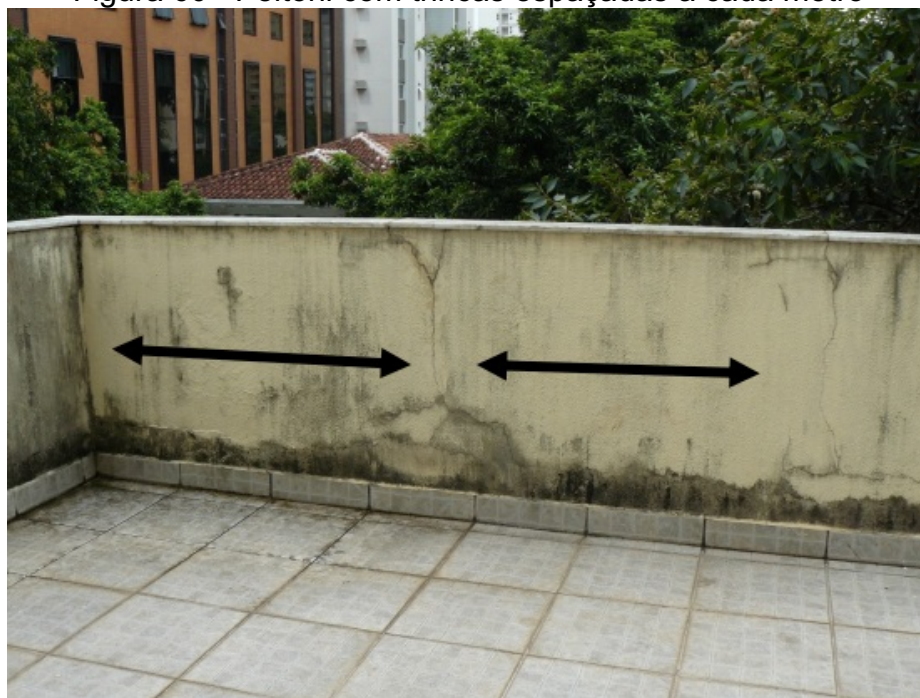
Fonte: Acervo do autor

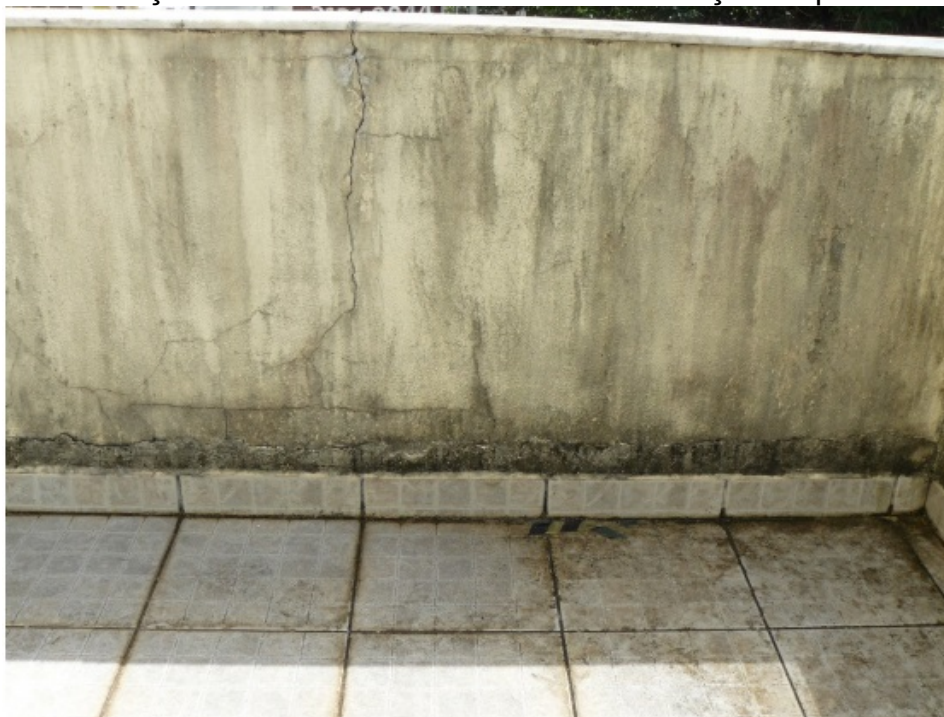
Fonte: Acervo do autor

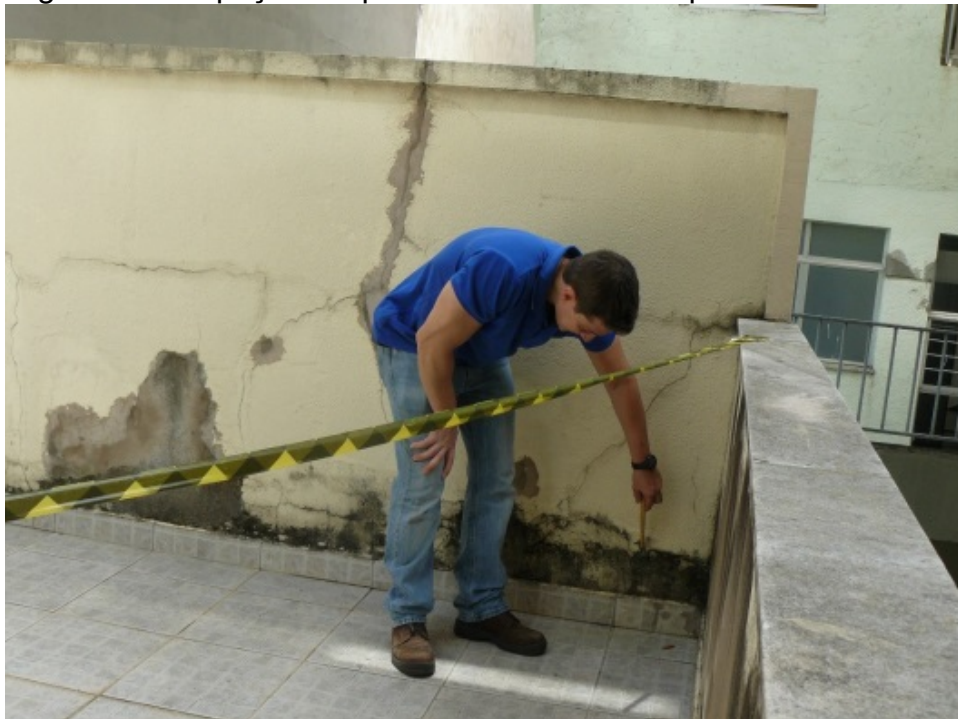
Fonte: Acervo do autor

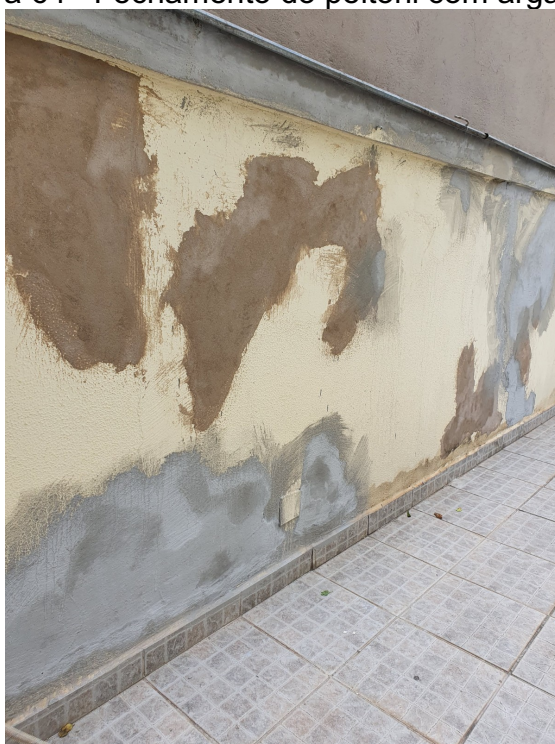
Fonte: Acervo do autor
