TRABALHO DE CONCLUSÃO DE CURSO

RECURSOS HÍDRICOS E AMBIENTAIS

DIAGNÓSTICO AMBIENTAL DE VEREDAS EM JANUÁRIA, MG

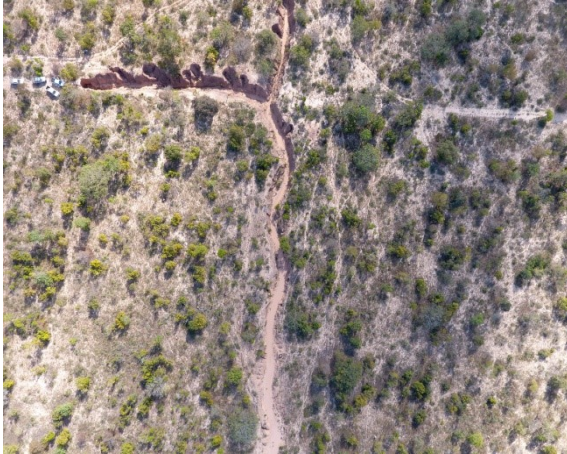
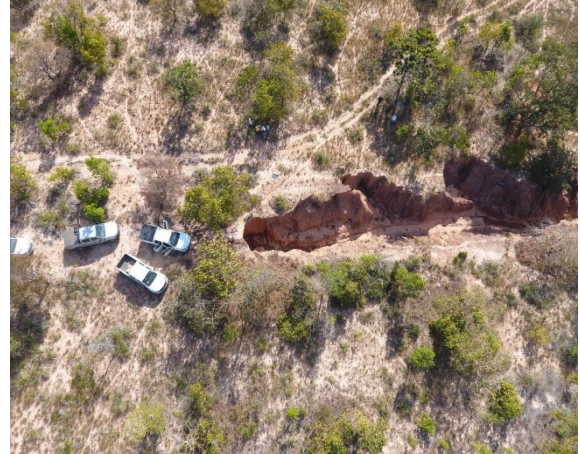
Nesta vereda com área de aproximadamente 20 hectares, constatou-se que a situação de degradação atual, tem forte relação com a presença de uma grande voçoroca a montante (ponto 4), que no decorrer dos anos, vem promovendo o assoreamento da vereda e o comprometimento da disponibilidade hídrica, além da perda do solo turfoso e da vegetação natural da vereda.

Depreende-se que o processo de voçorocamento teria desencadeado a partir de estrada vicinal, de acesso aos talhões de eucalipto anteriormente existentes na área. As Figuras 5 a 8 em seguida mostram a proporção do processo erosivo.

Figura 5 – Vista da voçoroca de grande proporção, situada a montante da vereda Forquilha Nova

Segundo Lima (2019), as voçorocas tendem a aparecer em regiões de contato entre diferentes litologias, conforme mapeamento geológico. Dessa forma, entende-se que as características naturais da região indicam a susceptibilidade a processos erosivos, tendo como fator agravante as intervenções antrópicas que aceleram o processo, ocasionando voçorocamento em grande escala.

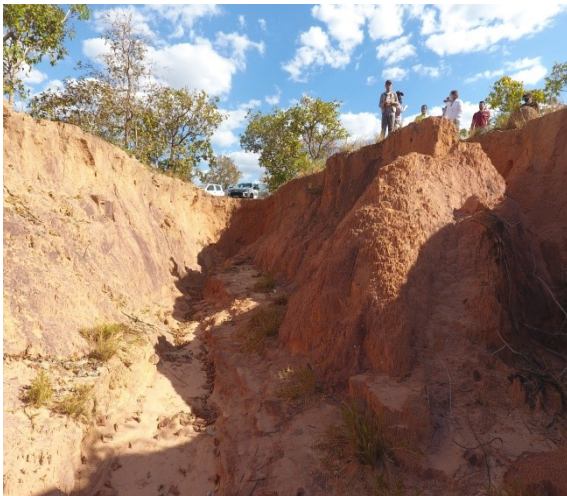
Figura 7 – Vista do interior da voçoroca

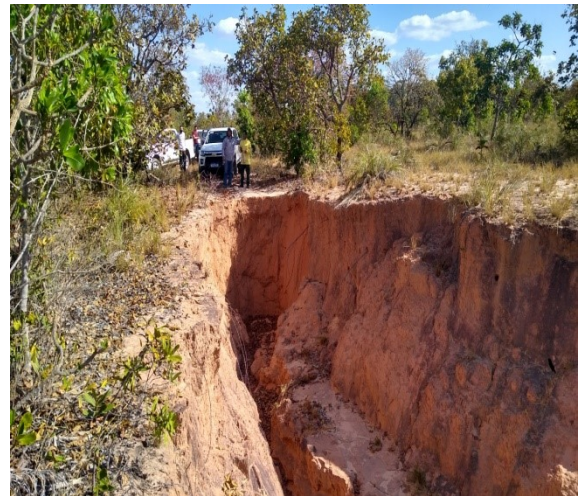
Figura 8 – Vista da margem da voçoroca

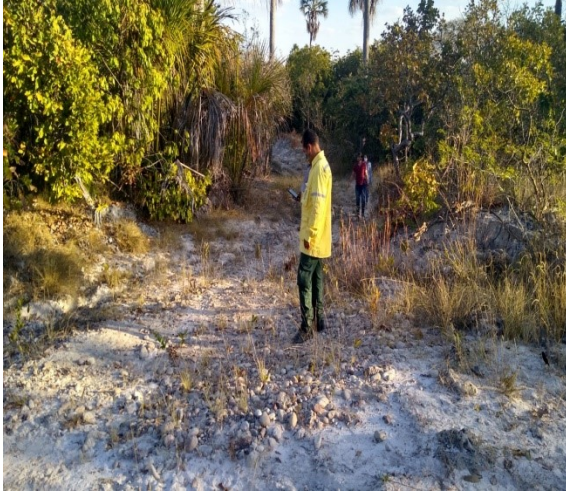
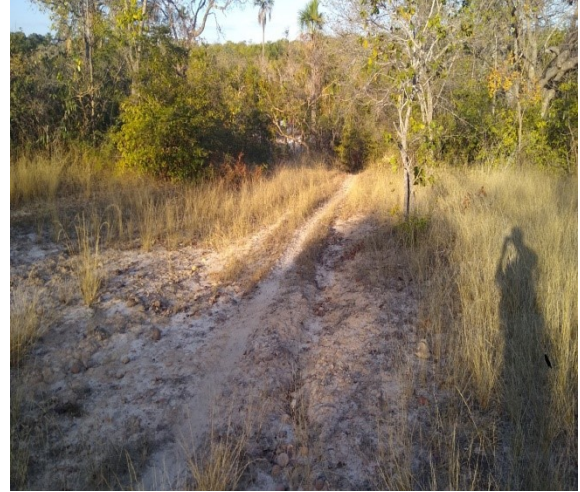
A Vereda do Gentil abrange aproximadamente 79 hectares, foi observada a presença de vegetação de fundo com porções ainda preservadas, porém sem calha definida. O solo na vereda se encontra seco e aparentemente sem turfa, mas ainda possui um extrato herbáceo e arbustivo evidente. Notou-se em uma parte da vereda (ponto 2), que a vegetação de fundo se apresenta densa, e com grande quantidade da palmeira buriti.

Portanto, entende-se que a vereda apresenta impactos leves, mas não foi possível verificar em nenhum ponto o afloramento do lençol freático. As Figuras 10 e 11 em seguida, mostram vistas da vereda em questão.

Figura 10 – Vista de passagem molhada em Figura 11 – Vista do extrato herbáceo e meio ao povoamento de buritis arbustivo

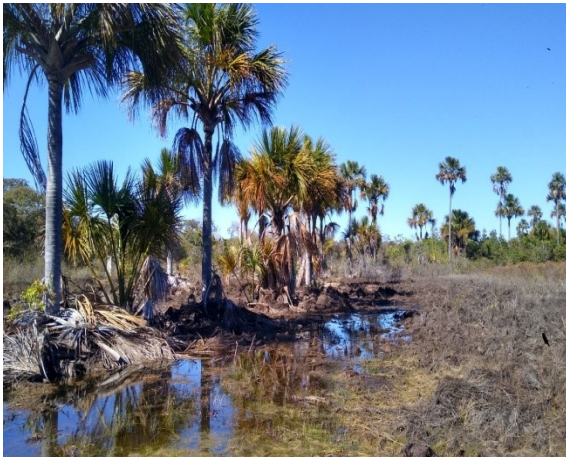
A Vereda do Alegre possui aproximadamente 359 hectares de extensão, foi constatada a presença de um barramento de terra mantendo água superficial no corpo d'água. Entretanto, pode se observar que o barramento ocasionou o alagamento permanente de parte da vegetação da vereda, o que pode também causar danos à vereda, como a morte das espécies nativas, foi observado que já está acontecendo. Notou-se, que a jusante do barramento a vegetação se encontra aparentemente conservada. Porém, verificou-se grande quantidade de espécies nativas do Cerrado, ou seja, espécies de ambientes secos colonizando o leito da vereda, que perdeu o solo turfoso em função dos impactos provocados pelo assoreamento. As Figuras 13 a 16 a seguir, mostram a situação atual da vereda em análise.

Figura 13 – Vista da área alagada na vereda

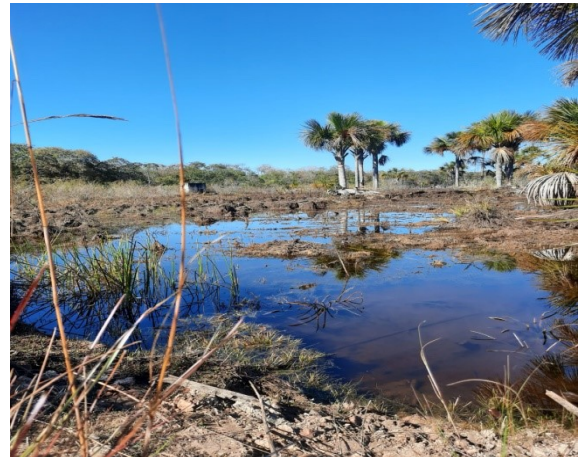
Figura 14 – Vista da vereda a partir do barramento

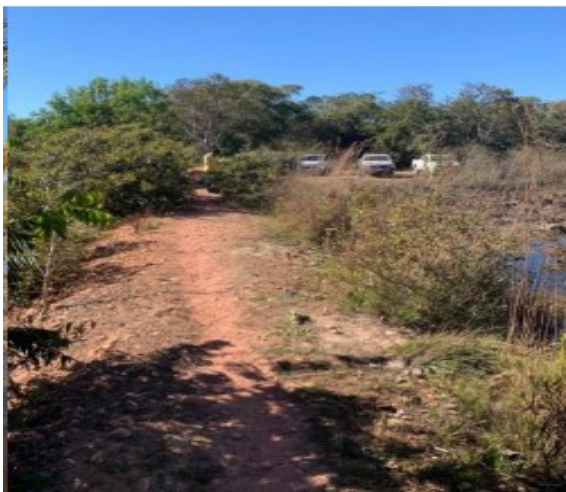
Figura 15 – Vista do barramento de terra

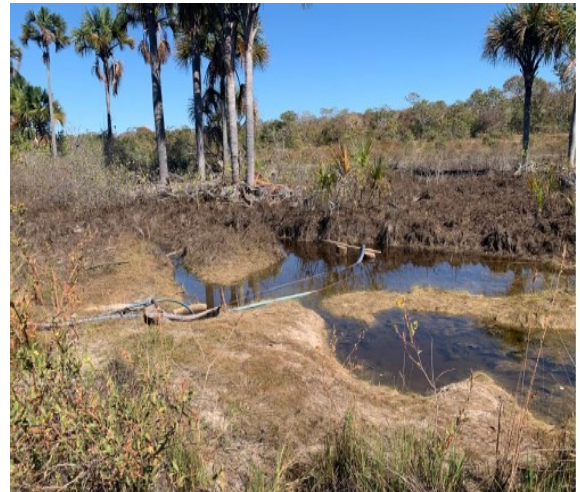
Figura 16 – Vista da vereda com tubulação utilizada para a retirada de água

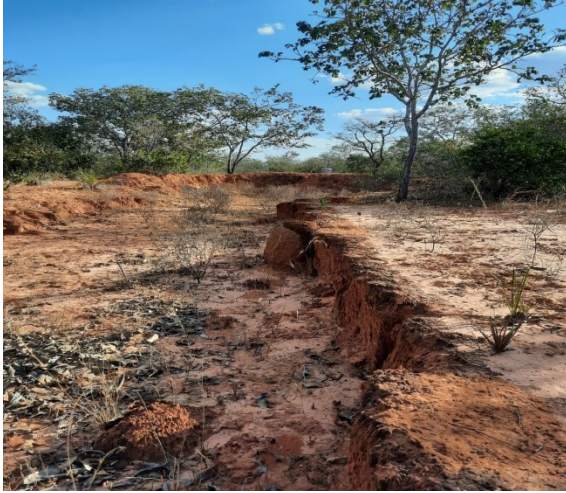
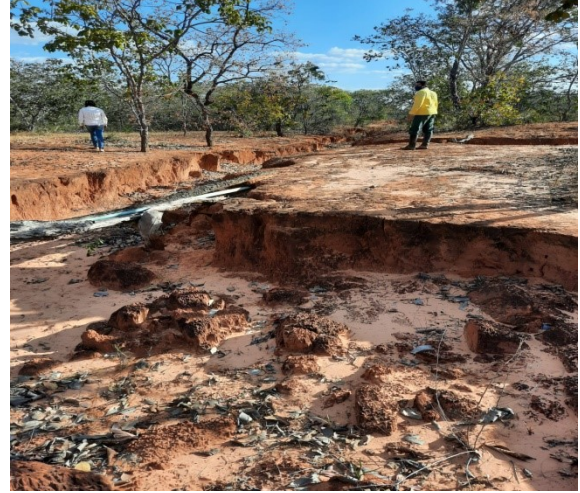
A Vereda Galho de Dentro engloba aproximadamente 29 hectares, foi constatada a ausência de solo turfoso, em virtude do soterramento deste, promovido pelo intenso carreamento de solo para o leito da vereda, não se verificou afloramento do lençol freático. Percebeu-se, na área de entorno da vereda o desencadeamento de processos erosivos intensos contribuindo para o gradativo assoreamento da vereda, que contribui também com a Vereda Alegre, que por sua vez, se apresenta próxima do rio Pandeiros, podendo trazer sérios prejuízos a este, principalmente para a área de pântano.

Figura 18 – Vista de processo erosivo a montante da vereda a Figura 19 – Outra vista de processo erosivo montante da vereda

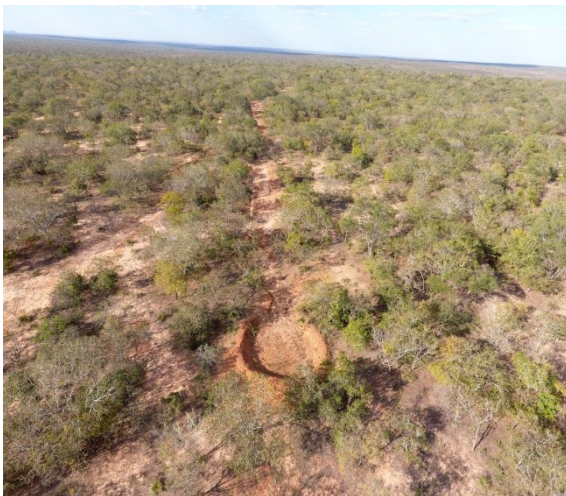
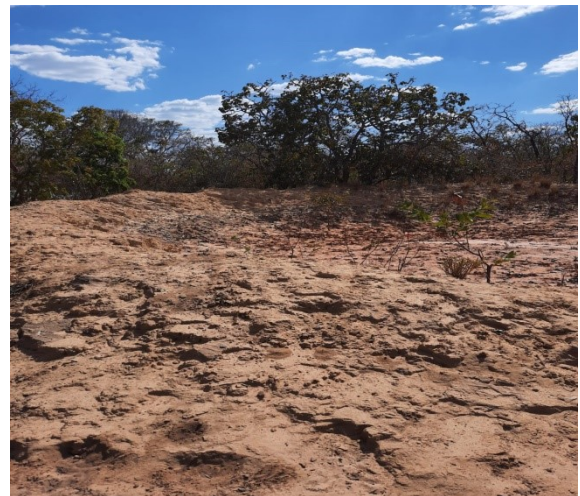
Verificou-se ainda, a presença de barraginhas, porém, estão assoreadas pelo intenso carreamento do solo. Nesse sentido, se torna necessária a realização de manutenção destas com certa frequência, para que possa ter eficiência comprovada na contenção dos sedimentos. As Figuras 18 a 21 em seguida, representam o atual estado de conservação da vereda.

Figura 20 – Vista aérea de barraginha existente Figura 21 – Vista de barraginha assoreada existente

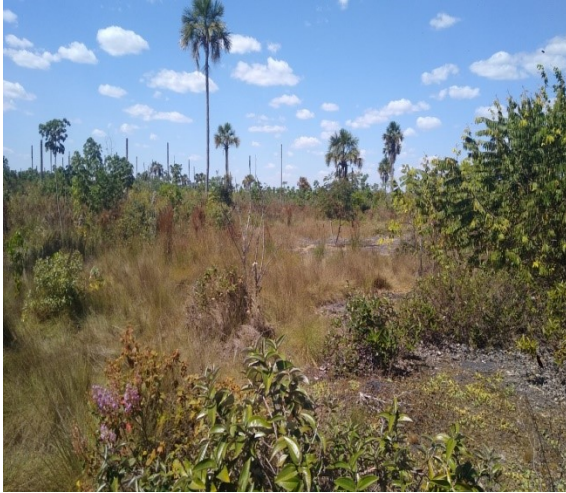
A Vereda Pindaibal possui aproximadamente 731 hectares de extensão, foi constatada a ocorrência de incêndio e supressão da vegetação nativa, tendo em vista que ainda carrega vestígios do fogo, principalmente nos caules dos buritis e em troncos e raízes da vegetação ora suprimida. Além disso, foi observada grande quantidade de buritis mortos, o que reforça a evidência de incêndio no local.

Figura 23 – Vista da vereda

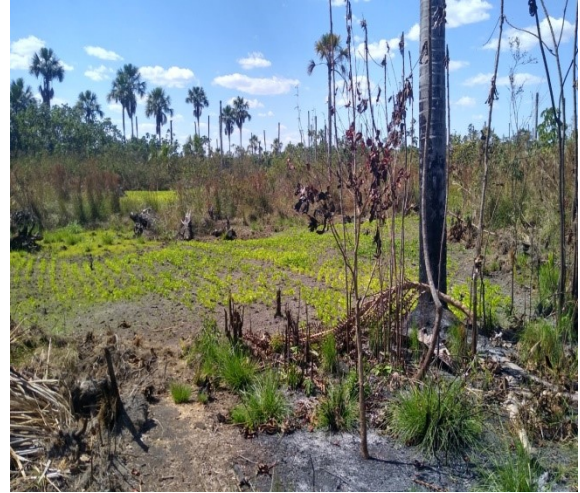
Figura 24 – Vista da vereda com presença de cultivo agrícola

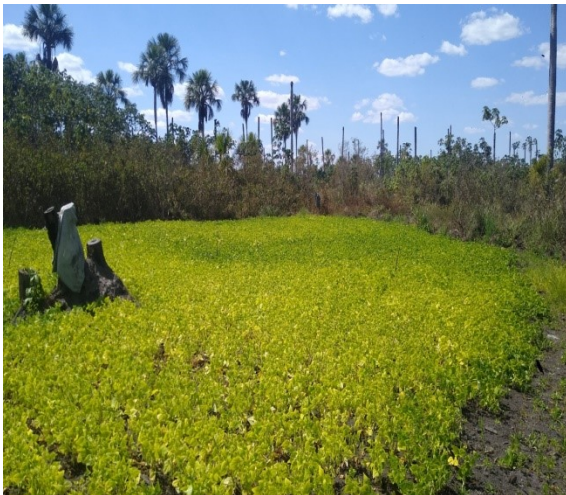
Figura 25 – Outra vista de cultivo agrícola na vereda

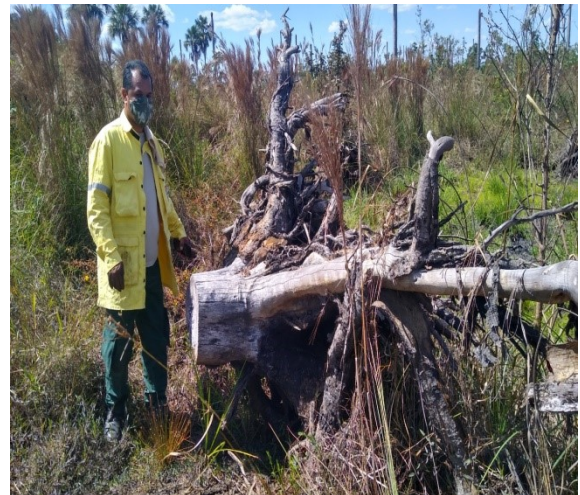
Figura 26 – Vista de tronco suprimido com vestígios de queima

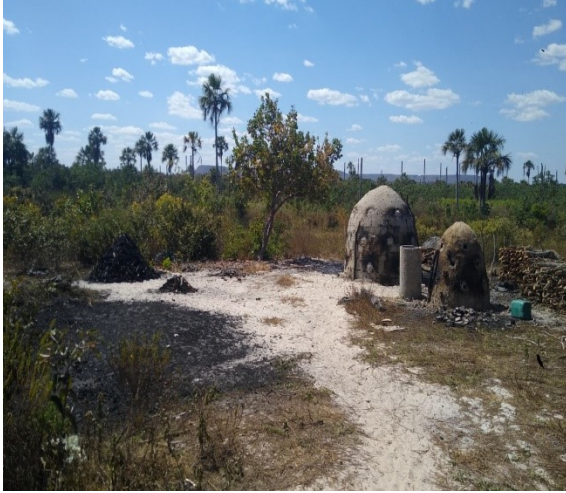
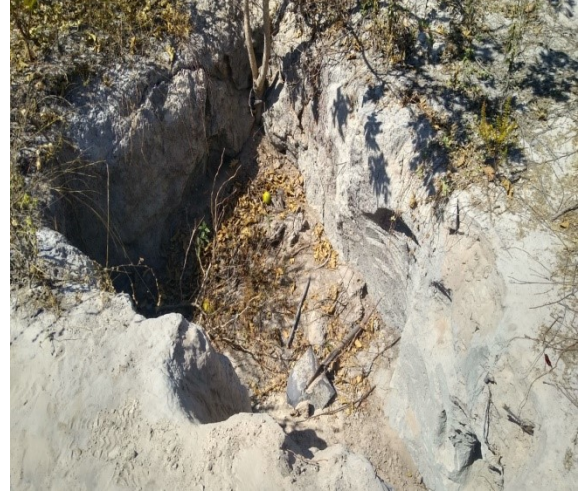
Figura 27 – Vista de pequenos fornos de carvão
 Figura 28 – Vista de local de extração de argila
