## **Monografia**

**"PROCEDIMENTOS PARA VISTORIAS DE RECEBIMENTO DE IMÓVEIS"**

**LAUDO DE VISTORIA PARA RECEBIMENTO DE IMÓVEL NOVO**

Identificação do Imóvel: Rua Flor de Esparódia, 51/203, Bairro Ouro Perto –  
Belo Horizonte / M.G.

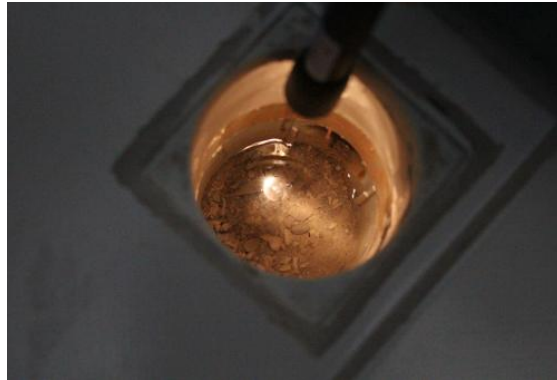
Figura 7 – Ralo com resto de entulhos de obra

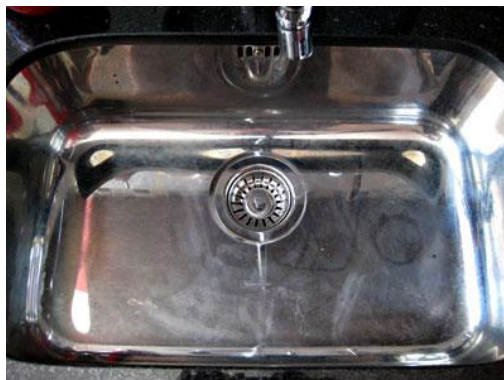
Figura 8 – Cuba metálica com riscos e manchas

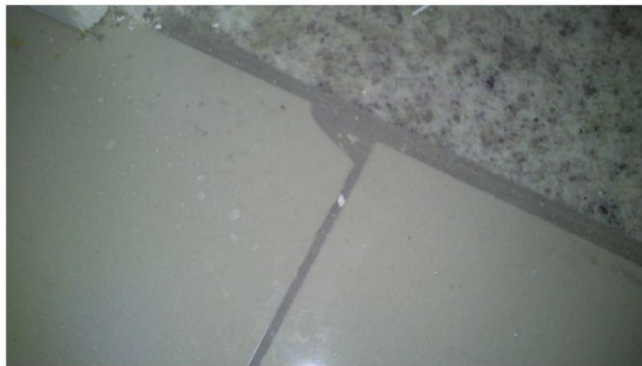
Figura 10 – Piso cerâmico com trinca

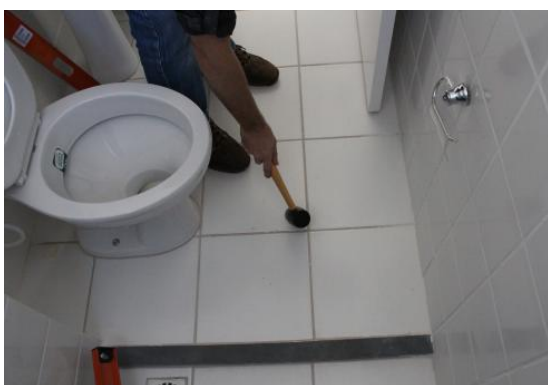
- Verificar se as placas cerâmicas foram bem assentadas, para isso, basta bater de leve na placa: caso o som seja oco, elas correm o risco de se desprender. Solicite que o assentamento seja refeito.

Figura 11 – Verificando assentamento das placas cerâmicas

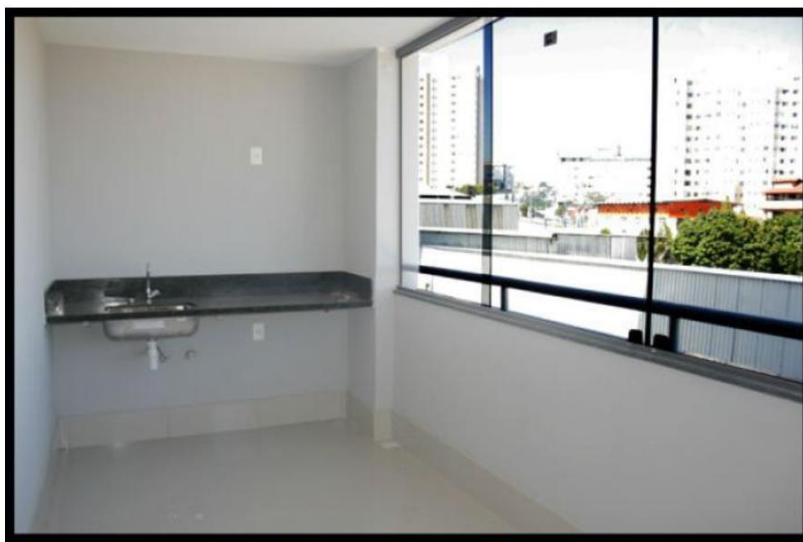
Foto 2 – Varanda Gourmet

Os rejuntas do rodapé deste ambiente estavam ruins e foi solicitada a melhora deste serviço. Não foi possível verificar a parte elétrica, pois a energia ainda não havia sido ligada.

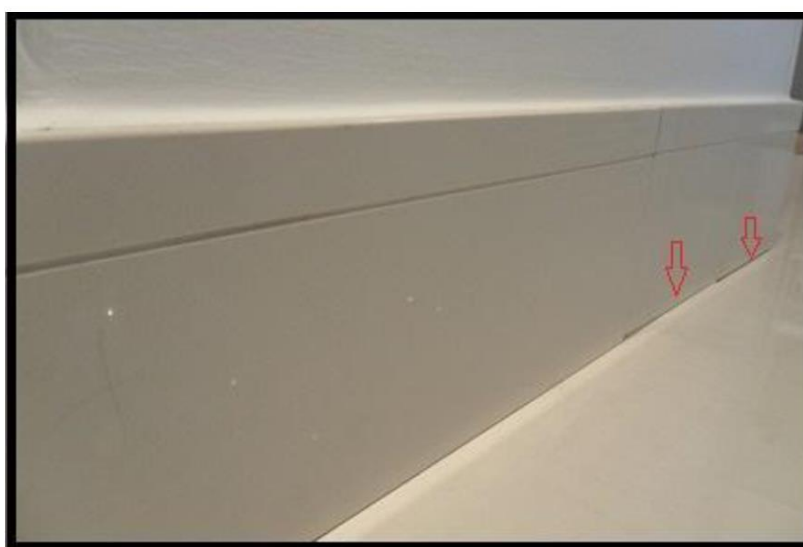
Foto 3 – Problemas no Rodapé
