## ***PATOLOGIAS DAS CONSTRUÇÕES***

### ***REVESTIMENTOS CERÂMICOS***

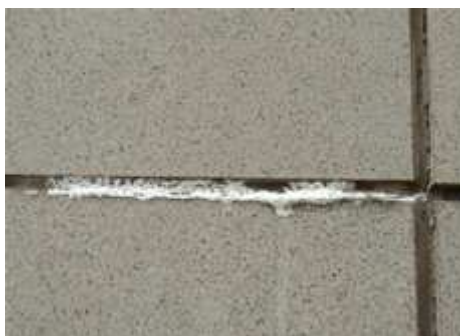
FOTO 1.2 – Eflorescência. Fonte: <http://www.revistatechne.com.br/engenharia-civil/116/artigo35346-3.asp>

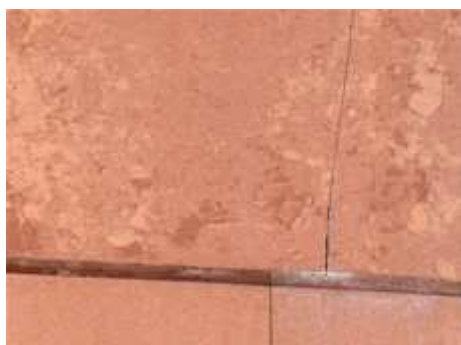
FOTO 1.3 – Fissuras da base de alvenaria surgem na cerâmica. Fonte: <http://www.revistatechne.com.br/engenharia-civil/116/artigo35346-2.asp>

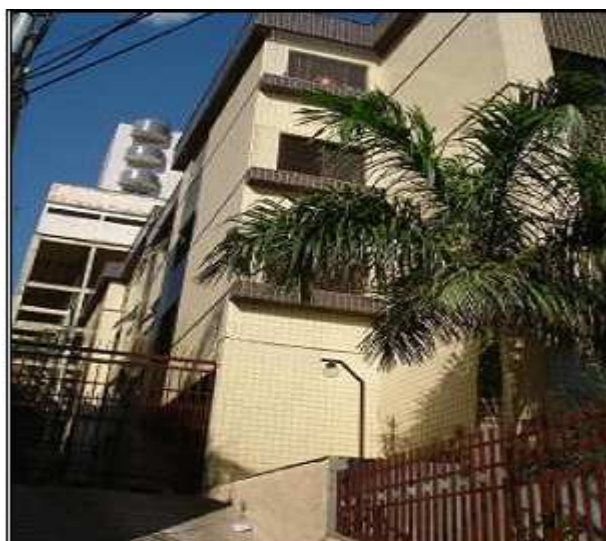
FOTO 1.7 – Foto fachada externa do edifício. Fonte: IBAPE/BA

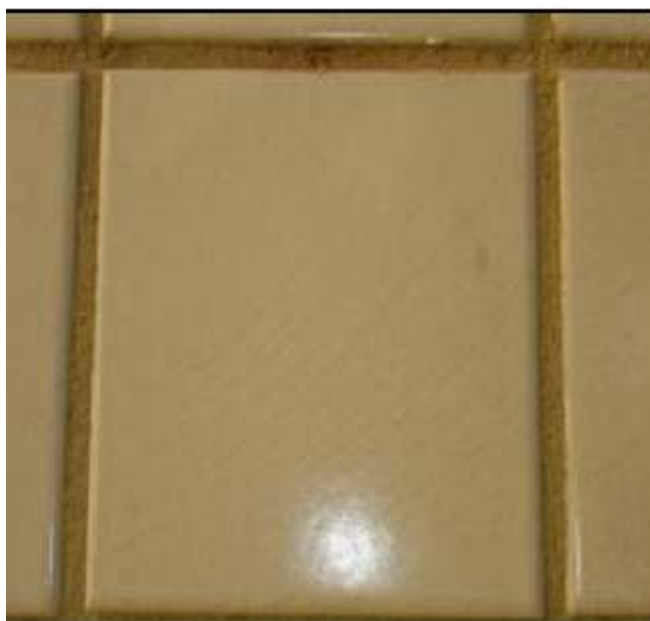
FOTO 1.12 – Vistas de peças cerâmicas na fachada. Observar gretamento, ou seja, fissuras sobre a superfície vidrada. Fonte: IBAPE/BA

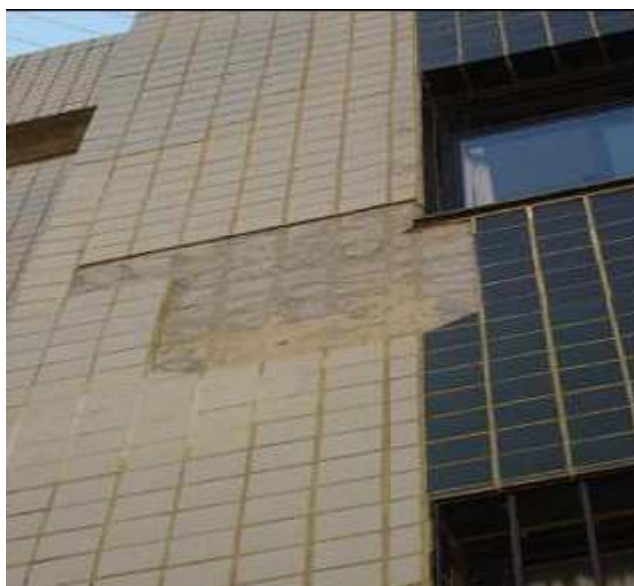
FOTO 1.13 – Vistas da fachada lateral esquerda. Deslocamento e tonalidade diferenciada entre as peças já substituídas e as originais da cerâmica bege. Fonte: IBAPE/BA

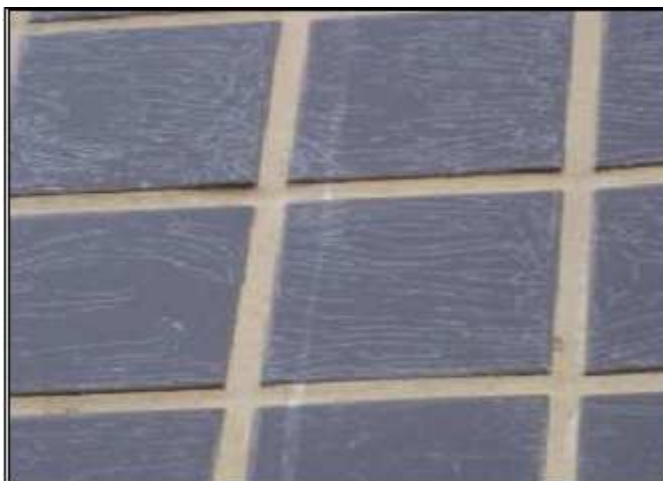
FOTO 1.15 – Vistas de peças cerâmicas na fachada. Observar gretamento, ou seja, fissuras sobre a superfície vidrada. Fonte: IBAPE/BA
