UNIVERSIDADE FEDERAL DE MINAS GERAIS
ESCOLA DE BELAS ARTES

Camilla Ayla Oliveira dos Anjos

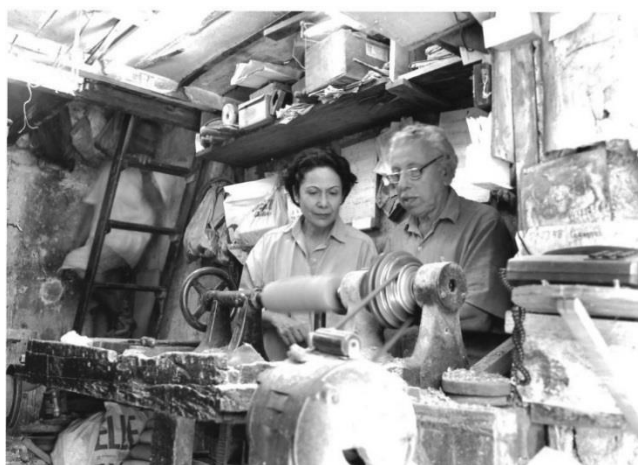
Esta obra inaugura o então *Espaço de Instalações Permanentes* do Museu do Açude, concomitantemente à obra de Iole de Freitas, *Dora Maar na Piscina*. A obra de Iole de Freitas foi destruída em decorrência das chuvas no ano de 2010, conseqüentemente, a instalação de Anna Maria Maiolino é a mais antiga das obras contemporâneas ao ar livre do Museu. Desta forma, além de todas as particularidades discorridas brevemente acerca da preservação, há ainda o componente histórico, em que a preservação da instalação também contribui para a preservação da historicidade dos Museus Castro Maya.

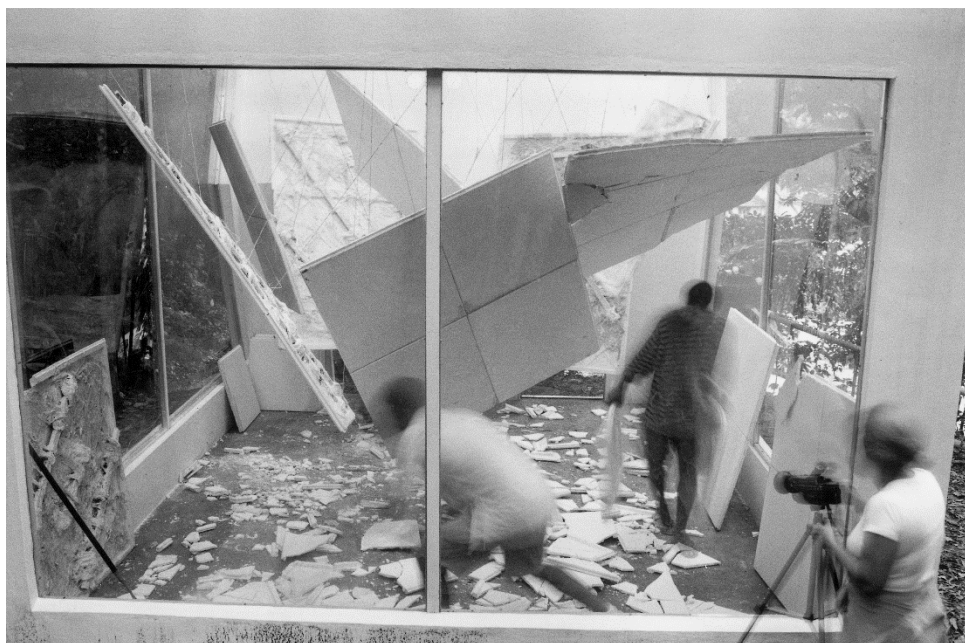
A destruição como ironia de Lygia Pape acerca da arquitetura, dos espaços
construídos e até mesmo, na nossa leitura, uma provocação acerca da

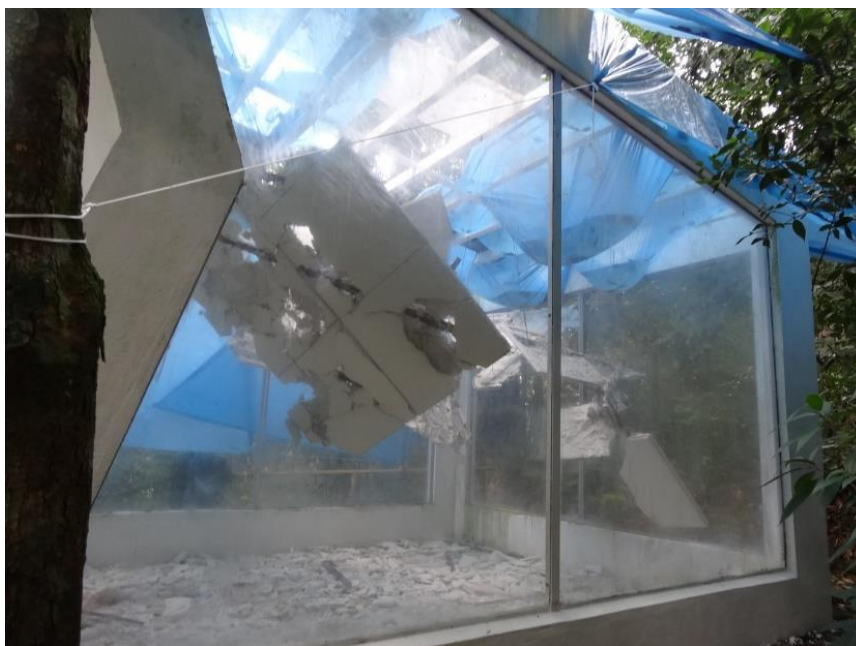
Deste modo, mesmo que o desejo de Lygia Pape fosse que a obra não permanecesse estática, e o tempo e o meio a modificassem, existe um limite para que esta modificação aconteça. Mesmo que nos faltem referências documentais que acerca da intervenção da instalação e estes limites de dano não sejam claros, pelo fato de obra ter passado por um processo de restauro podemos afirmar que existe sim este limite de danos através do tempo. É de importância maior, alguns pontos relacionados a aparência estética da obra – como as já citadas transparências e composição interior das placas de gesso –, do que a passagem do tempo. Sendo assim, acreditaremos que caso estes pontos sejam levados em consideração, a obra já apresenta necessidade de nova intervenção.

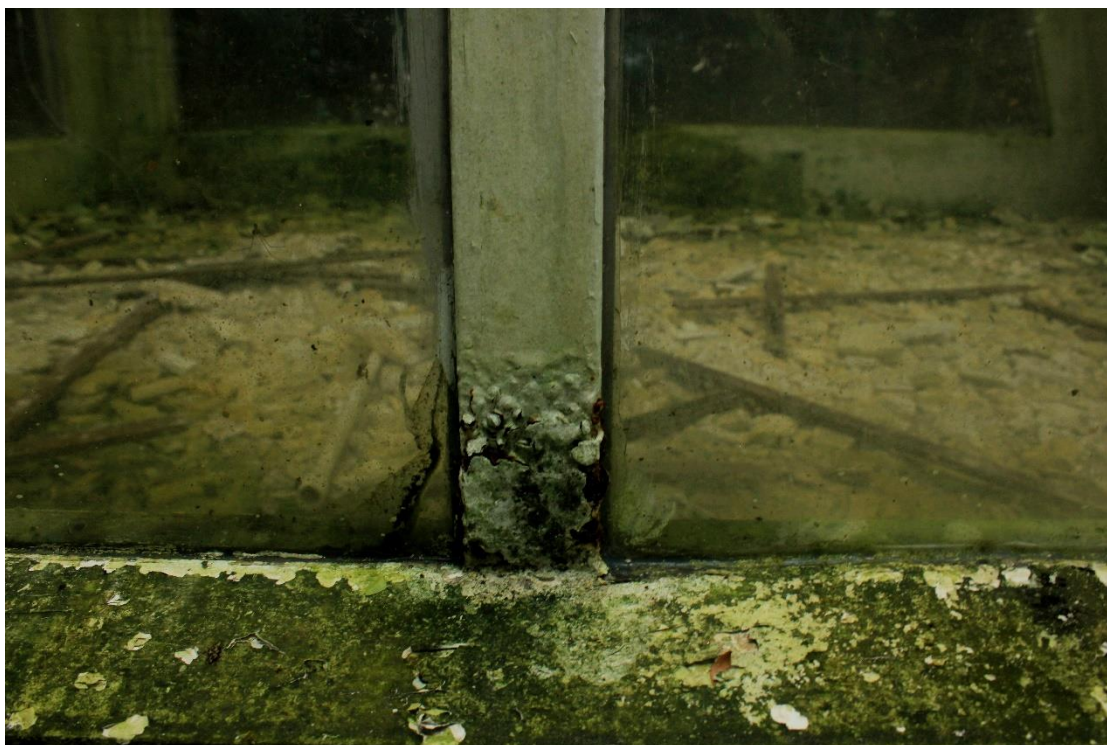
Quando visitamos a instalação em julho de 2017 uma de suas placas de vidro estava removida devido à necessidade de ventilação no interior, já que a formação de condensação no interior da obra era intensa.

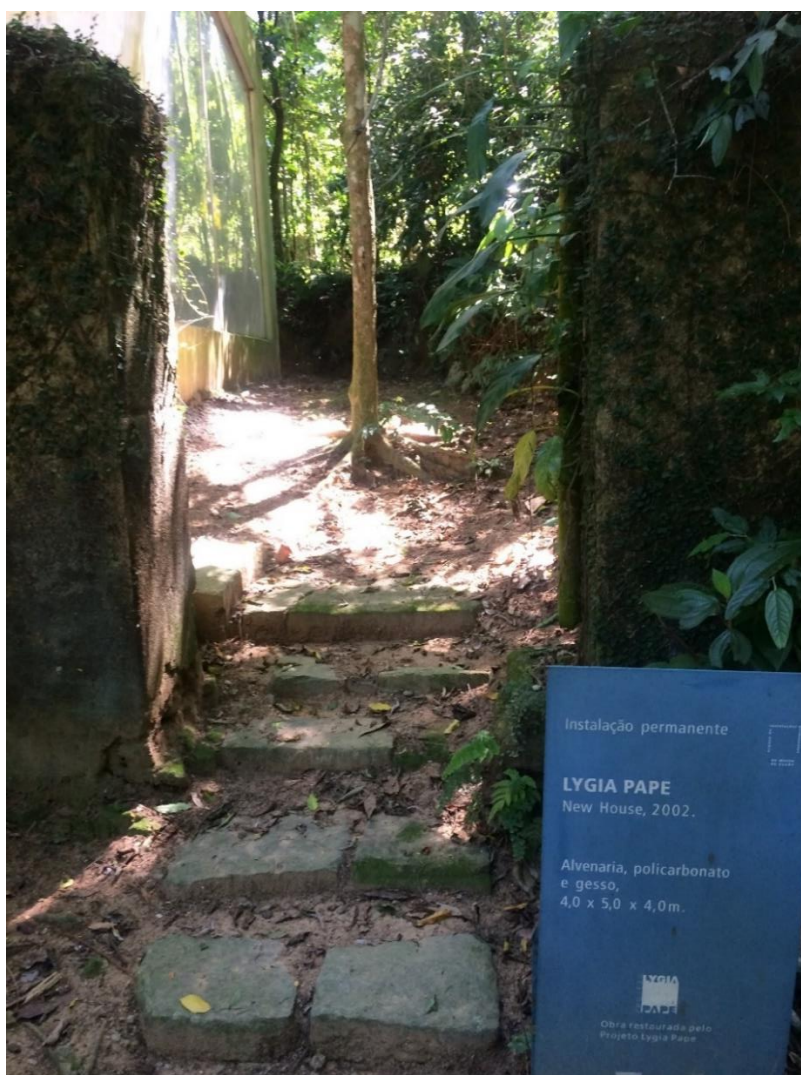
Figura 115. Entorno imediato instalação permanente do Museu do Açude *New House*, de Lygia Pape em janeiro de 2018

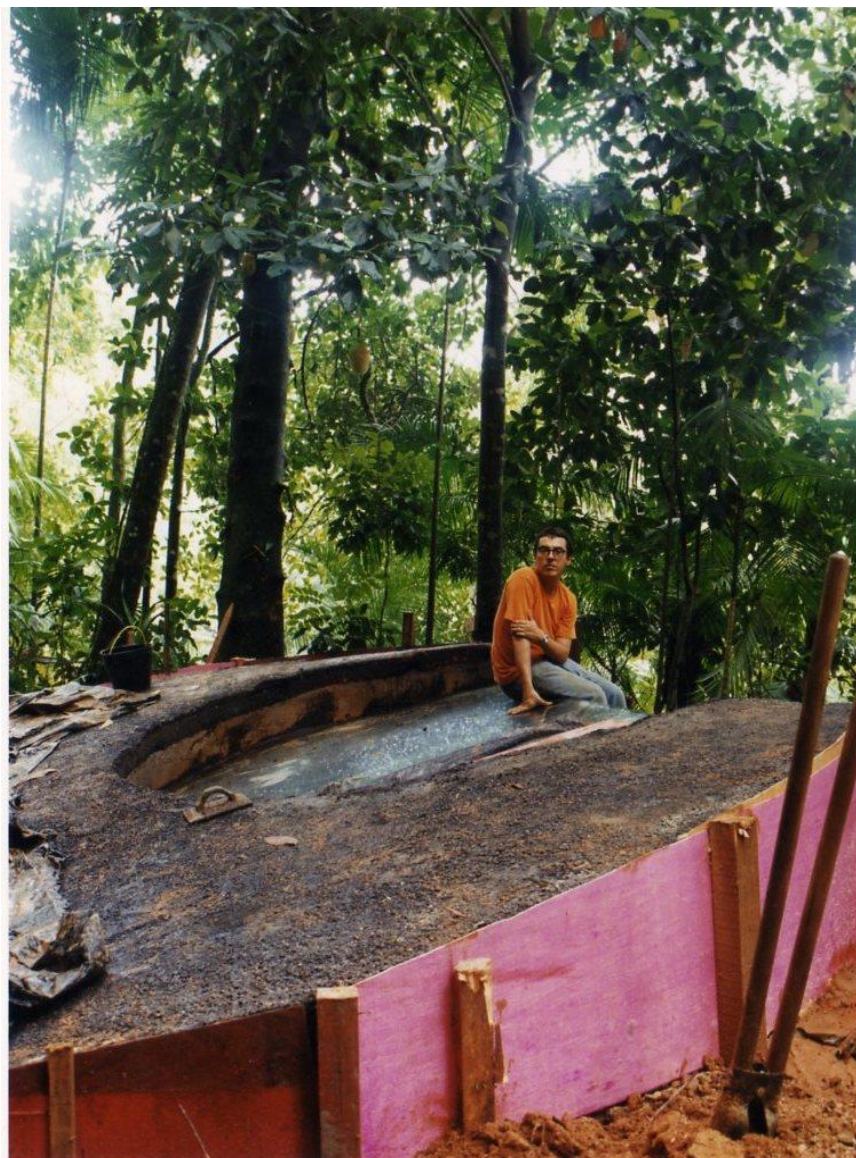
Considerando os posicionamentos de Nuno Ramos em seus relatos presentes no projeto e na entrevista, assim como sua poética ligada aos materiais utilizados nesta e em outras obras, um ponto importante salta: O contraste entre o natural e o construído, advém da utilização da materialidade, o asfalto, que se diferencia em composição material, como um produto humano no meio natural – produto utilizado como símbolo da urbe e uma negação ao natural – que se revela, à medida em que se diferencia do meio alocado. A sua reabsorção, sua camuflagem por meio do crescimento de microbiota, assim como de vegetação diminuiria sua potência artística desejada pelo autor? Em entrevista a Bette (2015) Nuno Ramos considera que o

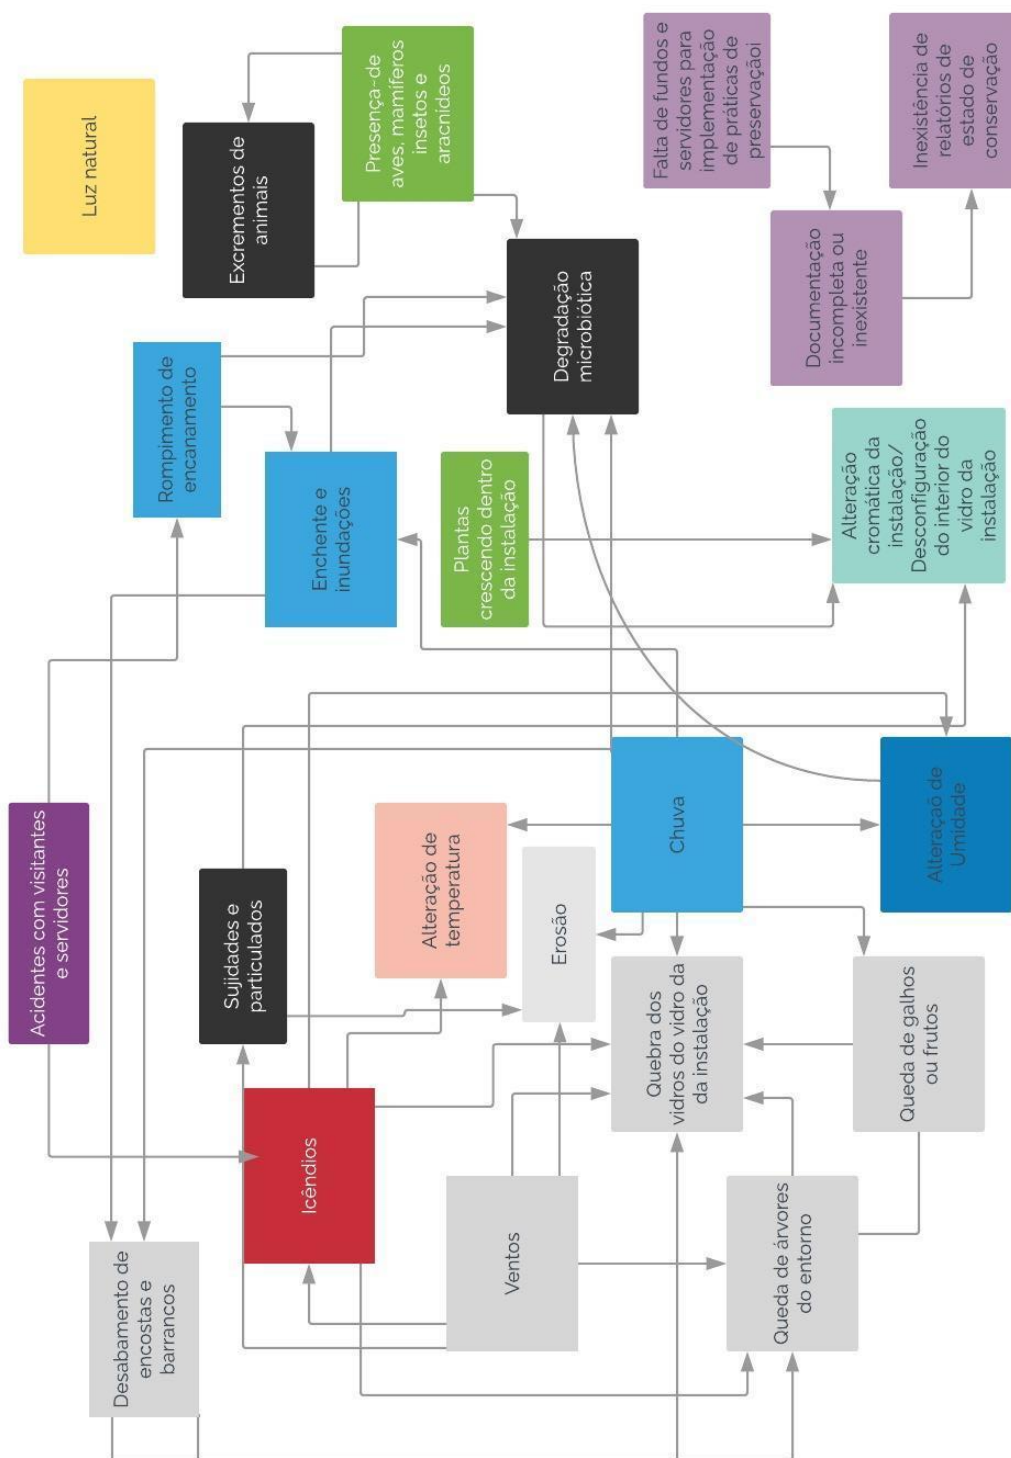
O **desabamento de encostas e barrancos (1)** pode promover, em casos mais graves, o soterramento e a destruição da instalação, esta obra se encontra muito

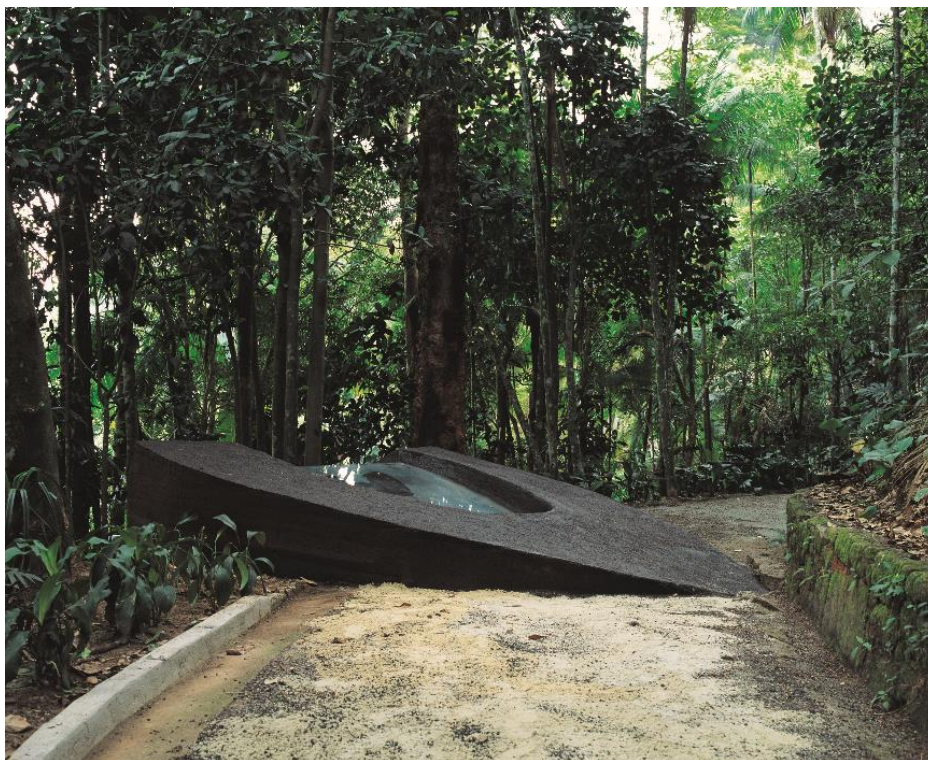
Figura 148. *Calado II*, de Nuno Ramos no Museu do Açude em 2003

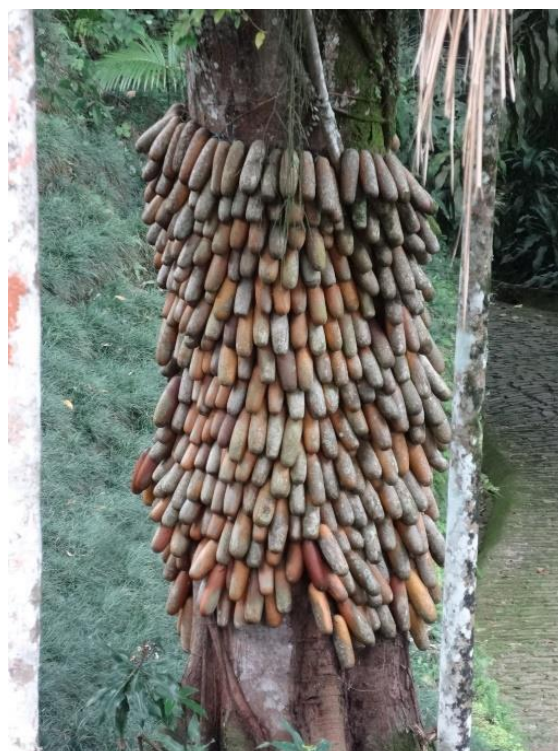
Considerando os apontamentos acerca das mudanças estéticas serem a razão para a intervenção anterior, podemos pontuar que, se a leitura for feita tal qual a época de decisão deste processo, hoje há novamente a necessidade de intervenção, pois as características estéticas correntes são muito semelhantes ao que a instalação era antes da intervenção. O aspecto visual corrente não se aproxima tanto do aspecto inicial (FIGURA 170), mesmo que consideremos que alguma mudança poderá acontecer dentro da proposta artística da autora. Porém, se continuarmos com os pensamentos utilizados para sua intervenção anterior, já é tempo de uma nova intervenção ser planejada.

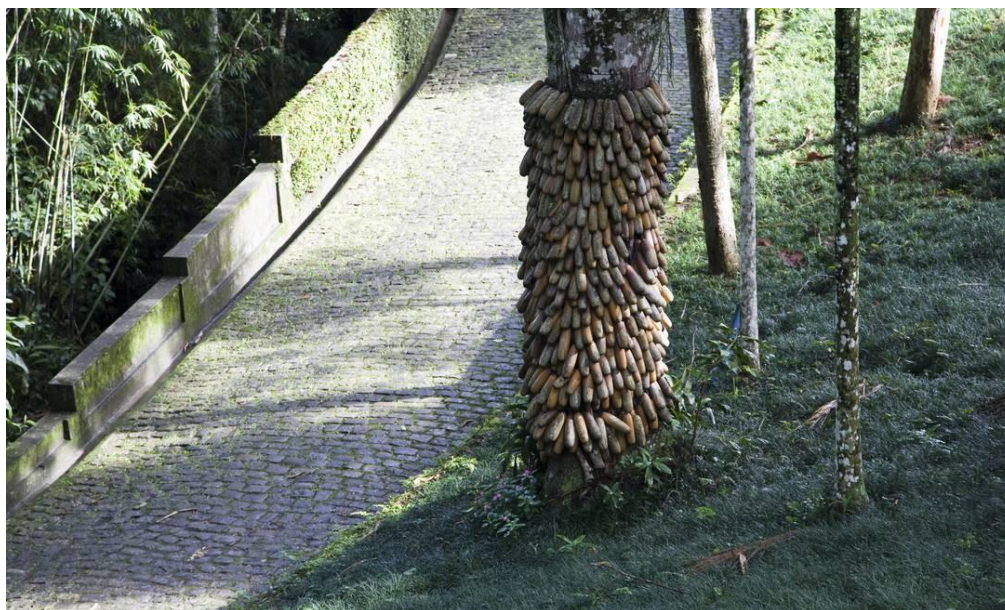
Para tanto, novamente consideramos ser essencial uma documentação sistematizada dos passos e decisões a serem tomadas, havendo a possibilidade de utilizar alguns estudos presentes nesta pesquisa como ponto de partida.

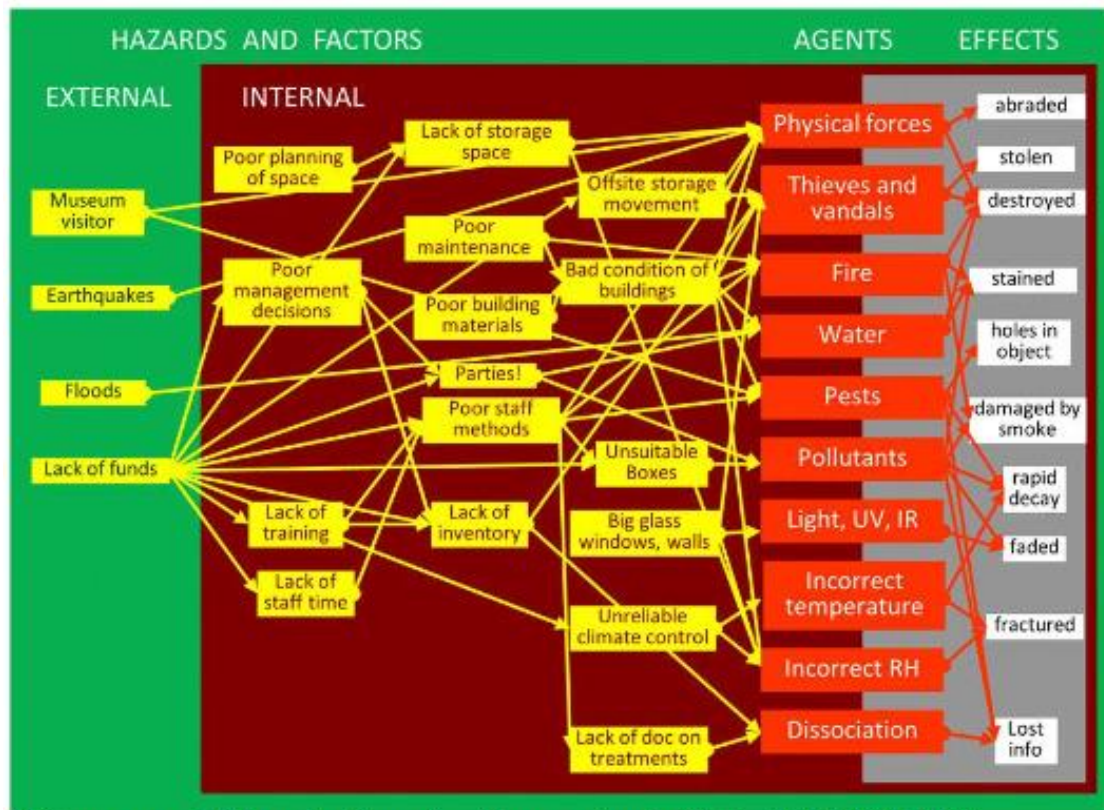
© Government of Canada, Canadian Conservation Institute. CCI 96638-0035
