**Estudo do uso da escória siderúrgica de alto
forno e estéril de mineração como alternativa
de revestimento primário em estradas não
pavimentadas**

Dissertação apresentada ao Programa de Pós-graduação em Saneamento, Meio Ambiente e Recursos Hídricos da Universidade Federal de Minas Gerais, como requisito parcial à obtenção do título de Mestre em Saneamento, Meio Ambiente e Recursos Hídricos.

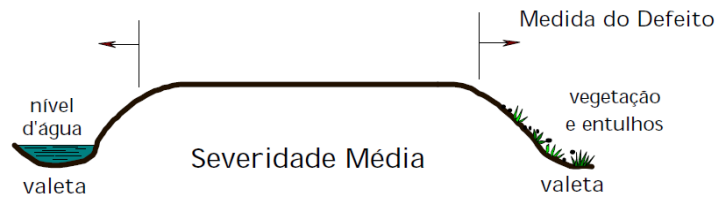
- Média: quantidade moderada de água empoçada na valeta e/ou valetas com pequena quantidade de vegetação e entulhos, e evidência de erosão das valetas do lado de dentro da estrada (Figura 3.6);

Figura 3.6 - Drenagem Lateral Inadequada, severidade média.

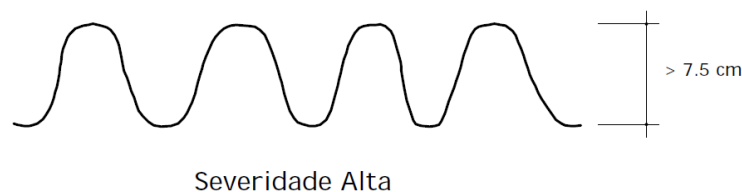
- Alta: corrugações mais profundas que 7,5cm ou mais que 30% da área total da superfície da estrada coberta por corrugações (Figura 3.10).

Figura 3.10 - Corrugações, severidade alta.

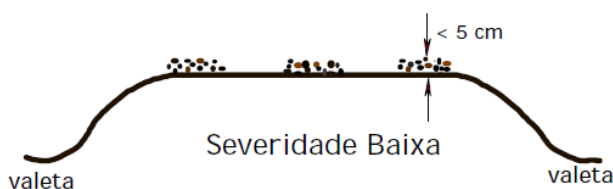
- Baixa: agregados soltos na superfície da estrada ou uma berma de agregados de menos de 5cm de altura no acostamento ou na área menos trafegável e menos que 10% da área total da superfície da estrada coberta por agregados soltos (Figura 3.20);

Figura 3.20 - Segregação de Agregado, severidade baixa.

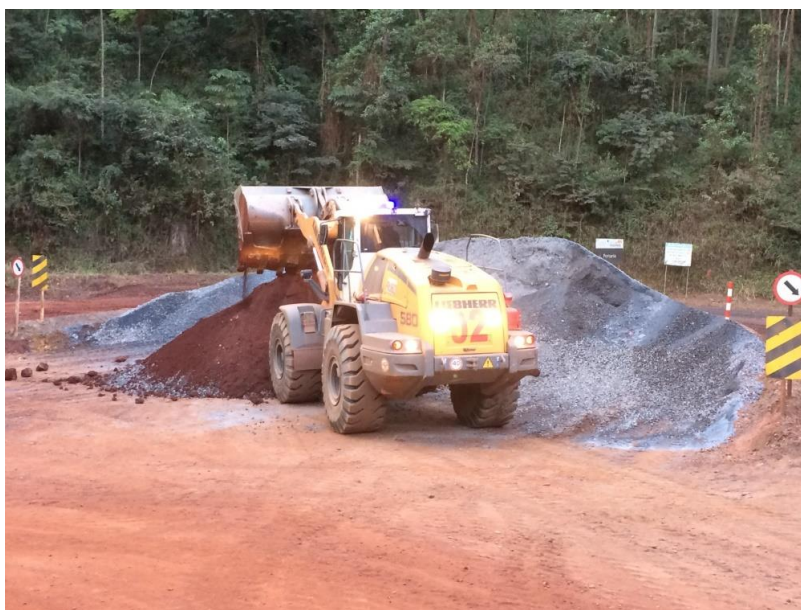
Figura 4.4 - Máquina realizando o transporte dos insumos para o pátio definido como central de mistura, para posterior mistura e aplicação.

Para a definição da proporção dos insumos, a medida-padrão considerada foi a concha da pá carregadeira utilizada no carregamento e mistura dos materiais, e disposição da mesma para compactação.

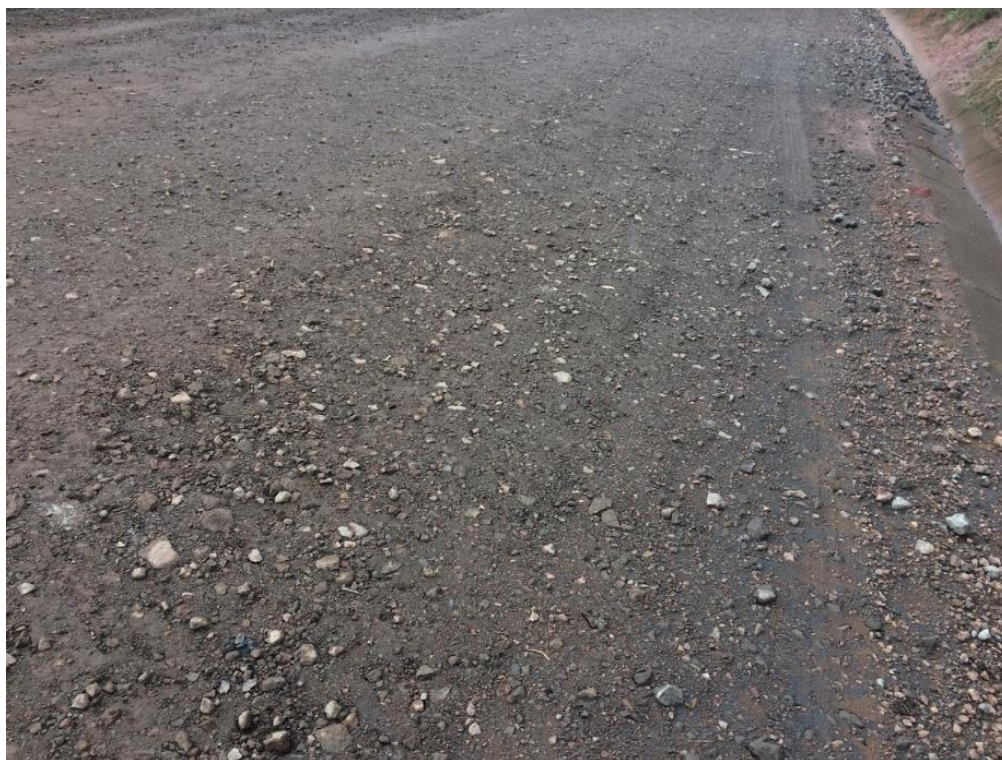
Figura 4.5 - Mistura finalizada, aplicada e compactada em 50% de seu volume inicial.

Para a verificação da necessidade de maior compactação do revestimento aplicado, verificou-se a conformidade da massa específica aparentemente seca *in loco* após a compactação diante da massa específica aparentemente seca máxima determinada em laboratório.

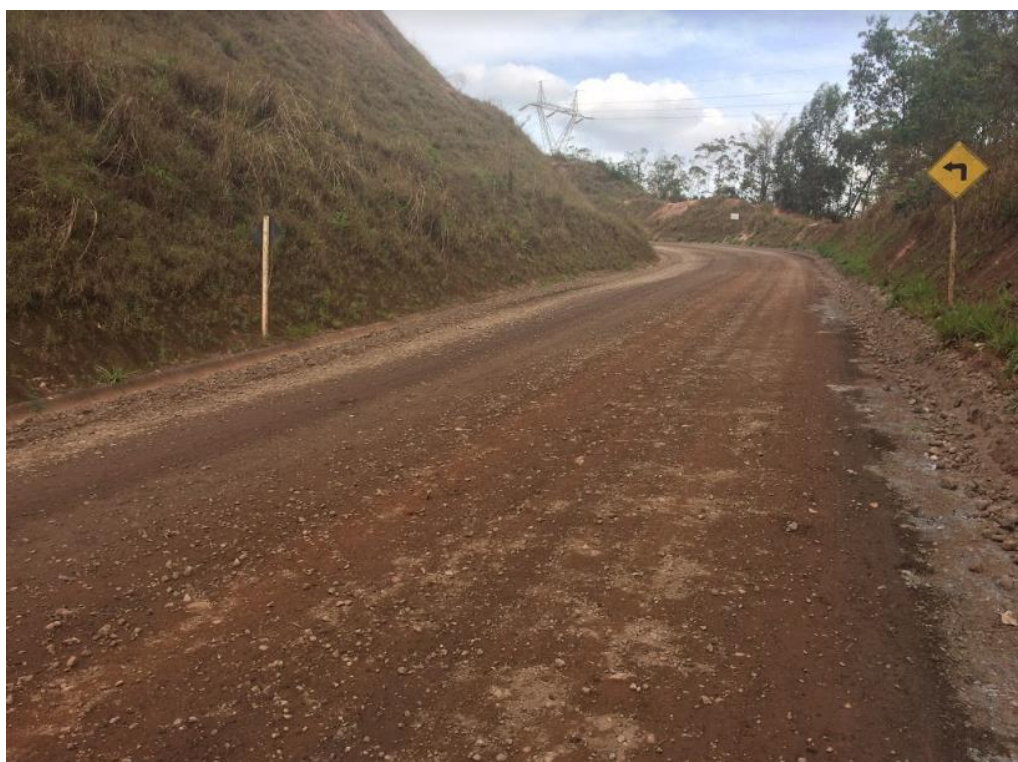
Após a análise, a pista foi liberada para tráfego (Figura 4.6).

Figura 4.6 - Aplicação do revestimento finalizada e estrada liberada para o trânsito de veículos.

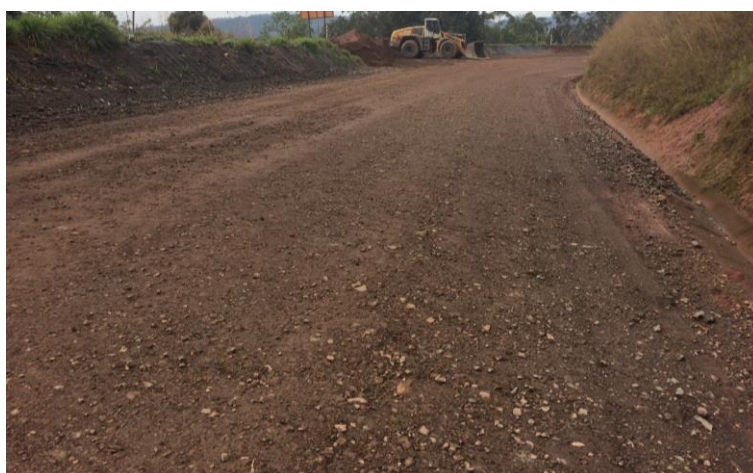
Figura 5.5 - Ausência do defeito qualitativo corrugações na pista experimental construída.

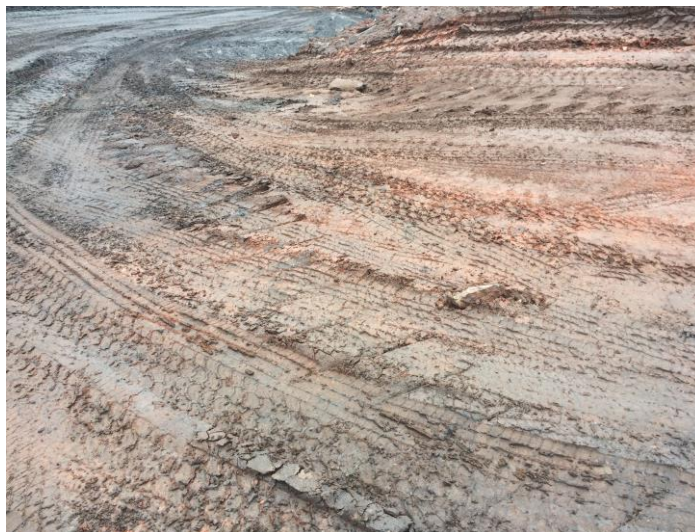
No entanto, também não foi possível a visualização, e, conseqüentemente, a avaliação do defeito nas estradas adjacentes não revestidas devido à lama excessiva formada nessas estradas após às chuvas (Figura 5.6).

Figura 5.6 - Formação de camada de lama sobre as pistas não revestidas, impossibilitando a visualização da formação de corrugações.

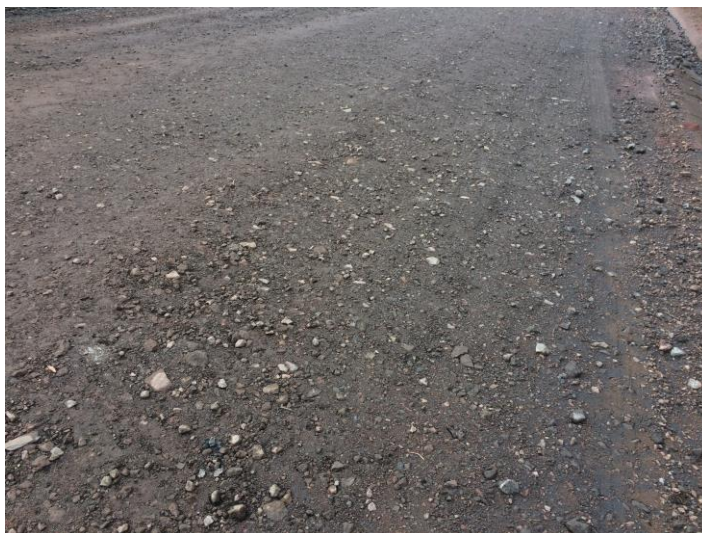
Não foram observados defeitos estruturais caracterizados como buracos na pista experimental construída (Figura 5.7), no entanto, buracos de média intensidade foram identificados na estrada não revestida analisada (Figura 5.8).

Figura 5.7 - Visualização do revestimento construído, isento de buracos em sua extensão.

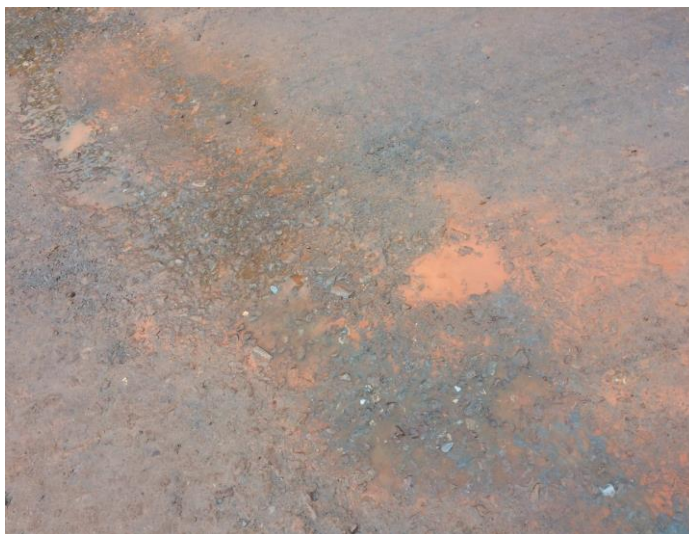
Figura 5.8 – Verificada a ocorrência de buracos ao longo das estradas não revestidas, caracterizados pela ação das chuvas em concomitância ao tráfego constante de veículos.

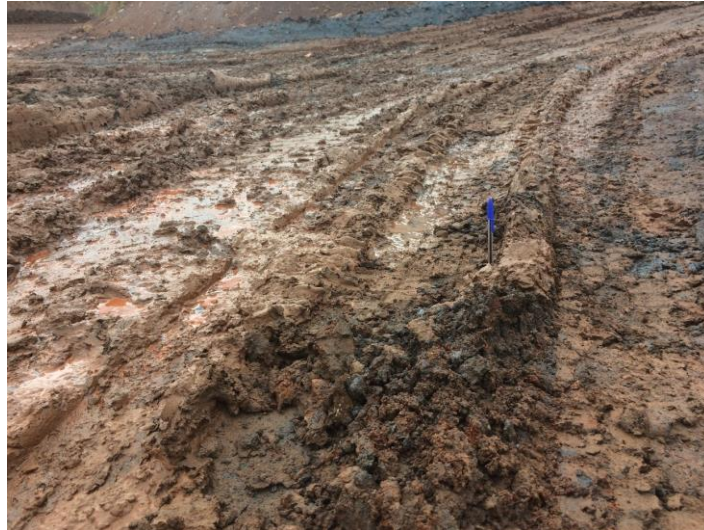
Figura 5.10 - Predominância do defeito qualitativo trilhas de rodas em um fragmento de estrada não revestida.

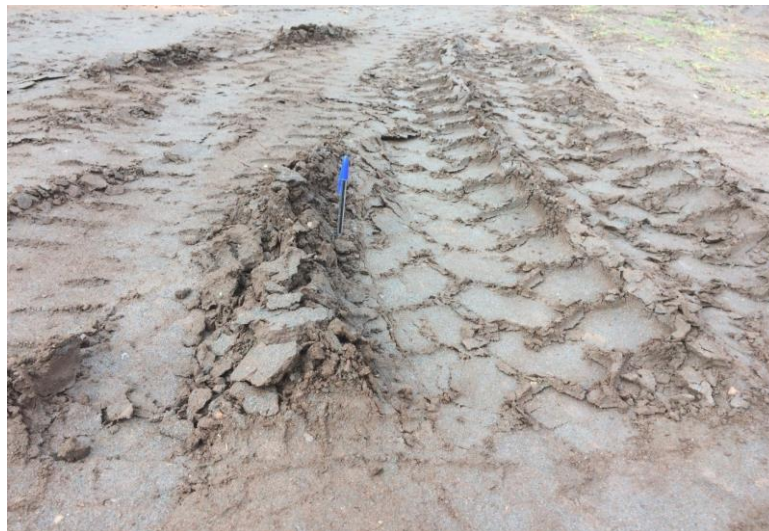
Trilhas de rodas de alta intensidade são caracterizadas por profundidade maior que 7,5cm e mais de 30% da área total da superfície da estrada coberta por afundamentos (Figura 5.11).

Figura 5.11 - O defeito qualitativo trilhas de rodas foi classificado como alto devido à sua alta frequência e à altura das trilhas formadas no solo.

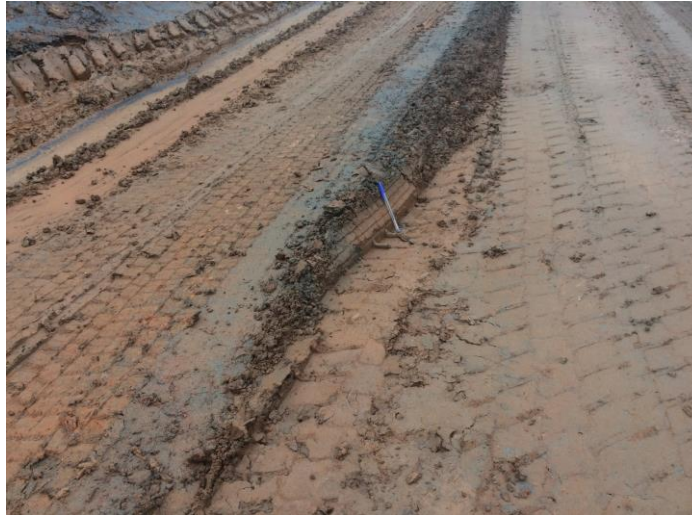
Esse fenômeno pode ser justificado pela formação do solo local com predominância argilosa, propicia à baixa infiltração pluviométrica, concomitante ao tráfego de veículos pesados.

Figura 5.12 - Solo caracterizado por formação argilosa, dificultando a infiltração pluviométrica, propiciando a formação de trilhas.

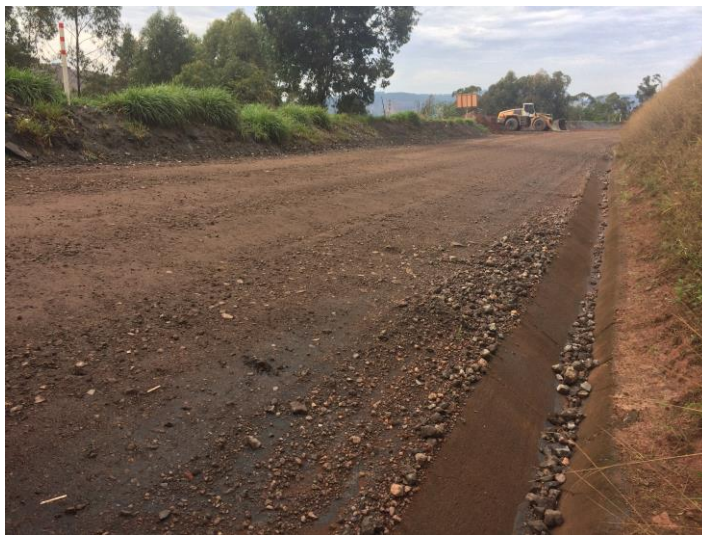
Figura 5.14 - Visão geral da pista construída, sem maiores defeitos qualitativos que justifiquem a formação da segregação de agregados.

Outra justificativa, e a mais provável, é o não alcance do rolo compactador durante a construção da estrada nas laterais da pista, uma vez que os desprendimentos são próximos às canaletas de água pluvial, e havia risco de quebrá-las caso o equipamento as alcançasse.

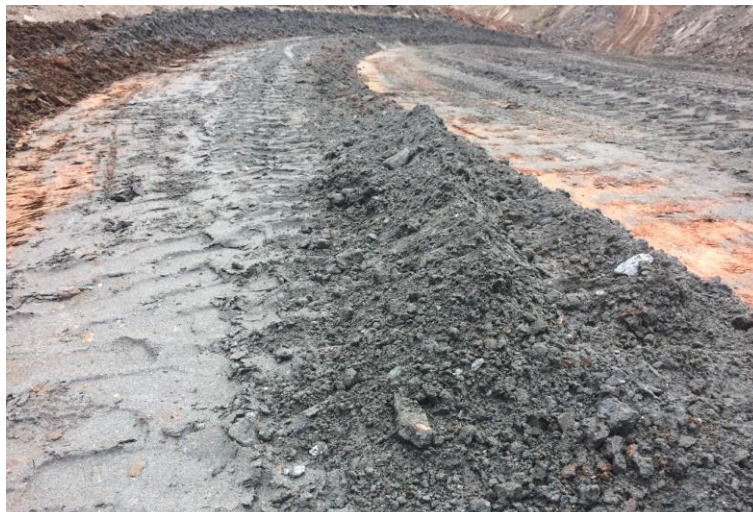
Figura 5.15 - Formação do defeito qualitativo segregação de agregados de intensidade alta, sobretudo na parte central e acostamentos da pista.

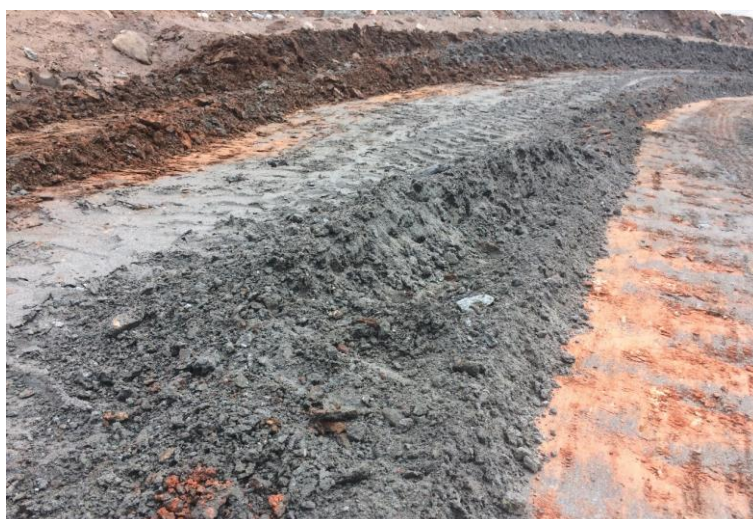
Figura 5.16 - Incidência de agregados soltos nas áreas menos trafegáveis da pista, área central e acostamento.

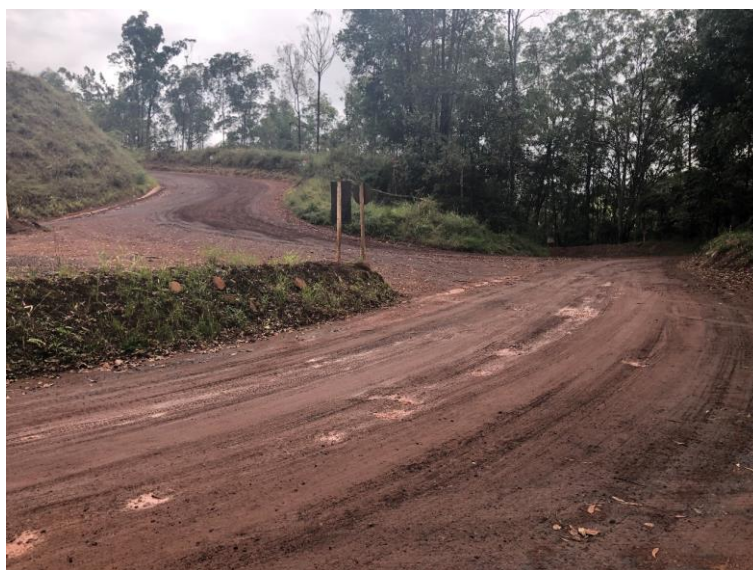
Da mesma maneira como realizado em setembro de 2018, o monitoramento realizado nas estradas adjacentes à estrada experimental foi realizado de forma pontual após às precipitações, visto a realização de manutenções constantes nas estradas por parte da mineradora. Foram observadas as características litológicas e o tráfego de veículos para que houvesse compatibilidade entre os trechos estudados (Figura 5.17).

Figura 5.17 - Interseção entre estrada experimental com o revestimento construído (à esquerda) e estrada não revestida (abaixo), após ocorrência de precipitação.

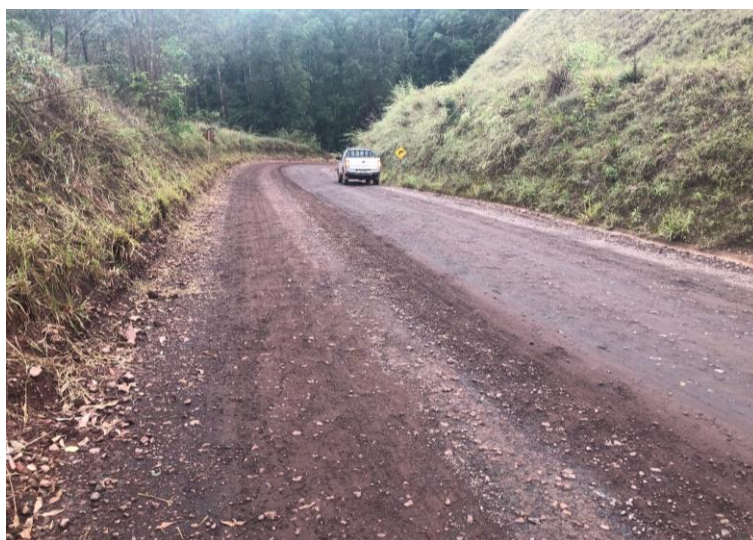
Mesmo após os 11 meses de uso, não foram detectados os defeitos estruturais qualitativos corrugações na pista experimental (Figura 5.18).

Figura 5.18 - Estrada experimental após 11 meses de utilização.

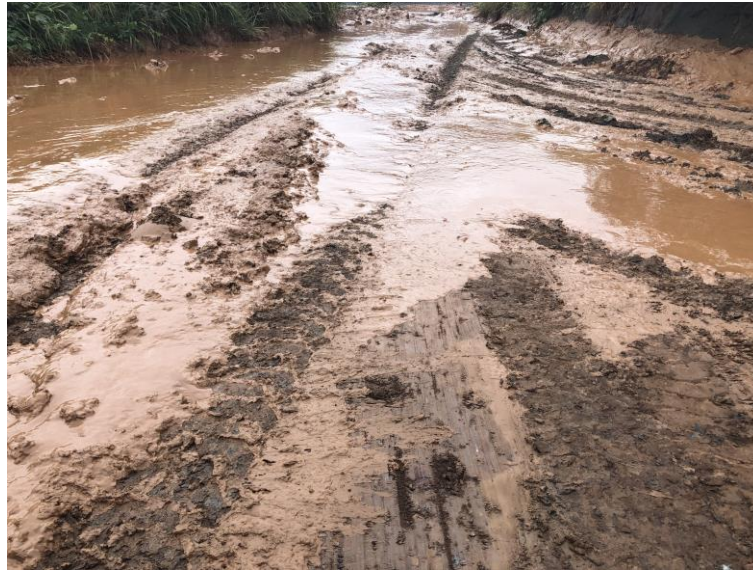
No entanto, foi possível a identificação de ocorrências isoladas do defeito corrugação nas estradas não revestidas monitoradas, em pequenas proporções, especialmente, em função da lama formada na maior parte das vias.

Figura 5.19 - Trecho de uma das pistas não revestidas com impossibilidade de verificação apurada do defeito estrutural corrugação devido à lama formada na superfície.

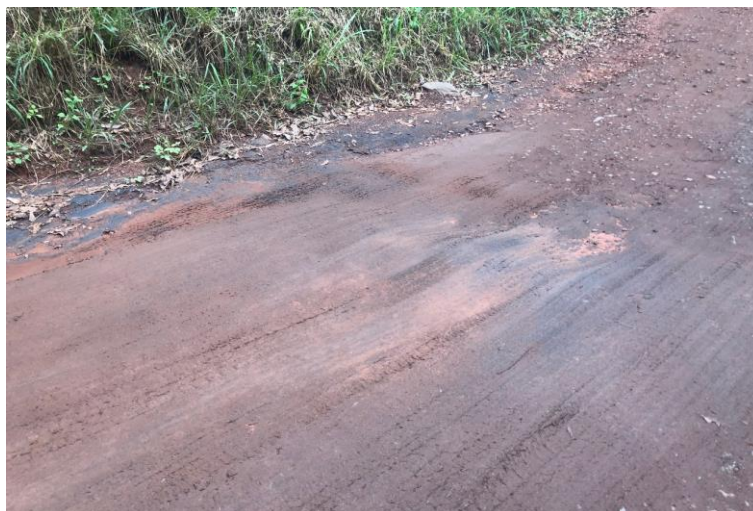
Devido à baixa incidência, no entanto com profundidades com significância, as corrugações foram classificadas como de baixa e média intensidade, conforme Figura 5.20 e Figura 5.21, respectivamente.

Figura 5.20 - Formação de corrugações de baixa intensidade, caracterizadas, sobretudo, pela baixa frequência e pequena profundidade.

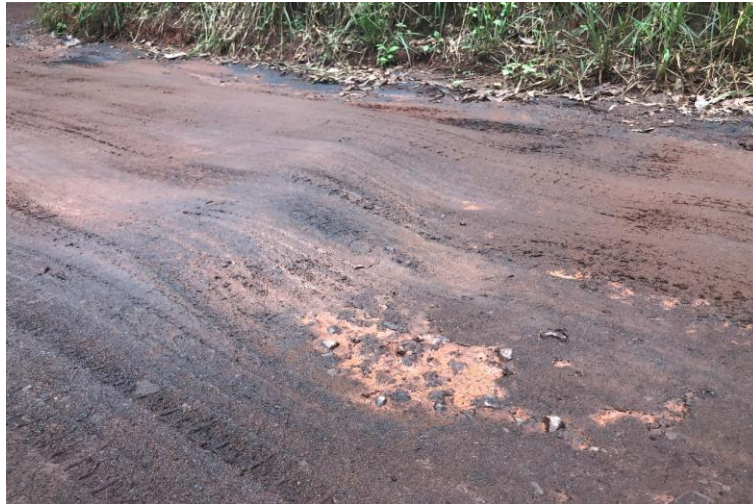
Figura 5.21 - Evidência de dos defeitos estruturais qualitativos corrugações de média intensidade em estrada não revestida.

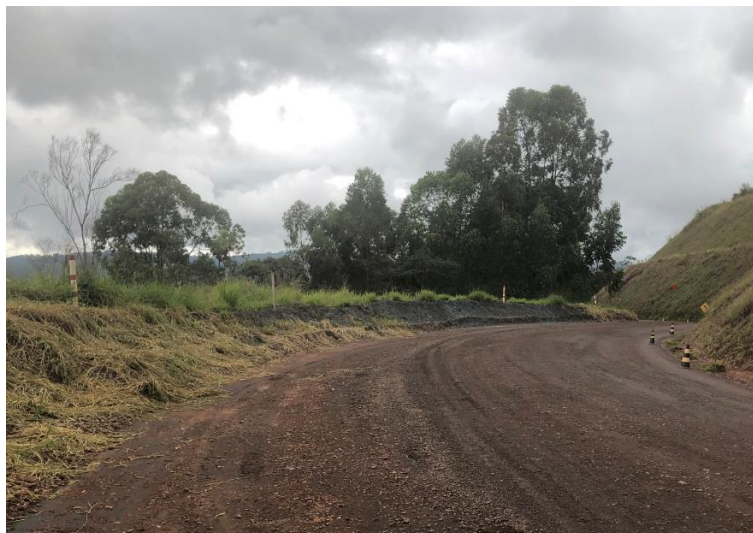
Embora não identificados no revestimento construído (Figura 5.22), a incidência de buracos nas vias não revestidas analisadas foi notória quando comparada ao ano de 2018, em quantidade e proporção (Figura 5.23), sendo classificadas como severidade alta.

Figura 5.22 - Não foi detectada a presença de buracos no revestimentos construído na pista experimental.

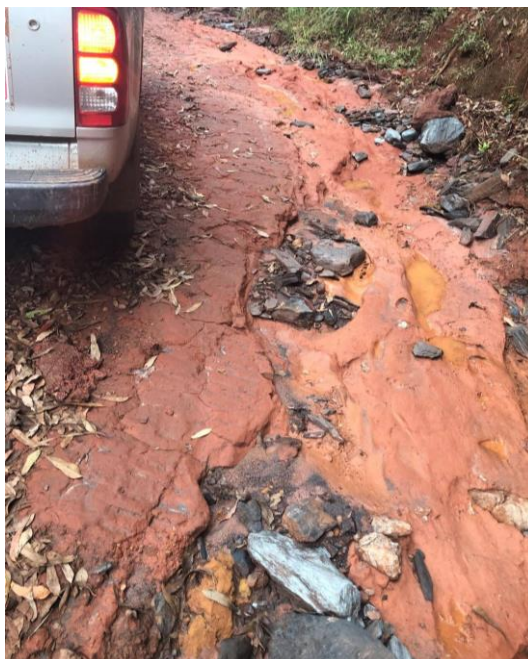
Figura 5.23 - A frequência aumentada concomitantemente à profundidade das cavidades classificaram o defeito qualitativo buraco em severidade alta.

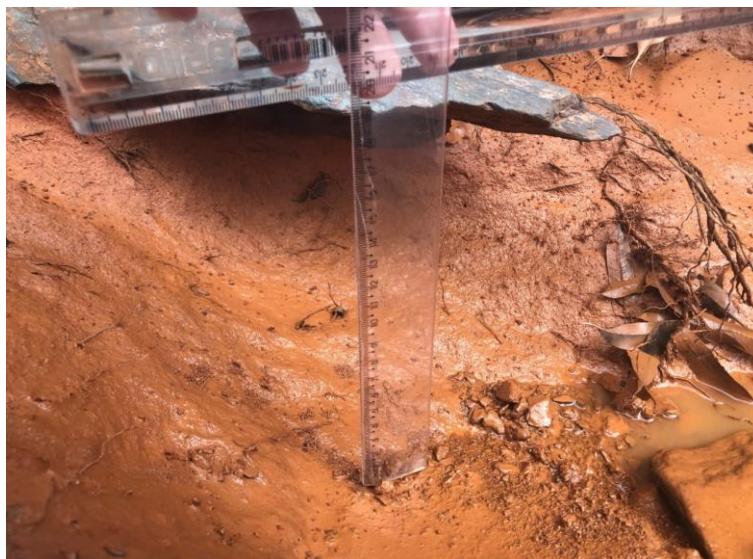
A severidade de buracos classificada como alta incide de cavidades com profundidade maior que 7,5cm (Figura 5.24) e/ou diâmetro maiores que 60cm (Figura 5.25 e Figura 5.26), além de mais que 30% da área total da superfície da estrada coberta por buracos (Figura 5.27).

Figura 5.24 - Ocorrência de cavidades acima de 7,5cm são classificadas como severidade alta: na imagem, cavidade com 20 cm de profundidade.

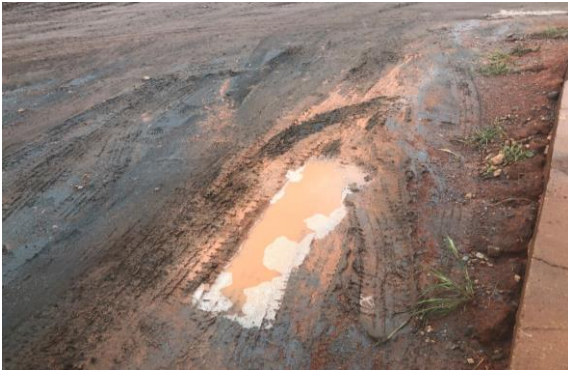
Figura 5.25 - Ocorrência do defeito estrutural buraco com diâmetro maior que 60cm, caracterizado como severidade alta.

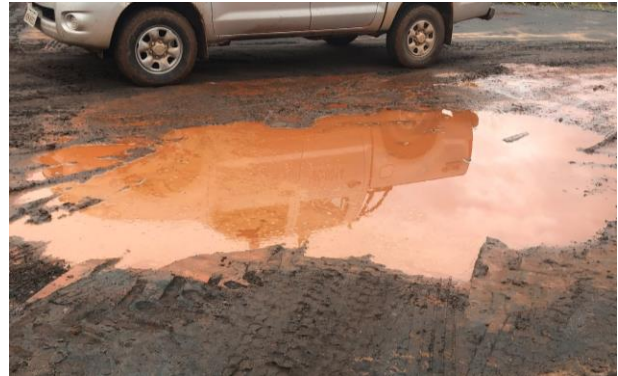
Figura 5.26 - Ocorrência do defeito estrutural buraco com diâmetro maior que 60cm, caracterizado como severidade alta.

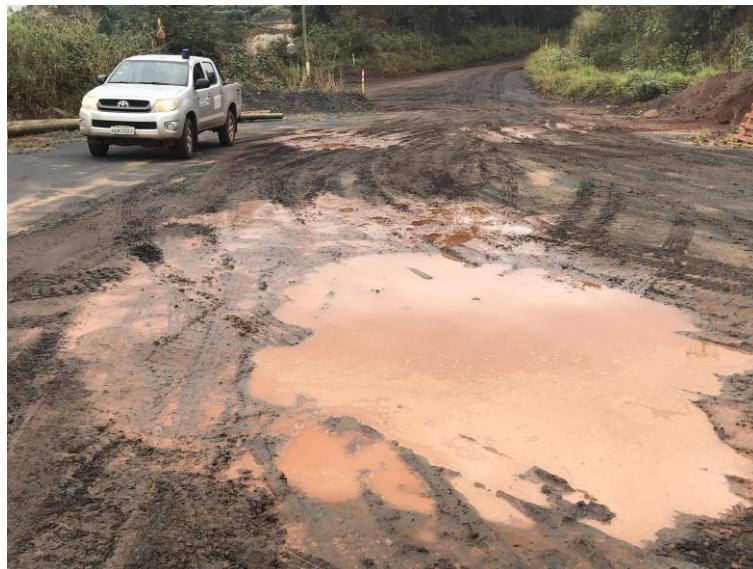
Figura 5.27 - Estrada não revestida com mais de 30% de sua superfície coberta por buracos.

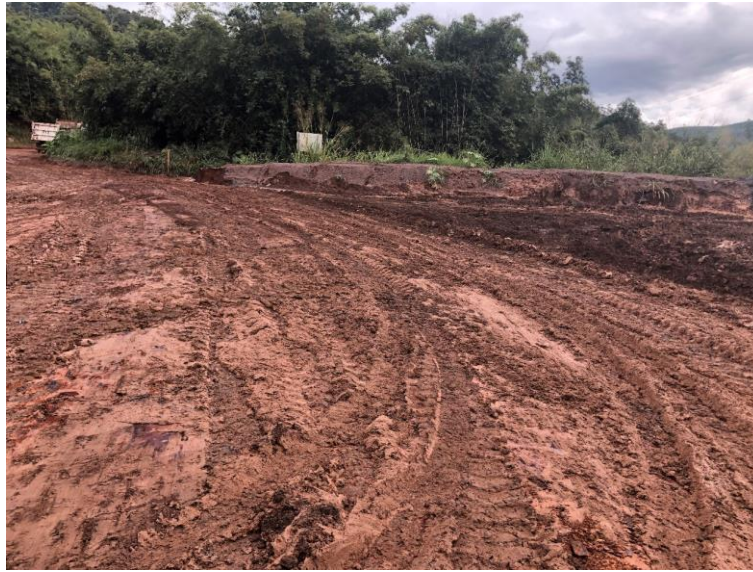
Figura 5.28 - Estrada não revestida com formação de trilhas de rodas com alta severidade em toda a sua extensão.

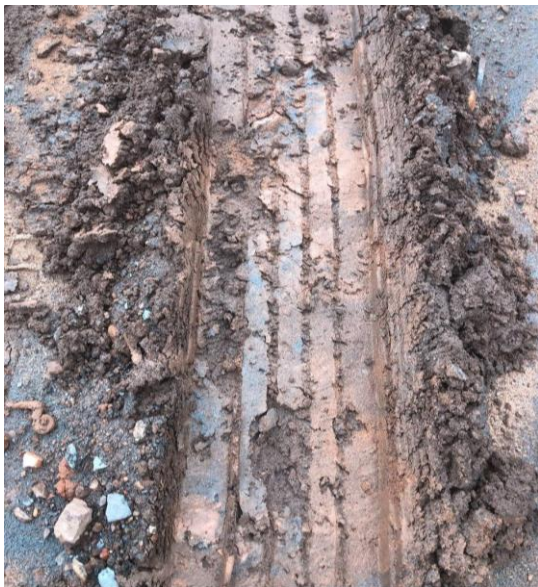
Trilhas de rodas de alta intensidade são caracterizadas por profundidade maior que 7,5cm e mais de 30% da área total da superfície da estrada coberta por afundamentos (Figura 5.29 e Figura 5.30).

Figura 5.29 - Evidência de trilha de roda de alta severidade, caracterizada por sua profundidade.

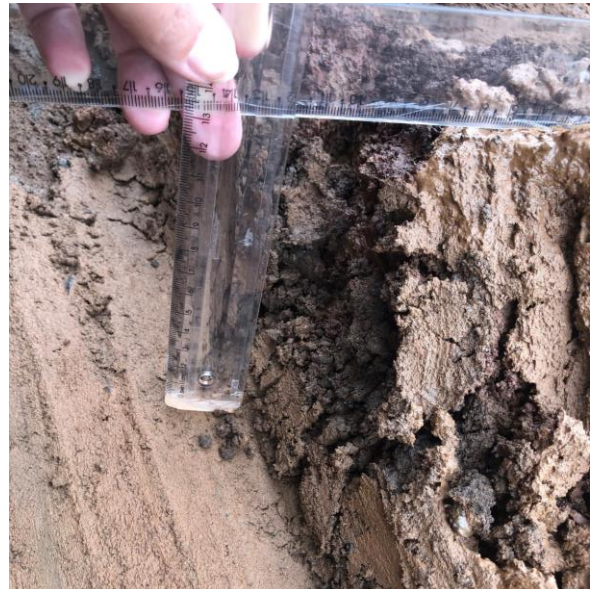
Figura 5.30 - Identificação de trilha de roda com profundidade 13cm, caracterizando o defeito estrutural como alta severidade.

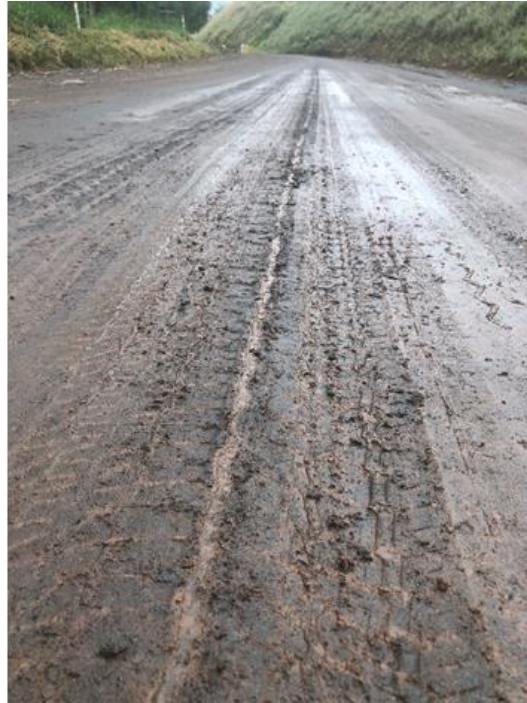
Com relação à estrada experimental, foram detectadas marcas de rodas no revestimento construído, porém não caracterizados como trilhas de rodas (Figura 5.31).

Figura 5.31 - Marcas de rodas no revestimento construído, não caracterizadas como trilhas de rodas.

Dessa forma, o defeito estrutural qualitativo foi classificado como inexistente na pista experimental.

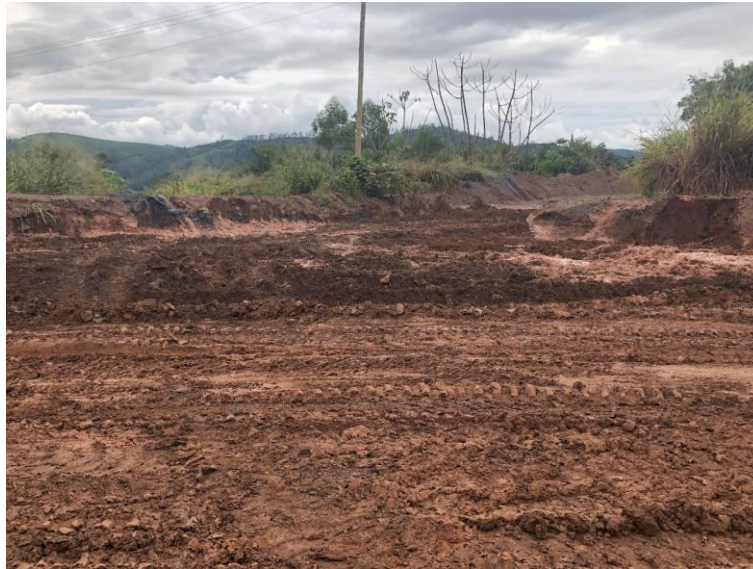
Assim como os demais parâmetros identificados, o fenômeno segregação de agregados também apresentou maior incidência nas pistas não revestidas quando comparado à análise realizada no ano anterior (Figura 5.32), sendo caracterizado como de alta intensidade.

Figura 5.32 - Ocorrência da segregação de agregados de alta intensidade, sobretudo, nos canteiros e proporções centrais (menos transitadas) das estradas não revestidas.

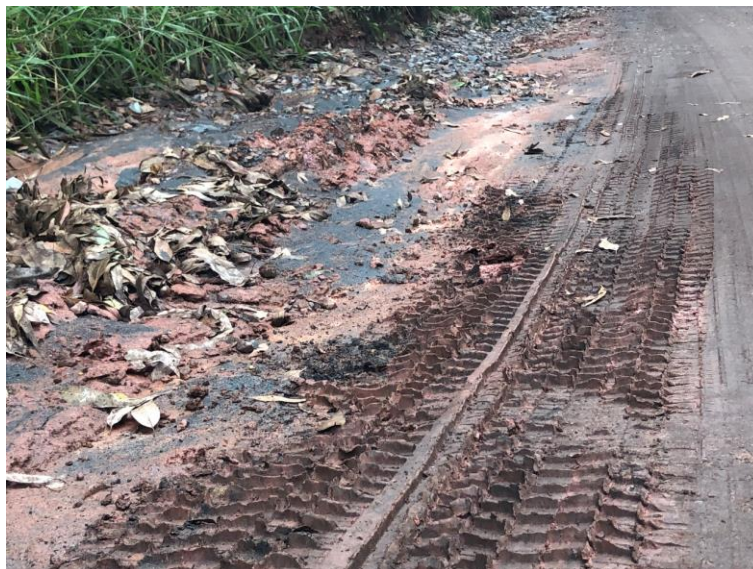
O defeito qualitativo segregação de agregados é considerado de alta intensidade quando grande quantidade de agregados soltos em uma berma com mais 10cm de altura no acostamento (Figura 5.33) ou na área menos trafegável da estrada e em mais que em 30% da área total da superfície da estrada coberta por agregados soltos

Figura 5.33 - Ocorrência do defeito estrutural segregação de agregados em grande frequência no acostamento das estradas não revestidas.

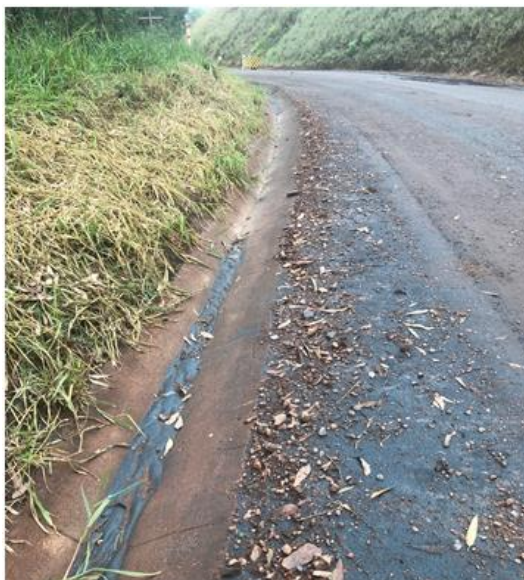
Diferentemente da análise realizada em setembro de 2018, não foi observada a formação de segregação de agregados no revestimento construído, no entanto, foi verificado o acúmulo de

sedimentos, diferentes dos materiais empregados na construção do revestimento, nas canaletas da via, reforçando a hipótese de advirem de carreamento junto aos pneus ou cargas que trafegam a estrada.

Figura 5.34 - Ajuntamento de sedimentos nas canaletas de escoamento de água pluvial na via experimental, descartando a hipótese de segregação de agregados do revestimento construído.

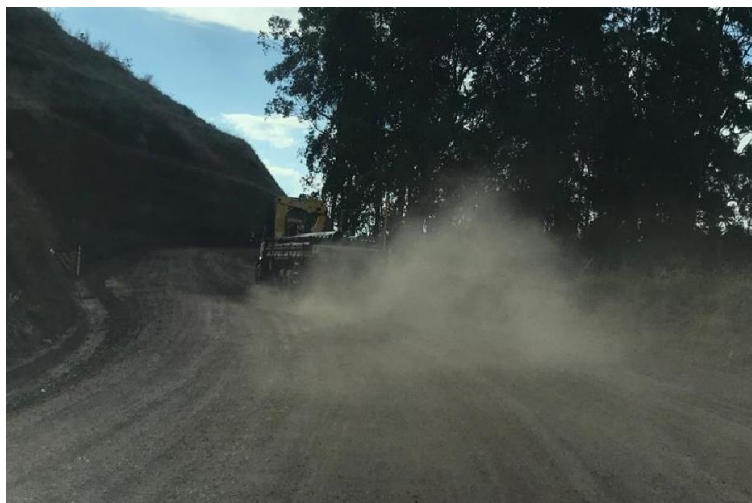
Apesar de notória melhora da condição dos demais defeitos qualitativos anteriormente analisados, quanto ao parâmetro poeira o revestimento proposto apresentou performance mediana. Apesar de discreta diminuição da densidade da poeira, a nuvem ainda é existente, sendo classificada como baixa a média na estrada revestida (Figura 5.35) e média a alta nas estradas não revestidas (Figura 5.36).

Figura 5.35 - Defeito qualitativo poeira, classificado como média intensidade advinda do tráfego de veículos sobre o revestimento construído.

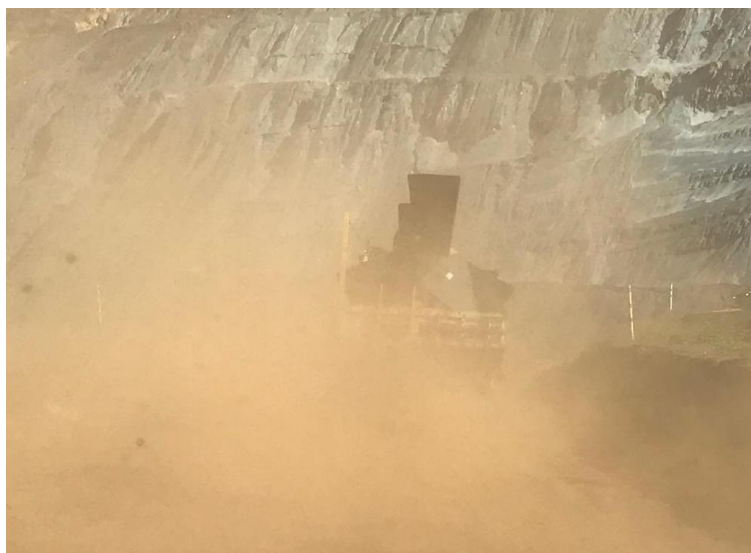
Figura 5.36 – Defeito qualitativo poeira, classificado como alta intensidade advinda do tráfego de veículos sobre estrada não revestida.

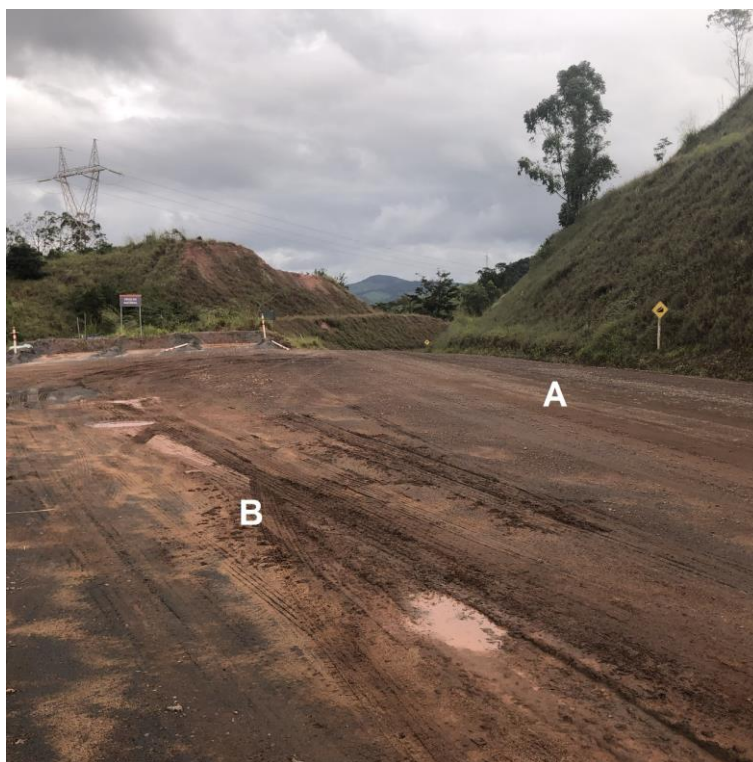
Em uma análise geral, a partir da Figura 5.37 é possível verificar notável diferença entre as estradas analisadas. Paralelamente, em A, é verificado o revestimento primário construído a partir da mistura estéril e escória e, em B, trecho em solo natural: ambos os trechos foram submetidos ao mesmo tráfego e condições climáticas, atestando a viabilidade do revestimento construído quanto à melhoria qualitativa de defeitos estruturais em estradas não pavimentadas.

Figura 5.37 - Paralelamente, em A, revestimento primário construído a partir da mistura estéril e escória e, em B, trecho em solo natural.

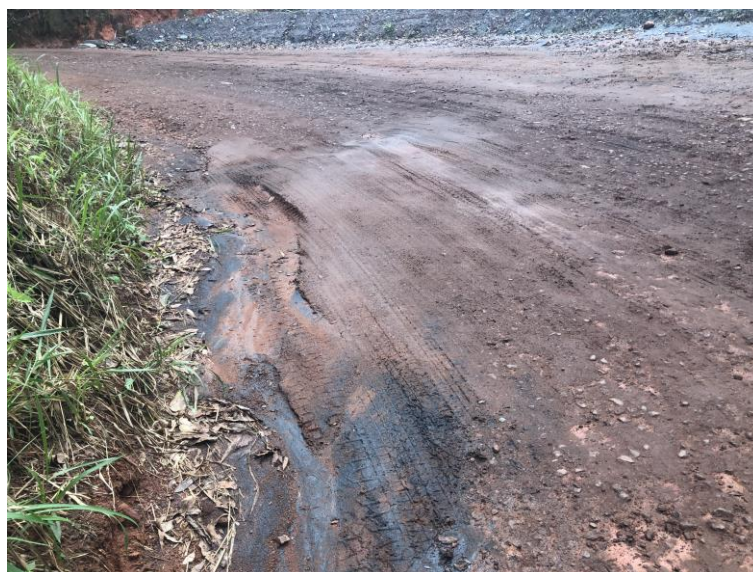
A proporção estéril e escória concomitante à compactação adequada devem ser preservados, a fim de que os resultados advindos da construção de revestimento sejam duradouros, principalmente quando comparados à aplicação de revestimentos primários compostos unicamente por material granular, como cascalho ou escória que, ao passar do tempo, sofrem afundamento na pista, resultando nos defeitos qualitativos estruturais estudados (Figura 5.38).

Figura 5.38 - Trecho com revestimento primário construído exclusivamente com escória, 4 meses após a sua construção.

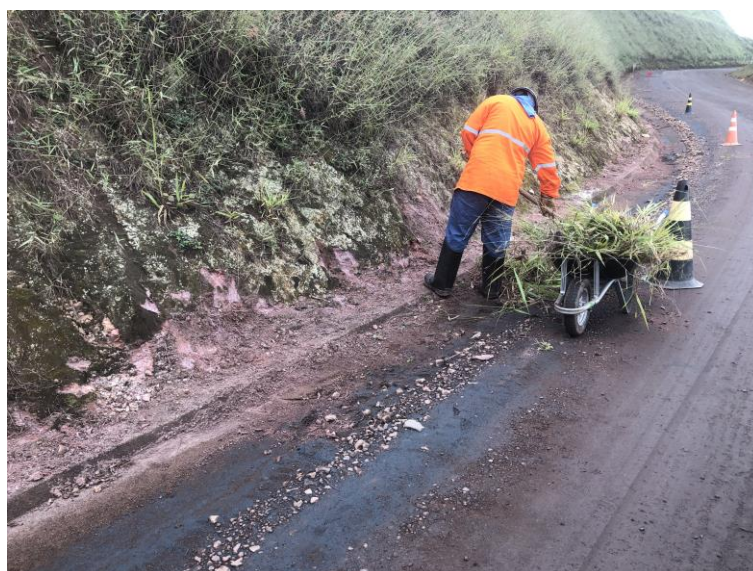
Por fim, considera-se importante a manutenção das estradas revestidas quanto à limpeza das canaletas de drenagem antes e/ou após ao período de chuvas, e/ou sempre que necessário, de modo que o escoamento superficial pluviométrico não incorra em defeitos no revestimento construído (Figura 5.39).

Figura 5.39 - Realização da limpeza de canaletas de escoamento de águas pluviais após período de chuvas: a manutenção garante maior longevidade do revestimento construído.
