**INUNDAÇÕES E ESCORREGAMENTOS EM TEÓFILO
OTONI, MINAS GERAIS: UMA SITUAÇÃO DE RISCO
AMBIENTAL EM CONTINUADA CONSTRUÇÃO, SEGUNDO
INDICADORES GEOMORFOLÓGICOS**

Tese apresentada ao Programa de Pós-graduação do
Departamento de Geografia da Universidade
Federal de Minas Gerais, como requisito parcial à
obtenção do título de Doutor em Geografia.

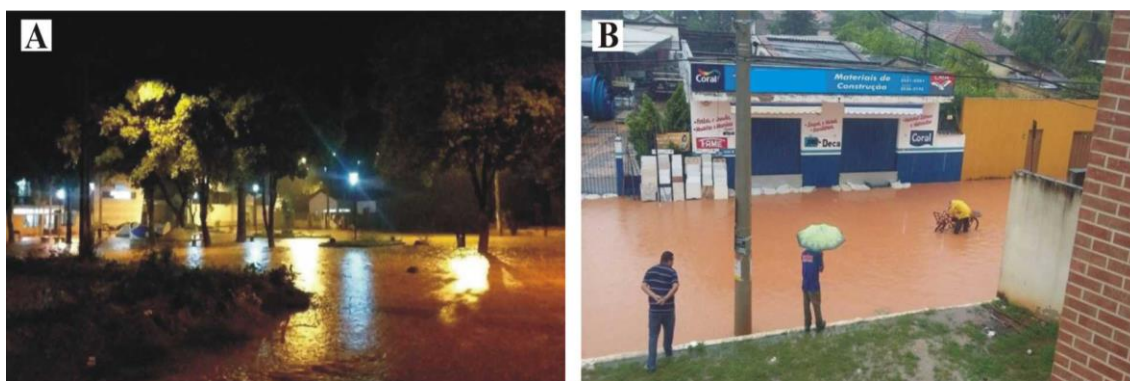
Figura 1.2 – Registro fotográfico de alagamentos em Teófilo Otoni, nos bairros Olga Corrêa Prates (A) e São Jacinto (B).

Floresta, Turma 37, Bela Vista, Palmeiras, São Cristóvão, Vila Betel e no Centro”. No ano seguinte, em 09 de dezembro de 2013, a mídia local, por meio do portal Aconteceu no Vale, publicou que “o temporal que atingiu o município nesta sexta (06) deixou estragos em vários pontos da cidade”. Acrescentou que “duramente alguns minutos verdadeiros rios foram formados em bairros como o São Cristóvão e o Castro Pires”. O mesmo *site*, em 26 de novembro de 2015, destacou que os bairros Olga Corrêa Prates e São Jacinto foram as principais áreas afetadas por alagamentos no dia anterior à publicação, mesmas áreas atingidas em 20 de janeiro de 2016, conforme registro publicado na data seguinte (Figura 1.2).

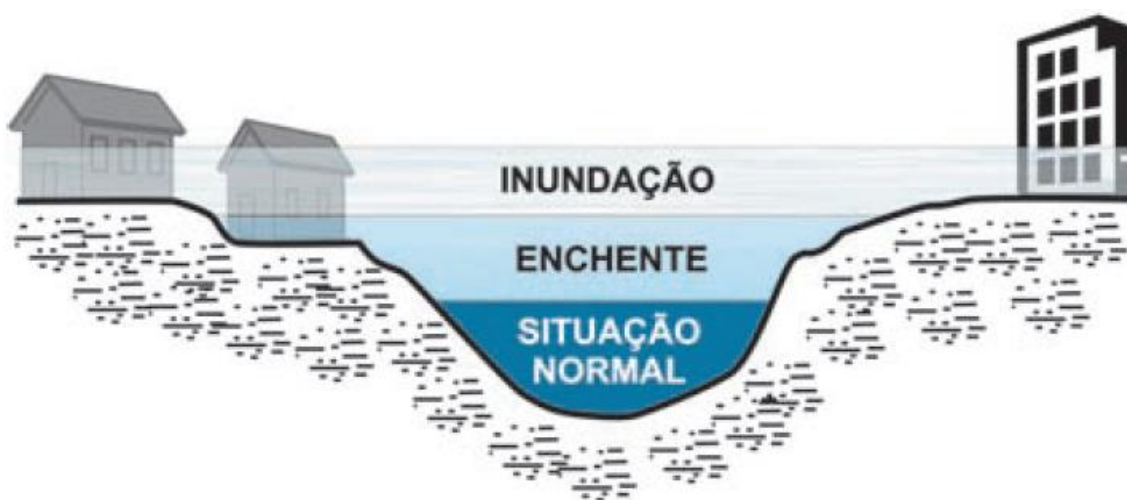
Figura 2.3 – Enchente e inunda o, de acordo com o Minist rio das Cidades/IPT (BRASIL, 2007 apud AMARAL e RIBEIRO, 2009).

Assim sendo, por enchente deve-se entender que se trata de eleva o do n vel de  gua de um canal, sem extravasamento, ao passo que o transbordamento das  guas invadindo a plan cie de inunda o¹⁴ configura uma inunda o (Figura 2.3). Alagamentos e enxurradas t m sentidos diferentes, sendo o primeiro referente ao ac mulo de  gua em determinada porç o do espaço, com ou sem rela o com inunda es ou enchentes, ao passo que o segundo se relaciona com o escoamento pluvial superficial concentrado durante eventos de chuvas extremas.

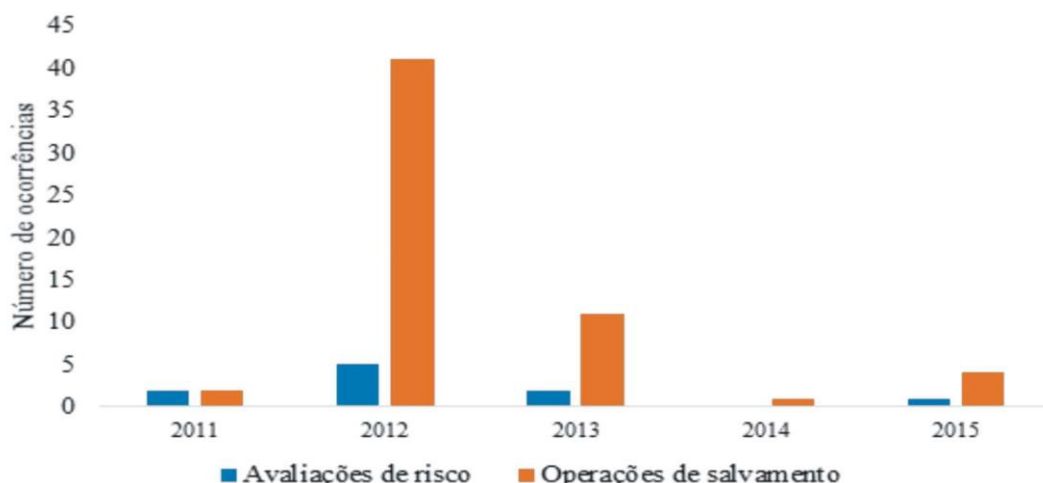
Figura 3.2 – Avaliações de perigo ou risco (vistoria) e operações de salvamentos efetuados durante eventos de inundações e alagamentos entre 2011 e 2015, segundo Corpo de Bombeiros e Polícia Militar.

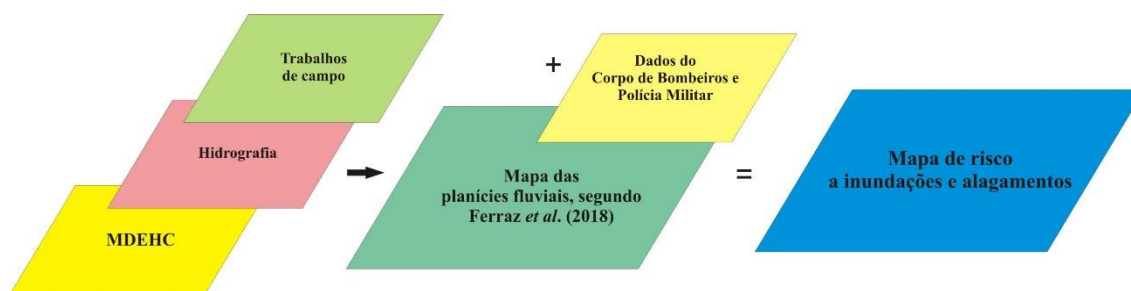
Figura 3.6 – Elaboração do mapa de risco a inundações e alagamentos de Teófilo Otoni.

Para a construção do mapa de risco de inundações e alagamentos, o qual teve como base o mapa das planícies fluviais de Teófilo Otoni, utilizaram-se *shapefiles* que contêm informações resultantes da tabulação dos dados fornecidos pelo Corpo de Bombeiros e pela Polícia Militar. Para tanto, os dados foram transferidos para a base do mapa gerado por Ferraz *et al.* (2018), como nova camada (*shapefile*), obtendo-se mapeamento que localiza no espaço, de modo quantitativo, os eventos de inundações e alagamentos na área investigada entre 2011 e 2015 (Figura 3.6).

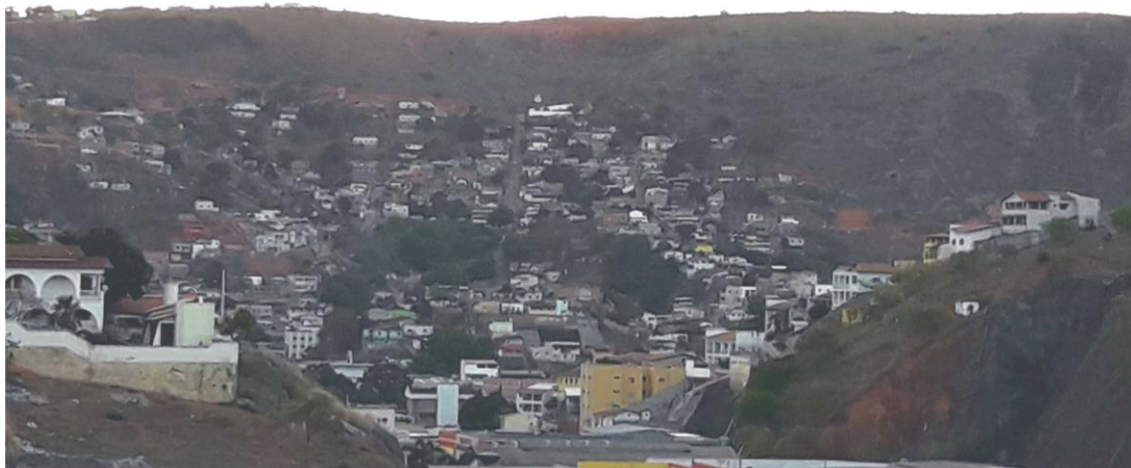
Figura 4.9 – Vista de porção do setor nordeste de Teófilo Otoni, com visada para o eixo de crescimento B da Figura 4.8. Notar que a ocupação se processa sobre porção convexa da vertente (em perfil), em direção a feições côncavas (em planta). À direita e na parte central superior, cicatrizes de escorregamentos recentes, atestando a instabilidade do ambiente ocupado.

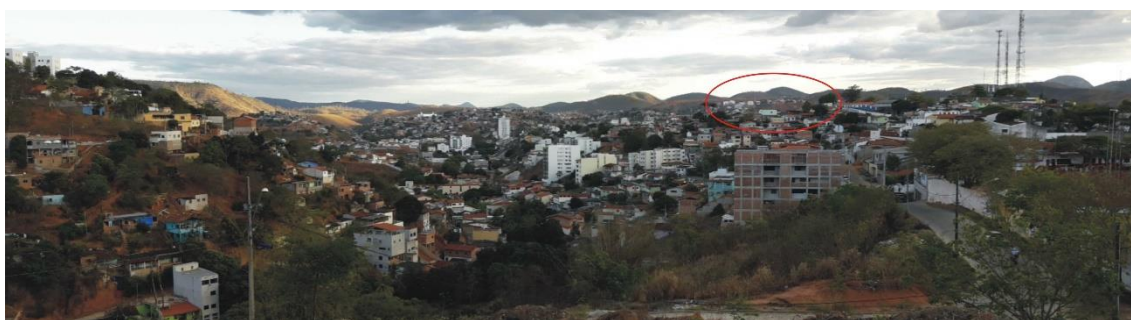
Figura 4.10 – Vista de porção do setor sul de Teófilo Otoni, com destaque para ocupação urbana na Unidade 3.

autoras existam “inúmeros fatores condicionantes para a ocorrência de movimentos de massa, principalmente em locais que possuem a combinação de altas declividades e encostas retilíneas” (CARDOZO e HERRMANN, 2011, p.4140). Por esse ponto de vista, merecem também ser observados os eixos de crescimento do sudoeste da cidade, os quais avançam por sobre a Unidade 3 – caracterizada pelas maiores amplitudes topográficas e vertente de mais elevada declividade da área investigada. Ao observar a Figura 4.10, é possível notar, na porção central, a Unidade 1, mais rebaixada, na qual predomina a mancha urbana de Teófilo Otoni. Ao fundo, as maiores elevações fazem parte da Unidade 3, bem como a expansão do tecido urbano sobre estas áreas – no destaque em vermelho.

Ainda que a maior parte destes vetores de crescimento não sejam tão expressivos quanto aqueles localizados a noroeste, ressalta-se que as áreas assinaladas com as letras D e E, que já existiam durante a década de 1980, apresentaram expansão durante os dez anos seguintes (D1 e E1) e, no caso do eixo de crescimento D2, este encontrava-se em expansão nos anos 2000. Já os vetores de crescimento H3, J3 e K3 são recentes, tendo sido mapeados apenas em imagem *Google Earth Pro* do ano de 2016. Tratam-se de áreas cuja urbanização encontra-se em franco crescimento, ainda que não devam ser consideradas aptas para tal.

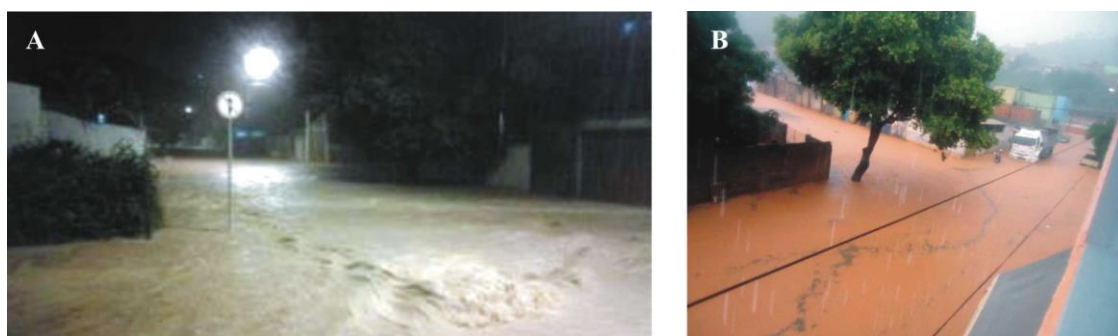
Figura 5.3 – Alagamento na zona oeste de Teófilo Otoni em 2012 (A)⁴¹ e inundação no centro da cidade em 2013 (B)⁴².

Embora exista carência de informações a respeito de inundações e alagamentos na cidade, há que se ressaltar os eventos ocorridos em 2002, retratados pela imprensa estadual e nacional, além daqueles de 2012, 2013 e 2016, anos marcados por inundações e alagamentos registrados pela imprensa, Corpo de Bombeiros e Polícia Militar. Sobre estes dados, os eventos de 2013 se relacionam a pluviosidade acumulada em período superior a 24 horas, mas excedendo 100mm de chuvas, momentos em que foram registrados alagamentos em Teófilo Otoni (Figura 5.3 – A). Já nos casos de 2002, 2012 e 2016 o volume pluviométrico excedeu 100mm em um período de 24 horas, ocasionando inundações (Figura 5.3 – B) e substancial elevação da vazão do Rio Todos os Santos (Tabela 5.1).

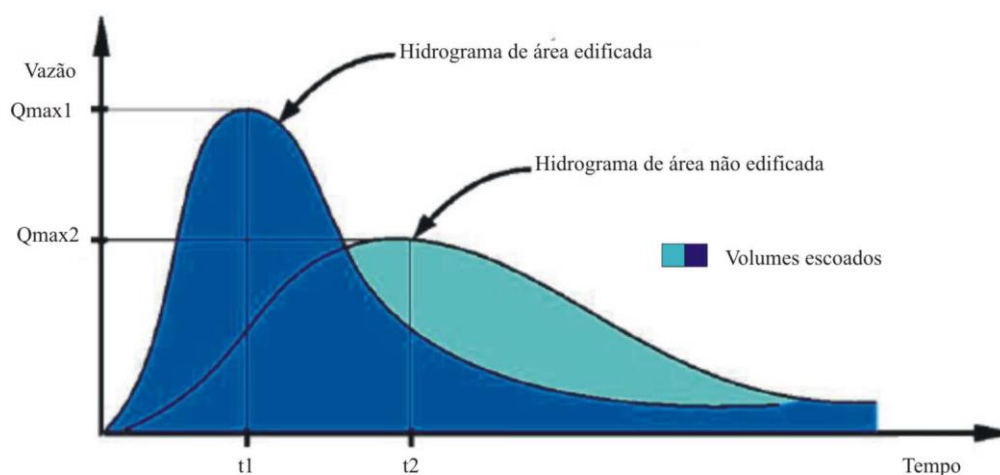
Figura 5.6 – Hidrogramas de áreas edificadas e não edificadas (TUCCI, 2009).

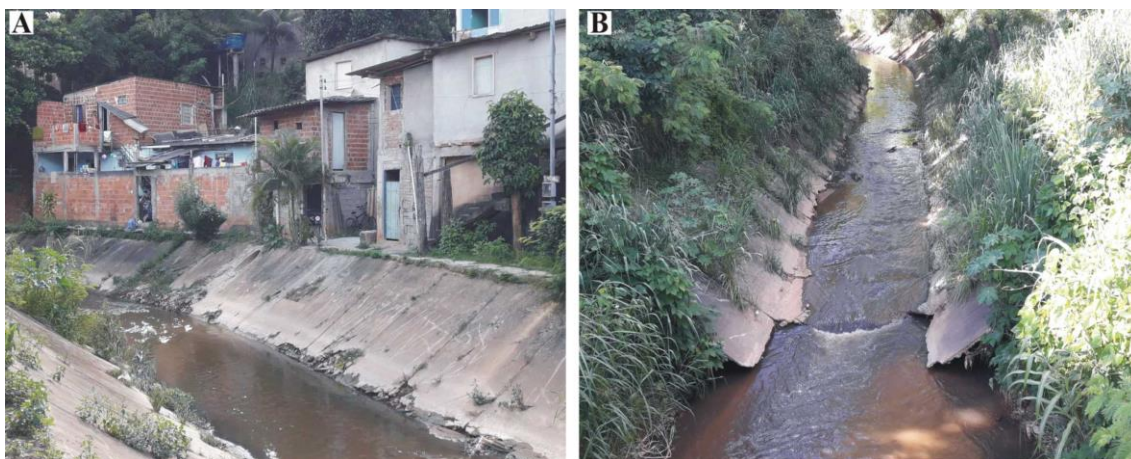
Figura 5.9 – Aspectos do setor canalizado do Rio Santo Antônio em Teófilo Otoni. Em A se verifica a proximidade entre as residências e o canal e, em B, o estágio degradado da intervenção de natureza estrutural junto à calha fluvial.

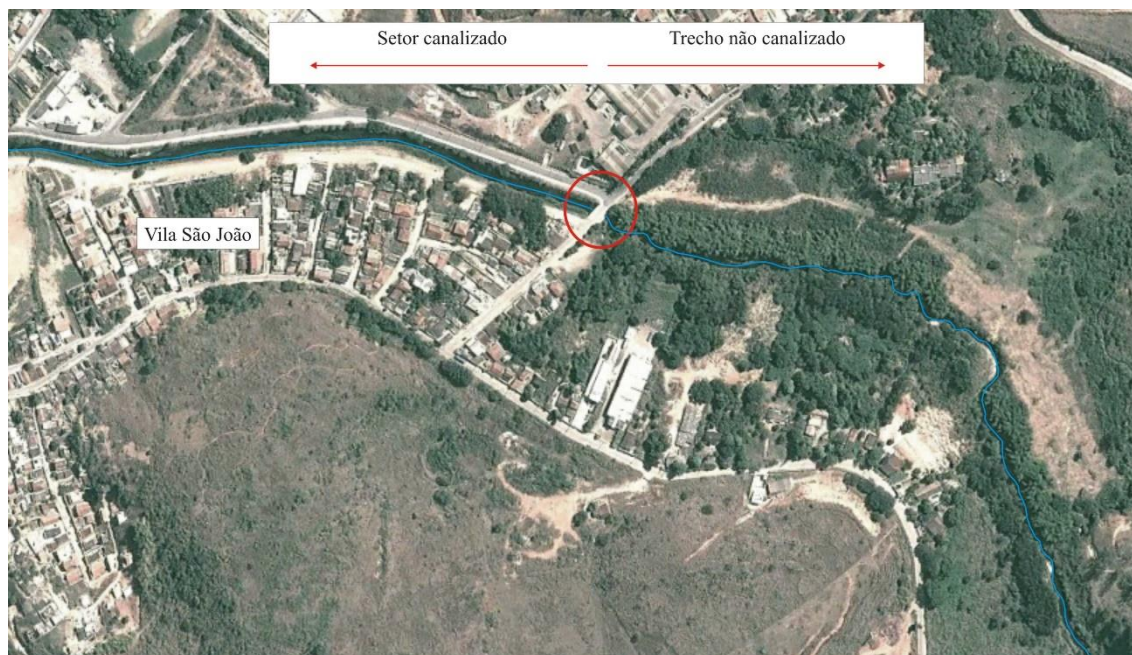
Figura 5.12 – Final da canalização do Rio Todos os Santos (demarcada com o círculo vermelho). Note a que a jusante do trecho canalizado o rio se torna meandrante, uma vez que este setor não sofreu intervenção. Imagem Google Earth Pro.

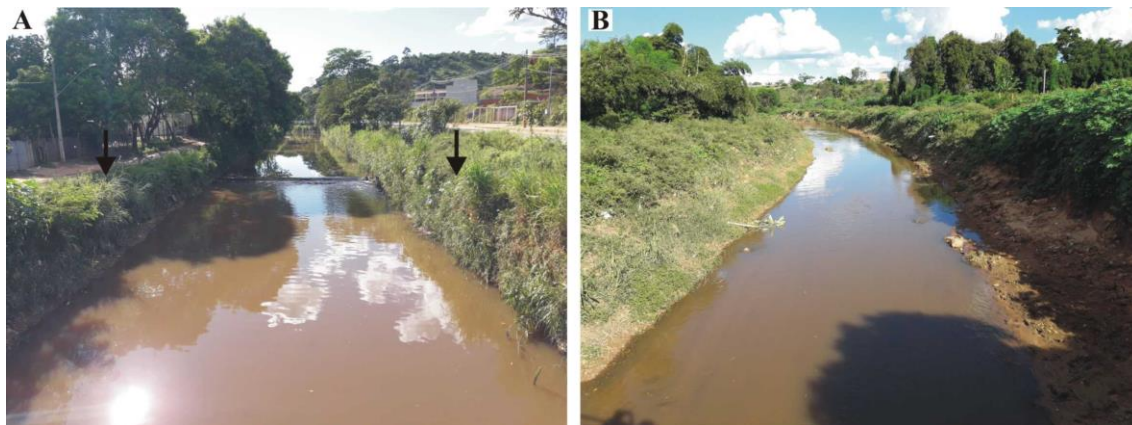
Figura 5.13 – Dois leitos de um rio: em A o leito canalizado do Rio Todos os Santos, cujos gabiões estão cobertos por vegetação que invade o canal, demarcados com as setas, em contraste com o trecho a jusante, em que inexistem as intervenções por meio de gabiões – B.

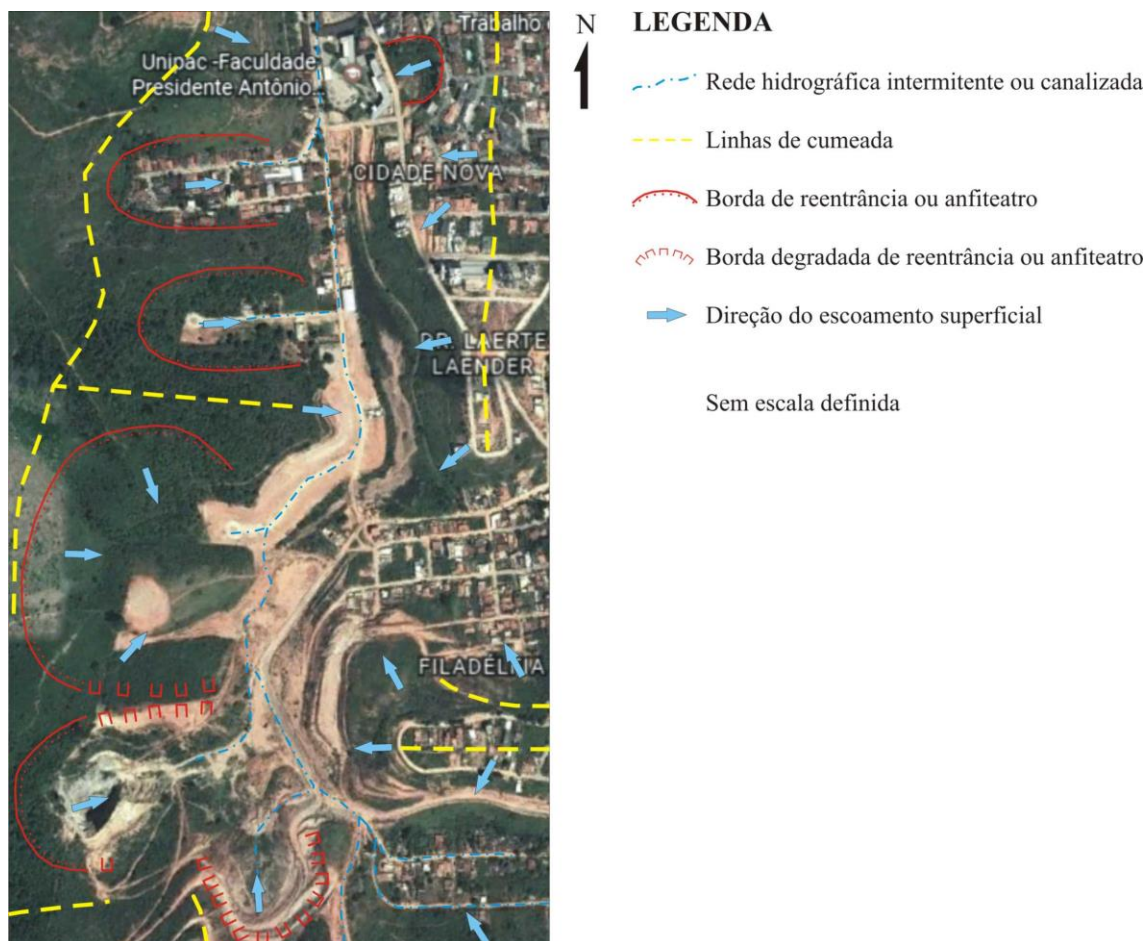
Figura 5.15 – Imagem de satélite dos bairros Olga Corrêa Prates e Dr. Laerte Laender que retrata os principais elementos morfológicos de interesse neste trabalho.

No que diz respeito aos alagamentos nesta porção da cidade, análise mais detalhada do mapa concentração do escoamento superficial (Figura 5.14) e da Figura 5.15 permite verificar que a morfologia das encostas constitui condicionante de relevância quanto a deflagração de alagamentos. Para Araújo (2006), as curvaturas das vertentes representam caracterização das formas do terreno, às quais se associam propriedades hidrológicas e de transporte de sólidos, diretamente, e pedológicas, ecológicas, além de uma série de outros aspectos. Além das formas convergentes do terreno – as quais funcionam como áreas de concentração do escoamento superficial – localizadas sobretudo na porção ocidental dos bairros, há as que apresentam rampas, convexas ou retilíneas, e elevada declividade (Figura 5.16 – A).

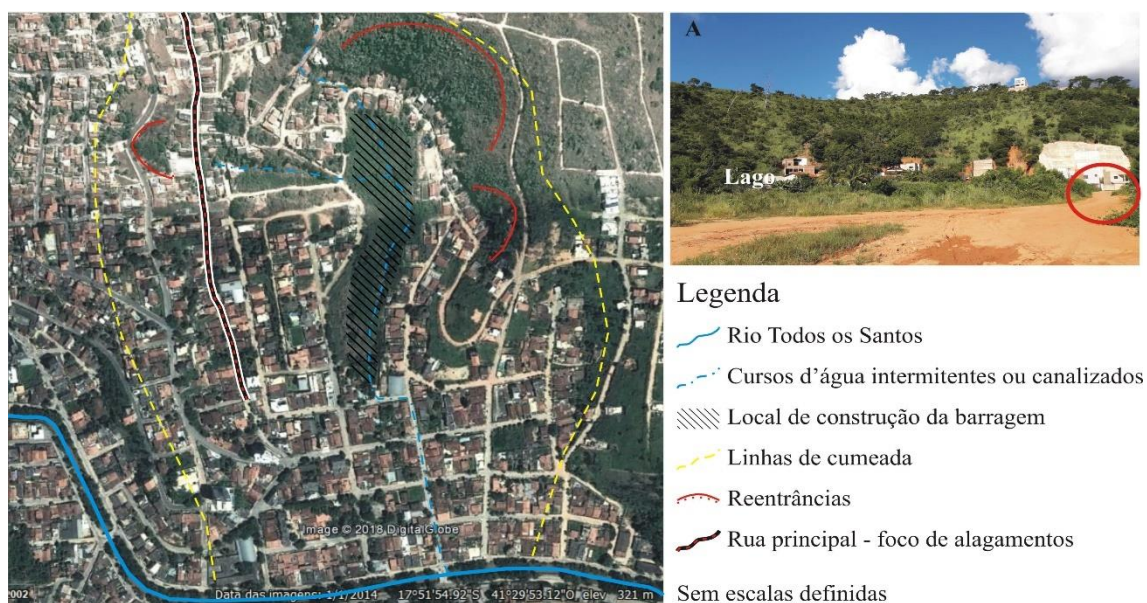
Figura 5.17 – Setores dos bairros Tabajaras e Ipiranga em imagem *Google Earth Pro*. No primeiro, à esquerda na figura, observar a rua principal em destaque, área foco dos alagamentos. À direita verifica-se a área onde hoje se situa uma barragem de contenção, possivelmente por suas características naturais, destinada a concentrar os fluxos e direcioná-los ao Rio Todos os Santos. Ver ainda, em A, parte cimeira da barragem, utilizada como via de acesso (círculo), e as vertentes elevadas e declivosas, com morfologia côncava (planta e perfil), que delimitam a microbacia.

Como as inundações ocorrem no Bairro Tabajaras e a barragem foi executada junto ao Bairro Ipiranga, utilizando-se de depressão no terreno que sugere existência de antigo corpo d'água (Figura 5.17), é plausível admitir que o objetivo é concentrar nesta barragem os fluxos de enxurrada que assolavam a rua principal do Bairro Tabajaras, direcionando-a por curso d'água canalizado ao Rio Todos os Santos, evitando alagamentos.

Nesse contexto, (i) a existência de registros da imprensa local; (ii) de dados do Corpo de Bombeiros e Polícia Militar e (iii) a construção de uma barragem para contenção, (iv) além de informações de Lima e Ferraz (2016), podem ser entendidos como suficientes para determinar que o Bairro Tabajaras apresenta área suscetíveis a alagamentos, especialmente a Rua José Luiz Tanure, principal via do bairro (Figura 5.17).

⁵⁴ O contexto geomorfológico pode ser comparado ao dos bairros Olga Corrêa Prates e Dr. Laerte Laender por meio de comparação entre as figuras 5.14 e 5.17.

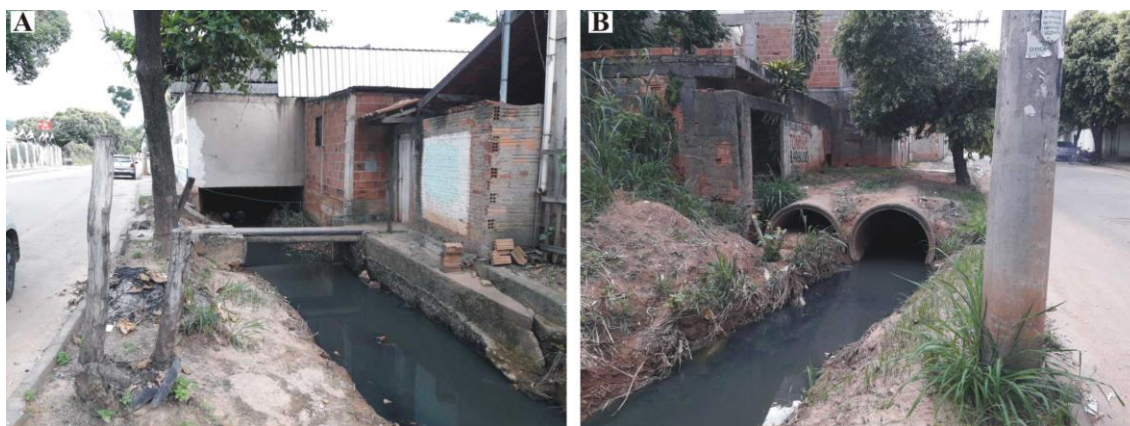
Figura 5.19 – Aspecto do leito do Rio São Jacinto. Note as passarelas rudimentares de madeira que ligam a rua às residências ou a casa construída sobre o canal (A) e a canalização precária, parcialmente entulhada por sedimentos e lixo (B).

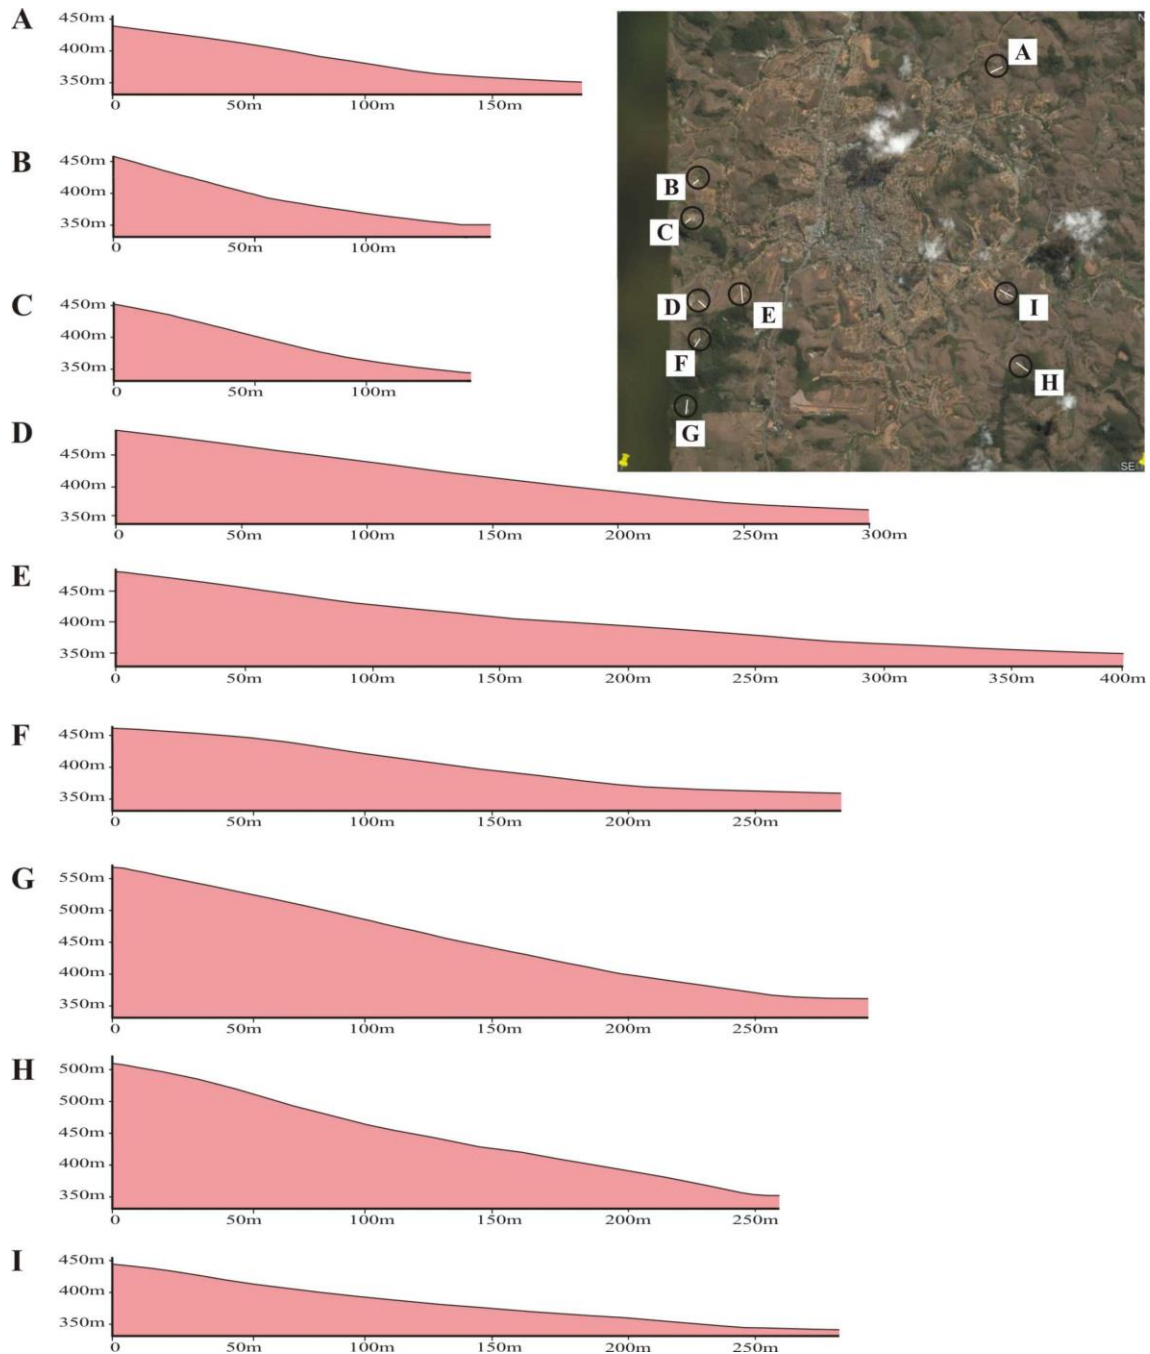
Figura 6.5 – Morfologia em perfil das encostas afetadas por escorregamentos na área investigada. A maior parte delas apresenta vertentes com setores das suas rampas preferencialmente côncavos (em B, E, H e I), assim como há predominantemente convexas (casos de A, D e F), e retilíneas (C e G). As altitudes máximas dessas áreas são variáveis, ocorrendo entre 400m (em A) e 540 m (em H), bem como os comprimentos das rampas, que medem de 125 m (B e C) até 300m (D). Imagem Google Earth Pro.

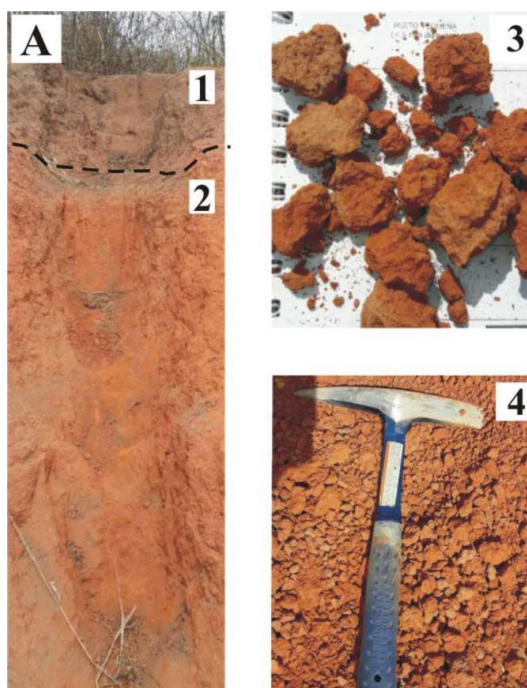
Figura 6.12 – Solo na média vertente da reentrância Jardim São Paulo. Observar descontinuidade (tracejado) que marca transição entre materiais areno-argilosos e muito argilosos, (A, 1 e 2) com marcante estrutura em blocos bem desenvolvida (3 e 4).

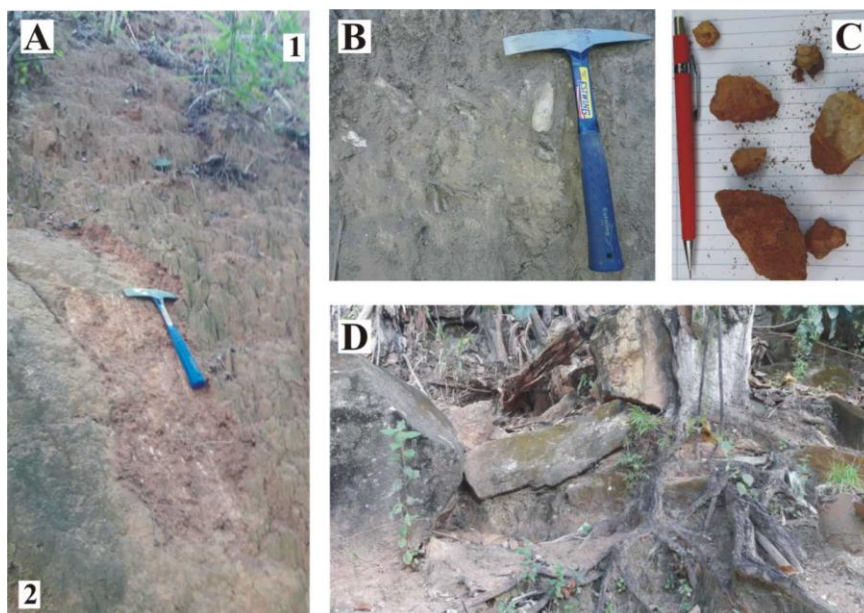
Figura 6.14 – Aspectos dos materiais na base da bairros Olga Corrêa Prates. Material de natureza supostamente coluvionar (A-1) depositado diretamente sobre substrato rochoso (A-2), formado a partir de rochas que sofreram intemperismo esferoidal, muito fraturadas quando em superfície (D). O aspecto do suposto colúvio (B) chama a atenção para cascalhos angulares e subangulares de distintos tamanhos (C), desorganizadamente dispostos em material areno-argiloso, no qual não se verificou organização em horizontes ou camadas.

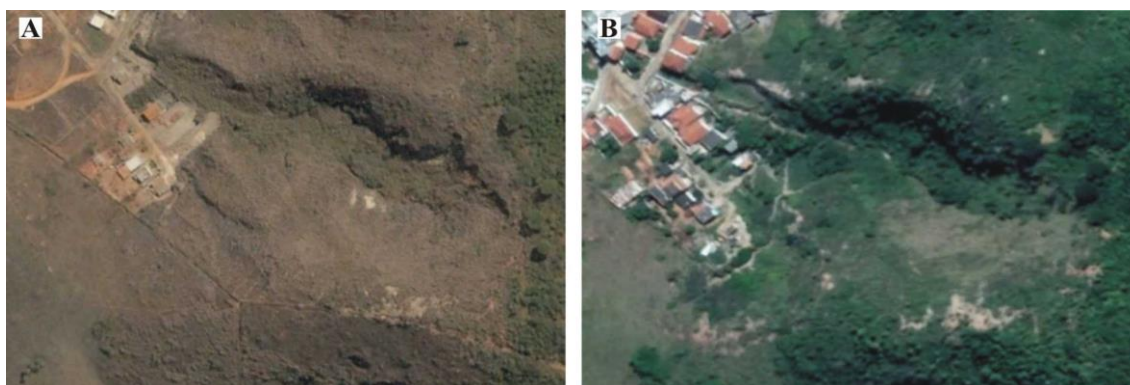
Figura 6.18 – Evolução do crescimento urbano para o interior da reentrância Santa Clara, em extratos de imagem *Google Earth Pro*. É possível notar que as pressões dessa expansão já haviam levado à ocupação de trechos a jusante do eixo principal de drenagem em 2002 (A), mas lotes foram convertidos em residências e o prolongamento do vetor urbano para o interior da reentrância é marcante na imagem de 2018 (B).

Em alguns casos, especialmente no terço superior, solos superficiais capeiam os saprolíticos pouco profundos ou saprolito, comumente havendo descontinuidade hidráulica entre eles. Apenas no topo se pode verificar manto de intemperismo mais profundo, com materiais que podem ser compreendidos como solos superficiais e saprolíticos, os quais, em conjunto, eventualmente exibem espessura igual ou superior a 100cm. Na base dessa reentrância notou-se cobertura de natureza provavelmente coluvionar (Figura 6.15), que se apresentava mais espessa em direção ao principal eixo de drenagem e jusante, sobre a qual residências foram recentemente edificadas, conforme se pode verificar na Figura 6.18.

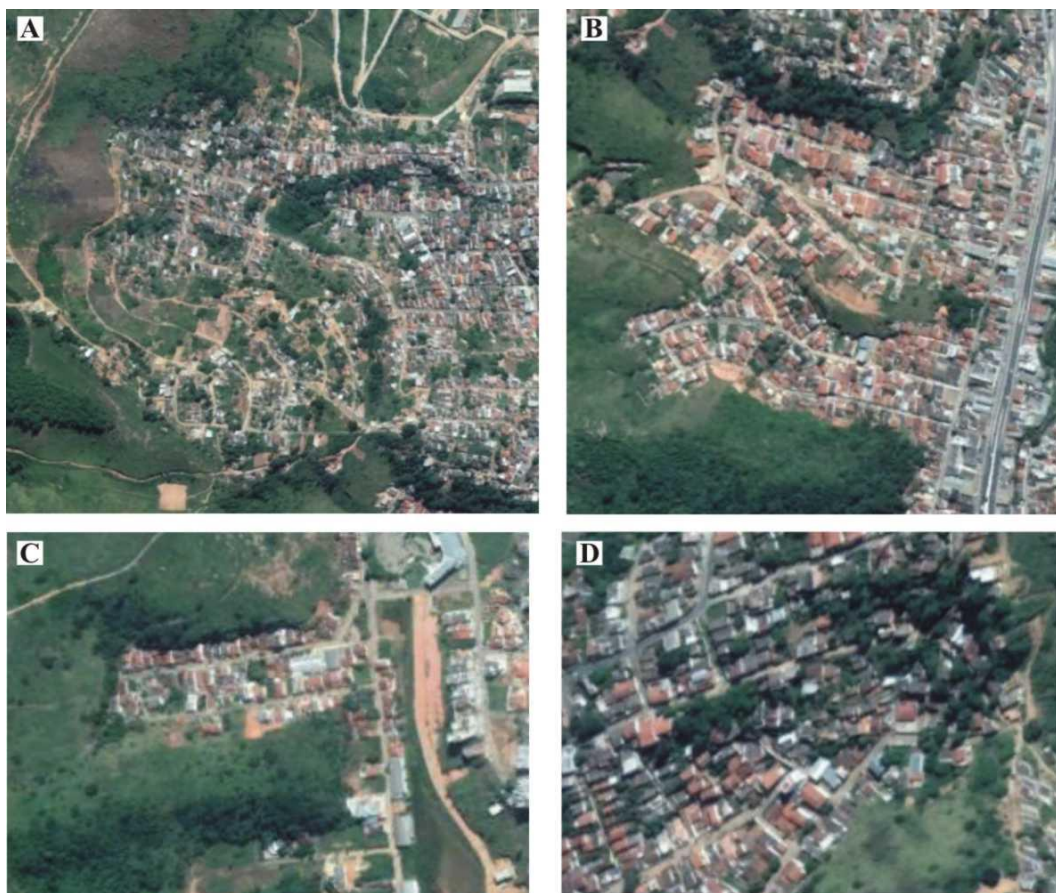
Figura 6.22 – Ocupação do piso de reentrâncias nos bairros Joaquim Pedrosa (A), Indaiá (B), Olga Corrêa Prates (C) e Bela Vista (D) correspondentes respectivamente eixos de crescimento B, C, E1 e N1 da Figura 6.21. Tais expansões no setor oeste da cidade provavelmente ocorreram durante as décadas de 1980, ou em momento anterior e 1990 (Google Earth Pro, 2018).

A esse respeito, ainda na década de 1986 possíveis eixos de crescimento A, B, C, D e E, principalmente, localizados a oeste da cidade, já se projetavam em direção a reentrâncias altamente ou moderadamente suscetíveis a escorregamentos. Com exceção dos vetores de expansão B e C, houve continuidade dos avanços destes setores da cidade na década seguinte (A1, D1 e E1). Mesmo assim, os eixos de crescimento B e C foram palco de ocupação de reentrâncias, configurando, respectivamente, porções dos bairros Joaquim Pedrosa e Indaiá (Figura 6.22). Nos anos 1990, outros vetores de crescimento (citados, dentre outros, A1, F1, D1, H1, E1, N1) alcançaram interior de reentrâncias alta ou moderadamente suscetíveis a escorregamentos, a maior parte deles ainda no setor ocidental da cidade. São exemplos as reentrâncias dos bairros Olga Corrêa Prates (E1) e Bela Vista (N1), conforme Figura 6.22.

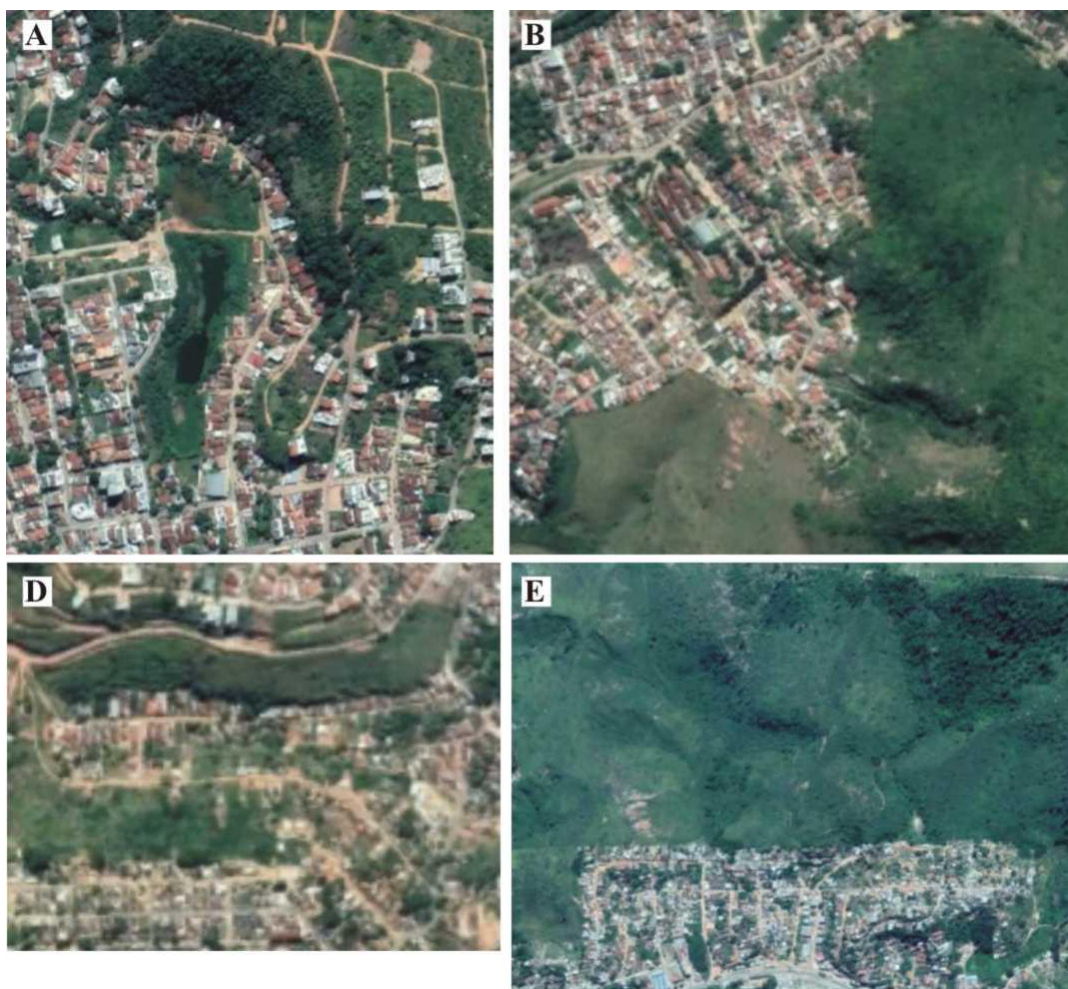
Figura 6.23 – Eixos de crescimento das duas últimas décadas da cidade de Teófilo Otoni. Nessas imagens têm destaque as reentrâncias dos bairros Ipiranga (A, eixo Q2), Viriato (B, eixo S3), Dr. Laerte Laender (C, eixo J3) e Matinha (D, eixo u3). Fonte: Google Earth Pro (2018).

Durante as duas últimas décadas, a ocupação das reentrâncias que bordejavam a cidade teve continuidade, mas não se restringiu ao oeste de Teófilo Otoni, alcançando espaços interiores até então não edificadas, como se pode verificar pelos eixos de crescimento Q2, N2 e R3 (figuras 6.20 e 6.23). Estes vetores de crescimento, localizados no norte e nordeste da cidade, configuraram ocupação de reentrâncias moderadamente suscetíveis à ocorrência de escorregamentos, sendo exemplos mais importantes os eixos de crescimento S3, J3, U3 e K3. Os dois primeiros já representam ocupação do piso de reentrâncias altamente suscetíveis a escorregamentos, enquanto os dois últimos parecem apontar tendência de expansão urbana para essas áreas (Figura 6.23).
