Flávio de Lemos Carsalade e Maria de Lourdes Martins Alves de Sousa

CONJUNTO MODERNO DA PAMPULHA: EVOLUÇÃO DA SUA GESTÃO DESDE A SUA CANDIDATURA A PATRIMÔNIO MUNDIAL DA HUMANIDADE

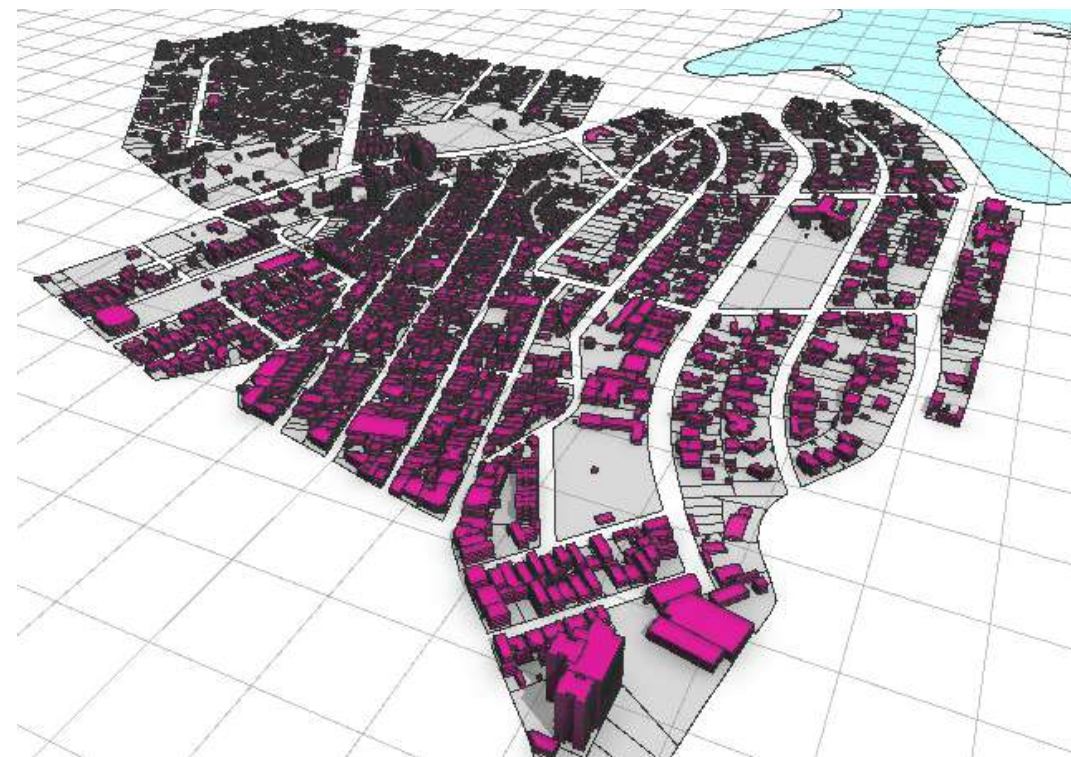
Figura 3 – Estudo paramétrico da paisagem: simulação de edificações existentes nos bairros Bandeirantes e São Luiz. Fonte: MOURA, 2019.

com os parâmetros autorizados pela legislação, se fez uma comparação entre as duas. A partir dessa análise foi possível verificar se a legislação proposta estaria de acordo com a proteção pretendida para a área, ou se seriam necessários ajustes nos parâmetros urbanísticos para garantir a preservação da paisagem na área de interesse (Figuras 2, 3, 4 e 5).

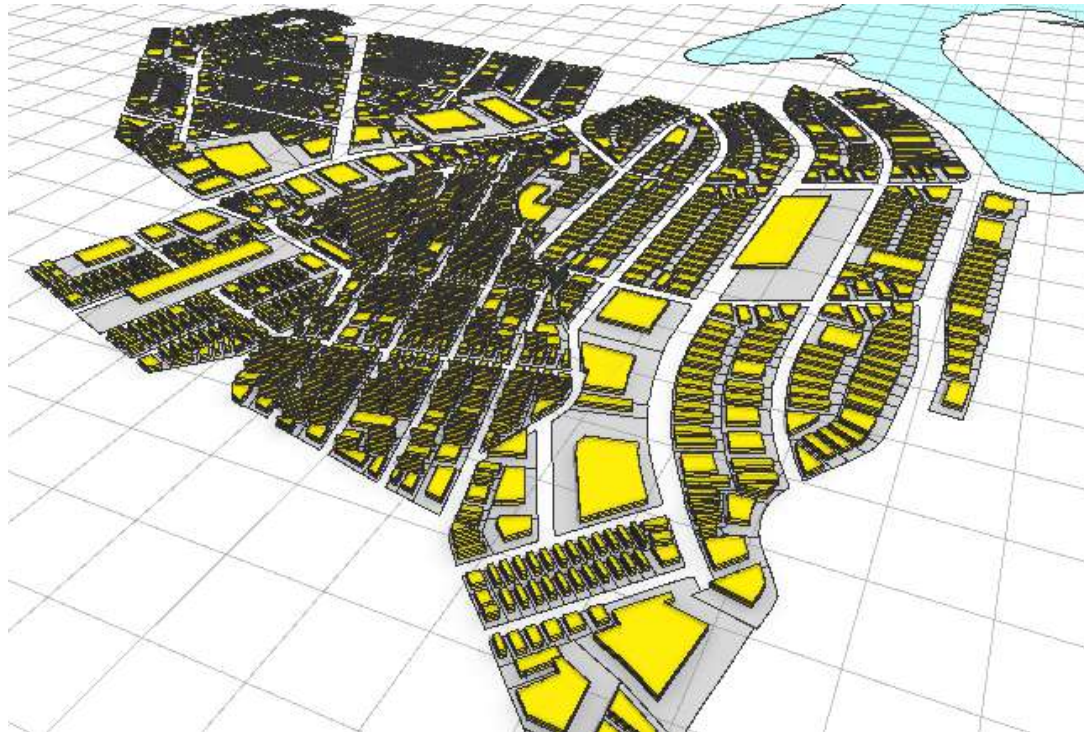
Figura 4 – Estudo paramétrico da paisagem: simulação de volumes autorizados nos bairros Bandeirantes e São Luiz. Fonte: MOURA, 2019.

O estudo revelou, ainda, que de acordo com os parâmetros urbanísticos da nova legislação aprovada, as quadras ao sul da Zona de Amortecimento, nas imediações da Av. Fleming, quando simuladas com todo seu potencial construtivo, teriam grande visibilidade a partir do Museu de Arte da Pampulha, interferindo no pano de fundo da visão para a Igreja São Francisco de Assis.
