VII. 6.3 - Ensaio de Cristalização de Sais – Imersão em Na₂SO₄ a 14%

VII. 6.3.1 – *Esteatitos*

VII. 6.3.2 – Granitos lato sensu

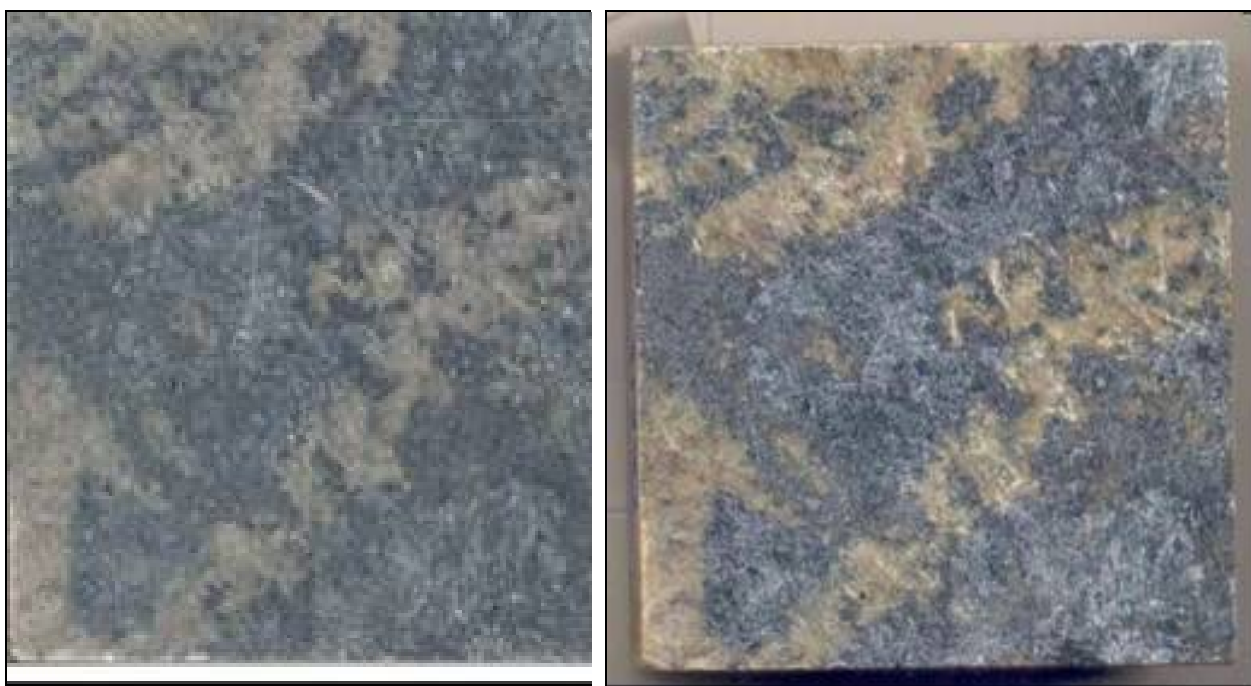
1.
2.
Figura VII.13: Modificações na coloração de placas de esteatito ACA antes (1) e após (2) ensaios de cristalização de sais

Os esteatitos apresentam baixos índices de absorção de água e porosidade, o que dificulta a penetração da solução salina ou da umidade e a quebra das ligações entre partículas por efeito da cristalização do sulfato de sódio ou da ciclagem de umedecimento e secagem. O ganho de massa nas placas de esteatitos (ACA, FUR e LUN) após o ensaio de cristalização corresponde em média a 0,16%. Macroscopicamente, as modificações observadas foram mudanças superficiais na coloração das placas, especialmente as porções claras que se tornaram amareladas e concentrações milimétricas de sais distribuídos na superfície das placas, quando observadas com uma lupa binocular (Figuras VII.13, VII.14 e VII.15).

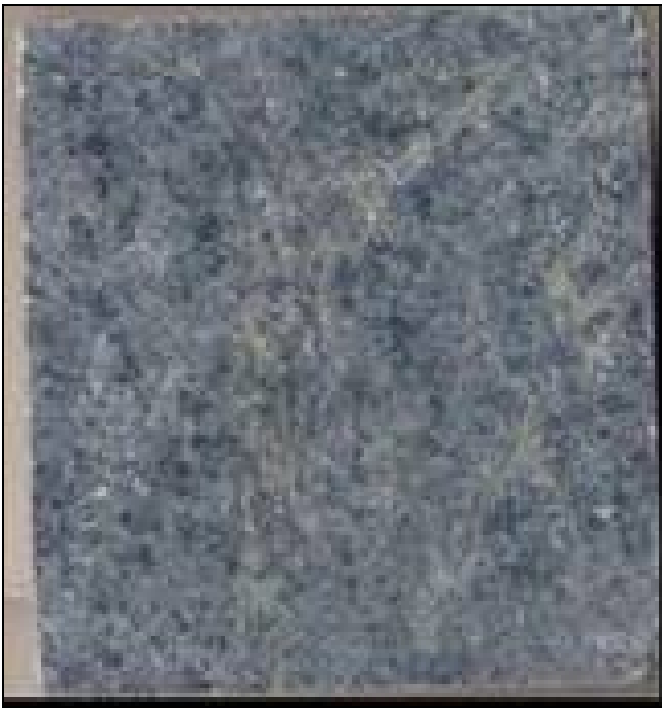
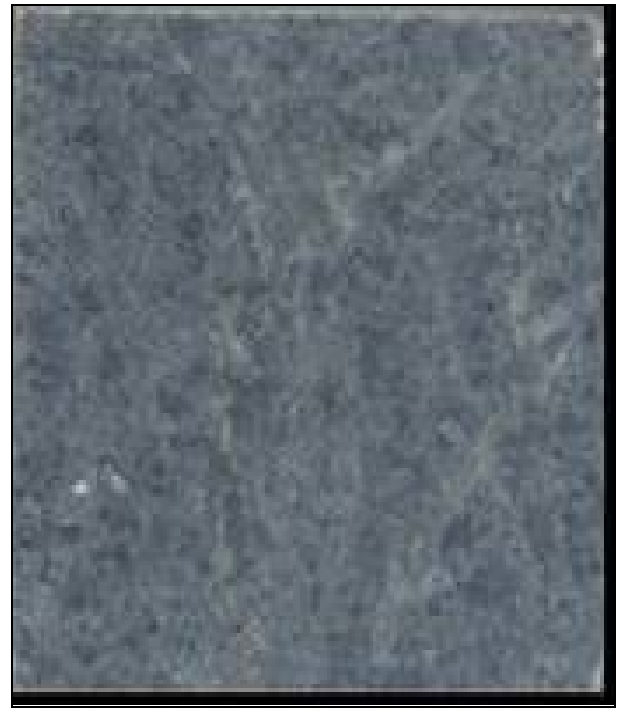
Figura VII.14: Modificações na coloração de placas de esteatito FUR antes (1) e após (2) ensaios de cristalização de sais.

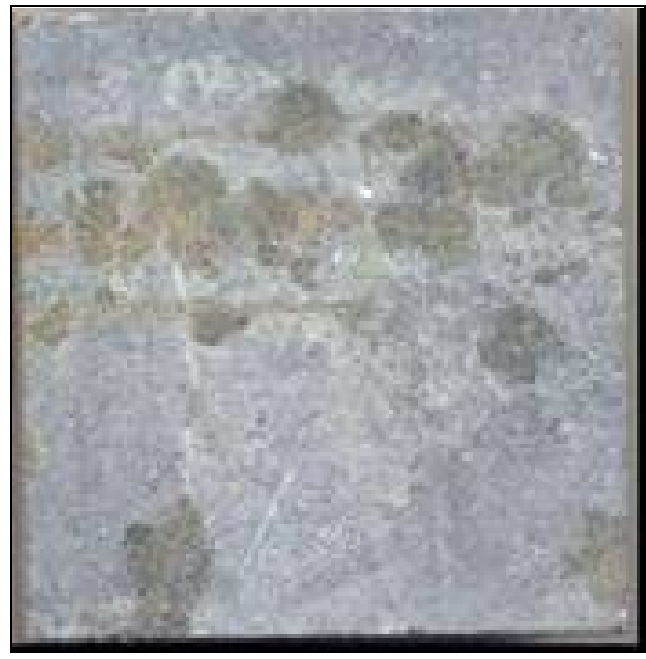
Figura VII.15: Modificações na coloração das placas de esteatito LUN antes (1) e após (2) ensaios de cristalização de sais.

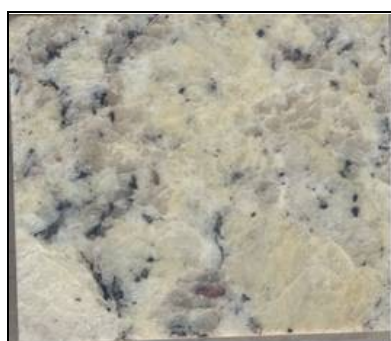
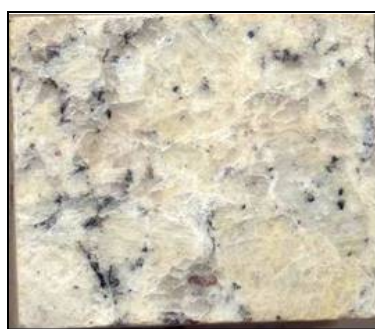
A1. Branco Eliane antes

A2.- Branco Eliane após

Figura VII.16: Modificações de cor nas placas de granitos Branco Eliane, Café Imperial, As de Paus e Preto Rio antes e após ensaios de cristalização de sais.

Sintetizando, a exposição das rochas comercialmente designadas como granitos selecionados para este estudo, à imersão parcial em sulfato de sódio a 14% resultou em quatro tipos principais de alterações visíveis em intensidades diferentes, conforme o tipo de rocha (Figura VII.16):

- Modificação da coloração da rocha, com aparente amarelamento
- Branqueamento nas porções com concentrações de sais, como no Ás de Paus.
- Fissuras intragranulares e intergranulares ressaltadas pela cristalização de sais
- Variações de peso, isto é, ganho de massa. As variações de massa foram em média de 1,50 g para o granito BRE; 0,92 g para o Café Imperial; 0,28 g para o Ás de Paus e de 0,24 g para o Preto Rio.

A solução de sulfato de sódio aproveitou o microfissuramento em geral e os planos de clivagem do piroxênio do Café Imperial, delineando linhas preenchidas com sais. No granito Branco Eliane de composição quartzo-feldspática, de granulação grossa a média, a absorção de sais foi bastante evidenciada quando se observam as microfissuras intra e intergranulares ao nível macroscópico. Isto se deve ao fato do quartzo se microfissurar sob pressão e o plagioclásio ser muito alterável.
