Caracterização dos impactos ambientais da mineração na bacia hidrográfica do rio São Lamberto, Montes Claros/MG

Characterization of environmental impacts of mining in the São Lamberto river watershed, Montes Claros / MG

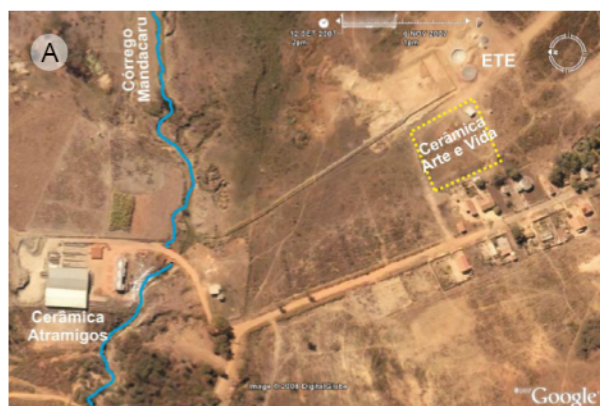
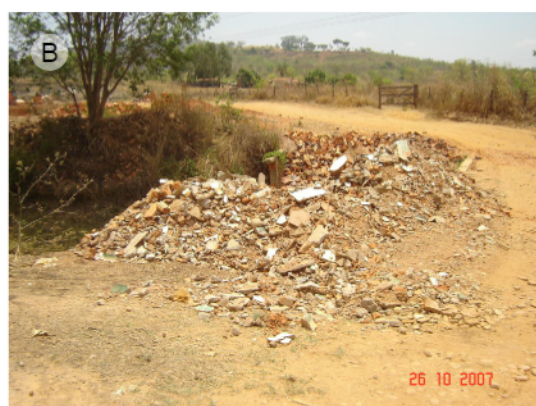
As áreas de extração de argila estão concentradas em maior quantidade em áreas localizadas em sentido foz da bacia do rio São Lamberto, no município de Claros dos Poções. O mineral de granulometria bem fina é também proveniente da intemperização de arenito Urucuia (STEINER; VASCONCELOS, 2011). A argila é retirada em sistema de cavas em leito e utilizada como matéria prima para abastecimento das cerâmicas do município de Claros dos Poções, não existindo nenhuma medida de contenção dos impactos provocados pela extração do mineral. Para a retirada da argila faz-se a remoção da vegetação ciliar, e interferência direta no curso d'água. Todas as áreas de extração de argila e duas cerâmicas estão localizadas em Áreas de Preservação Permanente (APP) do Córrego Mandacaru, afluente do rio São Lamberto (FOTOGRAFIAS 2 a e b).

Fotografia 2 – Localização das cerâmicas e áreas de extração de argila em APP do córrego Mandacaru, em Claros dos Poções (A). Rejeitos das cerâmicas dispostos na margem do córrego Mandacaru, causando soterramento do leito, em Claros dos Poções (B)

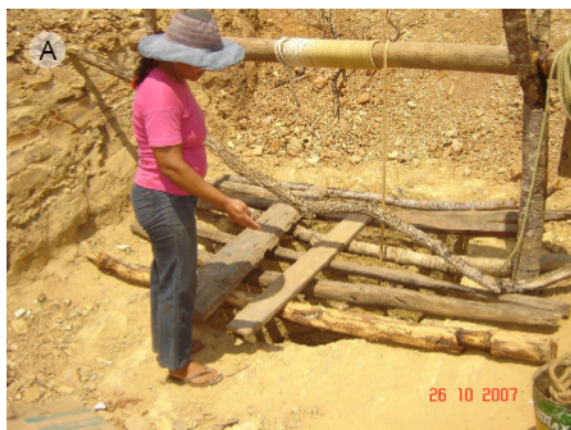
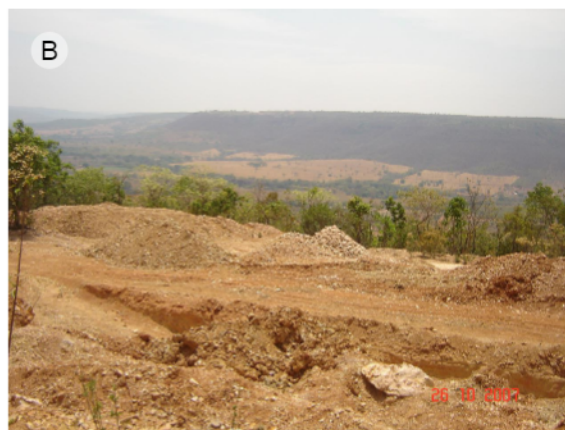
área entra em uma complexa cadeia produtiva, passando por diversos atravessadores e seu destino final são as siderúrgicas, que utilizam o minério em seus processos industriais. Na área foram visualizados pontos de desmoronamento e deslizamento de terra para as partes baixas do terreno. As cavas são abertas e abandonadas sem nenhuma medida de recuperação da paisagem (FOTOGRAFIAS 3a e 3b).

Fotografia 3 – Extração manual de quartzo em sistema de cavas (A) rejeito disposto na área sem nenhuma medida de contenção (B)

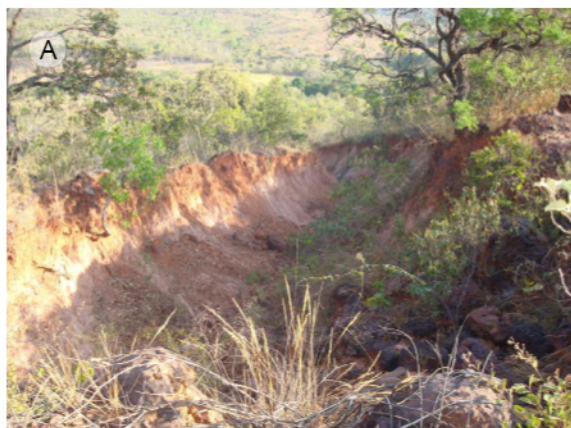
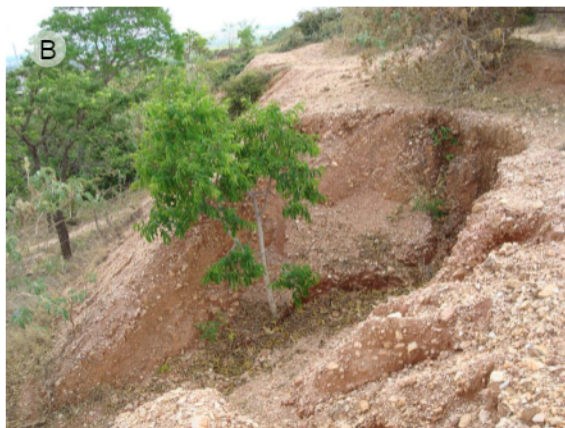
- Erosão do solo – Formação de processos erosivos e voçorocas encontrados em áreas de extração de cascalho e areia (FOTOGRAFIA 4).

Fotografia 4 – Voçoroca formada abaixo de uma área de extração de areia (A). Cascalheira abandonada apresentando instabilidade de taludes (B)

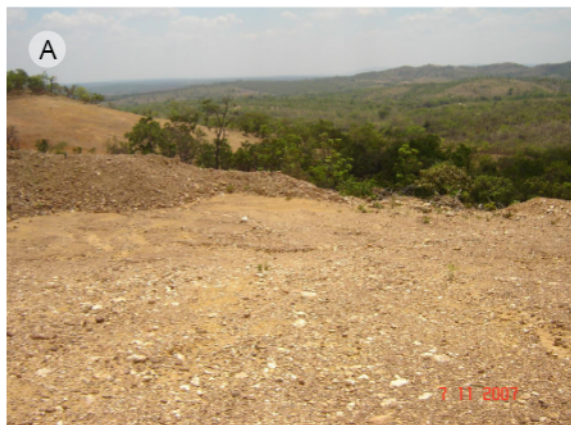
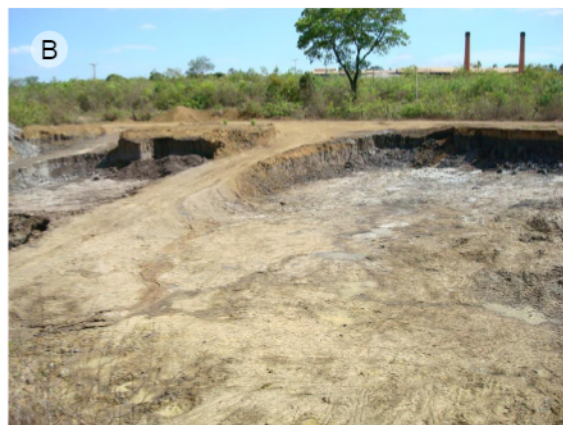
- Compactação do solo e comprometimento do banco de regenerantes do solo. Após a retirada da areia e cascalho o solo foi compactado por máquinas pesadas utilizadas para transportar o mineral (FOTOGRAFIA 5).

Fotografia 5 – Área de extração de cascalho, deixando o solo exposto, após perda do horizonte orgânico (A) Área de extração de argila em sistema de cava. O mineral foi retirado por maquinário, causando compactação do solo e perda do banco de sementes (B)

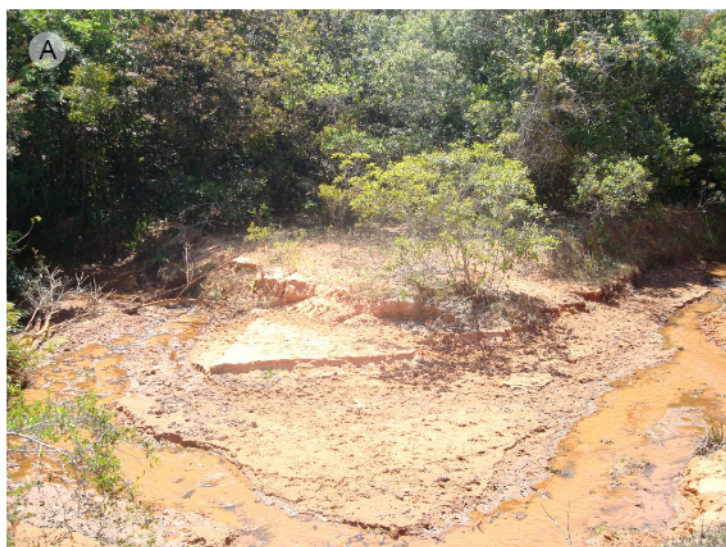
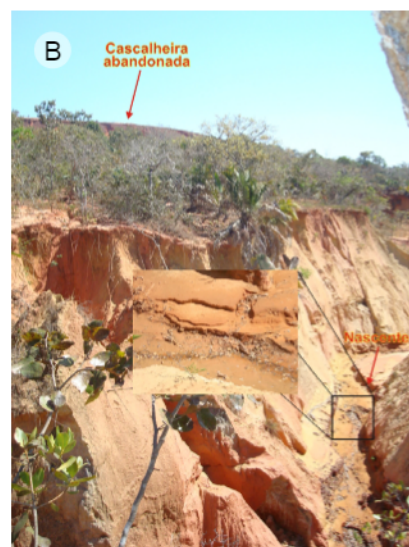
- Carreamento de sedimentos com material proveniente da atividade de extração de areia e cascalho para os cursos d'água. Os sedimentos gerados pelos processos erosivos estão provocando o assoreamento dos cursos hídricos próximos às áreas de exploração (FOTOGRAFIA 6).

Fotografia 6 – Rio Tigre um dos principais afluentes do São Lamberto, em processo de assoreamento, pelo acúmulo de material proveniente das áreas de extração de areia situadas a montante (A). Nascente do rio Tigre soterrada pelo material proveniente da cascalheira acima, promovendo a liberação de grande quantidade de sedimentos (B)

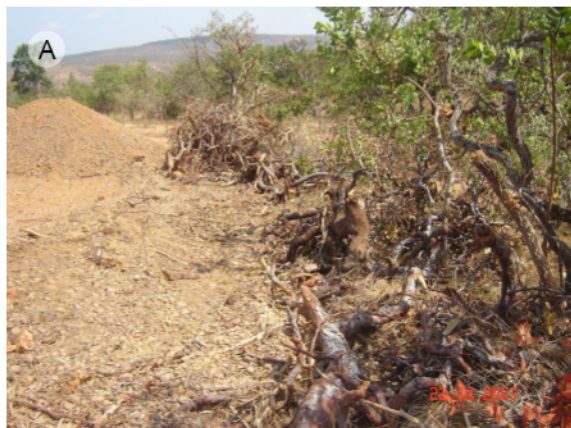
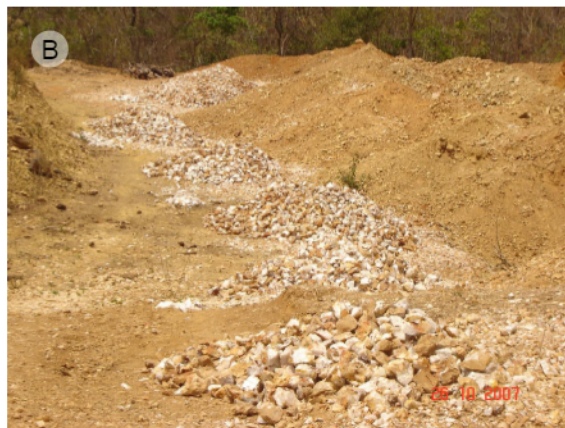
- Desmatamento – Remoção da vegetação acarretando prejuízos ao solo e aos processos de regeneração natural. Impacto observado em todas as áreas de extração mineral identificadas na bacia do rio São Lamberto (FOTOGRAFIA 7).

Fotografia 7 – Remoção da vegetação em área de extração de cascalho (A). Remoção da vegetação para extração e empilhamento do quartzo (B)

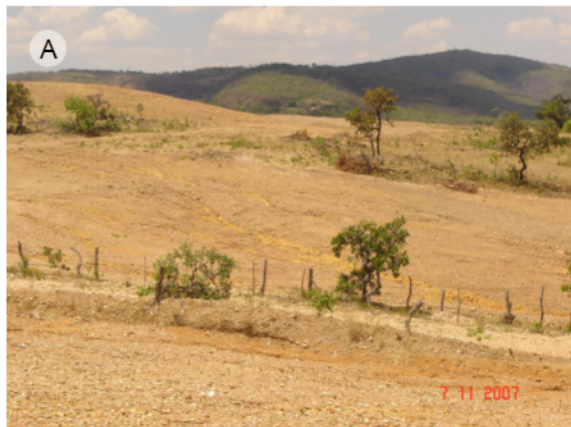
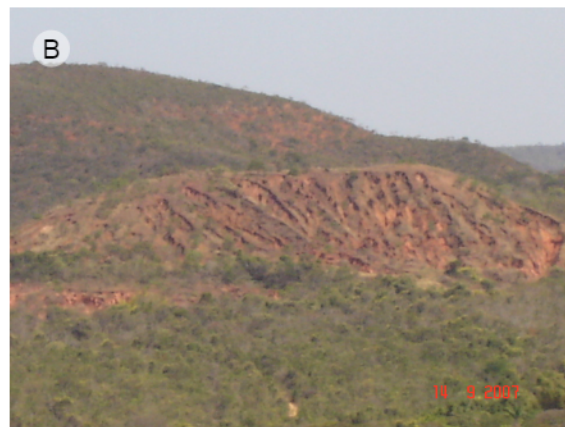
- Descaracterização da paisagem natural devido a retirada da vegetação e exposição do solo, observado em todas as áreas de extração mineral na bacia do rio São Lambertto (FOTOGRAFIA 8).

Fotografia 8 – Vista geral da área de exploração de cascalho (A). Vista panorâmica da área de extração de cascalho abandonada (B)

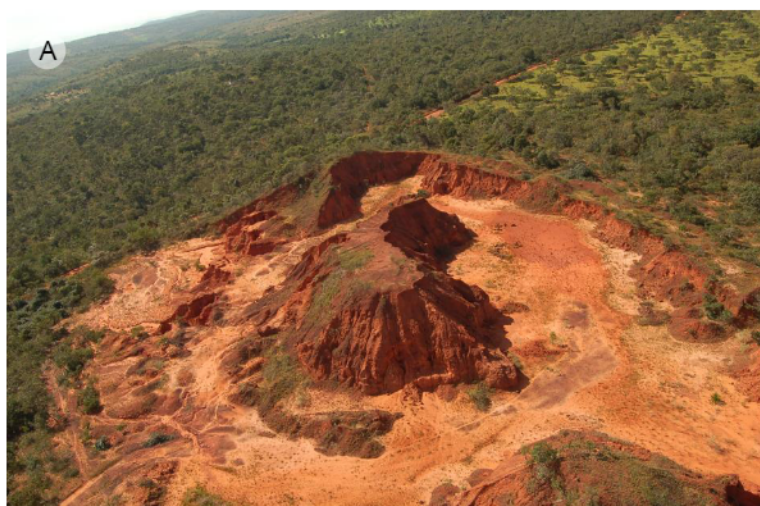
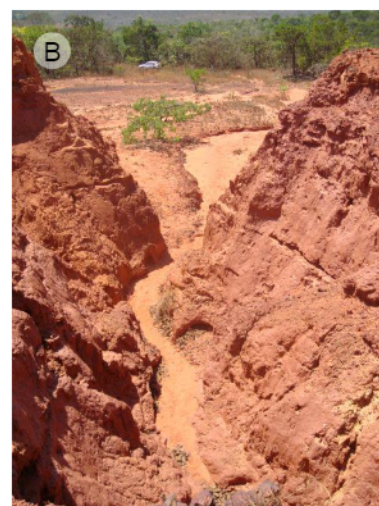
As Areeiras 1 e 2 possuem aproximadamente 1,68 e 2,1 ha respectivamente, se encontram em processo avançado de erosão do solo, liberando grande quantidade de material intemperizado que é carregado para as áreas de menor declividade do terreno, onde forma o curso do rio São Lamberto e seus afluentes. Como consequência, o solo se encontra exposto, formando sulcos erosivos que se intensificam a cada ano, culminando na formação de grandes voçorocas (FOTOGRAFIA 9).

Fotografia 9 – Vista panorâmica da Areira 2 em processo intensivo de erosão (A). Carreamento de sedimentos na Areira 1, formando uma voçoroca (B)

Devido à proximidade das áreas degradadas em relação à nascente do rio São Lamberto, estas são consideradas como pontos críticos, com alto risco ambiental. Atenção especial e ações devem ser priorizadas na cabeceira, evitando a continuação dos processos erosivos
