Capítulo 16

Utilização de abordagem sistêmica para proposta de solução de problemas construtivos em reservatório de água elevado em edifício residencial

Palavras-chave: Abordagem Sistêmica; Problemas Construtivos; Reservatório de Água.

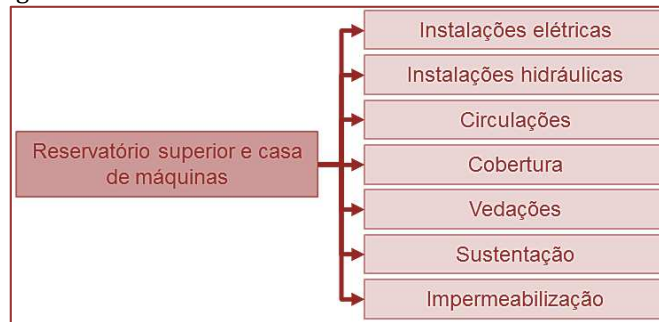
Figura 1 – Árvore relacional do sistema reservatório elevado.

Conforme a Figura 1, foi considerado como sistema o reservatório de água elevado e a casa de máquinas. Como subsistemas, definiram-se as instalações elétricas, instalações hidráulicas, circulações, cobertura, vedações, sustentação e impermeabilização. A seguir são apresentados os subsistemas e seus respectivos componentes e subcomponentes:

A Figura 1 apresenta a árvore relacional do desdobramento do SRE e as Figuras 2 a 8 as árvores relacionais dos subsistemas do SRE identificados no estudo de caso. Ao se perceber as interligações entre cada parte do sistema, foi possível analisar de forma mais detalhada e precisa as partes que podem sofrer alterações conforme as escolhas a serem tomadas para solucionar o problema. Os subsistemas desdobram-se em componentes e subcomponentes, para melhor entender a articulação de cada parte e suas possíveis soluções.

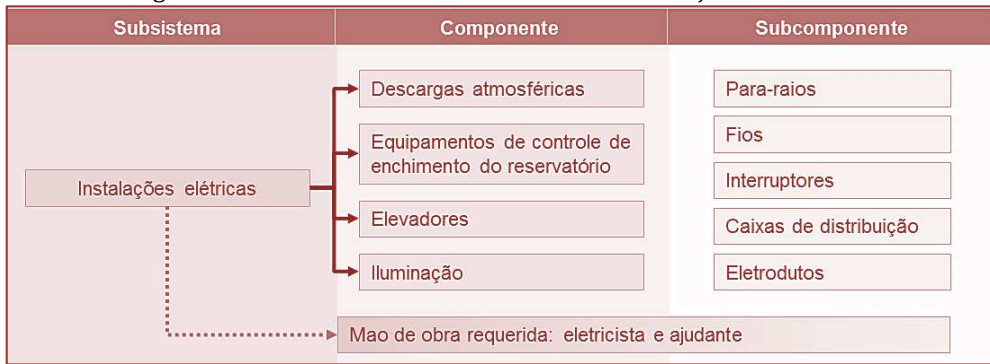
a) **instalações elétricas:** na Figura 2, têm-se os componentes: descargas atmosféricas, que corresponde ao conjunto de partes que tem por função descarregar sobrecargas oriundas de raios, sendo que o existente não atende à norma; equipamentos de controle de enchimento do reservatório elevado, que correspondem a sensores capazes de identificar quando o RE está vazio ou cheio; controle dos elevadores; iluminação, compreendendo o conjunto de partes capazes de prover a iluminação necessária nos ambientes do SRE.

Figura 2 - Árvore relacional do subsistema instalação elétrica.

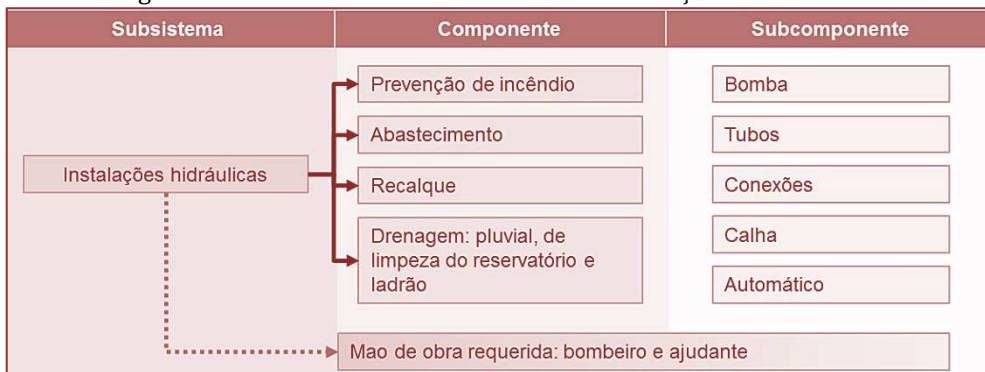
b) **instalações hidráulicas:** conforme esquema na Figura 3, corresponde ao conjunto de tubulações e equipamentos aparentes ou embutidos nas paredes, destinados ao transporte, disposição e/ou controle de fluxo de fluidos (fluidos com sólidos em suspensão, água ou gases) em uma edificação. Decompõem-se em: prevenção de incêndio (partes capazes de promover o abastecimento da rede de hidrantes para o combate a incêndio); abastecimento (partes capazes de distribuir a água potável do RE para os apartamentos e áreas sociais do edifício – problemas devido à não existência de duas câmaras no RE); recalque (partes que permitem a elevação da água do reservatório inferior até o RE com o auxílio de eletrobomba); e drenagem (partes capazes de retirar águas não potáveis e convergi-las para o sistema de captação pluvial e daí para a rede urbana: drenagem pluvial, limpeza do reservatório e extravasor de reservatório).

Figura 3 - Árvore relacional do subsistema instalação hidráulica.

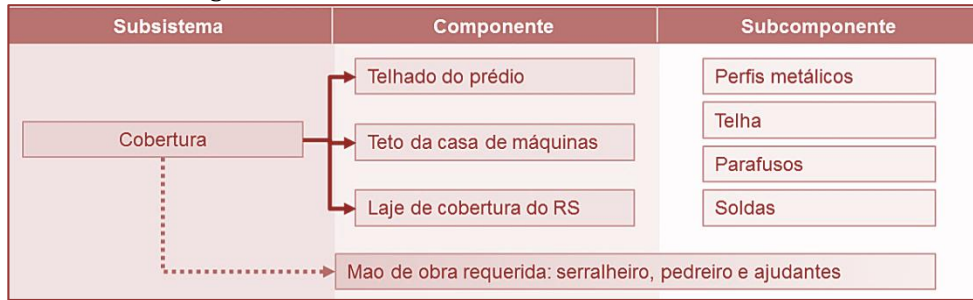
d) **cobertura:** a Figura 5 detalha a divisão desse subsistema e sua interação. Compreende: o telhado na cobertura dos apartamentos, bastante danificado devido ao uso; a laje do teto da casa de máquinas, que está com deterioração do revestimento e da armadura devido à presença de umidade; a laje da tampa do reservatório elevado também se apresenta com acentuada deterioração e exposição de armadura, causada por cobrimento insuficiente da armadura e pela ação de produtos químicos presentes na água tratada do reservatório.

Figura 5 - Árvore relacional do subsistema cobertura.
