**UNIVERSIDADE FEDERAL DE MINAS GERAIS**  
**Escola de Engenharia**  
**Curso de Especialização em Ergonomia**

**AS DIFERENTES CONCEPÇÕES DOS ELETRICISTAS DE LV SOBRE A  
ATIVIDADE DE TROCA DE CRUZETA**

Monografia apresentada ao Curso de Especialização em Ergonomia do Departamento de Engenharia de Produção da Universidade Federal de Minas Gerais (UFMG), como requisito parcial à obtenção do Certificado de Especialista em Ergonomia.

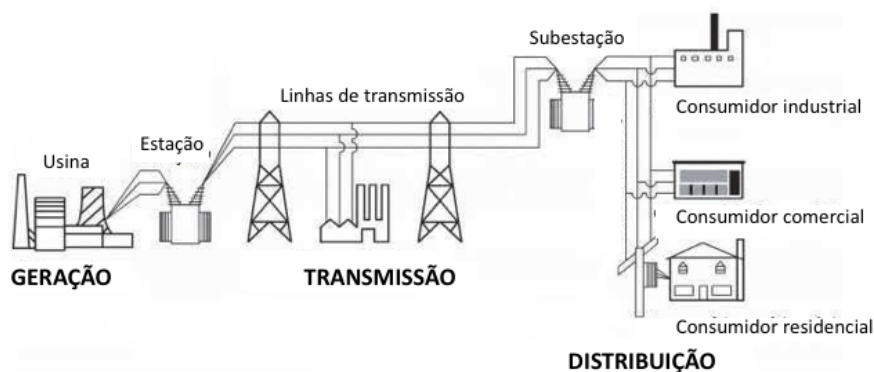
Figura 1 - Geração, transmissão e distribuição

Essencialmente, espera-se que a energia elétrica, por se tratar de um bem essencial, deva ser disponibilizada durante as vinte e quatro horas do dia e durante os sete dias da semana. Para tanto, o setor é composto pela geração, pela transmissão, pela distribuição e pela comercialização de eletricidade, conforme a Figura 1 abaixo:

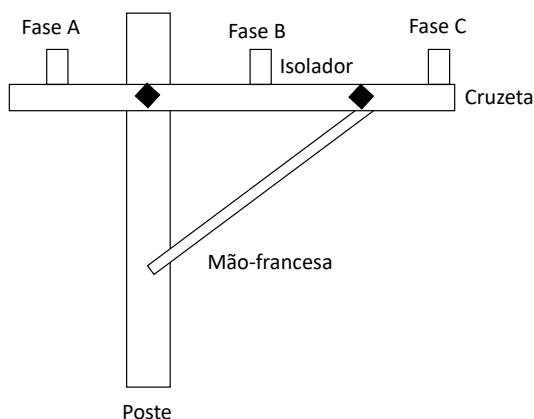
Figura 3 - Estruturas básicas do sistema elétrico aéreo da distribuição

As cruzetas são estruturas retilíneas, sem emendas, destinadas a suportar condutores e equipamentos de redes aéreas de distribuição de energia elétrica (ABNT, 1984). Elas são sustentadas por um suporte, a mão-francesa, conforme a Figura 3:

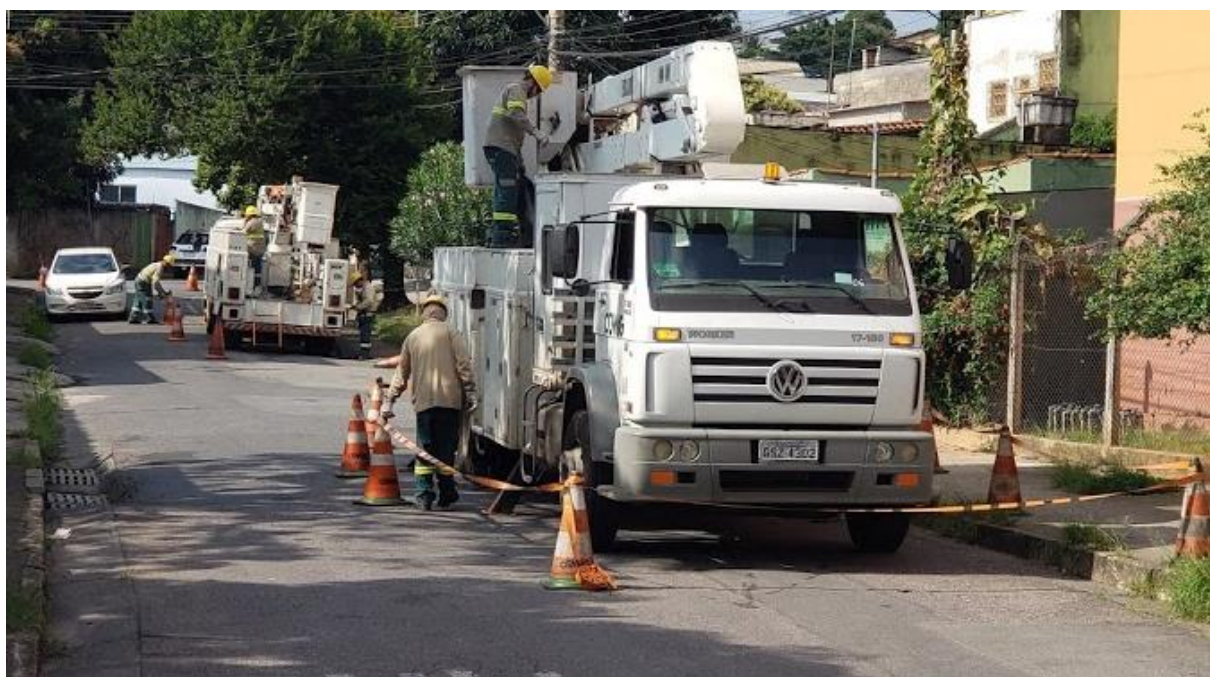
Figura 10 - Disposição dos caminhões na via pública

Os caminhões foram dispostos na rua inicialmente afastados do poste que continha a cruzeta a ser substituída. E2 permaneceu em um lado dessa via que continha mais obstáculos para a manobra do cesto aéreo bem como para os movimentos do corpo, pois nesse lado haviam mais galhos de árvore e de fios de telefonia e televisão. Além disso, esse era o lado de acesso às chaves fusível repetidoras e o seu caminhão possuía apenas uma caçamba.

E5, ao contrário, permaneceu no lado com menos obstáculos e em caminhão com duas caçambas. Esse caminhão é mais robusto, possui mais equipamentos, sendo utilizado quando também quando é necessária a elevação das linhas aéreas para a troca de cruzeta. Segundo o coordenador, a escolha por esses caminhões decorreu de uma necessidade de mais manobras por E2 e apenas uma caçamba auxiliaria.

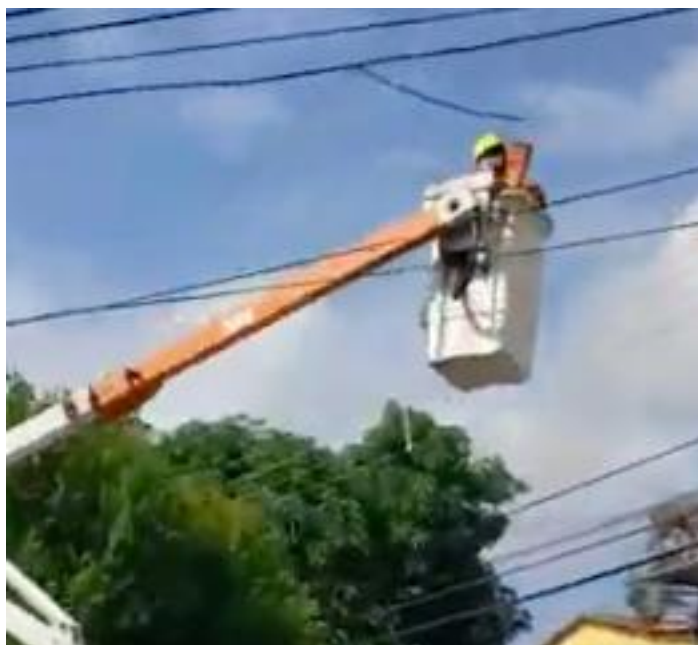
Figura 11 – Espaçador nos fios da média tensão

Os eletricitistas realizaram a instalação dos espaçadores concomitantemente nos dois lados da via. Foi acompanhada a atividade de E2, que entrou no cesto aéreo e o manobrou em direção aos fios de média tensão, dispondo-se de frente a eles. Na sequência, foram colocadas as coberturas isolantes nos fios mais próximos ao seu corpo e depois, o cesto aéreo foi direcionado para o lado oposto a esses fios, deslocando-se sob eles.

Foi instalado o espaçador através do acesso a esses cabos pelos membros superiores do eletricitista, que depois deslocou-se novamente para o lado inicial da atividade, onde removeu as coberturas isolantes, manobrou o cesto aéreo em direção ao caminhão e finalizou essa primeira etapa.

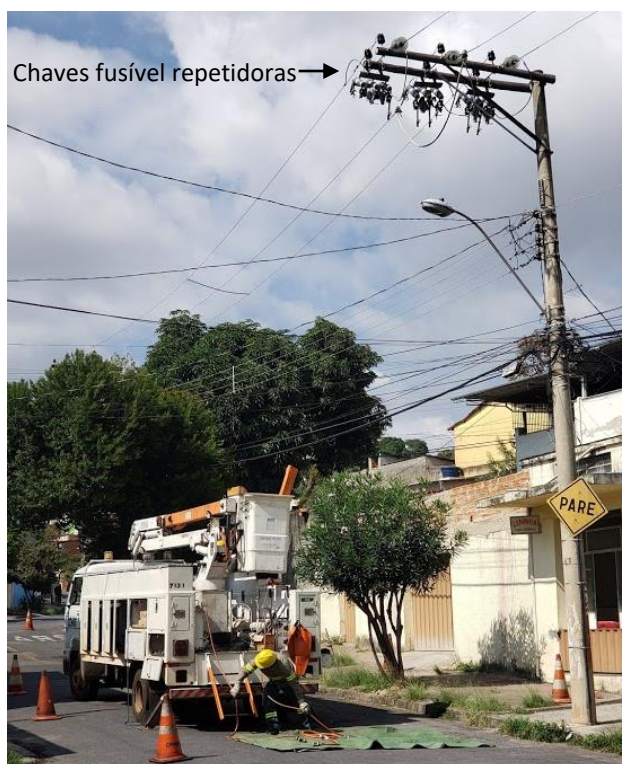
Figura 12 - Preparação do material e estrutura com cruzeta roliça

A equipe reunida próxima ao poste discutiu os passos a serem executados. Todos os membros opinaram. Inicialmente, a proposta para E2 seguir foi: amarrar os fios de telefonia e televisão para facilitar as manobras do cesto aéreo; colocar as coberturas isolantes nos fios da baixa e média tensão; inserir os by-pass em cada fio da média tensão (em número de três); abrir as chaves-fusível repetidoras e prosseguir às suas subseqüentes remoções; inserir o bastão de sustentação das cruzetas; colocar as cruzetas de fibra de vidro; remover as cruzetas roliças; remover os by-pass; remover as coberturas isolantes.

Outro eletricista explicou que “*no caso dessa estrutura lá, ela (a complexidade) aumentava um pouco por causa de uma deficiência do equipamento mesmo, ou do material, no caso da cruzeta roliça. Ela, além das irregularidades, não é uniforme. A gente sempre trabalha com a cruzeta retinha, tudo encaixando bonitinho. A roliça aumenta a complexidade em função disso. Com o tempo que ela está instalada na rede, ela tem um comportamento diferente: umas torcem, umas trincam. Aquele equipamento que estava lá, no caso da chave repetidora, a própria fixação dela fica comprometida porque pelo fato dela ser circular, o suporte que coloca pra fixar a chave nela não tem a firmeza de uma estrutura quadrada. Isso aumenta mais a complexidade*”.

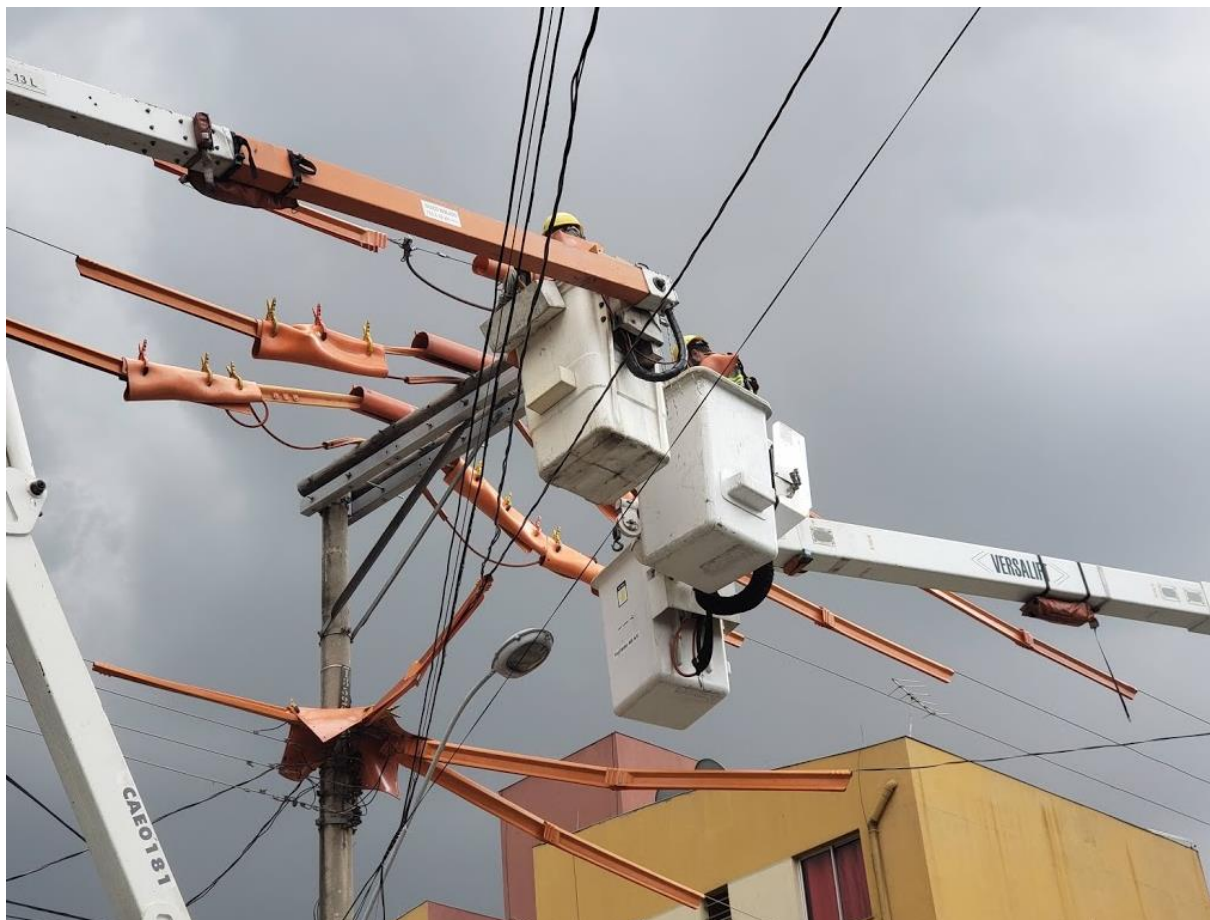
Figura 14 - Condições climáticas e cruzetas roliças e de fibra de vidro concomitantes na mesma estrutura

No entanto, nesse momento, as condições climáticas deterioraram-se, pois iniciou ameaça de chuva. O supervisor inicialmente decidiu continuar a atividade, no entanto, com a eminência de início de chuva, a atividade foi suspensa. Nesse momento, as mãos-francesas já haviam sido reinstaladas e os eletricitistas iniciaram a remoção das coberturas isolantes (Figura 14):

As cruzetas roliças não foram retiradas, mas mantidas no local juntamente com as de fibra de vidro para posterior remoção.
