1 Introdução

No presente trabalho aplicou-se uma metodologia para avaliação de intervenções que estão sendo feitas na revitalização do córrego Cascatinha, afluente do curso de água Engenho Nogueira, pela Prefeitura de Belo Horizonte através do Drenurbs, Programa de Recuperação Ambiental e Saneamento dos fundos de vale dos córregos de leito natural da região.

A região da Bacia a ser estudada foi selecionada, o trecho do córrego Cascatinha, nas proximidades do Parque de Lazer do Bairro Caiçara, cujas obras de revitalização nesse trecho foram finalizadas em Abril/2011.

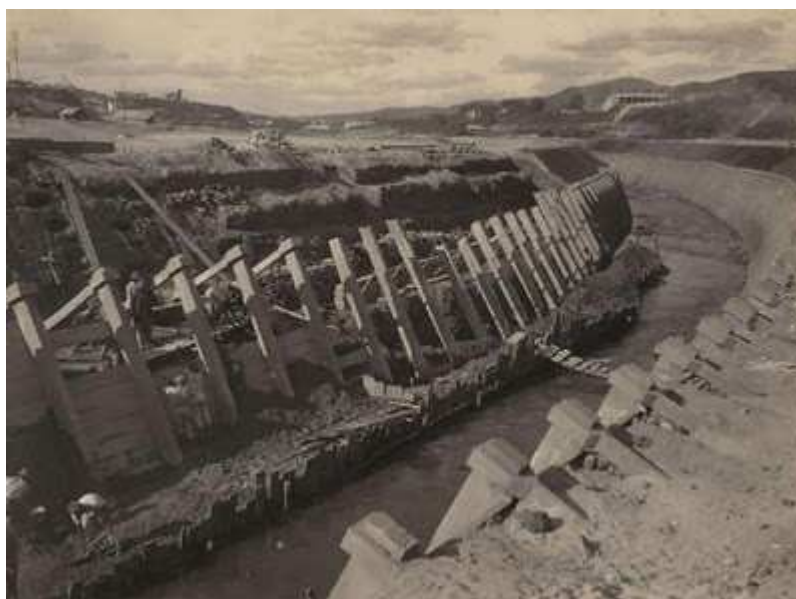
Figura 3.1: Canalização do Ribeirão Arrudas pelo processo Ravier em frente ao Parque Municipal em Belo Horizonte. Fonte: APM (Arquivo Público Mineiro). Foto: Gines Gea Ribera, 1926-1930.

As premissas higienistas, que apareceram no século XIX, desencadearam um processo de canalização e retificação dos cursos de água em áreas urbanas (ver Figura 3.1 e 3.2), visando o controle de enchentes e de doenças de veiculação hídrica através da rápida evacuação das águas pluviais e servidas (BAPTISTA, 2005, *apud* CARDOSO, 2008, p. 13).

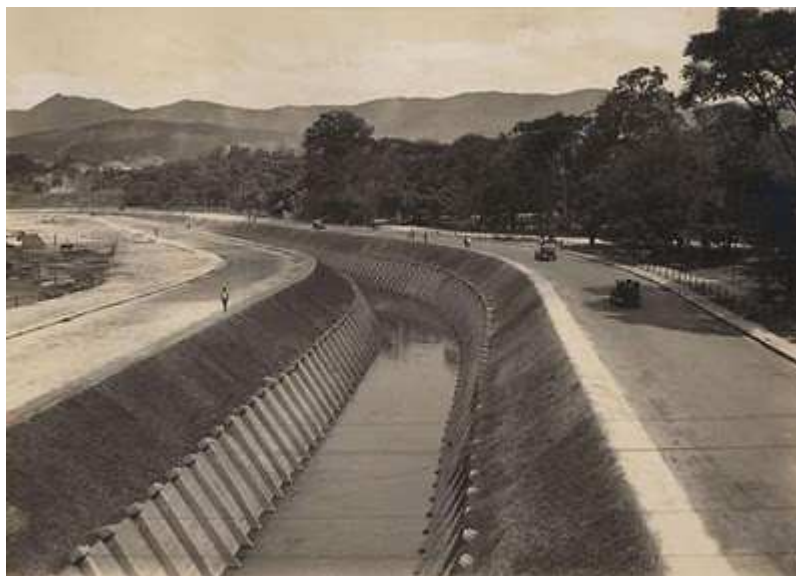
Figura 3.2: Canalização do Arrudas já concluída em frente ao Parque Municipal em Belo Horizonte. Fonte: APM (Arquivo Público Mineiro). Foto: Gines Gea Ribera, 1926-1930.

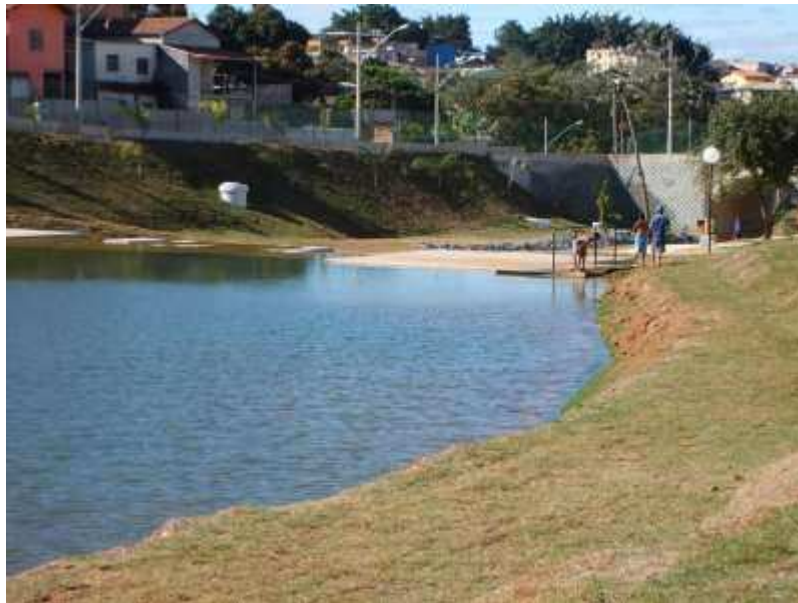
Figura 3.3: Córrego Nossa Senhora da Piedade, em Belo Horizonte, revitalizado. Fonte: Projeto Manuelzão. Foto: Fundep/Drenurbs, 05/2008.

Muitos do meio técnico concluíram que as características naturais dos rios, como vegetação marginal, meandros, leitos de inundação, dentre outras, contribuem positivamente para a estabilidade dos canais, de forma que tais características devem no mínimo ser levadas em conta nos projetos de intervenção (ver Figura 3.3), devido à importância das funções que elas desempenham (RILEY, 1998, *apud* CARDOSO, 2008, p. 14).

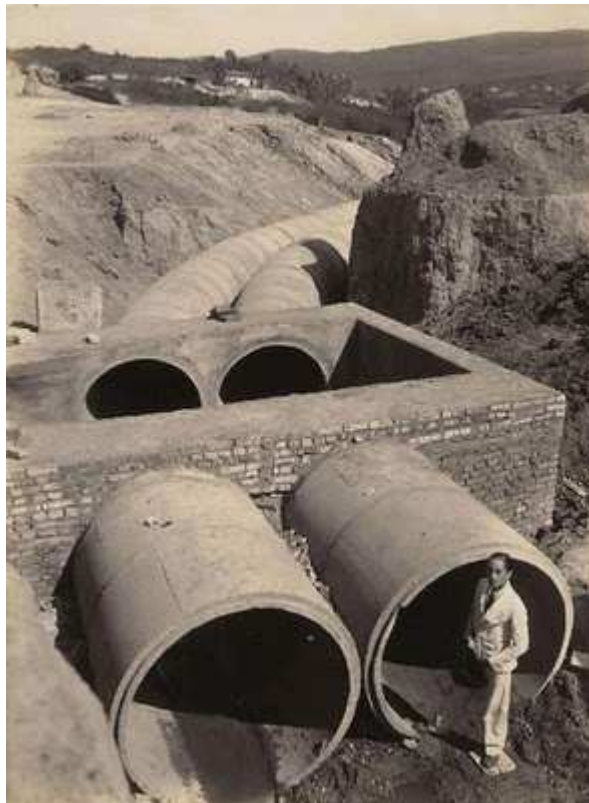
Figura 3.4: Canalização do Córrego do Leitão em Belo Horizonte. Sobre as manilhas foi aberta a Rua Bárbara Heliodora. Fonte: APM (Arquivo Público Mineiro). Foto: Gines Gea Ribera, 1931.

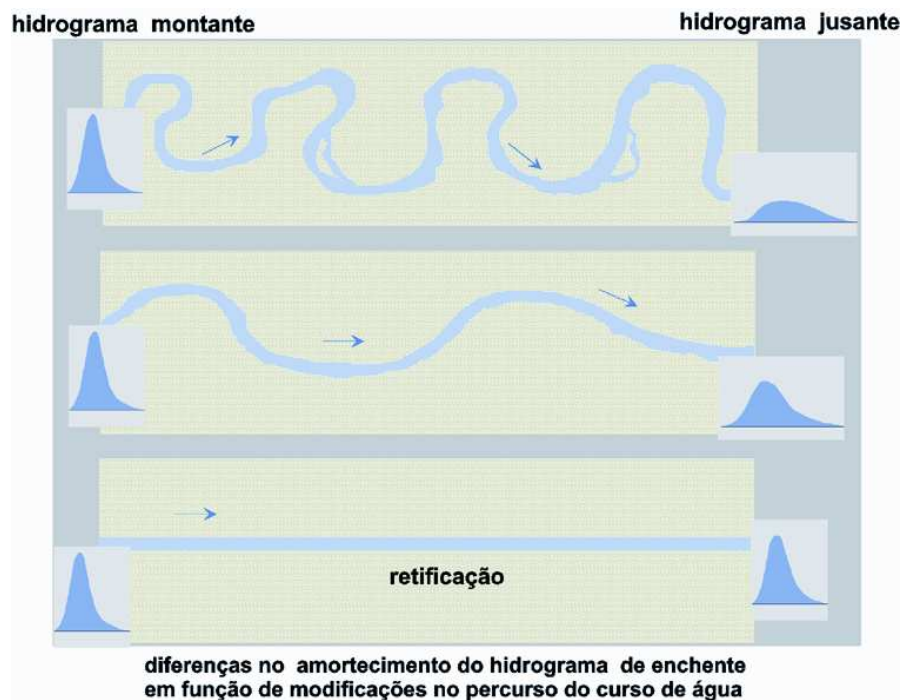
Figura 3.5: Efeito das intervenções tradicionais no hidrograma de enchente a jusante da obra. Fonte: Ferreira, 2007.

As alternativas de intervenção baseadas na canalização, retificação e mesmo supressão de cursos de água da paisagem urbana promovem um incremento da velocidade da água e dos picos de cheia, o que pode levar a sérios problemas de inundação. (ver Figura 3.5). Assim, as inundações decorrentes da incapacidade de operação plena e satisfatória desses sistemas mostram que a abordagem clássica da drenagem urbana sofre limitações e que é preciso a adoção de novas estratégias de planejamento e gestão capazes de apontar soluções para os problemas do setor.

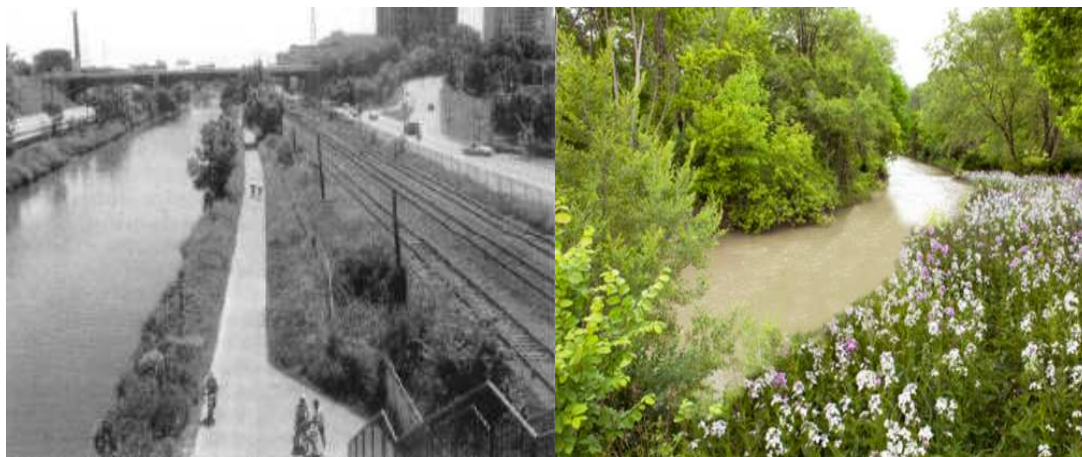
Figura 3.7: Trilhas às margens do Rio Don, à esquerda. Fonte: TALARICO, 2007, p. 7. À direita, rio Don, em Toronto, Canadá, livre da poluição após intenso trabalho de revitalização. Fonte: Revista Cyan, 02/12/2010.

Em 1990, o Rio Don passou por um intenso trabalho de recuperação, com o reflorestamento de áreas adjacentes e a construção de parques ao seu redor com acesso através de escadas e pontes para conectar as margens. Nesse projeto foram aplicados os conceitos de sustentabilidade em uma estratégia que integra aspectos sociais, ambientais, econômicos e paisagísticos. (ver Figura 3.7)

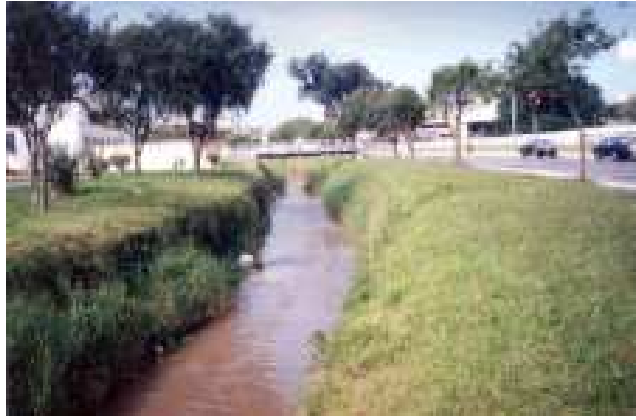
Figura 3.9: Proteção de margens com revestimento vegetal. Fonte: BRIEGTTI, 2001.

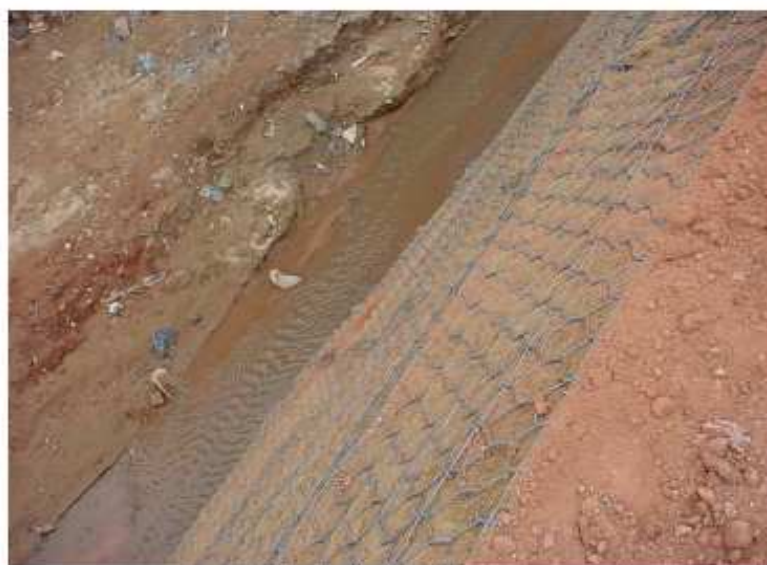
Figura 3.11: Terramesh (tela vegetal) utilizada para a contenção de taludes no córrego Baleares - Belo Horizonte/ MG . Foto: RODRIGO FRANÇA, *apud* CARDOSO, 2008, p. 27).

Pode-se empregar telas e mantas (ver figura 3.11) associadas ao plantio de vegetação, essa associação de técnicas feita de maneira correta acelera a recuperação da vegetação ripária. As margens assim reforçadas apresentam uma maior resistência aos processos erosivos causados pela força das correntes.

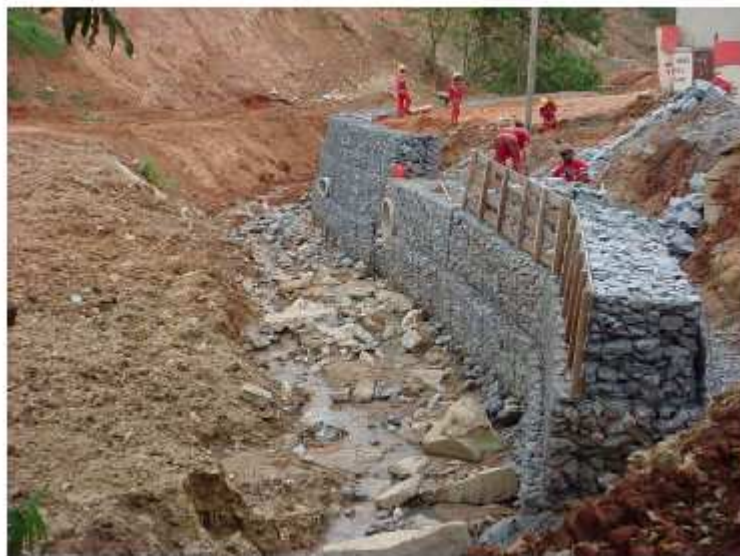
Figura 3.12: Gabiões utilizados para a contenção de encostas do córrego Mergulhão, Belo Horizonte/ MG .Foto: RODRIGO FRANÇA, 2008, *apud* CARDOSO, 2008, p. 29).

Um dos revestimentos mais comum, que consistem em estruturas em grades metálicas preenchidas com pedras. Podem ser empregados dois tipos distintos de gabiões: tipo manta ou colchão e tipo caixa (Figura 3.12).

Os taludes admissíveis com gabiões manta são compatíveis associados ao solo adjacente, visto que os gabiões não exercem função estrutural, enquanto que para os do tipo caixa pode-se prever taludes com inclinações mais significativas, até mesmo verticais.

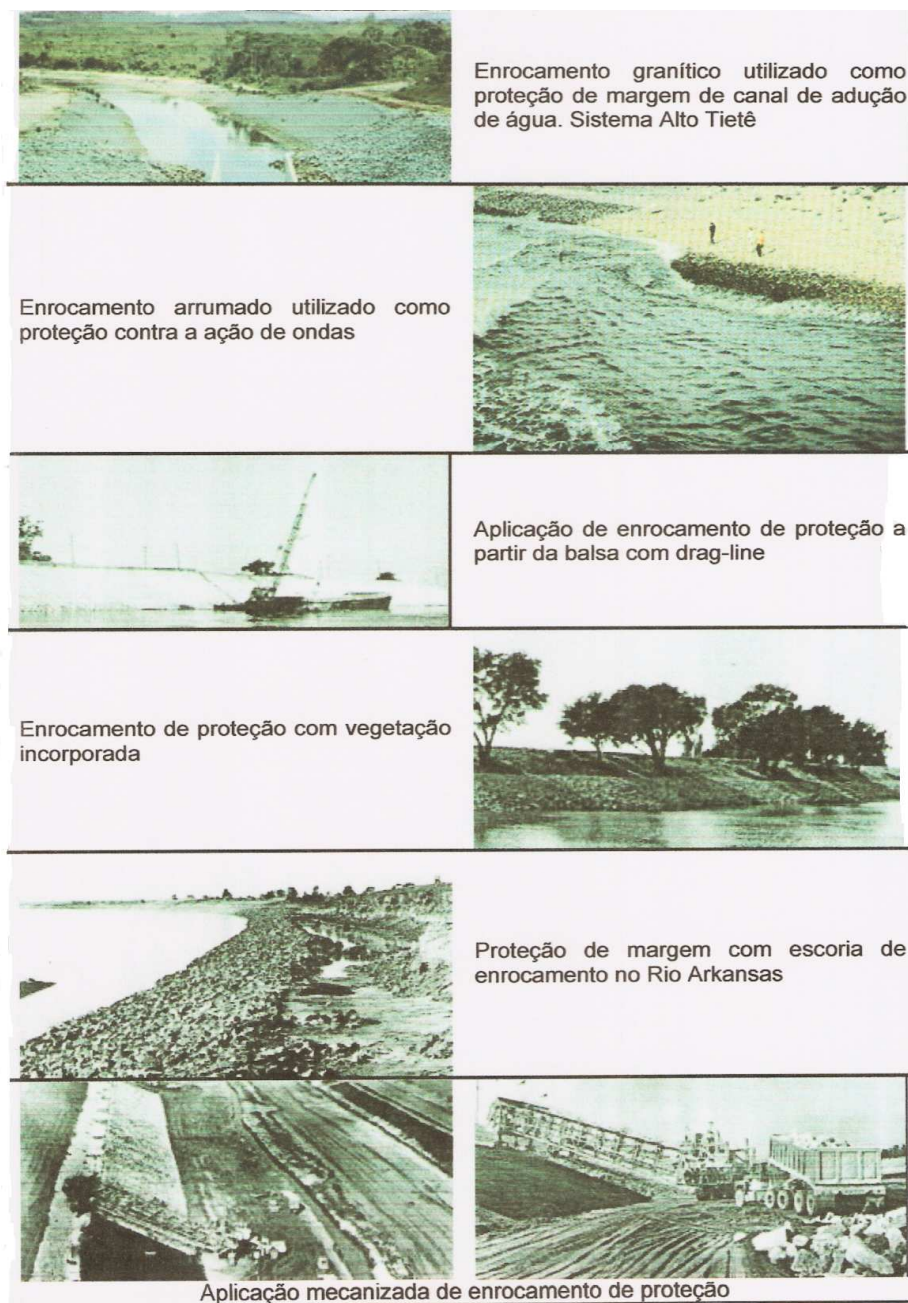
Figura 3.13: Exemplos de aplicação de enrocamentos. Fonte: Brighetti, 2001.

A estabilidade desse tipo de revestimento é função de diversos fatores: velocidade de escoamento, as condições de turbulência do fluxo, as propriedades físicas das rochas utilizadas, etc.. O enrocamento também pode ser projetado para promover a proteção do fundo de rios e córregos, sendo capaz de resistir ao ataque de ondas e fortes correntes, inclusive com elevados níveis de turbulência (Figura 3.13).

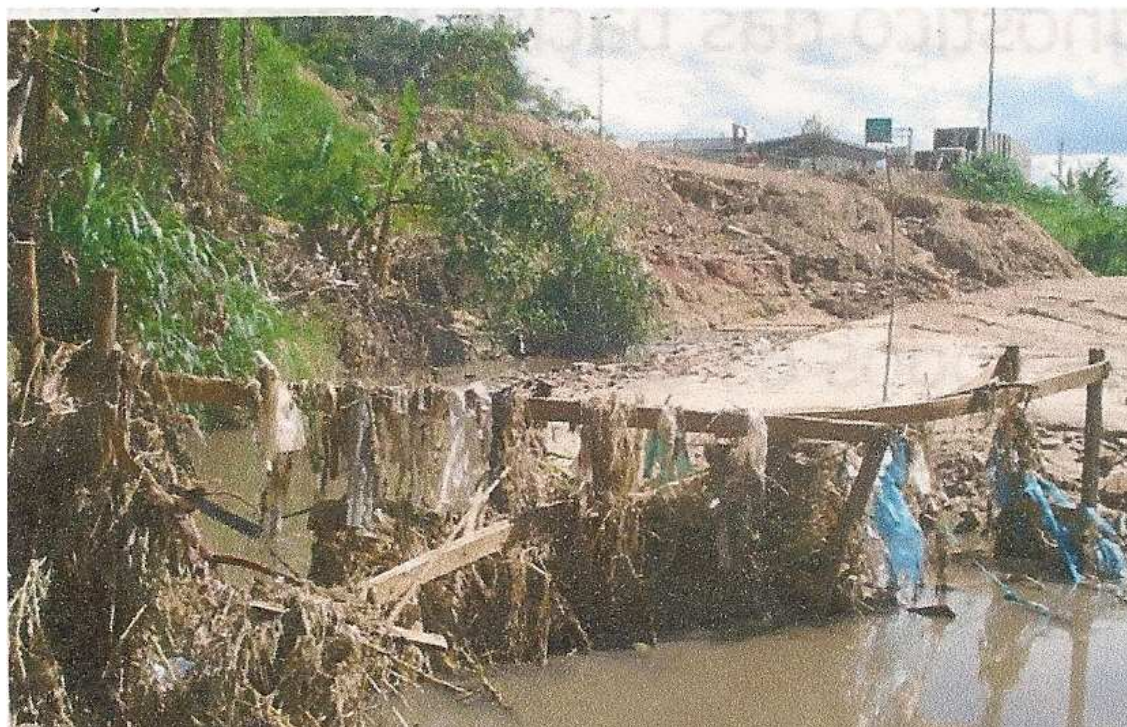
Figura 4.1: Condições do córrego Engenho Nogueira, maio/2010, próximo a BR 262. Fonte: Projeto Manuelzão: II Seminário Internacional sobre Revitalizações de Rios.

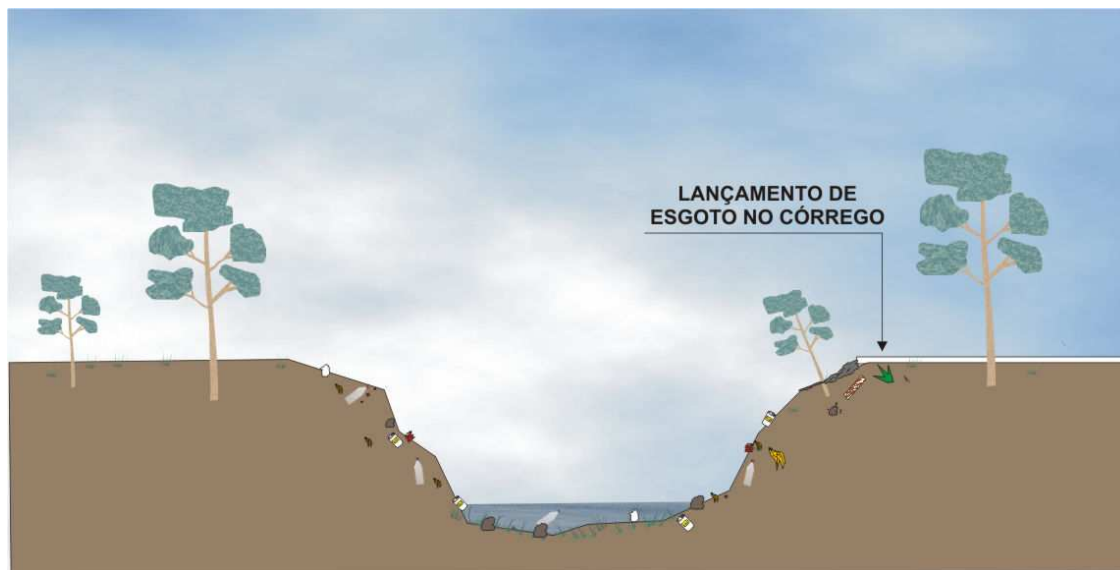
Figura 4.2: Representação esquemática da situação diagnosticada na região em estudo do córrego Engenho Nogueira. Fonte: Diagnóstico Sanitário e Ambiental da Bacia Elementar do Córrego Engenho Nogueira. Tomo I.

No início de 2011, a condição em grande parte dos córregos da Bacia em estudo pode ser representada pela figura 4.2 abaixo.

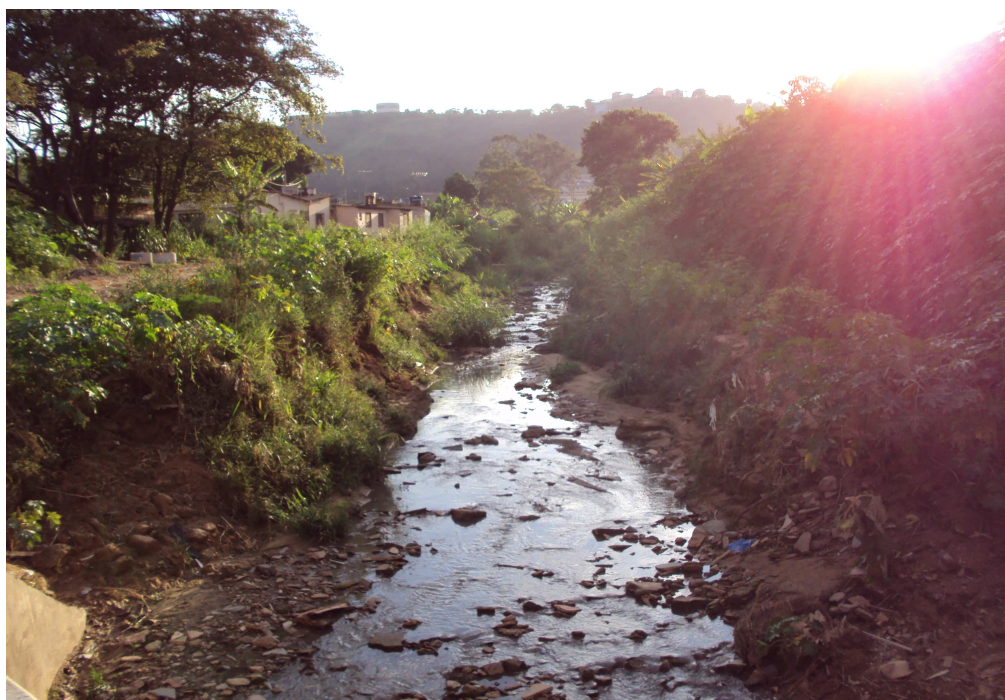
Figura 4.3: Córrego Engenho Nogueira próximo a BR 262. Foto: Guilherme Póvoa, Abril/ 2011.

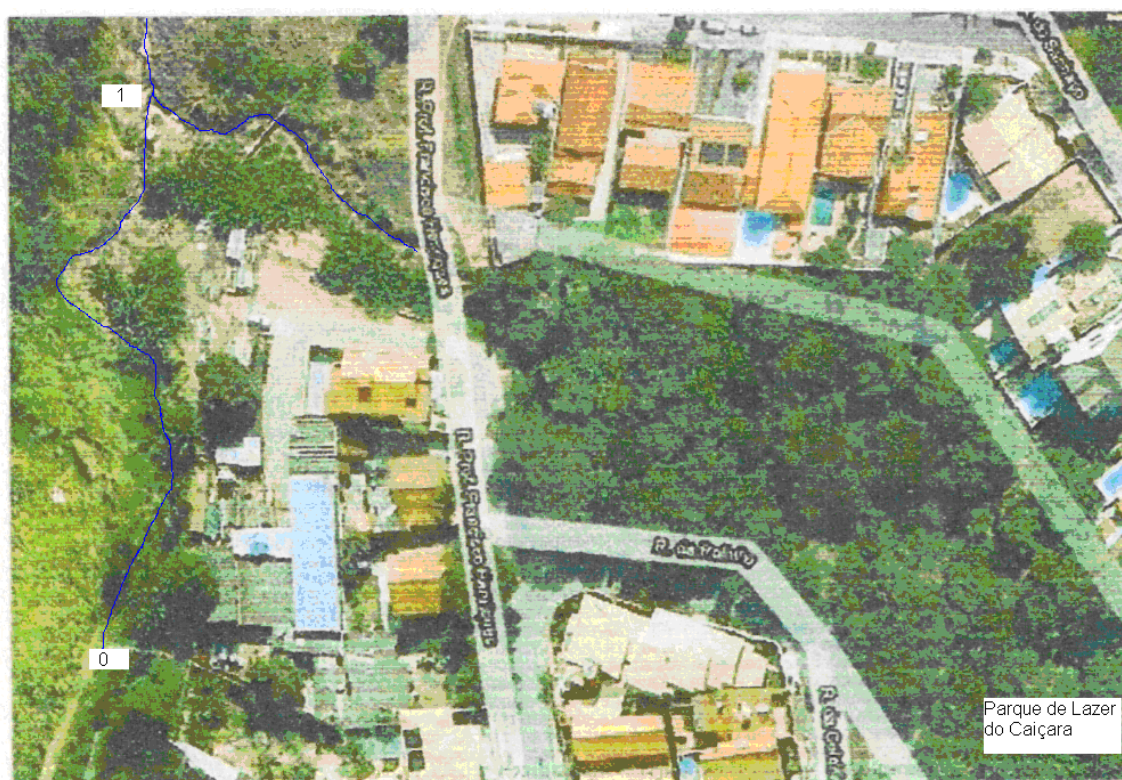
0 - Início do trecho do Córrego Cascatinha sob análise.

1 - Encontro do Córrego Cascatinha com afluente vindo do Alto Caiçara.

Figura 4.5: Início do trecho do Córrego Cascatinha sob análise. Abril, 2011. Fonte: *Google Maps*.

O mapa 4.3 acima mostra o córrego Cascatinha e dois pontos que ocorrem encontro de cursos de água, a montante um afluente vindo do alto Caiçara, canalizado, que ao entrar no Parque de Lazer do Caiçara (ver Figura 4.4) fica em leito aberto e logo após sair do Parque encontra-se com o Cascatinha. O ponto mais a Jusante representa o encontro do Engenho Nogueira que segue ao longo da BR 262 com o Cascatinha (ver figura 4.5 e 4.6). Em abril/2011, após esse marco o Córrego foi totalmente canalizado para complementação de vias de trânsito.

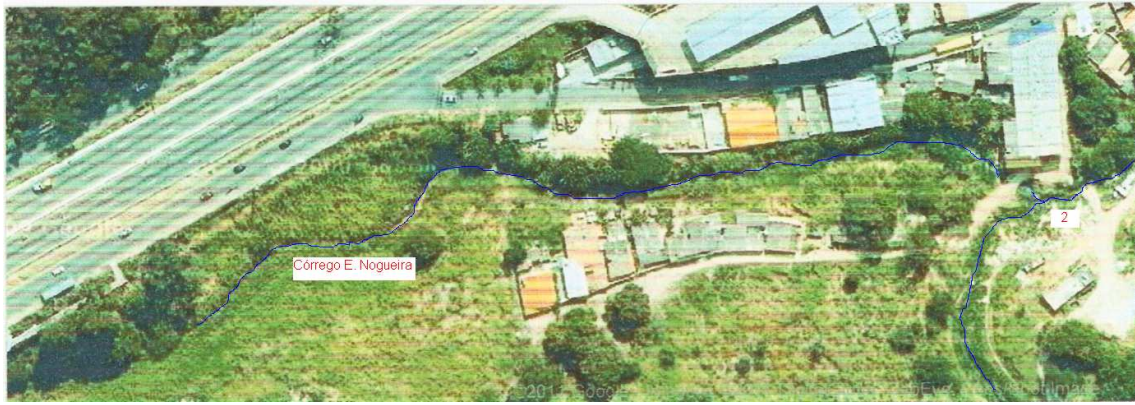
2 - Encontro do Córrego Engenho Nogueira com o Cascatinha.

Figura 4.7: Encontro do Córrego Engenho Nogueira com o Cascatinha (Ponto 2, acima), abril/2011. Foto: Guilherme Póvoa.

Verifica-se tanto nas figuras acima quanto na figura 4.7 abaixo que existe uma vegetação arbórea significativa nas margens direita e esquerda do Córrego Cascatinha, mas a qualidade da água é precária, interceptores e redes coletoras de esgoto foram

implantadas em final de março/2011; além disso, há bastante erosão e assoreamento nesse curso de água.

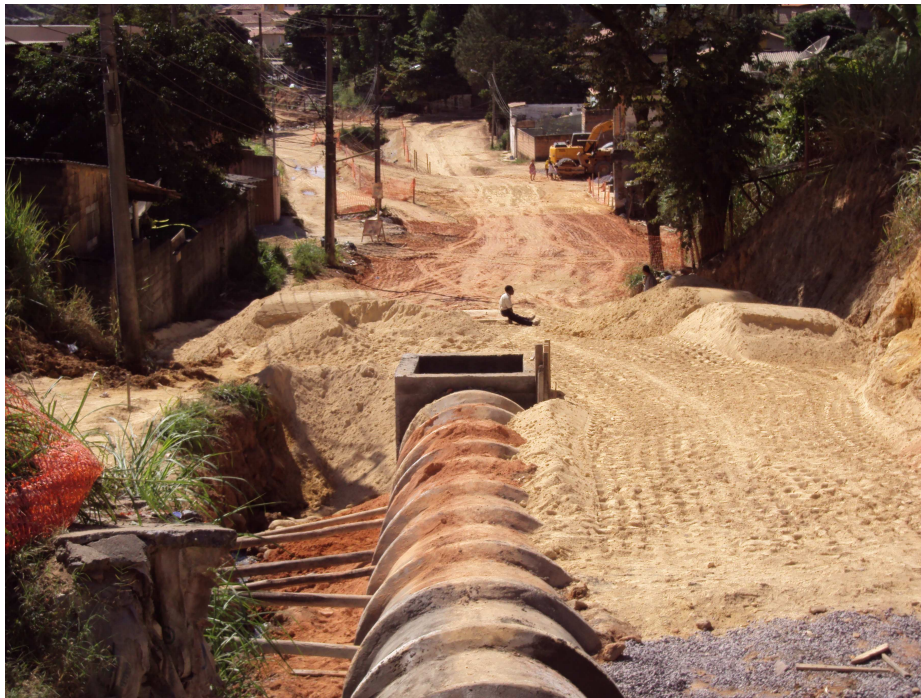
Figura 5.1: Obra em andamento, junho/2010. O Trecho com manilhas será uma pista de rolamento e a jusante, observa-se a abertura da via na margem direita do Cascatinha e início do mesmo em leito aberto. Foto: Guilherme Póvoa.

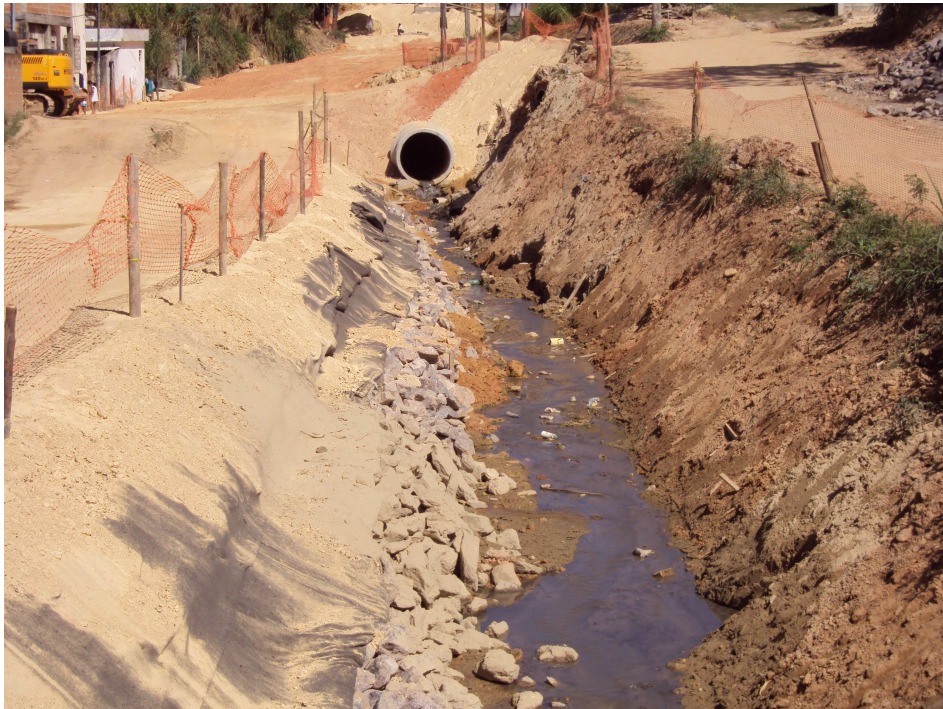
Figura 5.2: Obra em andamento, junho/2010. Início do Córrego Cascatinha em leito aberto e abertura de via na margem direita do mesmo. Foto: Guilherme Póvoa.

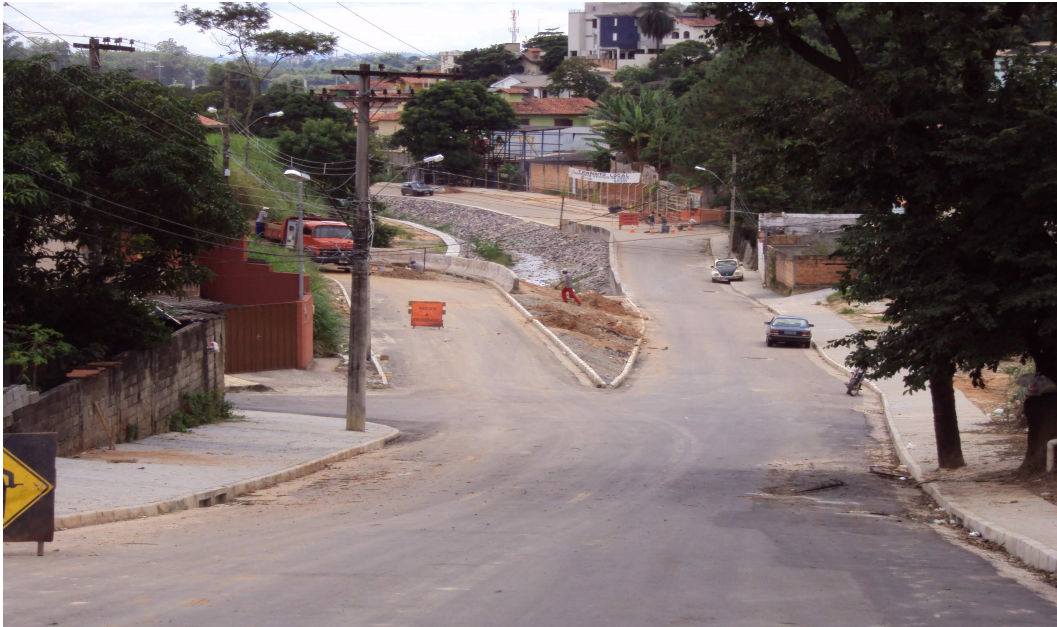
Figura 5.3: Obra acabada, abril/2011. Verifica-se a pista pavimentada na margem direita do Córrego Cascatinha e o mesmo em leito aberto com enrocamento. Foto: Guilherme Póvoa.

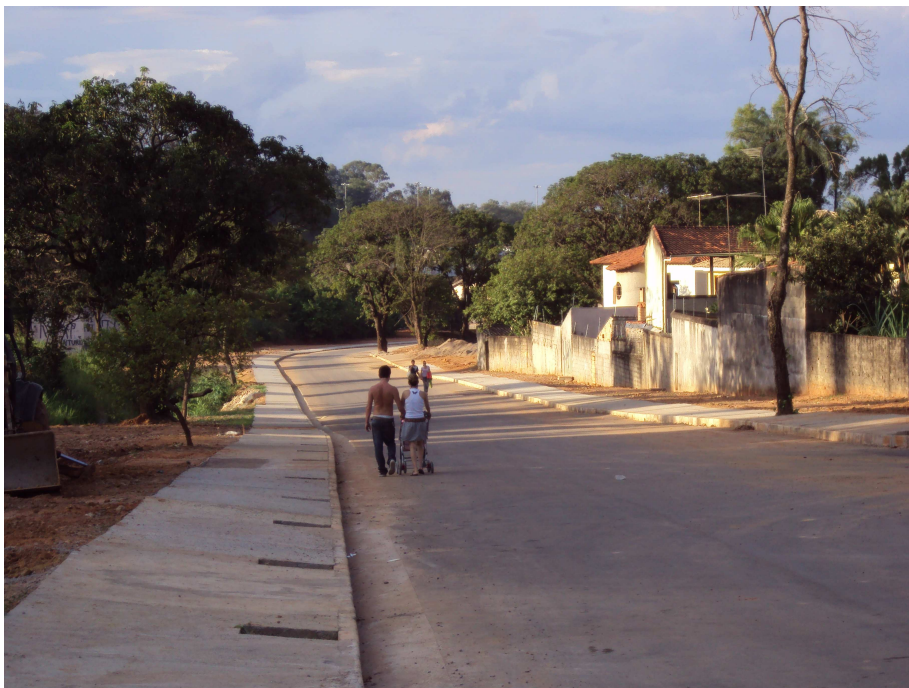
Figura 5.4: Obra Acabada, abril/ 2011. Parte do trecho em estudo a jusante do ponto 1. Foto: Guilherme Póvoa.

A figura 5.4 abaixo mostra parte do trecho à jusante do ponto 1, quando comparada com a figura 4.7, evidencia o impacto da intervenção adotada na margem direita do Córrego Cascatinha, praticamente toda a vegetação dessa margem foi eliminada, para a abertura da via de trânsito, através de conversas com moradores, verificou-se que apenas uma casa foi desapropriada, a prefeitura optou em desviar o córrego visando evitar mais desapropriações.

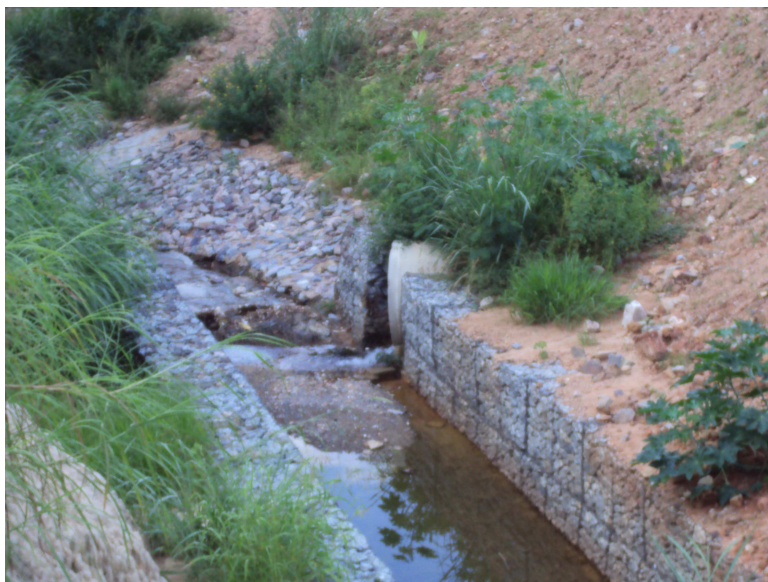
Figura 5.5: Encontro do córrego vindo do alto Caiçara com o Cascatinha (Ponto 1). Abril/2011. Foto: Guilherme Póvoa

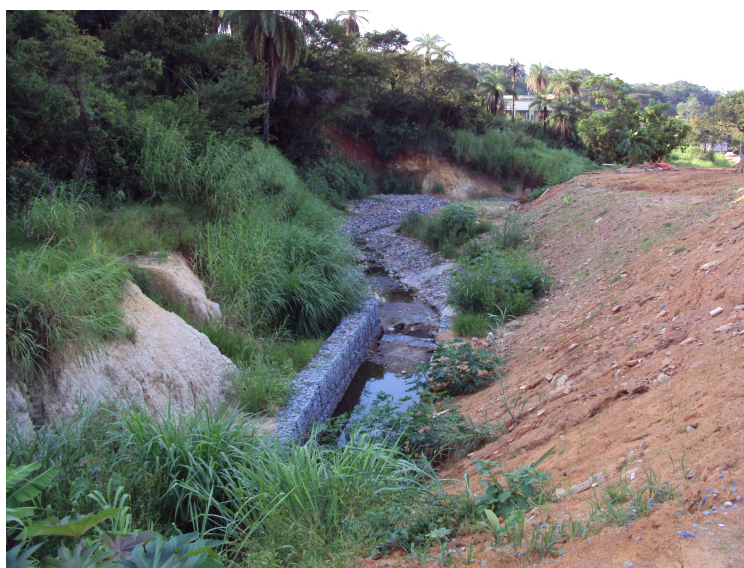
Figura 5.6: Córrego Cascatinha desviado para abertura de via de trânsito na margem direita, Abril/2011. Foto: Guilherme Póvoa.

Observa-se na figura 5.6 abaixo que provavelmente será necessária a aplicação de Terramesh (tela vegetal), ver figura 3.1, ou outra forma de revestimento para estabilização do talude.
