Escola de Arquitetura

**A IMPORTÂNCIA DA CONFORMIDADE DAS INSTALAÇÕES  
ELÉTRICAS PARA A GESTÃO DE RISCOS E PREVENÇÃO DE  
INCÊNDIOS EM PATRIMÔNIO CULTURAL EDIFICADO**

Dissertação apresentada ao Programa de Pós-graduação em Ambiente Construído e Patrimônio Sustentável da Universidade Federal de Minas Gerais, como parte dos requisitos necessários à obtenção do título de Mestre em Ambiente Construído e Patrimônio Sustentável.

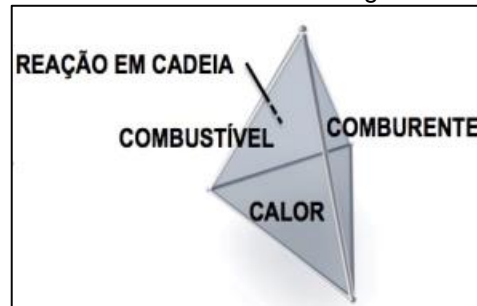
FIGURA 1 – Tetraedro do Fogo

Segundo Silva, Vargas e Ono (2010, p. 14), “o fogo é um fenômeno físico-químico, caracterizado por uma reação de oxidação, com emissão de calor e luz”. De acordo com Camilo Jr (2012), quatro elementos compõem o fogo: combustível, comburente, calor e reação em cadeia, formando assim o tetraedro do fogo (FIGURA 1).

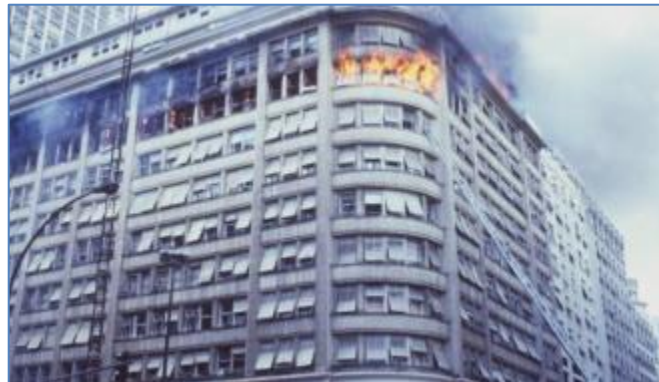
FIGURA 5 – Incêndio Edifício Andorinhas, 1986

Na tarde do dia 17 de fevereiro de 1986, o Edifício Andorinha (FIGURA 5), inaugurado em 1934, no Rio de Janeiro, sofreu um incêndio que resultou na morte de vinte pessoas, além de outras cinquenta feridas. As chamas tiveram início no 9º andar, nas dependências da General Electric (GE), e foi relacionado a uma explosão, devido a uma sobrecarga de energia, na tomada de um ar-condicionado. O fogo se espalhou rapidamente pelos carpetes e poltrona, atingindo outros andares (Goeking, 2010).

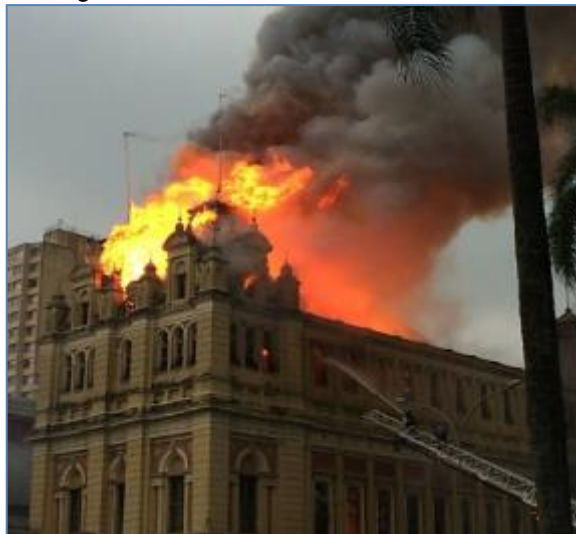
FIGURA 6 – Incêndio no Museu da Língua Portuguesa, 2015

Em 21 de dezembro de 2015, um incêndio destruiu o Museu da Língua Portuguesa, em São Paulo, um edifício datado em 1900 (FIGURA 6). Segundo várias reportagens que circularam na época, como o artigo de Moreira (2015) publicado no Diário de Notícias, um curto circuito em uma lâmpada provocou o incêndio.

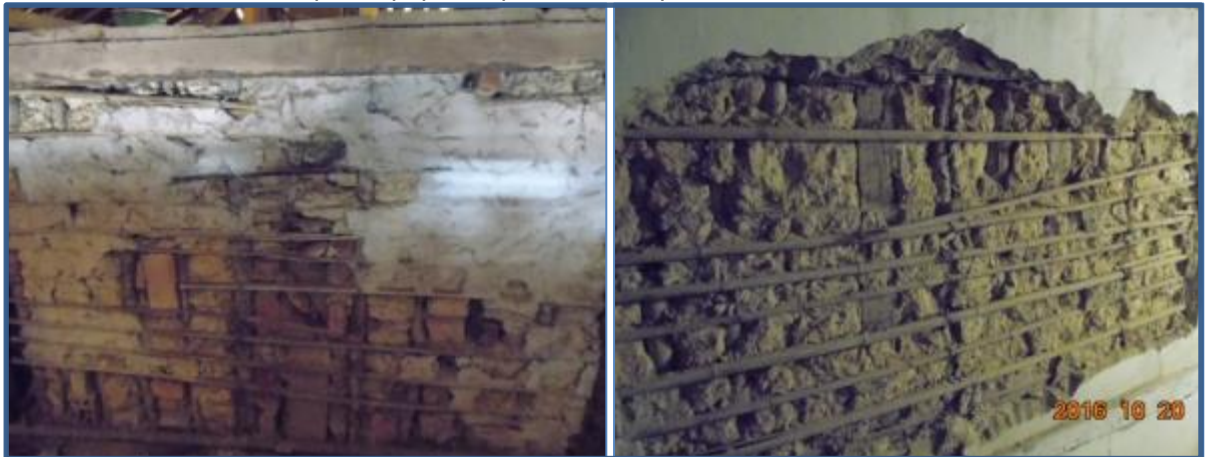
FIGURA 11 – Paredes de pau-a-pique no pavimento superior da Casa da Glória

As paredes do primeiro pavimento são construídas de adobe, verificando-se, no segundo, o emprego do pau-a-pique. A cobertura compõe belo jogo com as várias águas, apresentando cumeeiras de diferentes níveis e as beiradas em cimalha combinada com cachorros. Os cunhais são de madeira, assim como o enquadramento de todos os vãos e as pilastras que sustentam o passadiço, trabalhadas estas em moldura e bem ressaltadas na parede. Na fachada frontal, que dá para a rua da Glória, há uma superposição dos vãos do primeiro e segundo pavimentos, todos com vergas alteadas, o mesmo ocorrendo com a porta principal que ali se abre. As janelas do andar inferior têm vedação externa de gelosia em treliças, com bandeira de balaústres torneados, enquanto as do superior mostram caixilhos de vidro do tipo guilhotina. Em razão do aclave do terreno, a seção da fachada correspondente à parte mais alta da rua toma um aspecto de construção de um pavimento. Na fachada lateral direita, dividida naturalmente em duas seções definidas pela diferença de ponto do telhado, as vergas dos vãos também se diferem, passando de alteadas, na primeira, a de nível, na outra seção. O interior do prédio, marcado por modificações, apresenta, na maioria, forros do tipo saia-e-camisa, podendo-se, porém, ver ainda alguns belos tetos de gamela no segundo pavimento. O piso é de tabuado largo e a pavimentação dos pátios internos, em seixos rolados. Na sala que serve de capela, há belíssimo oratório embutido, com as portas pintadas internamente em policromia e douramento. Das várias obras de pedra que antigamente existiram na Casa da Glória, podem ser vistas ainda uma bem confeccionada mesa e uma fonte num dos pátios internos.

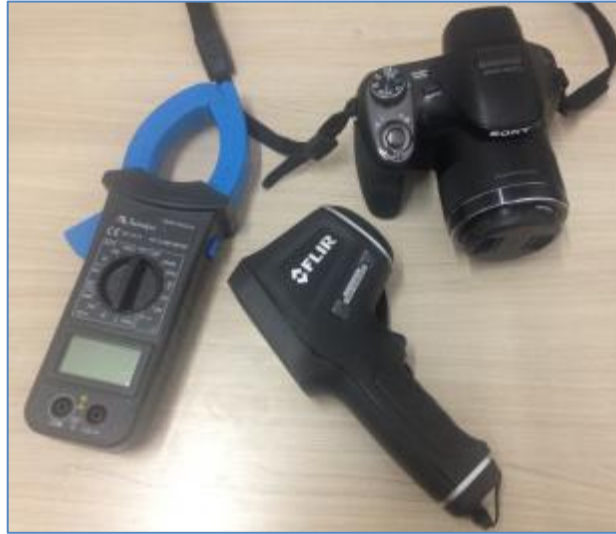
FIGURA 12 – Equipamentos utilizados na inspeção

Foram utilizados nas inspeções os seguintes equipamentos (FIGURA 12):

- Câmera fotográfica da marca Sony, modelo DSC-H400, N° de série 0397180;
- Multímetro com alicate amperímetro da marca Minipa, modelo ET-3111, N° de série A003800136816M;
- Câmera termográfica da marca Flir, modelo TG165, N° de série 15-TG165-034362.

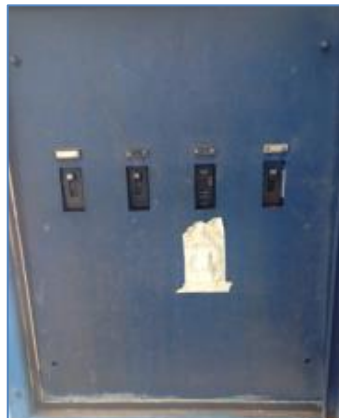
FIGURA 14 – QDC principal (entrada de energia) – Ausência DDR e DPS

2 – Não foram instalados DDR e DPS em nenhum dos quadros de distribuição da edificação (FIGURA 14, FIGURA 15, FIGURA 16).

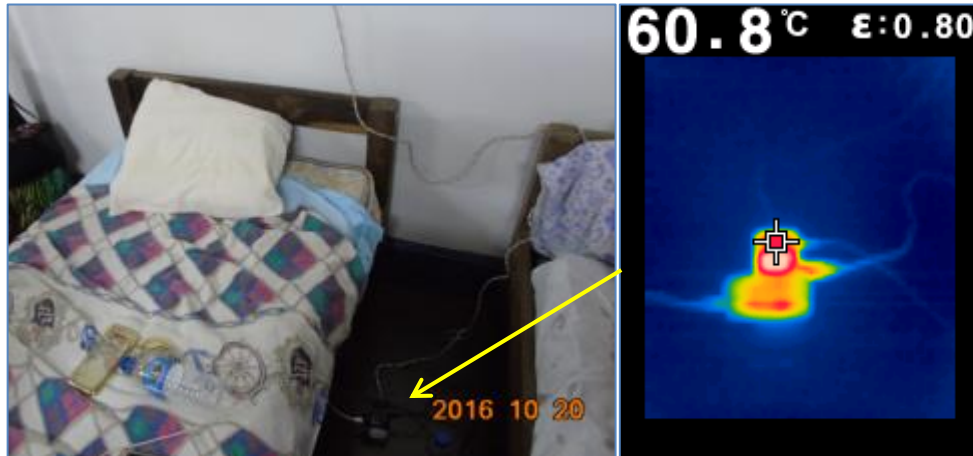
FIGURA 17 – Adaptador com sobreaquecimento e próximo de materiais combustíveis

3 – Os quartos com função de dormitório possuem quantidade de tomadas inferior ao número de camas. Deve haver nas acomodações número de tomadas o suficiente para as utilizações previstas. Atualmente as pessoas utilizam celular, *tablets*, *note-books* e outros dispositivos eletrônicos portáteis que necessitam ser carregados. Por se tratar de dormitório, ferro de passar roupas e secadores de cabelo podem ser utilizados no ambiente. Com quantidade de tomadas insuficiente o recurso para atender à demanda é a utilização de adaptadores e extensões, aumentando o risco de incêndio, principalmente, se estiverem próximos a colchões, lençóis e cobertores. Essa inconformidade foi identificada na vistoria. Foram medidas as temperaturas em dois adaptadores utilizados para carregar celulares. Enquanto o limite máximo de temperatura recomendado é de 45° C, conforme orientado na lista de verificação, um dos adaptadores, parte de uma extensão elétrica, apresentou temperatura de 60.8 °C (FIGURA 17), e outro instalado direto na

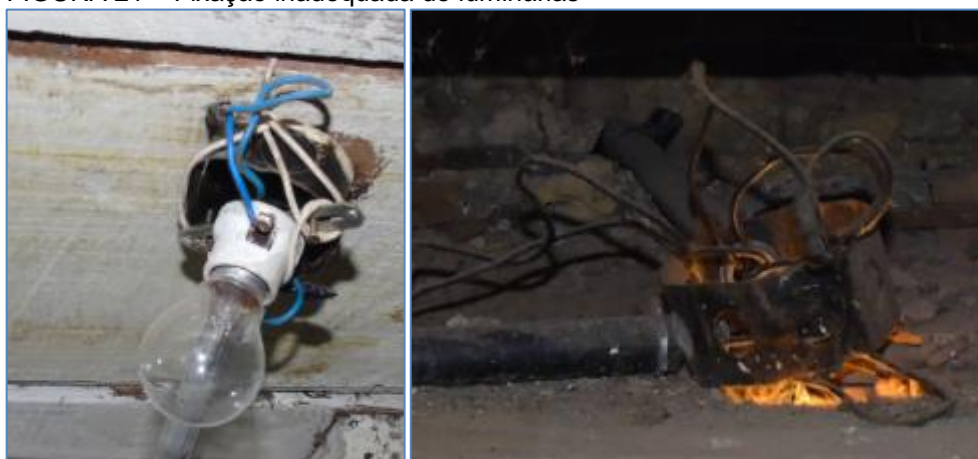
FIGURA 21 – Fixação inadequada de luminárias

5 – Algumas lâmpadas encontradas estão fixadas pelos próprios condutores em sistemas improvisados com emendas fora de caixa de passagem (FIGURA 21).

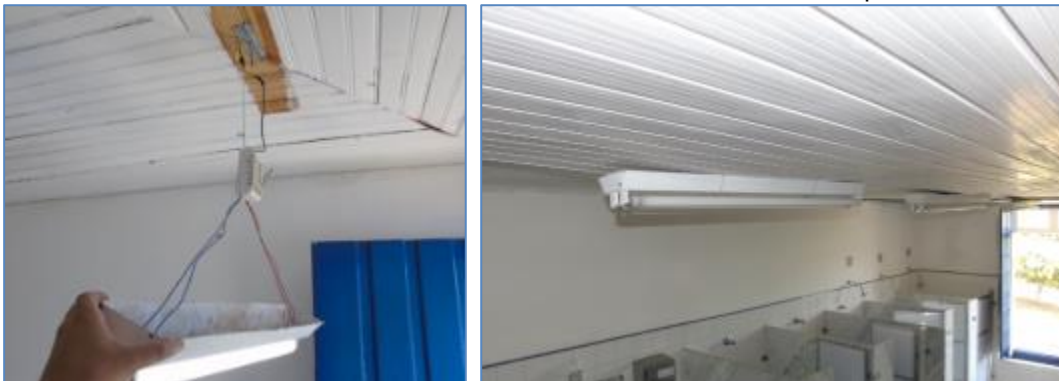
FIGURA 22 – Reator em contato com teto de madeira de acabamento e plástico

6 – Algumas lâmpadas fluorescentes possuem os reatores em contato direto com teto de madeira de acabamento ou plástico (FIGURA 22). Em caso de falha e sobreaquecimento do equipamento pode ser iniciado um incêndio.

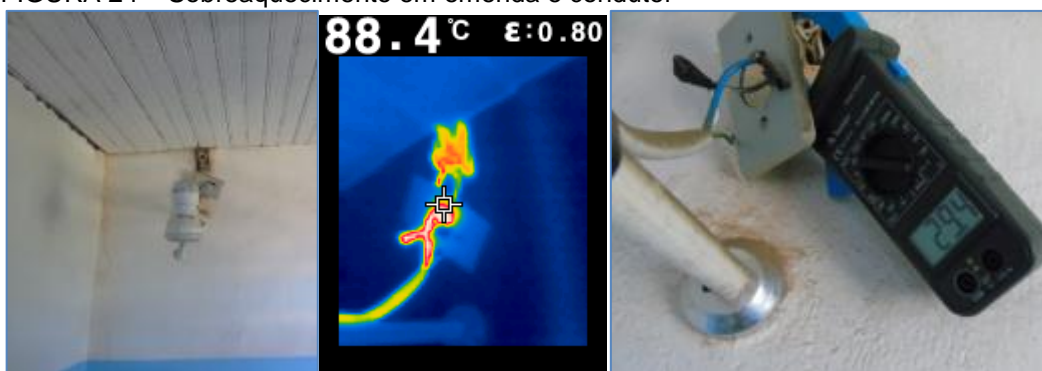
7 – Algumas conexões realizadas através de emendas se apresentam com sinais de ressecamento, carbonização e danos na camada isolante. Foram medidas as temperaturas em conexões sendo que duas utilizadas para alimentar chuveiros apresentaram sobreaquecimento. Uma no vestiário do primeiro pavimento do bloco II, com 72,9 °C (FIGURA 23). O condutor utilizado foi de 4 mm<sup>2</sup> (capacidade de corrente de 28A), porém, foram medidos 35A. Outra na área de serviços da cozinha, com 88,4 °C (FIGURA 24). O condutor utilizado foi de 4 mm<sup>2</sup> (capacidade de corrente de 28A), porém, medidos 29,4A. Como os disjuntores no quadro de distribuição não estavam identificados, não foi possível testá-los unitariamente, mas todos correspondiam à proteção adequada ao condutor correspondente; pode-se deduzir que alguns disjuntores não estavam funcionando adequadamente. No vestiário do primeiro pavimento do bloco II, foram encontrados outros dois chuveiros com condutores e emendas com sinais de sobreaquecimento. Um apresentando sinais de carbonização, ressecamento e diminuição da seção do condutor (FIGURA 25). O outro, alterações na coloração nos condutores e na parede ao redor, além de sinais de carbonização e ressecamento (FIGURA 26). Os tetos nos dois ambientes das inconformidades citadas acima são de madeira de acabamento, contribuindo para a propagação de fogo.

FIGURA 23 – Sobreaquecimento em emenda e condutor

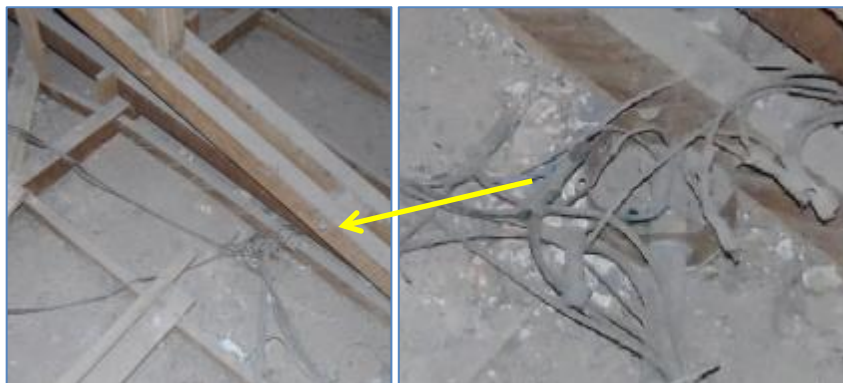
8 – Foram encontradas na edificação diversas emendas fora de caixas de passagens. Diversas caixas sem tampas, com improvisações nas instalações e excesso de condutores (FIGURA 27). O risco se agrava no telhado, ambiente sem vigilância humana e com acúmulo de poeira (FIGURA 28, FIGURA 29).

FIGURA 28 – Emenda fora de caixa no telhado

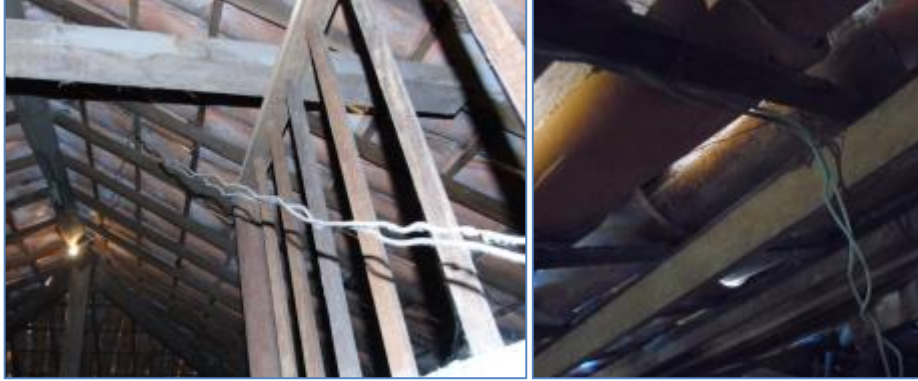
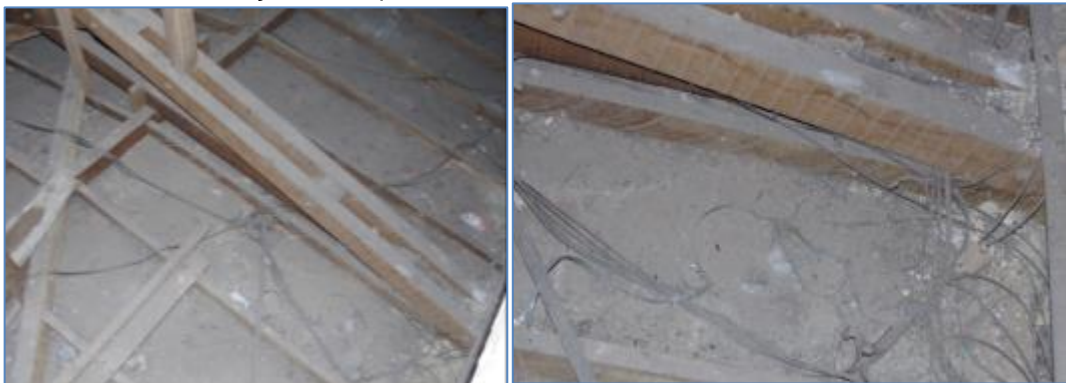
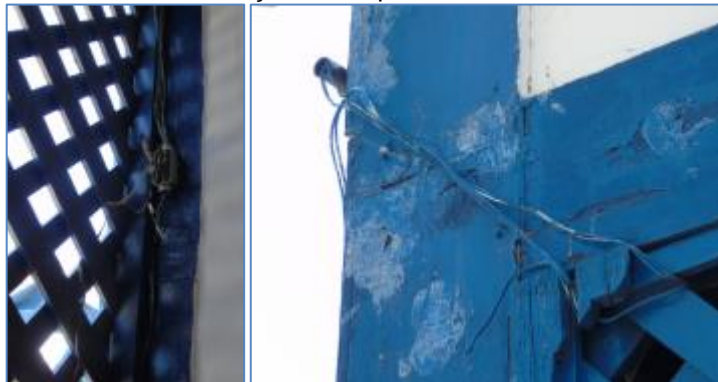
9 – Foram encontrados, em alguns ambientes da edificação, condutores instalados fora de eletrodutos ou outros condutos fechados (FIGURA 30, FIGURA 31, FIGURA 32).

FIGURA 30 – Instalação inadequada de condutores no telhado

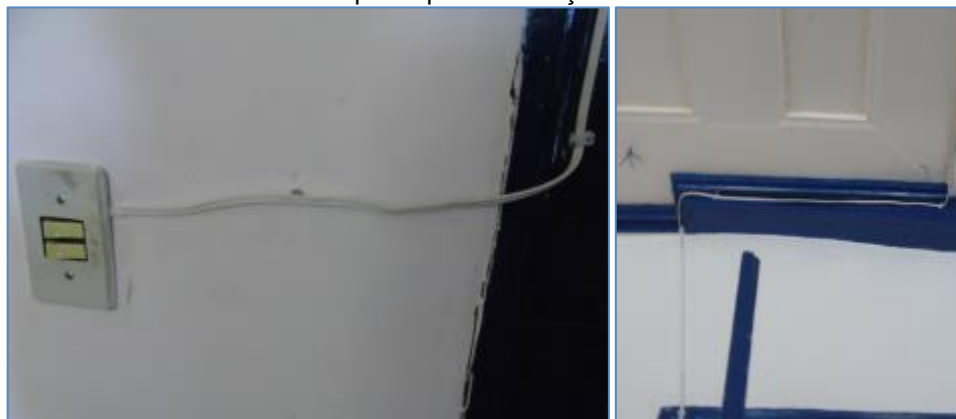
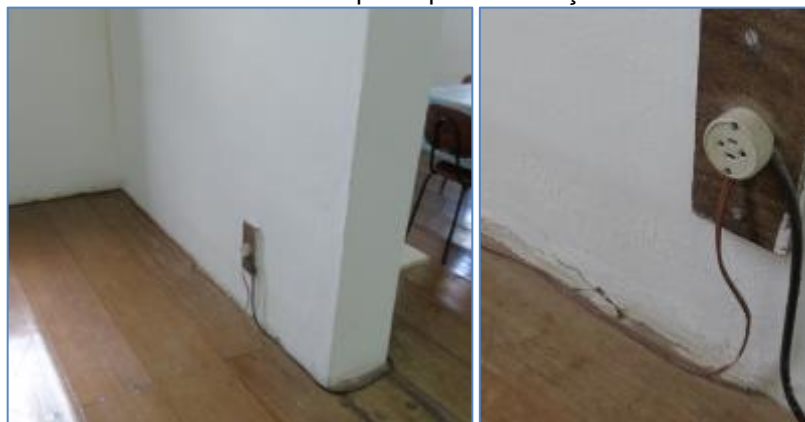
10 – Foram encontrados, em instalações fixas, condutores que não se caracterizam como cabos unipolares, multipolares ou condutores isolados. Em vários ambientes da edificação foram instalados condutores paralelos, que também não são permitidos pela norma por não apresentarem isolamento e seção adequados

FIGURA 33 – Condutor inadequado para instalações fixas

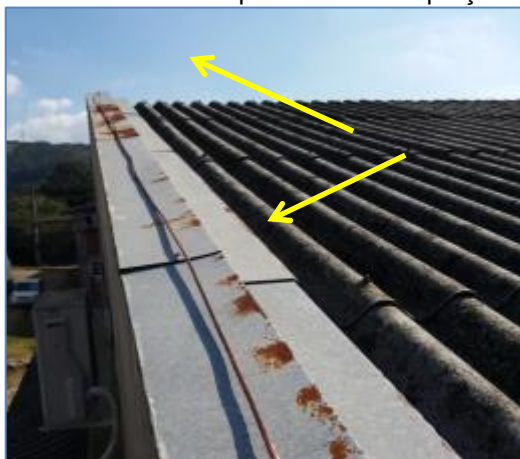
FIGURA 37 – Exemplo malha de captação

Pode ser considerada no projeto, em vez de captadores por postes (FIGURA 36), que chamam atenção, contrariando o conceito de “ser coadjuvante”, malha de captação, segundo o método Gaiola de Faraday, em que se utilizam cabos de cobre ou chapas metálicas, posicionados na superfície da cobertura, nos cantos salientes e nas beiradas. Como exemplo ilustrativo, apresenta-se a adequação realizada na marcenaria da Universidade Federal do Rio Grande do Sul em outubro de 2017 (FIGURA 37).

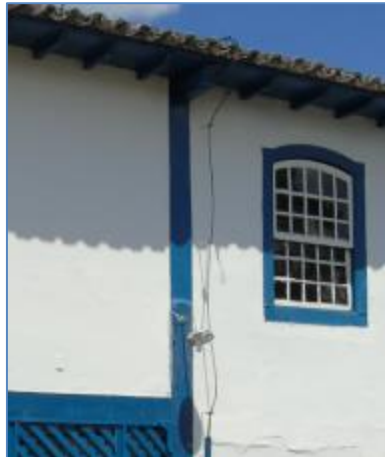
FIGURA 38 – Sistema de descida Instituto Casa da Glória

O sistema de descida existente utiliza cabo de cobre com espaçadores (FIGURA 38). É interessante, para que não descaracterize a edificação, que o sistema adotado seja o menos perceptível possível, atendendo ao conceito de “ser coadjuvante”. Podem, por exemplo, ser utilizadas chapas de alumínio pintadas na cor das paredes (FIGURA 39).

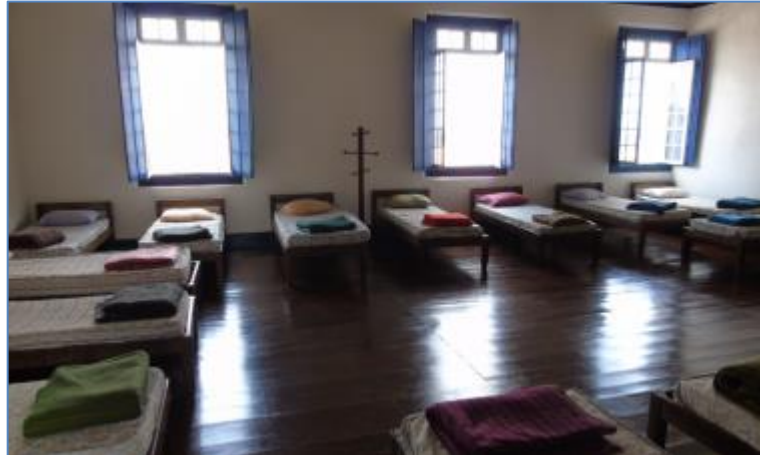
FIGURA 40 – Dormitório do Instituto Casa da Glória

Devem ser previstas tomadas conforme padrão brasileiro, que possuam proteção contra choque acidental e conector de aterramento, em quantidades de acordo com a utilização prevista. Nos dormitórios, a sugestão é que haja pelo menos um ponto de tomada correspondente para cada cama, assim, a probabilidade de utilização de adaptadores será reduzida. Os eletrodutos podem ser embutidos no entrepiso para não serem vistos e facilitar remoções. As tomadas devem ser instaladas entre as camas e próximas ao chão para dificultar a visualização. Sugere-se que, se possível, seja reduzida a quantidade de camas disponíveis nos dormitórios, possibilitando assim um afastamento maior entre elas. Para facilitar o entendimento, a FIGURA 40 mostra parte de um dormitório em que é possível identificar o piso em madeira, onde os eletrodutos podem ser embutidos, e a localização das camas.

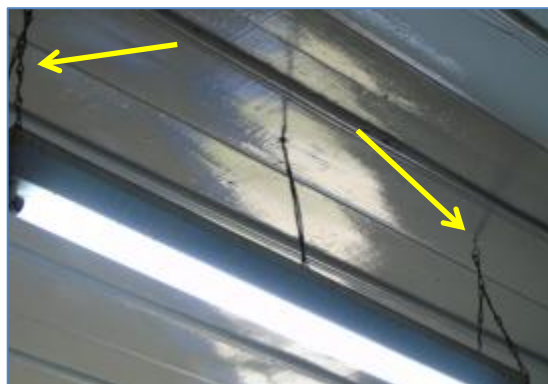
FIGURA 41 – Afastamento de reator com tetos combustíveis

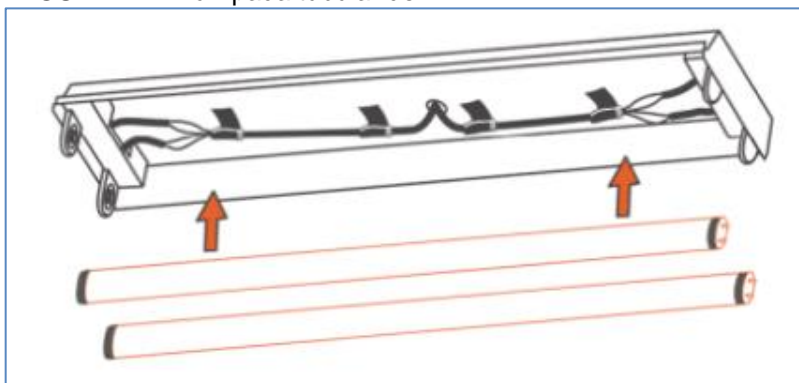
FIGURA 42 – Lâmpada tubular de LED

As luminárias que apresentam defeitos devem ser substituídas por novas. Quanto às lâmpadas fluorescentes, devem ser afastadas de tetos de materiais combustíveis, como madeira de acabamento e plástico ou ser utilizado verniz protetor, ante chama, no teto. Algumas estão instaladas em conformidade (FIGURA 41), e outras necessitam ser adequadas. Uma alternativa aos reatores é a utilização de lâmpadas de LED, tubulares ou outros formatos definidos pelos envolvidos na intervenção. Esse equipamento dispensa a necessidade de reatores, eliminando, assim, uma fonte de ignição (FIGURA 42).
