**Avaliação do monitoramento da água do aquífero livre adjacente à Estação de  
Tratamento de Esgoto do Ribeirão Arrudas**

Belo Horizonte  
2014

Monografia apresentada ao Curso de Especialização em Gerenciamento de Recursos Hídricos do Departamento de Biologia Geral do Instituto de Ciências Biológicas da Universidade Federal de Minas Gerais, como requisito parcial para a obtenção do grau de Especialista em Recursos Hídricos.

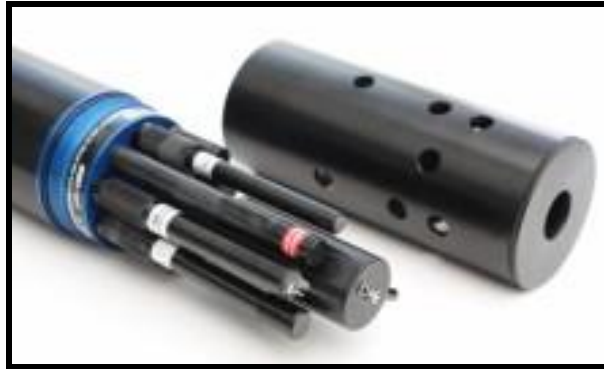
**Figura 8 – Sonda Multiparâmetro Aquaread AP 7000**

As sondas mais comuns medem parâmetros como amônia, cloreto, clorofila, condutividade, nível, nitrato, oxigênio dissolvido, pH, potencial de óxido-redução, salinidade, sólidos totais dissolvidos, resistividade, temperatura, turbidez e velocidade do escoamento.

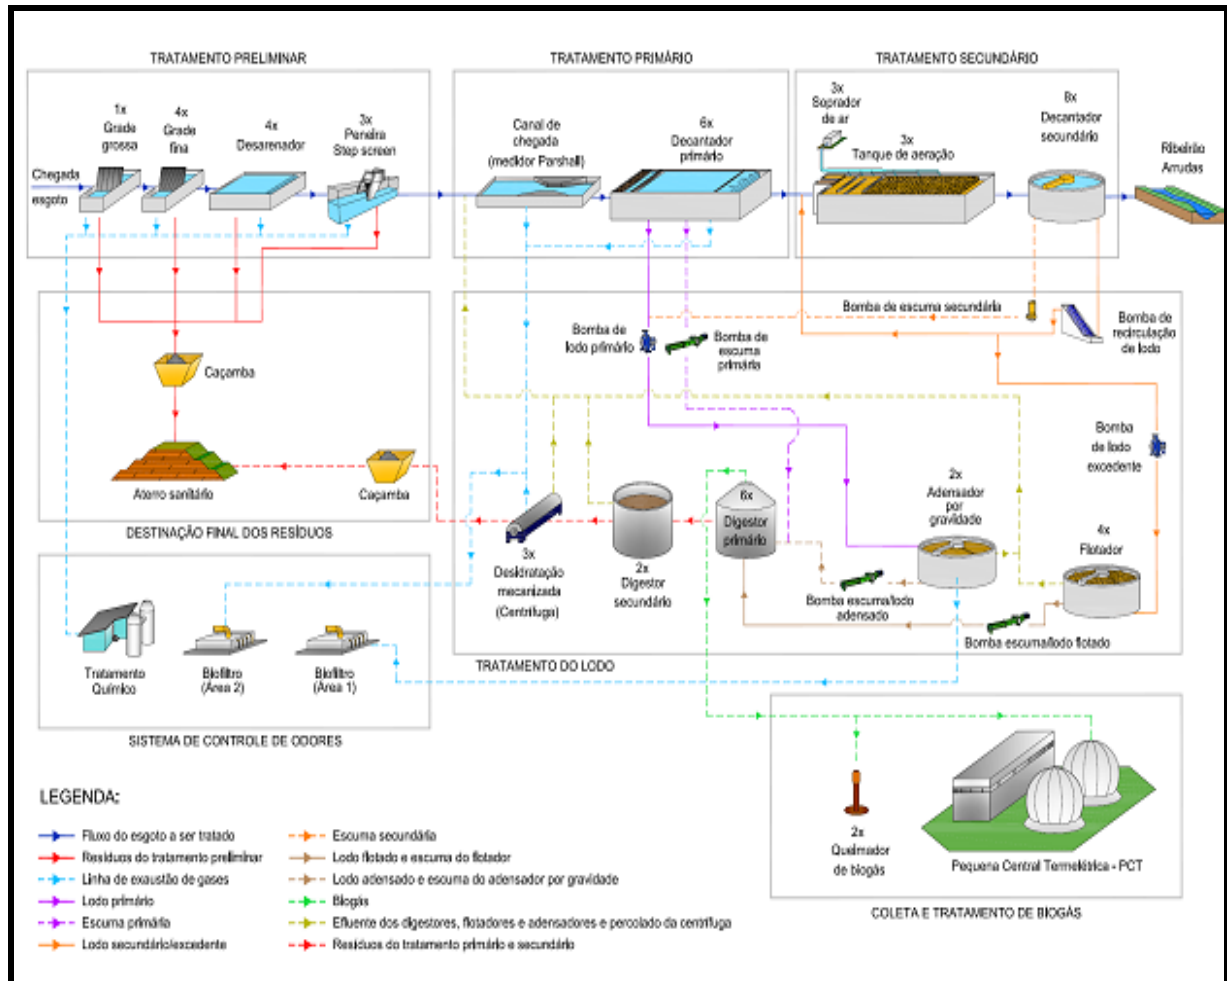
Figura 21 – Fluxograma do funcionamento da ETE Arrudas

A **Figura 21** ilustra as etapas do processo de tratamento de esgoto sanitário por lodos ativados convencional, mostrando o tratamento até o nível secundário e a destinação dos resíduos e gases gerados e controles de odor.

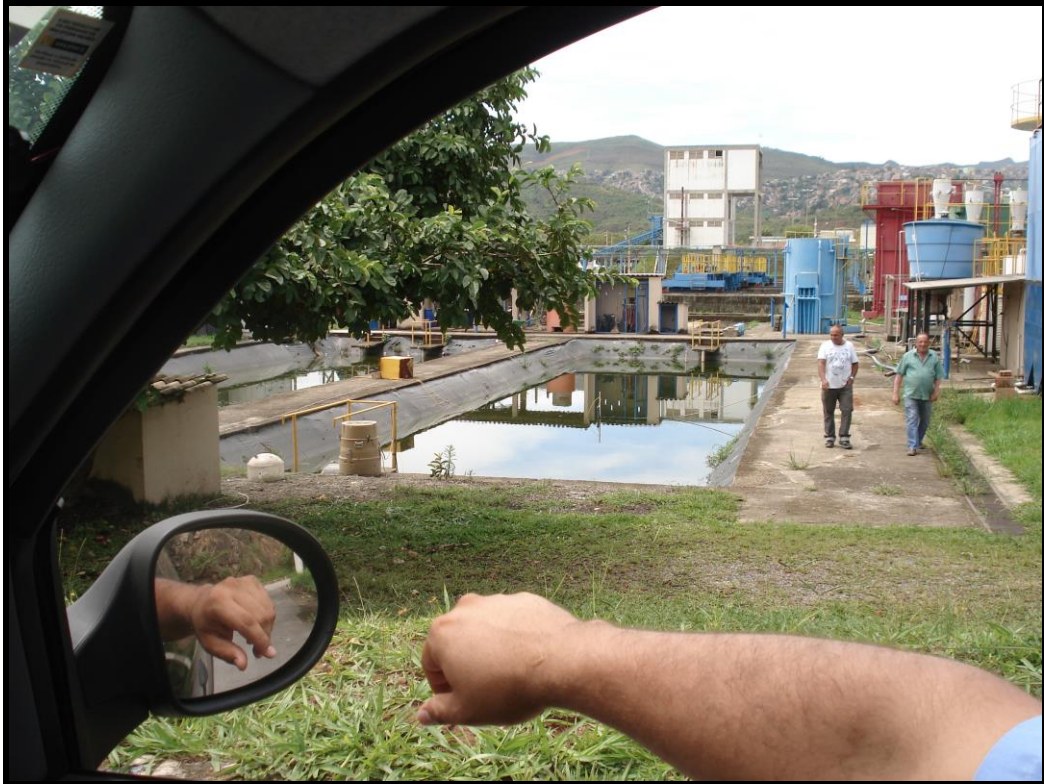
**Foto 4 – Projeto de Lagoa de Maturação teste no centro de pesquisa em campo**

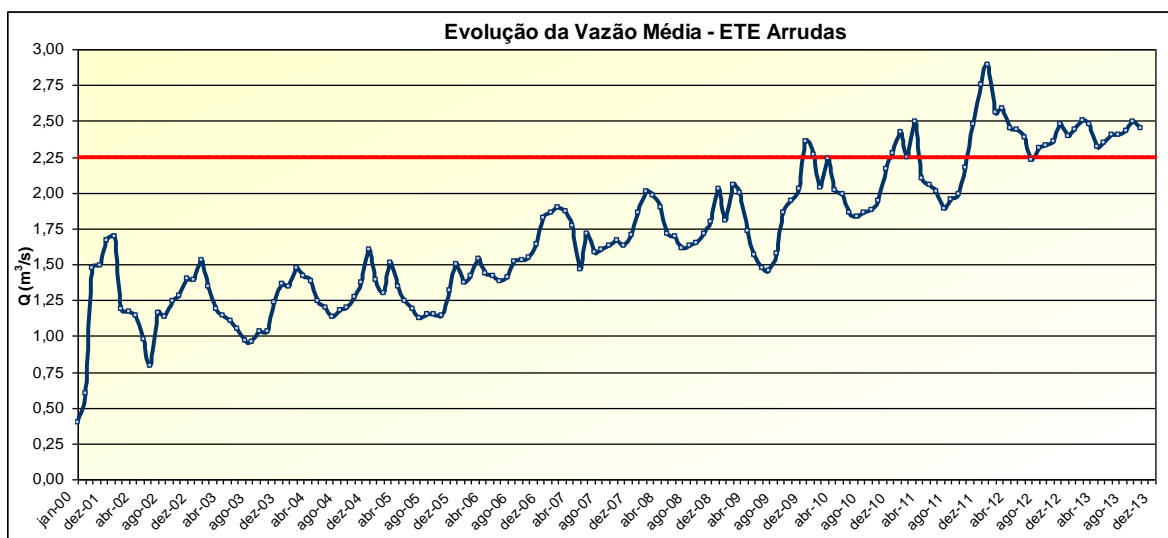
**Figura 22 – Evolução da vazão afluente média da ETE Arrudas, período janeiro de 2000 a dezembro de 2013**

Segundo Parecer Técnico DISAN Nº 152/03, o projeto inicial previa o atendimento à 720.00 habitantes em 2001 e 1.647.257 habitantes em 2020, o que equivaleria às vazões médias de 1,50 m<sup>3</sup>/s e 4,50 m<sup>3</sup>/s, e atendimento respectivo de 64% e 96% da população. Todavia a COPASA, embasada em novos estudos, estimou vazão média de 4,5 m<sup>3</sup>/s para 2030, coincidente com a saturação da bacia do Ribeirão Arrudas.

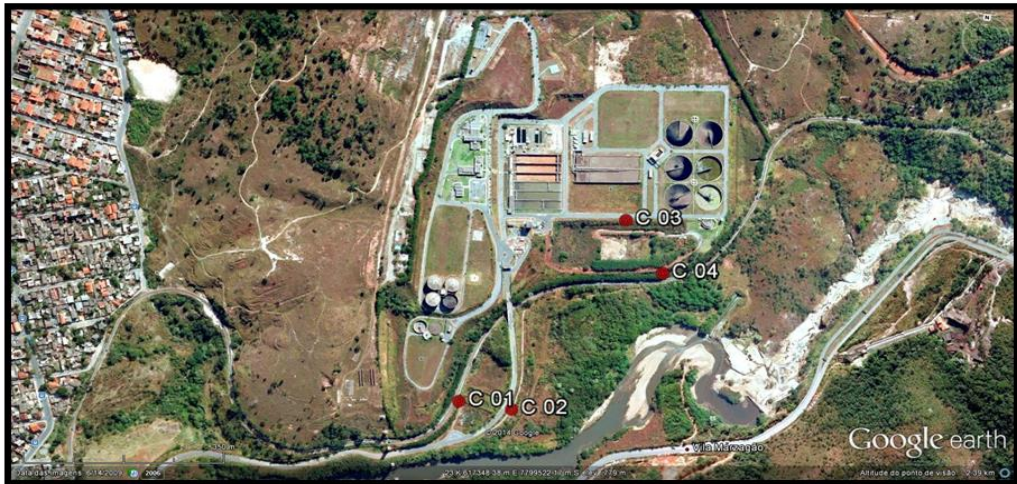
**Figura 26 – Poços de monitoramento marginais as áreas de estudo**

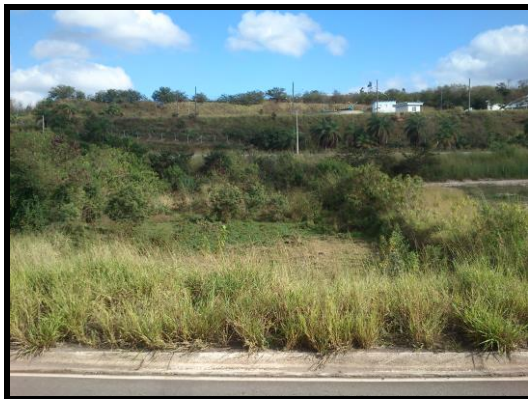
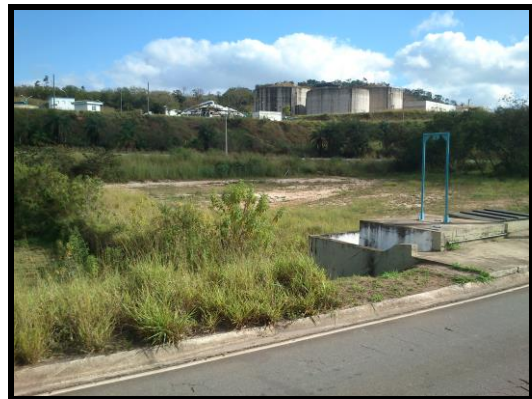
**Fotos 5 e 6 – Área inicialmente destinada ao aterro, entre os poços C01 e C02, na foto a elevatória de líquido lixiviado**

Entre os poços de monitoramento C01 e C02 (Área 1) está a área que inicialmente, em projeto, foi concebida para servir de aterro para os resíduos sólidos finais gerados durante o tratamento sanitário do esgoto, esta área nunca foi utilizada para esse fim. Outra área com espaço físico entre C03 e C04 (Área 2) também foi projetada para o acolhimento dos resíduos sólidos finais, gerados durante o tratamento sanitário do esgoto (**Figura 27**). Porém, só desempenha esse papel quando, devido a algum problema, esses resíduos não podem ser transportados para o Aterro Macaúbas. Todavia, todo o resíduo, fruto da limpeza periódica das elevatórias de esgotos e canais de esgoto da região metropolitana, é depositado na área compreendida entre os poços C03 e C04. Quando em quantidade suficiente, caminhões transportam esse material para o aterro conveniado, isto é, serve de área de transbordo.

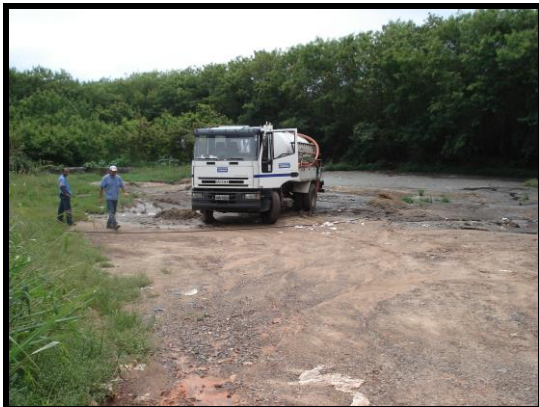
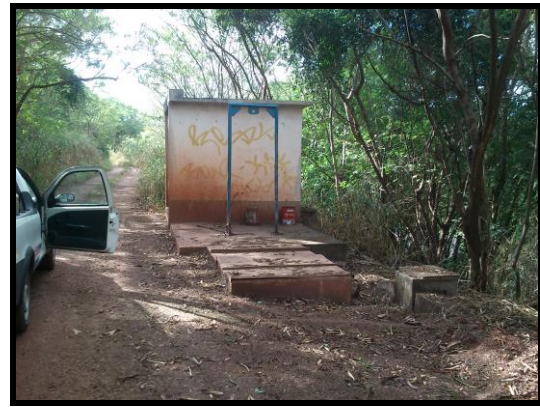
**Fotos 7 e 8 – Área inicialmente destinada a aterro com caminhão despejando resíduos coletados na limpeza das elevatórias de esgoto da região metropolitana de Belo Horizonte, entre os poços C03 e C04, na foto 8 a elevatória de líquido lixiviado**

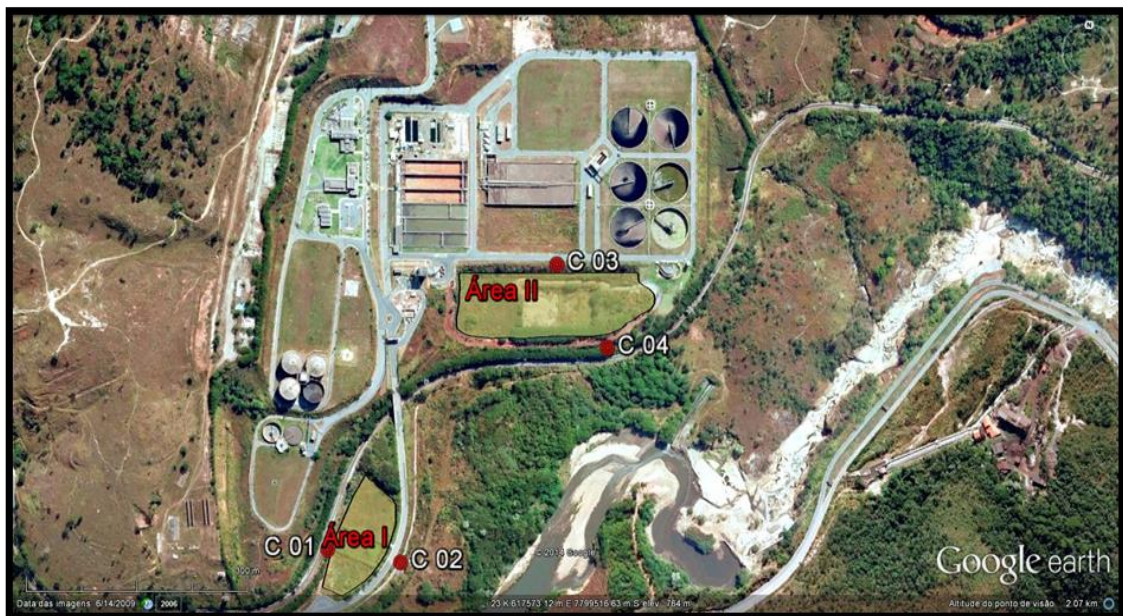
**Figura 27 – Área I limitada pelos poços C01 e C02; Área II limitada pelos poços C03 e C04**

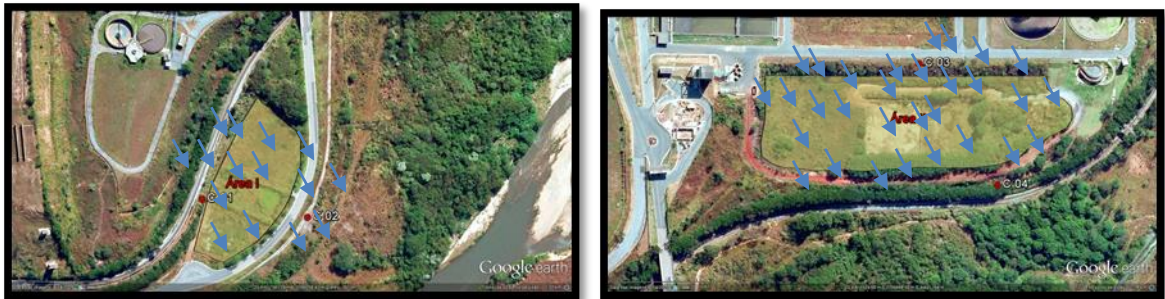
**Figura 28 – Fluxos subterrâneos inferidos para as Áreas I e II**

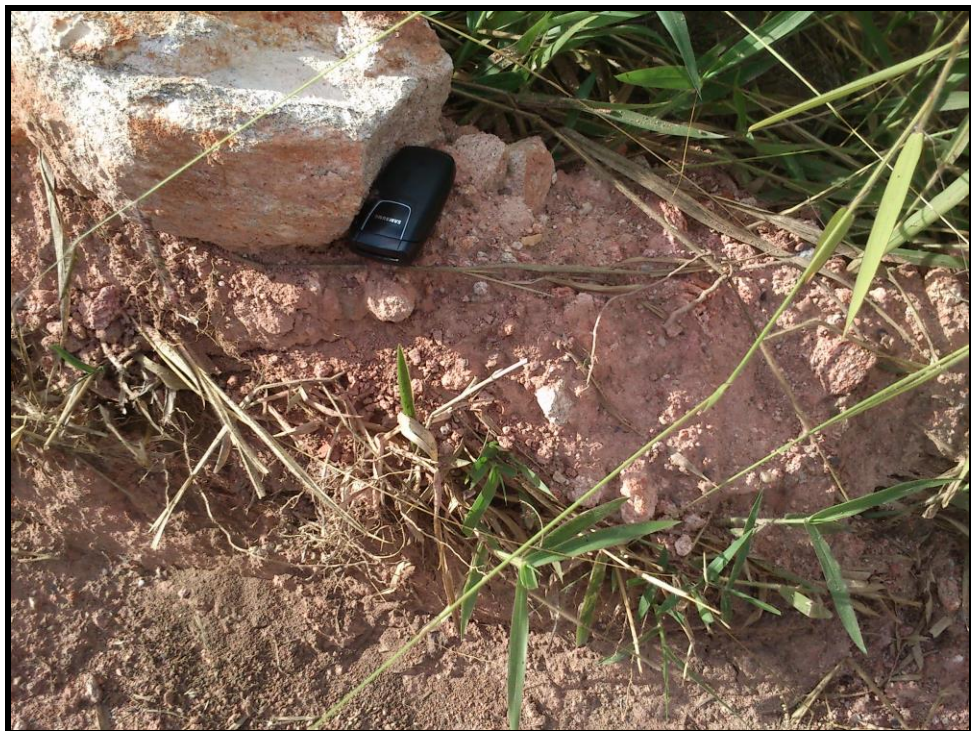
**Fotos 9 – Solo argilo-arenoso avermelhado com fragmentos de rocha alterada**

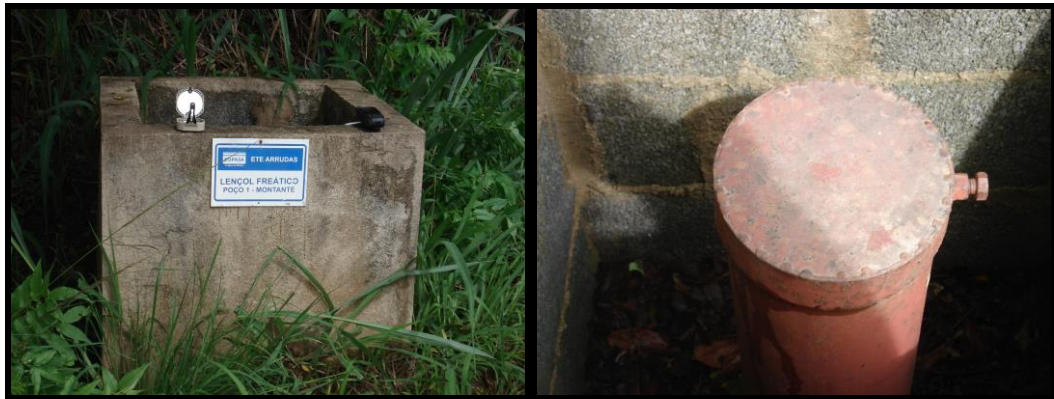
**Fotos 10 e 11 – Vista do poço C01**

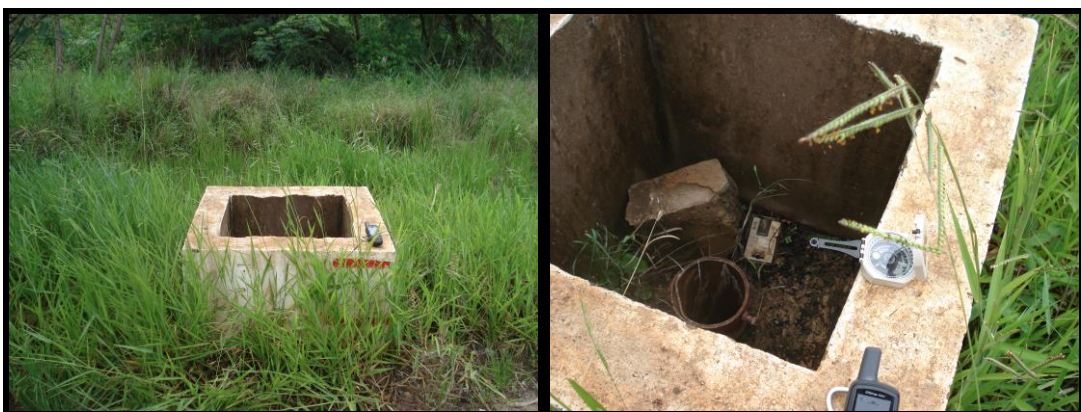
**Fotos 12 e 13 – Vista do poço C02**

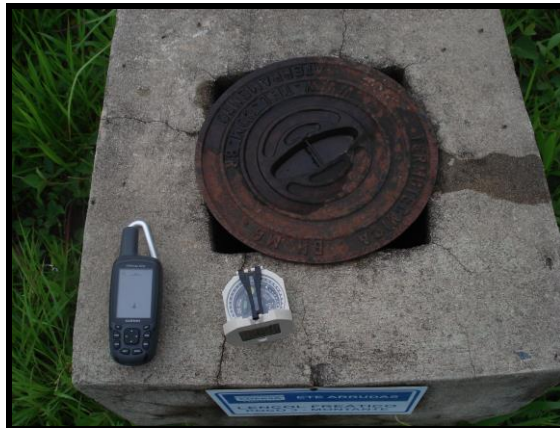
**Fotos 14 – Vista do poço C03**

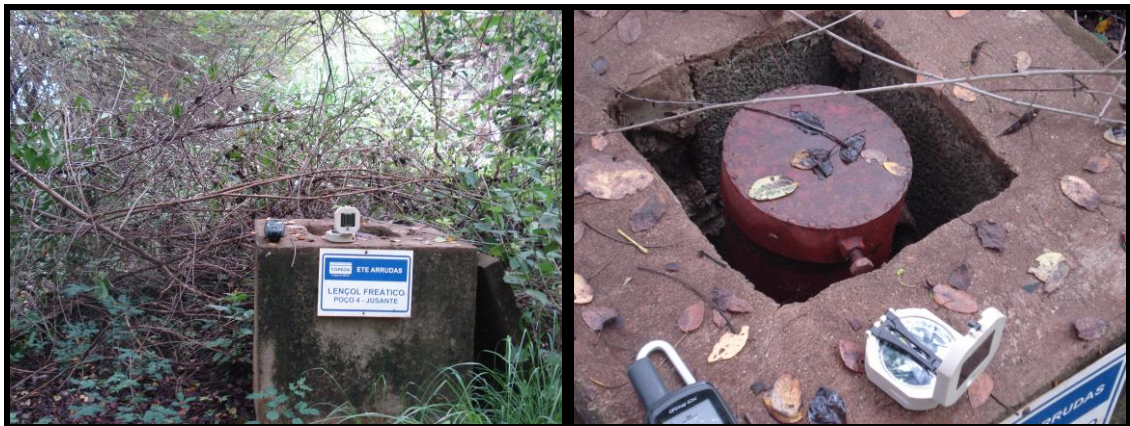
**Fotos 15 e 16 – Vista do poço C04**
