## Revista Brasileira de Geomorfologia

v. 24, nº ESPECIAL (2023)

# GPR como ferramenta para estudo do controle estrutural do substrato rochoso no desenvolvimento de voçorocas: Gouveia, Espinhaço Meridional, MG, Brasil

*GPR as a tool for studying geological structural control of gully development: Gouveia, Espinhaço Meridional Range, MG, Brazil*

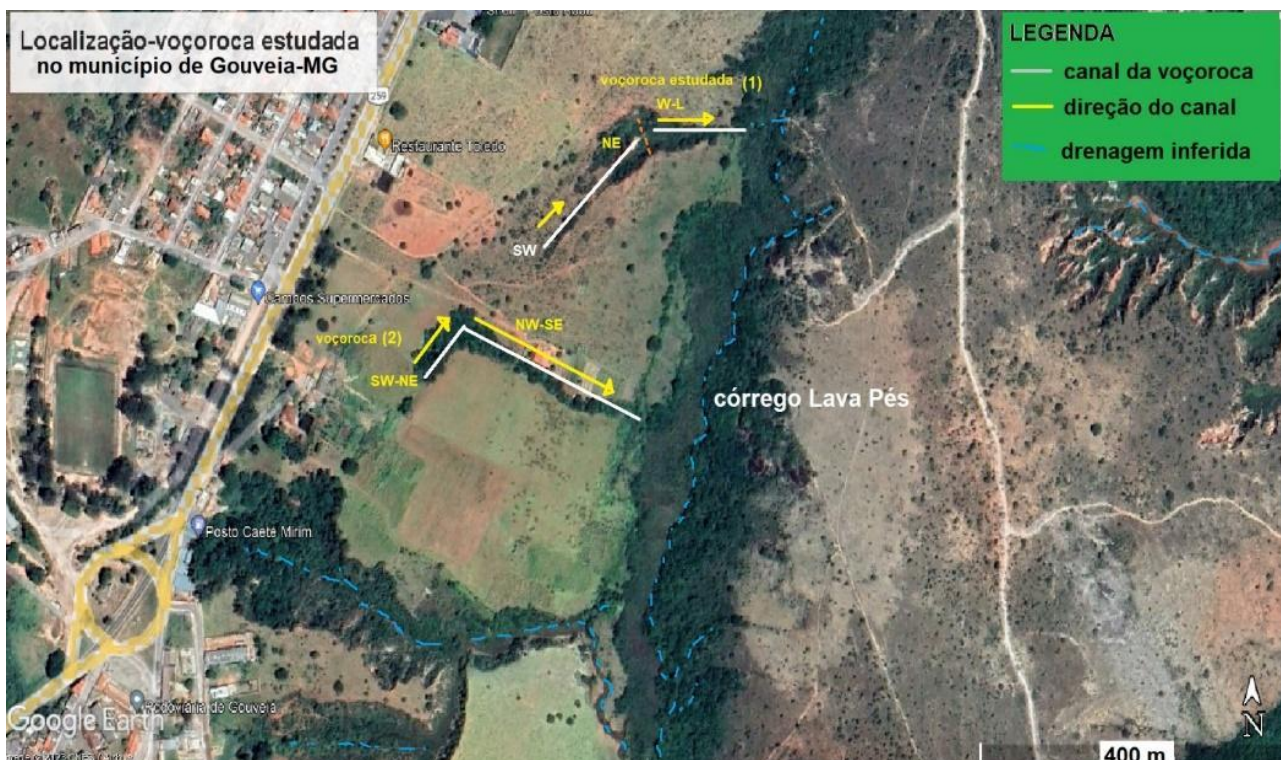
**Figura 3.** Vertente com duas voçorocas, incluindo a estudada (1), mostrando as direções da evolução delas. Fonte: Imagens Google Earth (2023).

A voçoroca (1) estudada (Figura 3), localizada na vertente à direita da BR-259, direção Belo Horizonte-Diamantina, acompanhada pela voçoroca (2), apresenta largura máxima de 63 m, profundidade máxima de 20 m em sua zona central, e inclinação média de 7° no trecho entre a cabeceira e o fundo de vale do córrego Lava Pés. Como pode ser observado nessa figura, as duas voçorocas, embora tenham direções iniciais de evolução levemente diferentes a partir da confluência com o córrego Lava Pés, apresentam recuo com direções semelhantes a montante (SW-NE), o que indica fatores comuns de influência.

Embora a inclinação da vertente na porção onde ocorre a voçoroca estudada seja relativamente suave e homogênea (Figura 3a), foram detectadas duas pequenas rupturas de declive que permitiram identificar três segmentos moderadamente homogêneos em termos de inclinação, correspondentes aos SGs 1, 2 e 3, da alta, média e baixa vertente, respectivamente. Como pode ser observado na figura 7, a inclinação aumenta ligeiramente de SG-1 para SG-2, enquanto um leve segmento convexo marca o limite entre o SG-2 e o SG-3.

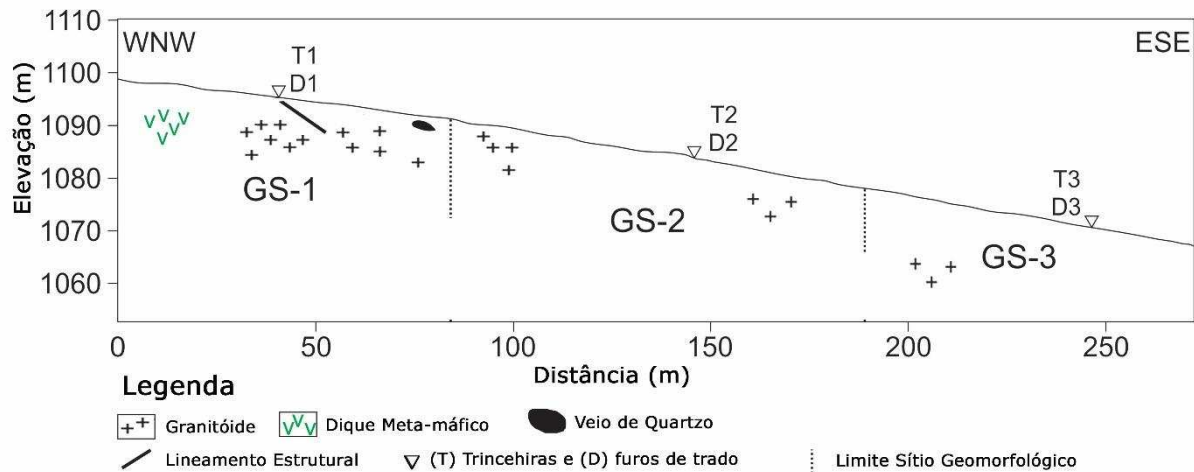
**Figura 7.** Perfil longitudinal mostrando a inclinação da vertente na qual a voçoroca estudada encontra-se localizada mostrando os limites identificados dos GSs, e a posição dos furos de trado e os das trincheiras para coleta de amostras do regolito. Fonte: Aranha (2003).

Enquanto rochas metamáficas e veios de quartzo afloram em GS-1 e os granitoides do Complexo Gouveia são expostos em GS-1 e GS-2 (Figuras 7 e 8b), grande parte do SG-3 é completamente recoberto pela vegetação (Figuras 4a, b). Mesmo assim, nas proximidades da “foz” da voçoroca, observou-se na vertente uma sequência regular de pequenos terraços aluviais formados por sedimentos compostos por areia e seixos arredondados, típicos de ambiente fluvial e já expostos pela erosão basal, cuja sequência foi observada na parte final do radargrama da Linha 1 (Figura 8).

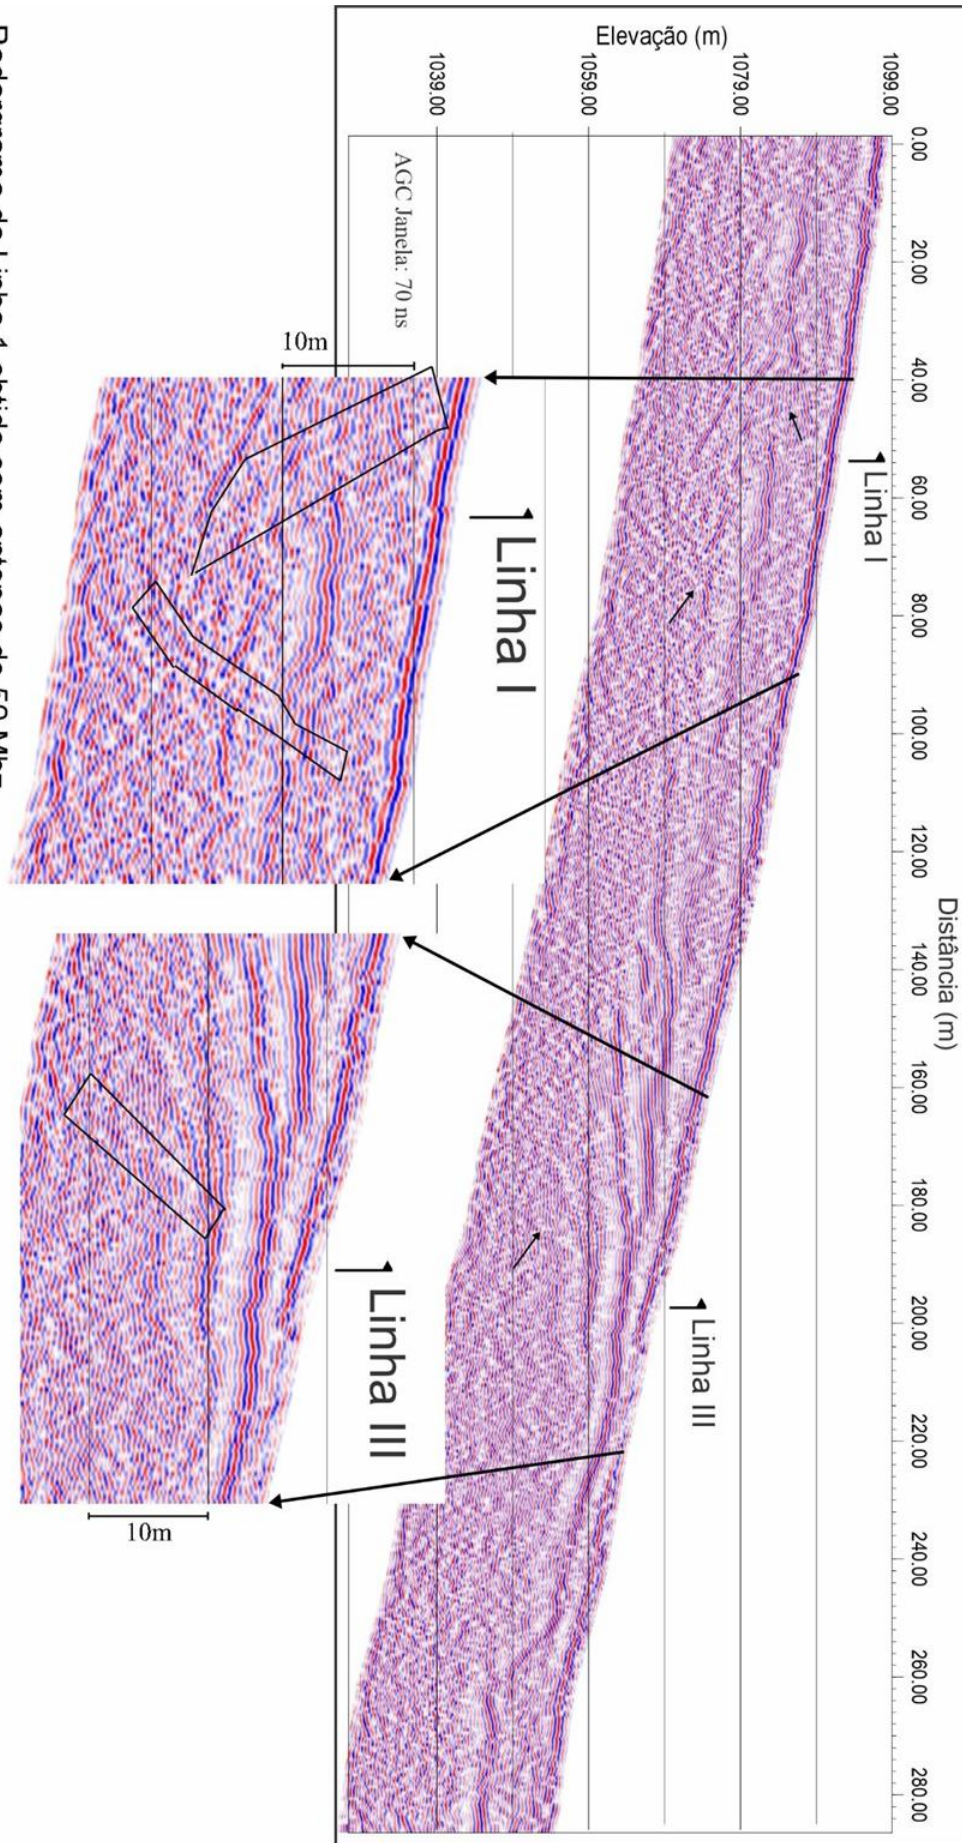
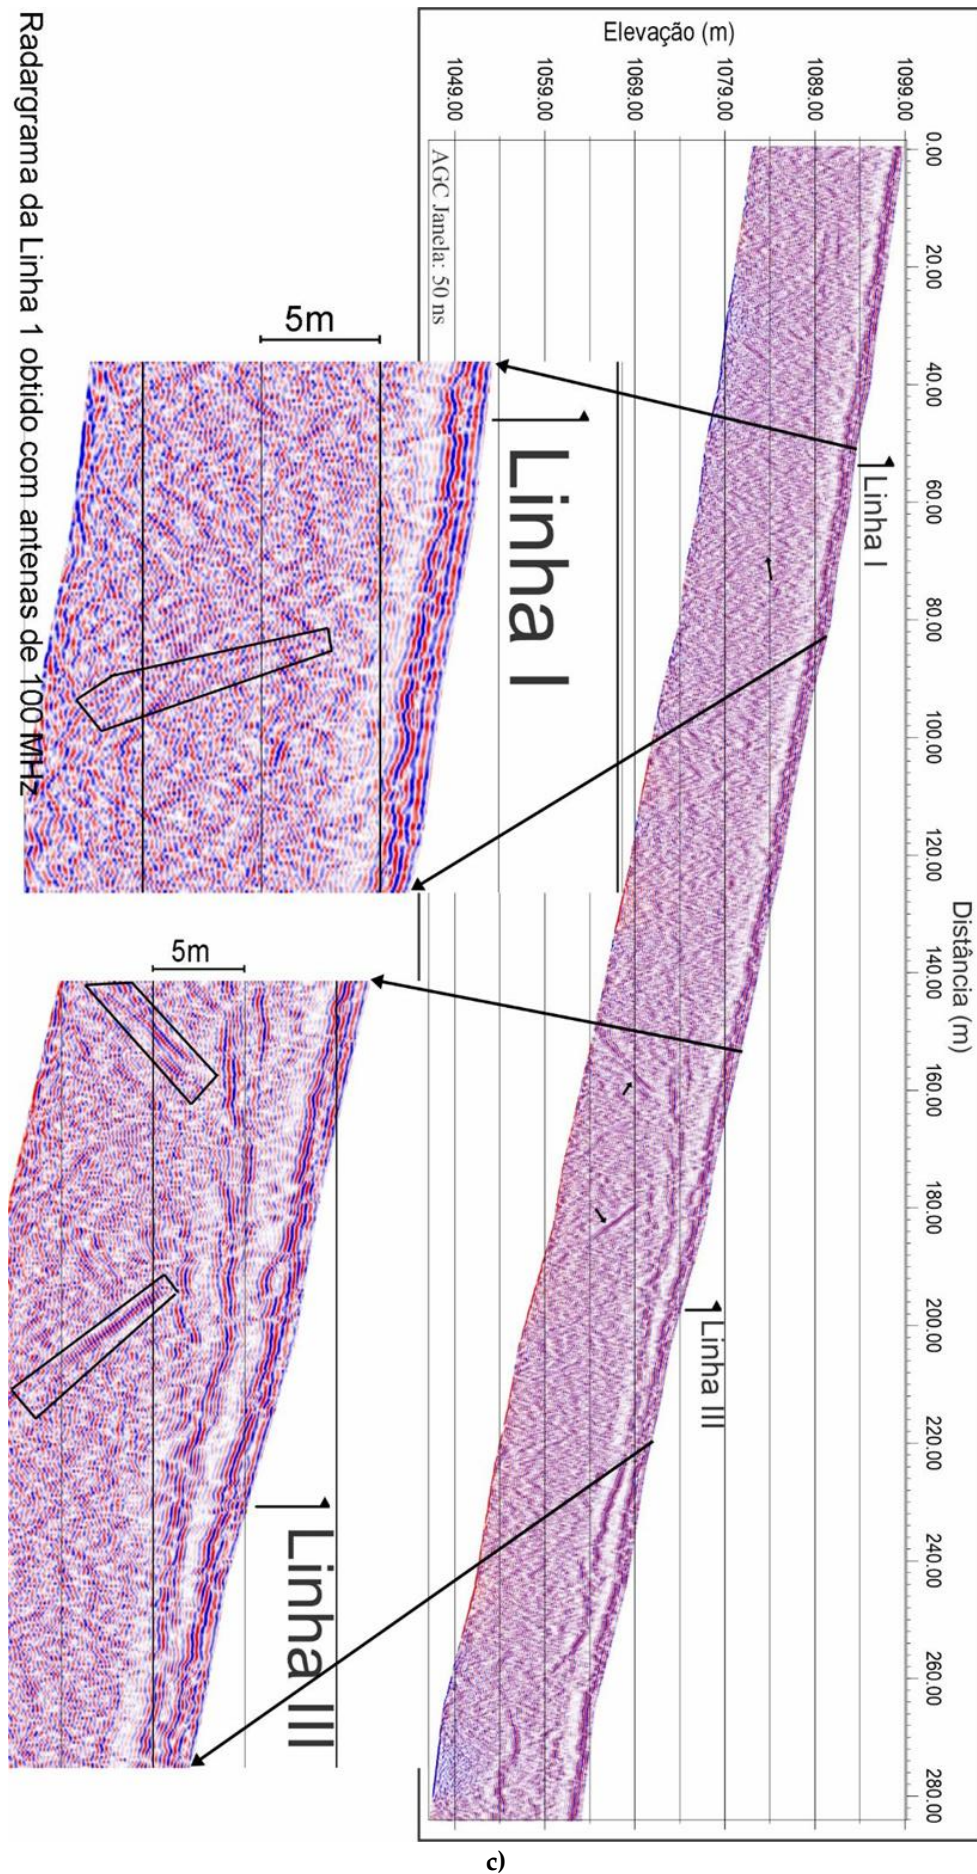
**Figura 8.** Radargramas obtidos ao longo da vertente à esquerda e à direita (tomando como base a direção do fluxo do canal) da voçoroca: a) radargrama da Linha 1 – 50 MHz; b) modelo da subsuperfície da Linha 1 interpretado a partir das figuras 8a e 8c; c) radargrama da linha 1 – 100 MHz; d) radargrama da Linha 2 – 50 MHz; e) modelo da subsuperfície da Linha 2 interpretado a partir das figuras 8d e f; f) radargrama da Linha 2 – 100 MHz.

As figuras 8 e 9 apresentam os resultados do GPR correspondentes aos perfis no sentido da alta para a baixa vertente (Linhas 1 e 2) e dos perfis transversais à declividade da vertente (Linhas I a III). Para a conversão dos radargramas (tempo *versus* distância), para radargramas com escala em profundidade, utilizou-se as velocidades obtidas na interpretação das CMPs adquiridas espaçadamente na vertente da voçoroca. As hipérboles interpretadas nos perfis de CMPs (a figura 6 mostra o exemplo da seção CMP1), apresenta faixa de velocidade de propagação das ondas EM no regolito entre 0,84 m/ns perto da superfície e 0,66 m/ns na parte inferior. Através da análise da distribuição das velocidades obtidas nos perfis de CMP na área, foi possível considerar esse perfil de velocidade como constante em toda a vertente e aplicá-lo ao processamento de dados dos perfis de GPR.

Dois refletores pouco abaulados (H) ocorrem perto do início dos radargramas obtidos com antenas de 50 MHz das Linhas 1 e 2, ambas com distância de aproximada de 18,5 m, enquanto no radargrama das antenas de 100 MHz, ela ocorre com mais detalhe sem o abaulamento (Figuras 8a, 8b). Esta feição aparece como hipérboles nos radargramas de campo das duas linhas e nos radargramas nas fases anteriores à migração dos dados. Ela indica a presença de uma estrutura estreita e subvertical acima do ponto mais alto da voçoroca associada a um dique meta-máfico identificado comumente em vários mapeamentos da área (FOGAÇA; ALMEIDA-ABREU; SCHORSCHER, 1984; FOGAÇA; SCHÖLL, 1984). Sua presença no topo do SG-1 é indicada pela forte coloração vermelha (2.5YR 3/6) do latossolo (Figura 3).

Foram identificados ainda, como pode ser observado nos radargramas mostrados na figura 8, dois grandes grupos de feições lineares realçados com *zoom* em algumas partes do perfil. O primeiro é formado pelos refletores AX (A1, A2, A3, A4 e A5), associados aos diferentes materiais da composição do regolito incluindo o aluvião (Tabela 2), enquanto o segundo, pelos refletores BX (B1, B2, B3), relacionados às feições estruturais do substrato geológico da área. Esses dois grupos de feições são mostrados nos modelos interpretados da vertente a partir dos radargramas obtidos, podendo ser vistos nas figuras 8b e 8e. Como exemplos de feições inclinadas interpretadas como fraturas mostradas nos radargramas das figuras 8a e c, estas feições interpretadas estão indicadas nestas figuras, por setas e delimitadas por pequenos blocos, bem como pelas figuras em *zoom*, de maneira a melhor evidenciá-las.

Toda a porção mais superficial das paredes da voçoroca, em especial a da esquerda, é formada por regolito já pedogeneizado com a presença de latossolo separado da porção inferior (rocha intemperizada), por uma zona de caulnização esbranquiçada (Figuras 4a e 4b) interpretada nos radargramas como refletor A1 (Figuras 8a, b, c). Os refletores A2 e A3 marcam duas outras variações em níveis mais profundos do material nas paredes da voçoroca, observáveis em campo, e que parecem corresponder aos níveis diferenciados de intemperismo expressos na variação da granulometria medida em laboratório (Tabela 2). Nesse caso, os refletores Bxs, são interpretados como descontinuidades inclinadas associadas com foliações/lineamentos que, por estarem inclinadas, apresentam reflexão menos nítida do que quando aparecem mais horizontalizadas.

Mesmo com variação irregular, o refletor A1 é aproximadamente paralelo à superfície da vertente ao longo de toda sua extensão. O refletor A2 segue a mesma tendência, embora nas proximidades da base da encosta, ele se confunde com o refletor que marca a presença de um paleocanal aluvial depositado diretamente sobre a rocha, identificado em campo e mostrado na figura 8a, 8c. Dentro do canal, um conjunto de refletores (A5) forma padrões de interrupção indicando diferentes camadas de deposição do material aluvial (Figura 8d, e, f). O refletor A3 tem início no centro do SG-1 com convexidade para cima e em seguida se inclina para baixo, terminando com uma inclinação para cima no centro do SG-2, sendo interrompido, em ambos os casos, pelo refletor A2 (Figura 8a, 8c).

Nos radargramas obtidos com antenas de 50 MHz, os limites entre alguns segmentos texturais dentro do regolito aparentam uma nitidez maior em função da amplitude da reflexão. No entanto, por possibilitar melhor definição vertical, os perfis obtidos com antenas de 100 MHz, embora com amplitudes menores do que aquelas apresentadas nos radargramas com antenas de 50 MHz, apresentam limites mais bem delineados, possibilitando a observação das variações de pouca espessura dentro do regolito, o que pode ser notado com base em mudanças nos padrões de reflexão em cada nível (Figura 8a, 8c).

feições de caráter estrutural nas rochas (Figuras 8b, 8f e 10). As juntas de foliação são aproximadamente paralelas à superfície indicando que são feição herdada desde a sua origem, surgindo na superfície como resultado da remoção erosiva do material intemperizado. Isto, porque essas estruturas são formadas sob alta pressão, quilômetros abaixo da crosta, longe do alcance do intemperismo e da pedogênese, apontando para o fato de que o granitoide original se rompeu antes de ascender à crosta (CRUZ; ALKMIM; LAGOEIRO, 2005).
