MECANISMOS DE DEGRADAÇÃO DE MATERIAIS
EM UMA REFINARIA DE PETRÓLEO

Tese apresentada ao Programa de Pós-Graduação em Engenharia Mecânica da Universidade Federal de Minas Gerais, como requisito parcial à obtenção do título de Doutor em Engenharia Mecânica.

O objetivo desta tese é propor uma discussão acadêmica e a proposição de soluções mitigadoras de quatro processos degradativos atuantes na refinaria de petróleo Gabriel Passos (REGAP), localizada na cidade de Betim-MG, na região metropolitana de Belo Horizonte.

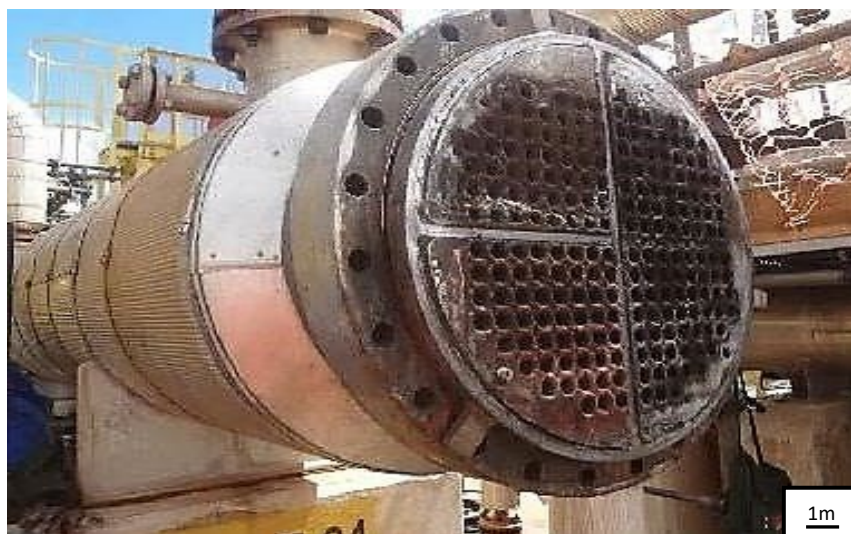
A figura 9 mostra a presença de sais de bissulfeto de amônio impregnados na superfície do espelho do trocador de calor.

Figura 9 – Sais de bissulfeto de amônio no espelho do trocador de calor.
Fonte: PETROBRAS, 2019.

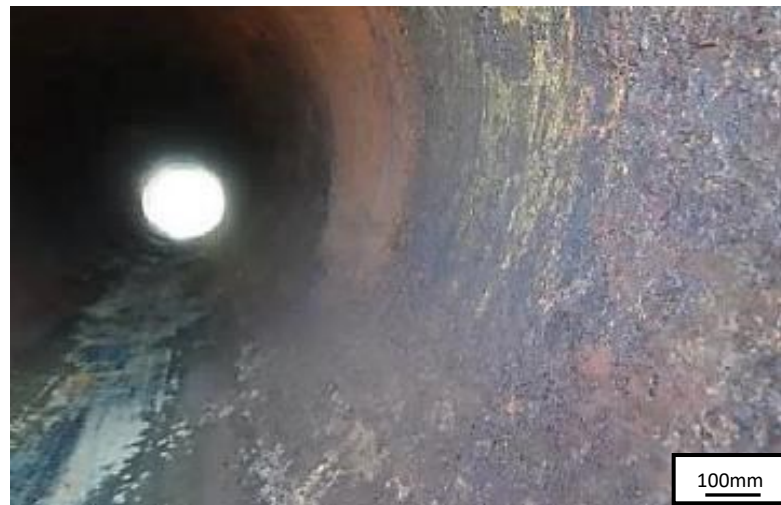
A figura 10 mostra a corrosão do casco pelo lado interno do trocador de calor.

Figura 10 – Corrosão na superfície interna do casco do trocador de calor.
Fonte: PETROBRAS, 2019.

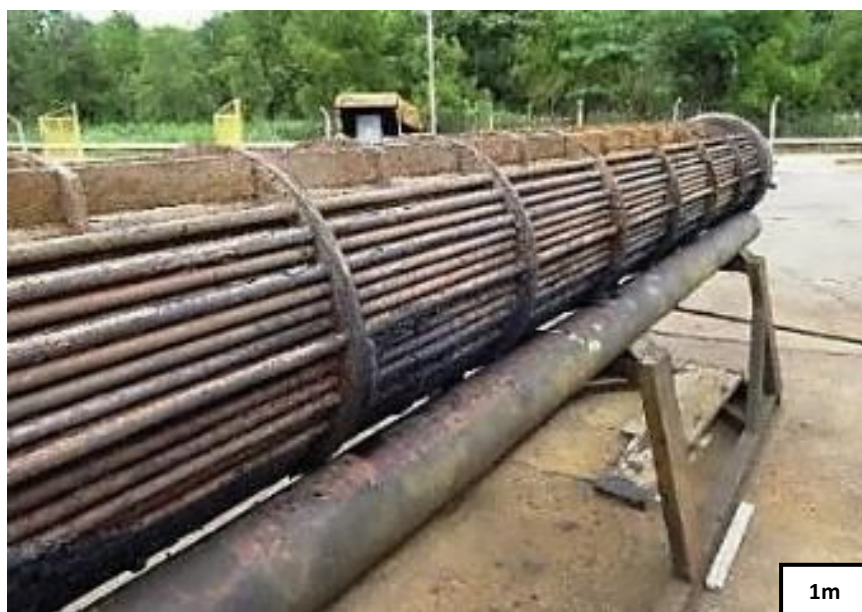
A figura 11 mostra o processo corrosivo do feixe tubular do trocador de calor.

Figura 11– Processo corrosivo no feixe tubular do trocador de calor.
Fonte: PETROBRAS, 2019.

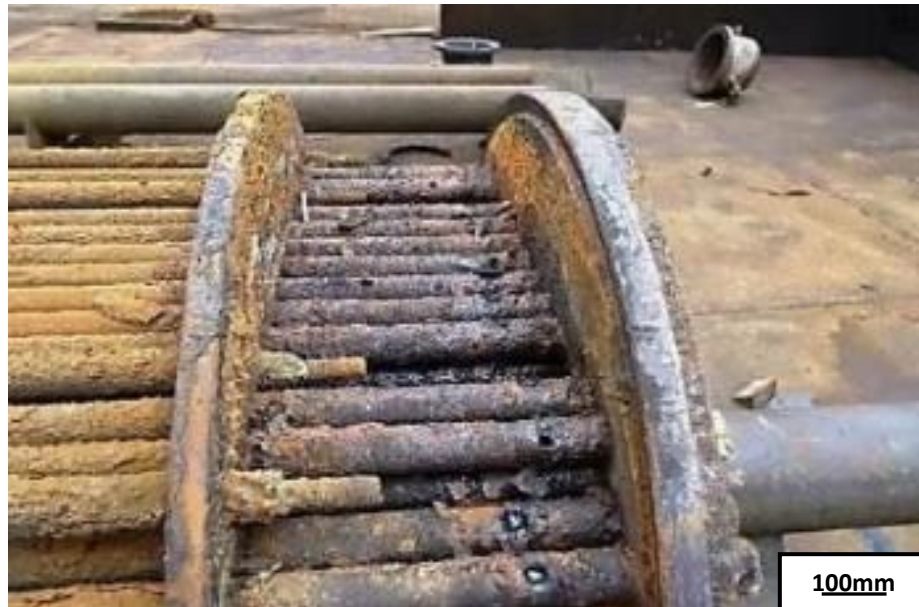
A figura 12 mostra o severo processo corrosivo por sais de bissulfeto de amônio no feixe.

Figura 12 – Processo corrosivo no feixe tubular do trocador de calor.
Fonte: PETROBRAS, 2019.

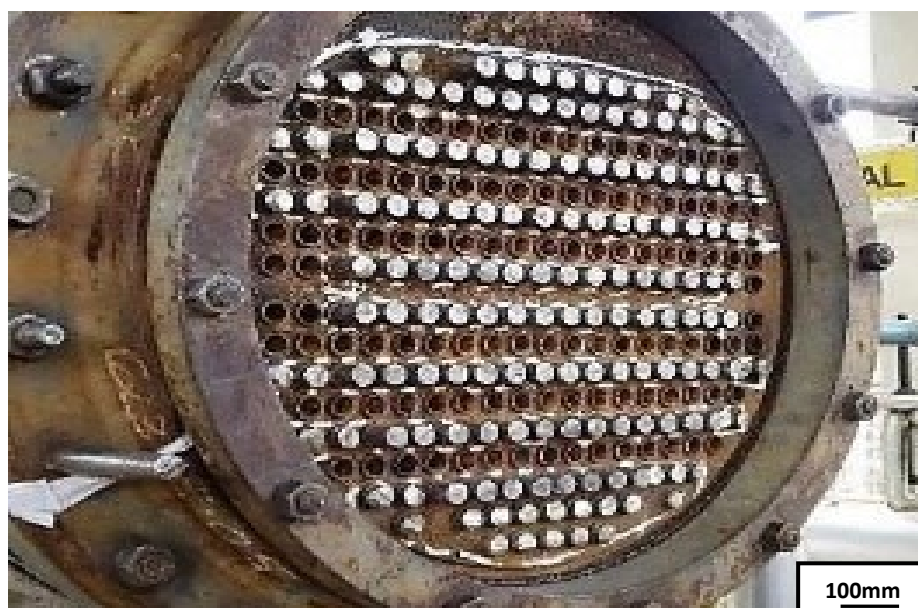
A figura 13 mostra o plugueamento ocorrido nos tubos do trocador de calor.

Figura 13 – Plugueamento ocorrido nos tubos do trocador de calor.
Fonte: PETROBRAS, 2019.

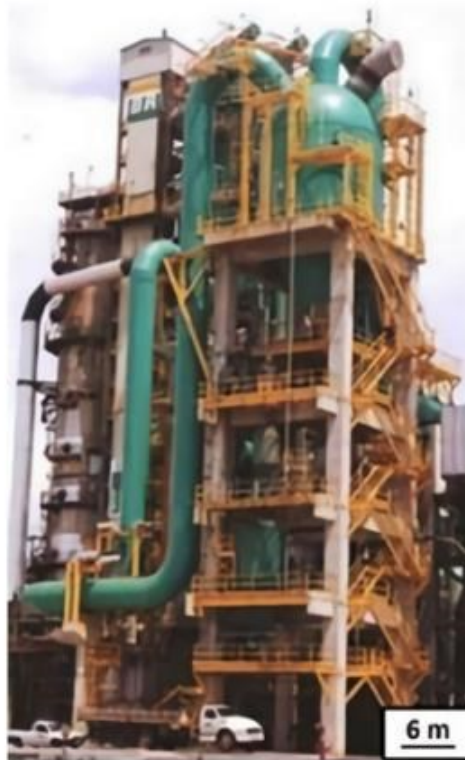
Figura 14 – Unidade de craqueamento catalítico fluidizado.
Fonte: PETROBRAS, 2022.

A figura 14 mostra uma visão parcial de uma unidade de craqueamento catalítico fluidizado numa refinaria de petróleo.

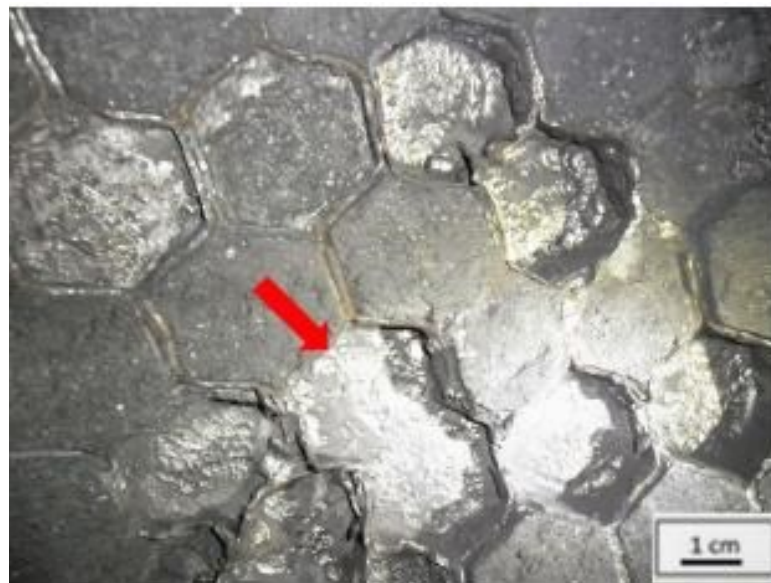
A figura 16 mostra a localização das amostras do concreto refratário retiradas do equipamento durante a parada geral de manutenção da unidade de craqueamento catalítico, como mostra a seta vermelha.

Figura 16 – Amostras do concreto refratário retiradas do riser do conjunto conversor.
Fonte: PETROBRAS, 2022.

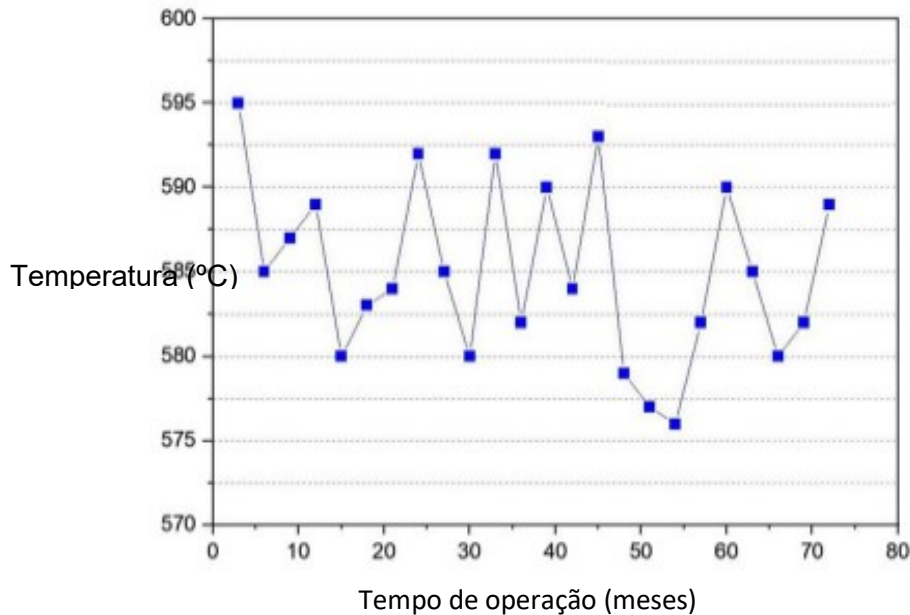
A figura 17 mostra a distribuição da temperatura no riser do conjunto conversor da unidade de craqueamento catalítico durante o período operacional de seis anos, o eixo temporal foi dividido em faixas trimestrais.

Figura 17 – Distribuição da temperatura do conjunto conversor.
Fonte: PETROBRAS, 2022.

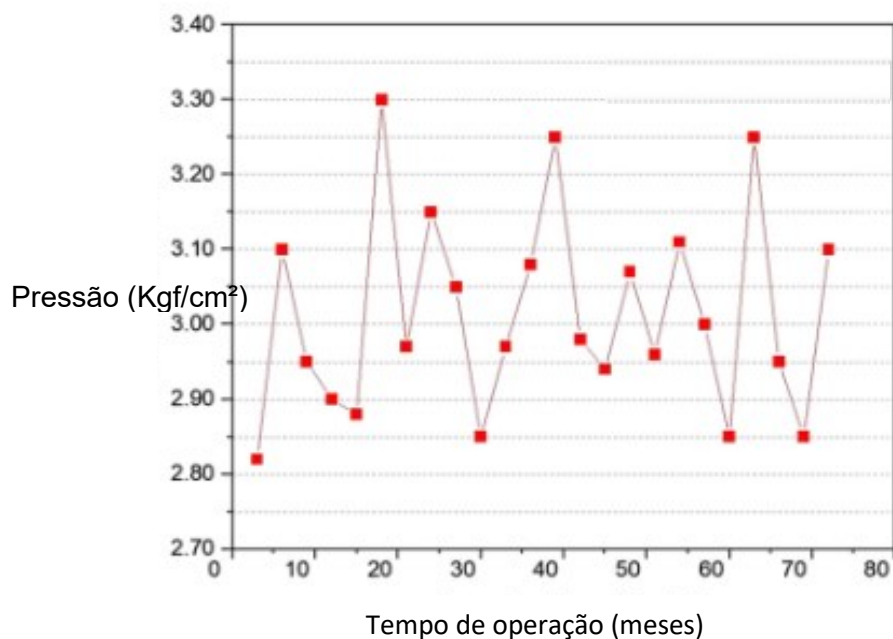
A figura 18 mostra a distribuição da pressão do riser do conjunto conversor da unidade de craqueamento catalítico durante um período operacional de seis anos, mais uma vez, o eixo temporal foi dividido em faixas trimestrais.

Figura 18 – Distribuição da pressão do conjunto conversor.
Fonte: PETROBRAS, 2022.

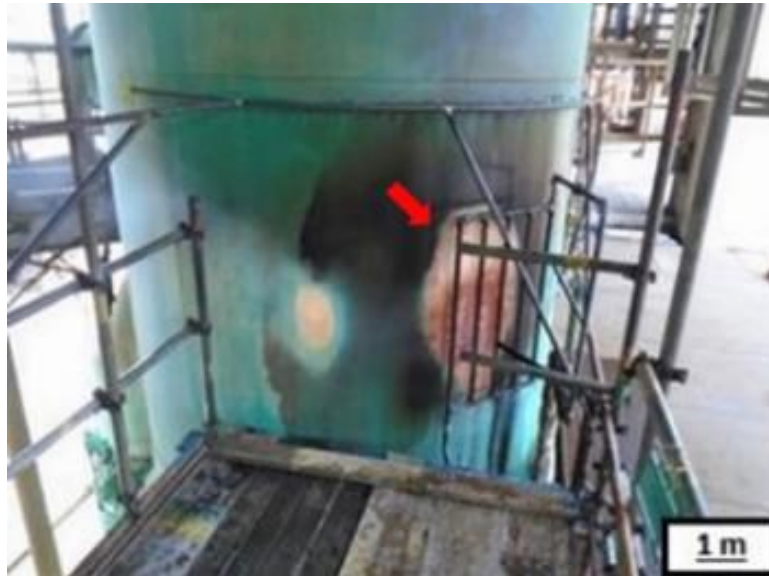
A figura 19 mostra os dispersores de água instalados próximos aos pontos de elevada temperatura detectados ao longo do costado do riser.

Figura 19 – Dispersores de água instalados próximos do costado do riser.
Fonte: PETROBRAS, 2022.

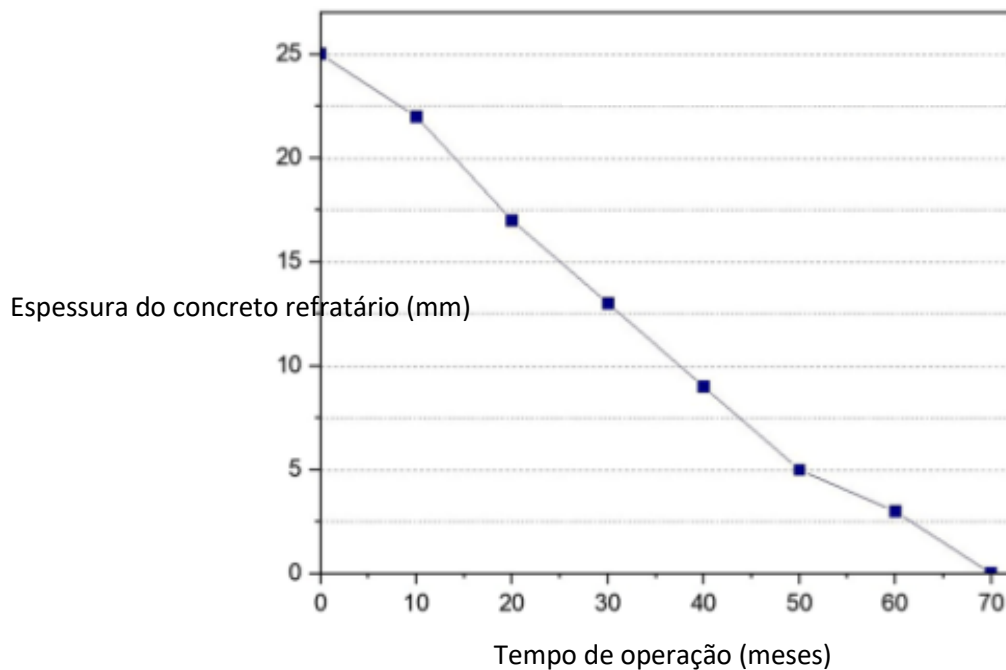
A equação obtida da correlação é indicada (equação 11), sendo Y a espessura do refratário e X o tempo de operação.

Figura 22 – Regressão linear da perda de espessura do concreto refratário.
Fonte: PETROBRAS, 2022.

$$Y = 0.40984 X + 25.40984 \quad (11)$$

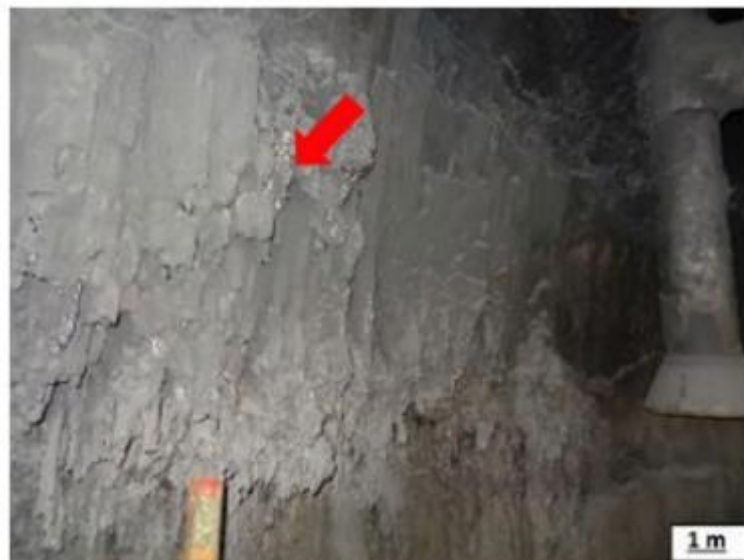
A figura 23 mostra a camada refratária recoberta por uma espessa camada de coque, que degradava as propriedades de ligação química dos constituintes aglomerantes de massa refratária, favorecendo o processo de difusão de carbono na estrutura do concreto refratário, e causando a degradação dos seus constituintes, como indicado pela seta vermelha (ANDRÉS, *et al*, 2020; TENG, 2014).

Figura 23 – Camada de coque recobrimo o revestimento refratário.
Fonte: PETROBRAS, 2022.

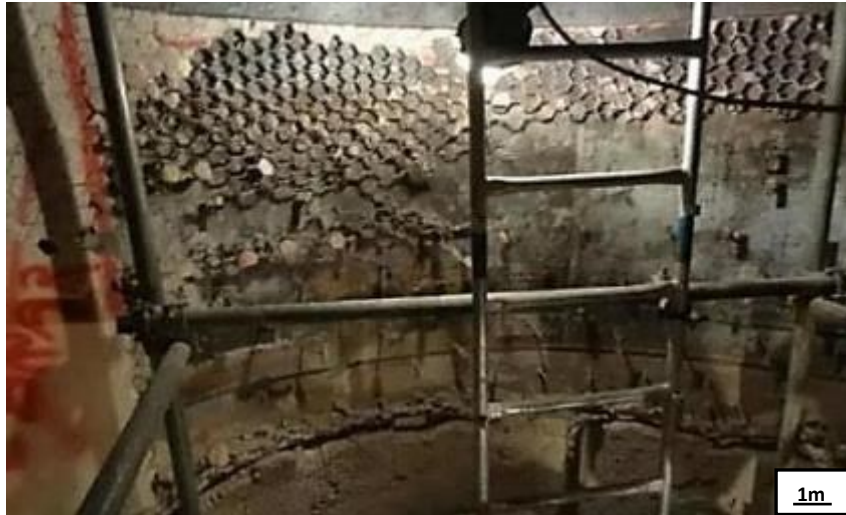
Esta região interna do riser do conjunto conversor da unidade de craqueamento catalítico era exatamente a mesma região indicativa de temperatura elevada durante o teste de termografia.

Figura 24 – Exposição das malhas metálicas hexagonais.
Fonte: PETROBRAS, 2022.

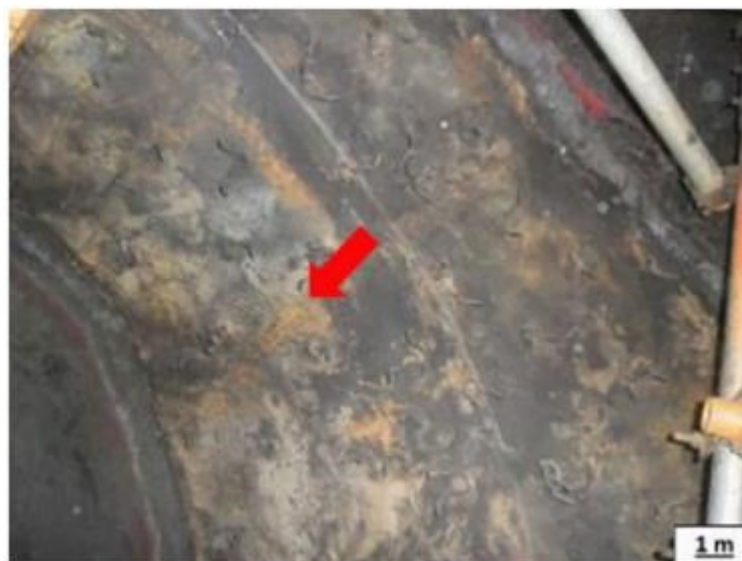
A figura 25 mostra a disposição dos clips de ancoragem do refratário ao longo do lado do riser.

Figura 25 – Processo corrosivo nos grampos de ancoragem do riser.
Fonte: PETROBRAS, 2022.

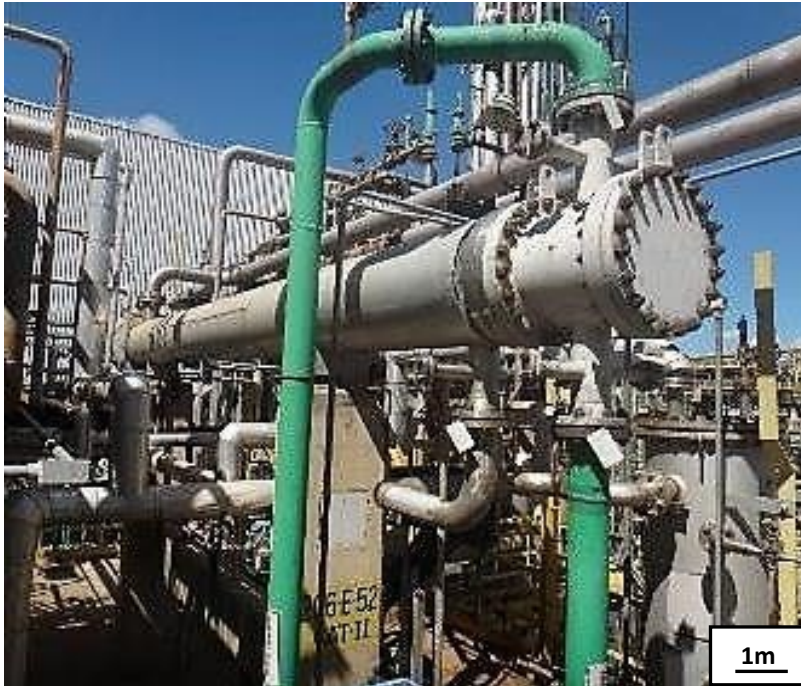
Figura 31 – Trocador de calor do sistema de topo da torre regeneradora de DEA.
Fonte: PETROBRAS, 2022.

A figura 31 mostra o permutador de calor do sistema superior da torre regeneradora.

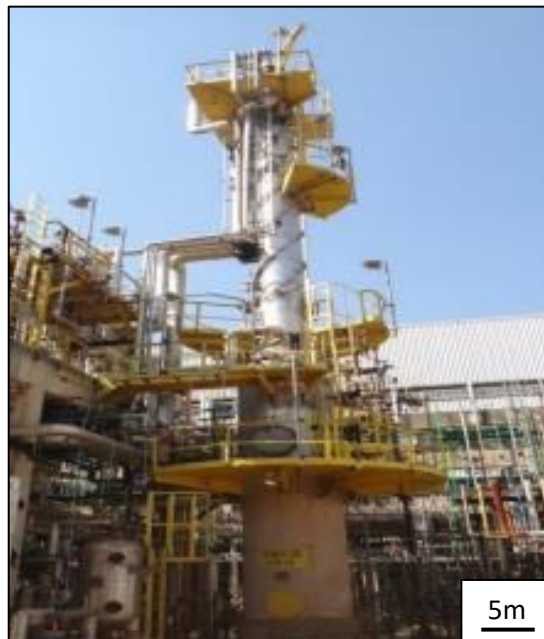
A figura 32 mostra a torre de regeneração da DEA. A pressão operacional é de 1,2 Kg/cm², a 177 °C, com uma capacidade de 10,4 m³, comprimento de 15,200 mm, material da ASTM SA-264 (estrutura em aço carbono ASTM SA-516 grau 70 + revestimento interno em aço inoxidável austenítico ASTM SA-240, 317L).

Figura 32 – Torre regeneradora da DEA.
Fonte: PETROBRAS, 2022.

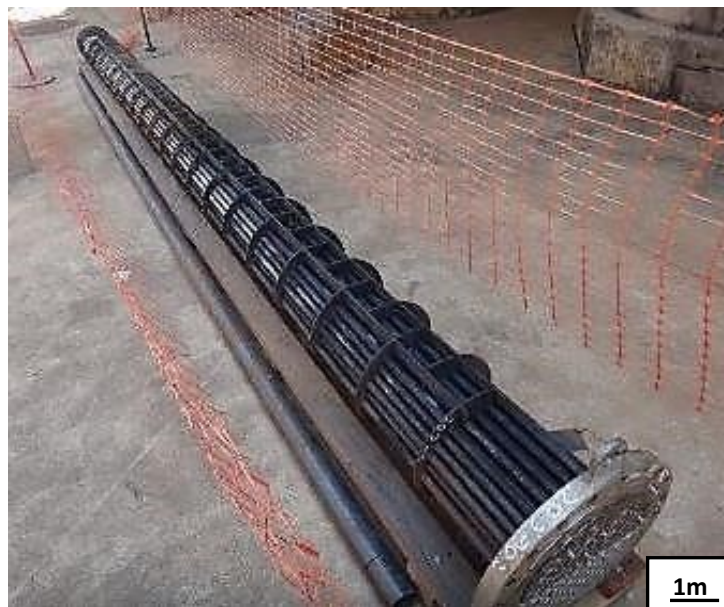
Figura 33 – Feixe tubular objeto de falha.
Fonte: PETROBRAS, 2022.

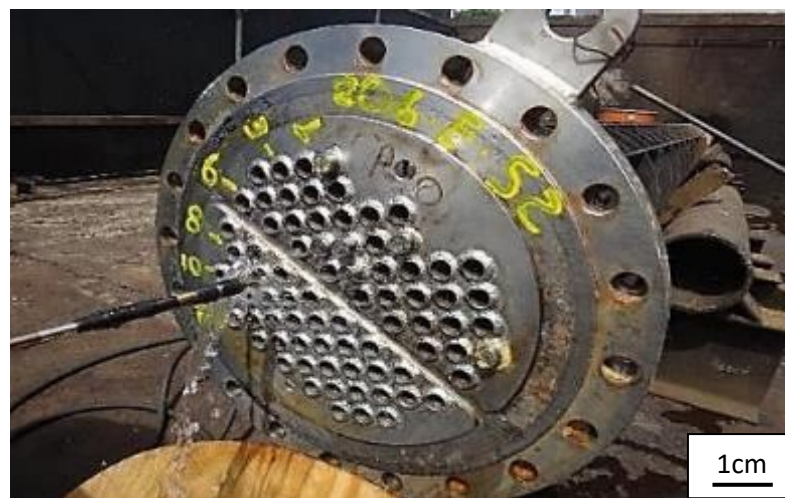
A medição ultrassônica da espessura foi realizada utilizando o ensaio IRIS, realizado com equipamento PAT, centralizador de 14 mm de diâmetro, tubo de aço padrão 316L, transdutor do tipo normal, tubo de ensaio tipo sonda, turbina de 12 mm de diâmetro, velocidade sônica de 5.790 m/s, ganho primário de 24 dB, espelho de turbina de 45°, 15 MHz frequência do transdutor, e acoplamento em água desmineralizada, conforme indicado na figura 34.

Figura 34 – Ensaio IRIS nos tubos do trocador de calor.
Fonte: PETROBRAS, 2022.

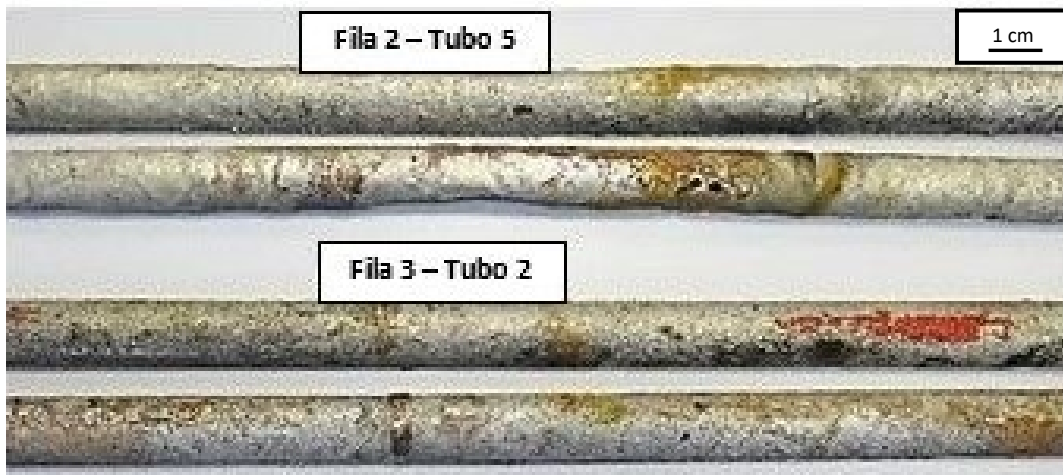
Uma extensa área de corrosão é observada na face externa dos tubos do feixe do trocador de calor, local do contato do tubo metálico com o fluido do casco (H₂S + DEA).

Figura 35 – Região externa dos tubos do trocador de calor.
Fonte: PETROBRAS, 2020.

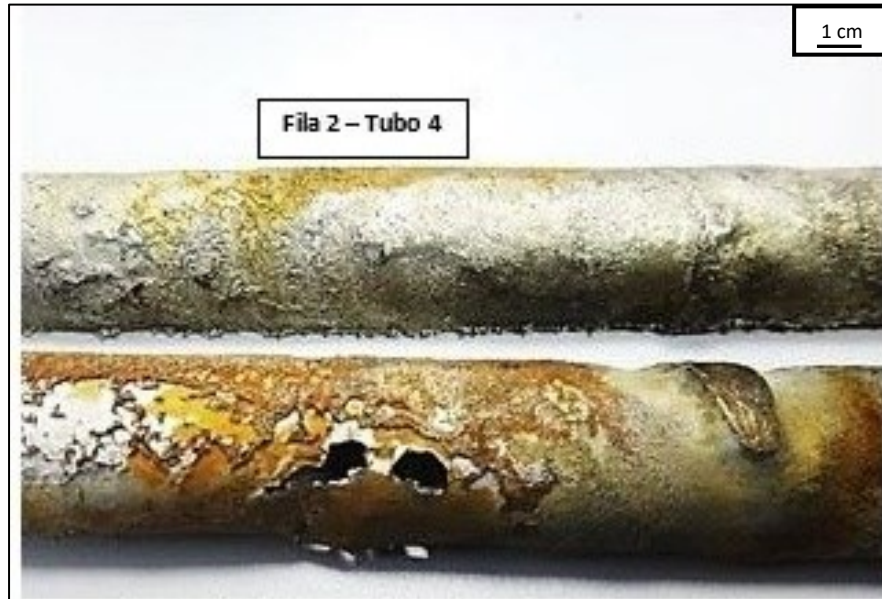
A figura 37 mostra o detalhe de um furo encontrado em um dos tubos na região superior do feixe do trocador de calor, localizado no tubo de número 4 da fila 2 do feixe tubular.

Figura 37 – Corrosão detectada nos tubos do trocador de calor.
Fonte: PETROBRAS, 2020.

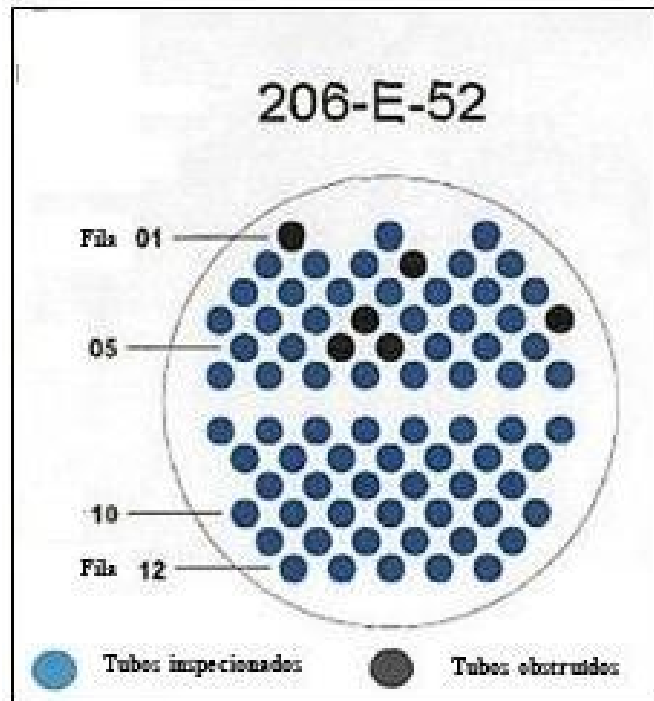
O ensaio também indicou a espessura restante ou remanescente da parede para cada tubo e, por fim, o percentual de perda de espessura, considerando a espessura da parede utilizada no projeto do equipamento, ou cerca de 1,65mm.

Figura 38 – Desenho do ensaio ultrassônico para medição da espessura.
Fonte: PETROBRAS, 2020.

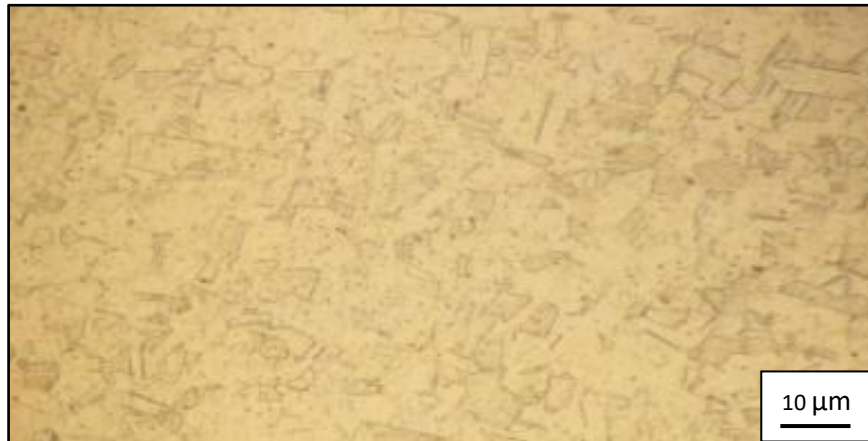
A observada o processo corrosivo foi causado pelo fluido DEA e H₂S que atacou a superfície de aço inoxidável do feixe tubular do permutador de calor.

Figura 39 – Micrografia das amostras do tubo do trocador de calor.
Fonte: PETROBRAS, 2020.

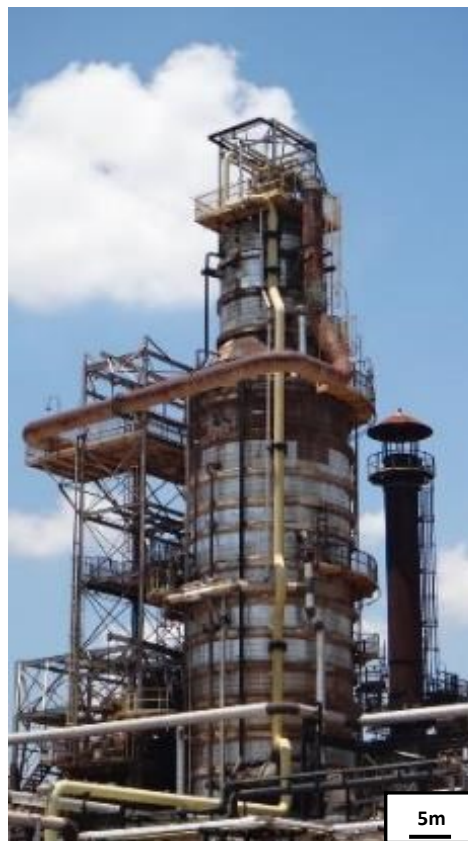
Figura 40 – Torre de destilação a vácuo.
Fonte: PETROBRAS, 2022.

A unidade de destilação a vácuo entrou em funcionamento em setembro de 1982, processando basicamente fluxos de resíduos de vácuo, que são pré-aquecidos numa bateria de pré-aquecimento de carga. A figura 40 mostra uma vista externa da torre de destilação de vácuo de uma refinaria de petróleo.

A configuração da torre de destilação a vácuo é composta por três secções: a primeira secção trata da parte superior da torre, bandejas internas de numeração de 01 a 08, que processa o gasóleo leve, a região intermédia da torre processa dois tipos de fracções de óleo, sendo as bandejas internas de numeração 09 a 15 a destilação do gasóleo pesado e as bandejas internas de numeração de 16 a 18 secção de reciclagem do gasóleo e finalmente a secção inferior da torre processará o chamado resíduo de vácuo, que posteriormente será enviado para a unidade de coqueamento retardado.

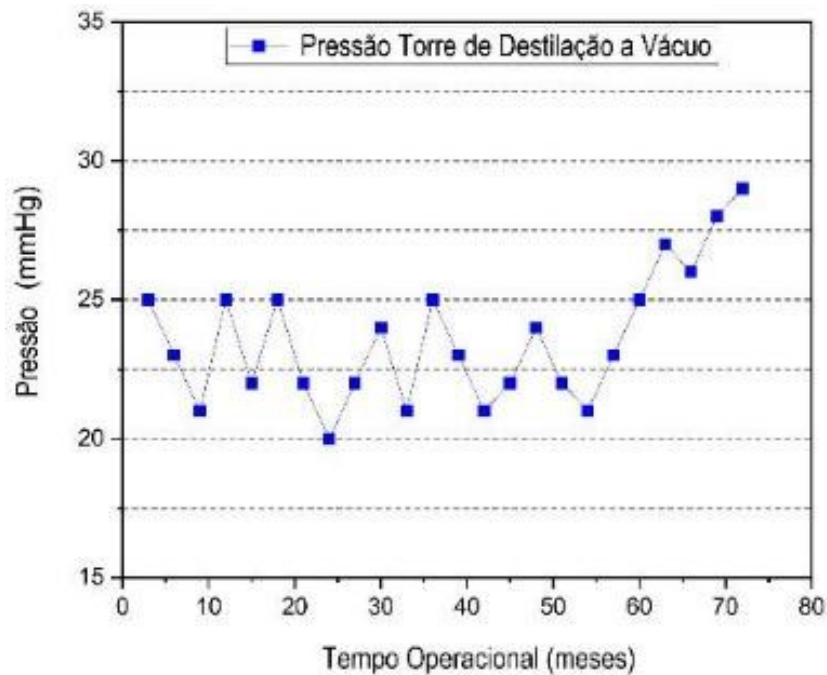
A condição de vácuo total não ocorre na torre de destilação de vácuo, e o desenho da torre prevê uma pressão operacional em torno de 30 mmHg.

Figura 41 – A pressão operacional da torre de destilação a vácuo.
Fonte: PETROBRAS, 2022.

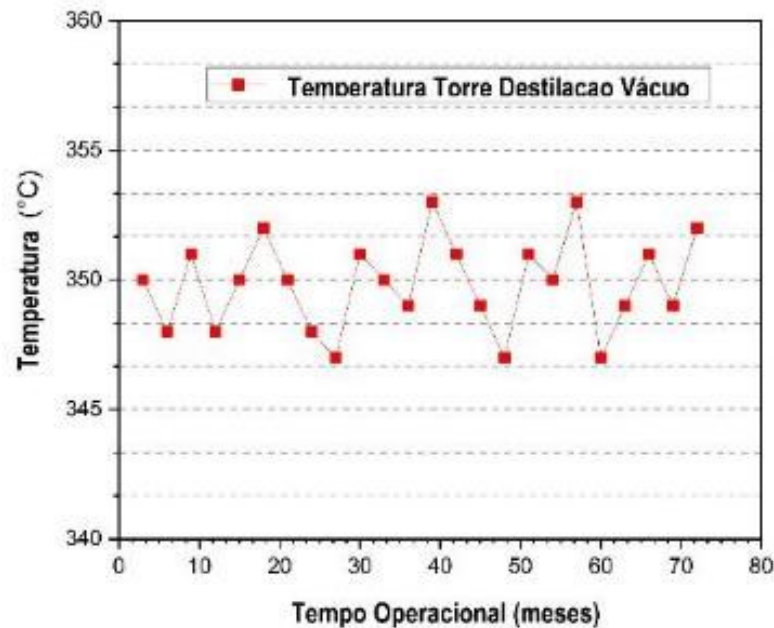
Slavcheva *et al*, (1999), mostram que à medida que a temperatura aumentou de 204 °C para 371 °C, a taxa de corrosão de um equipamento devido à corrosão naftênica quadruplicou. Contudo, este tipo de corrosão tem sido relatado em fluxos de gasóleo a temperaturas próximas de aproximadamente 427 °C (PATRICK, 2015).

Figura 42 – A temperatura operacional da torre de destilação a vácuo.
Fonte: PETROBRAS, 2022.

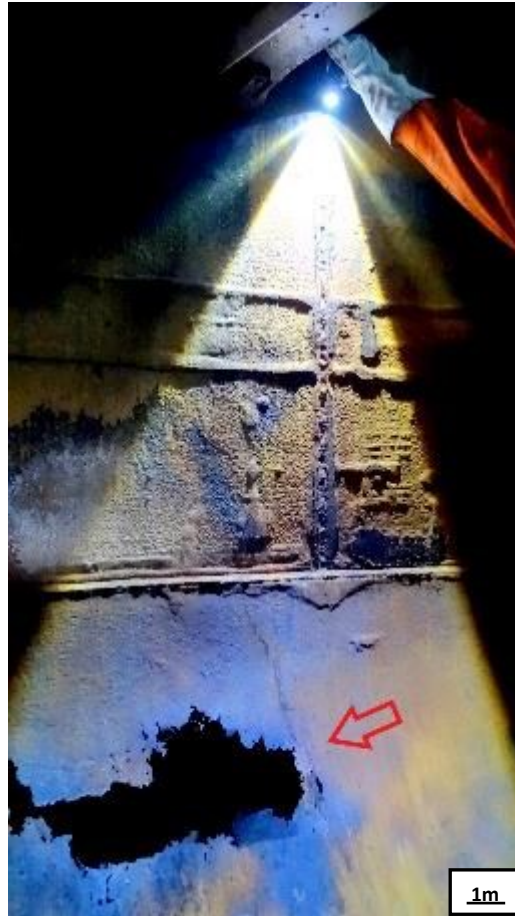
Os elementos internos e o lado de uma torre de destilação a vácuo podem sofrer, a vários níveis, um ataque corrosivo de intensidade variável pelos ácidos naftênicos, e a agressividade deste ataque deve-se ao fato de a concentração de ácido não estar distribuída uniformemente na corrente de hidrocarbonetos ao longo da torre, variando com o tipo de corte de extração, mas a corrosividade é proporcional à concentração de ácidos naftênicos nesta corrente.

Figura 43 – Corrosão naftênica na região intermédia da torre.
Fonte: PETROBRAS, 2022.

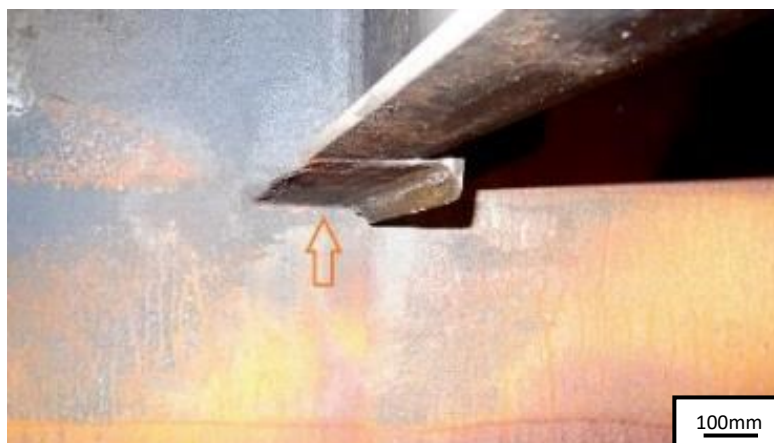
Figura 44 – Perda de espessura nos suportes das bandejas da torre.
Fonte: PETROBRAS, 2022.

Os elementos de suporte foram substituídos por aço inoxidável austenítico AISI 317, devido ao fato de os aços à base de molibdênio serem mais resistentes aos ácidos naftênicos (ZHANG, *et al*, 2016).

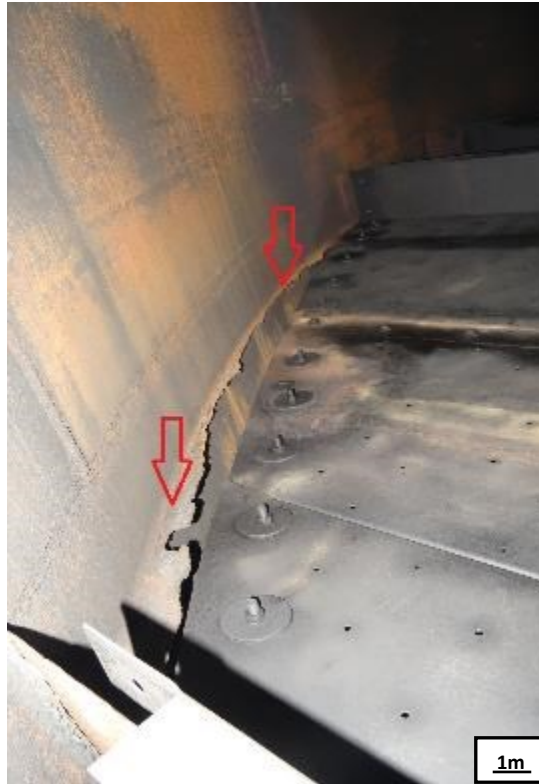
Figura 45 – Perda de espessura do anel de suportação da torre.
Fonte: PETROBRAS, 2022.

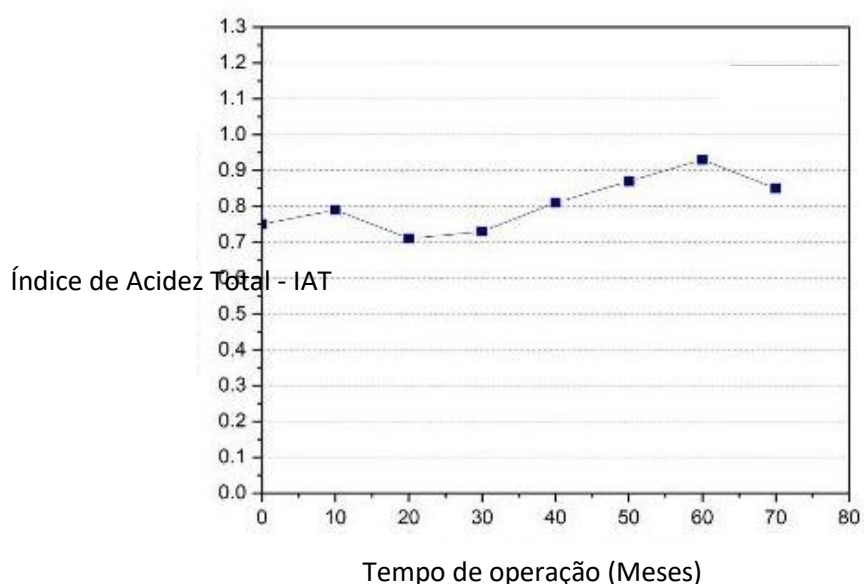
Figura 46 – Índice de acidez total em função do tempo de operação.
Fonte: PETROBRAS, 2022.

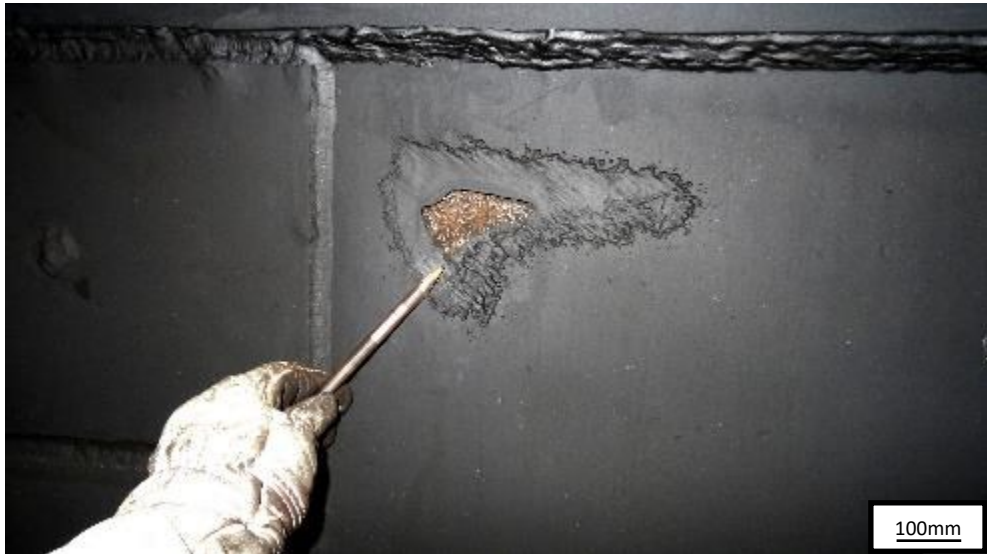
Figura 47 – Corrosão naftênica com perfuração da camada de revestimento em aço inoxidável ferrítico.

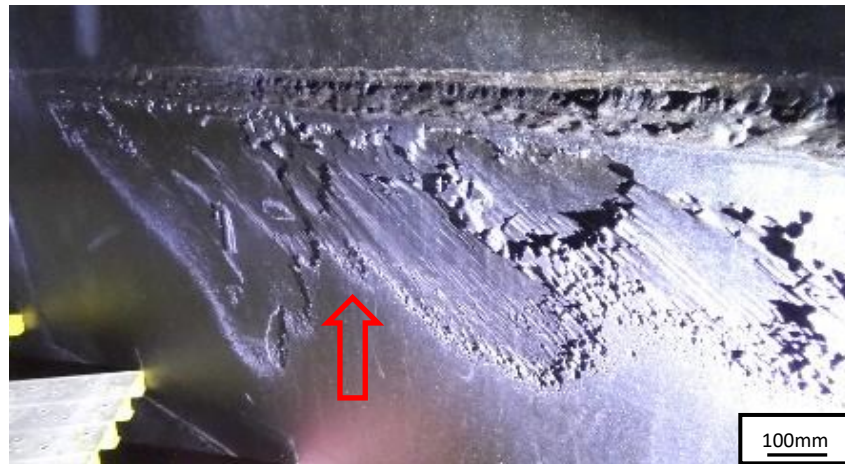
Figura 48 – Corrosão naftênica na parte inferior da torre.

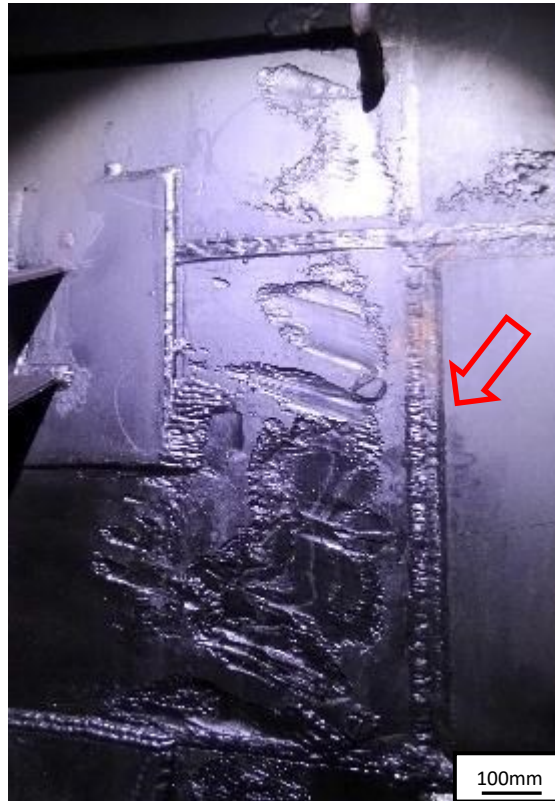
Figura 49 – Corrosão naftênica na junta soldada do costado da torre.
Fonte: PETROBRAS, 2022.
