**A CONTRIBUIÇÃO DA ERGONOMIA NOS FUNDAMENTOS DA
CONCEPÇÃO DO PROJETO ARQUITETÔNICO:
Estudo de caso de uma área administrativa de uma universidade**

Monografia apresentada ao Curso de Pós-graduação em Ergonomia da Escola de Engenharia da Universidade Federal de Minas Gerais, como requisito parcial para a obtenção do título de Especialista em Ergonomia.

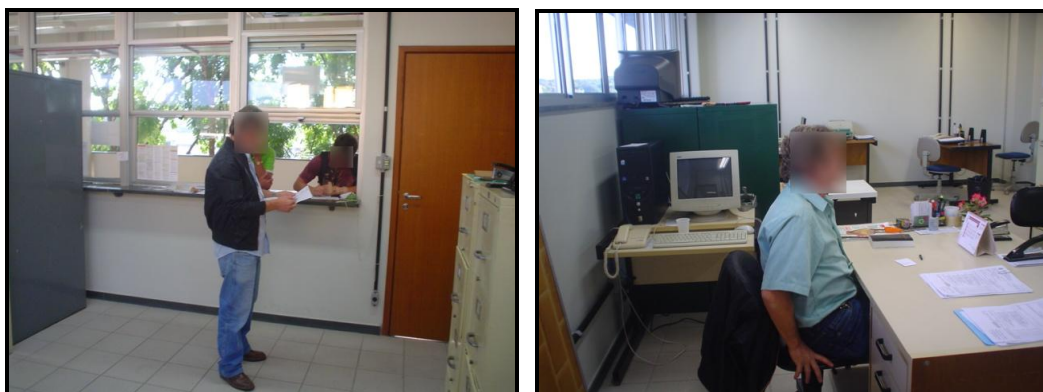
FIGURAS 04 e 05 – Funcionário do atendimento em pé no balcão e sentado em seu posto de trabalho.

O dimensionamento da esquadria que fecha o balcão é colocado como um problema. Quando aberta, essa esquadria deixa um vão de um metro por sessenta centímetros, gerando insegurança. Apesar de o setor estar dentro de uma universidade, os funcionários relatam situações de bastante estresse e que se sentiriam mais seguros se a possibilidade de invasão não existisse.

A abertura inadequada levou o funcionário a colocar a sua mesa distante do balcão, bem como todo o material necessário ao atendimento. Com isso, o seu deslocamento é constante do posto de trabalho para o balcão. Ele coloca assim a questão: “O problema aqui é este senta-levanta o tempo todo” (Fig. 04 e 05).

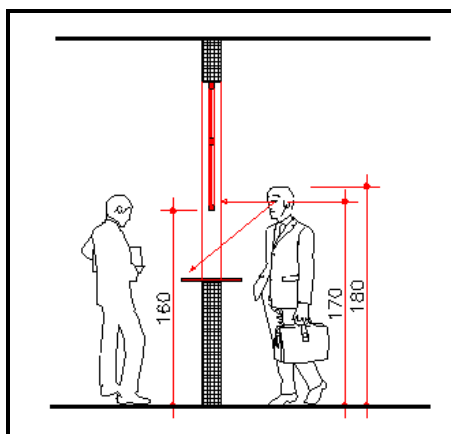
FIGURA 06 – Corte esquemático do balcão de atendimento
Fonte: Simone Borges

Apesar de o balcão estar na altura certa para apoio em pé (1,04 m), a esquadria de fechamento possui um perfil horizontal na altura de 1,60 m (um metro e sessenta centímetros). Esse perfil atrapalha a visão de pessoas acima de 1,70 m (um metro e setenta centímetros) acarretando a flexão da coluna do atendente ou do usuário. (considerando o ângulo de visão igual à altura menos dez centímetros). O croqui abaixo mostra a situação existente (Figs. 06 e 07).

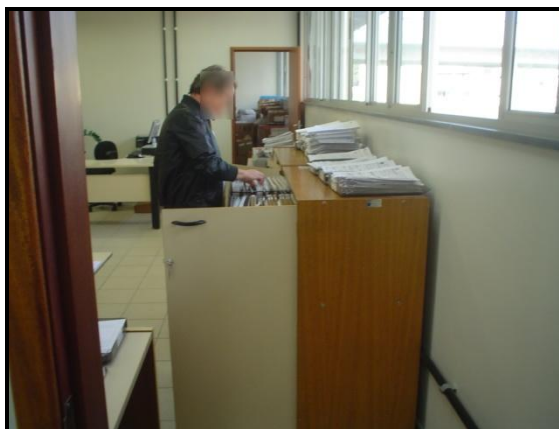
FIGURA 09 – Ponto de estrangulamento do leiaute (ponto 1).

Esses pontos dificultam o deslocamento dos funcionários criando obstáculos nos percursos e não garantindo a fluidez da atividade. (Fig. 09).

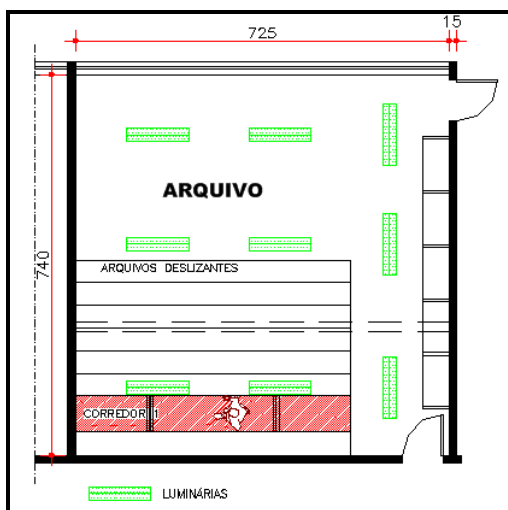
FIGURA 12 Sala do arquivo – corredor 1

Na Seção de Ensino a iluminação seguiu os padrões de toda a Escola de Engenharia porém, na sala do arquivo as luminárias normalmente posicionadas abaixo das vigas tiveram que ser colocadas mais altas, devido à altura do arquivo deslizante instalado no local. Embora tenha sido considerada a altura do arquivo, a localização dessas luminárias em relação às estantes foi ignorada. Como a iluminação não coincide com os corredores criados com o deslocamento dos módulos do arquivo, a iluminação nesses vãos se tornou deficiente ocasionando queixas dos funcionários.

As figuras abaixo mostram os três corredores (hachurados) que são criados com o deslocamento dos arquivos e a localização das luminárias. No corredor 1 – Fig. 12, a luminária está localizada acima do arquivo. O corredor 2 – Fig. 13 é o que apresenta a melhor situação, onde 50% da luminária coincide com o vão criado. O corredor 3 – Figura 14 - é a pior situação (veja Figs. 15 e 16 - corte esquemático).

O posicionamento das luminárias deverá ser revisto, devendo coincidir com os corredores criados pela movimentação dos módulos do arquivo. Outra alternativa seria um sistema autônomo de iluminação, que estaria na própria estante e seria acionado com a abertura do módulo. A melhoria da iluminação diminui a sobrecarga física e poderá diminuir a carga cognitiva do funcionário para localizar pastas e documentos, além de melhorar sua postura e seu conforto visual.

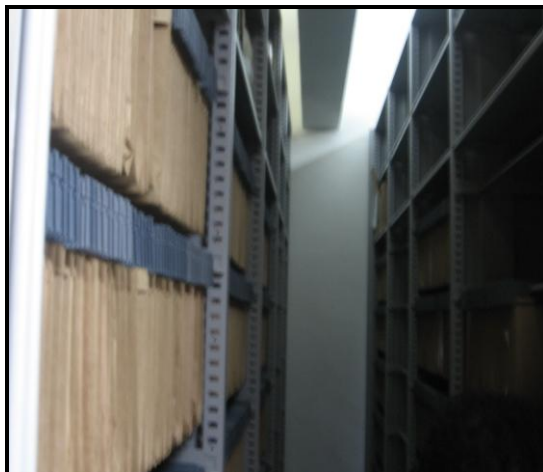
FIGURA 15 – Foto corredor 3

O arquivo é utilizado diariamente e a iluminação inadequada submete os funcionários a tensões na região da coluna, pescoço e ombros, podendo provocar dores, fadiga muscular e mental e cefaléia, pelo esforço visual. Além desse esforço visual a que são submetidos, os funcionários precisam retirar as pastas e se deslocarem para fora do corredor de estantes, para melhor visualizá-las, o que causa uso maior do tempo para encontrar os documentos e para a execução da tarefa.
