UNIVERSIDADE FEDERAL DE MINAS GERAIS  
ESCOLA DE ENGENHARIA  
Departamento de Engenharia de Materiais e Construção  
Curso de Especialização em Construção Civil

**"INSPEÇÃO PREDIAL – ANÁLISE CRÍTICA DAS RESPONSABILIDADES E  
PROCEDIMENTOS"**

Será realizada uma inspeção em um prédio de Nova Lima, com elaboração do Lite atendendo ao disposto na Norma de Inspeção Predial/2009 do IBAPE (Instituto Brasileiro de Avaliações e Perícias de Engenharia – Entidade Nacional) e da Norma de Manutenção em Edificações NBR 5674, da ABNT (Associação Brasileira de Normas Técnicas), atentando para os entraves encontrados na efetivação da obrigatoriedade da autovistoria, propondo soluções e buscando a conscientização da população para a importância da manutenção para a preservação do patrimônio, do meio ambiente e do conforto e segurança dos usuários.

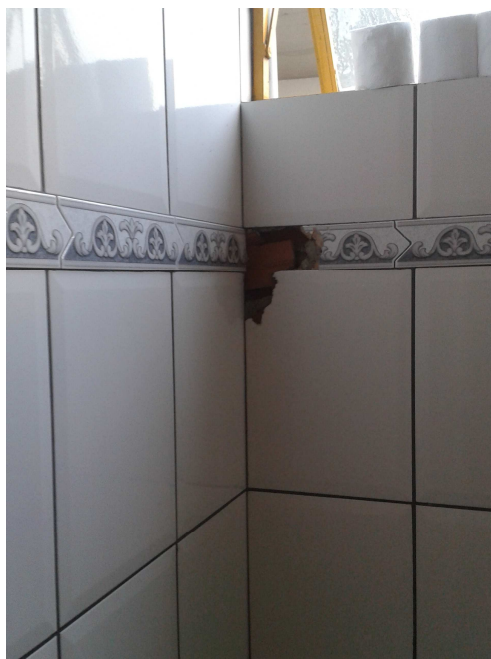
**Figura 1:** Revestimento interno danificado.

- falta de proteção de pintura das elevações de alvenaria dos corredores de acesso;
- desagregação dos revestimentos cerâmicos de pisos e elevações de alvenaria dos sanitários, apresentando falhas de vedação e impermeabilizações das áreas molhadas (Figuras 2 e 3).

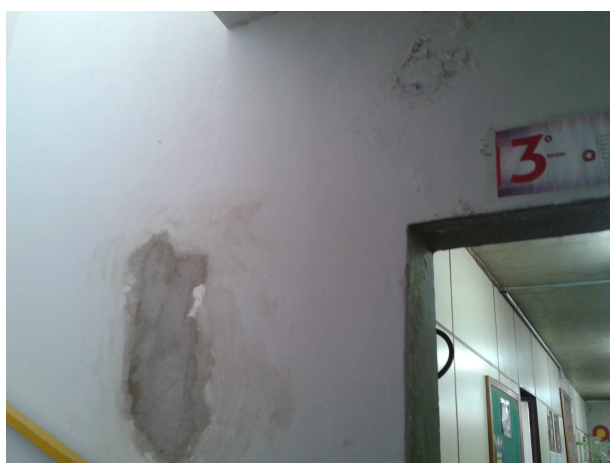
**Figura 2:** Revestimento interno danificado.

Classificado quanto ao grau de risco como REGULAR, considerando a perda parcial do desempenho do sistema, mas sem desvalorização e risco aos usuários.

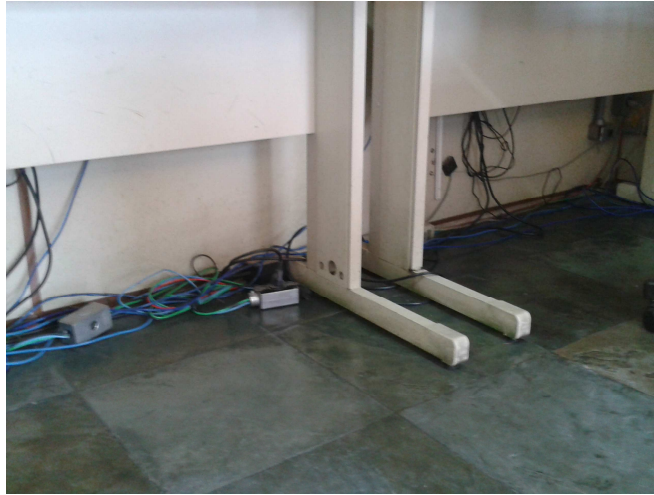
- redes elétricas aparentes, com emendas sem isolamento e extensões precárias; total desatenção às normas técnicas quanto aos aspectos de dimensionamento e segurança das instalações ao choque e ao curto-circuito elétrico, conforme Figuras 4, 5 e 6.

**Figura 4:** Instalação elétrica sobrecarregada.

Classificado quanto ao grau de risco como **CRÍTICO**, com o comprometimento do desempenho e funcionalidade do sistema elétrico em geral, necessitando de intervenção imediata para sanar as irregularidades verificadas, levando-se em consideração o risco à segurança do usuário e ao patrimônio.

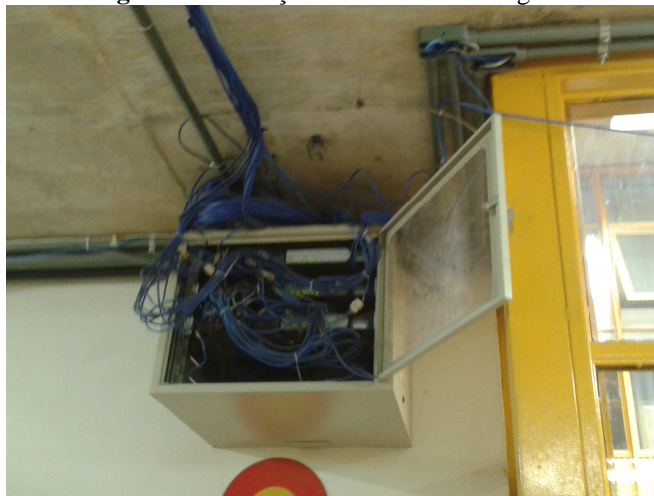
**Figura 5:** Instalação elétrica exposta.

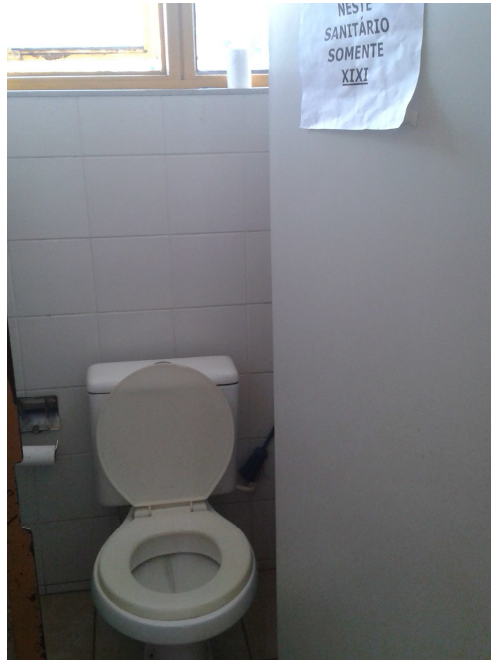
- evidências de reparos precários em tubulação de PVC nos ramais hidráulicos dos banheiros e bebedouros (Figuras 7 e 8).
- falta de condições de escoamento e destinação de águas pluviais nos pátios e varandas (Figura 9).

**Figura 6:** Instalação Sanitária com defeito.

Classificado quanto ao grau de risco como REGULAR com impacto recuperável e com baixo comprometimento do desempenho e funcionalidade do sistema hidrossanitário em geral, necessitando de intervenção para sanar as irregularidades verificadas, sem maiores riscos aos usuários e ao patrimônio.

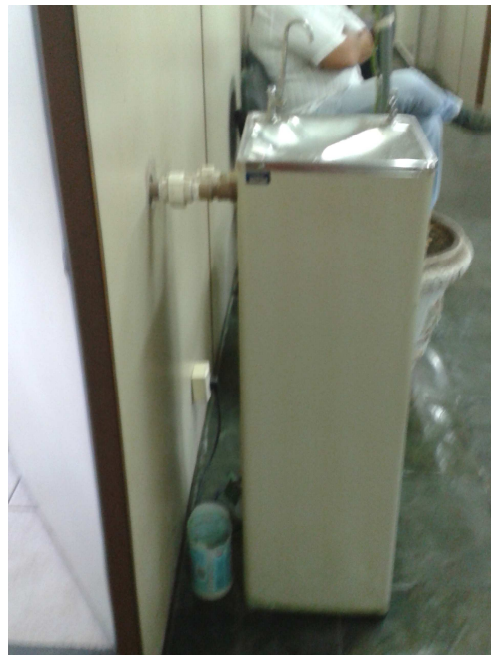
**Figura 7:** Bebedouro com vazamento.

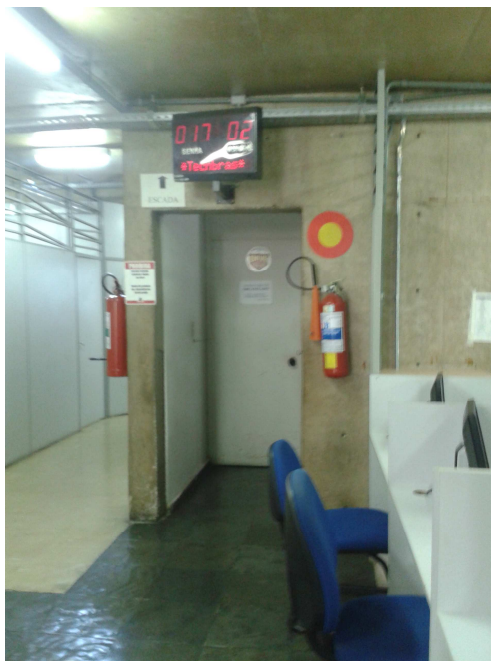
O sistema de combate de incêndio não atende o que determinam a Lei 14.130 de 19 de dezembro de 2001. Constitui-se de extintores de incêndio, iluminação de emergência, sinalização de emergência e instalação hidráulica sob comando, em número insuficiente e destinação inadequada, conforme observado nas Figuras 10 e 11.

**Figura 9:** Sinalização incêndio inadequada e insuficiente.

Classificado quanto ao grau de risco como **CRÍTICO**, considerando a inexistência de um projeto de prevenção e combate a incêndio e pânico.

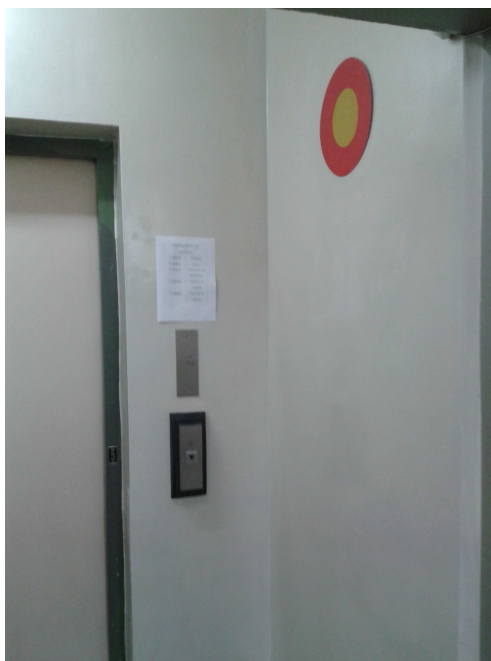
**Figura 10:** Sinalização de emergência inadequada.

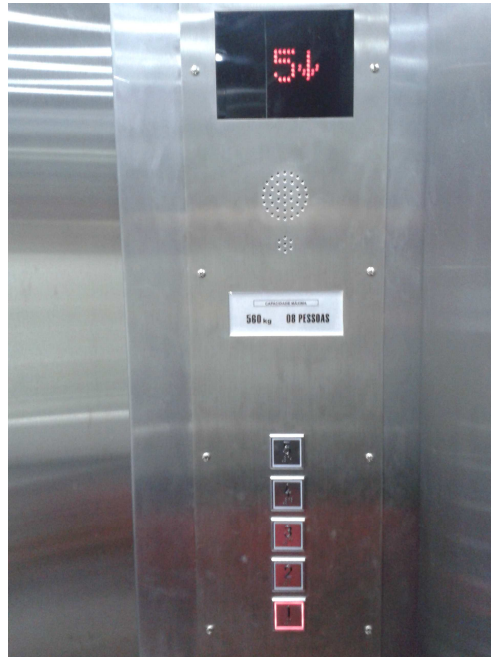
O edifício possui 2 (dois) elevadores, um principal que atende a maioria dos funcionários e os requerentes e um que atende ao gabinete do prefeito. O elevador principal foi substituído por um novo recentemente (Figura 12) e há manutenção preventiva eficiente.

**Figura 11:** Elevador instalado em junho/2014.
