UNIVERSIDADE FEDERAL DE MINAS GERAIS  
Escola de Arquitetura

**A SIGNIFICÂNCIA DO CONJUNTO ARQUITETÔNICO E PAISAGÍSTICO DA  
PRAÇA TORQUATO DE ALMEIDA - PARÁ DE MINAS/MG**

Dissertação apresentada ao Curso de Mestrado em Ambiente Construído e Patrimônio Sustentável da Escola de Arquitetura da Universidade Federal de Minas Gerais como requisito parcial para obtenção do título de Mestre em Arquitetura e Urbanismo.

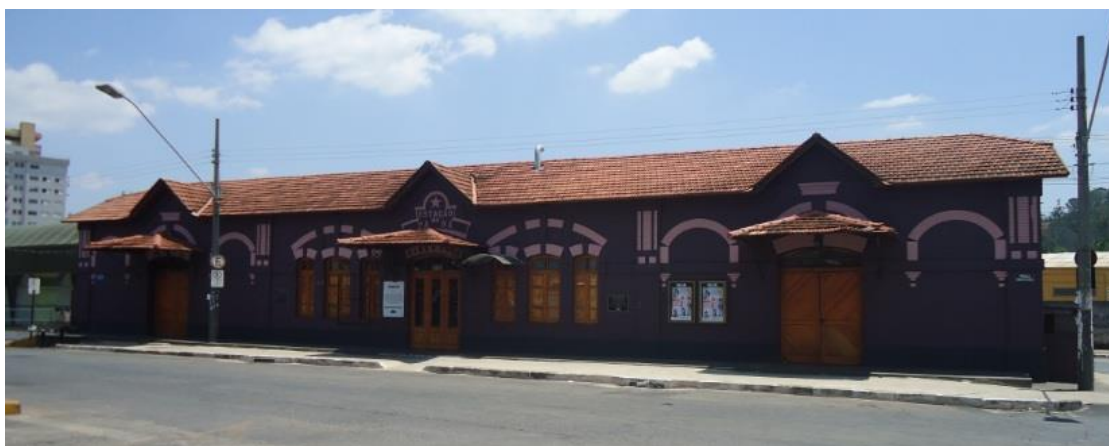
Figura 6 - Estação Cine Café

que visitaram Pará de Minas e os amigos e familiares que partiam e chegavam. A Estação era um dos lugares mais movimentados da cidade. A edificação foi tombada pelo Patrimônio Cultural Municipal em 1998, e em 1999 a edificação foi adquirida pela Prefeitura Municipal. Após sua restauração e adequação, foi transformada em um espaço cultural com cinema e pub e reinaugurada como Estação Cine Café em 2000.

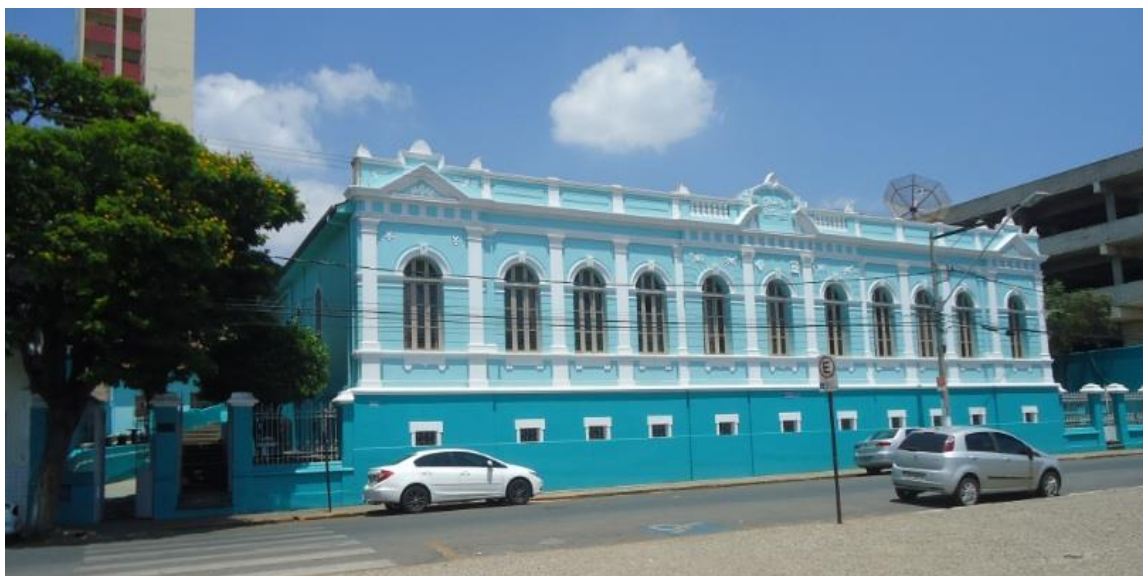
Figura 8 - Escola Estadual Torquato de Almeida

papel importante na vida intelectual da cidade, pois, ali vários médicos, engenheiros, professores, advogados e artistas iniciaram seus estudos. Recentemente, a escola passou por reforma interna, troca da parte elétrica e do telhado, ganhando nova pintura interna e externa. A escola foi tombada em 1998 pelo Patrimônio Cultural Municipal.

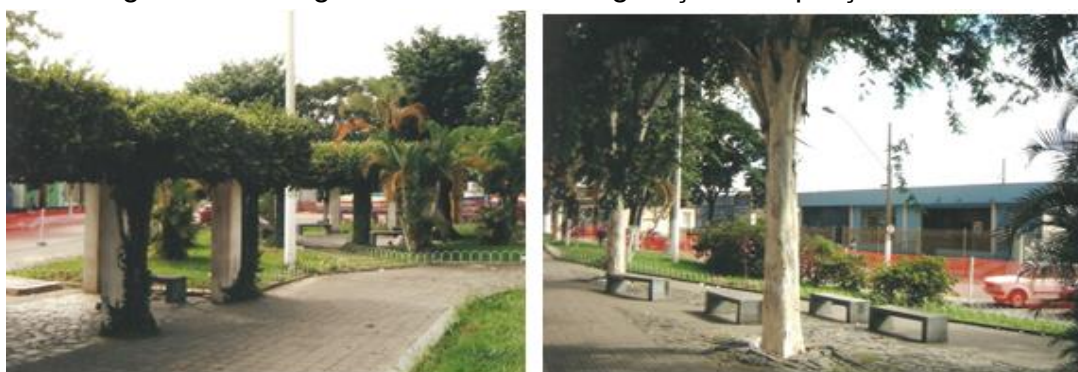
Figura 22 - Imagens mostrando a vegetação nas praças em 2005

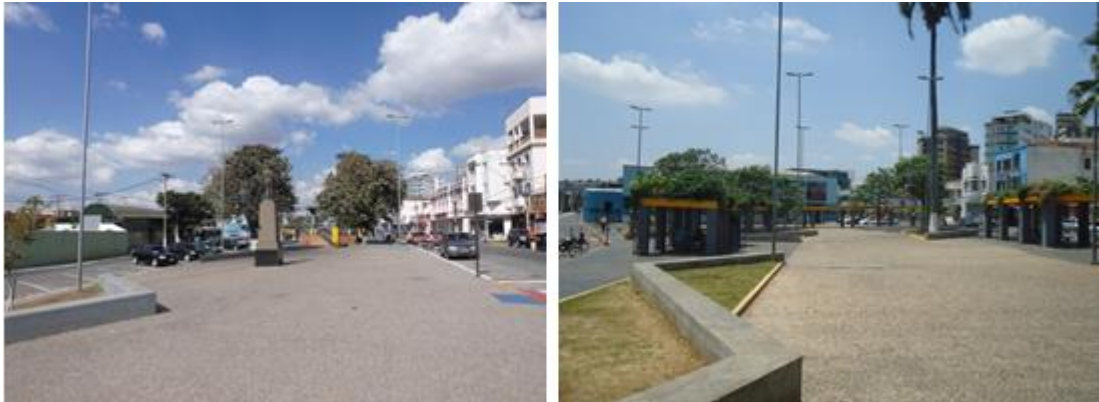
Figura 23 - Imagens mostrando a ausência de vegetação nas praças em 2016

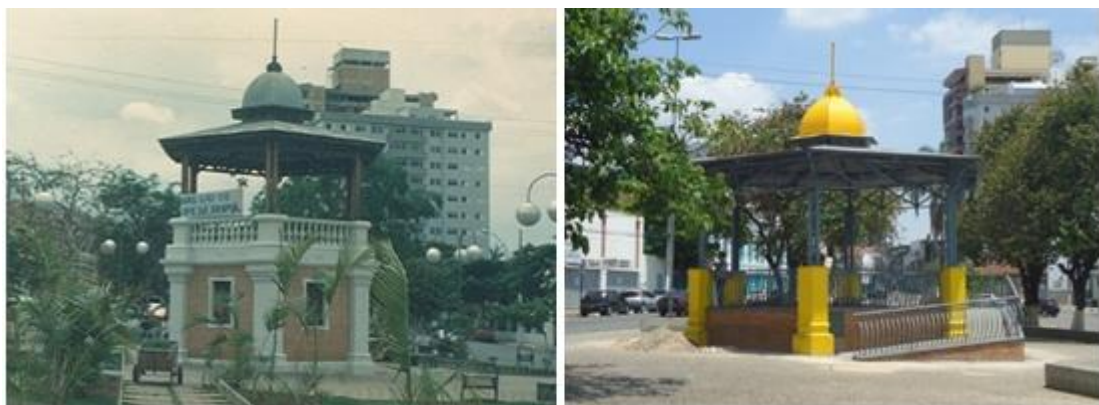
Outro ponto a ser discutido é a demolição do coreto para refazer outro, dentro do padrão que atenda aos portadores de necessidades especiais. Essa alteração, além de ter descaracterizado a Praça, nada adiantou sendo que o coreto é muito pouco utilizado. O coreto nunca foi um espaço usado pelo público; ali aconteciam apresentações de recitais, onde poucas pessoas ficavam dentro dele, pois a maioria fica na praça assistindo aos concertos. Hoje tornou um local para os andarilhos e usuários de drogas dormirem o que impede que as pessoas cheguem até o coreto.

Figura 24 - Imagens mostrando o Coreto em 1998 e em 2016.

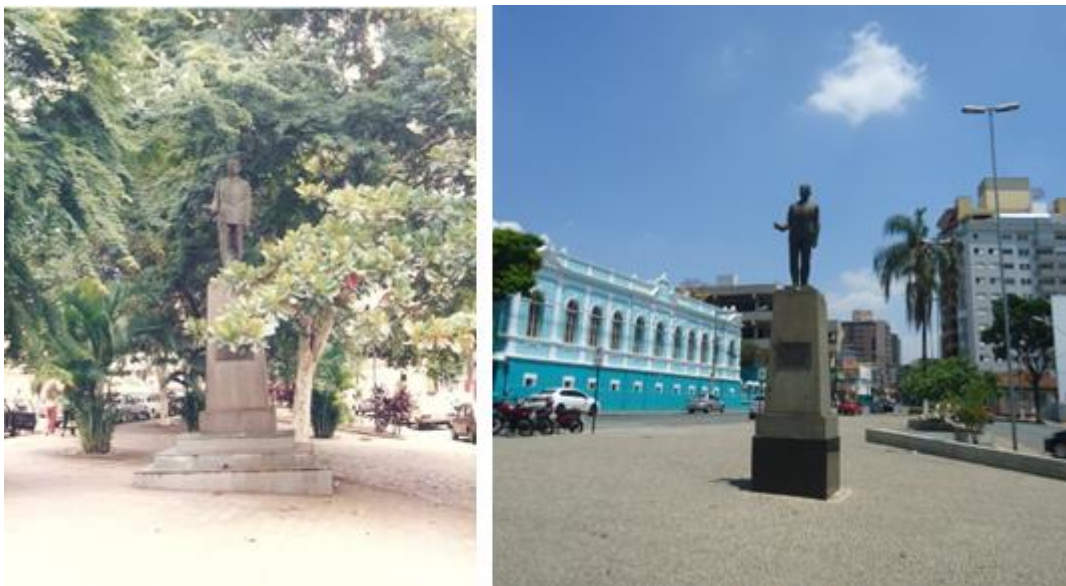
Outra descaracterização ocorrida e também foi citada nas entrevistas foi a alteração da base da estátua de Torquato de Almeida. Essa base servia de banco e era muito utilizada, pois próximo a ela havia vegetação que tornava o local agradável

para permanecer. Em contrapartida com a retirada da base e da vegetação próxima, ressaltou sua estátua na praça e tornou um monumento mais visto e apreciado.

Figura 25 - Imagem monumento Torquato de Almeida em 1998 e 2016.

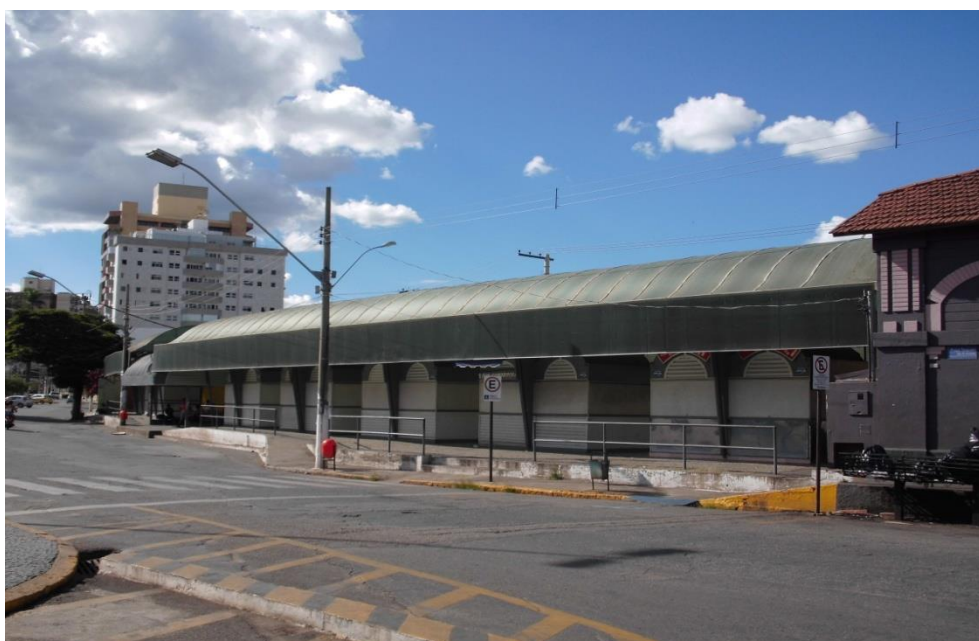
Figura 28 - Camelódromo

Além dessa grande transformação ocorrida, ao longo do tempo desde sua formação, ocorreram demolições de edificações no entorno imediato da praça que faziam parte do contexto local, e deram lugares a exemplares arquitetônicos contemporâneos, causando significativas alterações arquitetônicas e paisagísticas no núcleo histórico, como foram apresentadas. Dentre essas novas construções as mais descaracterizantes são: o Camelódromo, o edifício Garagem e o Banco Bradesco.

Todas essas transformações ocorridas na praça e no seu entorno, no decorrer dos anos, trouxeram a descaracterização desse núcleo histórico, tão importante para a cidade. As últimas intervenções ocorridas na praça, nada lembram a praça que foi tombada em 1998 e mesmo assim, ela ainda continua tombada diante a tão grande modificação. Acredita-se que o tombamento permanece válido devido sua história e espaço físico, que marca a chegada do progresso à cidade pelo Ramal Ferroviário e todos os eventos importantes que ali acontecem, pois a praça não traz referência urbanística e arquitetônica nenhuma com a anterior
