**UNIVERSIDADE FEDERAL DE MINAS GERAIS**  
**INSTITUTO DE CIÊNCIAS BIOLÓGICAS**  
**PROGRAMA DE PÓS- GRADUAÇÃO EM MICROBIOLOGIA**

**BIODETERIORAÇÃO DE MONUMENTOS HISTÓRICOS NO MUNDO**

Monografia apresentada ao Curso de Especialização em Microbiologia do Programa de Pós-Graduação do Instituto de Ciências Biológicas da Universidade Federal de Minas Gerais como requisito parcial à obtenção do título de Especialista em Microbiologia Industrial e Ambiental.

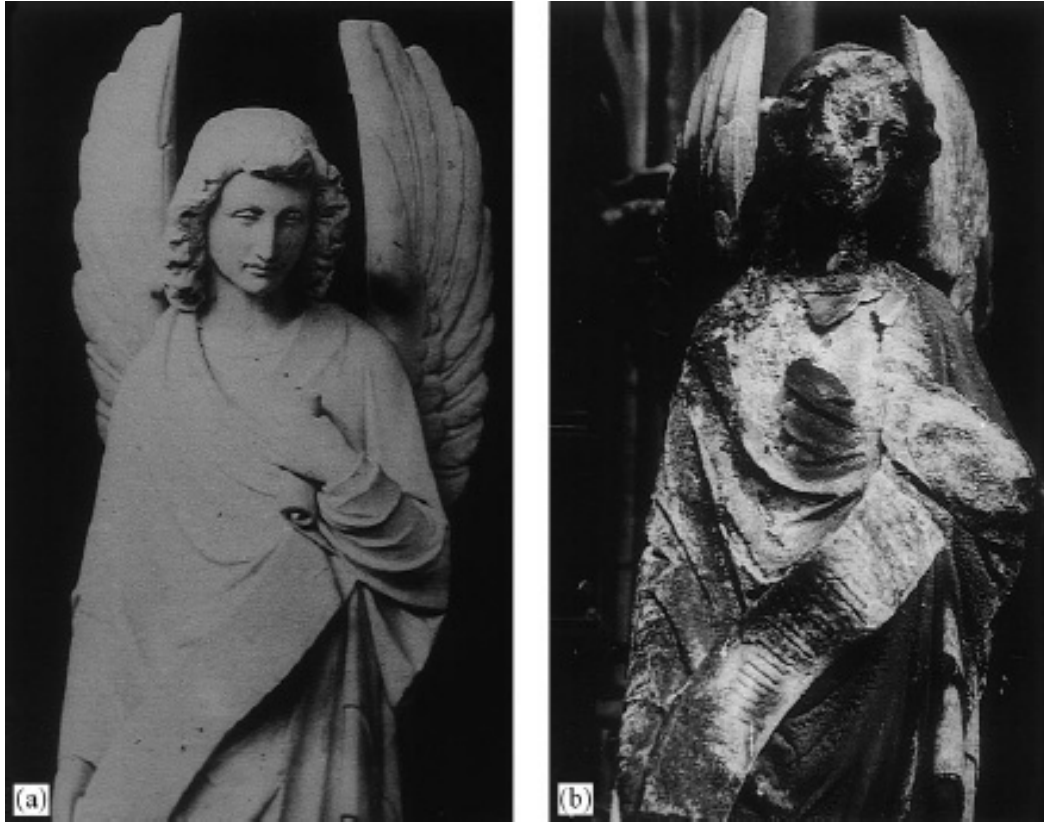
1880. (a) fotografia de Anselmo Schmitz, Colônia) e a respectiva estátua resistiu em 1993 (b) fotografia de Dombaumeister Prof. Dr. A. Wol, Colônia.

Fig. 1. Estátua de anjo no "Peters" Portal na catedral de Colônia (Alemanha). (a) fotografia de Anselmo Schmitz, Colônia, objeto original em 1880; (b) respectiva estátua fotografada em 1993 pelo Prof. Dr. A. Wol Dombaumeister. Fonte: WARSCHEID & BRAAMS, 2000.

A humanidade, como parte do ambiente natural, contribui para o desgaste das pedras. A poluição do ar resultante de fontes antropogênicas como empresas de energia elétrica, avião e carro têm contribuído para o aumento da concentração atmosférica de compostos orgânicos e inorgânicos na forma de gases, facilitando a decomposição desses compostos nas superfícies das pedras. As interações físicas e químicas desses agentes com o material mineral acelera a deterioração das pedras. Outro fator relevante é a falta de cuidado com os monumentos históricos, o que contribui para a deterioração. A restauração e os tratamentos de conservação inadequados têm agravado a preservação dos bens culturais em todo o mundo. A Figura 1 mostra a influência dos processos de biodeterioração em uma estátua de anjo no "Peters", Portal da Catedral de Colônia na Alemanha (WARSCHEID & BRAAMS, 2000). ~~documentado por objeto original em~~

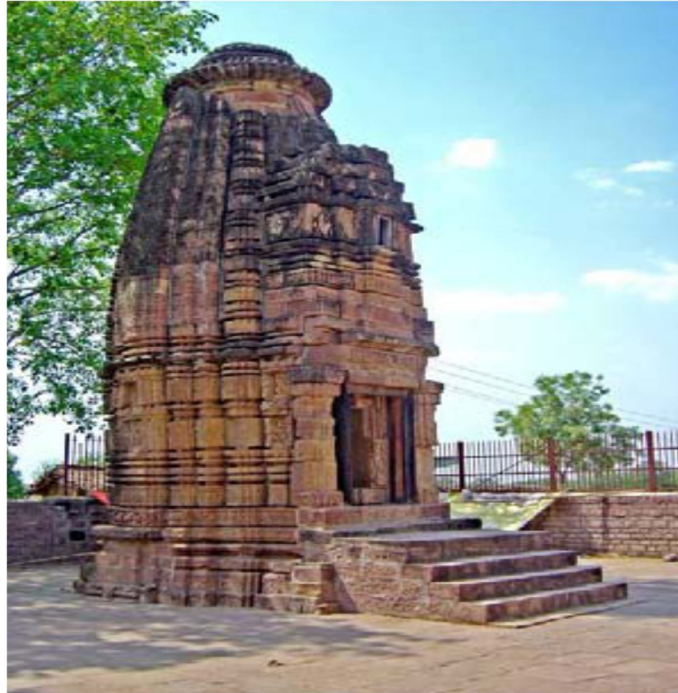
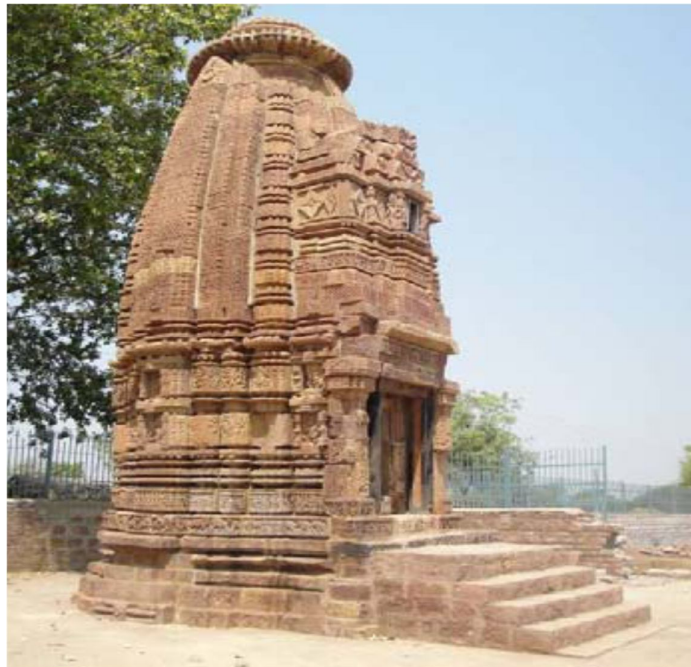
Fig. 2 (A). Templo Sita Devi. Antes da restauração.

Fig. 2 (B). Templo Sita Devi. Depois da restauração.

No estado de Chhattisgarh localizado na Índia, podemos destacar uma terra de cultura antiga, que possui muitos monumentos e templos antigos. Fatores físicos, químicos e biológicos têm agido em associação, que vão desde sinérgica para antagônicas, para a deterioração das pedras. O ar atua como um veículo para a dispersão de micro-organismos a partir de diferentes fontes, ou seja, água, solo, resíduos orgânicos do homem, folhas de plantas, etc. Em estudo micológico realizado no Templo de Sita Devi foram isolados 15 espécies fúngicas, sendo predominante as espécies de *Aspergillus* (42,02%) *Penicillium* (10,22%), *Curvularia* (10,22%), *Cladosporium*, Outros (37,54%) (SHARMA & LANJEWAR, 2010). Segundo Gupta (2011), estes belos monumentos consistem em milhares de pinturas e esculturas, sendo a maioria do século IX e XI. A beleza arquitetônica é incrível, mas os micro-organismos que colonizam esses monumentos causam a deterioração que cientificamente é conhecida como biodeterioração. Esses monumentos, com o passar do tempo, vão lentamente diminuindo a beleza e o seu valor. Caso não sejam tomadas medidas de preservação adequada, os fungos, líquens e musgos podem causar um colapso, já que esses contribuem de forma imprescindível para biodeterioração. O templo de Sita Devi (Fig. 2 a-b e Fig. 3 a-b) foi construído de pedra de areia (arenito), que é de natureza porosa. O acúmulo de colonizadores são prejudiciais para a superfície da pedra, uma vez que esses micro-organismos secretam um ácido que dissolve a pedra.

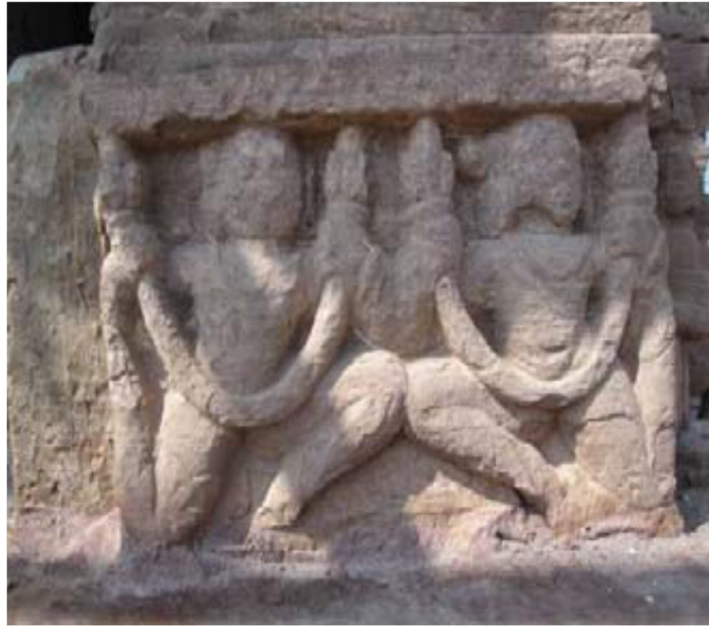
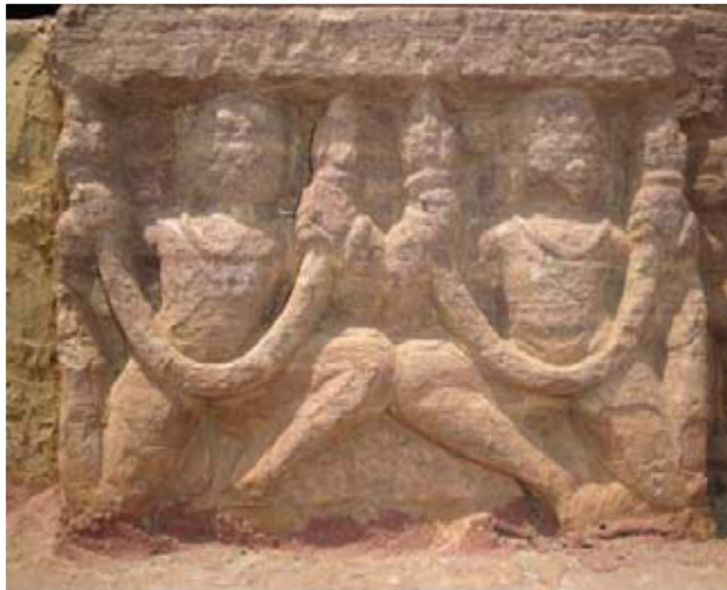
Fig. 3 (A). Templo Sita Devi. Antes da consolidação.

Fig. 3 (B). Templo Sita Devi. Depois da consolidação.

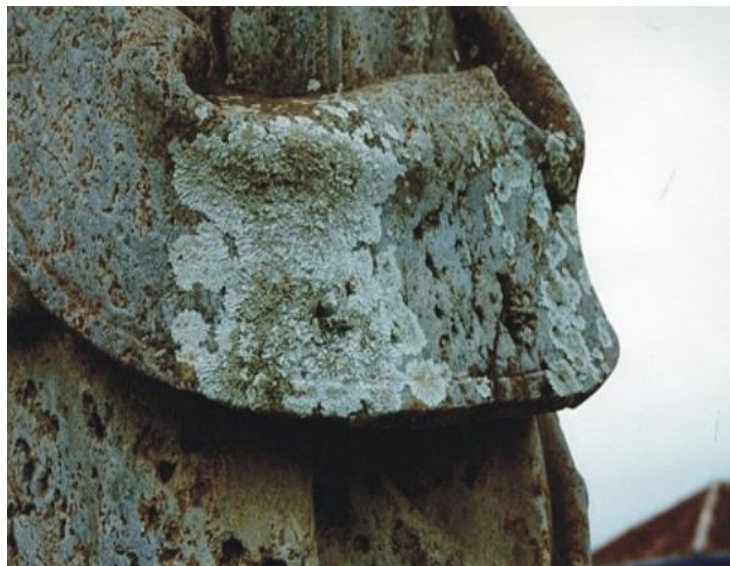
Fig. 7. Manto do profeta Abdias, Igreja de Bom Jesus de Matosinhos, Congonhas, MG, antes do tratamento com biocida.

Vários métodos de limpeza de micro-organismos contaminantes da superfície das pedras dos monumentos históricos de Minas Gerais foram pesquisados, entre eles o uso de diferentes biocidas (BECKER et al., 1994). Vários biocidas foram testados na remoção dos líquens das esculturas dos profetas de Aleijadinho na Igreja Bom Jesus de Matosinhos, em Congonhas. O biocida que apresentou melhor resultado na limpeza dos profetas foi o Asseptin A, que promoveu a remoção dos líquens sem afetar a estrutura da pedra (RESENDE et al., 2006) (Fig. 7 e 8).

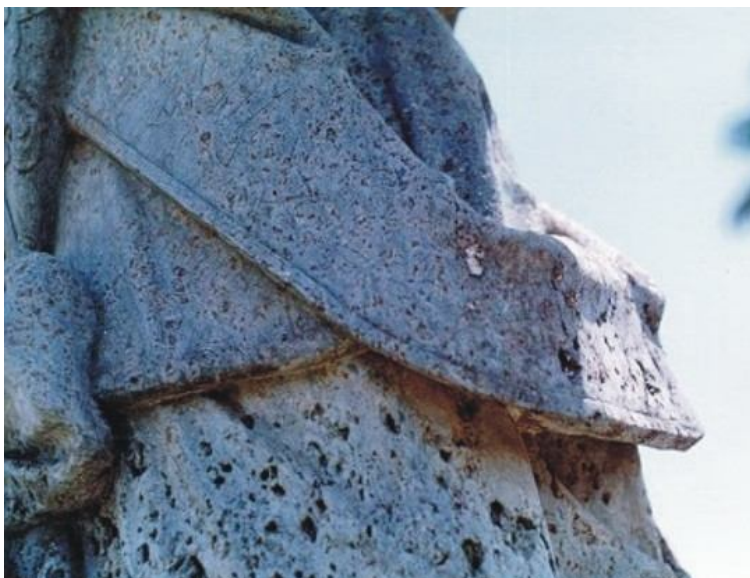
Fig. 8. Manto do profeta Abdias, Igreja de Bom Jesus de Matosinhos, Congonhas, MG, um ano após o tratamento com biocida.

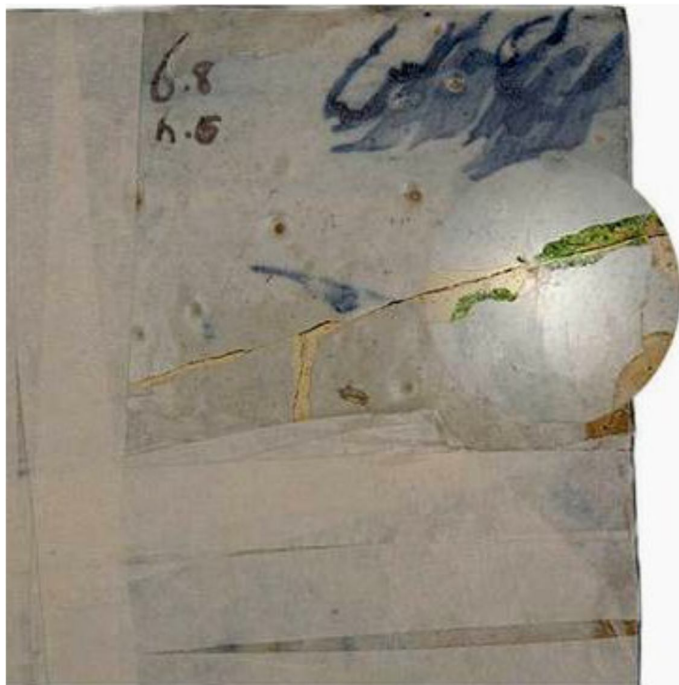
Fig. 9. Azulejos da parede sul do claustro do Convento de Santo Antônio do Recife, PE. com indício de contaminação fúngica.

O Convento Franciscano de Santo Antônio em Recife, Pernambuco (Fig. 9) é um dos bens de inestimável importância, sendo o sétimo convento erigido no Brasil, datando do século XVII. A igreja possui imagens do século XVIII e a única coleção de azulejos holandeses no Brasil. Neste local foi realizado um estudo, cujo objetivo foi identificar fungos presentes nos azulejos e revisar a patogenicidade destes para humanos. Foram isolados fungos filamentosos e uma levedura artrosporada, comumente considerados contaminantes de ambientes com condições favoráveis à sua disseminação, e agentes de alergias e micoses. Os fungos filamentosos apresentam frequentemente reprodução assexuada com produção de conídios que, dispersos pelo ar ou pela água irão se fixar em novo substrato podendo germinar e produzir novas colônias. A umidade absorvida pelo revestimento é fator condicionante para o aparecimento, manutenção e extensão da contaminação fúngica (PEDI et al., 2009).

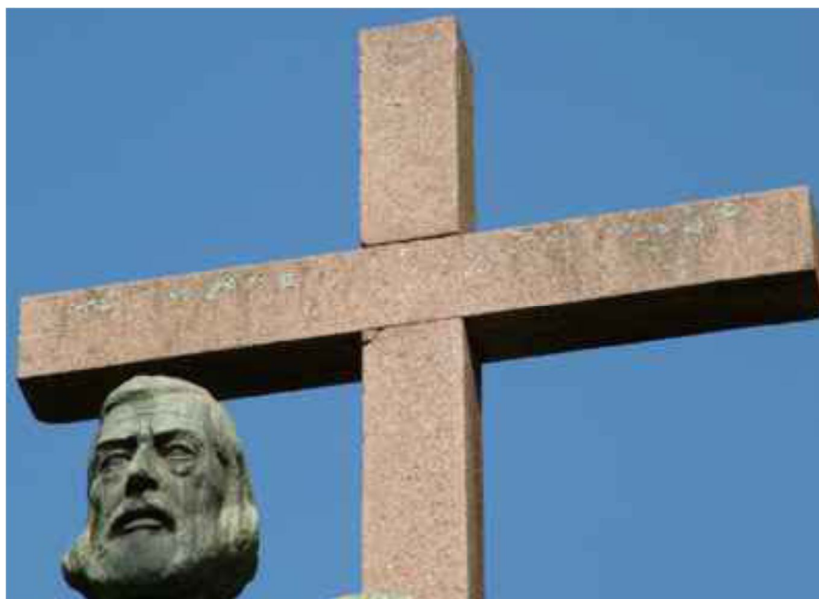
Fig. 10. Colonização biológica diagnosticada com a alteração da coloração no monumento: Os fundadores de São Paulo.

Segundo Reys (2008) a cidade de São Paulo possui aproximadamente 440 obras de arte e monumentos públicos. A maioria desses monumentos históricos, esculpidos em granito ou mármore, apresenta processos de degradação que comprometem a estrutura estética dos mesmos (Fig. 10). A deterioração dessas rochas normalmente ocorre tão lentamente que se torna pouco perceptível ao longo do ciclo de vida humana. Em regiões mais periféricas, principalmente próximas à Cidade Universitária, Ibirapuera, Aclimação, Avenida Paulista e Higienópolis, analisou-se monumentos e foram diagnosticadas estruturas biológicas em argamassas e fuligem, tais como, esporos e filamentos de fungos, cianobactérias, ramificações de um possível líquen, fibra vegetal (material alóctone), foraminíferos e conchas de moluscos.

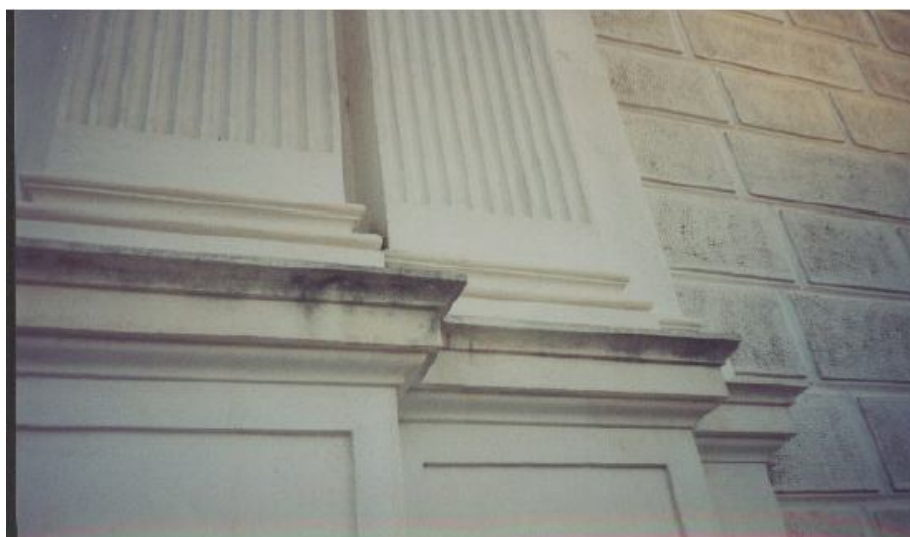
Fig. 16. Biofilme da Igreja Nossa Senhora das Dores, Porto Alegre, RS.

Em Porto Alegre foram coletadas amostras de biofilmes em prédios históricos, que datam no começo do século XX, sendo estes: Gabinete do Vice-Governador (Fig. 13), Igreja São Geraldo (Fig. 14) Igreja Nossa Senhora das Dores (Fig. 15, 16) Igreja do Santo Antônio do Partenon e Igreja São Judas. Foram obtidos 71 isolados de bactérias, sendo que a Igreja Nossa Senhora das Dores apresentou maior diversidade, fato que pode ser relacionado com a umidade do local. Prevaleceu o número de Gram negativas em relação às Gram positivas. Dentre as bactérias Gram positivas a maioria apresentou morfologia celular de bacilos. Dos isolados de *bacillus* todos foram resistentes a concentração de 5% de cloreto de sódio ao meio, enquanto menos da metade foram resistente a concentração de salina a 10%. Acredita-se que os isolados que cresceram no meio com 10% de sal têm maior facilidade e resistência para desenvolver em paredes. A maioria dos isolados foram capazes de produzir emulsificantes o que pode explicar a ação deteriorativa (KIEL, 2005).
