**Avaliação de ligações em madeira em
estruturas de coberturas antigas por
técnica termográfica**

Belo Horizonte, MG
UFMG/MACPS
2016

Dissertação apresentada ao Programa de Pós-graduação em Ambiente Construído e Patrimônio Sustentável, da Universidade Federal de Minas Gerais, como pré-requisito para obtenção do título de mestre em Ambiente Construído e Patrimônio Sustentável.

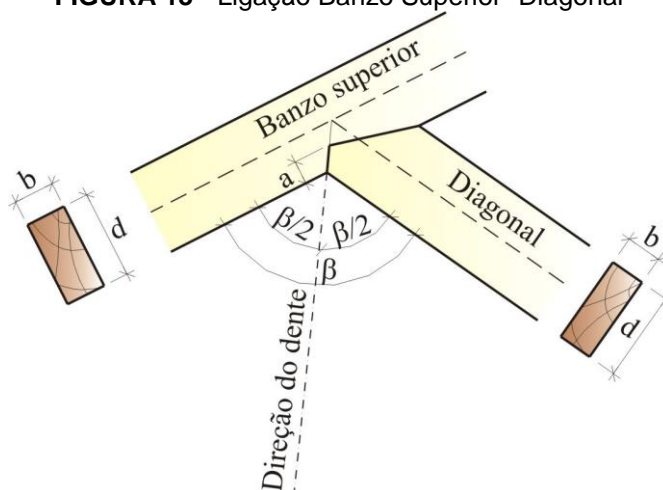
LIGAÇÃO 2: Banzo Superior-Diagonal

FIGURA 13 - Ligação Banzo Superior- Diagonal

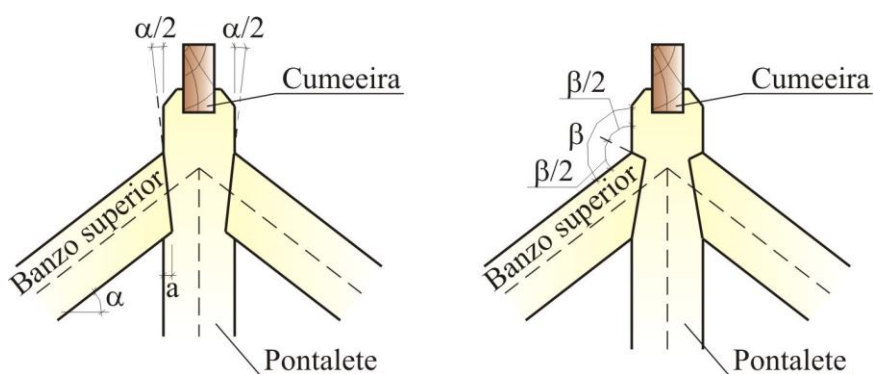
LIGAÇÃO 3: Banzo Superior-Pontaleta

FIGURA 14 - Ligação Banzo Superior-Pontaleta

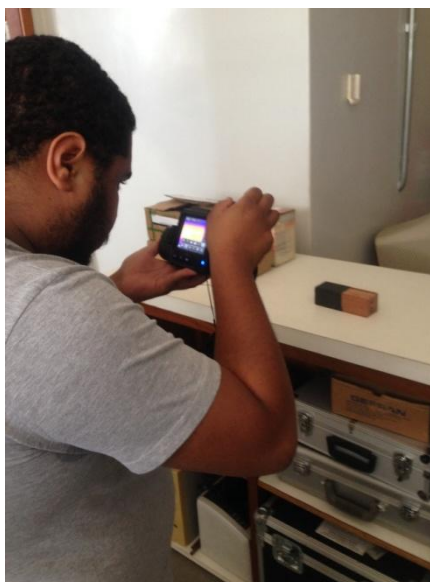
FIGURA 20 - Ensaio de determinação da emissividade da madeira em laboratório.

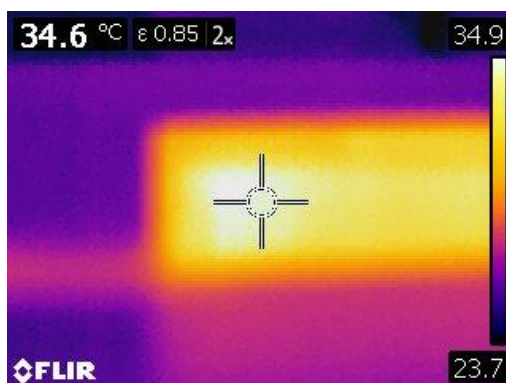
Transcorridos os 30 minutos de exposição ao calor solar mediu-se a temperatura superficial na região de fita isolante (Fig. 21). Em seguida, fez-se uma medição com a câmera apontada na região sem a fita isolante. Alterou-se o valor de emissividade na câmera até obter o mesmo valor aproximado de temperatura da zona com fita isolante (Fig. 21 e 22).

FIGURA 21 - Termograma da área coberta com fita isolante.

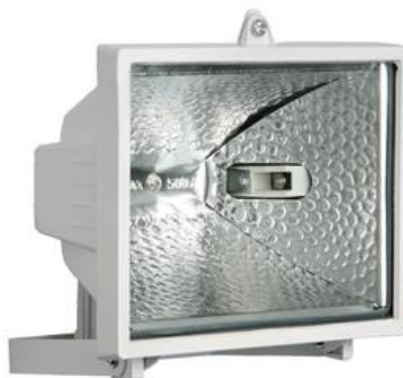
FIGURA 25 - Refletor para lâmpada halógena de 500W.

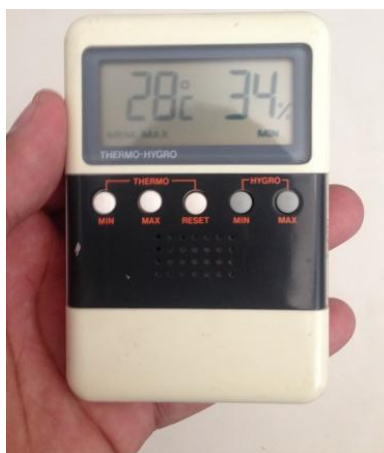
FIGURA 27 - Termo-higrômetro com sensor externo.

A determinação da emissividade consiste no primeiro passo desta metodologia. A determinação da temperatura ambiente e da umidade relativa do ar foi realizada utilizando um termo-higrômetro (Fig. 27).

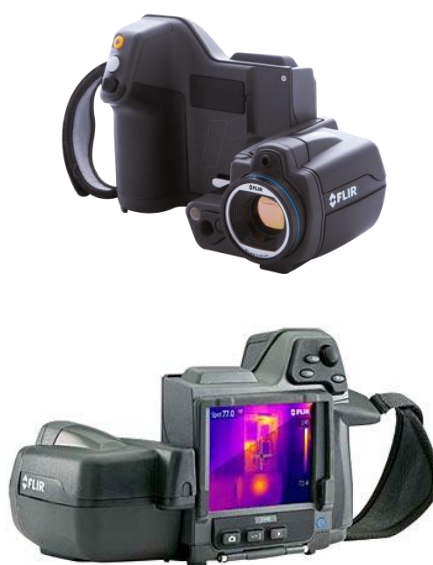
FIGURA 28 - Câmera termográfica FLIR T420.

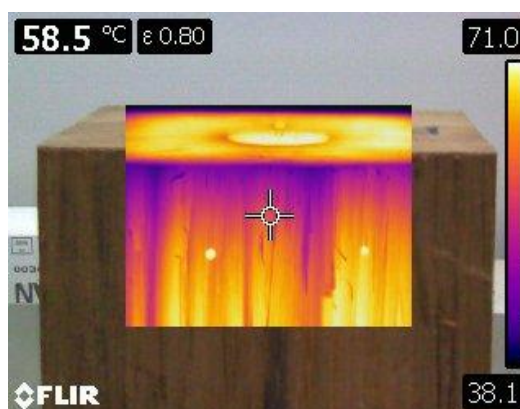
FIGURA 29 - Termograma obtido de amostra com furos.

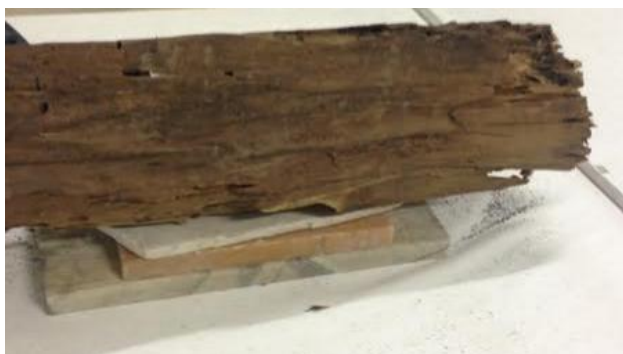
Para fins de estudo exploratório e teste da metodologia proposta, foi realizado uma série de ensaios em laboratório, reproduzindo condições de análise que poderiam ser encontradas em experimentos de estruturas in loco. Assim selecionou-se uma amostra de madeira antiga, obtida de uma viga retirada de uma obra de reforma de assoalho de uma edificação histórica. A amostra encontrava-se bastante deteriorada (Fig. 30).

FIGURA 30 - Amostra deteriorada utilizada para ensaio em laboratório.

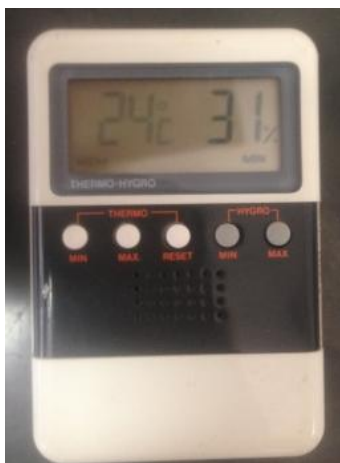
FIGURA 31 - Temperatura e Umidade relativa do ar.

Foram aferidas emissividade $\varepsilon = 0,80$, temperatura do ambiente 24°C e umidade relativa do ar 31% (Fig. 31).

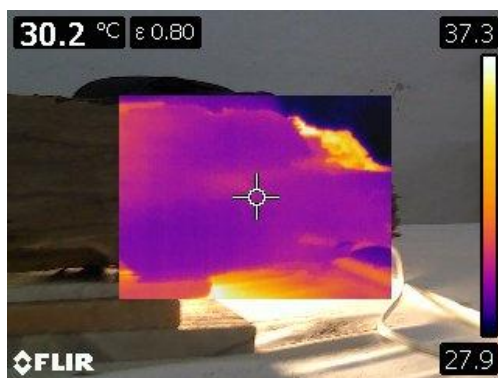
Com esses dados foi realizado o imageamento termográfico da amostra (Fig. 32).

FIGURA 32 - Termograma obtido com a amostra.

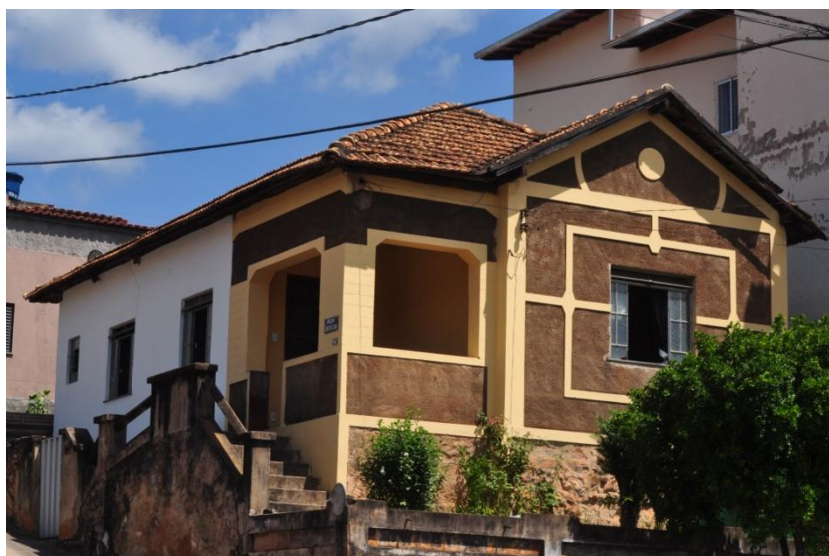
FIGURA 33 - Vista geral da edificação.

É possível observar que a passagem do tempo e a pouca ou nenhuma manutenção dada na cobertura produziu avarias e danos que combinados a ação de intempéries, umidade e microorganismos criou ambiente favorável ao surgimento de patologias.

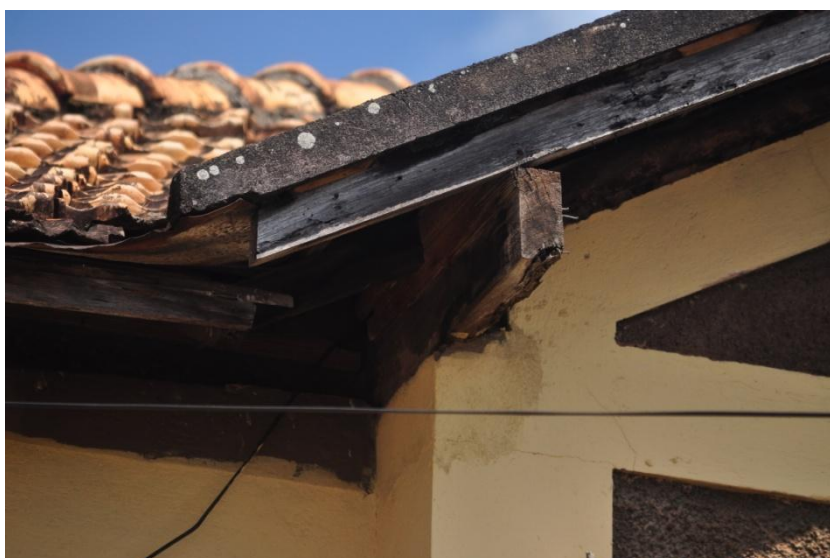
IGURA 34 - Pormenor de um dos beirais da cobertura.

Na figura 34 é possível observar apodrecimento e bolores nas madeiras e perda de seção pela deterioração e ataque de microorganismos e insetos xilófagos.

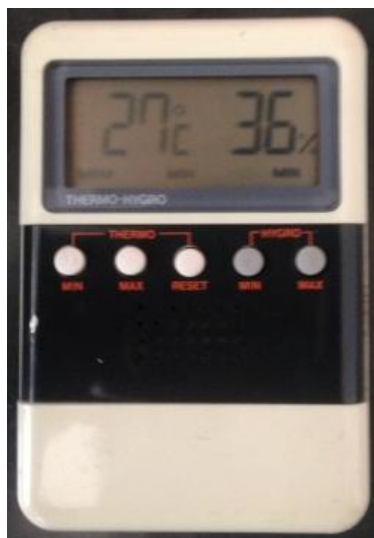
FIGURA 36 - Termo-Higrometro.

O experimento foi realizado no dia 31/03/2016. Iniciou-se as 08h16min e durou até as 16h54min. Nesse dia o tempo permaneceu estável, com sol sob algumas nuvens, sem chuva e com baixa amplitude térmica durante o dia. As medições de temperatura e umidade relativa do ar acusaram uma constância de 36% e temperatura de 27°C (Fig. 36)

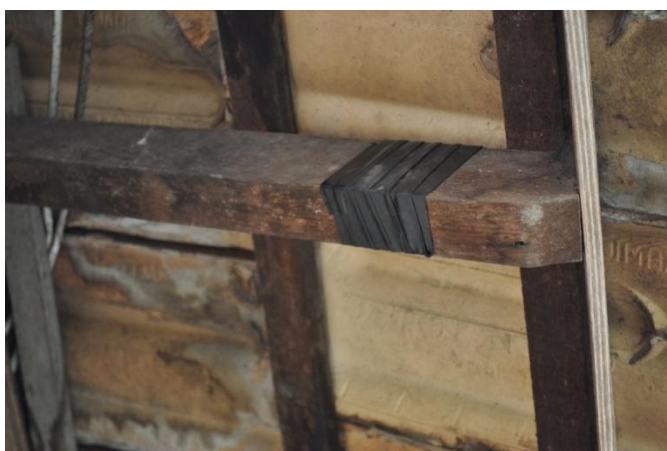
FIGURA 37 - Local onde foi realizado o ensaio de emissividade.

Foi realizado ensaio de corpo negro por técnica passiva para determinação da emissividade da madeira a ser analisada. Uma parte de um caibro, localizado na parte externa do telhado, foi envolvida com fita isolante. Procedeu-se o aquecimento passivo por radiação solar da peça por 30 minutos. Após esse período foi lida a temperatura na região da fita, com emissividade de 0,95. Em seguida foi lida a temperatura na parte do caibro sem fita e ajustada a emissividade até obter a mesma temperatura aproximada da região da fita. Foi obtido valor de emissividade $\epsilon = 0,80$ (Fig. 37 e 38)

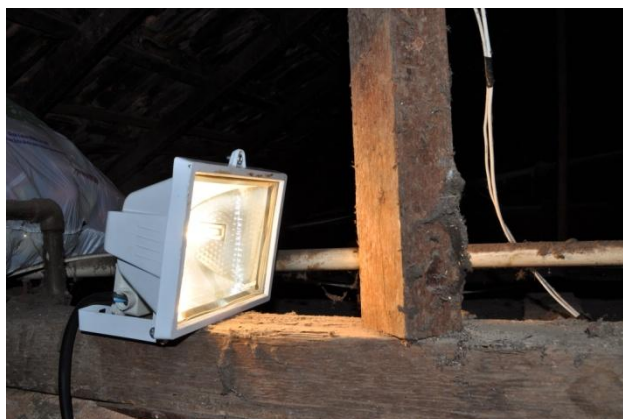
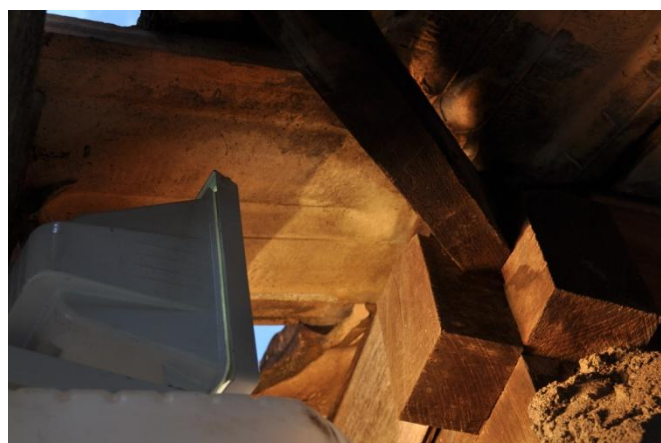
O aquecimento foi realizado com projetor para lâmpada halógena 500 w com tempo cronometrado de 30 minutos (Fig. 40 a 42)

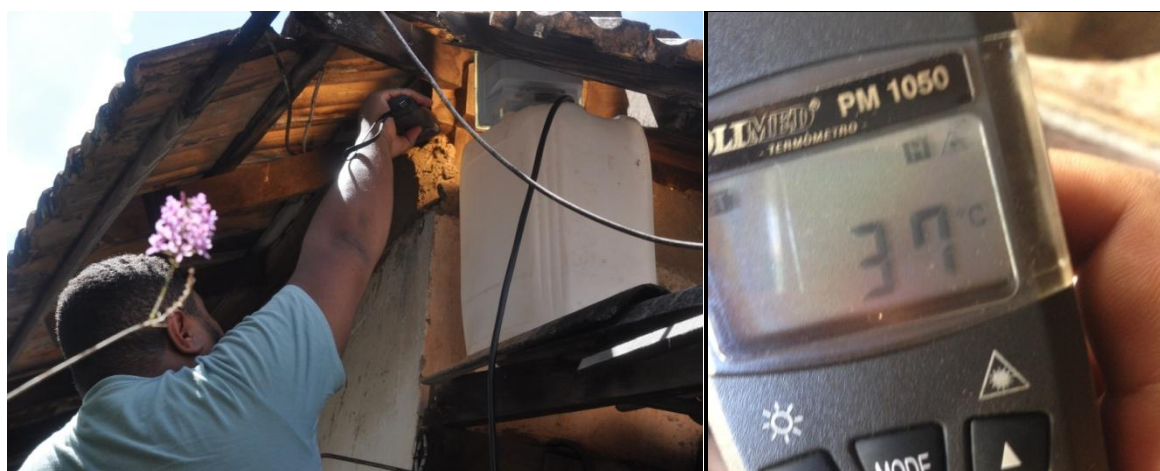
Durante este experimento, especificamente, devido à dificuldade de acesso e precaução com o risco de superaquecer a ligação antiga e gerar algum tipo de combustão, durante o processo de aquecimento eram tomadas medidas da superfície da madeira com um termômetro laser, a fim de monitoramento (Fig. 43)

FIGURA 43: Monitoramento da temperatura da madeira.

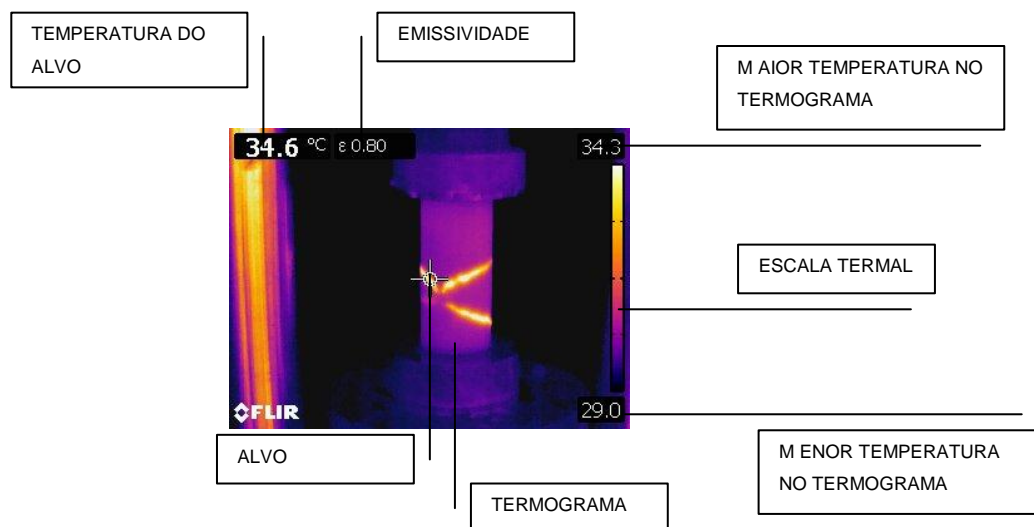
FIGURA 44: Exemplo de termograma.

A escala termal é feita por gradiente de cores onde o preto representa a temperatura mais baixa e o branco a mais alta no termograma. É possível observar que a escala possui 3 marcações de divisão, indicando 4 intervalos de temperatura. Essas marcações indicam intervalos iguais de aumento de temperatura, a partir da divisão da amplitude térmica no termograma. No termograma da figura 44, a amplitude térmica é de $5,3^{\circ}\text{C}$ ($34,3 - 29,0 = 5,3$). Portanto cada intervalo representa o aumento de $1,325^{\circ}\text{C}$ ($5,3 / 4 = 1,325$).
