UNIVERSIDADE FEDERAL DE MINAS GERAIS  
INSTITUTO DE GEOCIÊNCIAS  
PROGRAMA DE PÓS-GRADUAÇÃO EM GEOLOGIA

## DISSERTAÇÃO DE MESTRADO

O escoamento superficial como condicionante de inundação em Belo Horizonte, MG: estudo de caso da sub-bacia córrego do Leitão, bacia do ribeirão Arrudas.

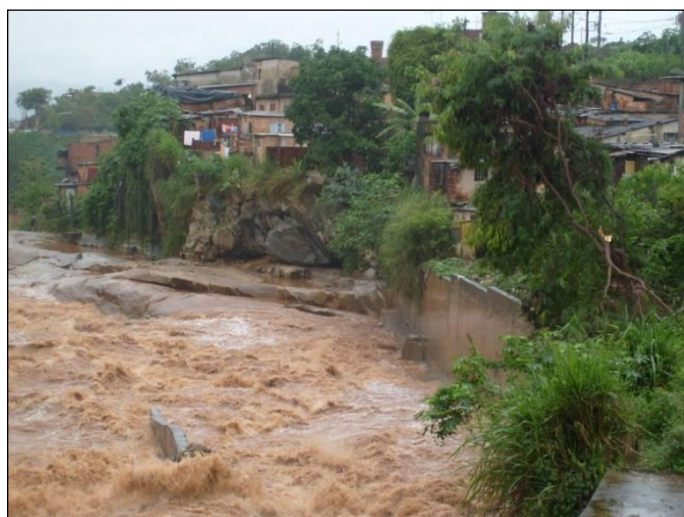
**Figura 1:** Enchente do ribeirão Arrudas em trecho do bairro Caetano Furquim, dezembro de 2008.

Santos (2007) e Carvalho *et al.* (2007), definem a enchente como um processo natural que ocorre nos cursos de água. Consiste na elevação temporária do nível d'água em um canal de drenagem (rio, córrego, riacho, arroio, ribeirão) devido ao aumento da vazão ou descarga (Figura 1).

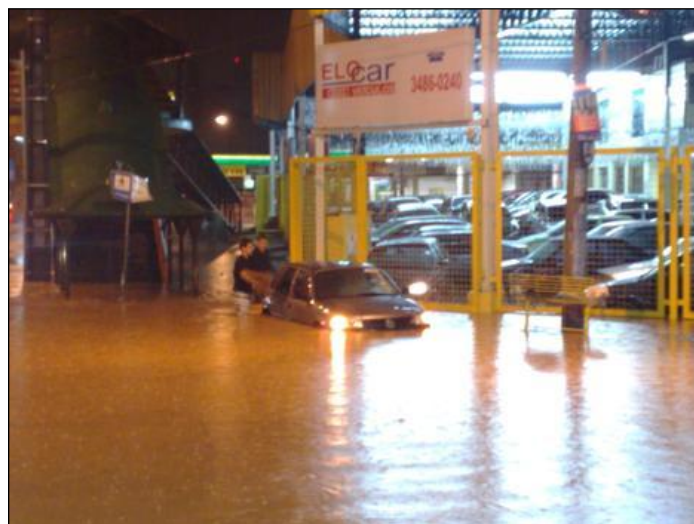
**Figura 3:** Inundação na Av. Cristiano Machado em 15/12/2008. Fonte: Jornal Estado de Minas (2008).

A inundação ocorre quando a enchente atinge a cota acima do nível máximo da calha principal do rio e assim ocorre o extravasamento das águas do canal de drenagem para as áreas marginais - planície de inundação, várzea ou leito maior do rio (Carvalho *et al.*, 2007). Figura 2 e Figura 3.

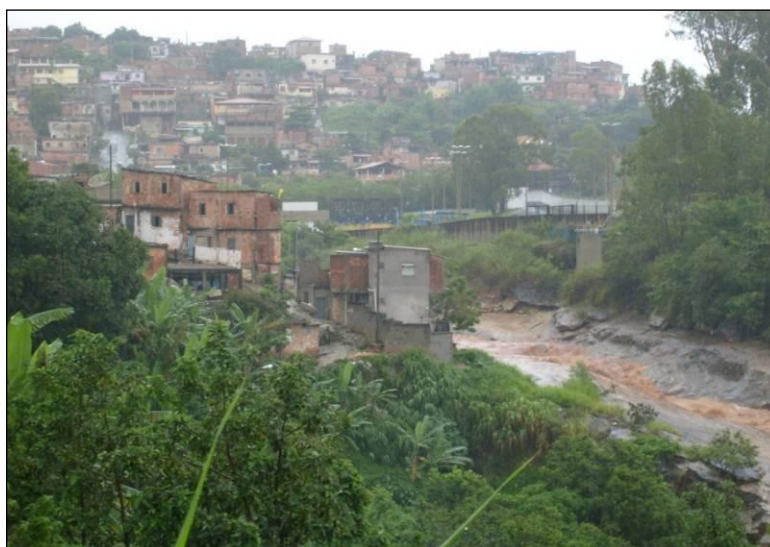
**Figura 4:** Ocupações irregulares nas margens do Ribeirão Arrudas (Bairro Caetano Furquim).

As enchentes e inundações geram problemas ainda maiores quando há moradias nas margens dos cursos d'água (Figura 4). Estas áreas serão atingidas primeiramente quando ocorrer à elevação da água no canal do rio. As áreas de riscos atingidas pelas enchentes e inundações, segundo Carvalho *et. al.* (2007), são definidas como terrenos marginais.

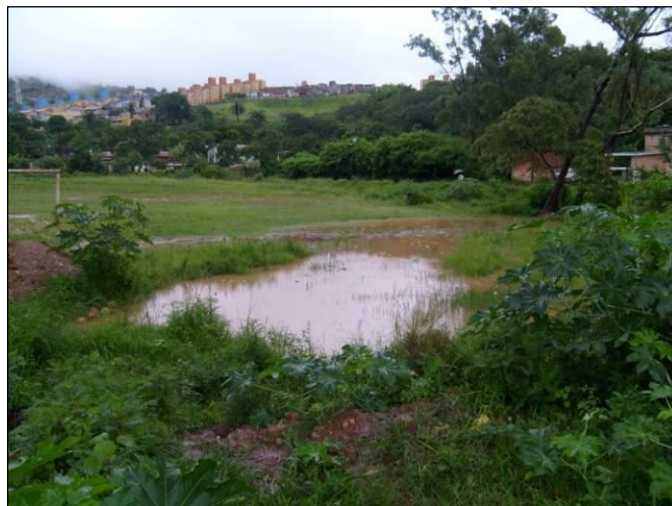
**Figura 5:** Alagamento no bairro Caetano Furquim em Dezembro de 2008, Belo Horizonte.

Os alagamentos são definidos como acúmulo momentâneo de águas em uma dada área por problemas no sistema de drenagem, podendo ou não ter relação com processos de natureza fluvial (Min.Cidades/IPT, 2007) (Figura 5).

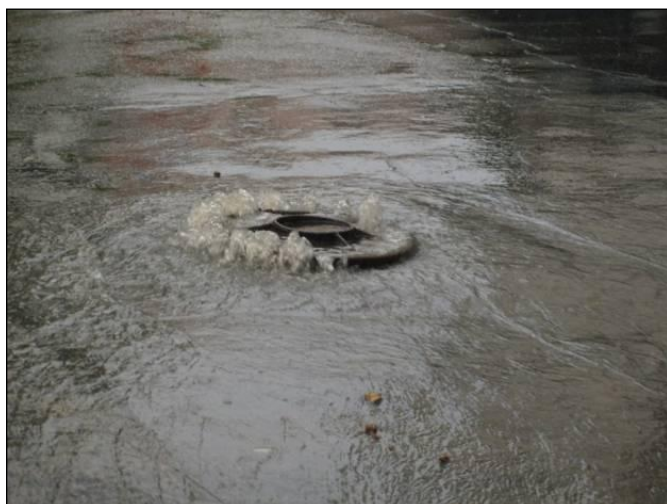
**Figura 6:** Drenagem não suporta a quantidade de água de chuva – bairro Anchieta, BH.

Nos alagamentos o extravasamento das águas depende muito mais de uma drenagem deficiente, que dificulta a vazão das águas acumuladas, do que das precipitações locais (Castro *et al.*, 2003). Figura 6

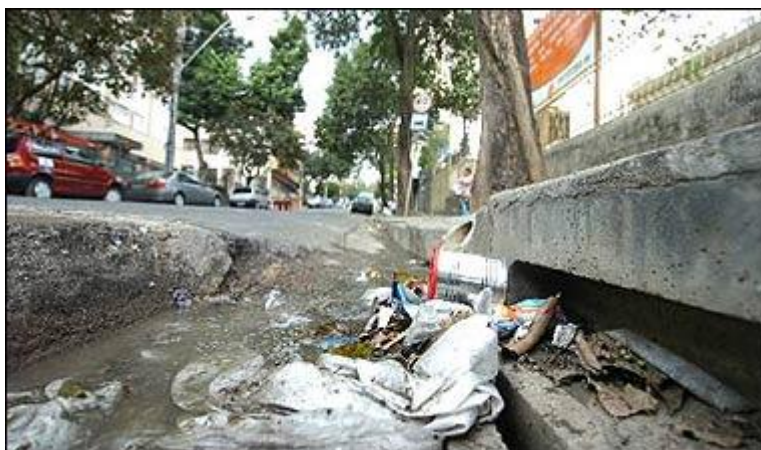
**Figura 7:** Lixo entupindo bueiro, Belo Horizonte. Fonte: Jornal Alterosa, 2009.

O fenômeno de alagamento também está relacionado com a redução da infiltração natural nos solos urbanos, a qual é provocada por: compactação e impermeabilização do solo; pavimentação de ruas e construção de calçadas, reduzindo a superfície de infiltração; construção adensada de edificações, que contribuem para reduzir o solo exposto e concentrar o escoamento das águas; desmatamento de encostas e assoreamento dos rios que se desenvolvem no espaço urbano; acumulação de detritos em galerias pluviais, canais de drenagem e cursos d'água; insuficiência da rede de galerias pluviais. Figura 7

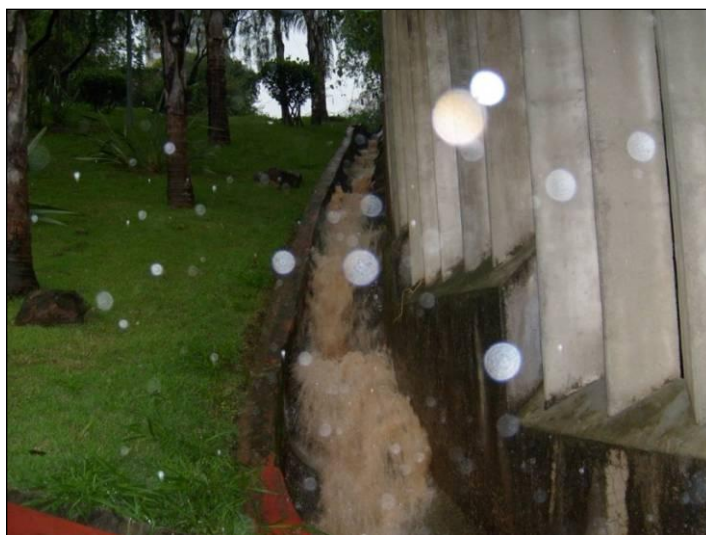
**Figura 8:** Escoamento da água pluvial (rápida e intensa) – bacia Córrego do Leitão.

As enxurradas são provocadas por chuvas intensas e concentradas, em regiões de relevo acidentado, caracterizando-se por produzirem súbitas e violentas elevações dos caudais, os quais escoam-se de forma rápida e intensa (Figura 8). Assim, de acordo com Amaral e Ribeiro (2009), enxurradas são definidas como o escoamento superficial concentrado e com alta energia de transporte, que pode ou não estar associado a áreas de domínio dos processos fluviais. É comum a ocorrência de enxurradas ao longo de vias implantadas sobre antigos cursos d'água com alto gradiente hidráulico e em terrenos com alta declividade natural.

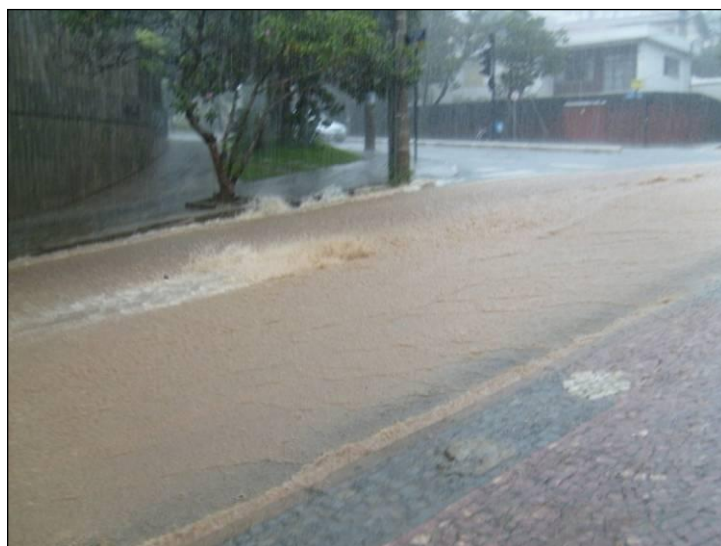
**Figura 9:** Enxurrada brusca ocorrida em Janeiro de 2009 – bairro Anchieta, Belo Horizonte, MG.

Além disso, as enxurradas podem ser intensificadas pelo processo de urbanização da cidade, uma vez que esta provoca modificação no ciclo hidrológico, cujos efeitos influenciarão na infiltração e velocidade do escoamento superficial. O aumento de áreas impermeáveis pelas construções e pavimentações nas áreas urbanas sem um manejo das águas pluviais gera um aumento na frequência do escoamento superficial (Bertoni, 1998, Belinaso, 2002 *apud* Silveira, 2007) Figura 9.

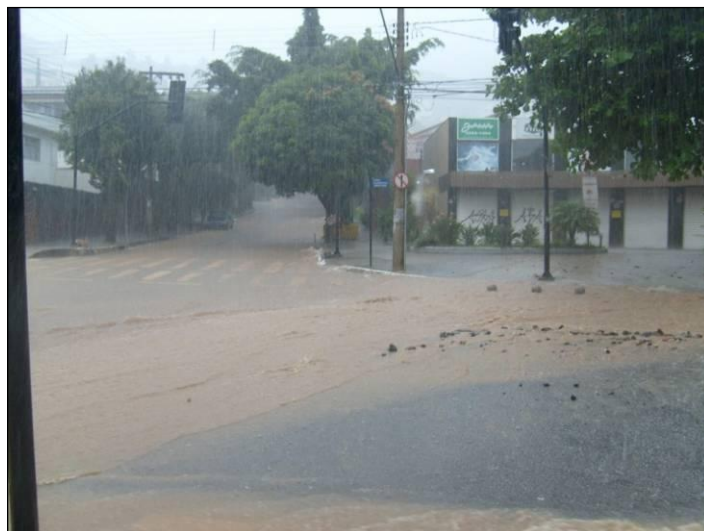
À medida que a água superficial escoar nas zonas montanhosas carrega juntamente grande quantidade de material de variadas dimensões representando alto poder destrutivo. Essas áreas apresentam um escoamento de alta velocidade em função da inclinação acentuada, o que contribui de forma significativa no carreamento dos materiais (Figura 10). Dessa maneira, as enxurradas provocam muitos estragos, como erosão das margens, arrastamento de veículos e destruição de casas e estradas (Santos, 2007).

**Figura 10:** Carreamento de material pela enxurrada – Janeiro de 2009 – Bairro Anchieta, Belo Horizonte.

O material carreado irá para bueiros e galerias pluviais prejudicando o escoamento da água principalmente no período de chuvas. Esta situação, nos períodos chuvosos influenciará na formação das enchentes, inundações e alagamentos, pois confinam o canal, reduzindo a área de fluxo da água.

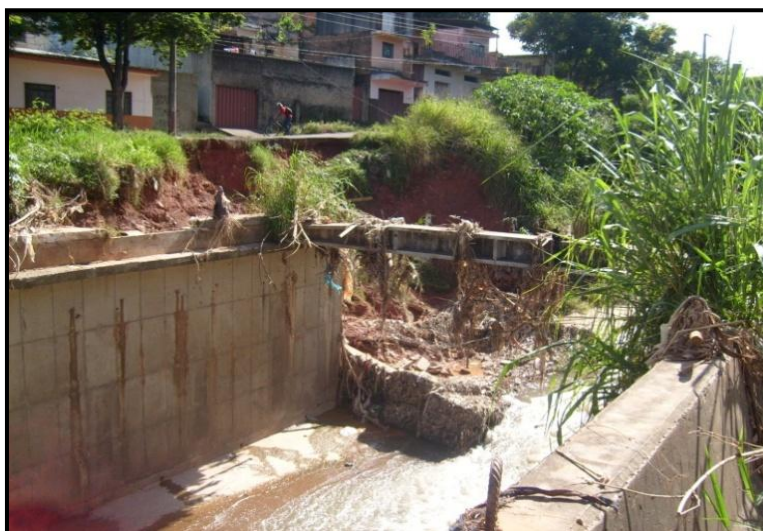
**Figura 17:** Rompimento do muro de gabião após chuva de 31 de dezembro de 2008. Avenida Tereza Cristina.

A primeira visita de campo ocorreu no dia 17 de dezembro de 2008, na bacia do ribeirão Arrudas, próximo a ETE Arrudas, bairro Caetano Furquim. Em seguida, no dia 17 de fevereiro realizou-se outra visita na Avenida Tereza Cristina, onde foram verificados os danos causados pela inundação ocorrida nesta área na virada do ano de 2008 para 2009 (Figura 17).

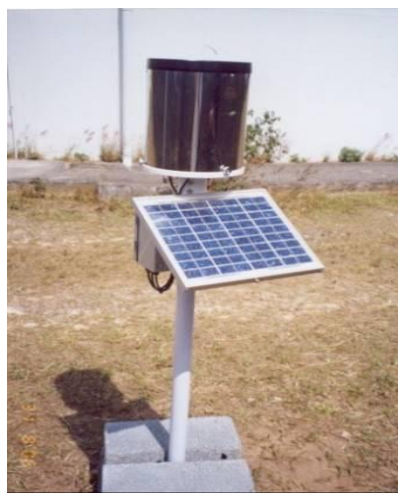
**Figura 18:** Pluviógrafo instalado no Jardim Montanhês, dentro da área da COPASA (Convênio UFMG/URBEL/PBH)

O pluviógrafo registra o volume precipitado continuamente no tempo, de onde se pode caracterizar a intensidade da chuva e o instante da ocorrência, representada pela relação entre a altura precipitada em um intervalo de tempo e o próprio intervalo (quantidade por unidade de tempo) (Tucci *et al.*, 1995; Pinheiro, 2007). Figura 18

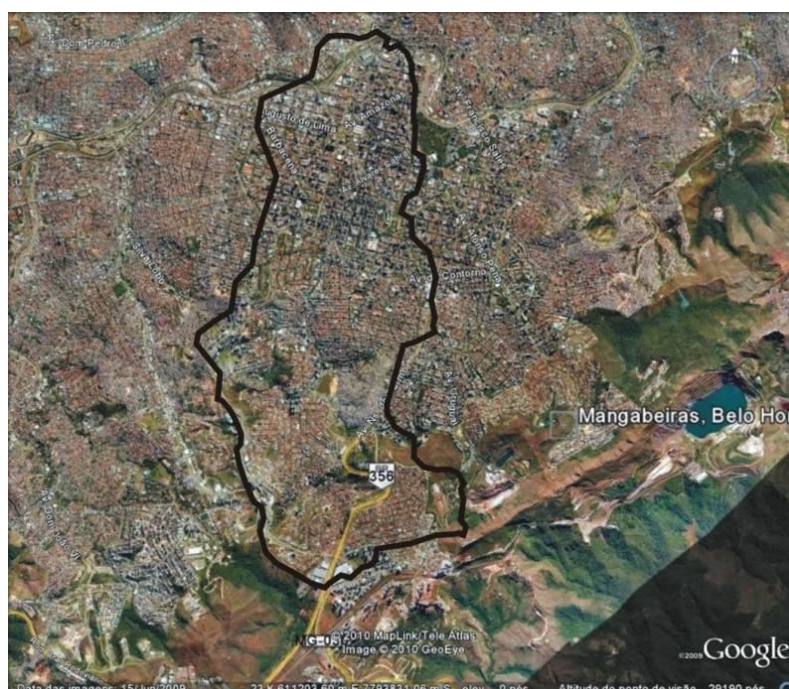
**Figura 28:** Vista aérea da bacia do córrego Leitão (sem escala definida).

A bacia Córrego do Leitão pertence à bacia do Ribeirão Arrudas. Está localizada na porção central da regional Centro-Sul de Belo Horizonte (Figuras 28 e 29) e apresenta uma área correspondente a 10,62 km<sup>2</sup>. Seus afluentes encontram-se canalizados e fechados, com exceção de um pequeno córrego à montante sudeste da bacia.

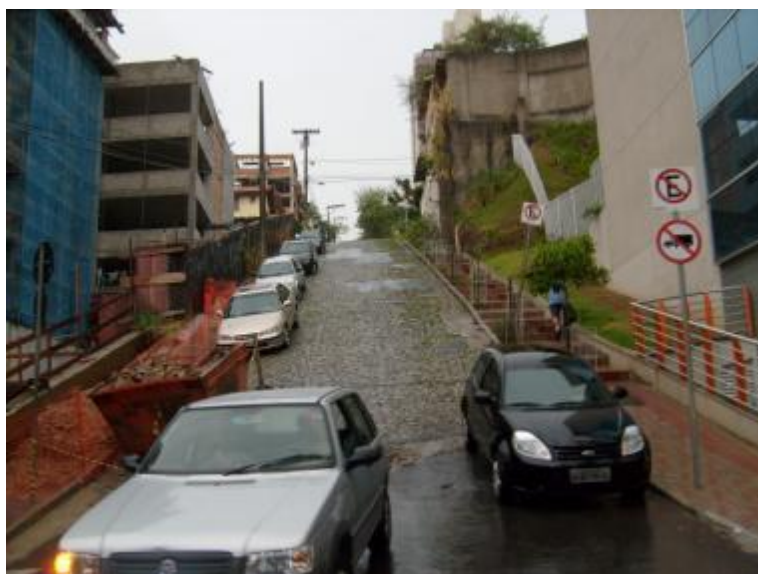
**Figura 33:** Rua João Freitas com declividade média e curvatura retilínea. (Foto: Patrícia E. Reis, Outubro de 2010)

A porção norte da bacia Córrego do Leitão há uma representatividade maior de susceptibilidade baixa à formação de enxurradas (declividade 5-10%). Estas áreas também representam áreas de baixa altimetria dentro da bacia, entre 845 m a 910 m.

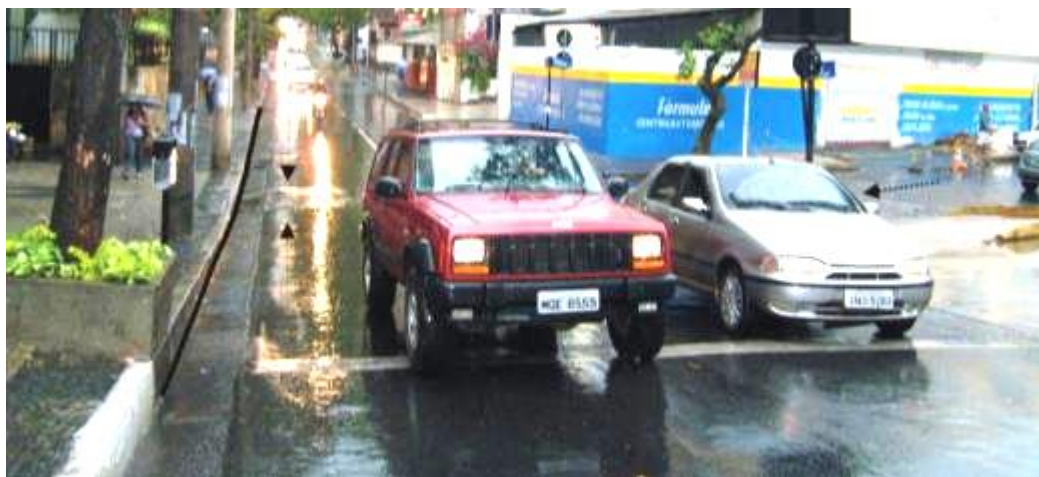
**Figura 37:** Rua Joaquim Murtinho, esquina com Av. Prudente de Moraes. Observar que os veículos estão em posição de subida diante da faixa branca. As setas demonstram a concavidade descrita. (Foto de Outubro de 2010).

Outro aspecto condicionante é que na rua Joaquim Murtinho, exatamente onde ocorre a inundação, existe um rebaixamento (concavidade) do arruamento com relação à avenida Prudente de Moraes, o que torna a drenagem deficiente e induz alagamento no local (Figura 37).

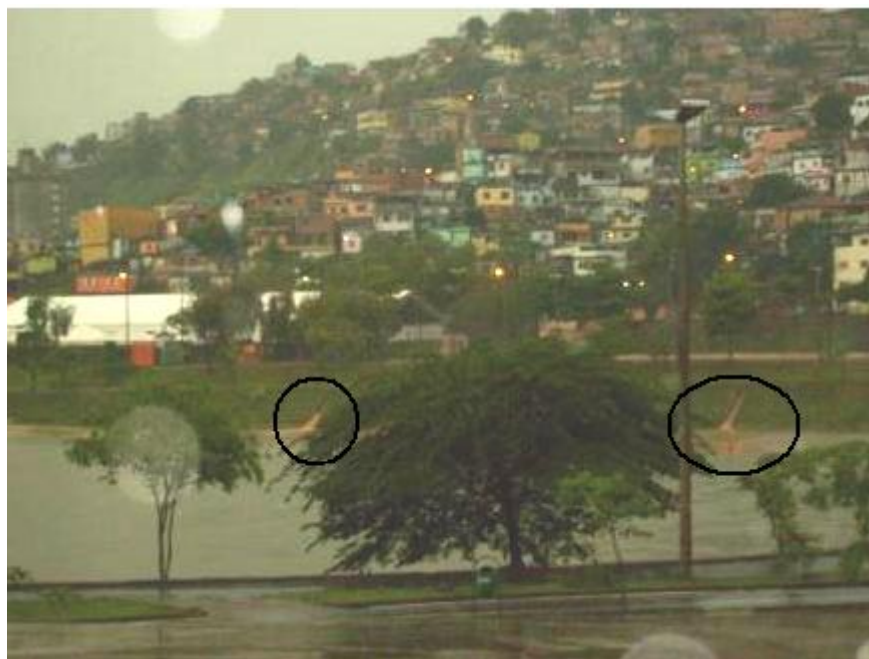
**Figura 38:** Escoamento superficial vindo da vila Barragem Santa Lúcia (ponto 1) sendo retido pela barragem. (Foto – Patrícia E. Reis, Outubro de 2010)

O escoamento superficial intenso gerado nas áreas dos pontos 1 e 2 é retido na Barragem Santa Lúcia e as inundações são minimizadas, como observado na Figura 38. O escoamento gerado nos pontos 3 e 5 ocorrem à montante da barragem e também deve ser retido pela mesma. Por outro lado, os demais pontos, à jusante da barragem de Santa Lúcia, em que as enxurradas não confluem para a barragem devem ser considerados como locais de perigo de acidentes durante as chuvas intensas, a não ser que contenham um sistema eficiente de drenagem. A Figura 39 exhibe arruamento próximo ao ponto 3 com rochas e pedregulhos espalhados que foram transportados por escoamento superficial após chuva intensa ocorrida em Outubro de 2010.

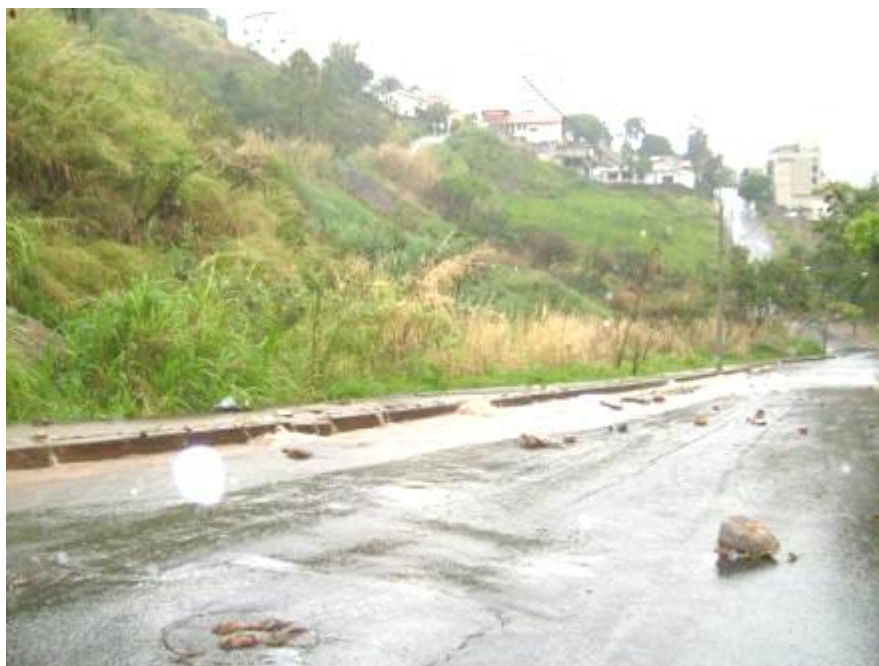
**Figura 39:** Fragmentos rochosos e pedregulhos espalhados por enxurrada forte ao longo da rua La Place, esquina com rua Zodíaco (ponto 3), após chuva intensa. As manchas na foto são gotas de chuva na lente da câmara. (Foto de Outubro de 2010).

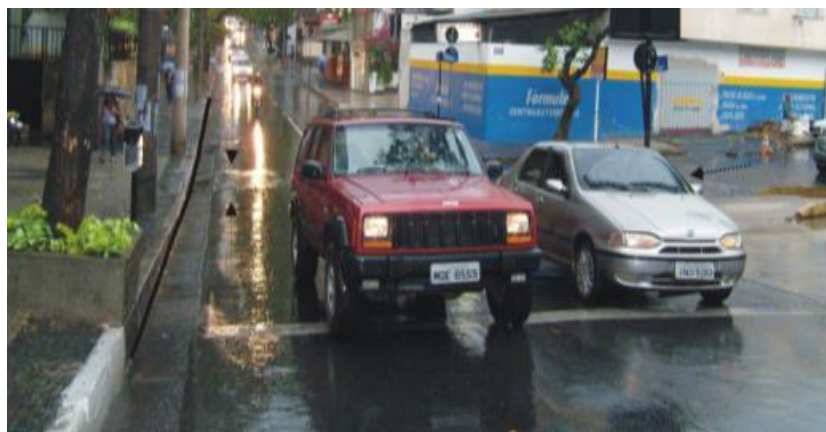
**Figura 8:** Rua Joaquim Murtinho, esquina com Av. Prudente de Moraes. Observar que os veículos estão em posição de subida diante da faixa branca. A linha contínua e as setas demonstram a concavidade descrita. (Foto – Patrícia E. Reis, Outubro 2010).
