**INFLUÊNCIA DOS BARRAMENTOS NAS ALTERAÇÕES DA**  
**QUALIDADE DAS ÁGUAS DO RIO DOCE ANTES E APÓS O**  
**ROMPIMENTO DA BARRAGEM DE REJEITOS DE FUNDÃO**

Monografia apresentada ao Curso de Pós-Graduação de Especialização em Gerenciamento de Recursos Hídricos da Universidade Federal de Minas Gerais, como requisito parcial para obtenção do título de Especialista em Gerenciamento de Recursos Hídricos.

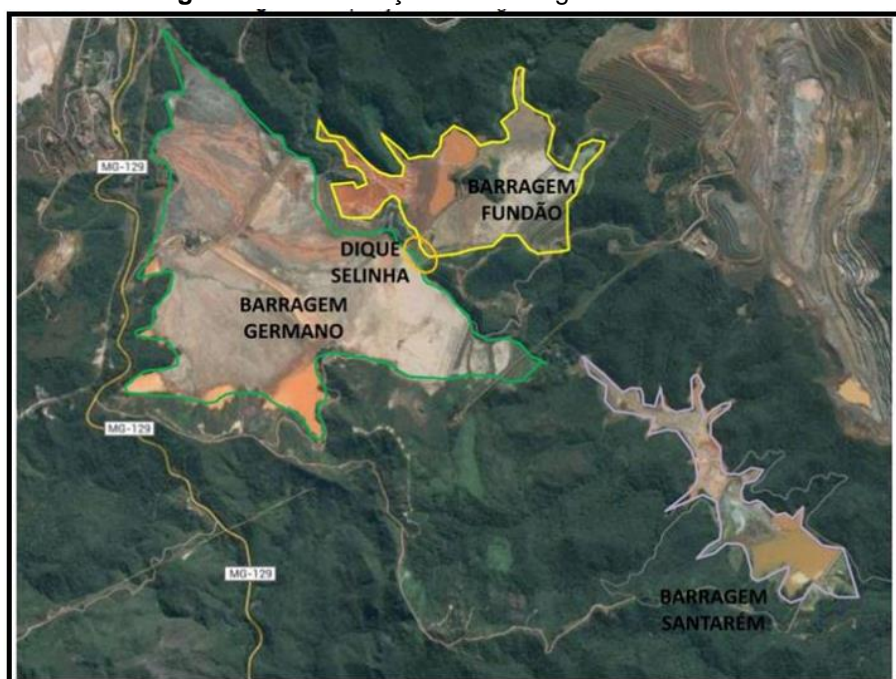
**Figura 11:** Localização das barragens da Samarco

A barragem de Fundão localizava-se no vale do córrego de Fundão, adjacente do reservatório do Germano, conforme Figura 11. O projeto da barragem utilizou o método construtivo para alteamentos a montante, no qual a instalação é feita com um dique inicial e diques de alteamento no talude de montante utilizando material de empréstimo. Segundo os autores Santos, Curi e Silva (2010), esse tipo de método não é recomendado para grandes volumes de água, além disso, possui baixa segurança, pois não é possível a implantação de uma drenagem interna o que causar instabilidade e *piping* da estrutura.

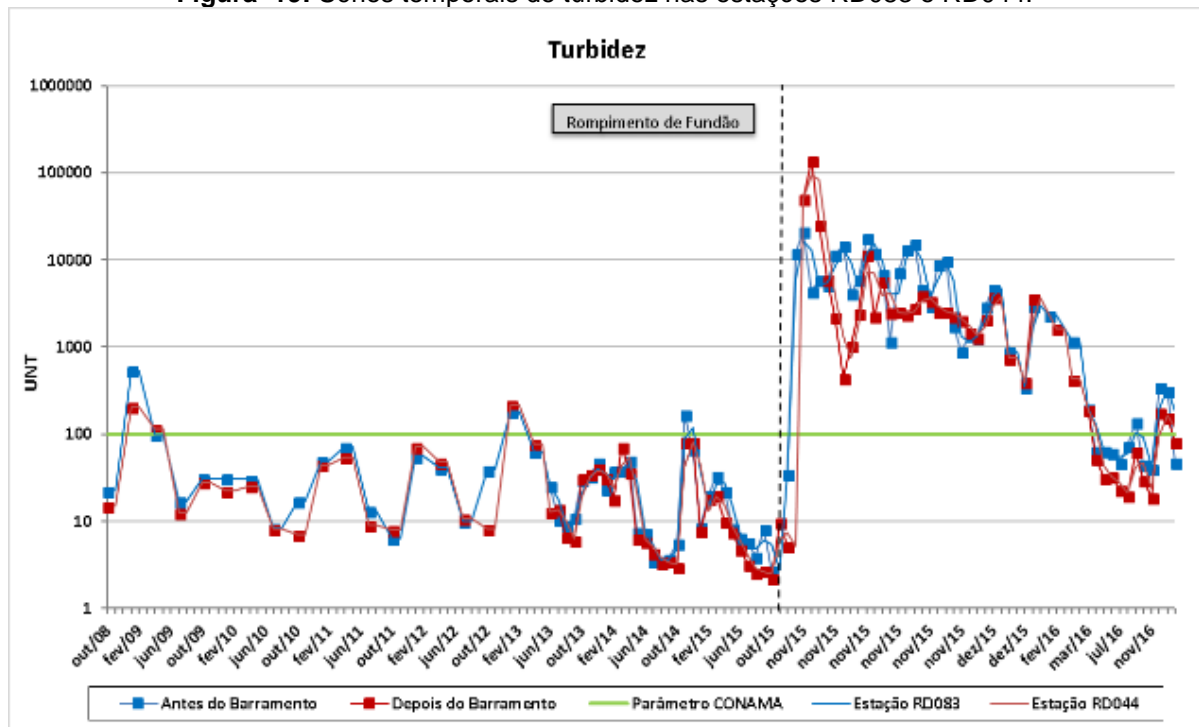
Em relação ao estudo das possíveis influências advindas da implantação dos barramentos, as Figuras 18 a 20 apresentam os gráficos com a variação das concentrações de turbidez nos seis pontos de amostragem, no período de out/2008 a fev/2017, identificando também as diferenças no período anterior e posterior ao rompimento da barragem de Fundão.

**Figura 18:** Séries temporais de turbidez nas estações RD072 e RD019.

**Figura 19:** Séries temporais de turbidez nas estações RD083 e RD044.

**Figura 20:** Séries temporais de turbidez nas estações RD059 e RD067.

Analisando as Figuras 18 a 20, no período antes do rompimento de Fundão, percebe-se que o comportamento da turbidez é semelhante ao comportamento sólido em suspensão, tendo em vista que estes últimos são a forma constituinte da turbidez. Considerando todos os pontos de amostragem, os valores situaram-se entre 0,500 e 604. A

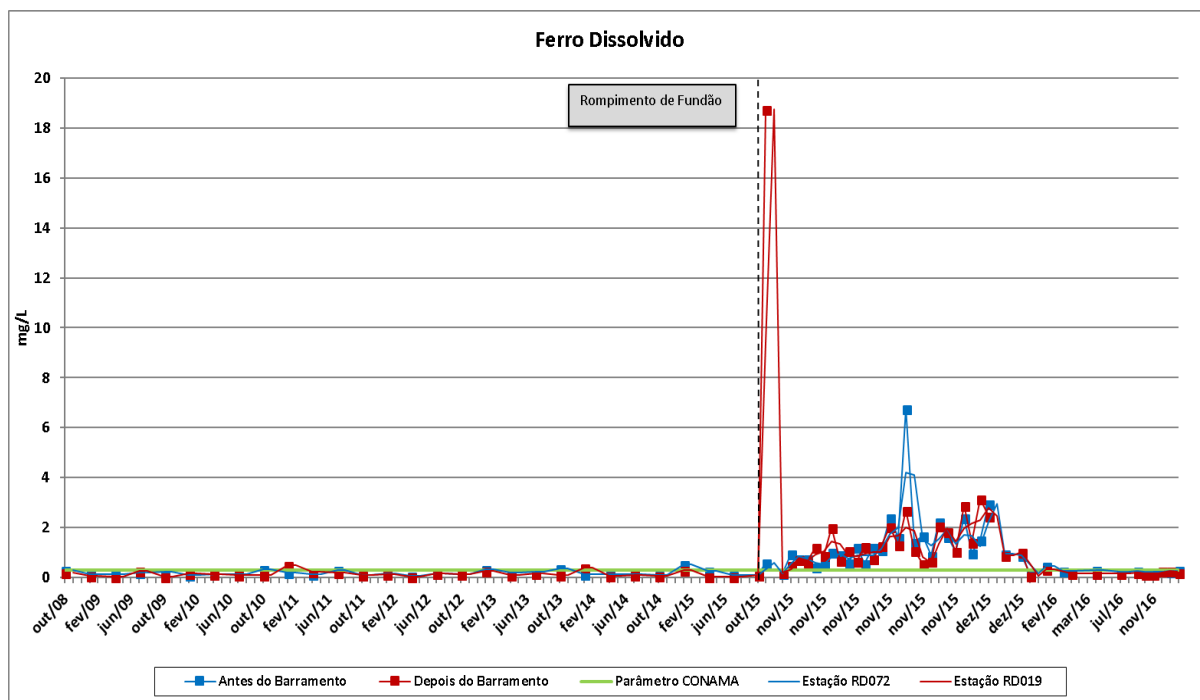
**Figura 27:** Séries temporais de ferro dissolvido nas estações RD072 e RD019.
